Asbestinventarisattest

Kolfstraat 3, 2490 Balen

Attestnummer : **20261007-000526.000**
Uitgegeven op : **07.10.2026**
Geldig tot : **07.10.2036**

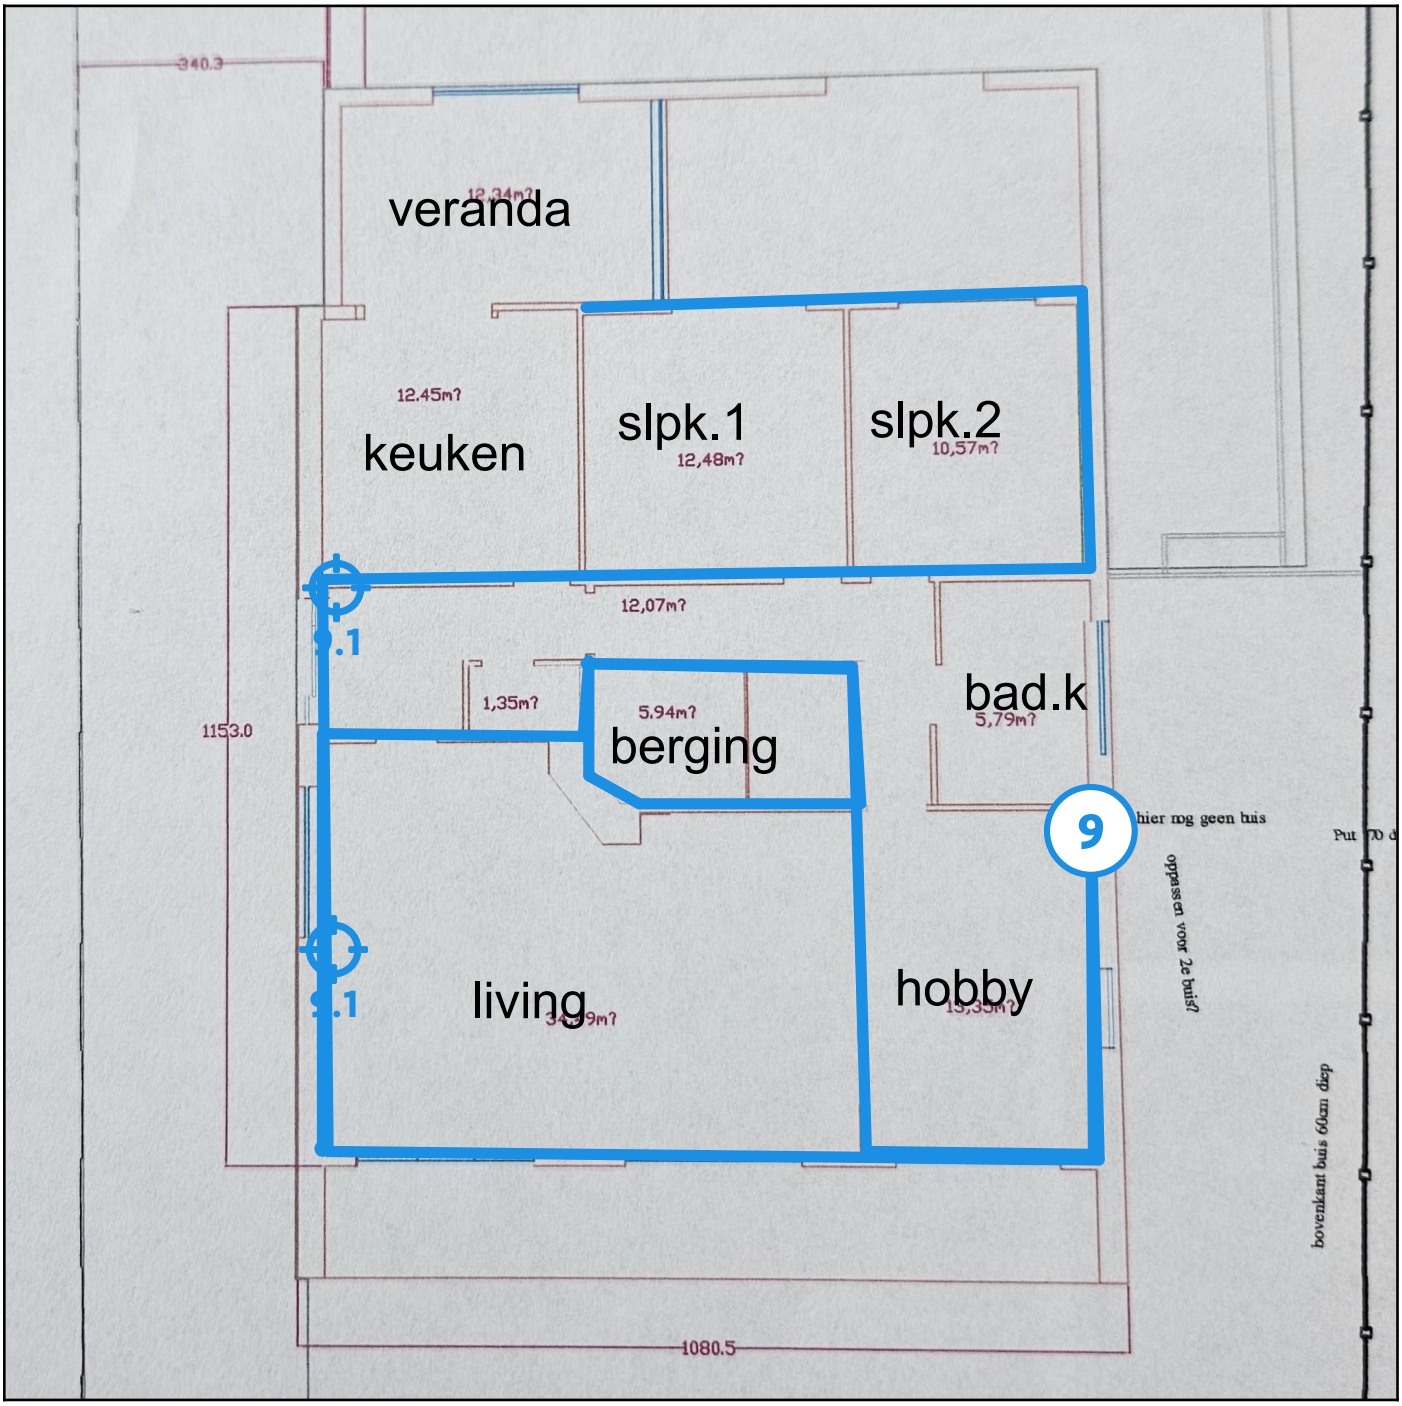
Plan 1.1: gelijkvloers

Beschrijving	Type	Actie
9. bepleistering wanden gehele woning	Geen asbest	-
9.1 Code: 6020551249	Mengmonster	-

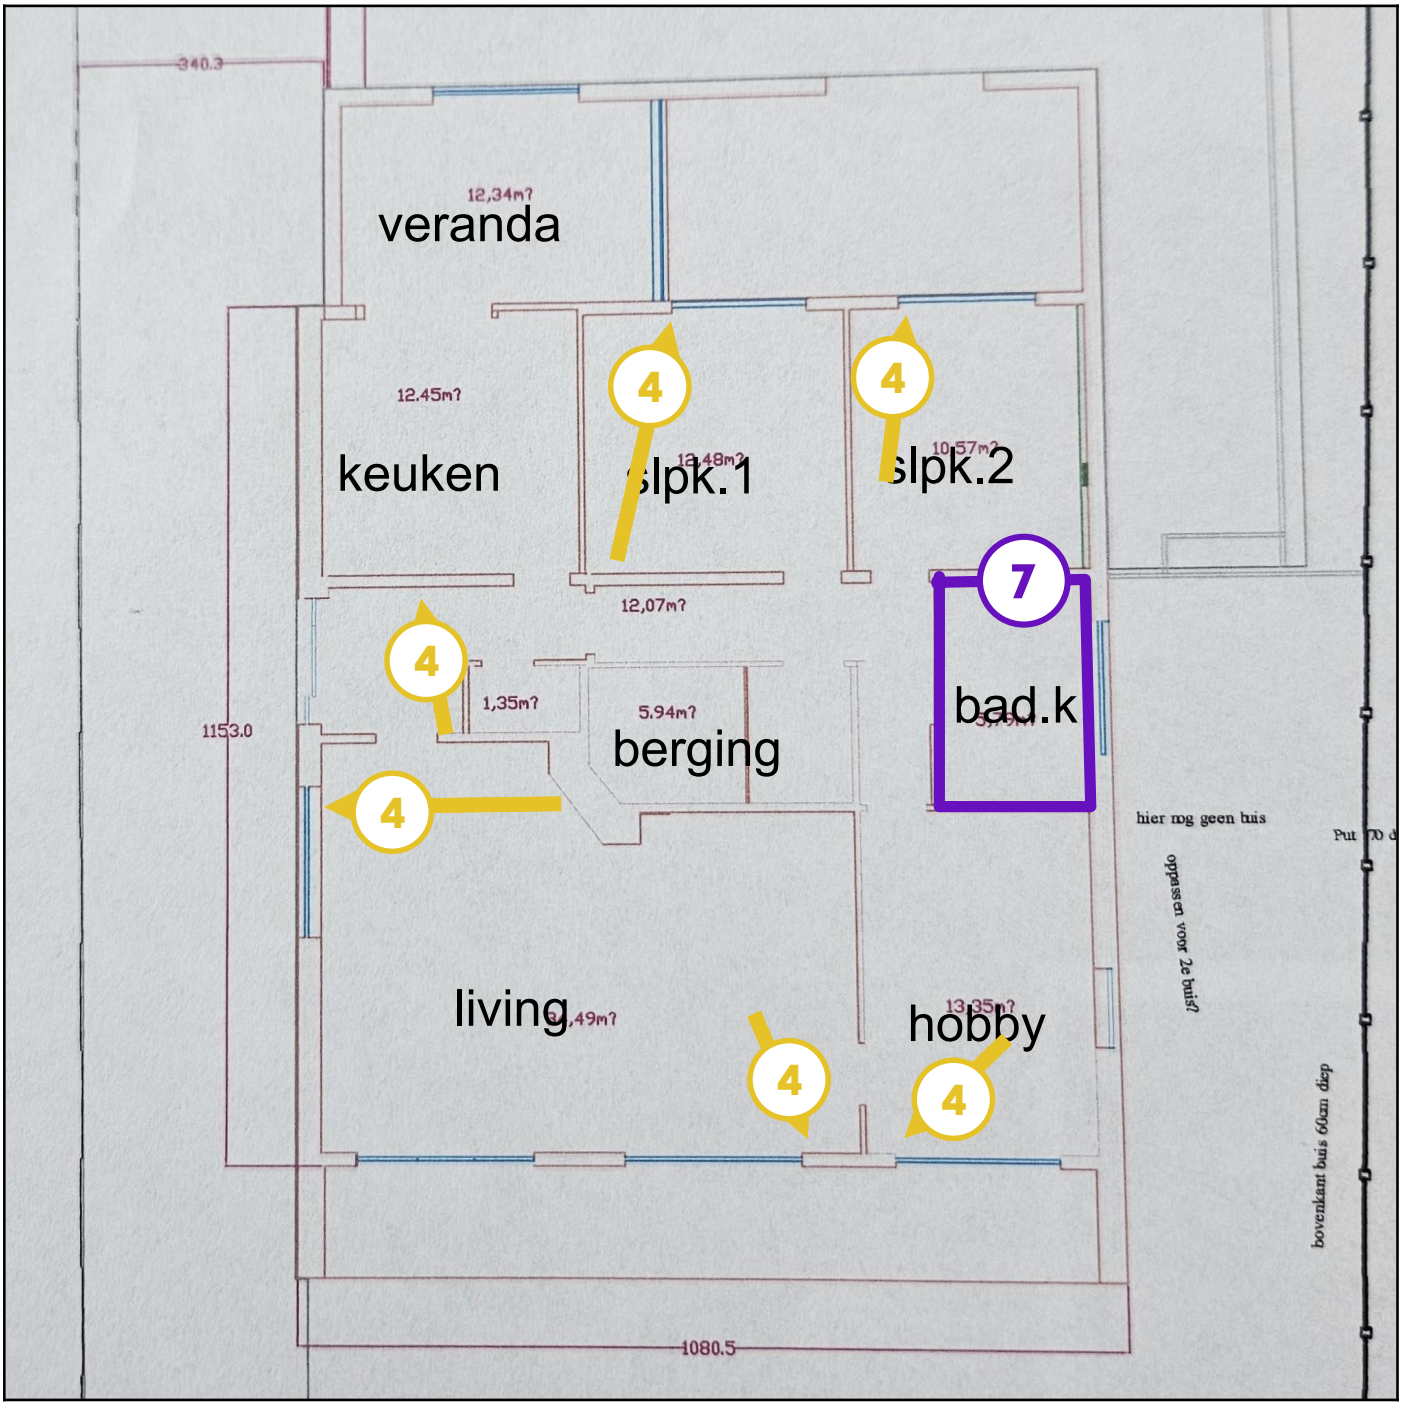
Plan 1.2: gelijkvloers

Beschrijving	Type	Actie
4. zwarte + witte knoppen radiators	Asbestmateriaal	Zorgvuldig beheren
7. tegellijm faience badkamer	Advies	-

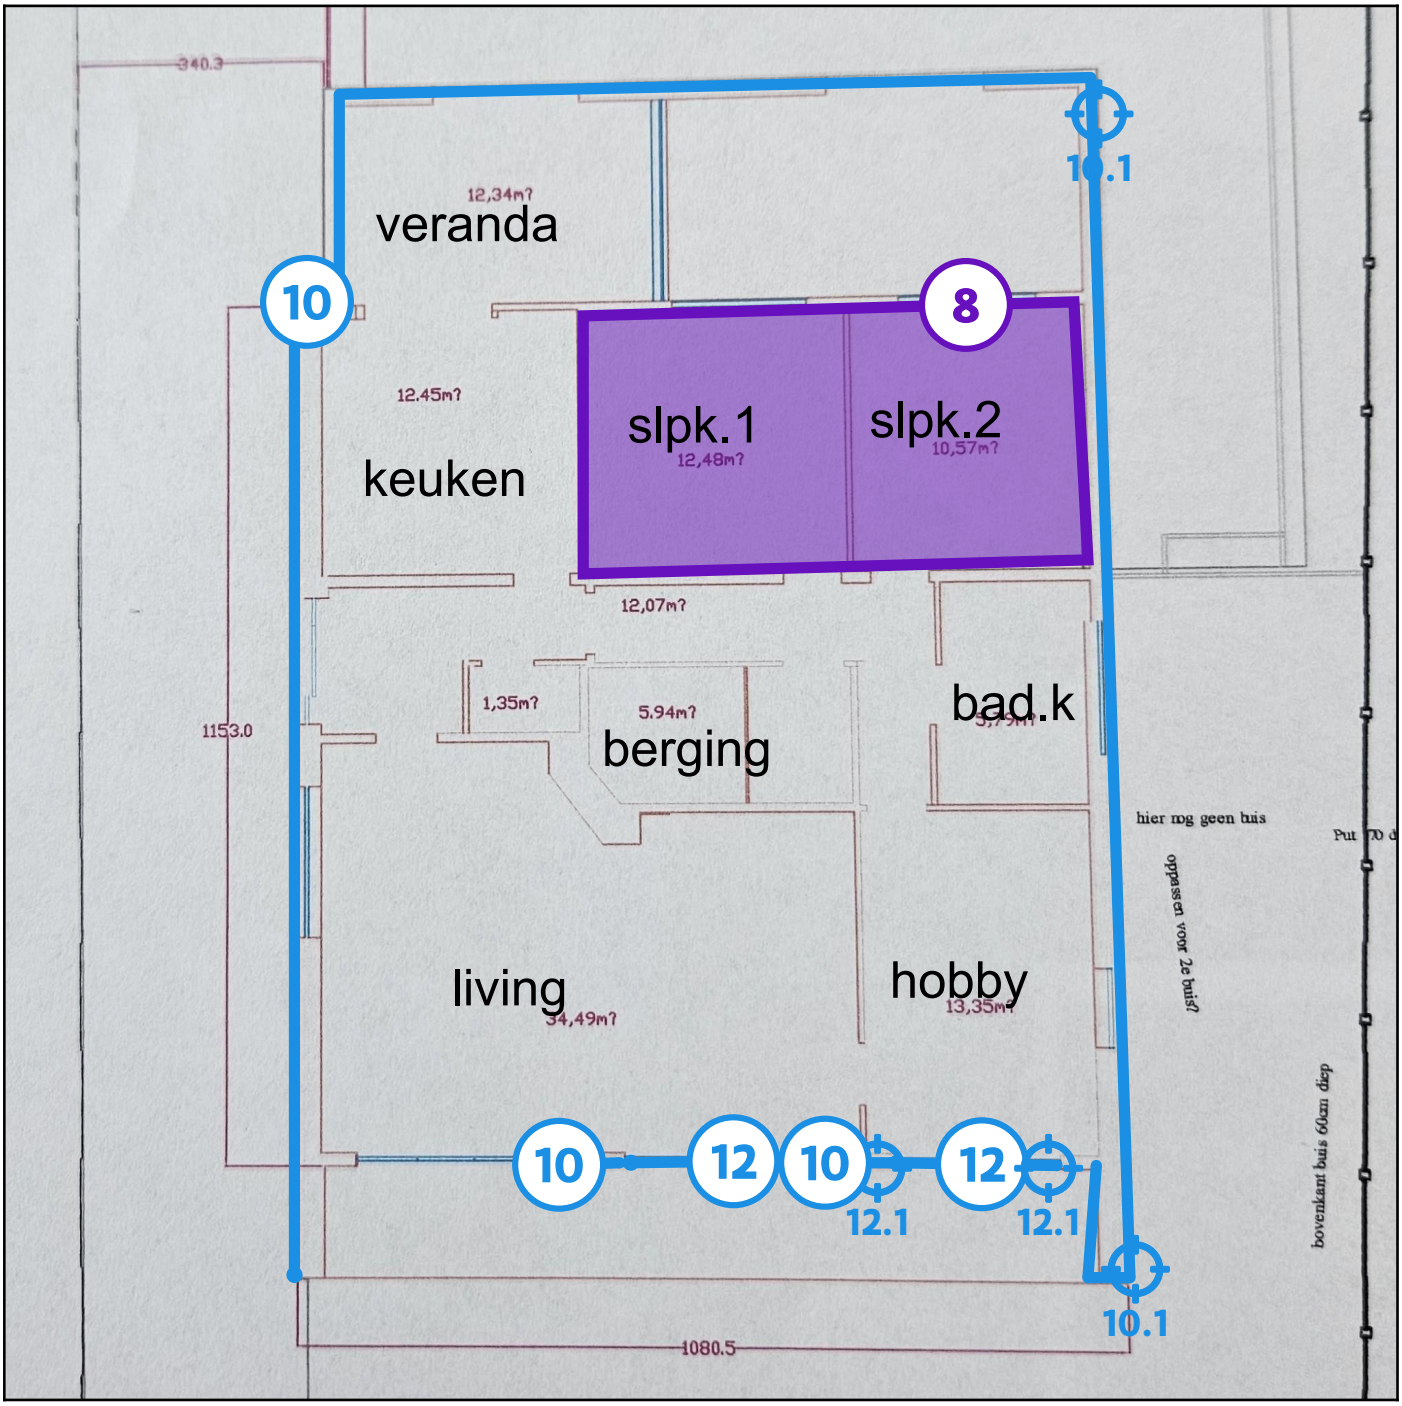
Plan 1.3: gelijkvloers

Beschrijving	Type	Actie
8. lijmlaag tapijt	Advies	-
10. crepi donker	Geen asbest	-
10.1 Code: 6020551252	Mengmonster	-

12. crepi buiten gevel licht gedeelte	Geen asbest	-
12.1 Code: 6020551251	Mengmonster	-

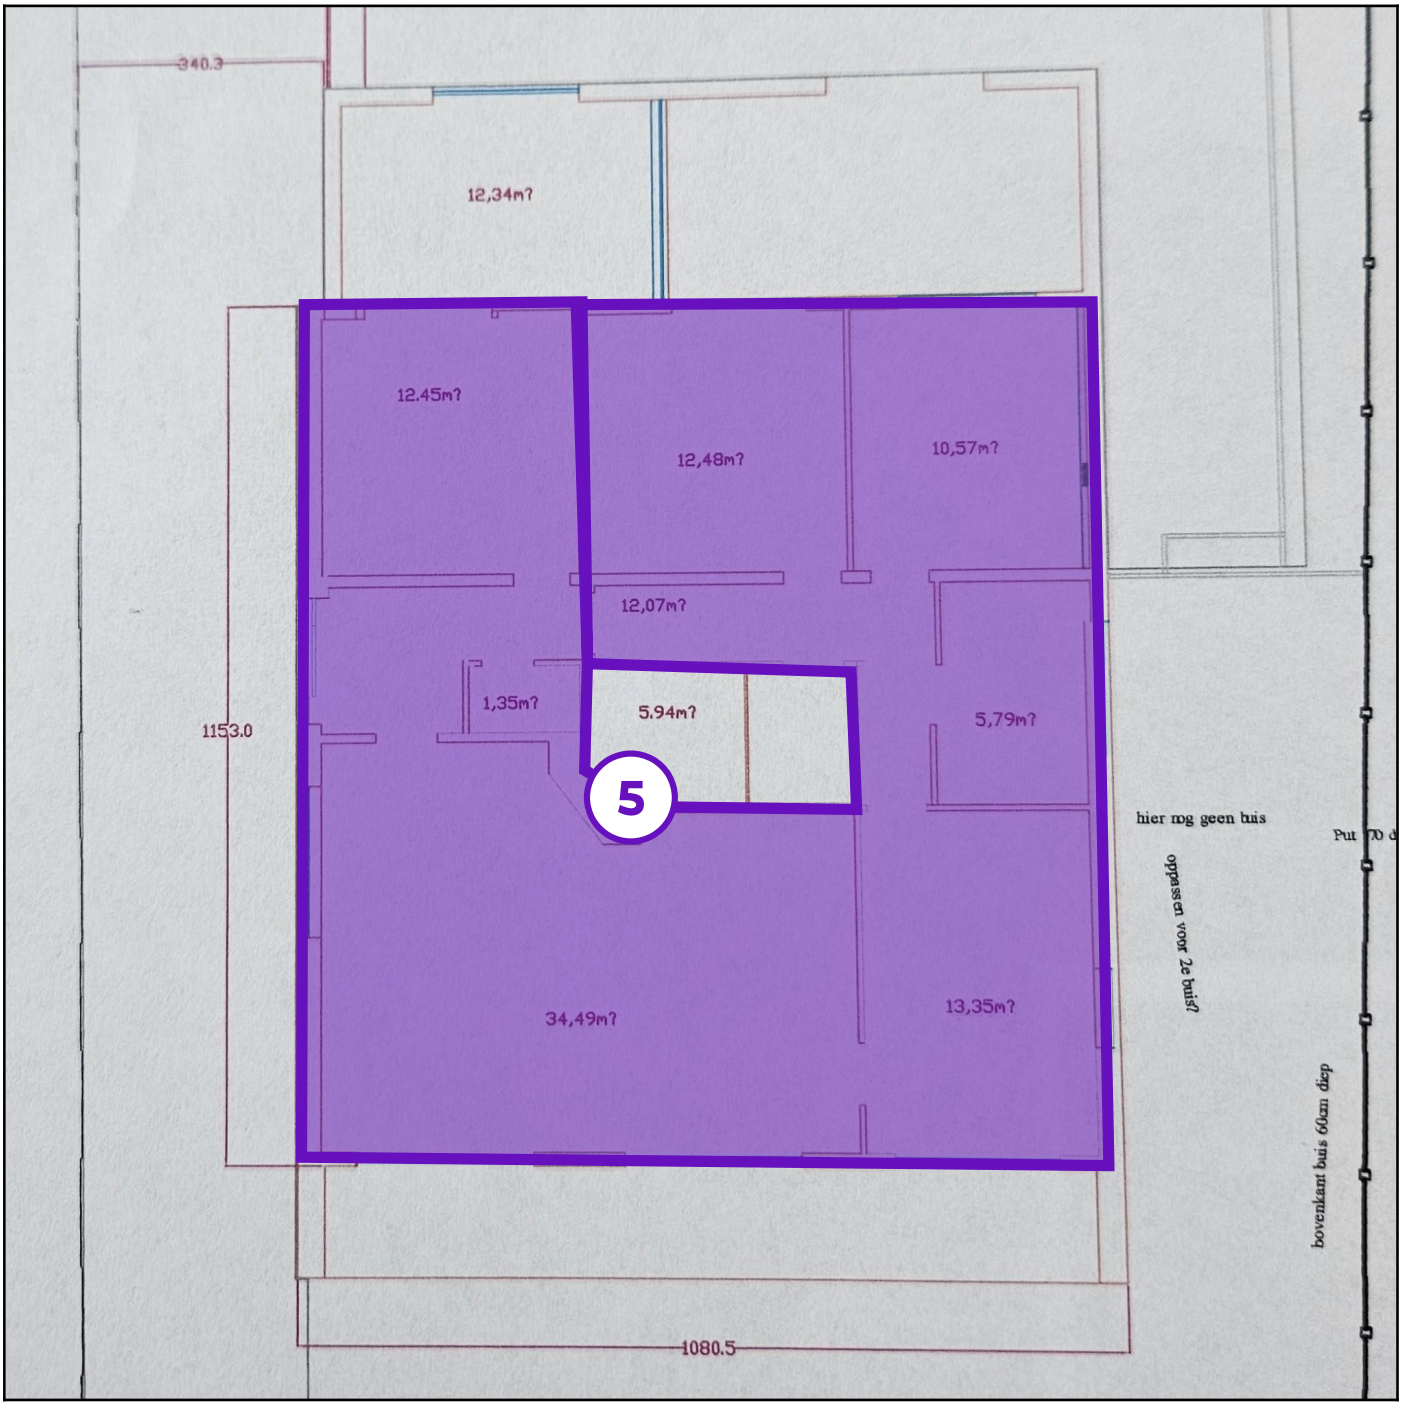
Plan 1.4: gelijkvloers

Beschrijving	Type	Actie
5. kruipkelder	Beperking	-

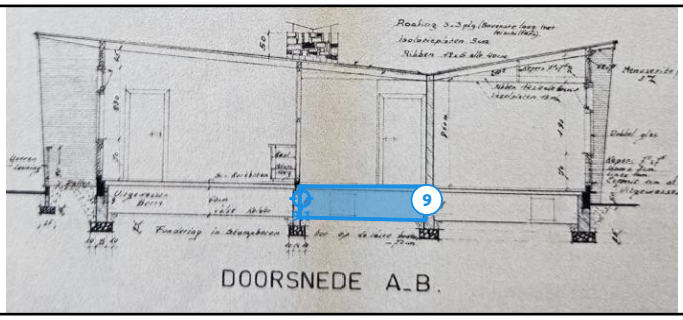
Plan 1.5: doorsnede

Beschrijving	Type	Actie
9. bepleistering wanden gehele woning	Geen asbest	-
9.1 Code: 6020551249	Mengmonster	-

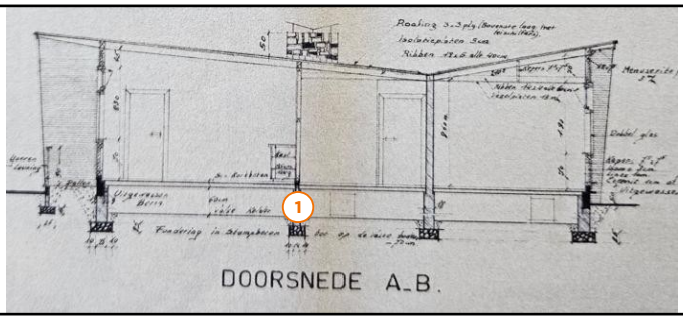
Plan 1.6: doorsnede

Beschrijving	Type	Actie
1. cement buis kelder	Asbestmateriaal	Verwijderen

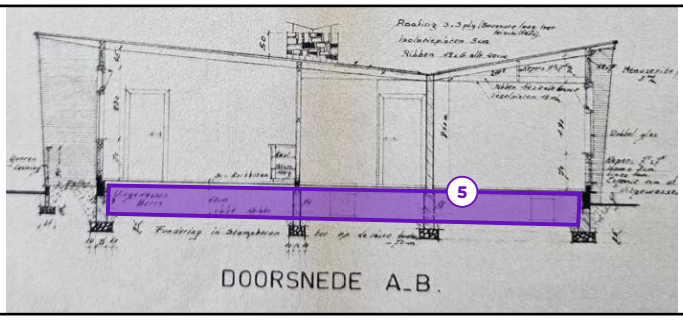
Plan 1.7: doorsnede

Beschrijving	Type	Actie
5. kruipkelder	Beperking	-

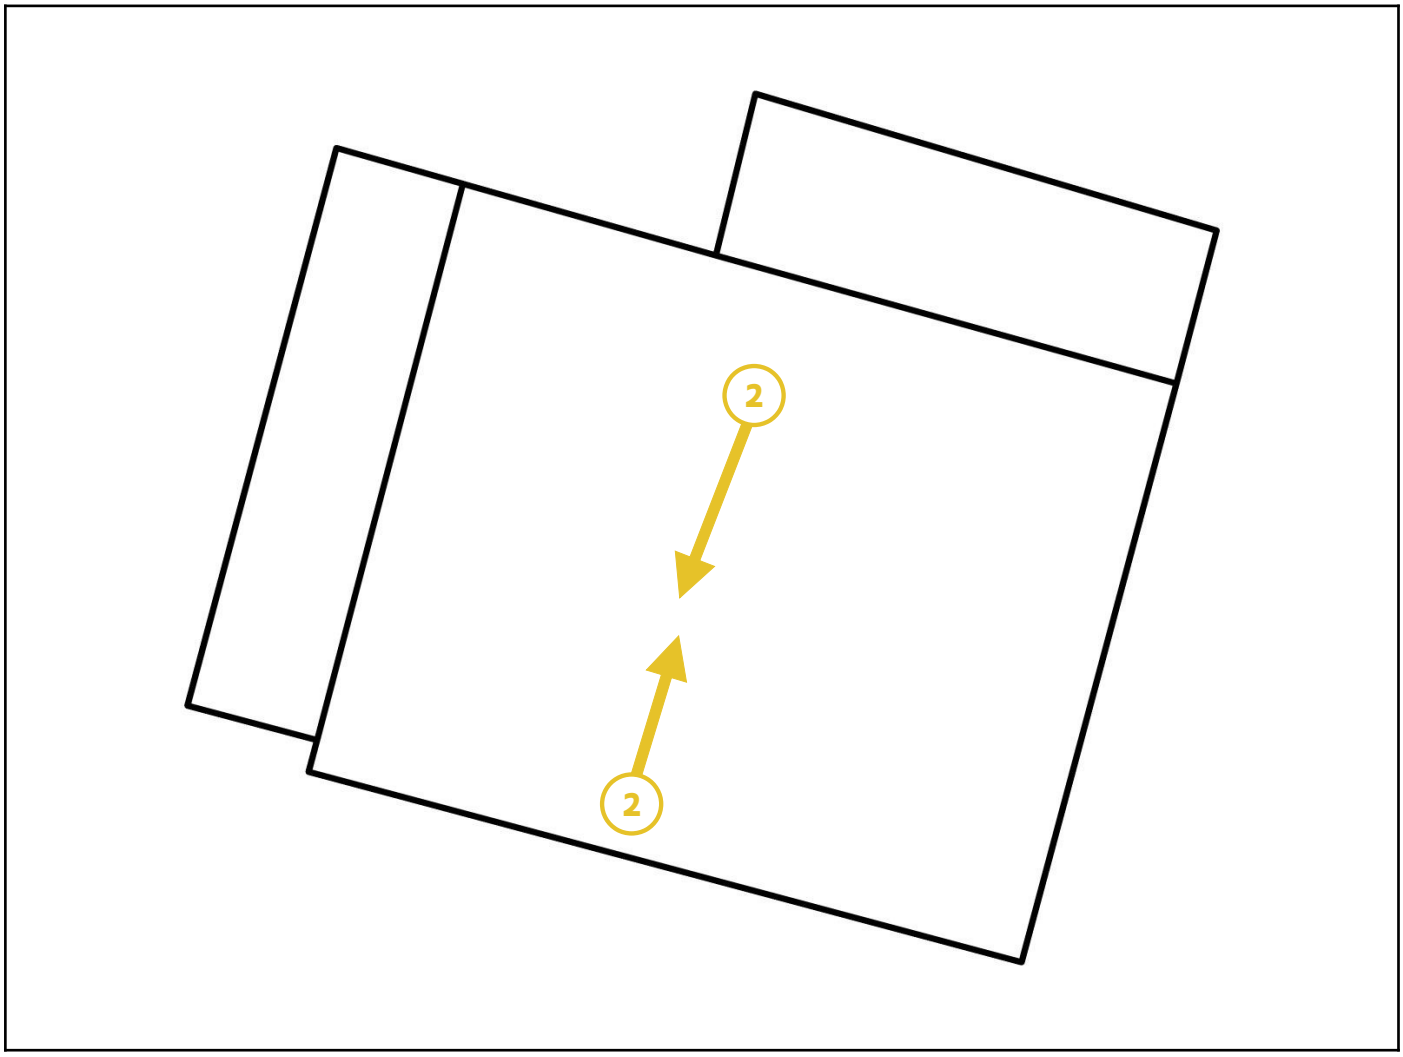
Plan 1.8: bovenaanzicht

Beschrijving	Type	Actie
2. rookgaskanalen dak	Asbestmateriaal	Zorgvuldig beheren

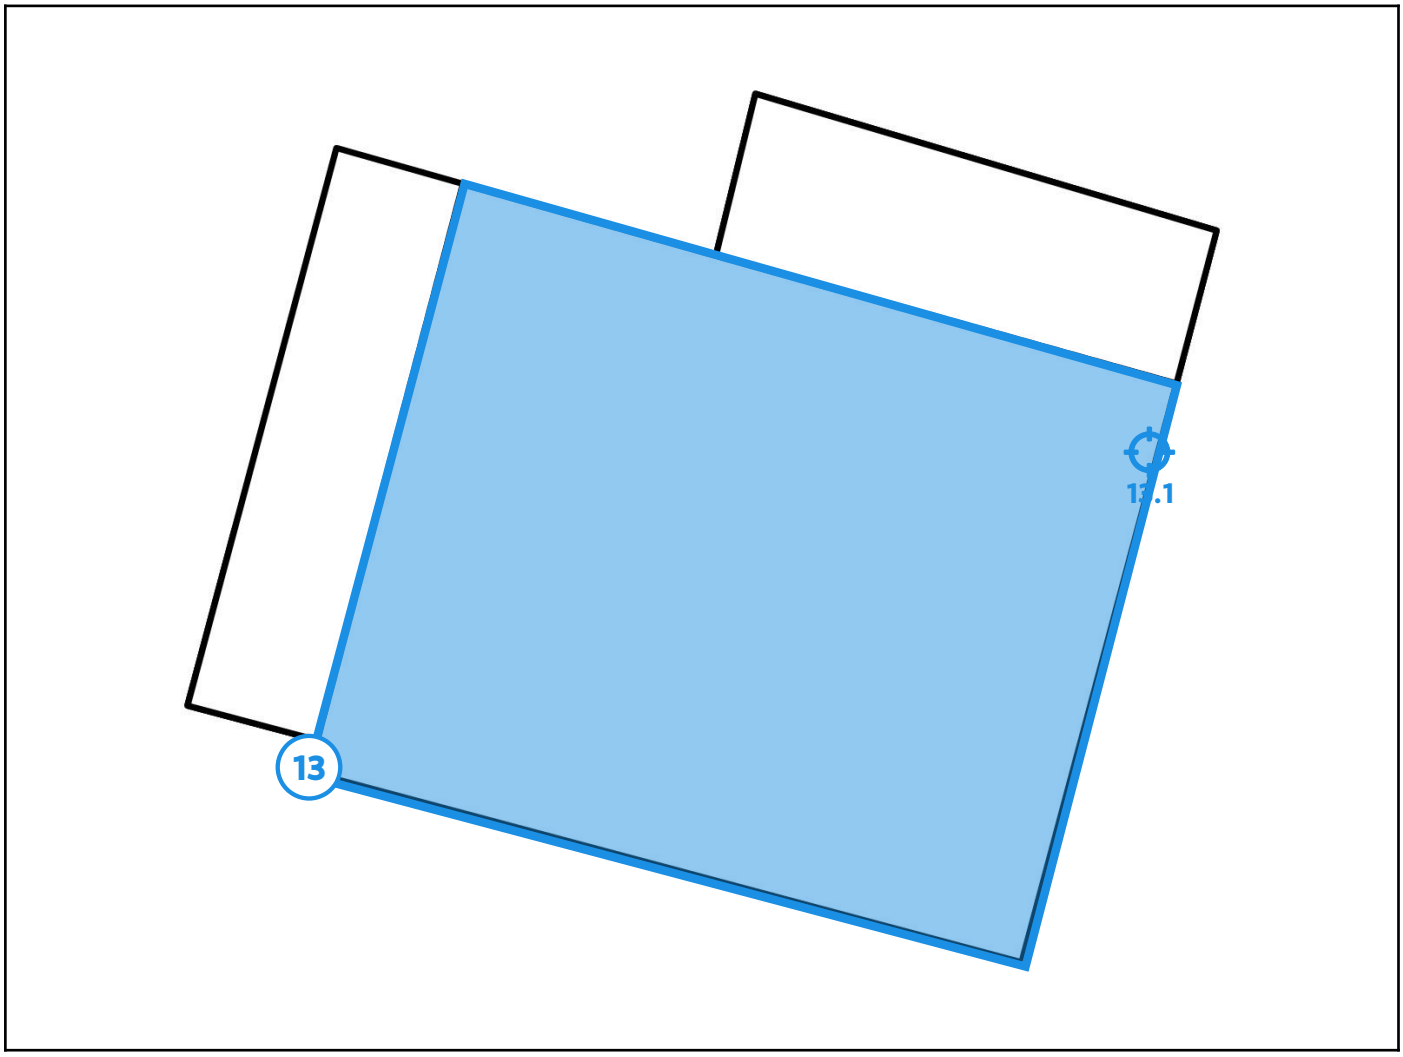
Plan 1.9: bovenaanzicht

Beschrijving	Type	Actie
13. roofing platdak woning	Geen asbest	-
13.1 Code: 6020551250	Puntmonster	-

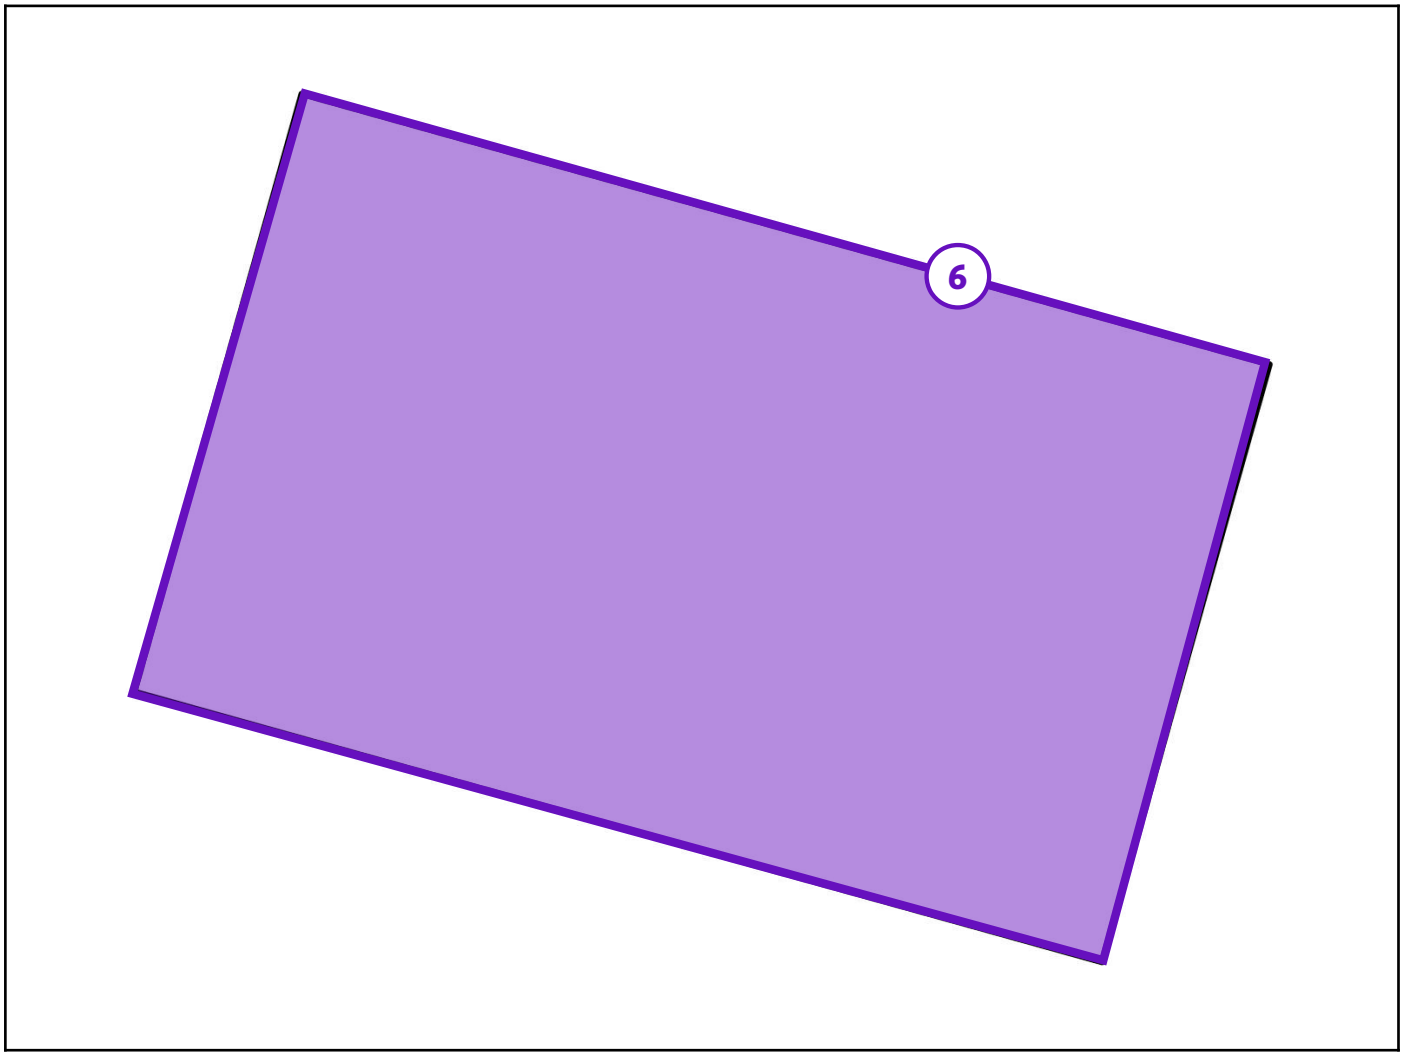
Plan 2.1: overkapping plan

Beschrijving	Type	Actie
6. tuin overkapping	Advies	-

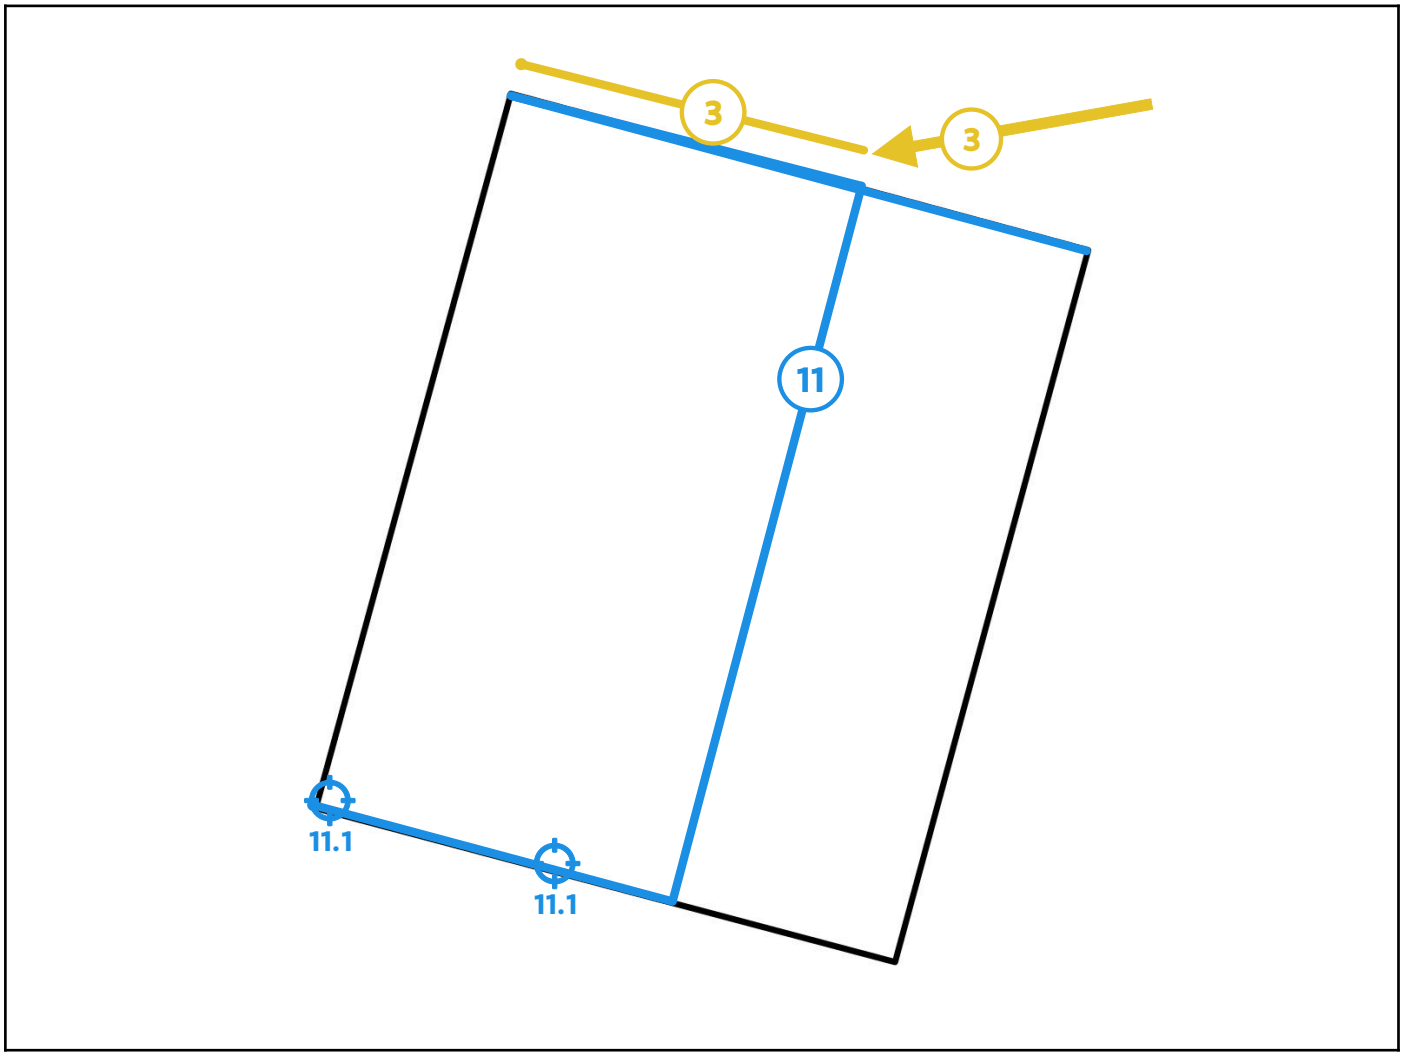
Plan 3.1: garage plan

Beschrijving	Type	Actie
3. buis + afvoer achter garage	Asbestmateriaal	Zorgvuldig beheren
11. cementering binnenzijde garage	Geen asbest	-
11.1 Code: 6020551248	Mengmonster	-

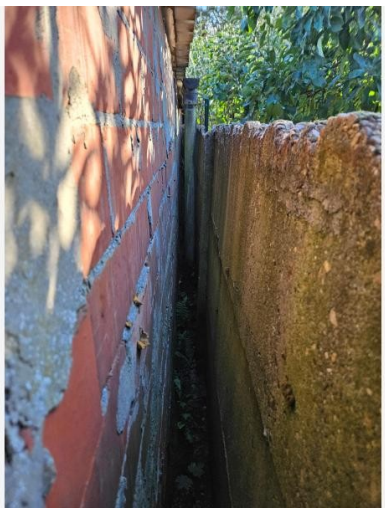
Fiche 3: buis + afvoer achter garage

Asbestmateriaal

Eindbeoordeling materiaalrisico	Laag materiaalrisico en/of verlaagde kans op vezelvrijgave

Beschrijving	buis + afvoer achter garage
Omgeving	Buiten
Primaire drager	Infrastructuur hemelwater (opvang en afvoer)
Asbestmateriaal	Buis, koker, leiding, pijp, doorvoer
Bindmiddel van asbestmateriaal	Cement
Gebondenheid op basis van bindmiddel	Hecht
Hoeveelheid (lengte - omtrek - dikte - aantal)	• 1,70 m - 25,00 cm - 1,00 cm - 1 stuk • 2,50 m - 20,00 cm - 1,00 cm - 1 stuk
Totaal volume	0,009 m^3
Eenvoudig bereikbaar	Ja
Bevestigingswijze	• Onbekend
Identificatiemethode	De asbestdeskundige beoordeelt het materiaal als asbestverdacht en dus asbesthoudend, en dit zonder monstername. Motivatie: Er is een onderzoeksbeperking die monstername verhindert; De asbestdeskundige kan geen volledige risicobeoordeling uitvoeren van het materiaal.
Destructieve handeling voor identificatie	Nee
Opmerking	De deskundige heeft kunnen vaststellen dat er een buis en een regenwaterafvoer aanwezig is achter de garage. dewelke uit beton bestaat. echter gezien de de opening zeer beperkt is en zowel de deskundige als de controleur niet tussen de opening richting de buis kon gaan als ook van boven deze niet zichtbaar is, heeft de deskundige geen staal kunnen nemen hiervan.

Zorgvuldig beheren

- Verwijder dit asbestmateriaal zo snel mogelijk. Volg de toestand goed op.
- Voer bijkomende staalname(s) uit.

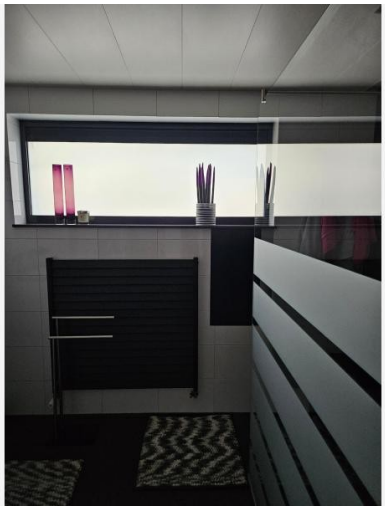
Fiche 7: tegellijm faience badkamer

Advies

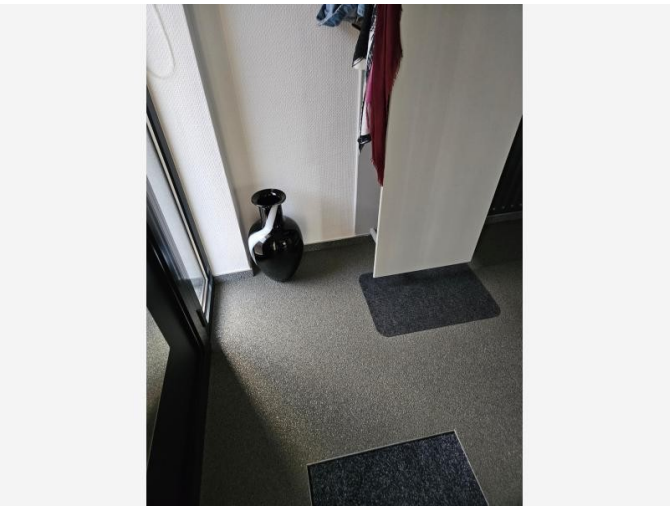
Fiche 9: bepleistering wanden gehele woning

Geen asbest

Beschrijving	bepleistering wanden gehele woning
Omgeving	Binnen
Primaire drager	Binnenwand
Bindmiddel van materiaal	Gips - kalk
Gebondenheid op basis van bindmiddel	Niet-hechtgebonden
Hoeveelheid (oppervlakte - dikte - aantal)	• 155,00 m^2 - 1,50 cm - 1 stuk
Totaal volume	2,325 m^3
Identificatiemethode	Een monstername door de asbestdeskundige met laboanalyse door een asbestlabo.
Destructieve handeling voor identificatie	Nee
Opmerking	op volgende plaatsen dienen staalnamen uitgevoerd te worden zoals conform vermeld in het IP. Hieronder geven wij een overzicht van de plaatsen waar en of hier staalnamen zijn uitgevoerd kunnen worden. Deze staalnamen kunnen als representatief gezien worden voor het pleisterwerk aanwezig in de gehele woning/appartement. - individuele ruimte: bemonsterd in de living, inkom en in de kruipkelder; - natte ruimte: het is niet mogelijk om in de keuken of badkamer een monster te nemen dit omdat in de badkamers betegeld is en in de keuken enkel gyproc wanden aanwezig zijn; - trappenhal: er is geen traphal aanwezig, waardoor men in deze specifieke ruimte geen staalnamen is kunnen gebeuren;

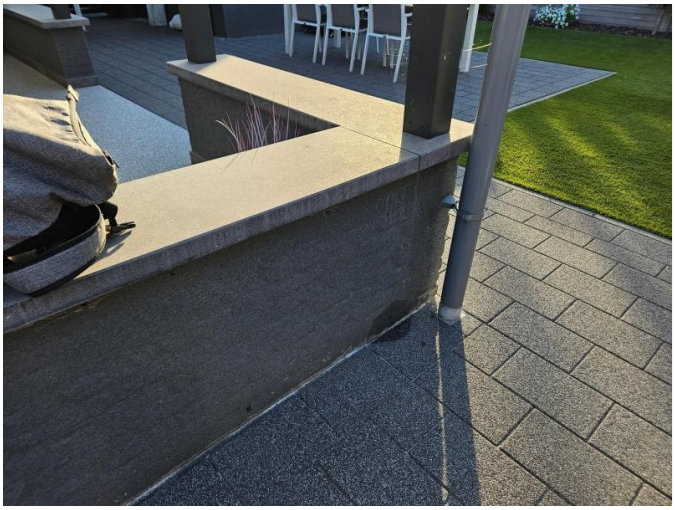
Fiche 10: crepi donker

Geen asbest

Beschrijving	crepi donker
Omgeving	Buiten
Primaire drager	Wand buitenschil
Bindmiddel van materiaal	Gips - kalk
Gebondenheid op basis van bindmiddel	Niet-hechtgebonden
Hoeveelheid (oppervlakte - dikte - aantal)	• 120,00 m^2 - 1,00 cm - 1 stuk
Totaal volume	1,20 m^3
Identificatiemethode	Een monstername door de asbestdeskundige met laboanalyse door een asbestlabo.
Destructieve handeling voor identificatie	Nee
Opmerking	Betreft de crepi aanwezig aan de buitenkant van het gebouw. de deskundige heeft zowel van de licht gekleuder als van de donker gekleurde crepi een mengstaal genomen. dit omdat deze mogelijks iet samen zijn geplaatst.

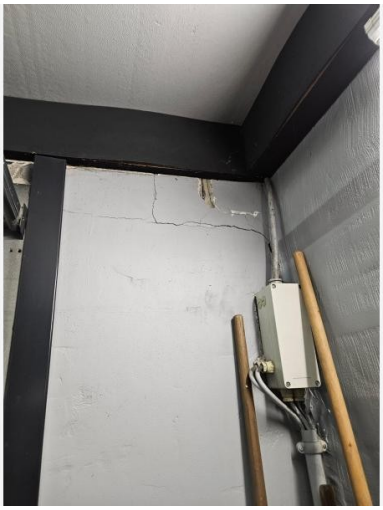
Fiche 11: cementering binnenzijde garage

Geen asbest
