Asbestinventarisattest

Heidestraat 4, 3940 Hechtel-Eksel

Attestnummer : **20261008-000172.000**
Uitgegeven op : **08.10.2026**
Geldig tot : **08.10.2031**

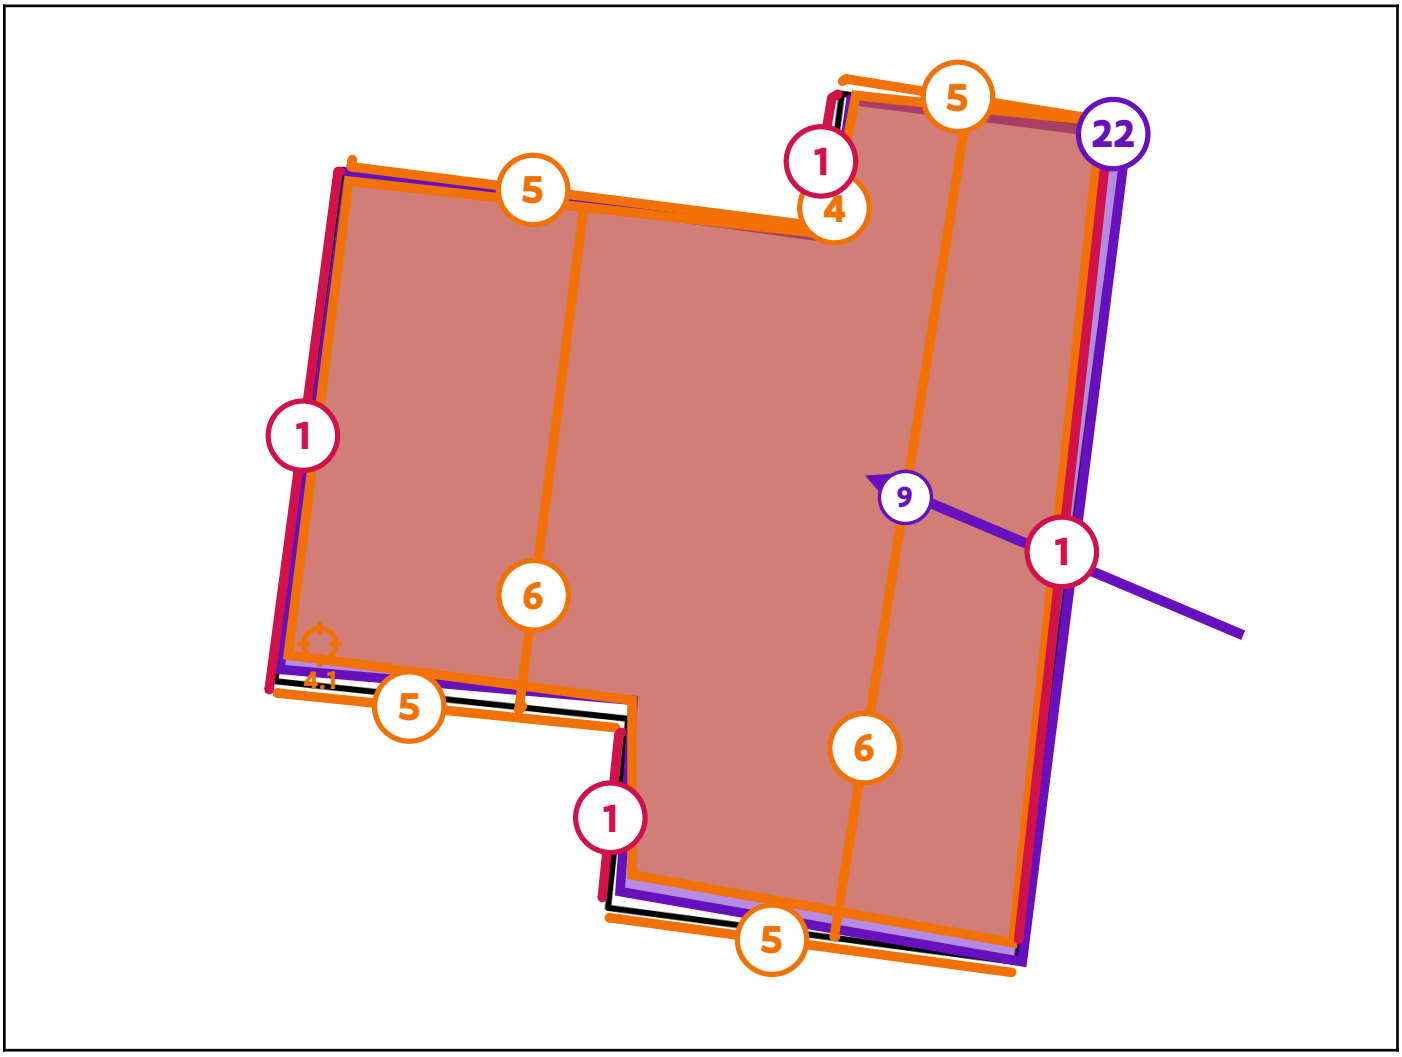
Plan 1.1: Woning plan

Beschrijving	Type	Actie
1. Slib/sediment dakgoot	Asbestmateriaal	Dringend verwijderen
4. Dakleien (met staalname)	Asbestmateriaal	Verwijderen
4.1 Code: 1	Puntmonster	-
5. windveren asbestcement	Asbestmateriaal	Verwijderen
6. Nokpannen asbestcement	Asbestmateriaal	Verwijderen
9. Schouw op het dak (beperkingsfiche)	Beperking	-
22. onderdak (niet aanwezig)	Overige ruimte of materiaal	-

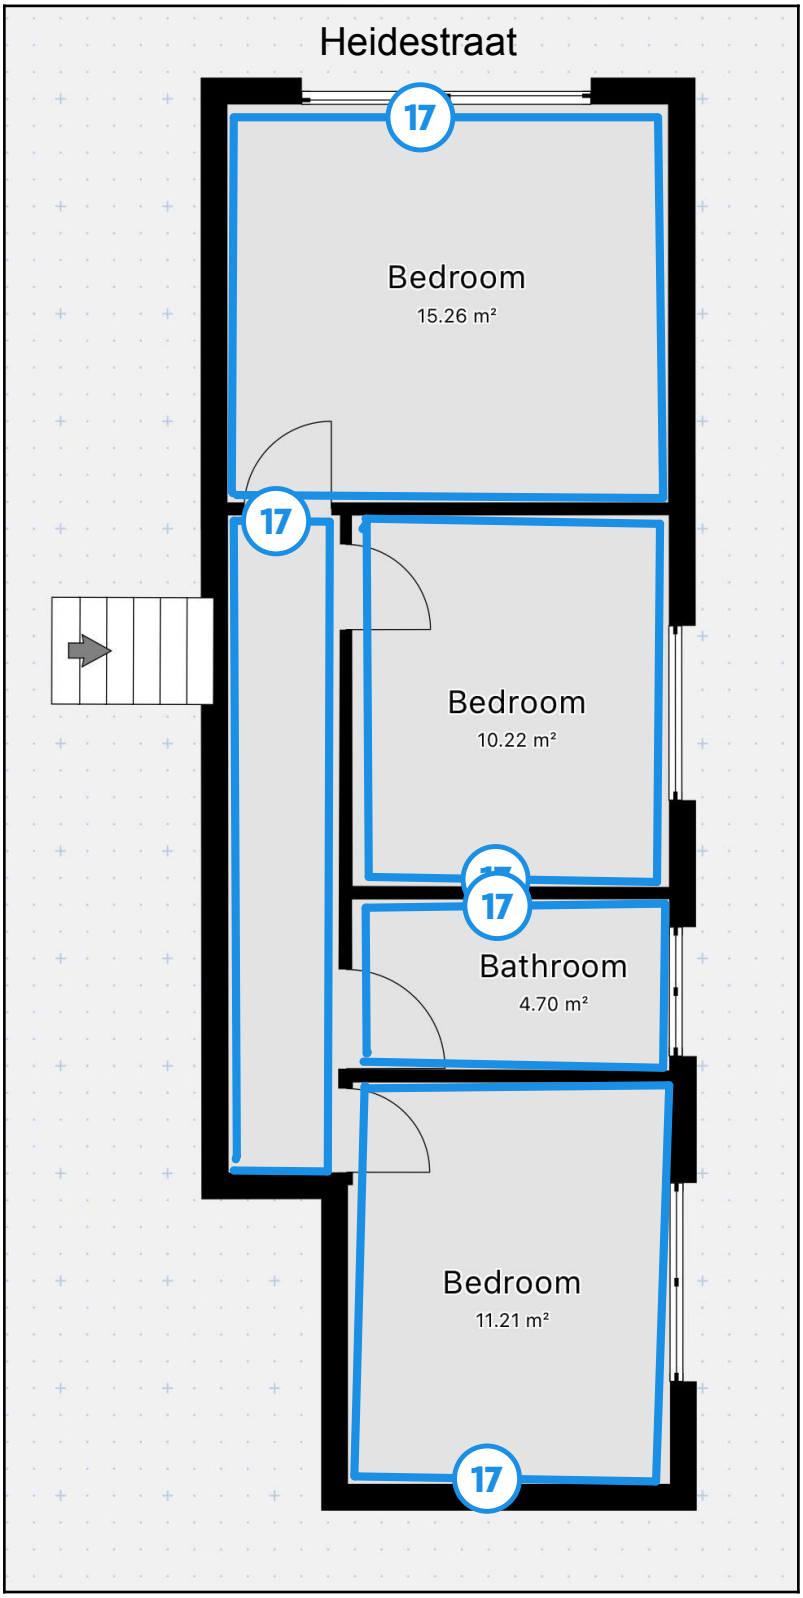
Plan 1.2: Eerste verdieping

17. Muurpleister	Geen asbest	-

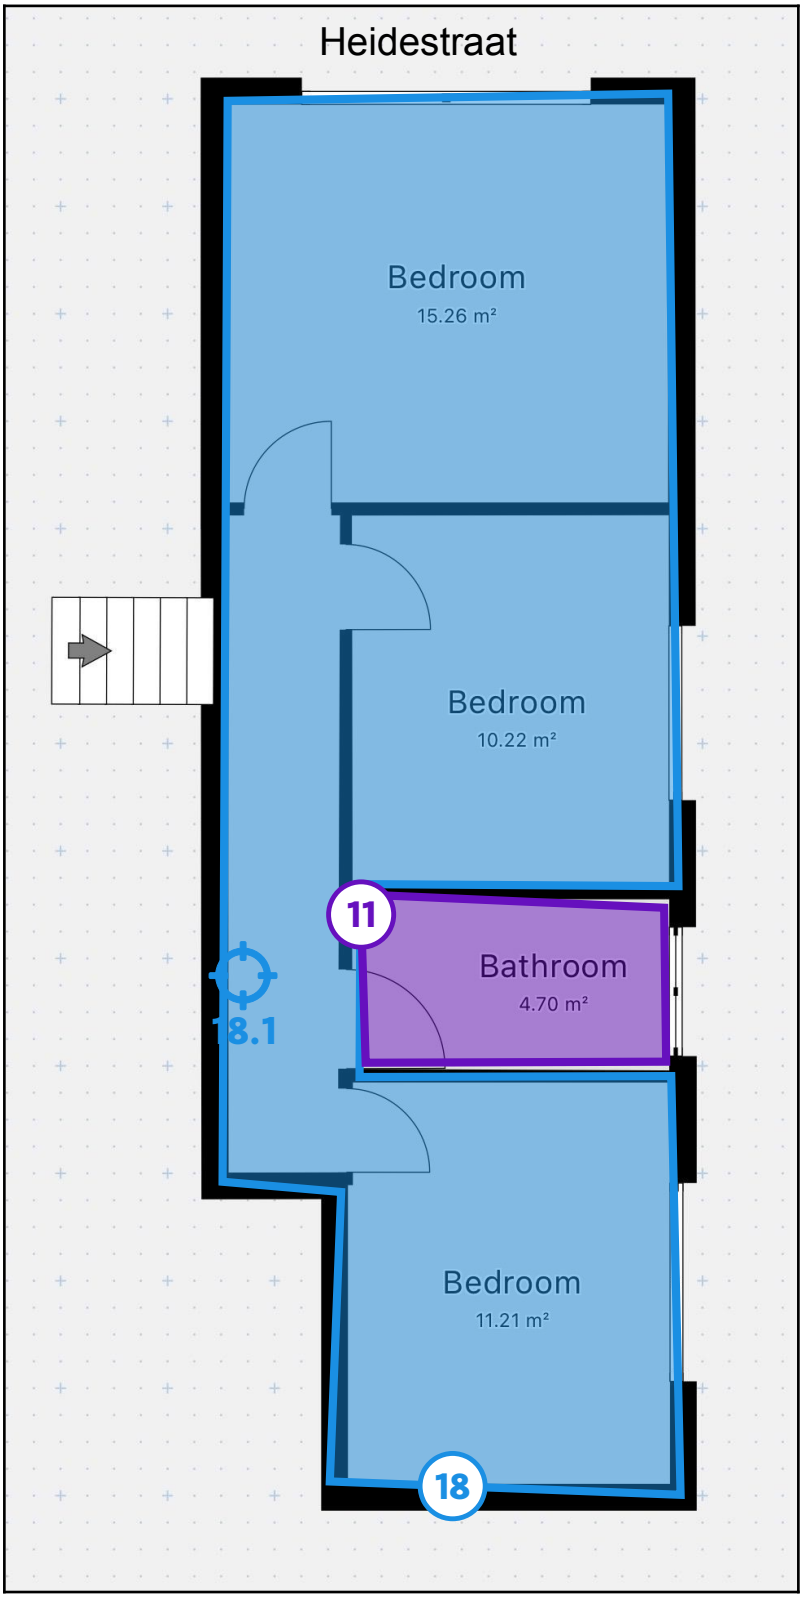
Plan 1.3: Eerste verdieping

11. Ruimte achter plafonds	Advies	-
18. Plafondpleister	Geen asbest	-
18.1 Code: 8	Mengmonster	-

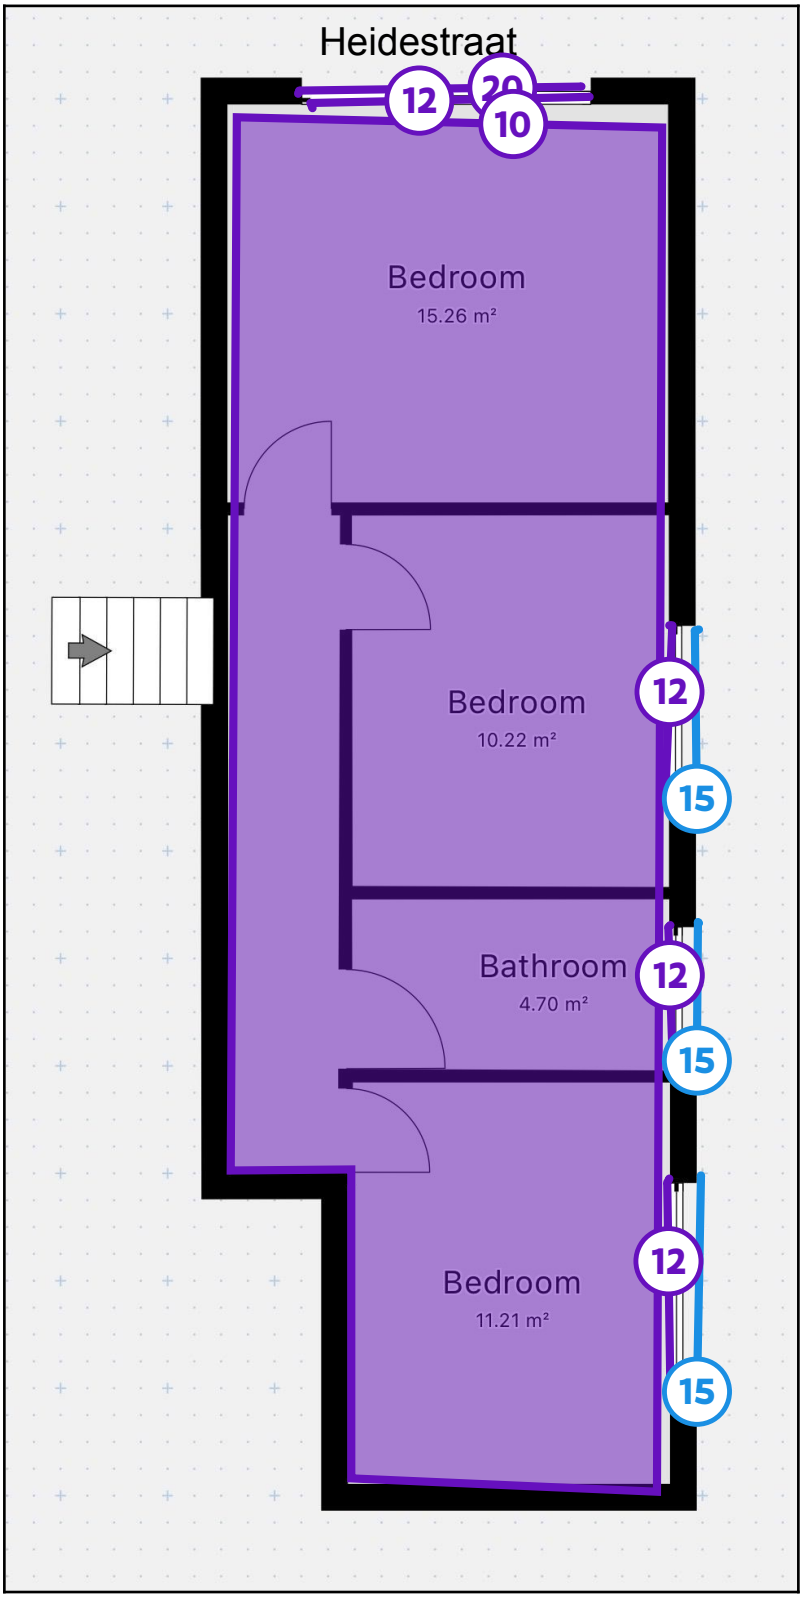
Plan 1.4: Eerste verdieping

10. Vinylvloer niet verdacht	Advies	-
12. Radiatoren	Advies	-
15. Stopverf (woning)	Geen asbest	-
20. Kit niet verdacht (visueel vastgesteld)	Overige ruimte of materiaal	-

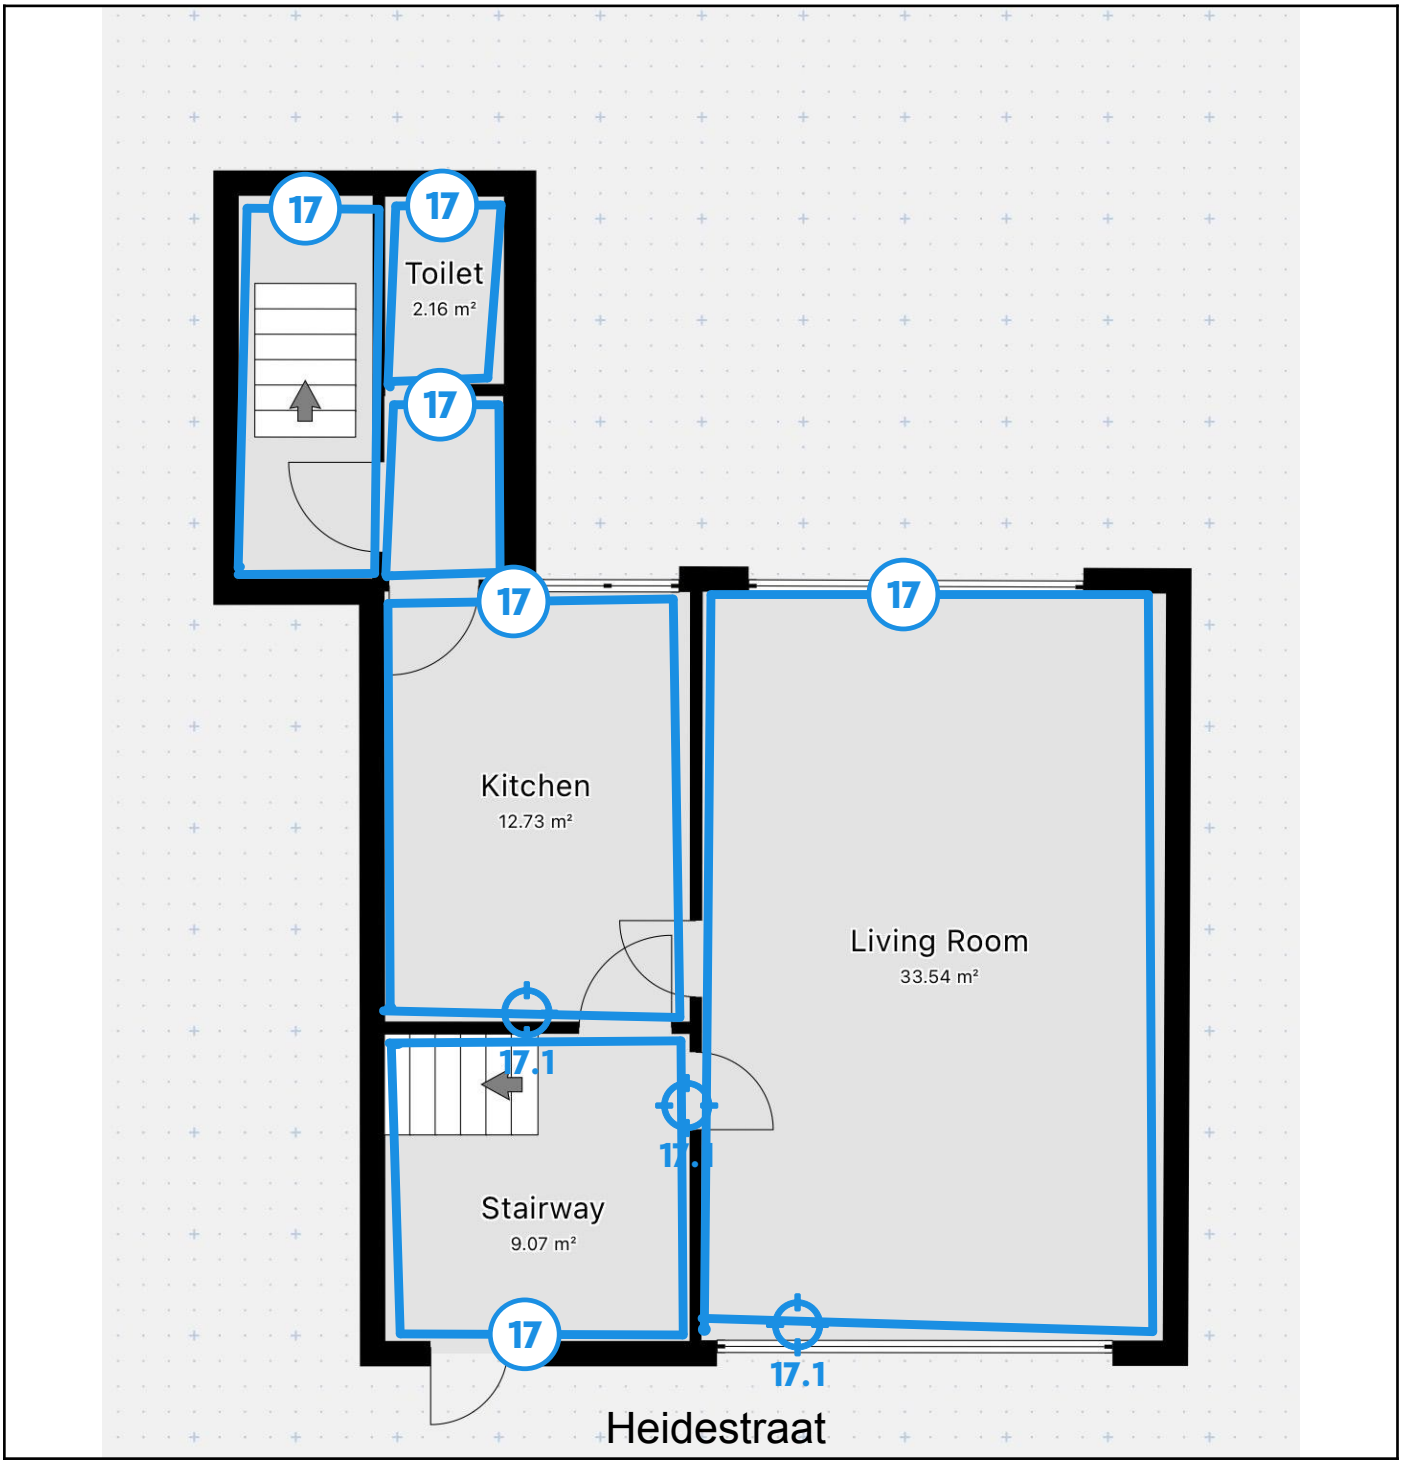
Plan 1.5: Gelijkvloers

Beschrijving	Type	Actie
17. Muurpleister	Geen asbest	-
17.1 Code: 7	Mengmonster	-

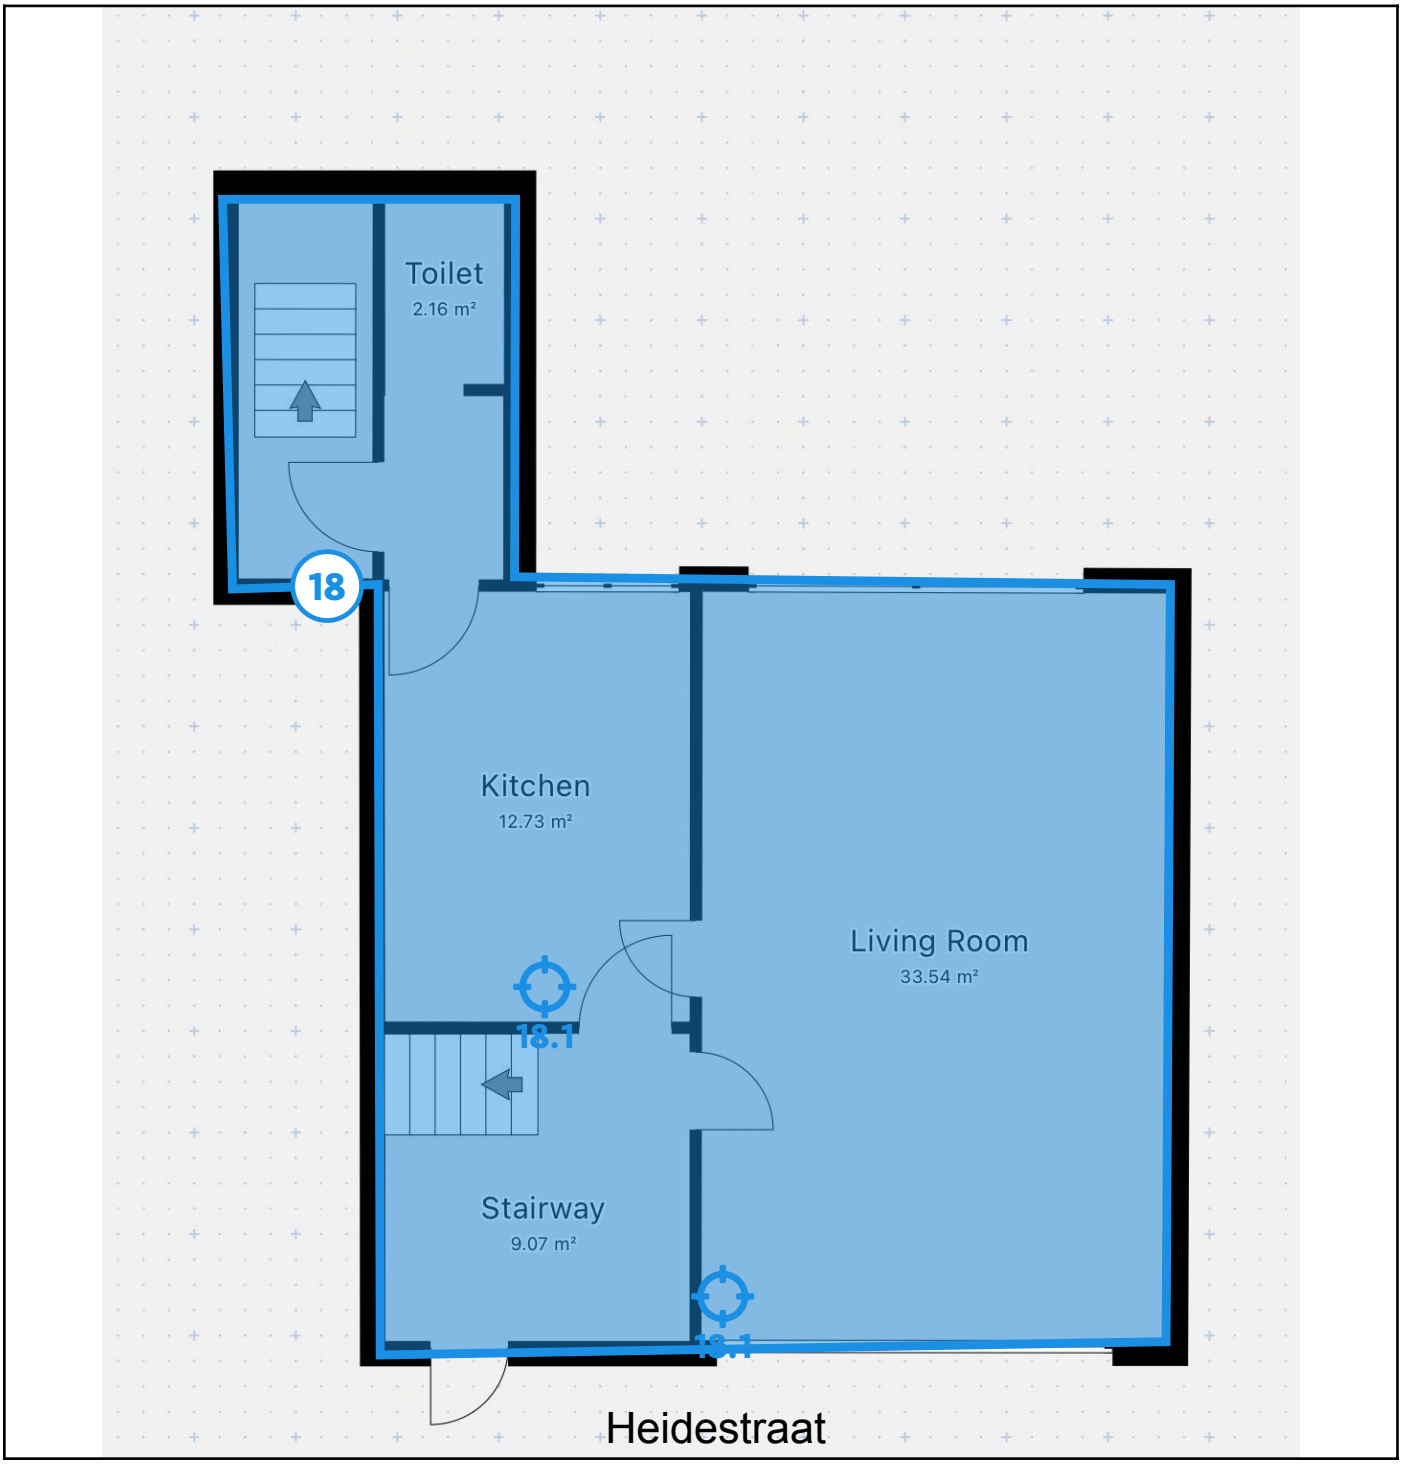
Plan 1.6: Gelijkvloers

Beschrijving	Type	Actie
18. Plafondpleister	Geen asbest	-
18.1 Code: 8	Mengmonster	-

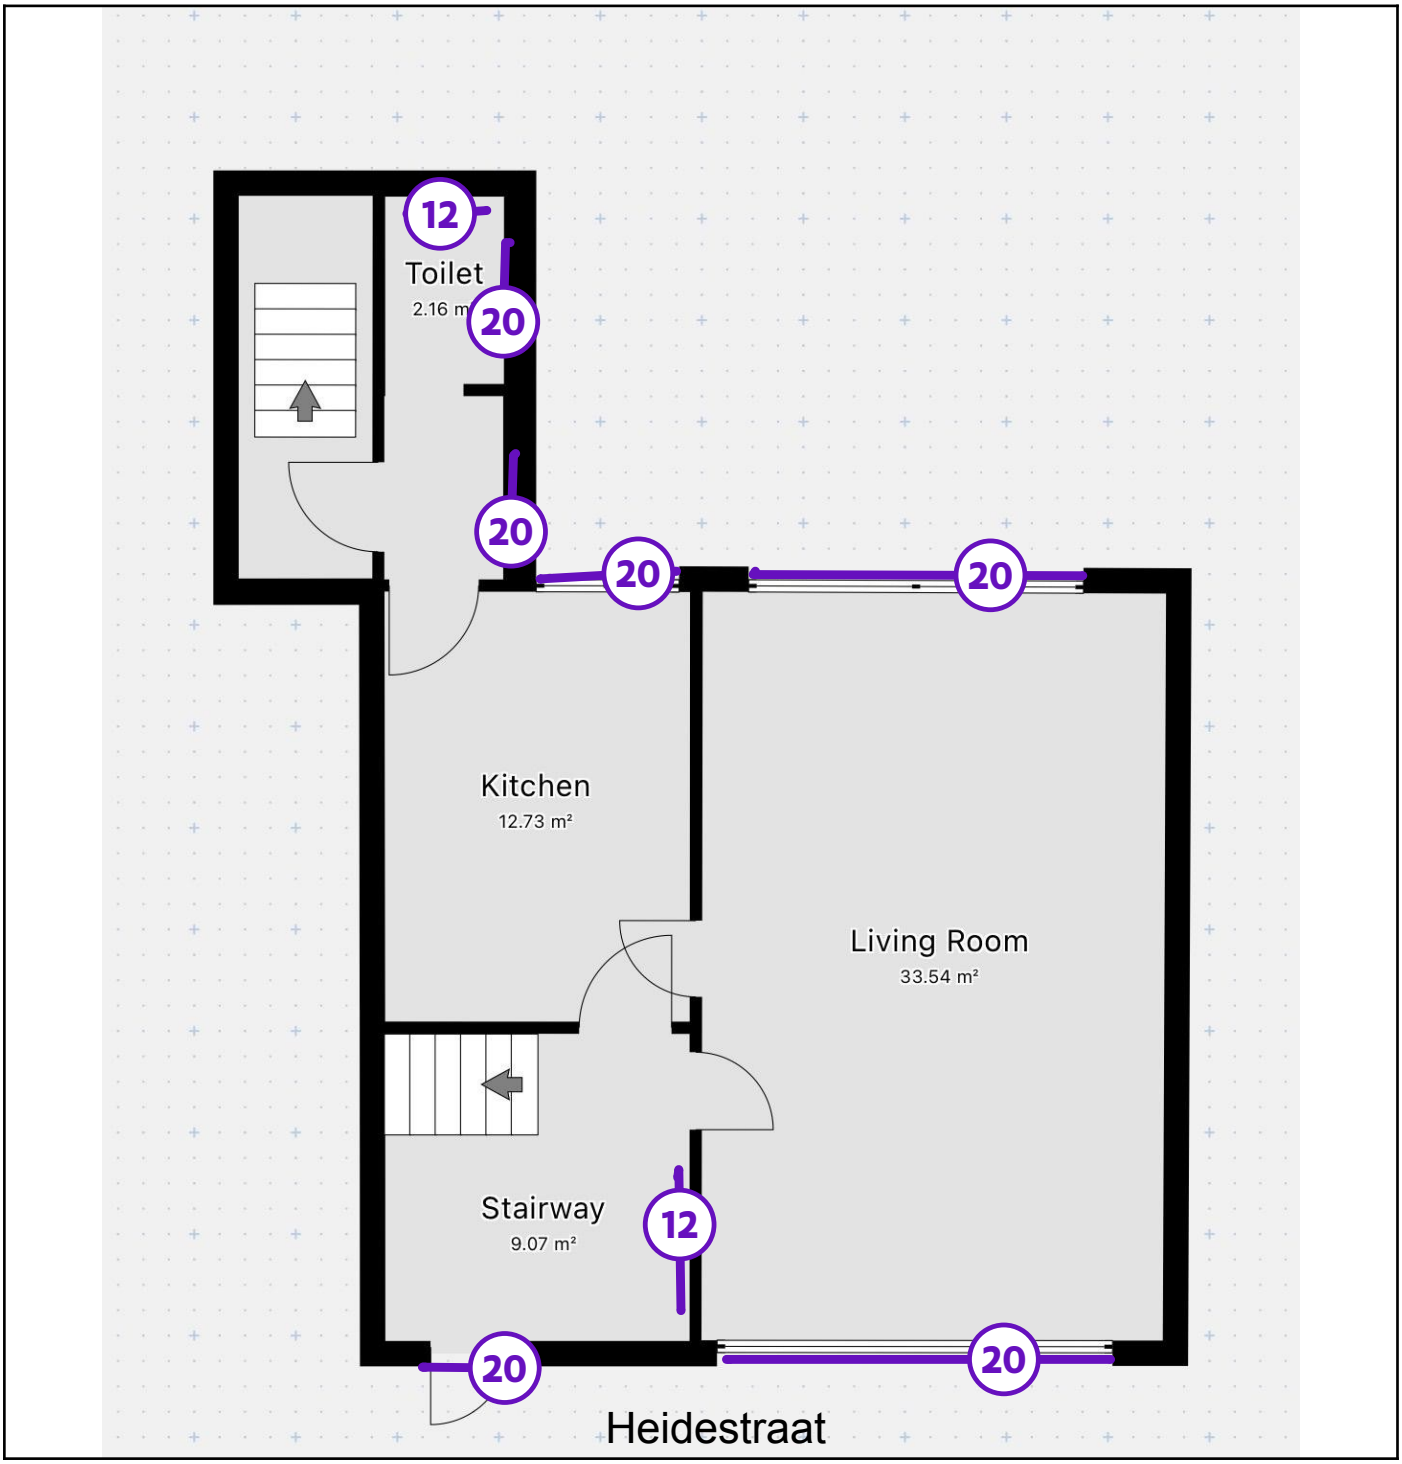
Plan 1.7: Gelijkvloers

Beschrijving	Type	Actie
12. Radiatoren	Advies	-
20. Kit niet verdacht (visueel vastgesteld)	Overige ruimte of materiaal	-

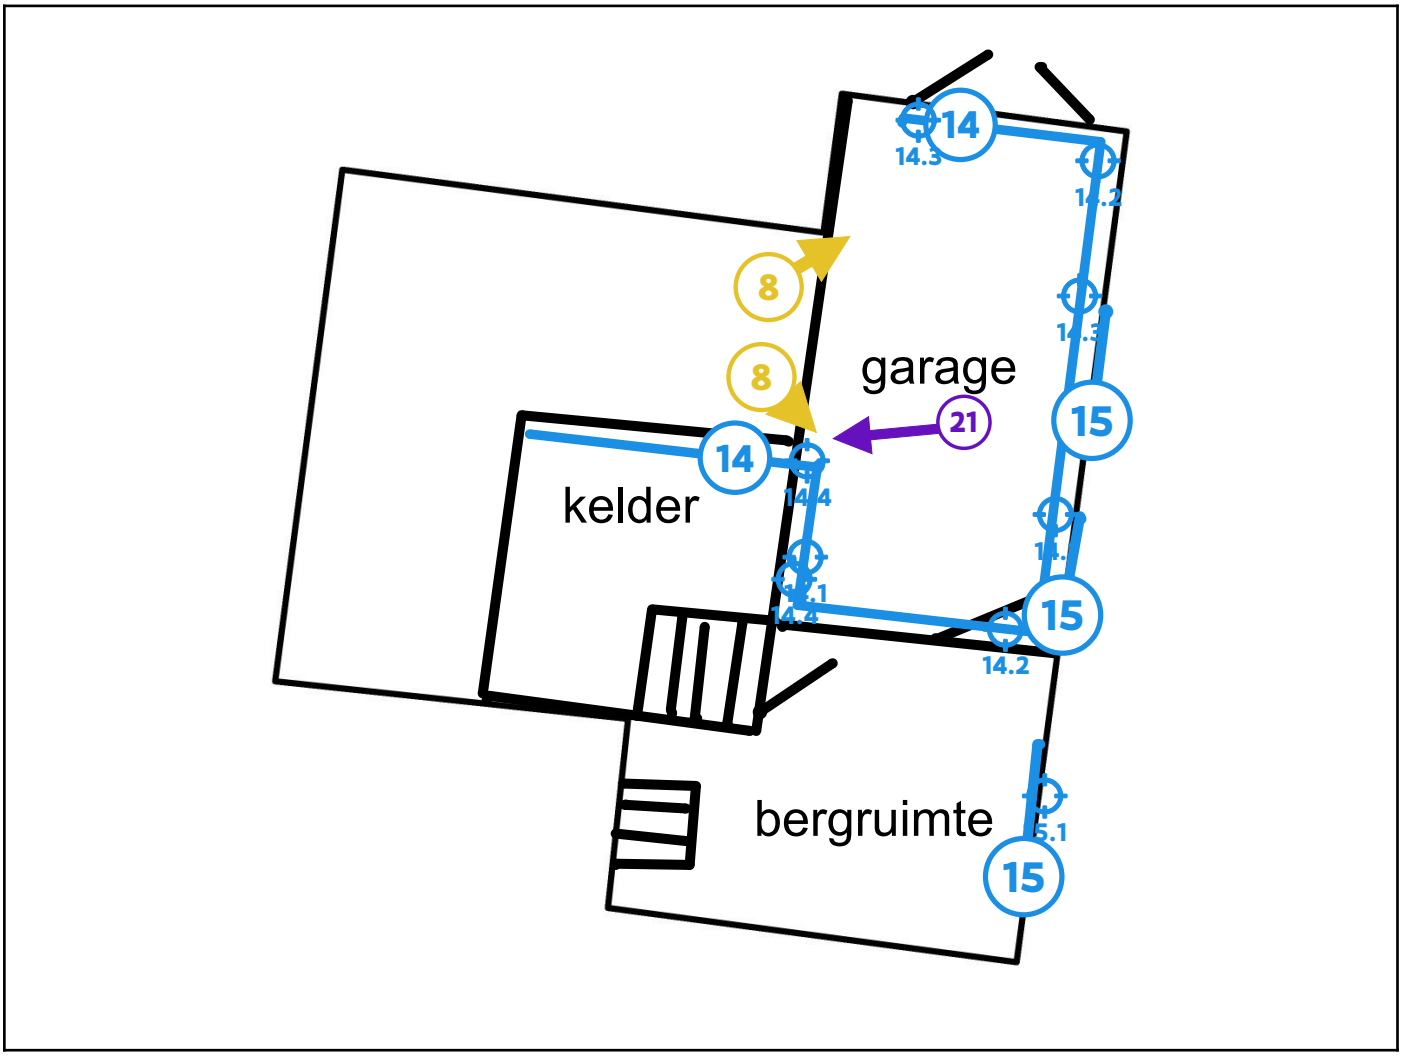
Plan 1.8: Kelder

Beschrijving	Type	Actie
8. Bakeliet stopcontact & verdeel doos	Asbestmateriaal	Zorgvuldig beheren
14. Leidingisolatie: verdacht bocht/recht (staalname)	Geen asbest	-
14.1 Code: 10	Mengmonster	-
14.2 Code: 11	Mengmonster	-
14.3 Code: 12	Mengmonster	-
14.4 Code: 9	Mengmonster	-

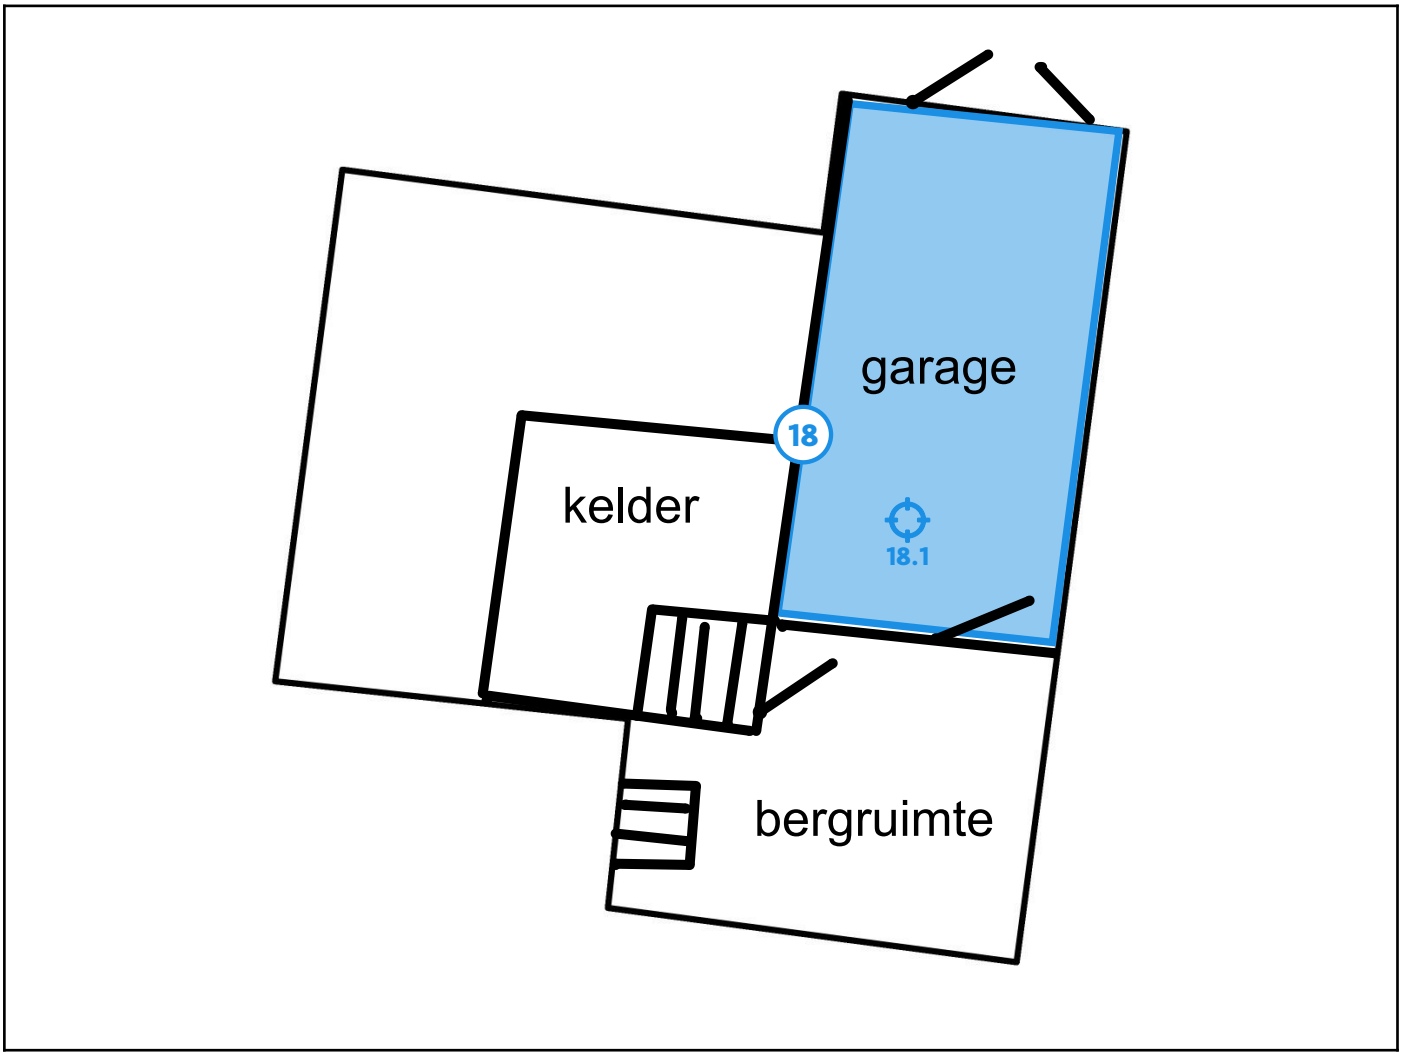
Plan 1.9: Kelder kopie

Beschrijving	Type	Actie
18. Plafondpleister	Geen asbest	-
18.1 Code: 8	Mengmonster	-

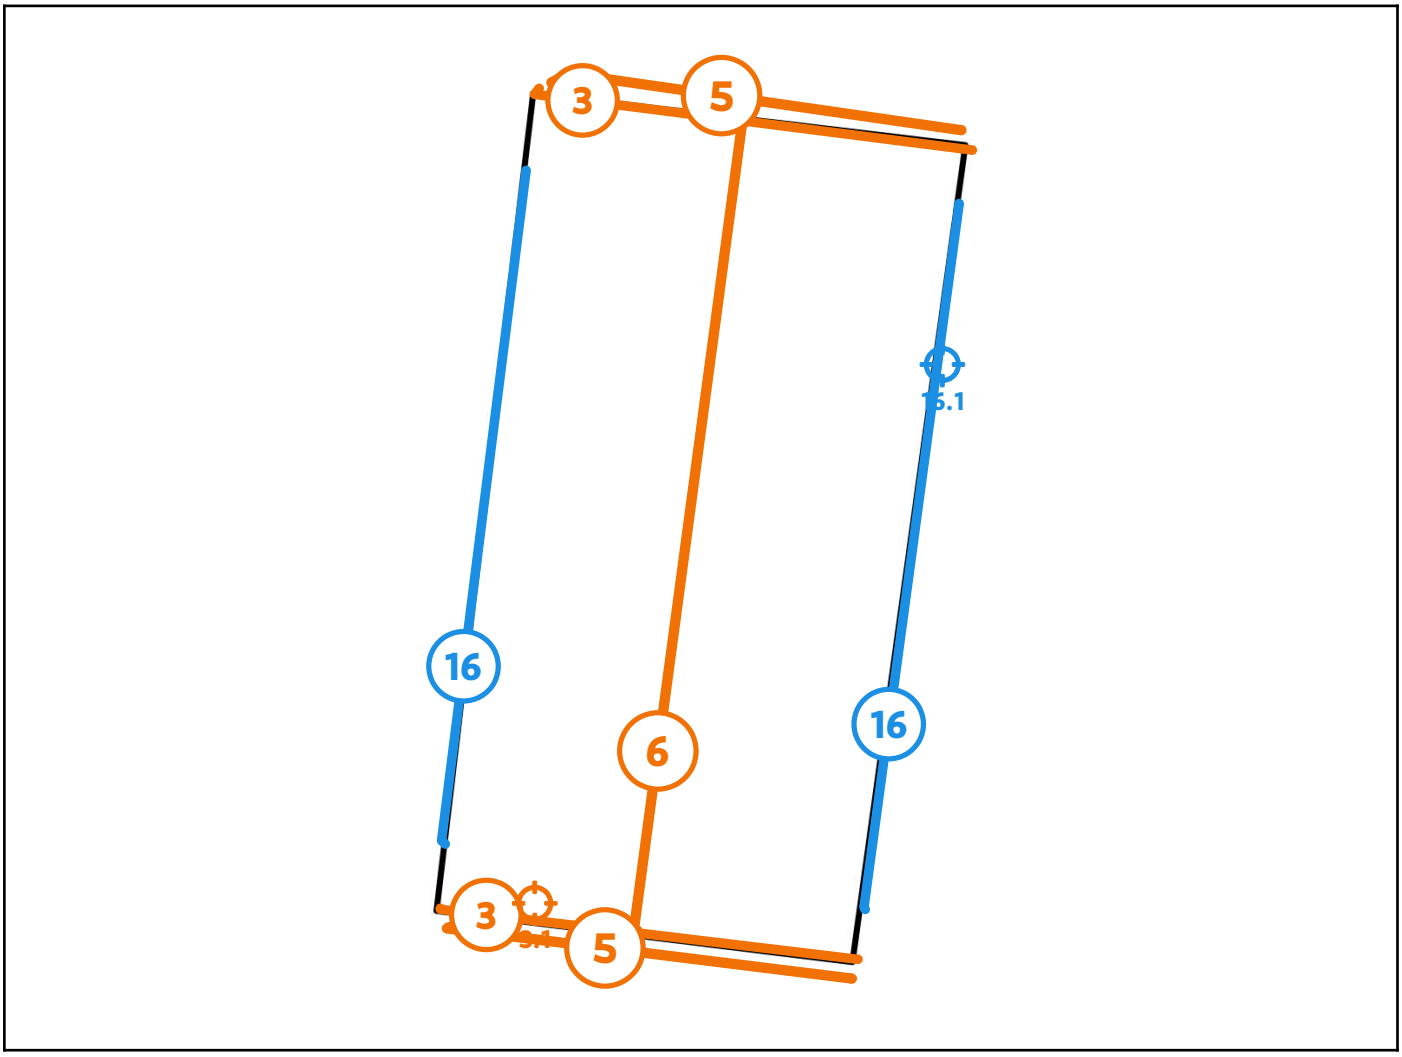
Plan 2.1: Tuinhuis plan

Beschrijving	Type	Actie
3. Wandplaten (tuinhuis)	Asbestmateriaal	Verwijderen
3.1 Code: 6	Puntmonster	-
5. windveren asbestcement	Asbestmateriaal	Verwijderen
6. Nokpannen asbestcement	Asbestmateriaal	Verwijderen
16. Stopverf (tuinhuis)	Geen asbest	-
16.1 Code: 3	Puntmonster	-

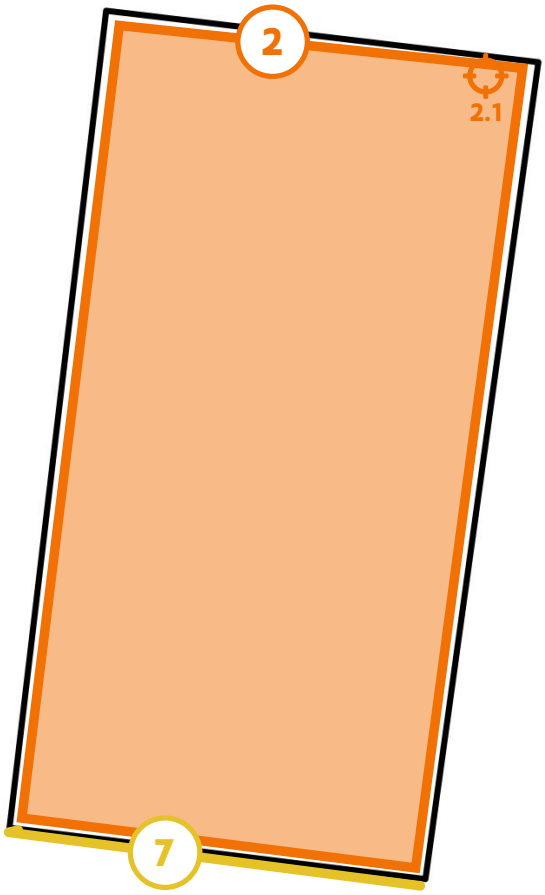
Plan 2.2: Tuinhuis plan kopie

Beschrijving	Type	Actie
2. Golfplaten (tuinhuis)	Asbestmateriaal	Verwijderen
2.1 Code: 5	Puntmonster	-
7. Glasal (visueel vastgesteld)	Asbestmateriaal	Zorgvuldig beheren

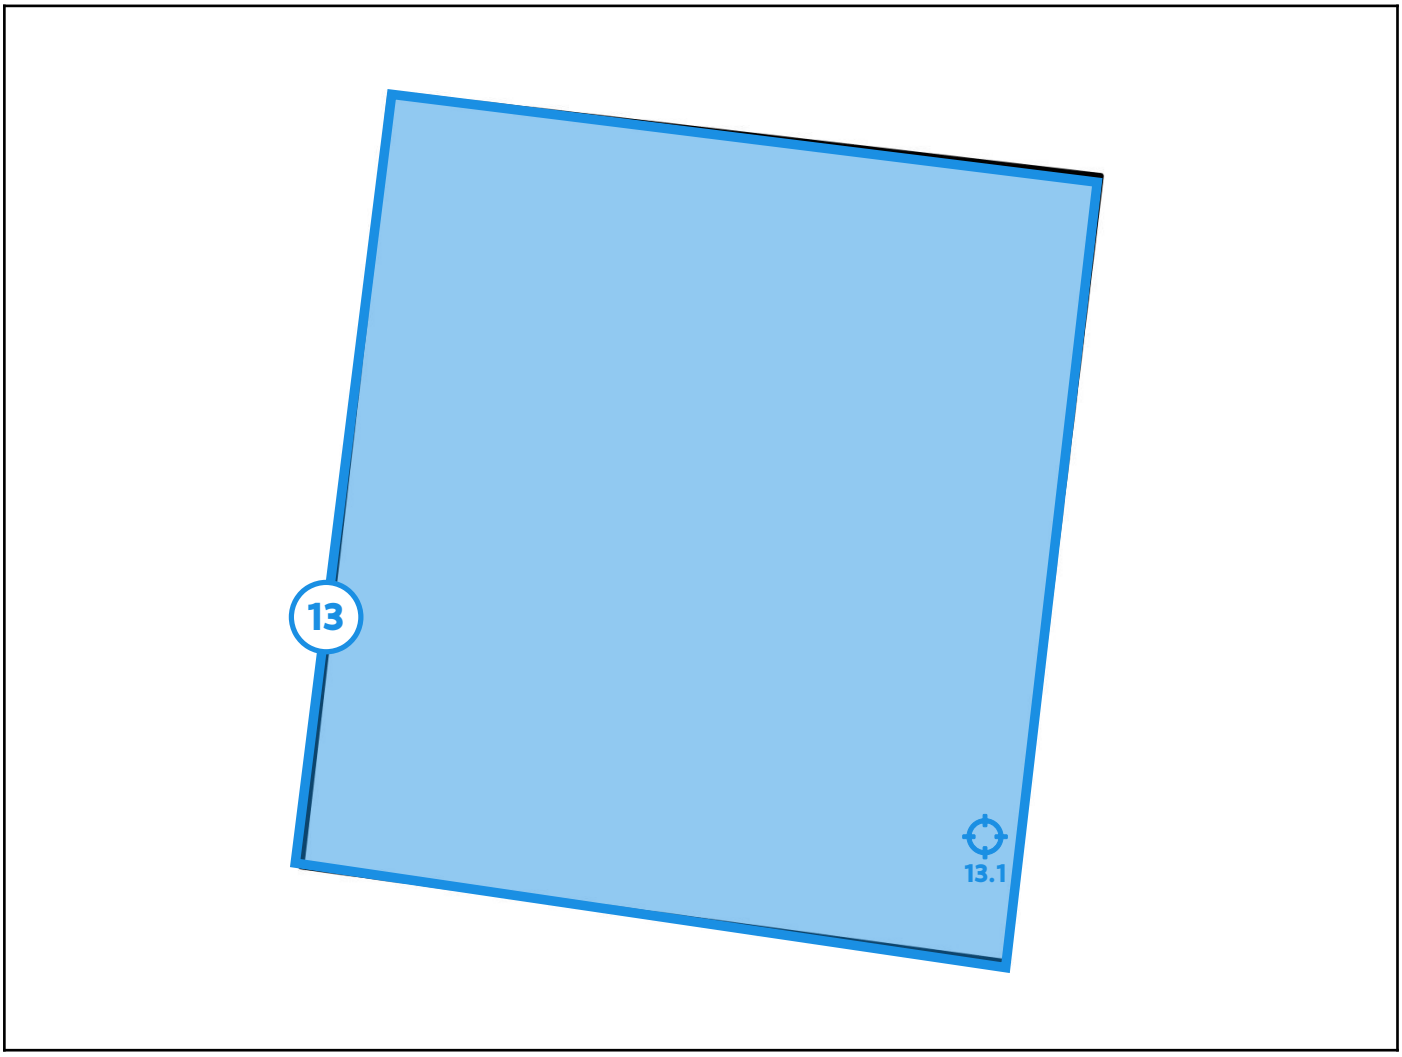
Plan 3.1: Serre plan

Beschrijving	Type	Actie
13. Stopverf (serre)	Geen asbest	-
13.1 Code: 4	Puntmonster	-

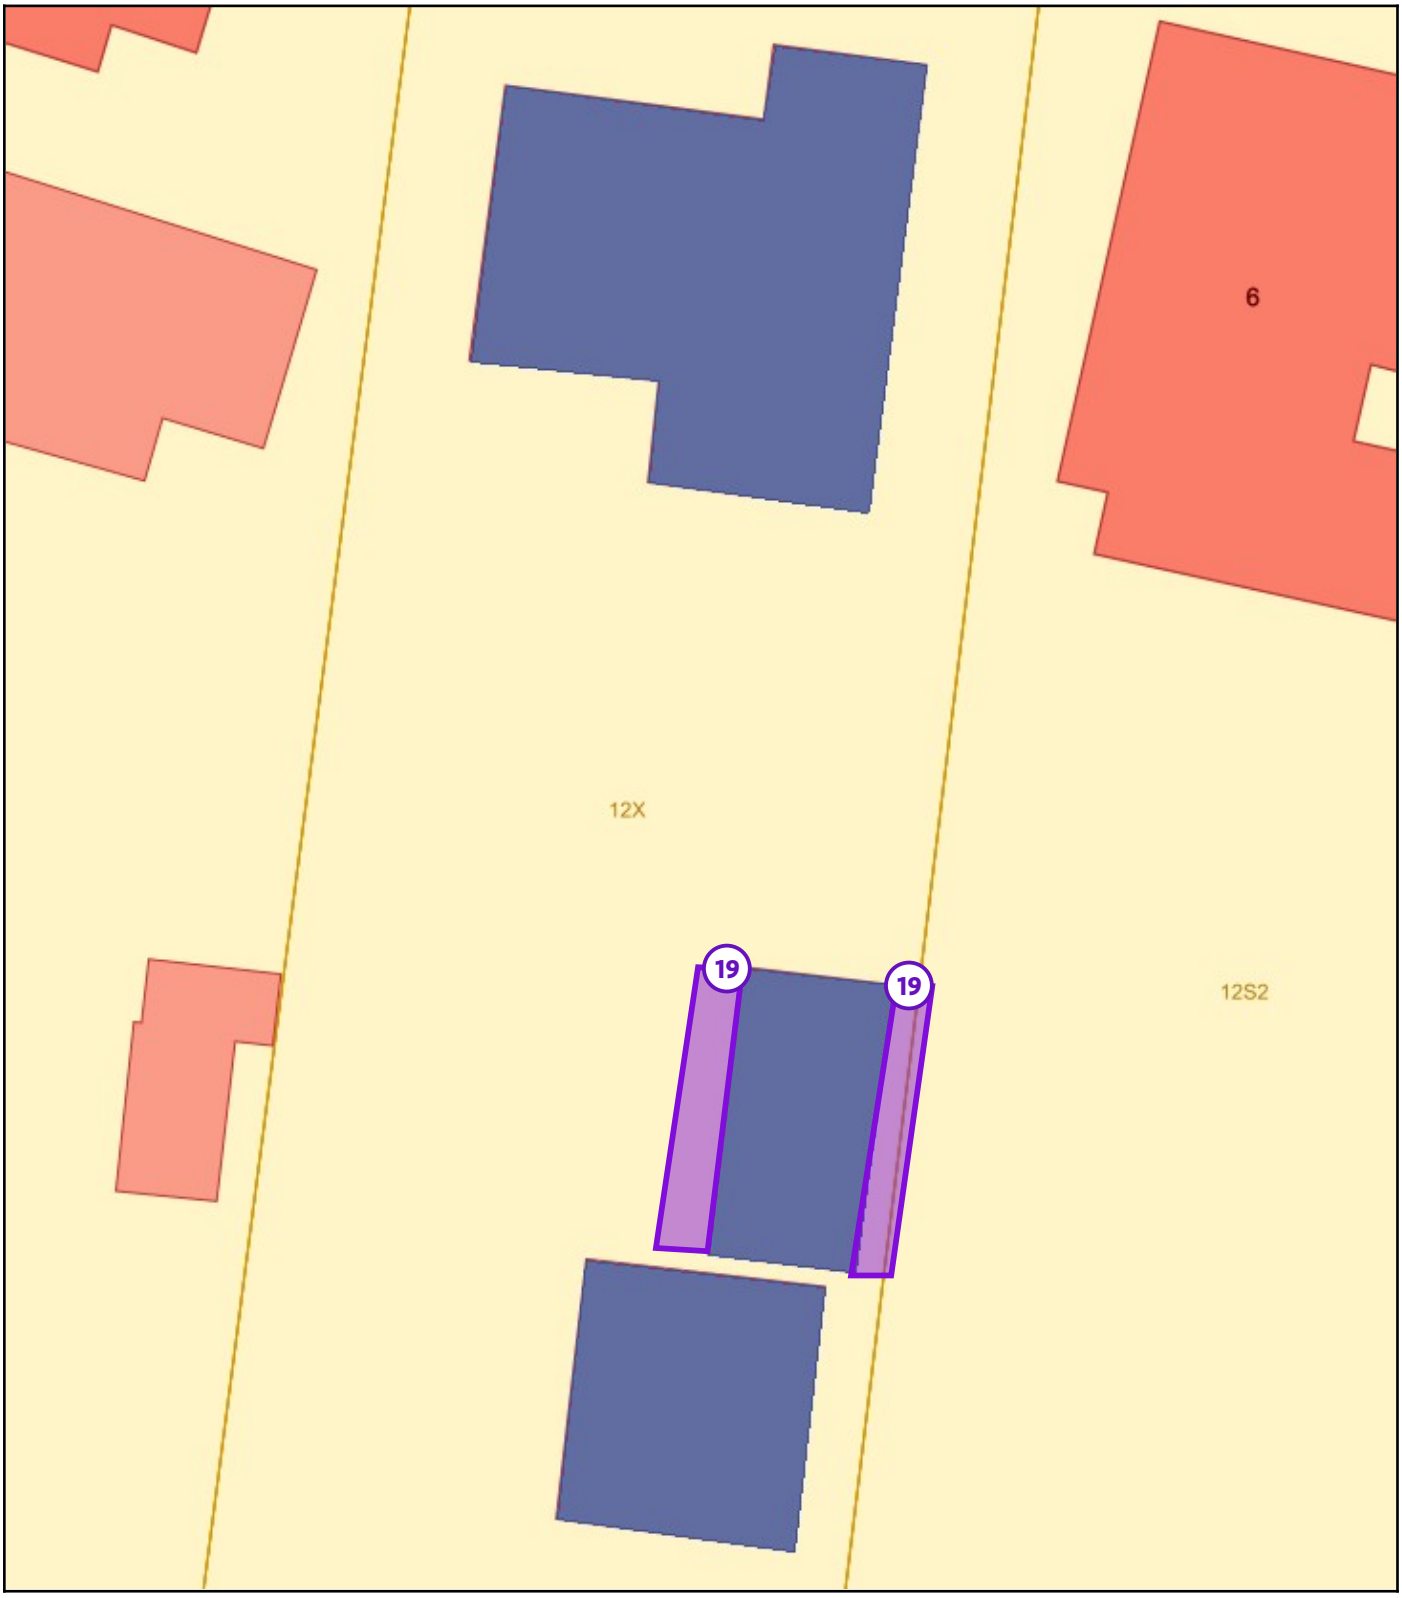
Plan 4.1: Afdruipzones/afvloeizones

19. Afdruipzone asbest	Afdruipzone/afvloeizone	-

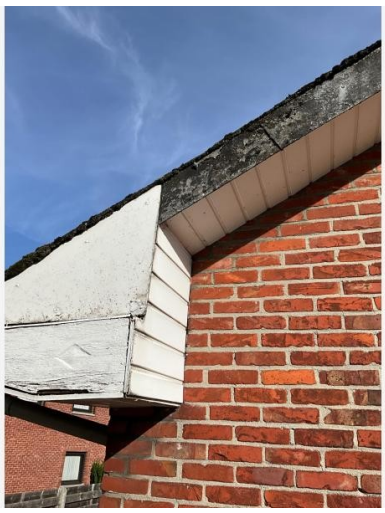
Fiche 5: windveren asbestcement

Het asbestmateriaal valt onder de mijlpaal van 2034.

- Verwijder dit asbestmateriaal zo snel mogelijk. Volg de toestand goed op.
- Voer bijkomende staalname(s) uit.
