Asbestinventarisattest

Verbindingsstraat 10, 8710 Wielsbeke

Attestnummer : **20261108-000040.000**
Uitgegeven op : **08.11.2026**
Geldig tot : **08.11.2036**

Niet-asbestveilig

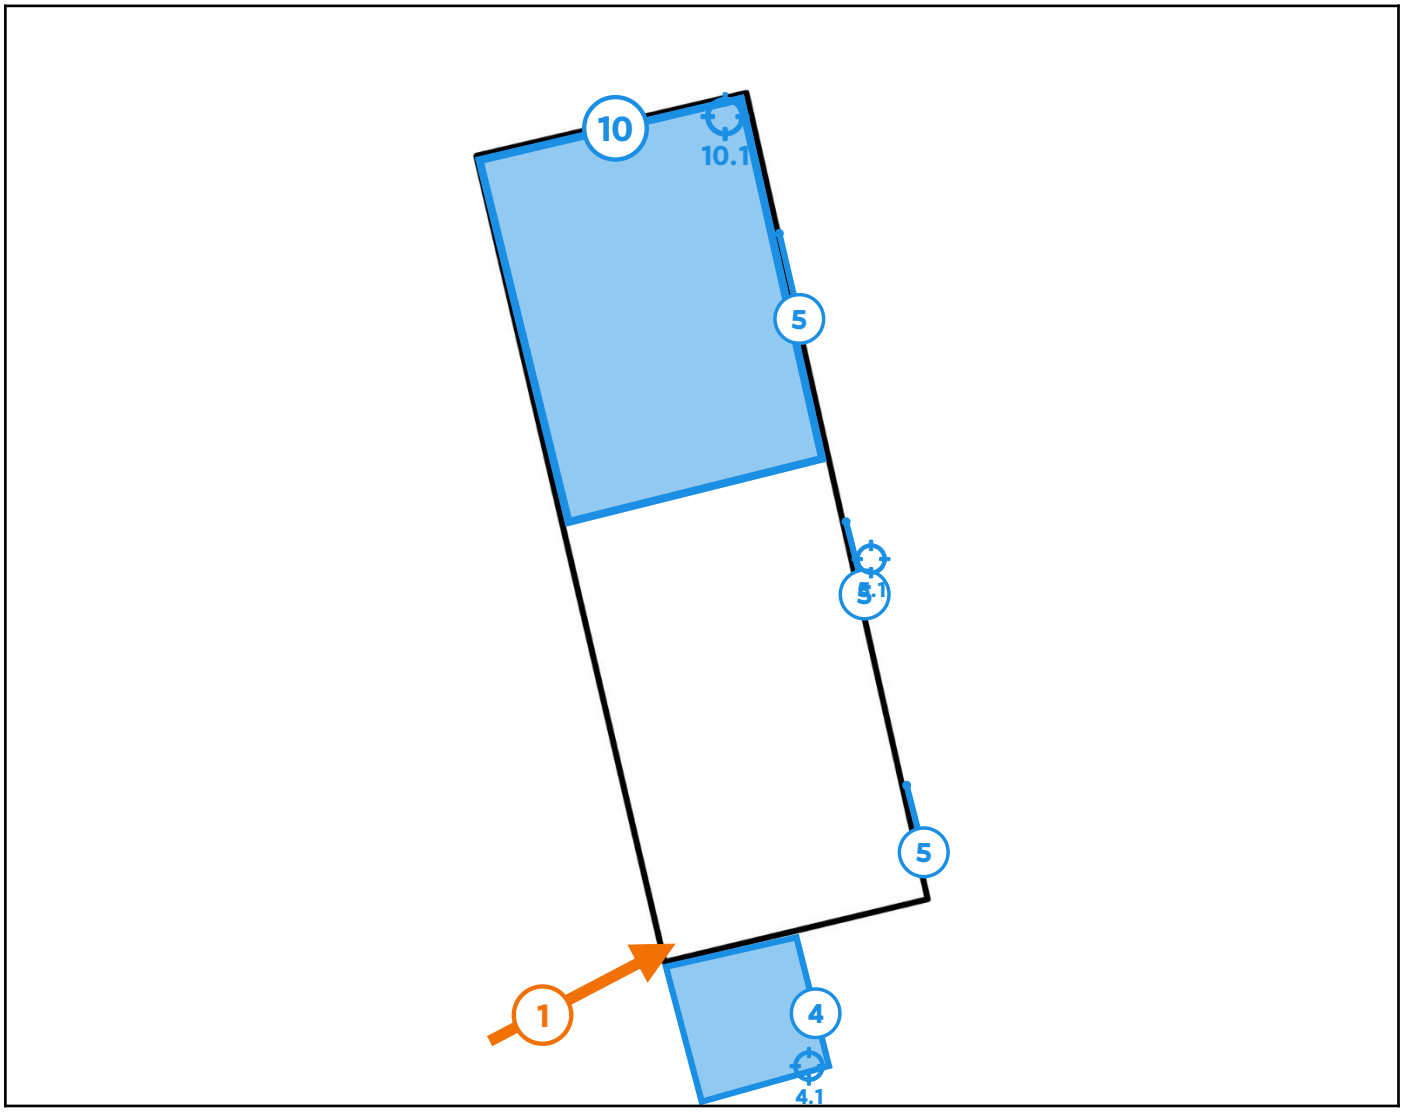
Plan 1.1: Plan_Garage

Beschrijving	Type	Actie
1. Schouw - Garage	Asbestmateriaal	Verwijderen
4. Bitumineuze golfplaten (Berging)	Geen asbest	-
4.1 Code: 7	Puntmonster	-
5. Mastiek (Garage)	Geen asbest	-
5.1 Code: 6	Puntmonster	-
10. Roofing plat dak (Garage)	Geen asbest	-

10.1 Code: 5	Puntmonster	-

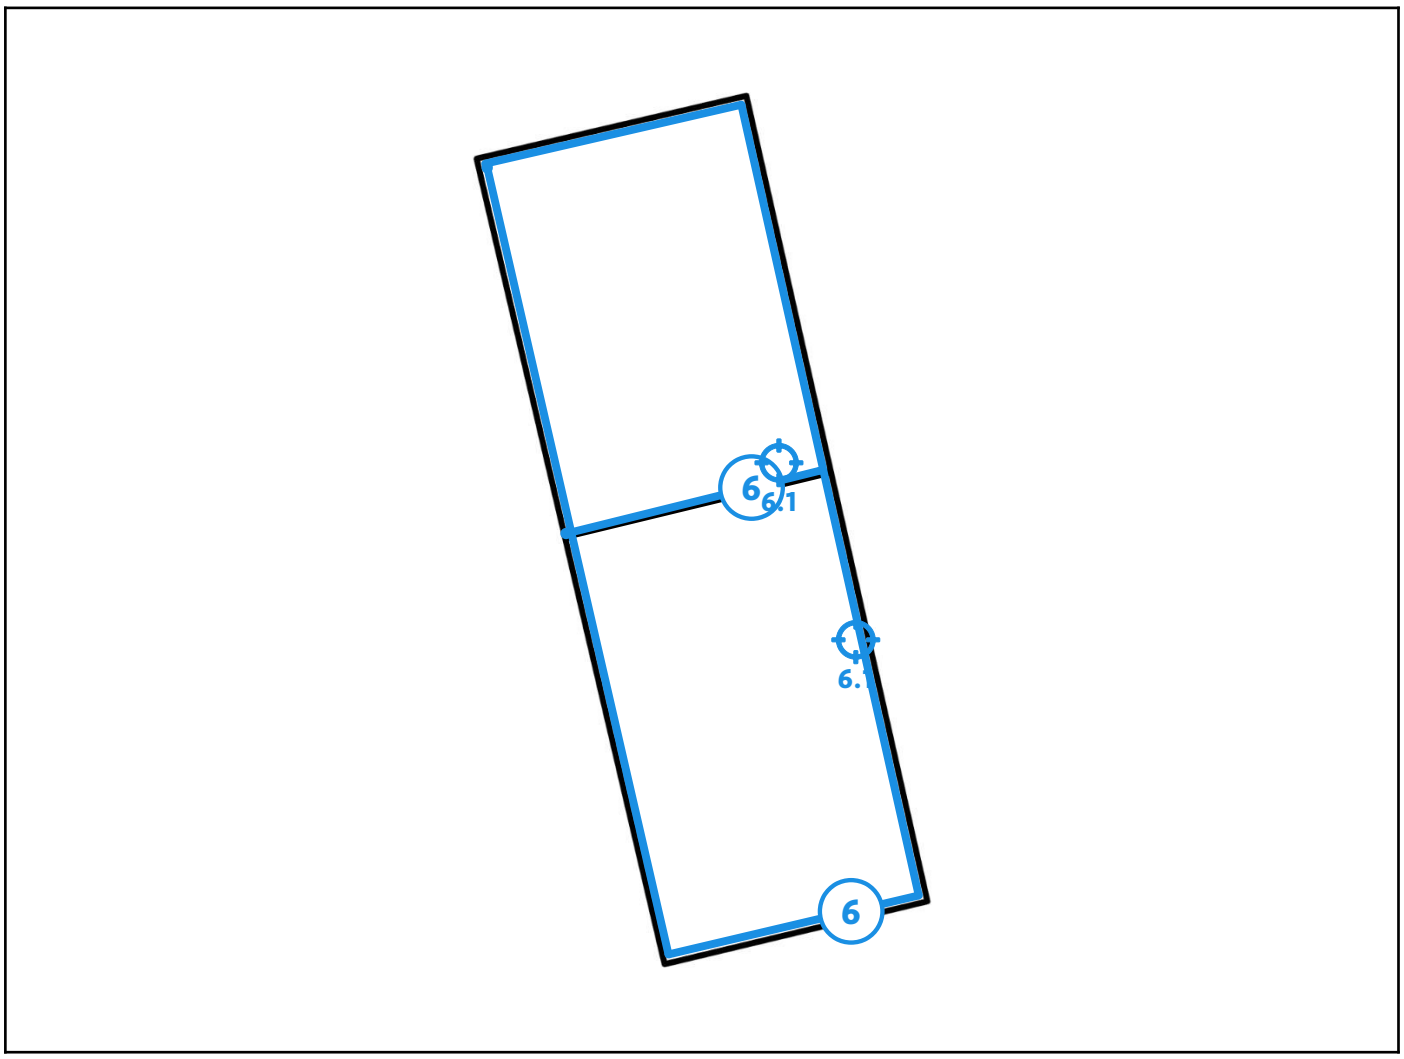
Plan 1.2: Plan_Garage

Beschrijving	Type	Actie
6. Cementering binnen (Garage)	Geen asbest	-
6.1 Code: 8	Mengmonster	-

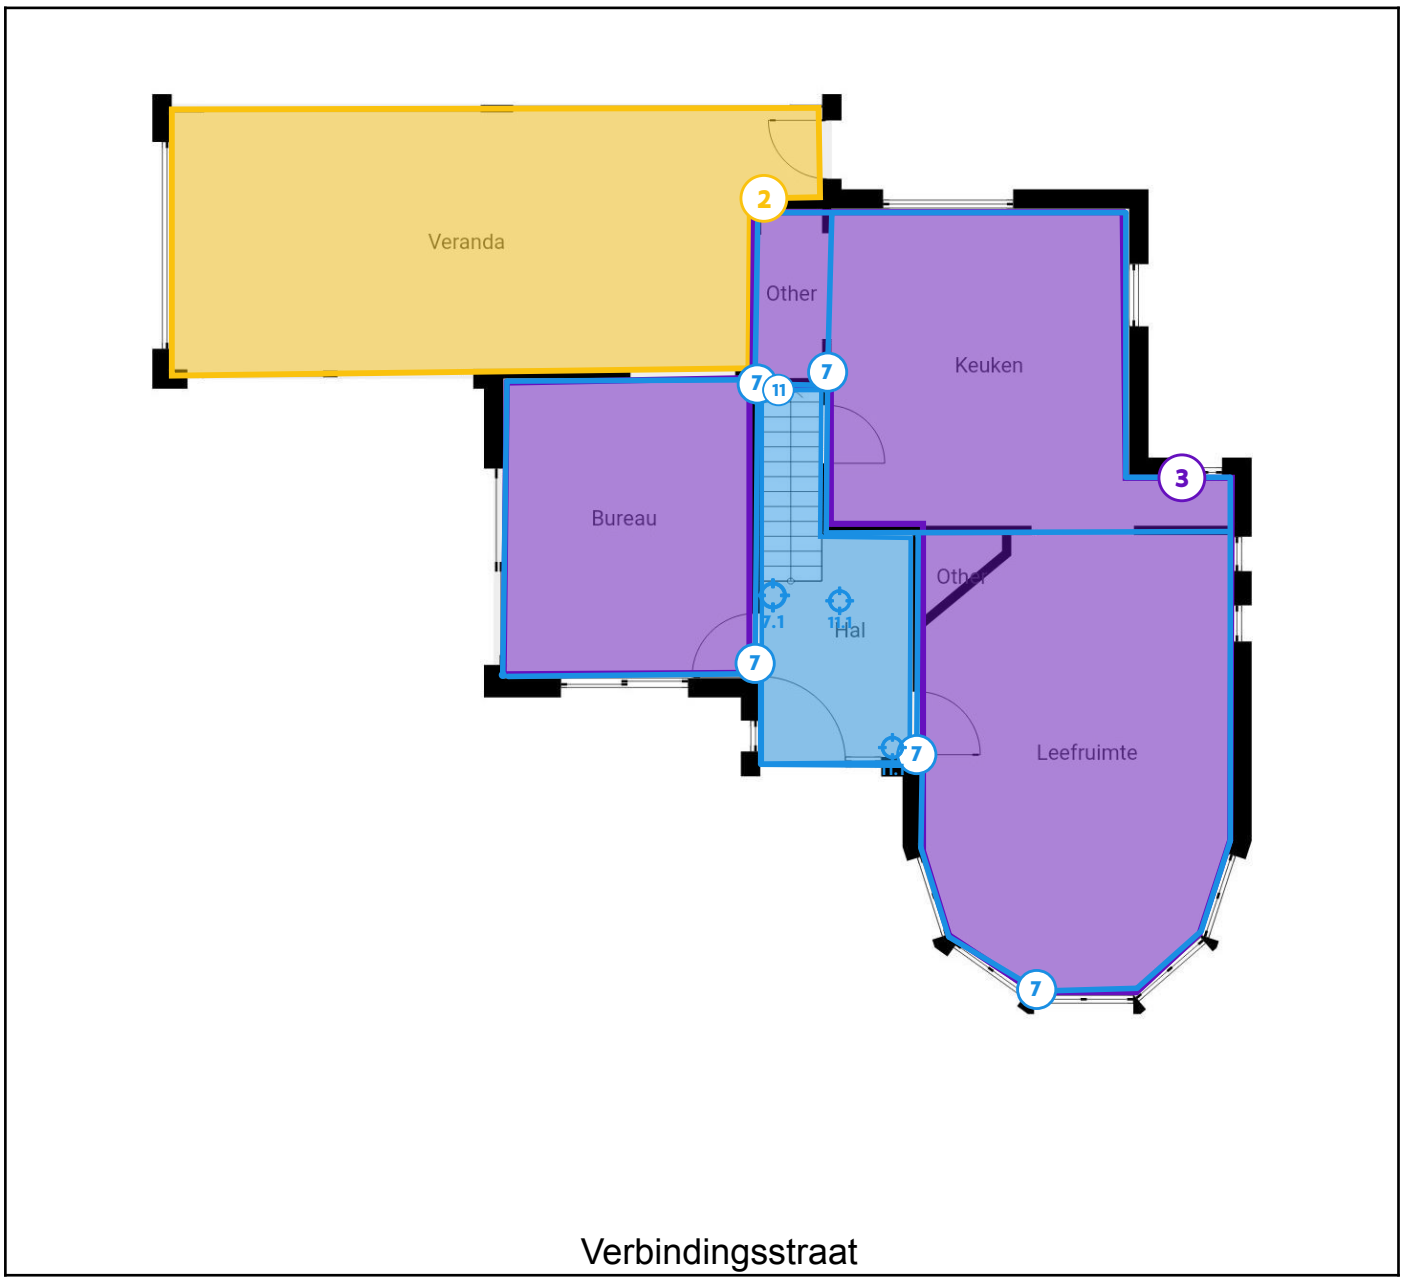
Plan 2.2: Plan_Gelijkvloers

Beschrijving	Type	Actie
2. Veranda (Uitsluiting)	Uitsluiting	-
3. Verlaagd plafond	Advies	-
7. Pleisterwerk muren	Geen asbest	-
7.1 Code: 3	Mengmonster	-

11. Pleisterwerk plafond	Geen asbest	-
11.1 Code: 2	Mengmonster	-

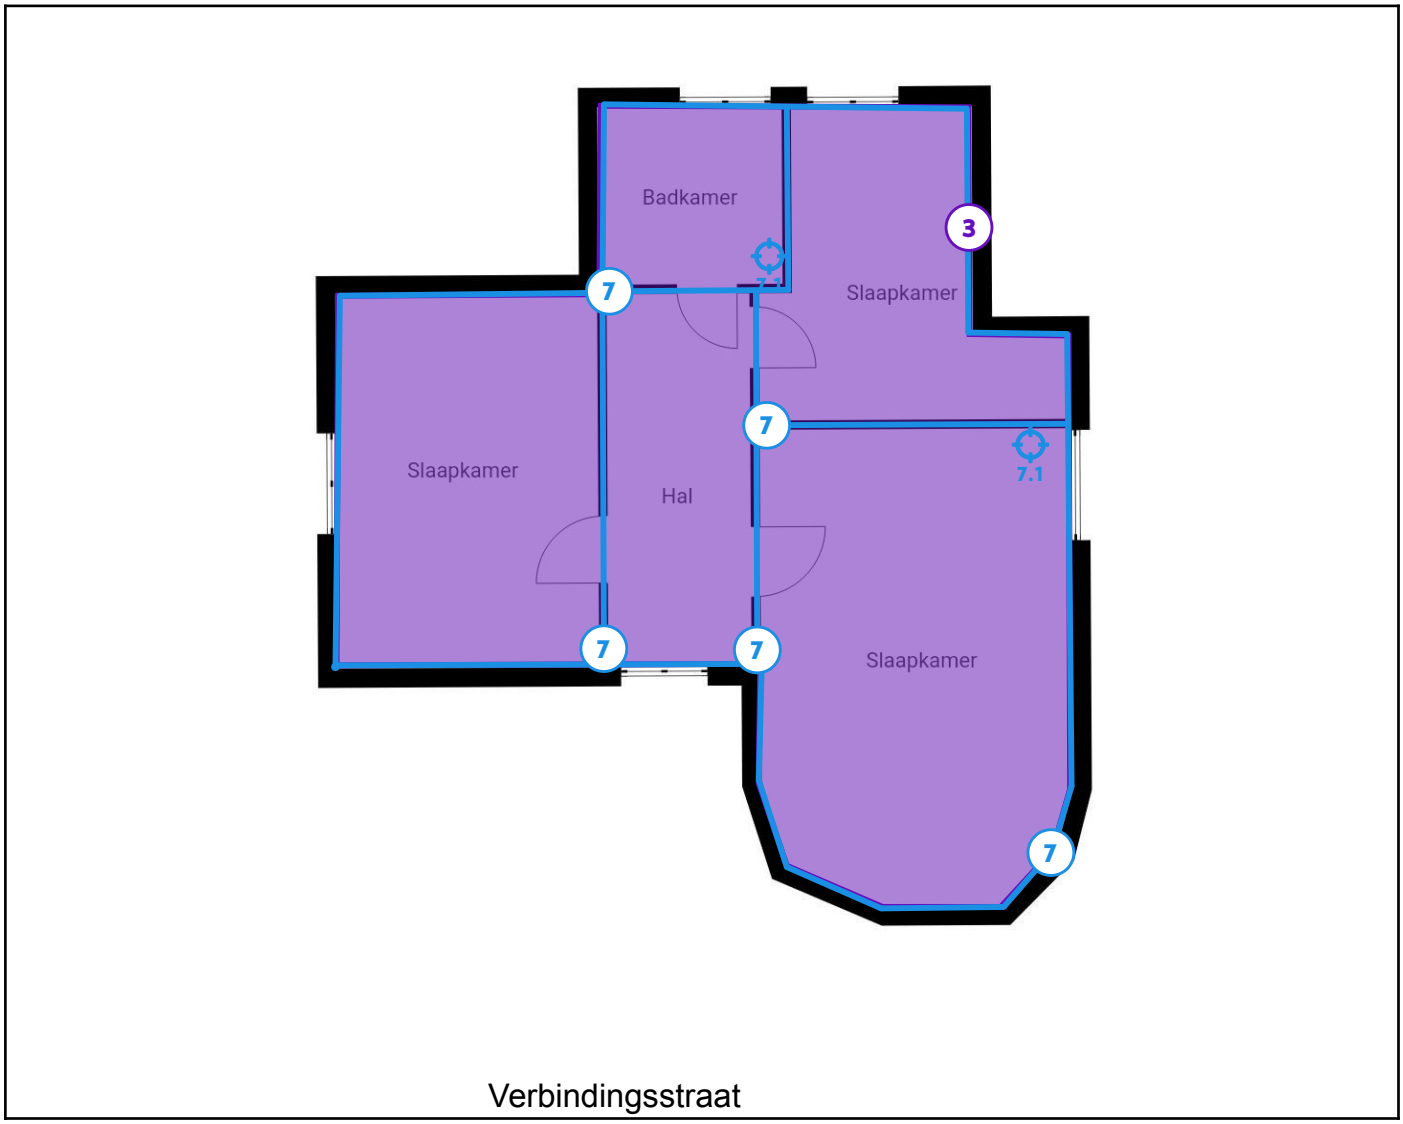
Plan 2.4: Plan_Eerste verdiep

Beschrijving	Type	Actie
3. Verlaagd plafond	Advies	-
7. Pleisterwerk muren	Geen asbest	-
7.1 Code: 3	Mengmonster	-

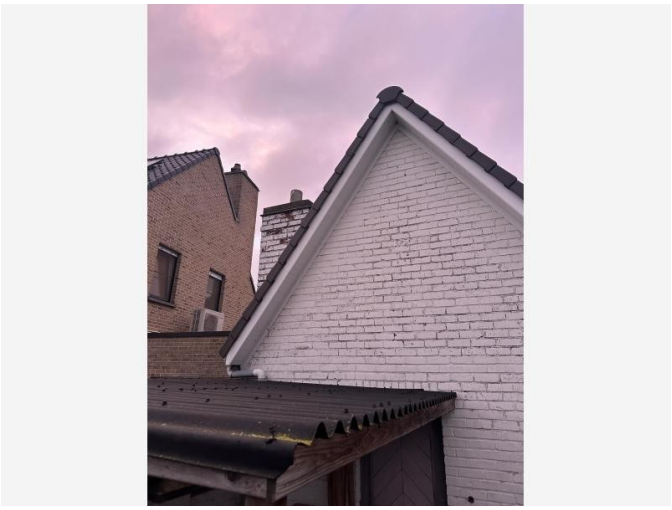
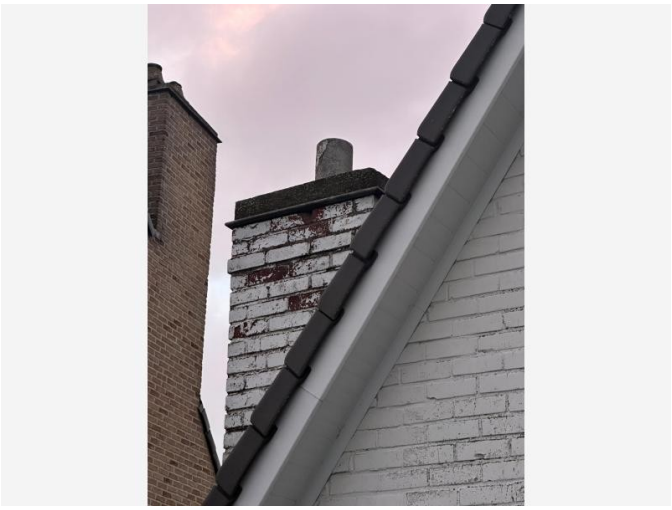
Fiche 1: Schouw - Garage

Asbestmateriaal

Het asbestmateriaal valt onder de mijlpaal van 2034.

Eindbeoordeling materiaalrisico	Verhoogd materiaalrisico en/of verhoogde kans op vezelvrijgave

Gebondenheid	Categorie 1: hechtgebonden in oorsprong
Asbestsoort (vezeltype)	Crocidoliet aanwezig
Asbestconcentratie	Laag (< 50%)
Afschermingsgraad van het gehele materiaal	Geheel of deels vrij aan de buitenlucht, maar geen contact met binnenlucht
Toestand van het materiaal	Matig beschadigd, matig verweerd

Verwijderen

- Zorg voor een veilig beheer. Vermijd het beschadigen van het asbestmateriaal. Controleer de toestand jaarlijks op wijzigingen.
- Voer bijkomende staalname(s) uit.

- Eenvoudige handelingen: mag via doe-het-zelf of door werknemer(s) met opleidingsattest eenvoudige handelingen
  Deze toepassing kan door een aannemer die over een opleidingsattest eenvoudige handelingen beschikt of door een particulier (doe-het-zelf), verwijderd worden indien er geen verhoogd risico op vrijgave van asbestvezels (max. concentratie 0,01 vezels/cm3 - CODEX Art. VI.3-54) ontstaat en de toepassing voorafgaand wordt gefixeerd/bevochtigd; de individuele elementen zonder machinale werktuigen (boormachine, slijpschijf, hogedrukreiniger,...) en zonder breken of gooien een voor een losgemaakt worden; en ten slotte dubbel en luchtdicht verpakt weggevoerd worden naar een erkend afvalpunt (recyclagepark).

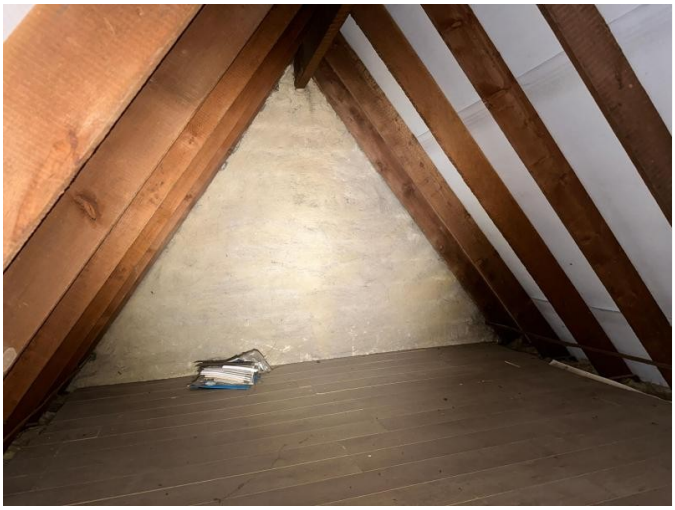
Fiche 8: Cementering binnen (Zolder)

Geen asbest

#	Type	Referentie	Resultaat
8.1	Mengmonster	1	Geen asbest
