Asbestinventarisattest

Genkersteenweg 151, 3500 Hasselt

Attestnummer : **20260130-000420.000**
Uitgegeven op : **30.01.2026**
Geldig tot : **Onbeperkt** (tenzij de toestand wijzigt)

Asbestveilig (maar mogelijk niet asbestvrij)

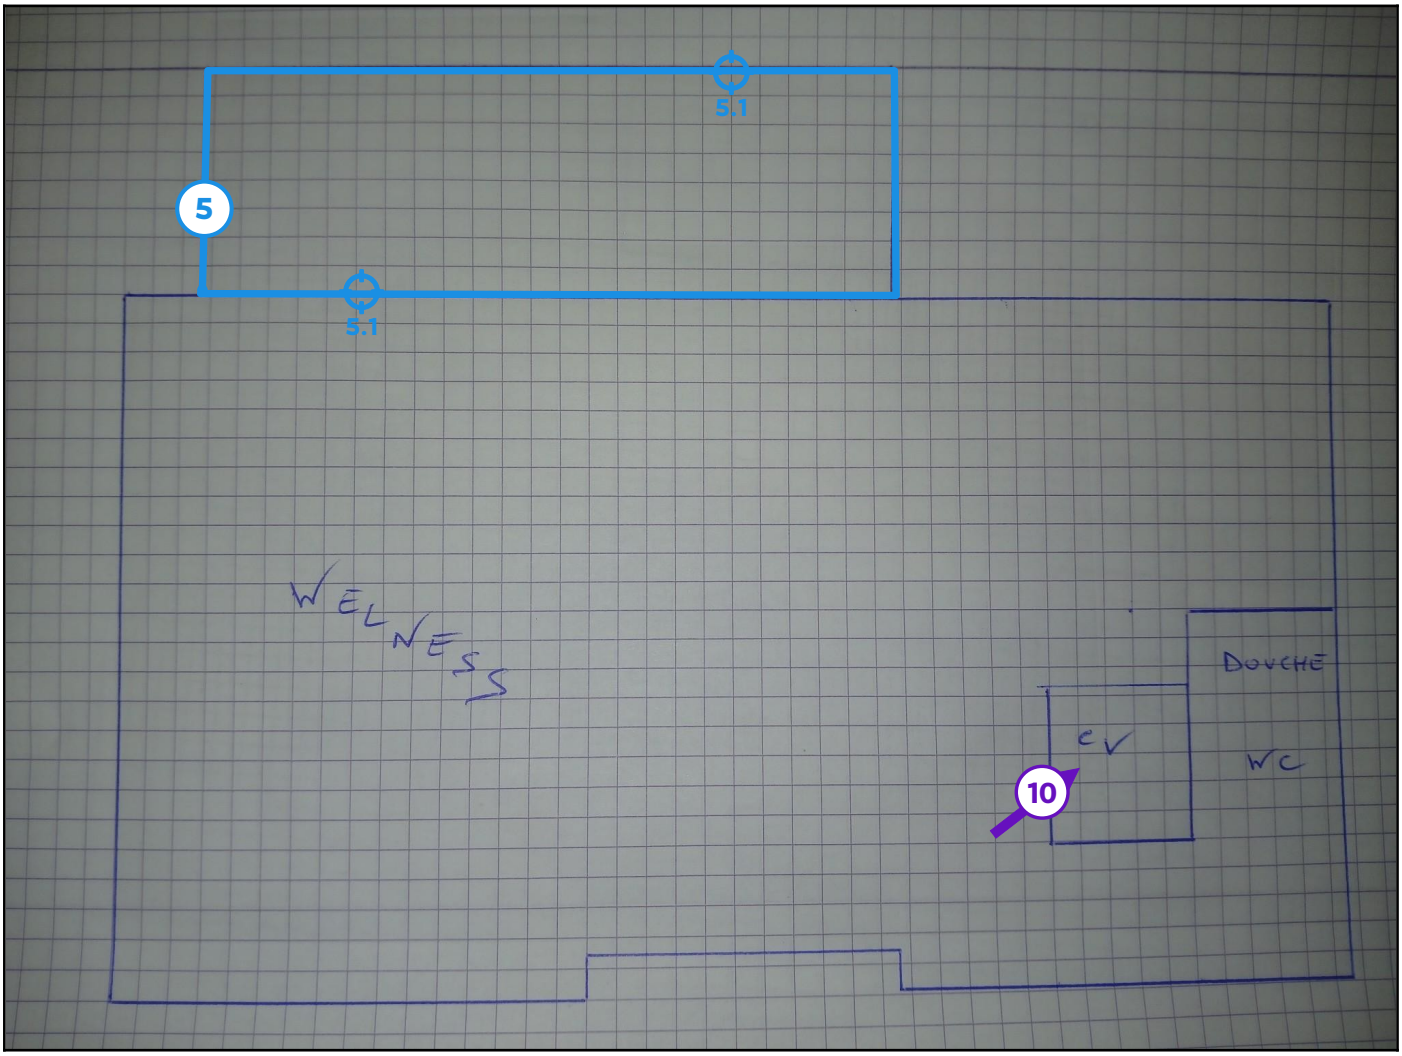
Plan 1.1: Kelder

Beschrijving	Type	Actie
5. Crepi buitenmuur kelder	Geen asbest	-
5.1 Code: S5 Crépi buitengevel kelder	Mengmonster	-
10. CV-ketel	Overige ruimte of materiaal	-

#	Type	Referentie	Resultaat
5.1	Mengmonster	S5 Crépi buitengevel kelder	Geen asbest

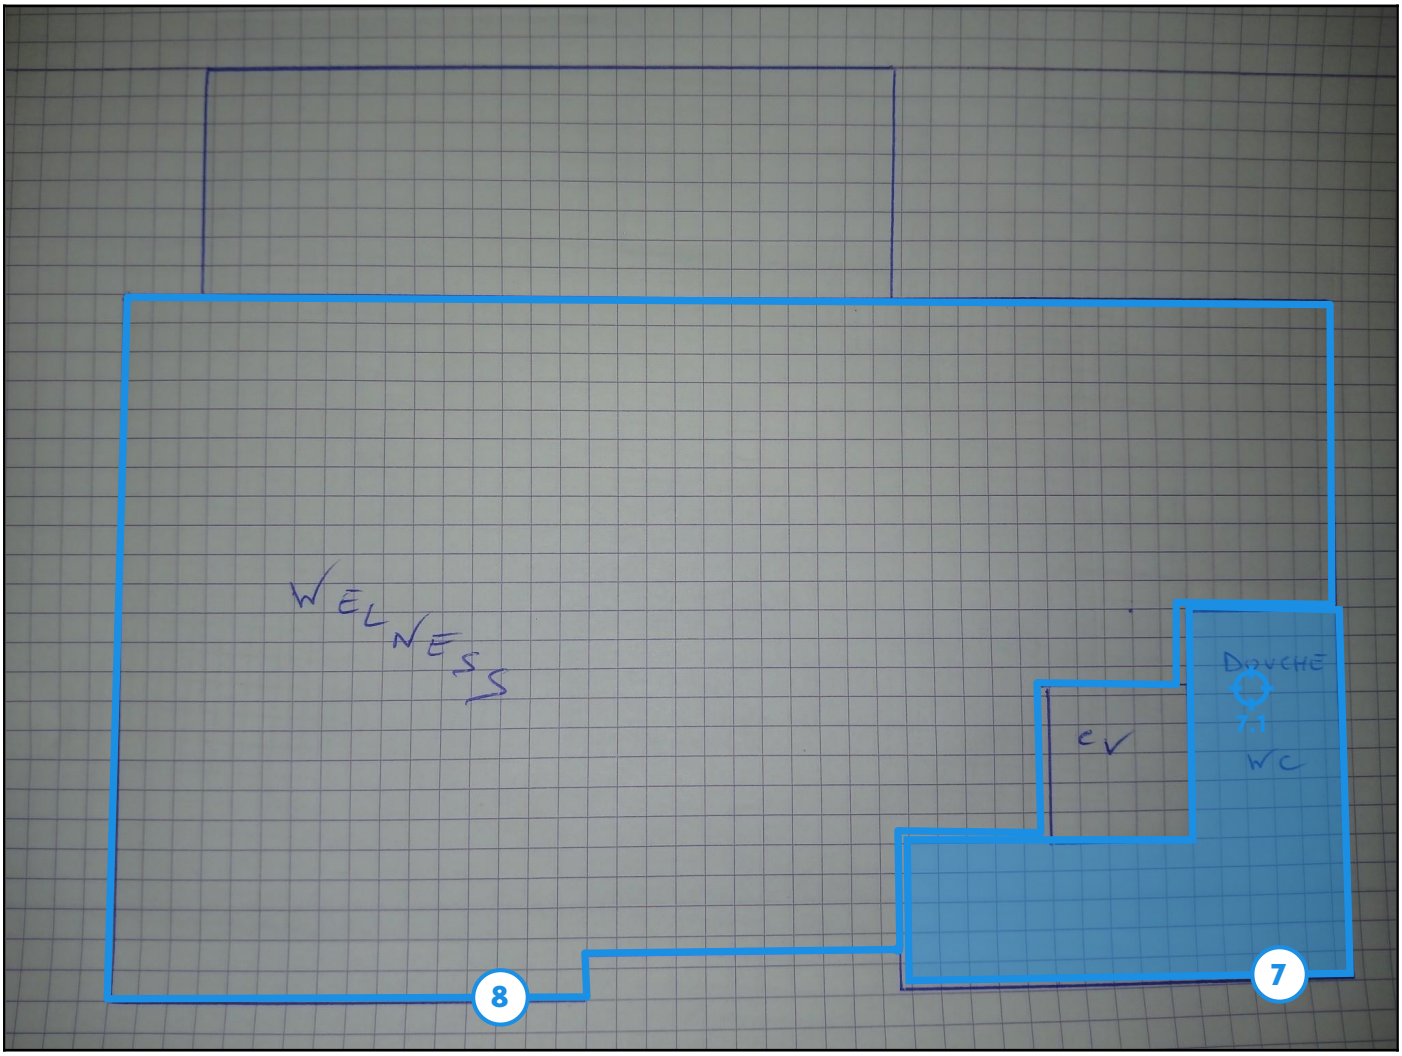
Plan 1.2: Kelder

Beschrijving	Type	Actie
7. Pleisterwerk plafond	Geen asbest	-
7.1 Code: S2 Pleisterwerk plafond	Mengmonster	-
8. Pleisterwerk muren	Geen asbest	-

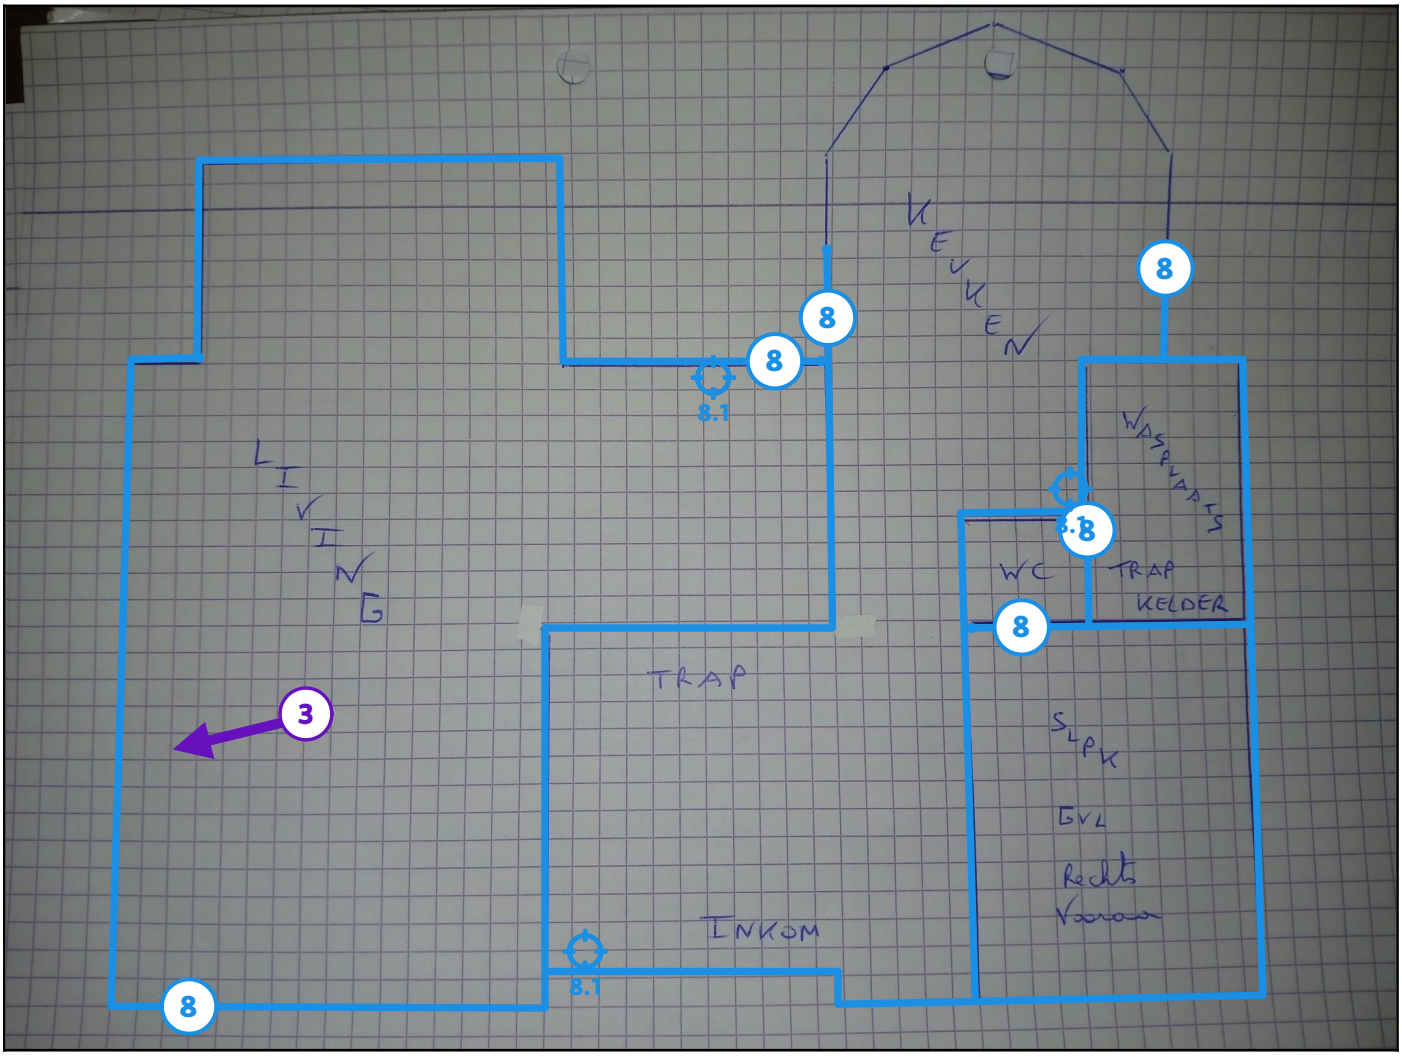
Plan 1.4: Glv

Beschrijving	Type	Actie
3. Kachelkoord houtkachel living	Advies	-
8. Pleisterwerk muren	Geen asbest	-
8.1 Code: S1 Pleisterwerk muren	Mengmonster	-

De kachelkoord van de houtkachel in de living is niet-asbestverdacht.

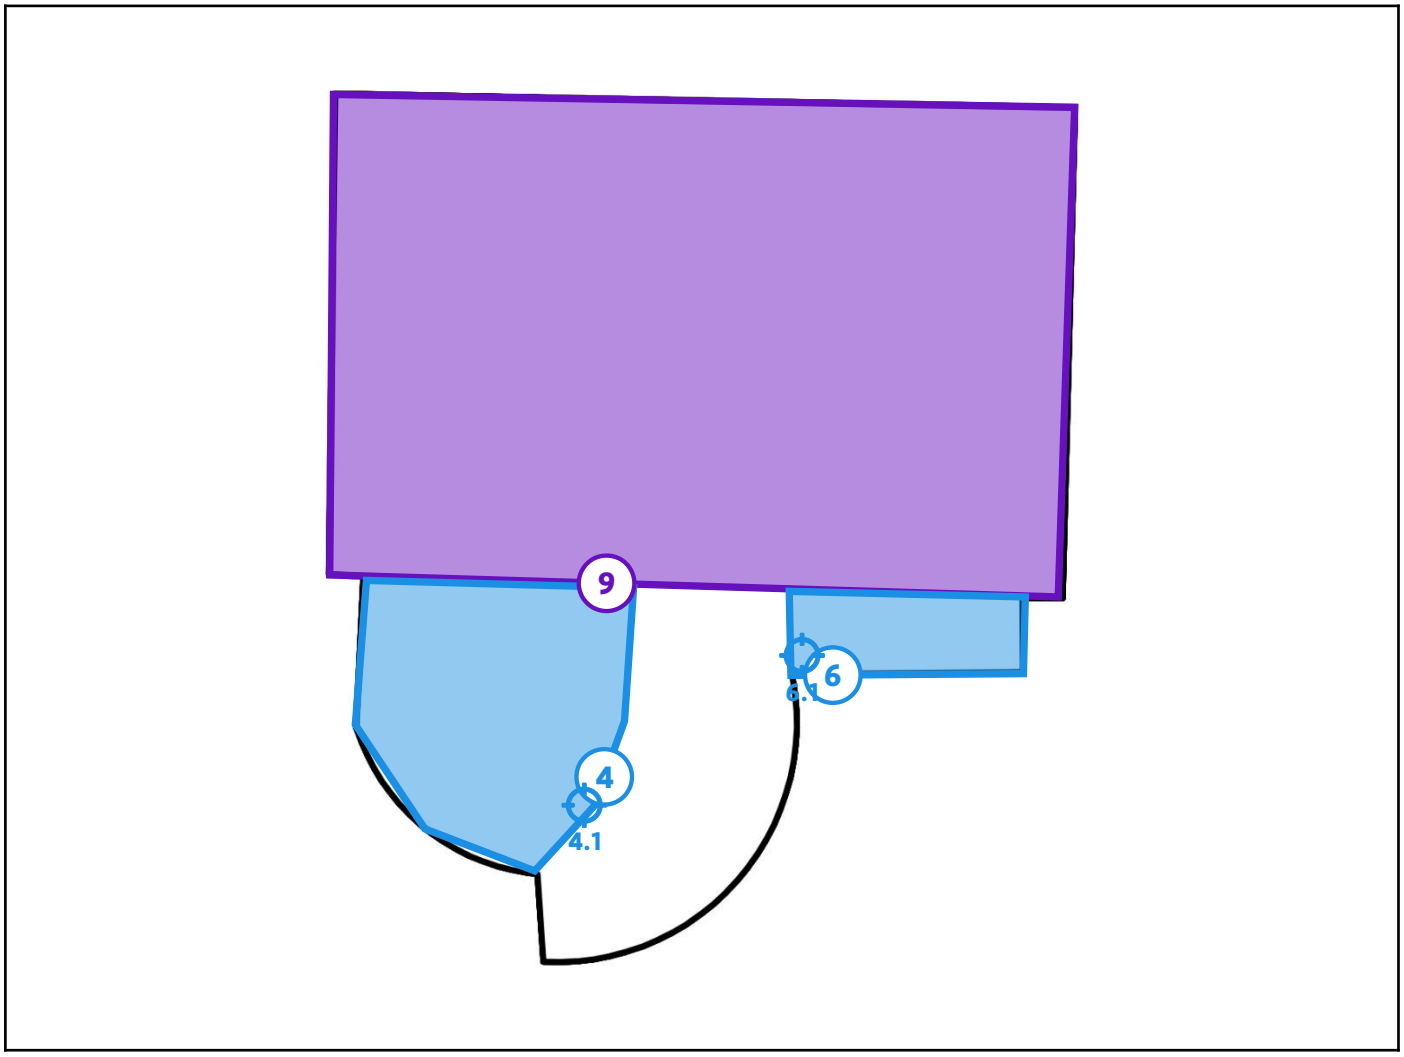
Plan 1.6: Woning plan

Beschrijving	Type	Actie
4. Dakbedekking plat dak keuken	Geen asbest	-
4.1 Code: S3 Roofing plat dak keuken	Puntmonster	-
6. Dakbedekking plat dak uitbouw living	Geen asbest	-
6.1 Code: S4 Roofing plat dak uitbouw living	Puntmonster	-
9. Onderdak hellend dak	Overige ruimte of materiaal	-

#	Type	Referentie	Resultaat
4.1	Puntmonster	S3 Roofing plat dak keuken	Geen asbest

#	Type	Referentie	Resultaat
6.1	Puntmonster	S4 Roofing plat dak uitbouw living	Geen asbest

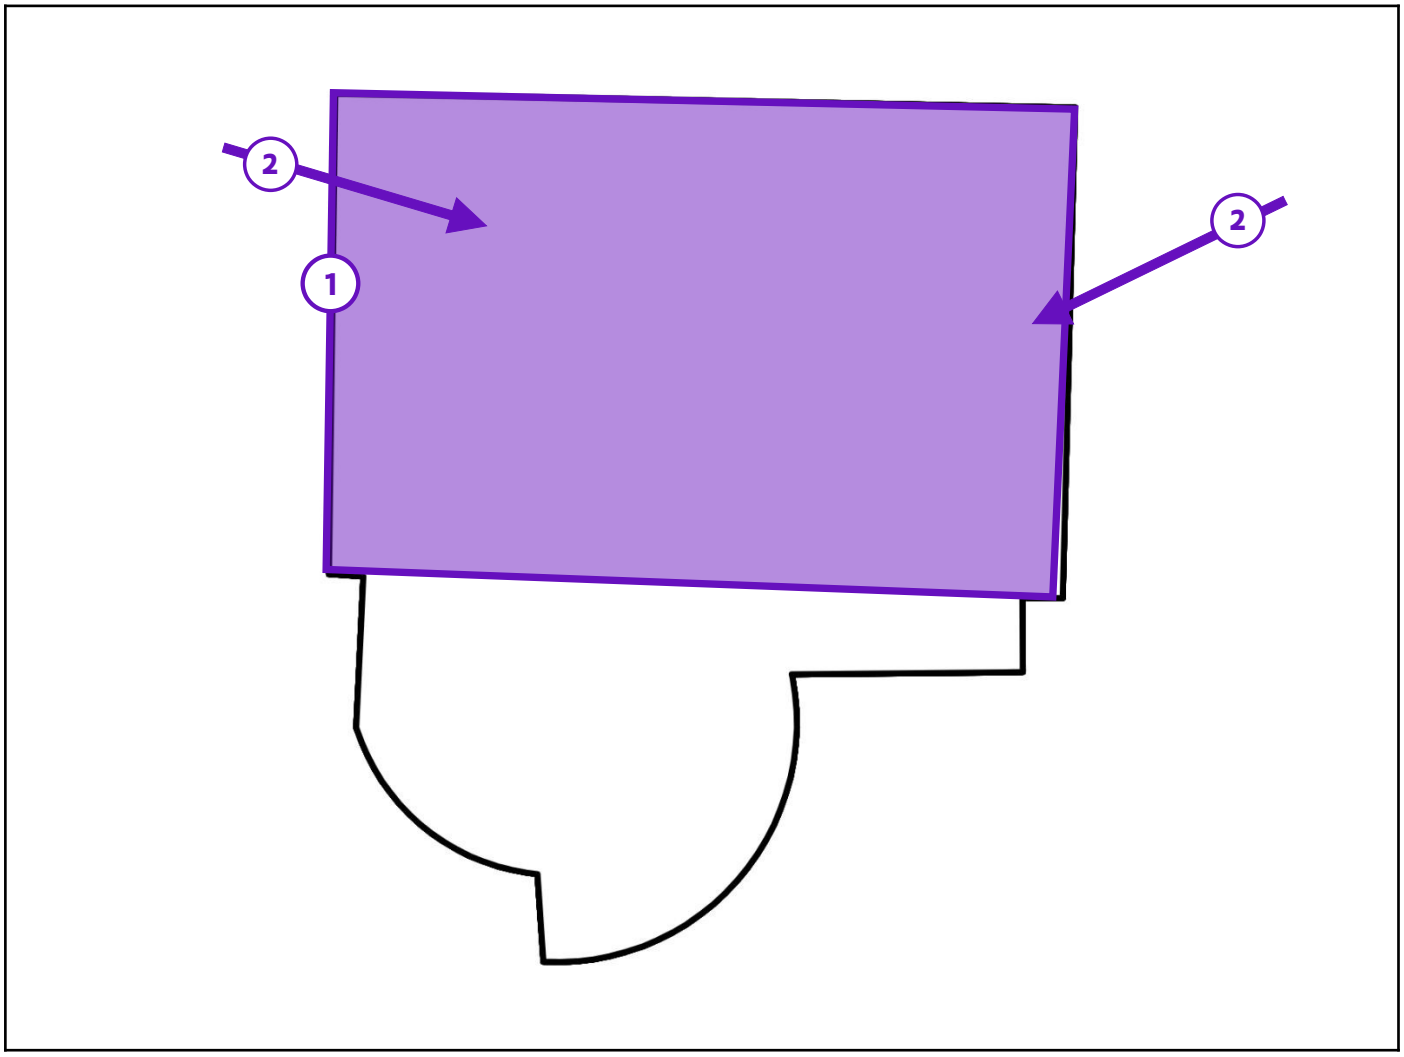
Plan 1.8: Woning plan

Beschrijving	Type	Actie
1. Holle ruimte onder hellend dak	Beperking	-
2. Rookgaskanaal	Beperking	-

Uitleg van de asbestdeskundige: De holle ruimtes onder het hellende dak zijn omwille van de afwerkingsgraad + het ontbreken van een luik niet inspecteerbaar.

Uitleg van de asbestdeskundige: De binnenzijde van het rookgaskanaal is niet inspecteerbaar zonder destructieve handelingen. Bij werken of afbraak dient dit verder onderzocht te worden.

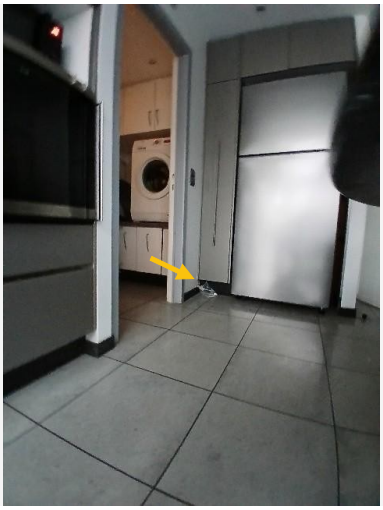
Fiche 8: Pleisterwerk muren

Geen asbest

#	Type	Referentie	Resultaat
8.1	Mengmonster	S1 Pleisterwerk muren	Geen asbest
