Asbestinventarisattest

Burgem. Achiel Heymanstraat 85, 9140 Temse

Attestnummer : **20260716-000343.000**
Uitgegeven op : **16.07.2026**
Geldig tot : **16.07.2036**

Niet-asbestveilig

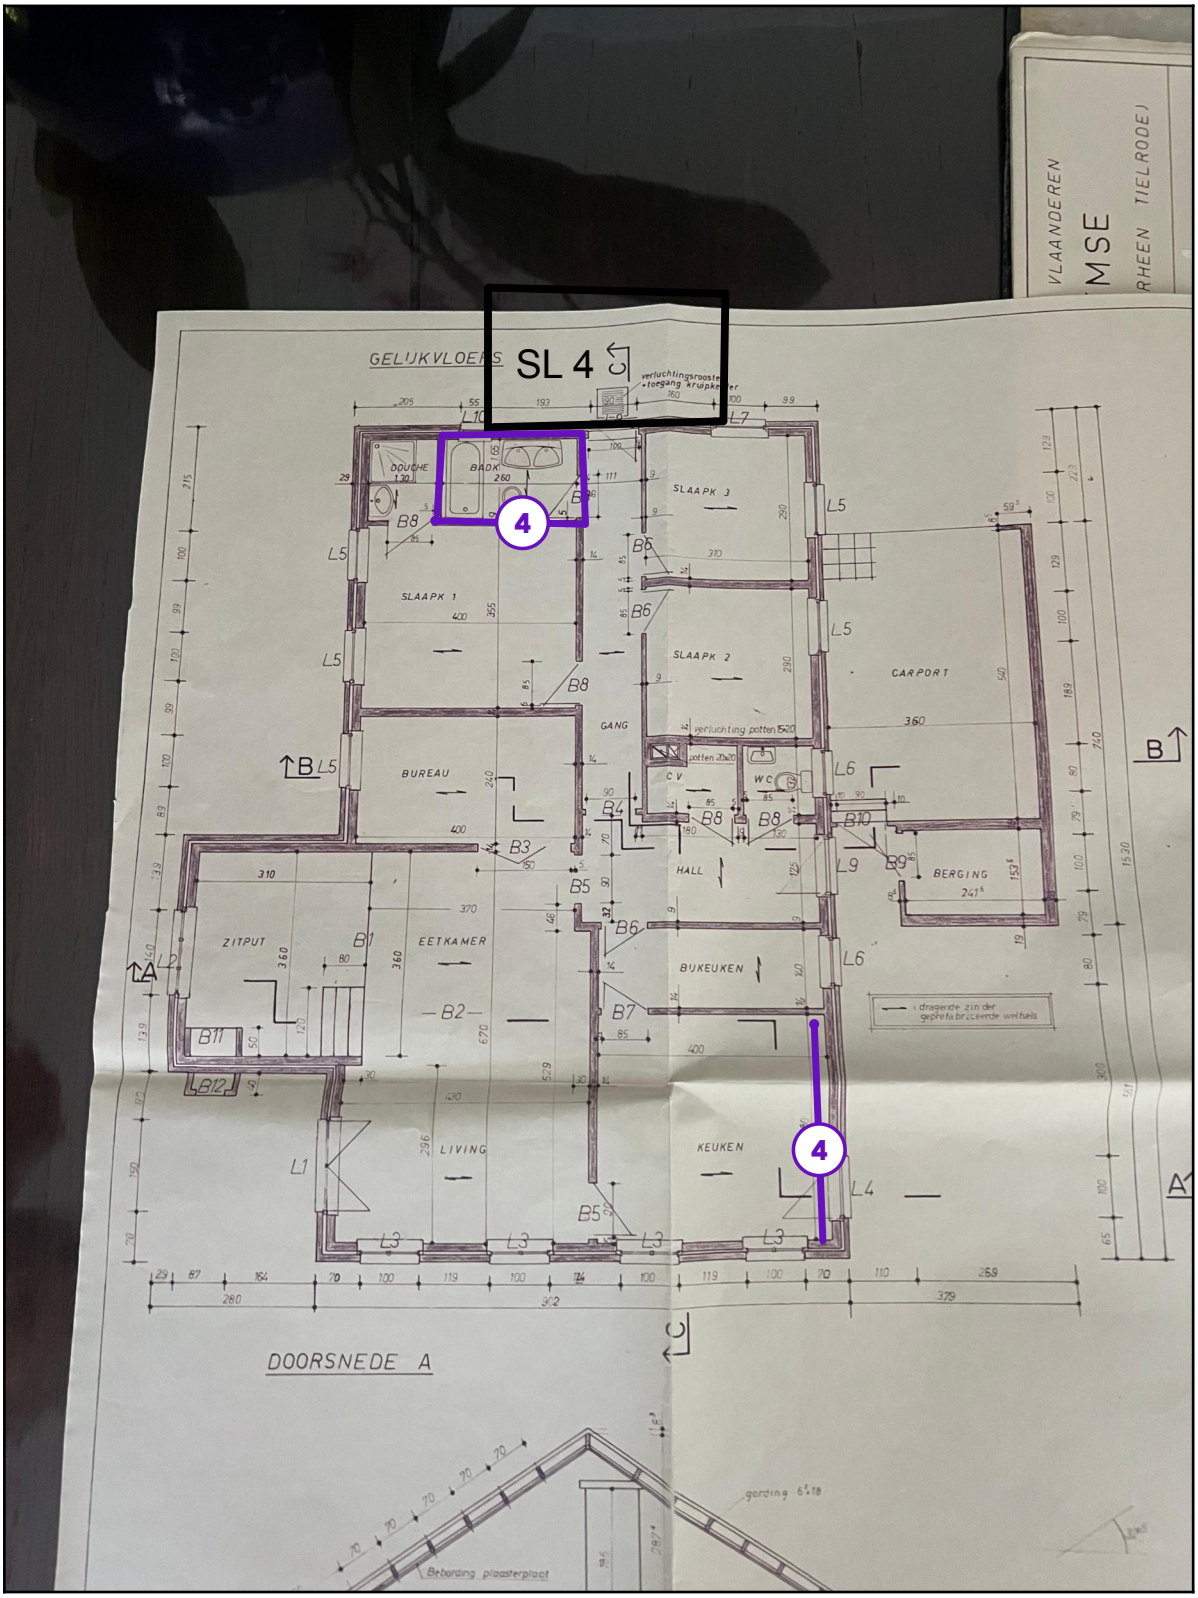
Plan 1.2: Gelijkvloers (2)

4. Tegelmuren	Advies	-

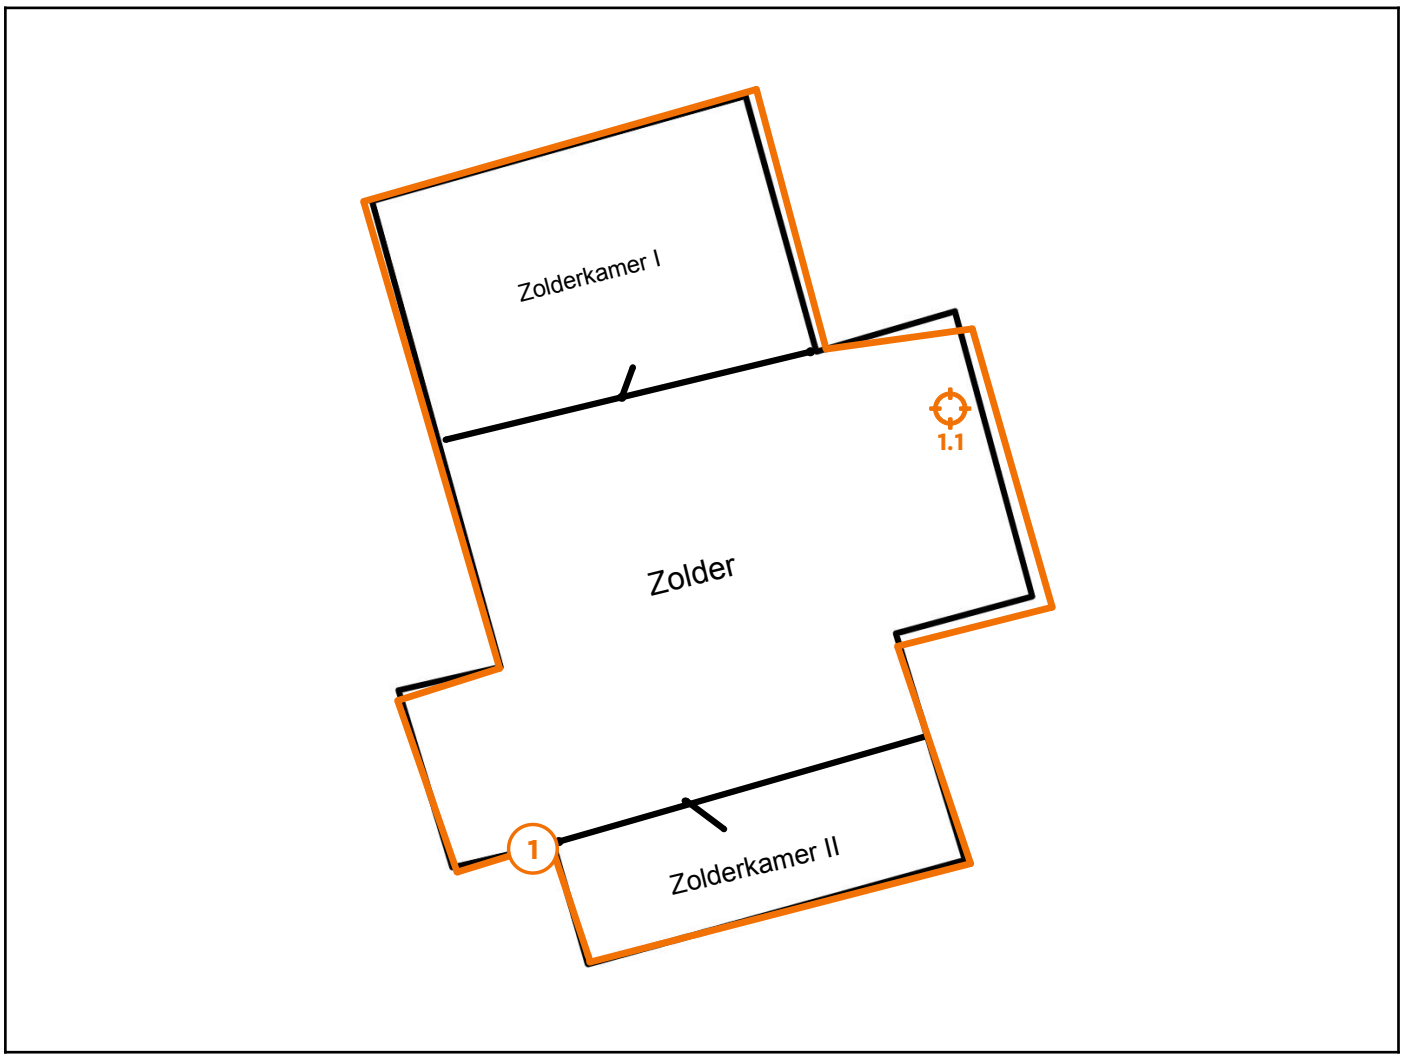
Plan 1.4: Zolder

Beschrijving	Type	Actie
1. Onderdak	Asbestmateriaal	Maatregelen nemen
1.1 Code: 1	Puntmonster	-

- Eenvoudige handelingen: mag via doe-het-zelf of door werknemer(s) met opleidingsattest eenvoudige handelingen
  Het onderdak kan voorzichtig losgemaakt worden , extra bevochtigen om stof te voorkomen.

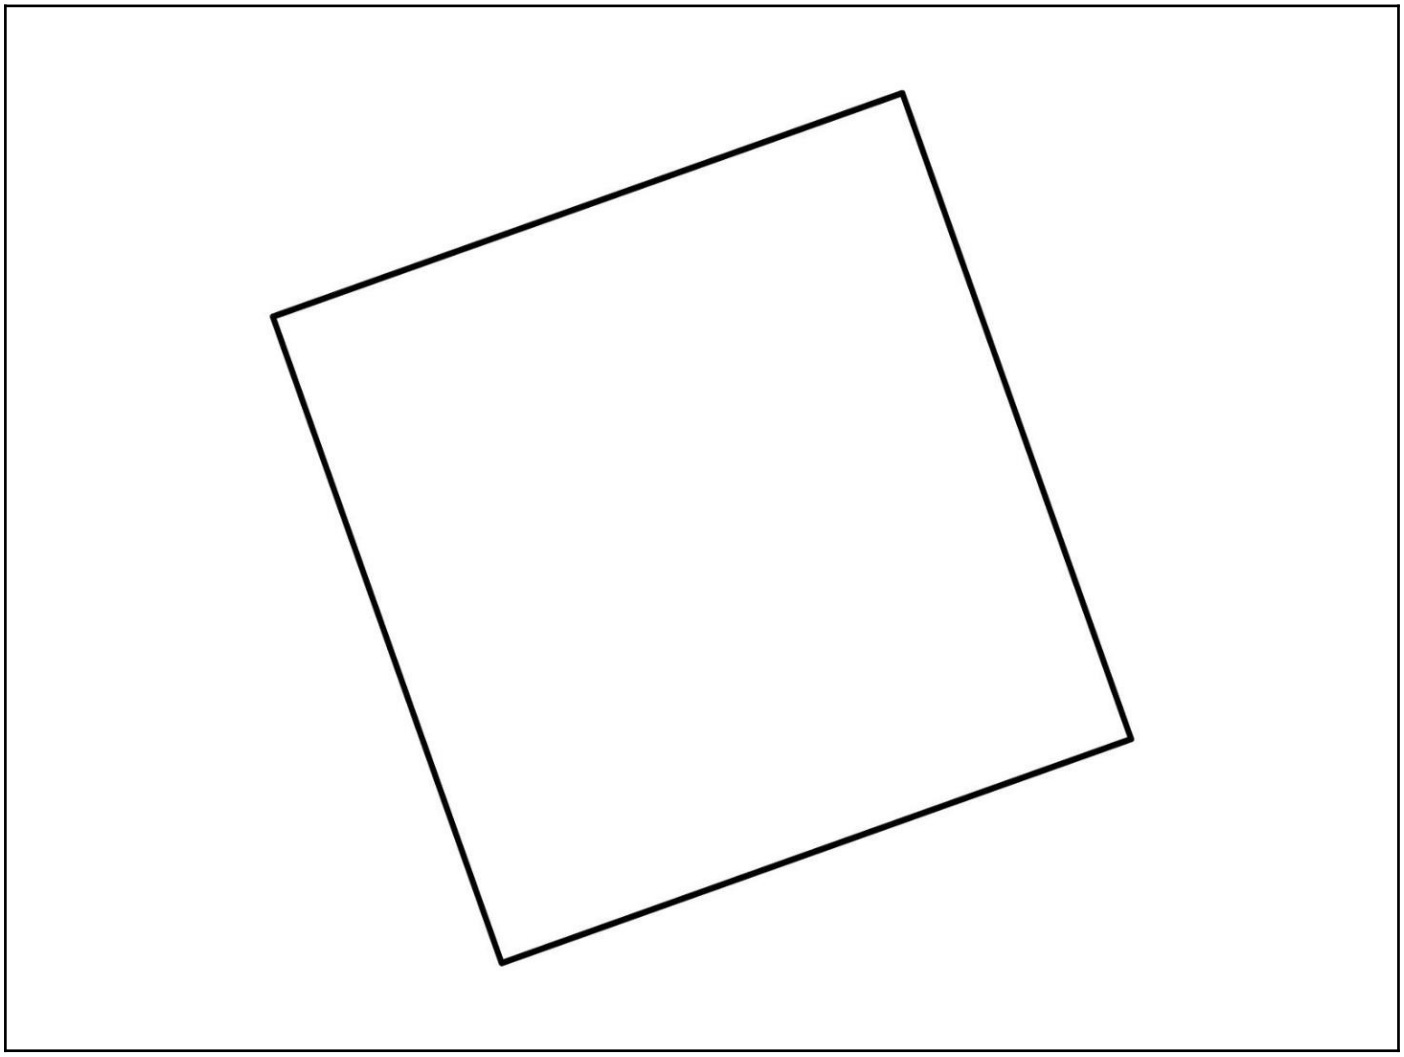
Plan 2.1: Carport

0 Asbestmaterialen

0 Geen asbest

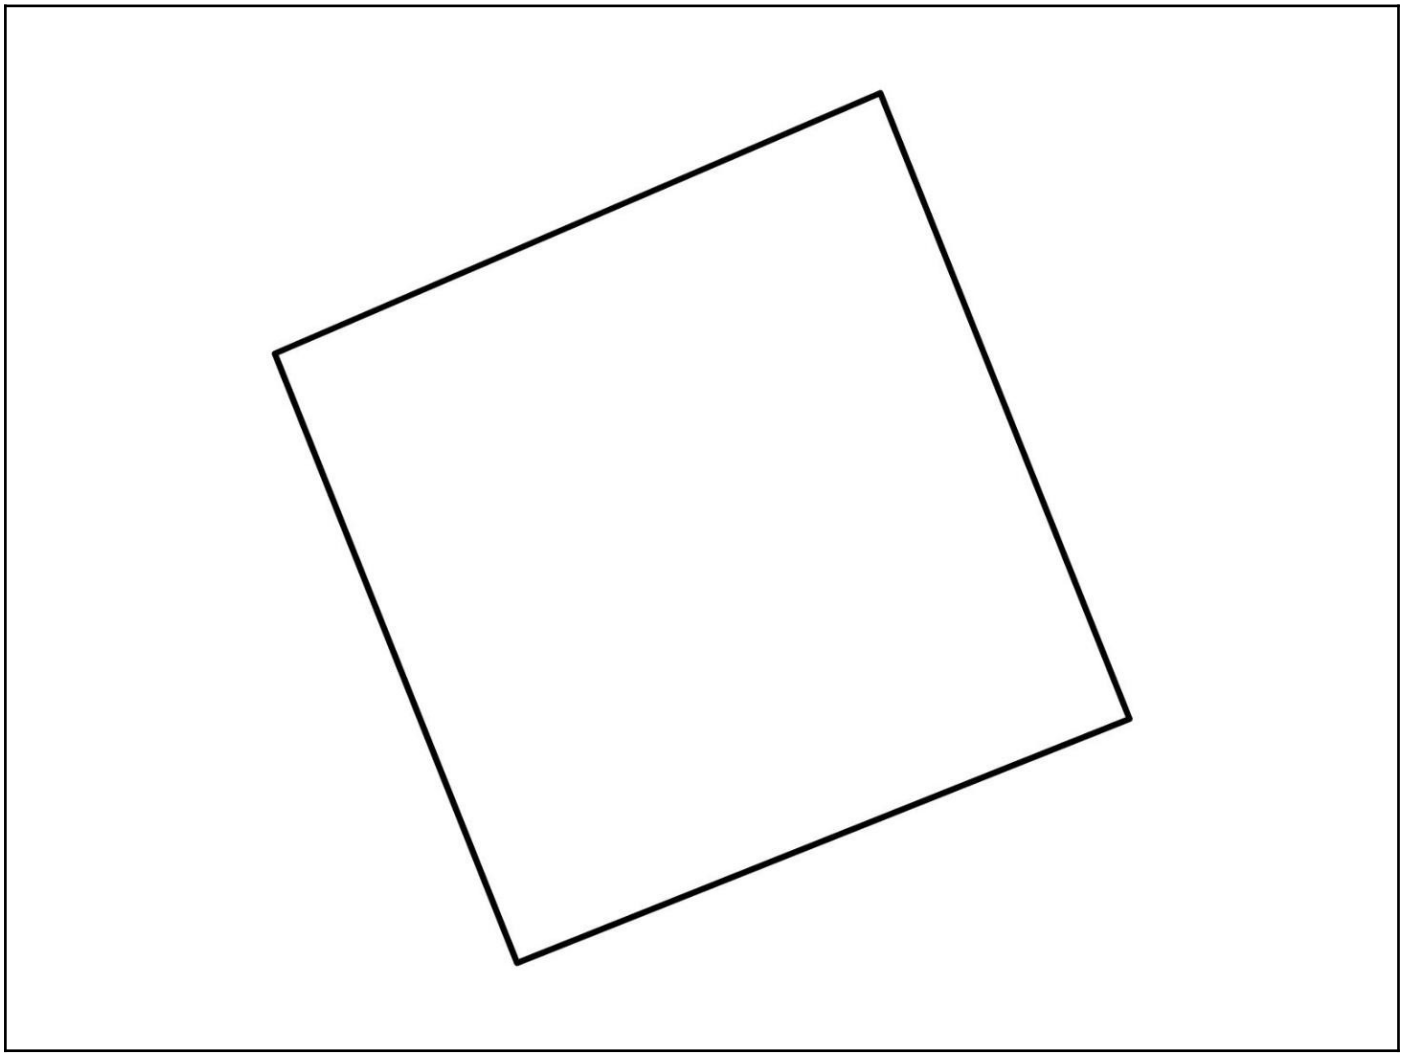
Plan 3.1: Opslagplaats

0 Asbestmaterialen

0 Geen asbest

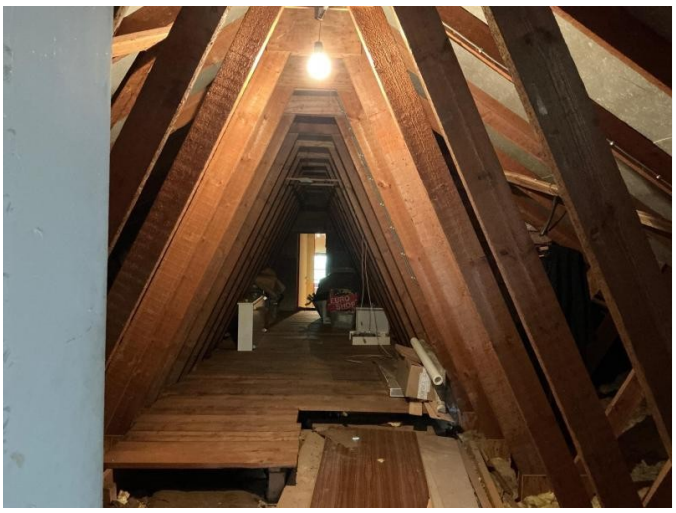
Fiche 1: Onderdak

Het asbestmateriaal valt onder de mijlpaal van 2040.

Maatregelen nemen

Eindbeoordeling materiaalrisico	Verhoogd materiaalrisico en/of verhoogde kans op vezelvrijgave

Gebondenheid	Categorie 1: hechtgebonden in oorsprong
Asbestsoort (vezeltype)	Alleen chrysotiel aanwezig
Asbestconcentratie	Laag (< 50%)
Afschermingsgraad van het gehele materiaal	Geheel of deels vrij aan de buitenlucht, maar geen contact met binnenlucht
Toestand van het materiaal	Matig beschadigd, matig verweerd

#	Type	Referentie	Resultaat
1.1	Puntmonster	1	Chrysotiel

- Verwijder dit asbestmateriaal zo snel mogelijk. Volg de toestand goed op.

Standaard dragen van de nodige wegwerp beschermingsmiddelen FFP 3 masker , handschoenen en tyvec CAT III type 5-6

Bij de gemeente/containerpark afsluitzakken halen om dubbel in te pakken en af te voeren naar het containerpark als hechtgebonden asbestafval.

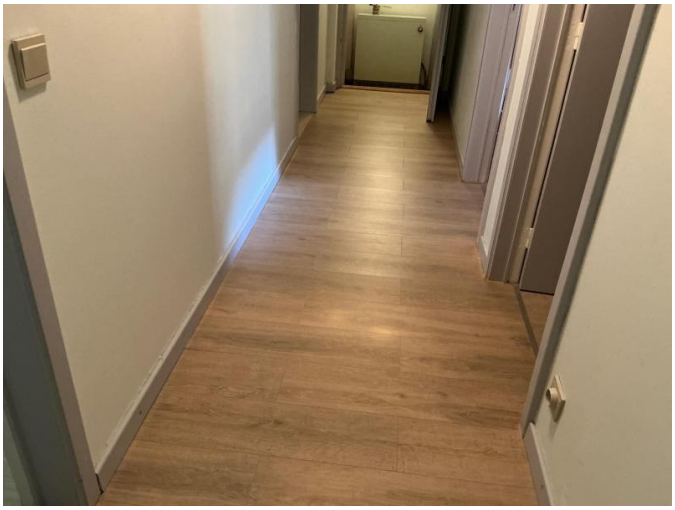
Fiche 2: Laminaatvloer

Basis voor advies	De asbestdeskundige beoordeelt het materiaal als niet-asbestverdacht.

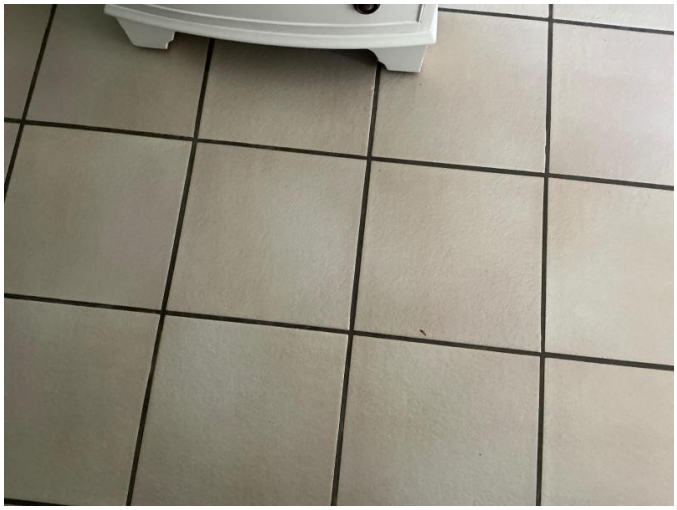
Fiche 5: Tegelvloer

Wegens de goede toestand van de tegelvloer, was het niet mogelijk om de tegellijm te bemonsteren. Er wordt aangeraden om extra maatregelen te treffen of een extra expertise te laten uitvoeren bij afbraak of renovatie want gezien het bouwjaar is er een mogelijkheid dat de lijm asbesthoudend kan zijn.

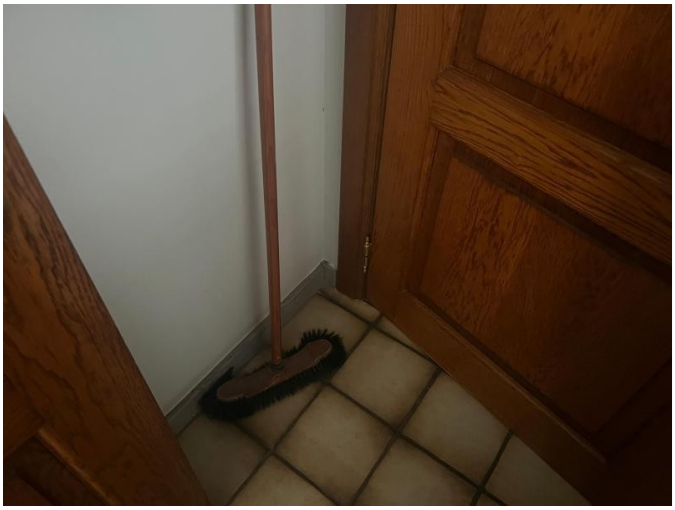
Fiche 6: Pleisterwerk muren

Geen asbest

#	Type	Referentie	Resultaat
6.1	Mengmonster	2	Geen asbest

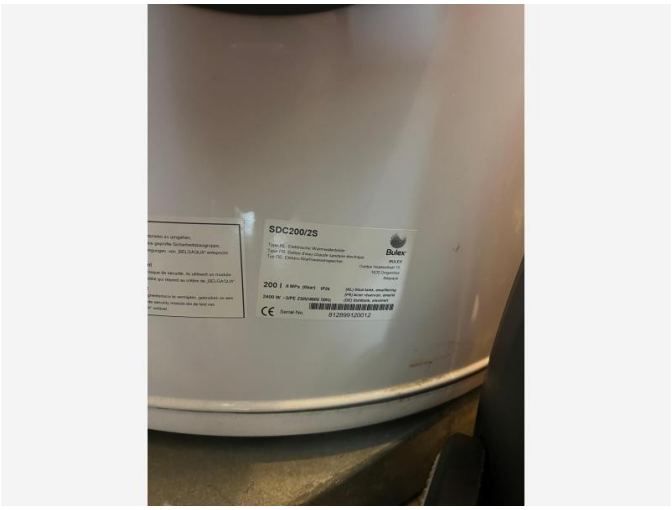
Beschrijving	Notitie	Terug te vinden op plannen
Fiche 10: Leidingisolatie - niet aanwezig	-	-
Fiche 11: Stookketel niet aanwezig	Enkel boiler aanwezig.	-
Fiche 12: Liftinfrastructuur - niet aanwezig	-	-
