Asbestinventarisattest

Sparrenhofstraat 79, 9100 Sint-Niklaas

Attestnummer : **20260420-000377.000**
Uitgegeven op : **20.04.2026**
Geldig tot : **Onbeperkt** (tenzij de toestand wijzigt)

Asbestveilig (maar mogelijk niet asbestvrij)

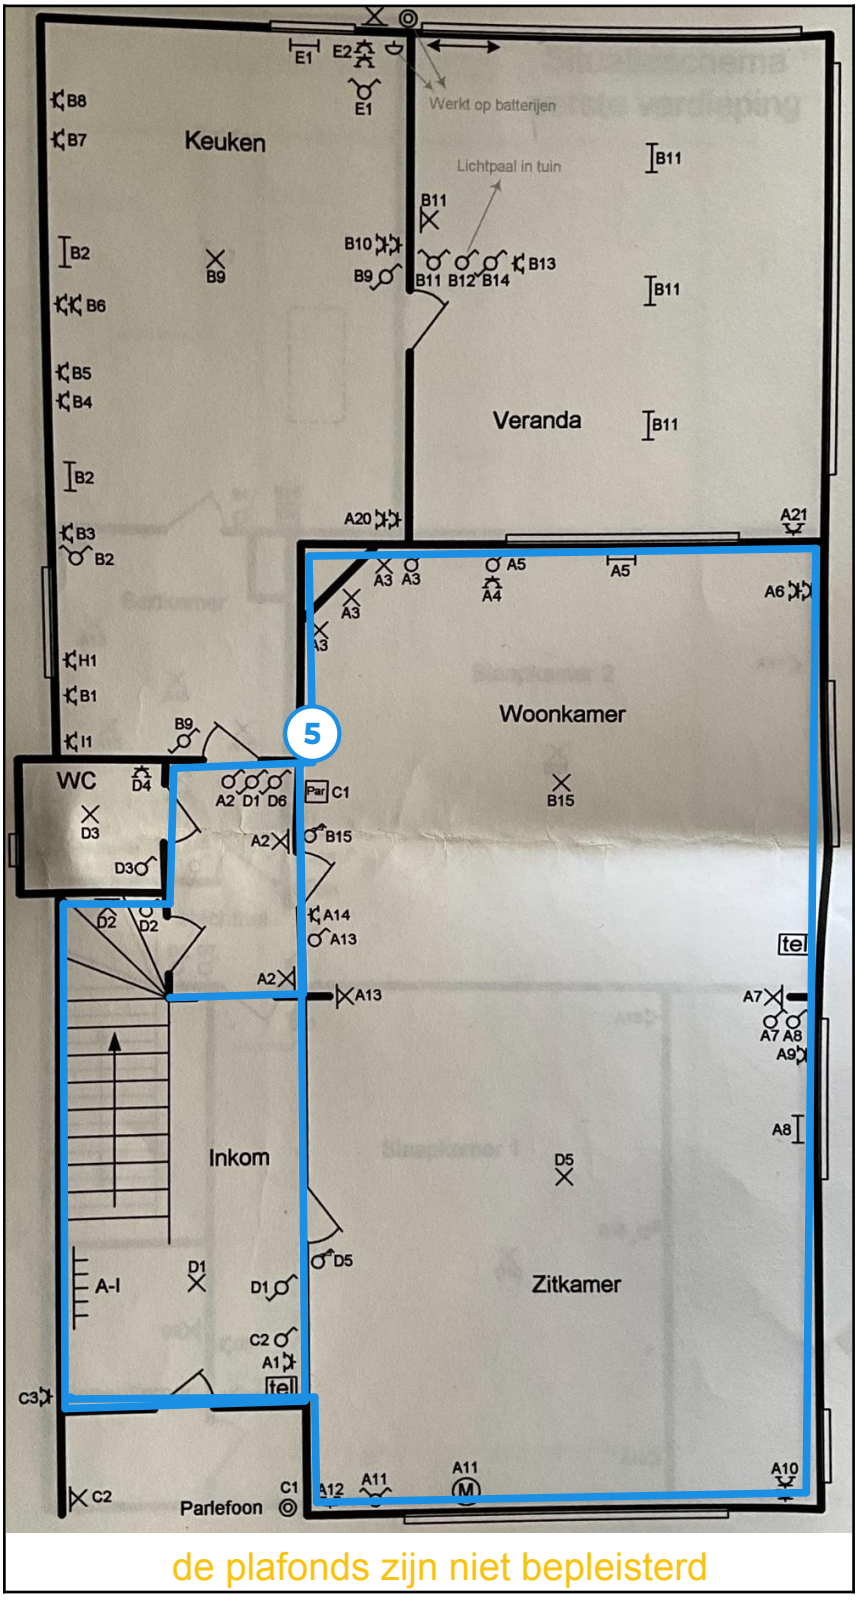
Plan 1.1: Gelijkvloers

3. Plafonds	Advies	-
5. Pleisterwerk muren	Geen asbest	-

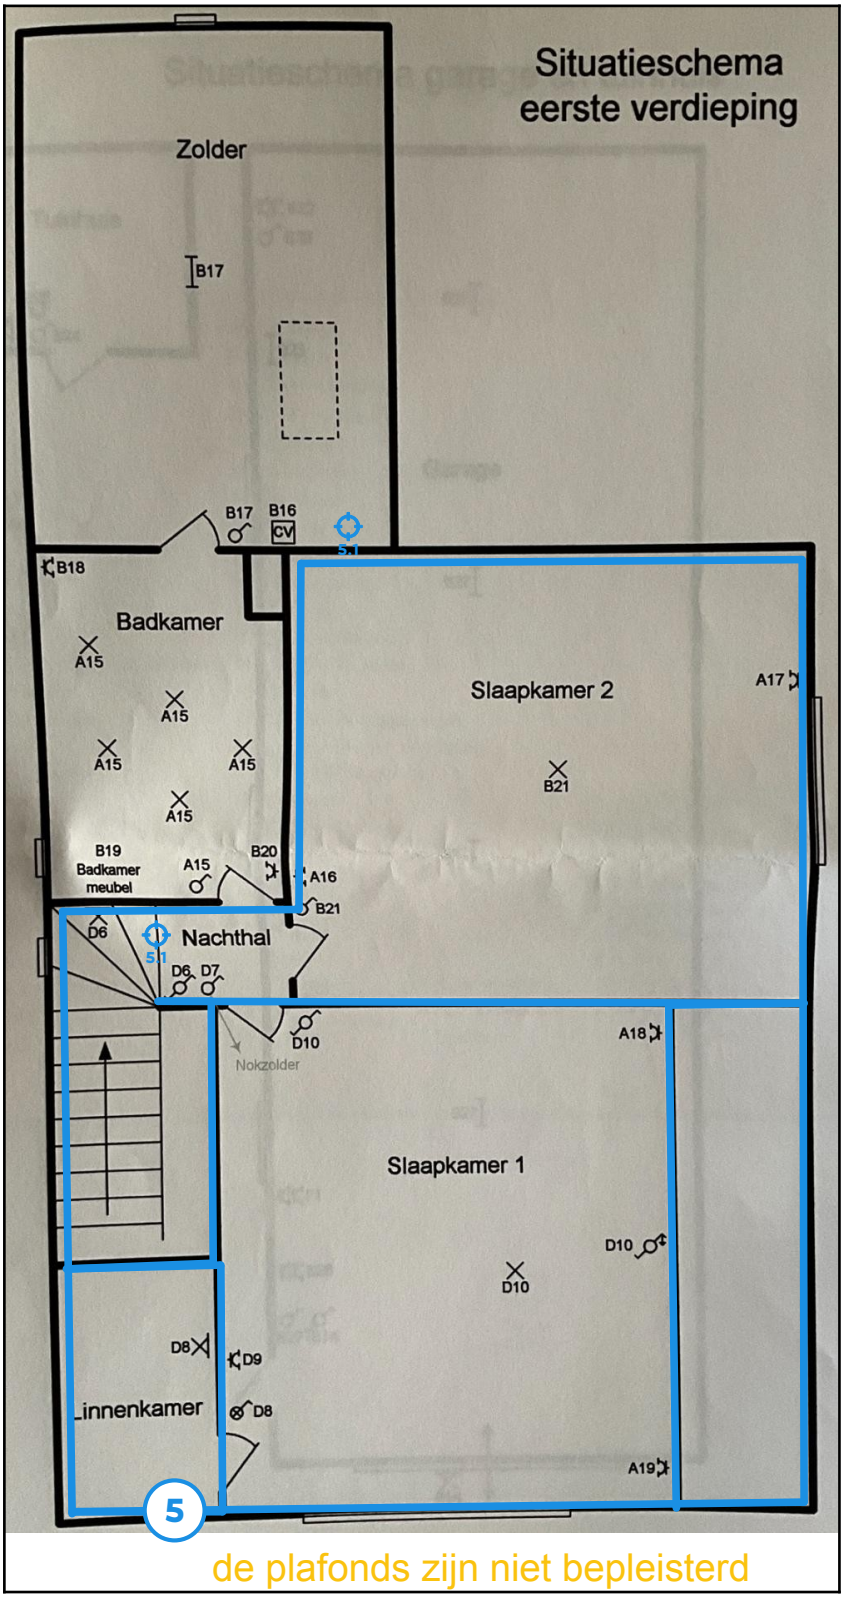
Plan 1.2: 1ste verdiep

3. Plafonds	Advies	-
5. Pleisterwerk muren	Geen asbest	-
5.1 Code: PLM	Mengmonster	-

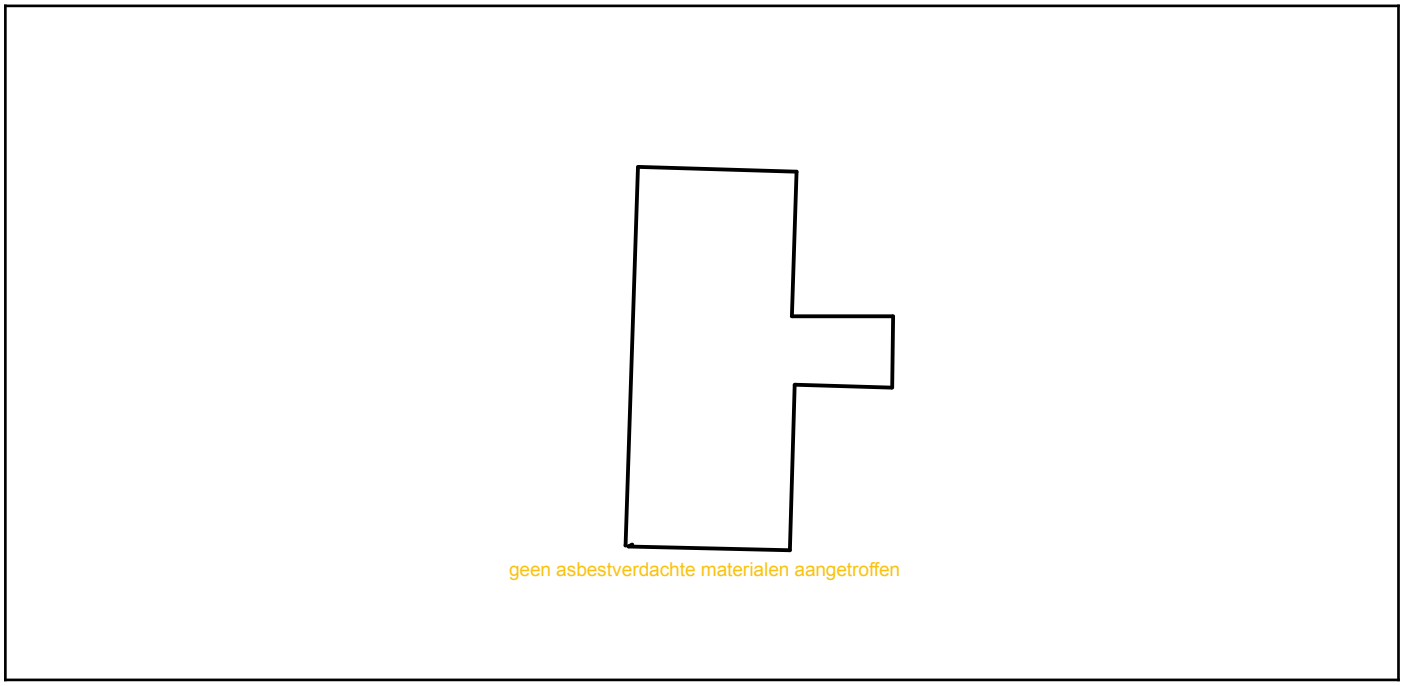
Plan 1.3: Zolder

Beschrijving	Type	Actie
2. Zolder	Advies	-

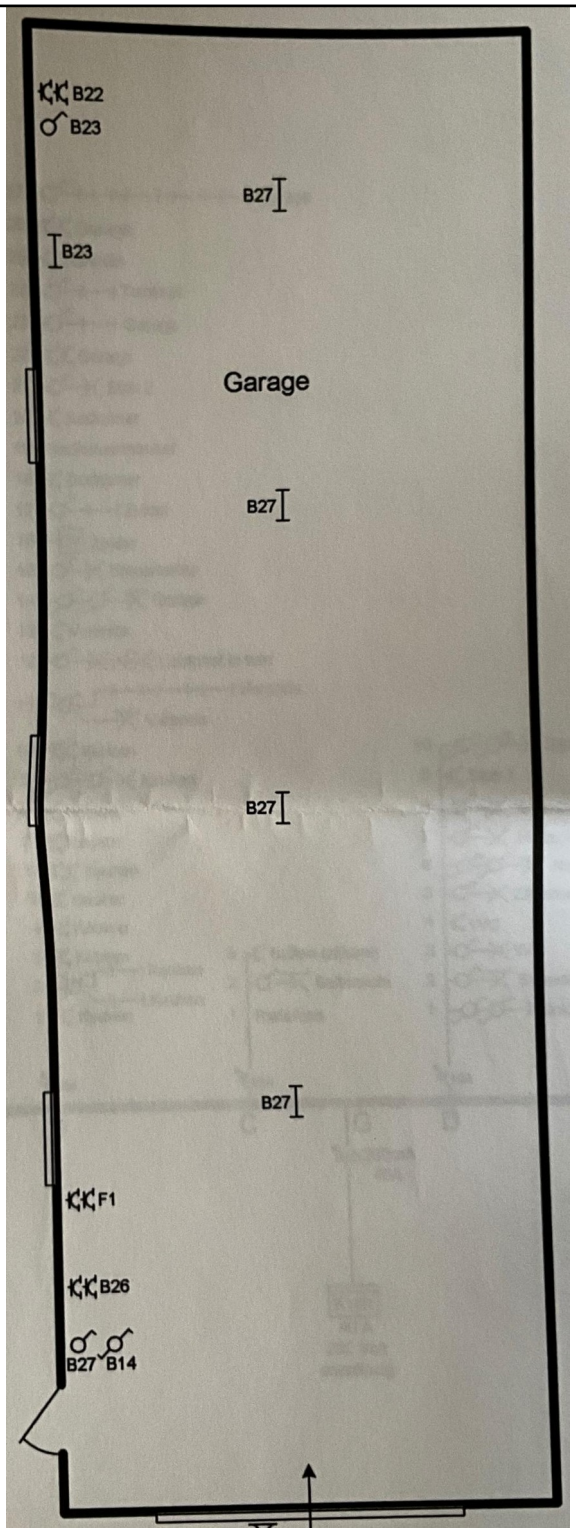
Plan 1.4: Garage

geen asbestverdachte materialen aangetroffen

4. Binnenzijde garage	Advies	-

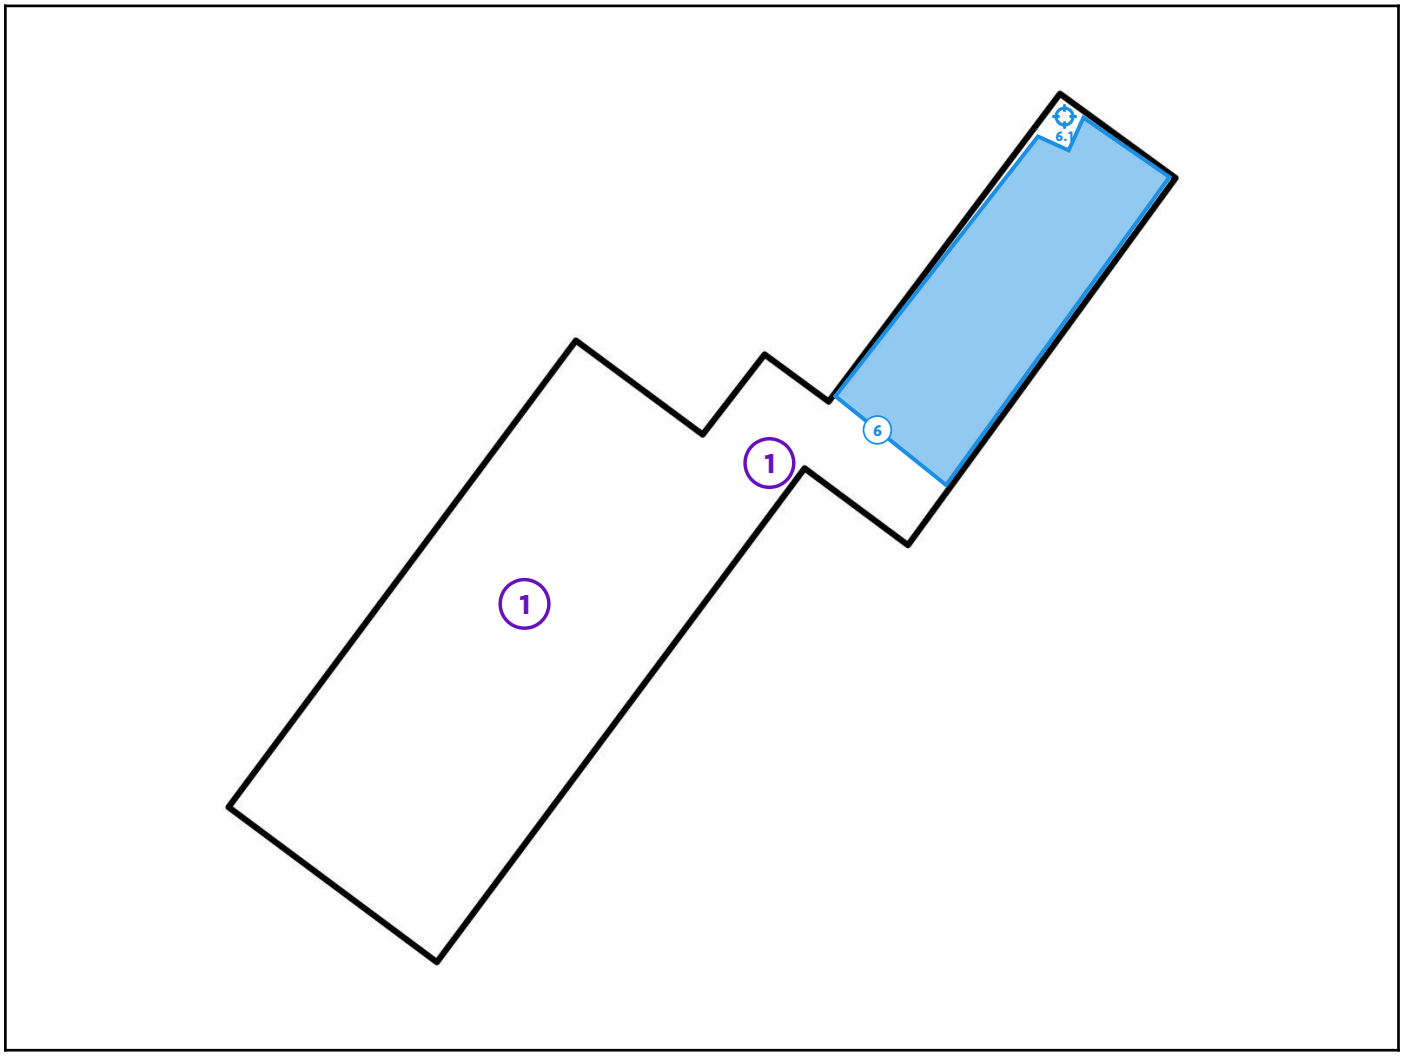
Plan 1.5: Bovenaanzicht

Beschrijving	Type	Actie
1. Binnenzijde schouwen	Beperking	-
6. Roofing dak garage	Geen asbest	-
6.1 Code: Roof	Puntmonster	-

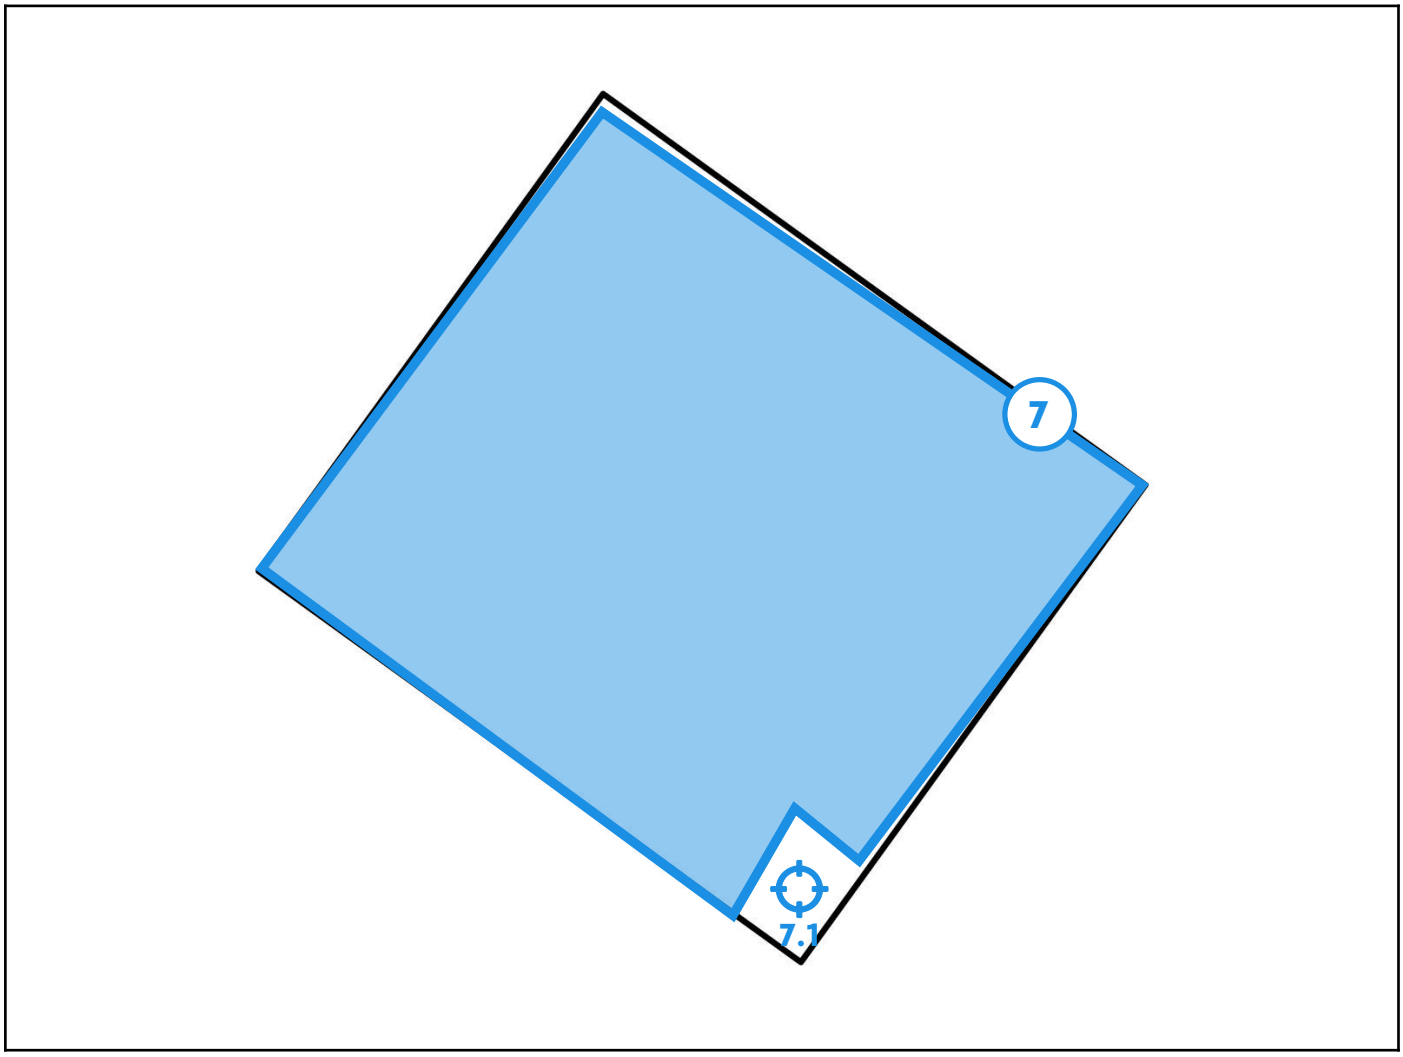
Plan 2.1: Bovenaanzicht

Beschrijving	Type	Actie
7. Shingles dak tuinhuis	Geen asbest	-
7.1 Code: Shingle	Puntmonster	-

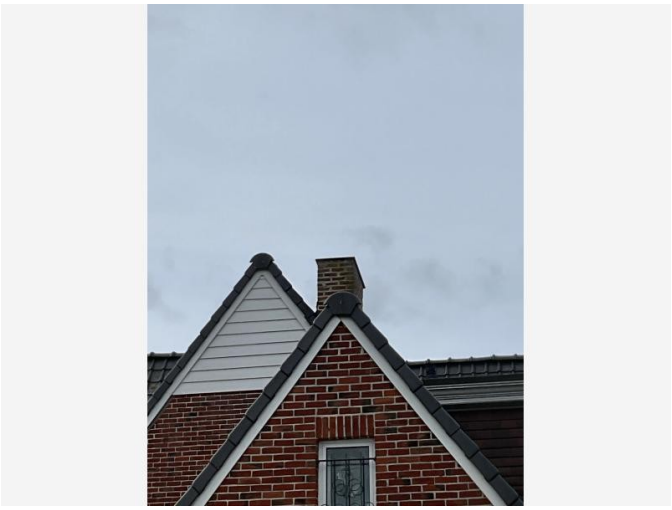
Fiche 1: Binnenzijde schouwen

Tijdelijke beperking

Reden: Het te onderzoeken materiaal situeert zich hoger dan 3,50 m te rekenen vanaf een veilige ondergrond

Uitleg van de asbestdeskundige: Het is niet mogelijk om de binnenzijde van de gemetselde schouwen te onderzoeken.

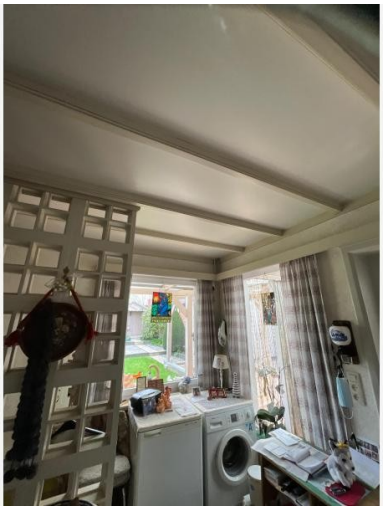
Fiche 3: Plafonds

De vaststelbare, waarneembare plafonds zijn niet bepleisterd.

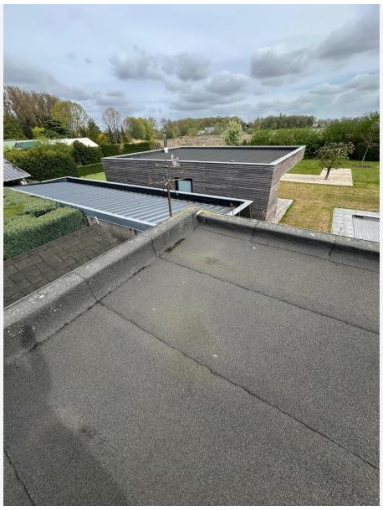
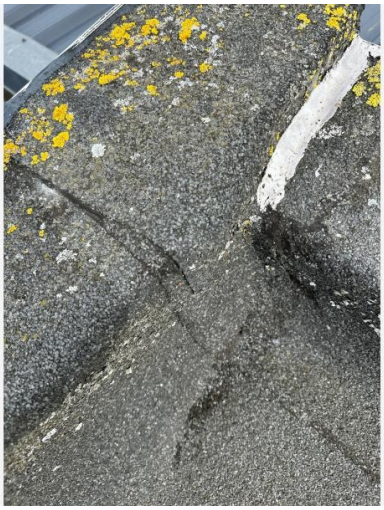
Fiche 6: Roofing dak garage

Geen asbest

#	Type	Referentie	Resultaat
6.1	Puntmonster	Roof	Geen asbest
