Asbestinventarisattest

Beekstraat 6, 9170 Sint-Gillis-Waas

Attestnummer : **20251117-000245.000**
Uitgegeven op : **17.11.2025**
Geldig tot : **17.11.2035**

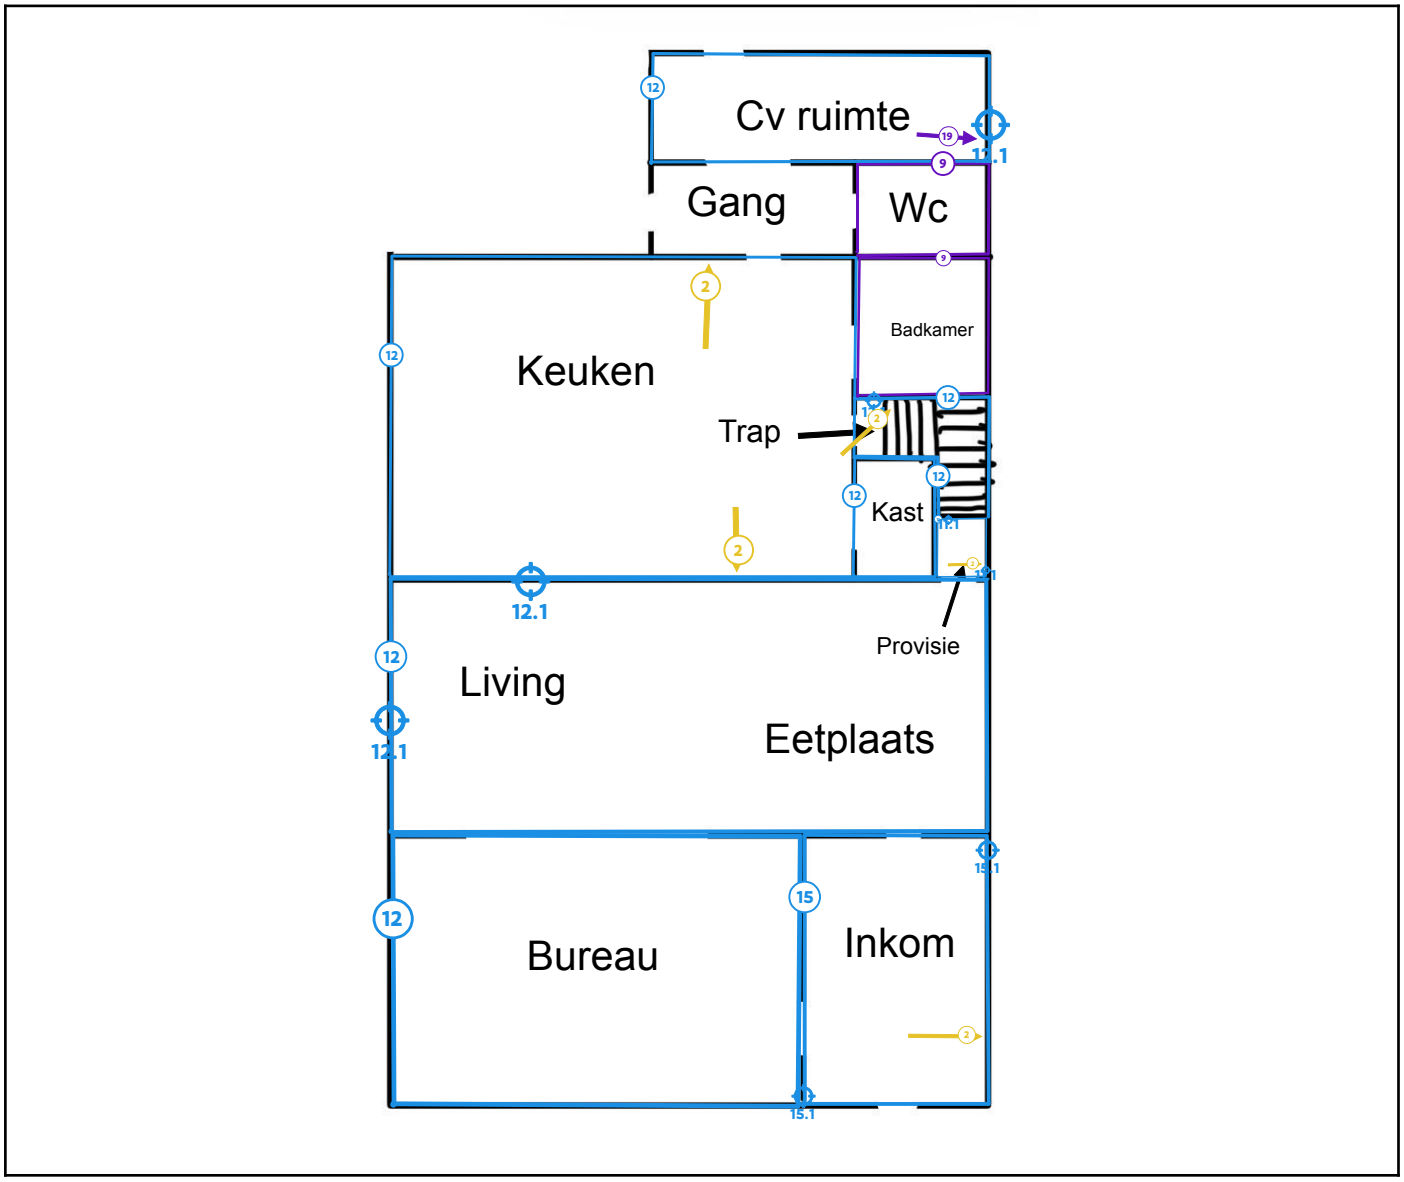
Plan 1.1: Grondplan gelijkvloers

Beschrijving	Type	Actie
2. Elektrische schakelaars	Asbestmateriaal	Zorgvuldig beheren
9. Valse muren	Advies	-
11. Muren provisie ruimte	Geen asbest	-
11.1 Code: 52490/06	Mengmonster	-
12. Pleisterwerk muren	Geen asbest	-

- Zorg voor een veilig beheer. Vermijd het beschadigen van het asbestmateriaal. Controleer de toestand jaarlijks op wijzigingen.
- Voer bijkomende staalname(s) uit.

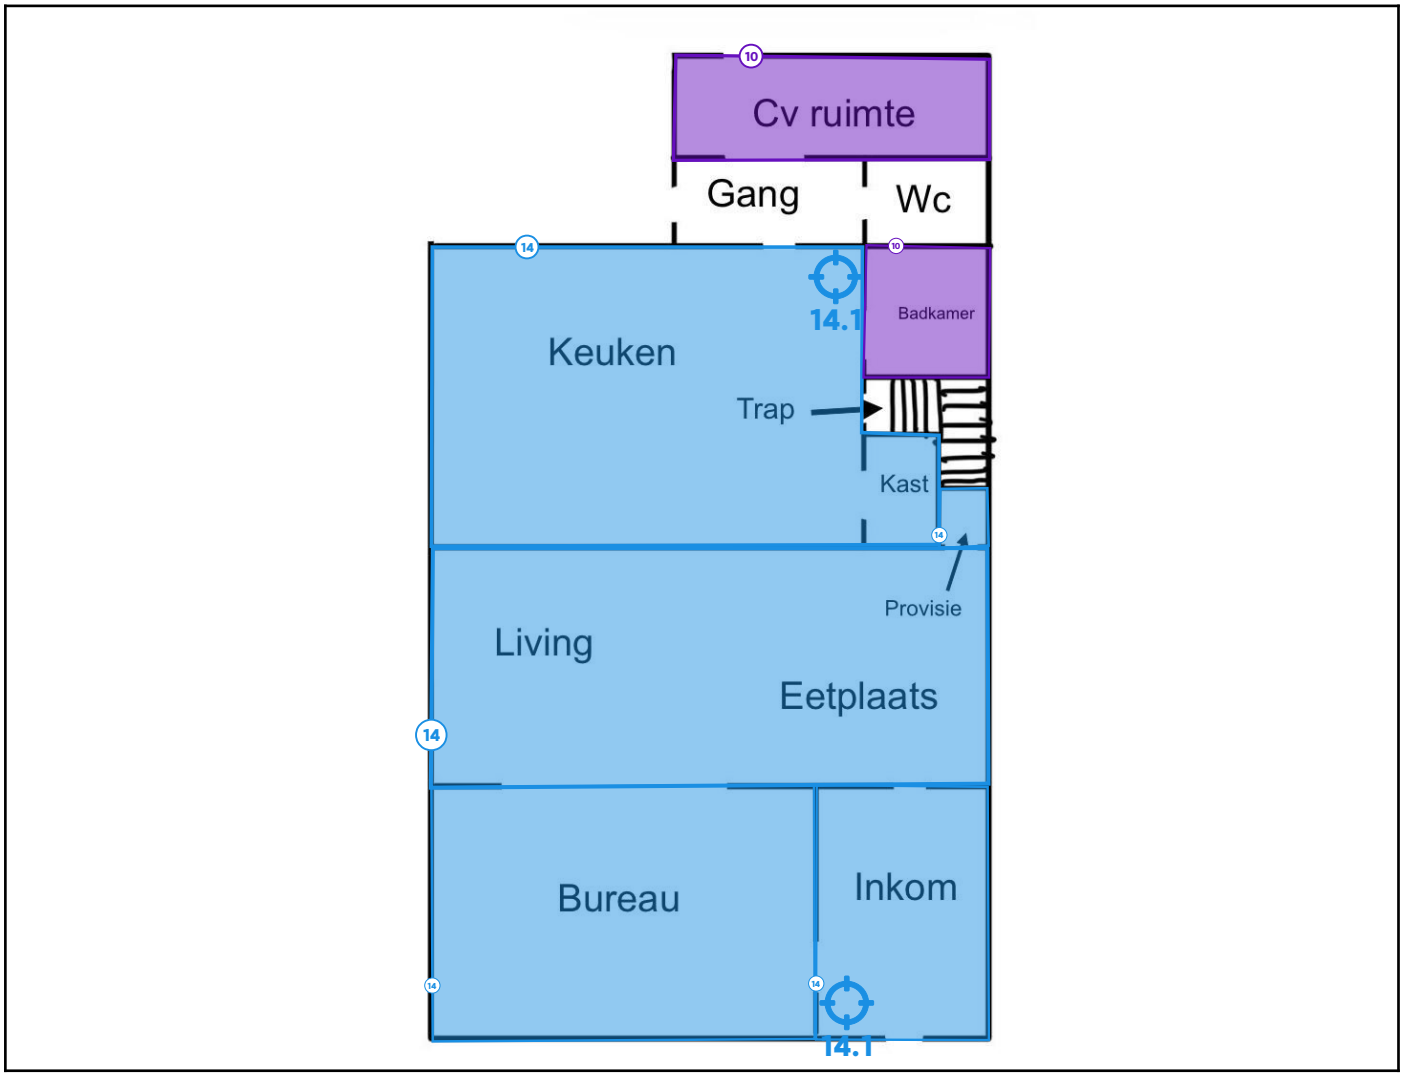
Plan 1.2: Grondplan gelijkvloers

Beschrijving	Type	Actie
10. Valse plafonds	Advies	-
14. Pleisterwerk plafonds	Geen asbest	-
14.1 Code: 52490/02	Mengmonster	-

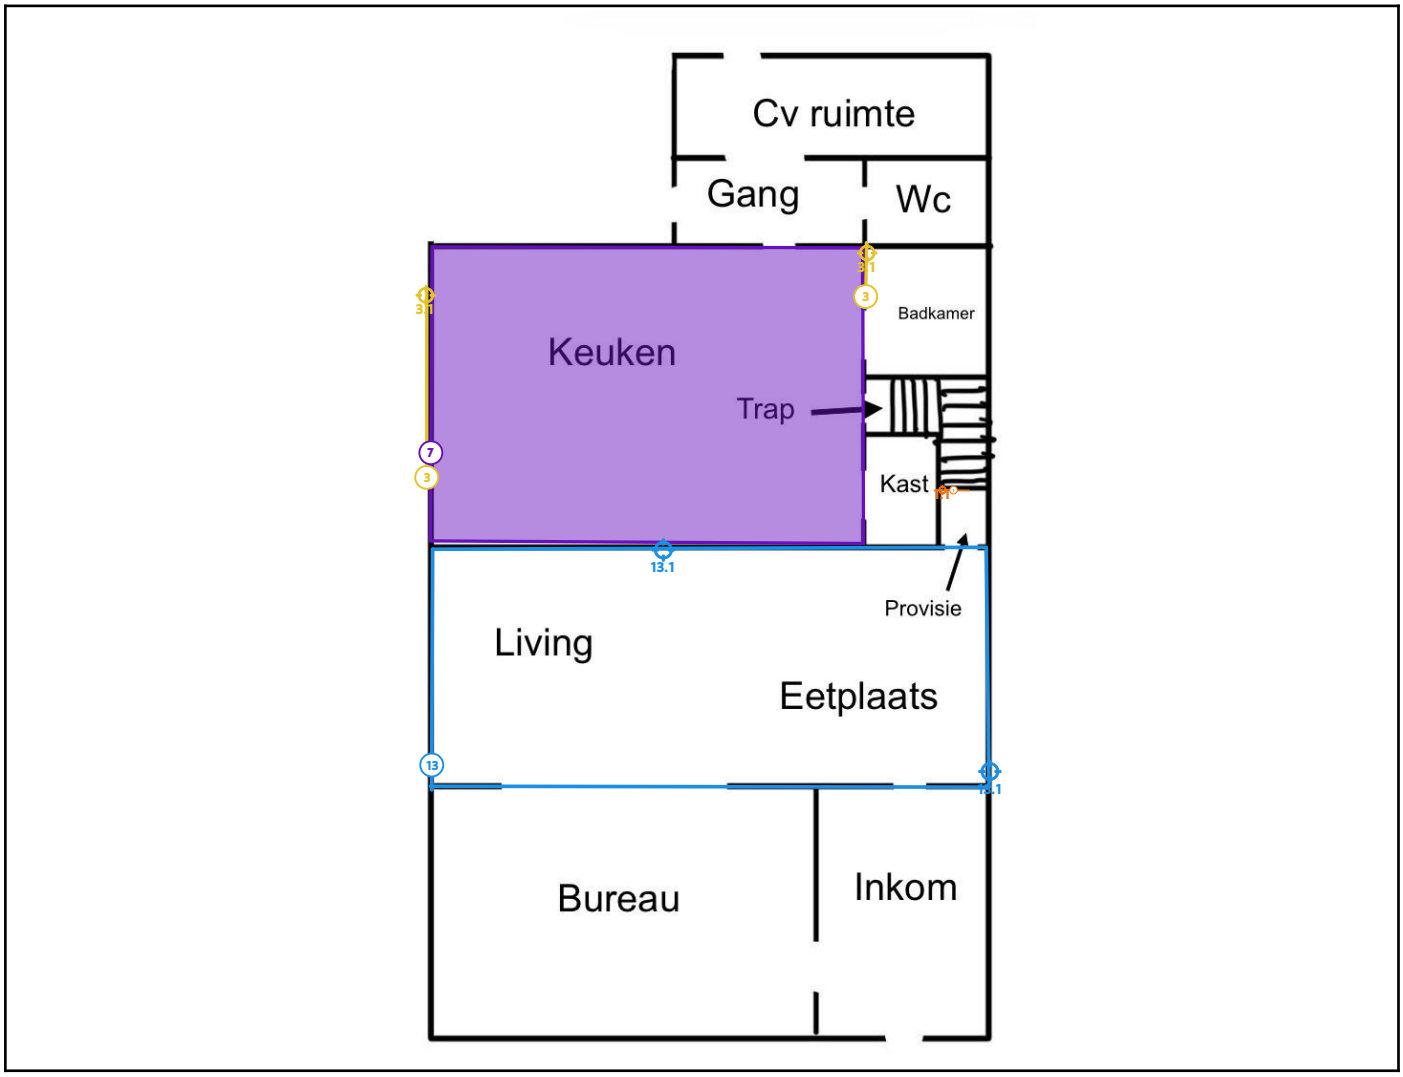
Plan 1.3: Gro,dplan gelijkvloers

Beschrijving	Type	Actie
1. Buis in provisie ruimte	Asbestmateriaal	Verwijderen
1.1 Code: 52490/07	Puntmonster	-
3. Mastiek tussen raam en profiel	Asbestmateriaal	Zorgvuldig beheren
3.1 Code: 52490/05	Mengmonster	-
7. Vloerbekleding	Advies	-
13. Molures	Geen asbest	-

Eindbeoordeling materiaalrisico	Verhoogd materiaalrisico en/of verhoogde kans op vezelvrijgave

#	Type	Referentie	Resultaat
1.1	Puntmonster	52490/07	Crocidoliet, Chrysotiel

- Zorg voor een veilig beheer. Vermijd het beschadigen van het asbestmateriaal. Controleer de toestand jaarlijks op wijzigingen.

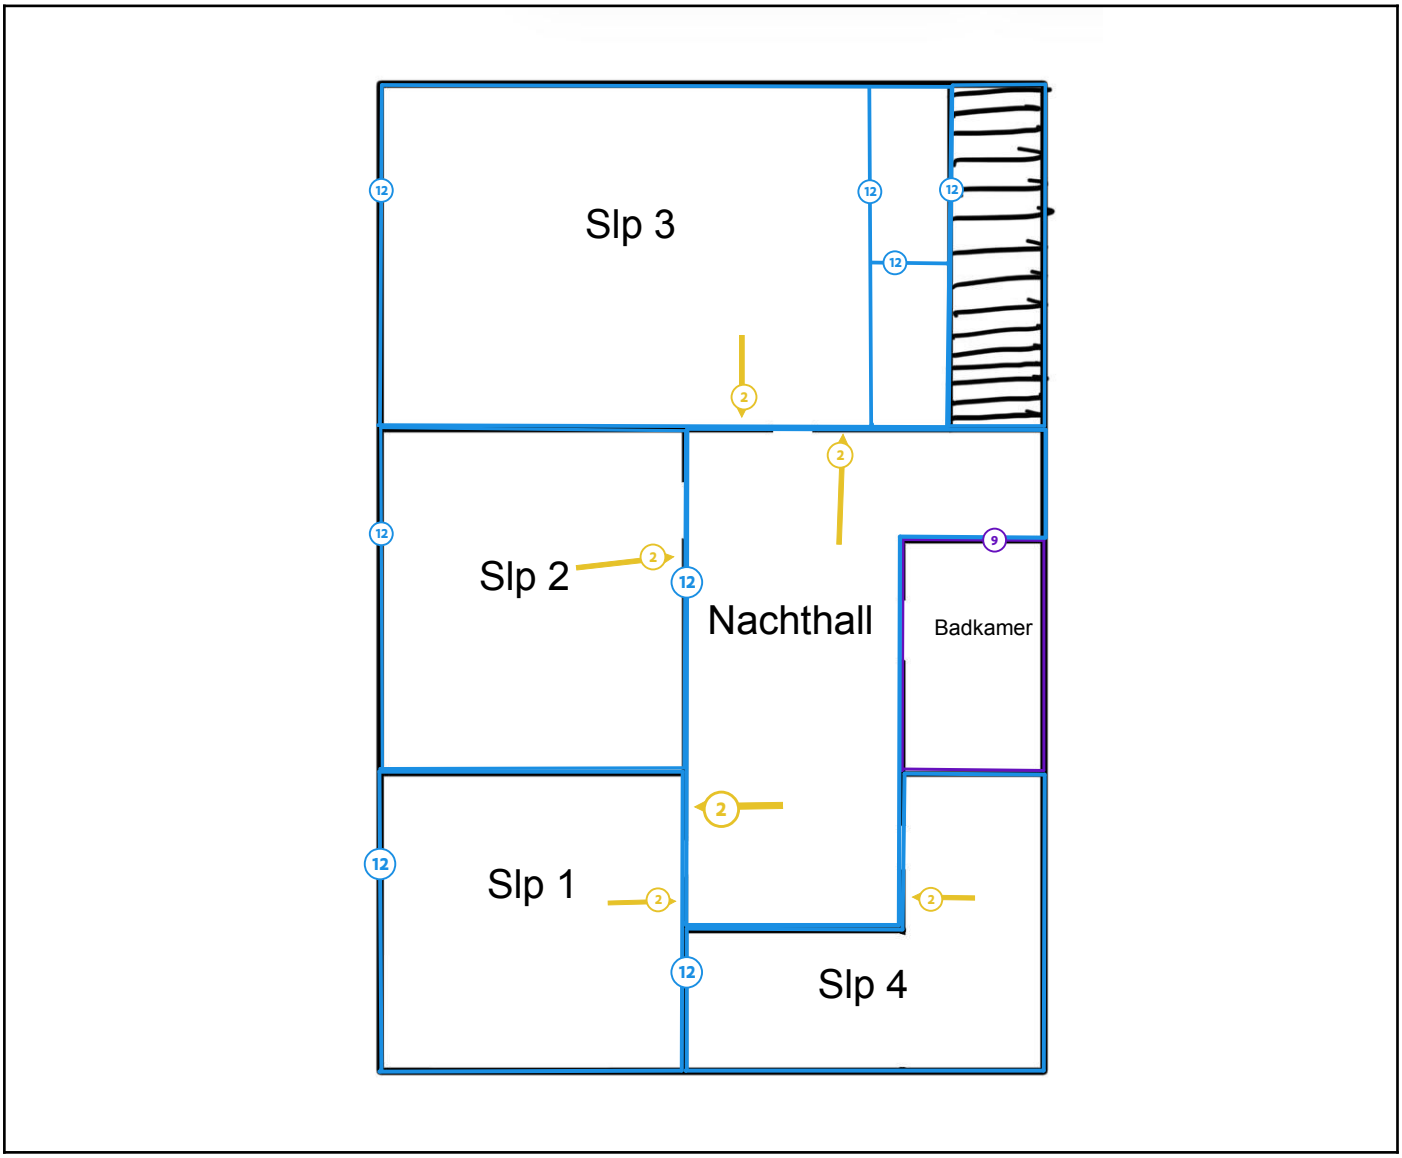
Plan 1.4: Grondplan verdieping

Beschrijving	Type	Actie
2. Elektrische schakelaars	Asbestmateriaal	Zorgvuldig beheren
9. Valse muren	Advies	-
12. Pleisterwerk muren	Geen asbest	-

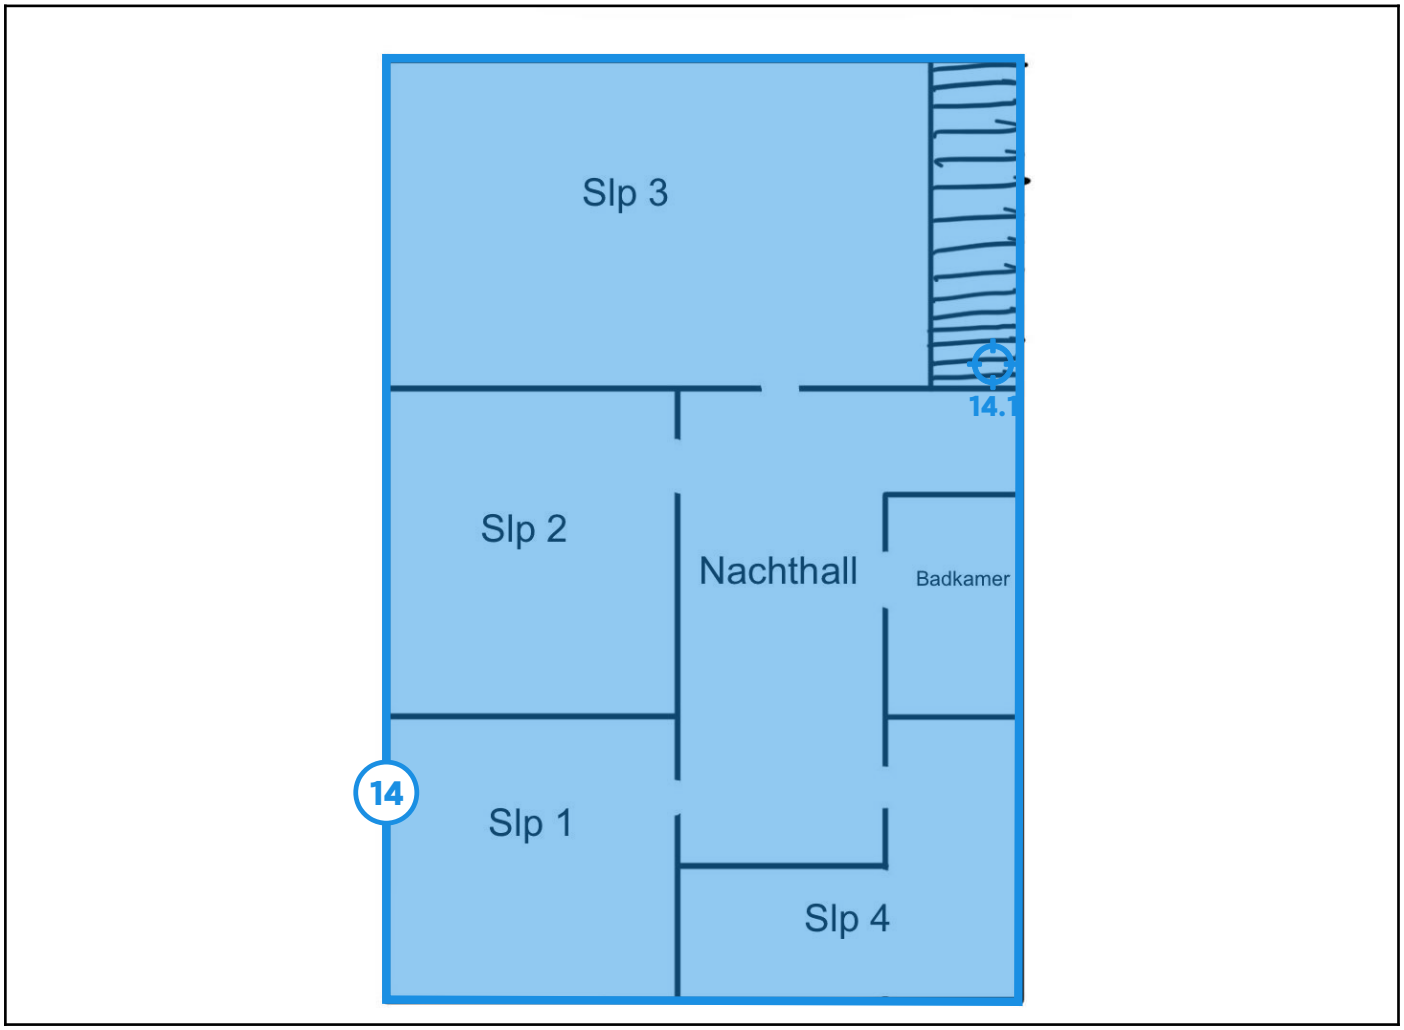
Plan 1.5: Gronplan verdieping

Beschrijving	Type	Actie
14. Pleisterwerk plafonds	Geen asbest	-
14.1 Code: 52490/02	Mengmonster	-

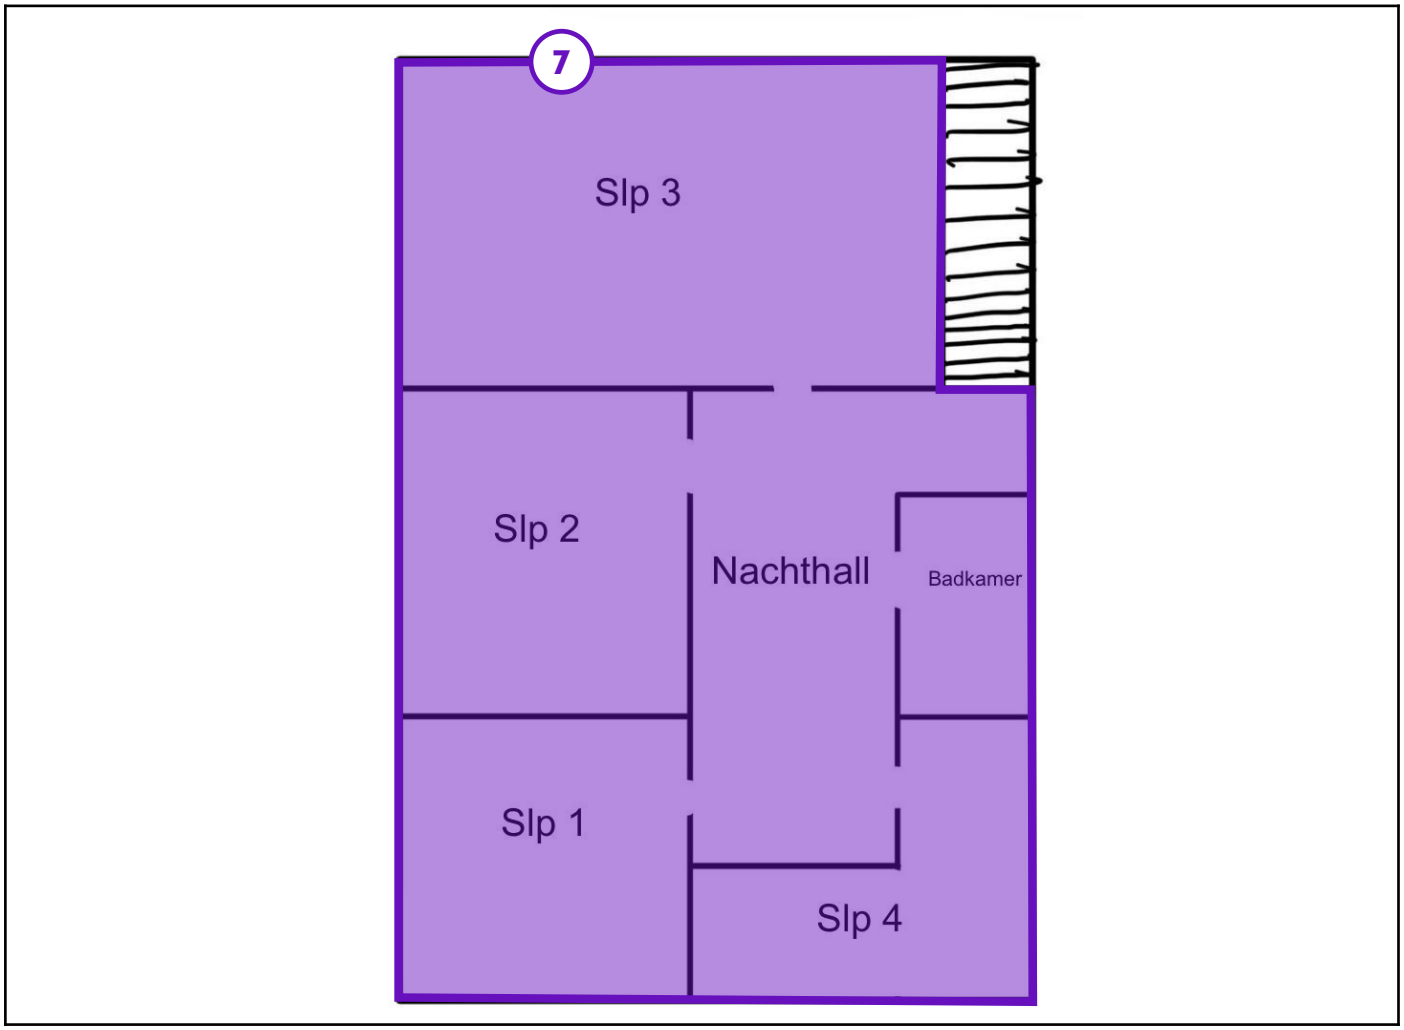
Plan 1.6: Grondplan verdieping

Beschrijving	Type	Actie
7. Vloerbekleding	Advies	-

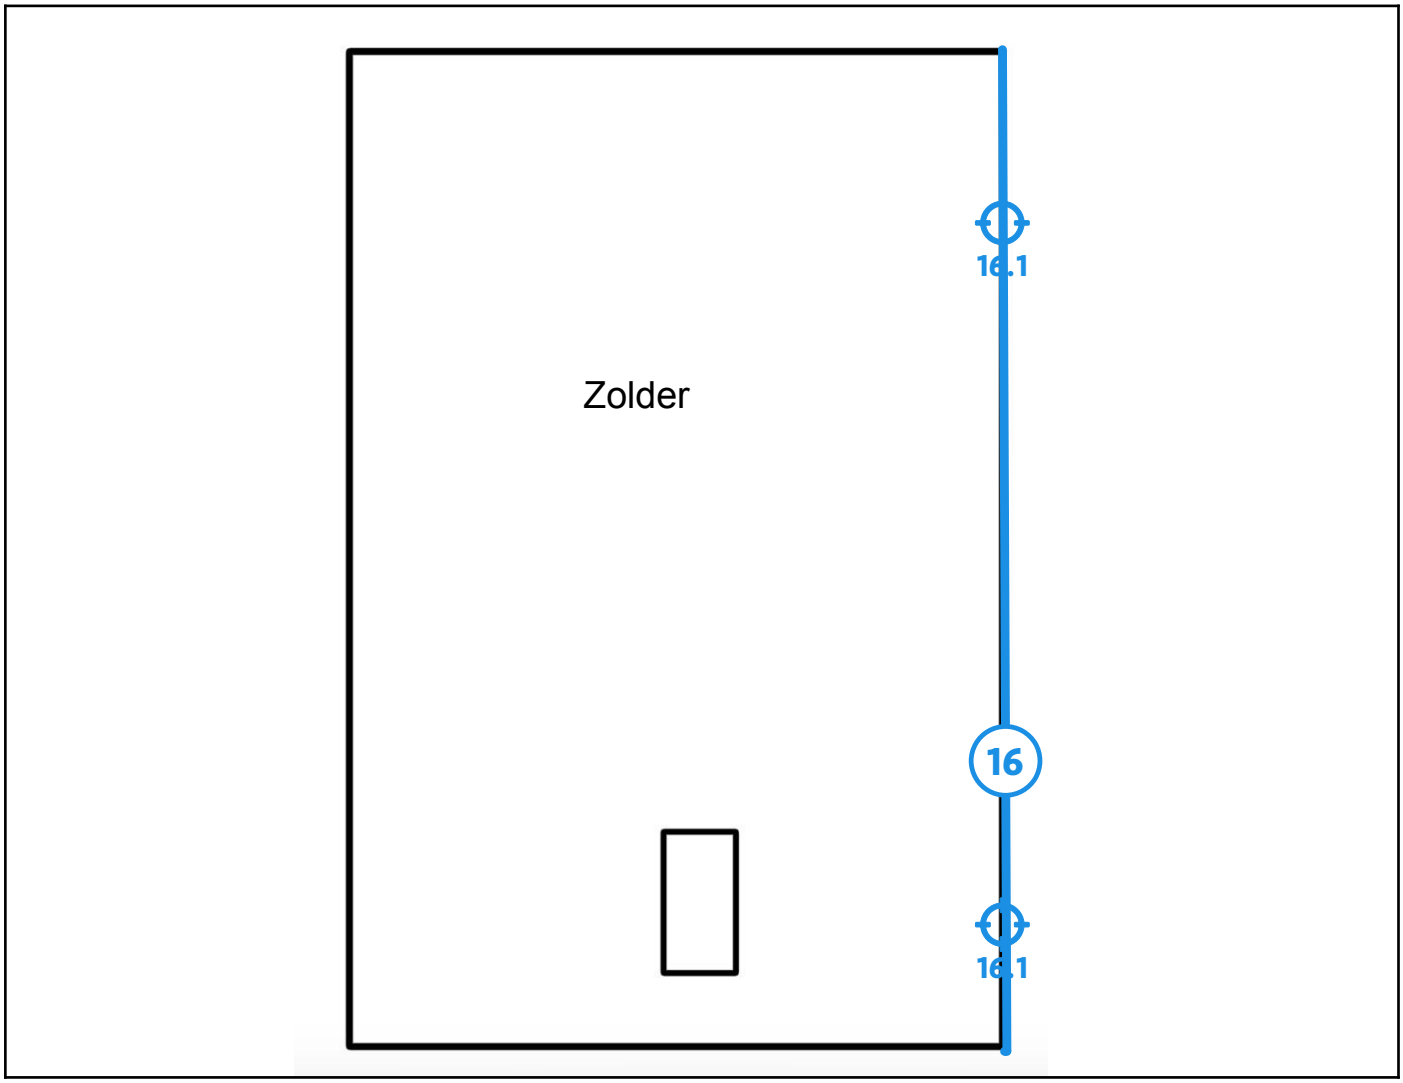
Plan 1.7: Grondplan zolder

Beschrijving	Type	Actie
16. Muur zolder	Geen asbest	-
16.1 Code: 52490/08	Mengmonster	-

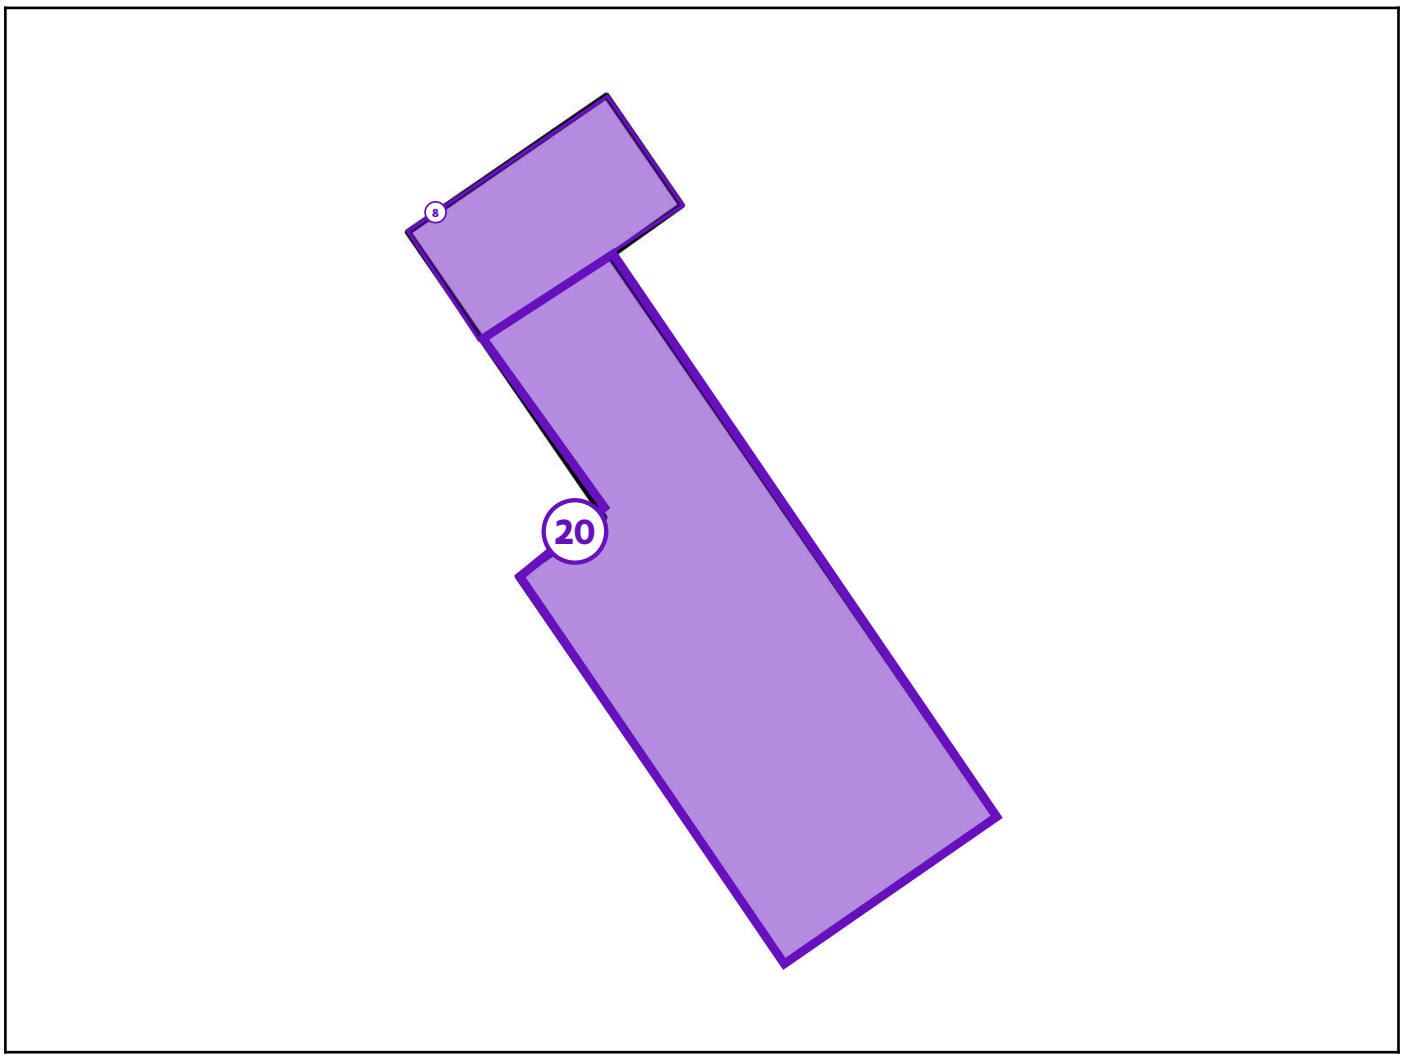
Plan 1.8: Woning plan

Beschrijving	Type	Actie
8. Carport	Advies	-
20. Dakbedekking	Overige ruimte of materiaal	-

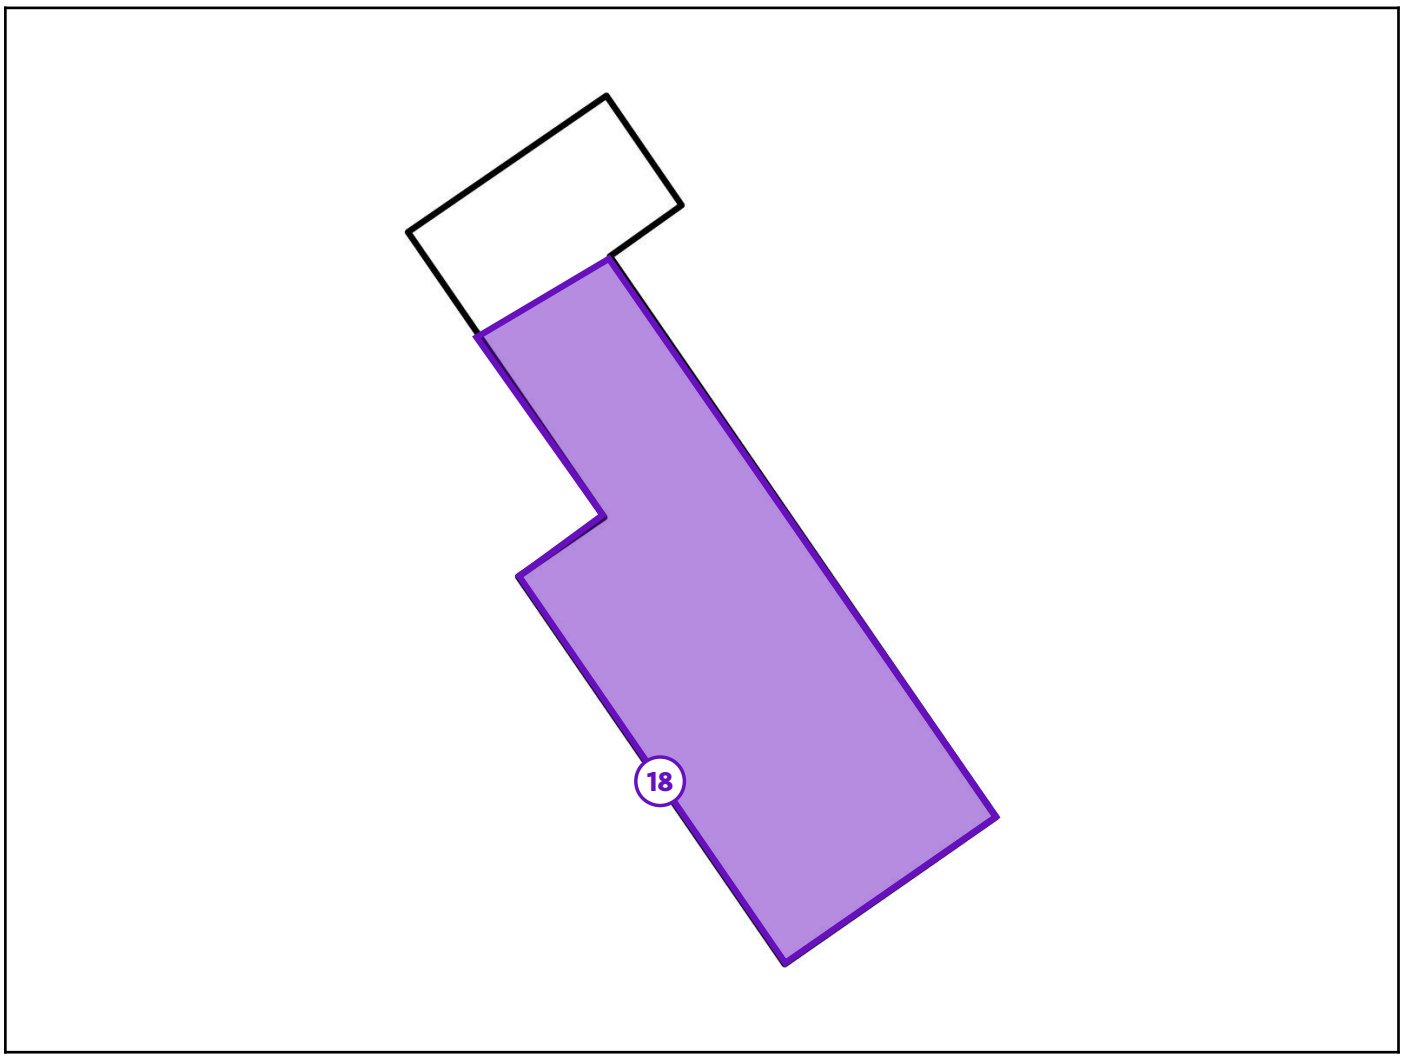
Plan 1.9: Woning plan

Beschrijving	Type	Actie
18. Onderdak	Overige ruimte of materiaal	-

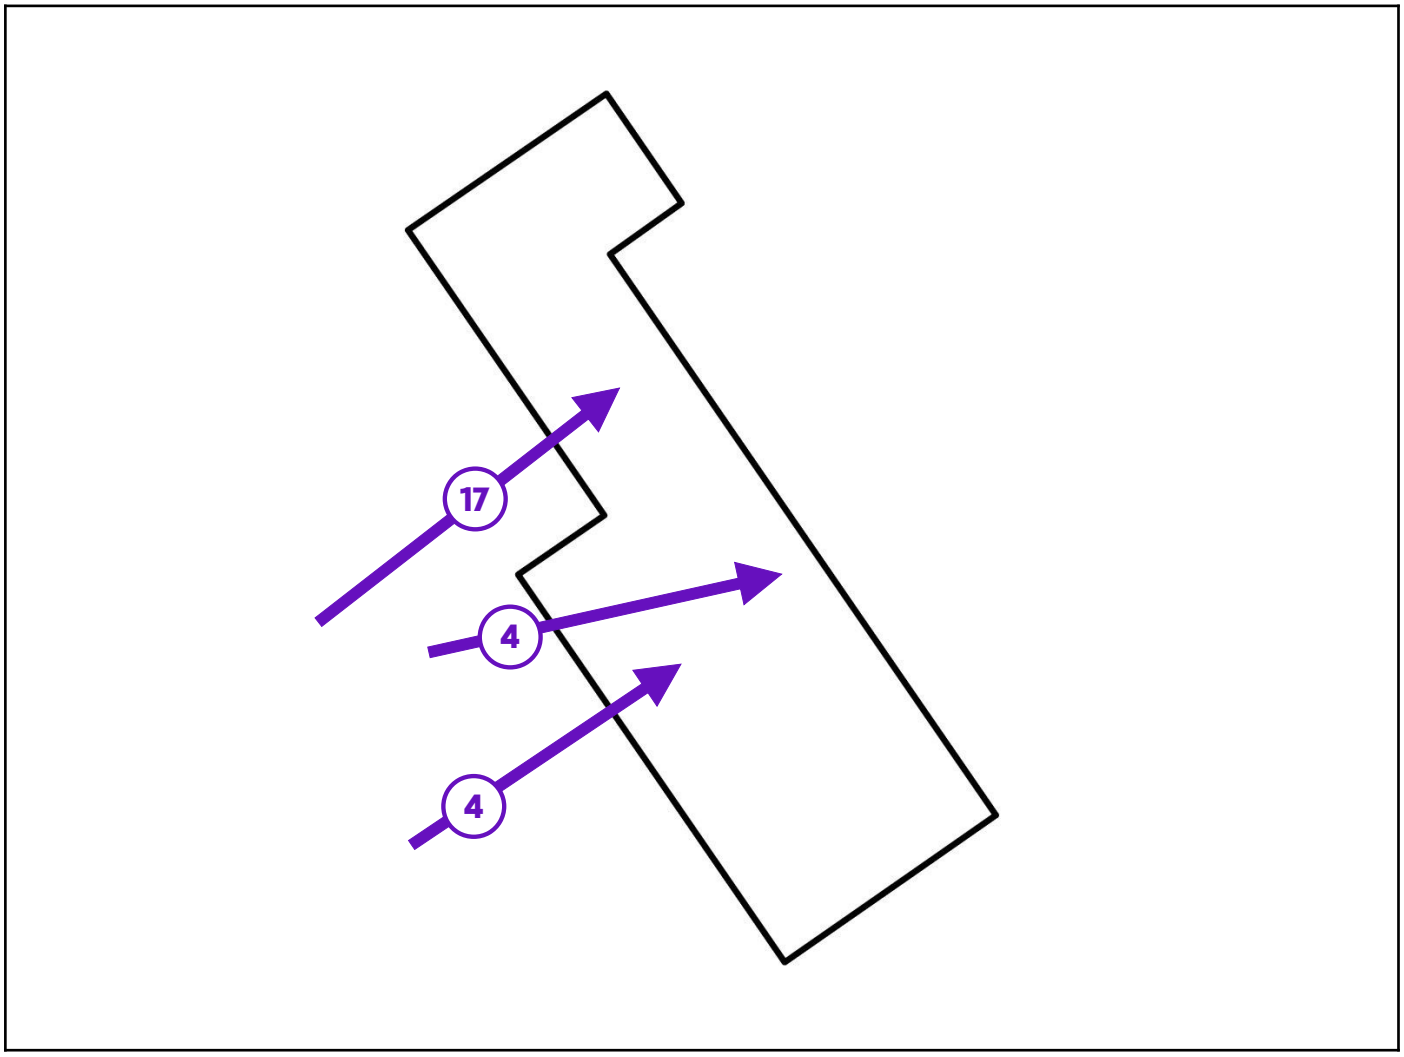
Plan 1.10: Woning plan

Beschrijving	Type	Actie
4. Schouwen	Beperking	-
17. Rookgaskanalen	Overige ruimte of materiaal	-

Reden: Het te onderzoeken materiaal situeert zich hoger dan 3,50 m te rekenen vanaf een veilige ondergrond

Uitleg van de asbestdeskundige: De aanwezige schouw kon niet worden geïnspecteerd aangezien deze zich bevindt op een hoogte van meer dan 3,50 meter en hierdoor volgens de Codex Welzijn op het Werk niet op een veilige manier bereikbaar is zonder bijkomende voorzieningen.

Voor een veilige en correcte inspectie dient de eigenaar een hoogtewerker of een gelijkwaardige veilige toegang te voorzien. Aangezien dit niet op korte termijn kan worden opgelost, wordt deze beperking als Middellange termijnbeperking geregistreerd.

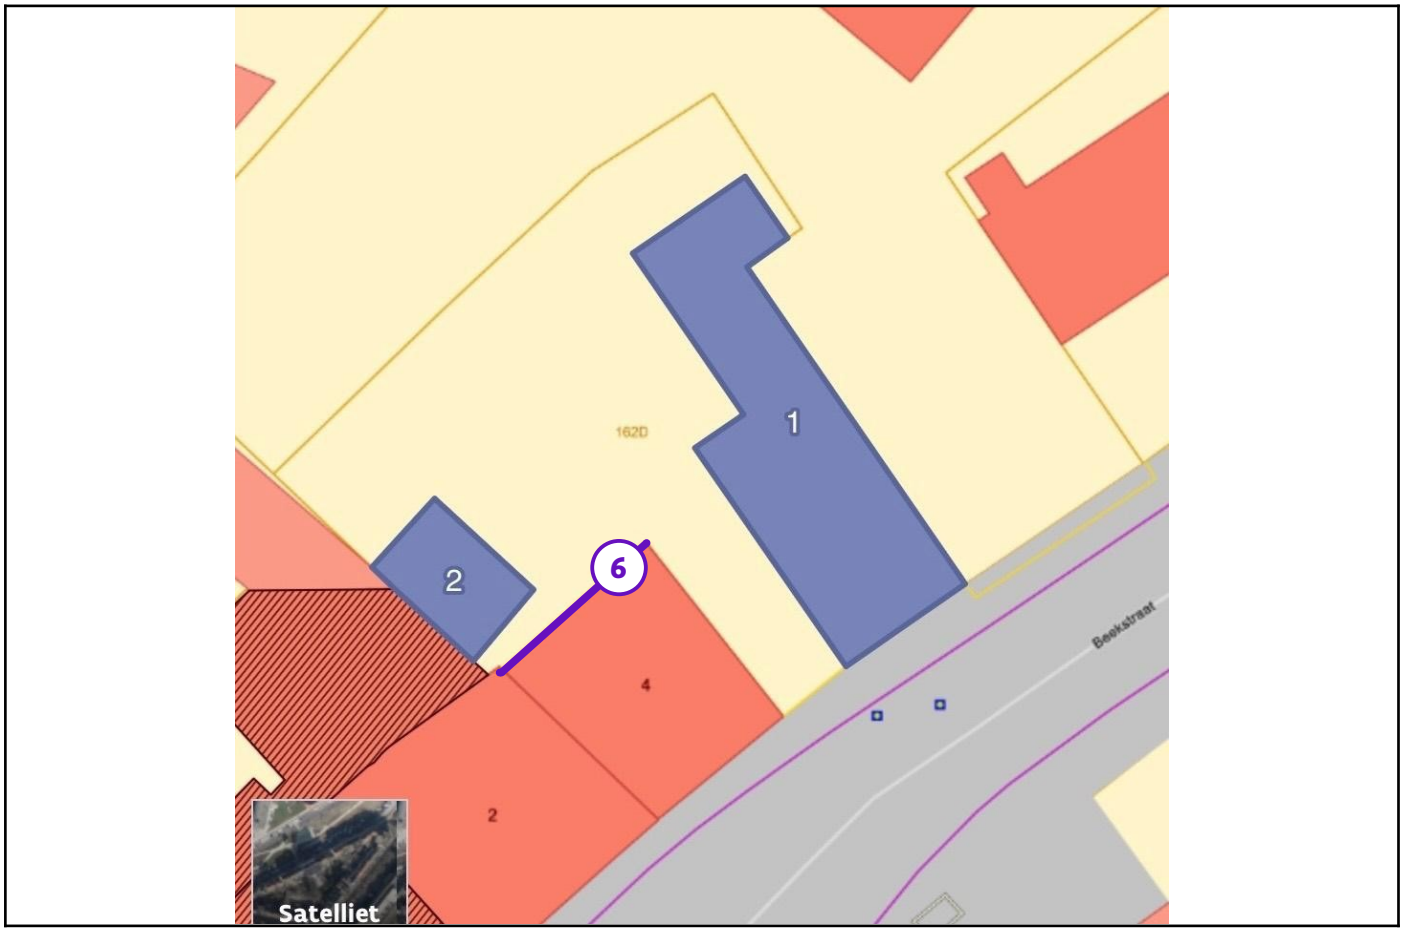
Plan 1.11: Grondplan perceel

Beschrijving	Type	Actie
6. Achtergevel buur	Advies	-

De leien op de achtergevel van de buur kunnen eventueel asbesthoudende leien zijn.

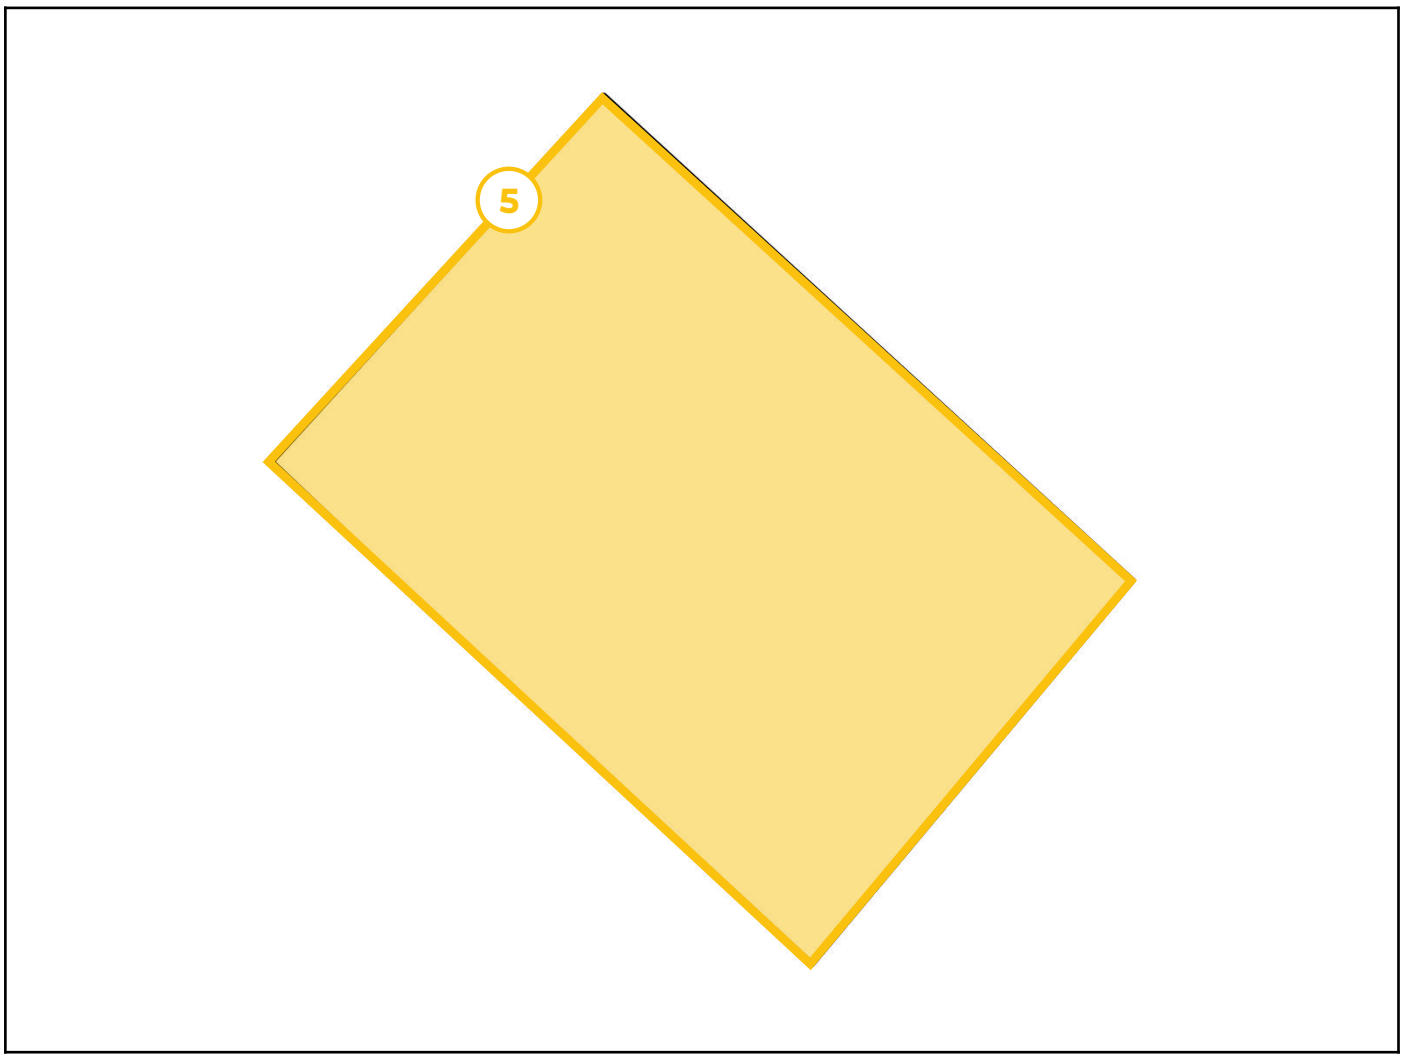
Plan 2.1: Tuinhuis plan

Beschrijving	Type	Actie
5. Tuinhuis	Uitsluiting	-

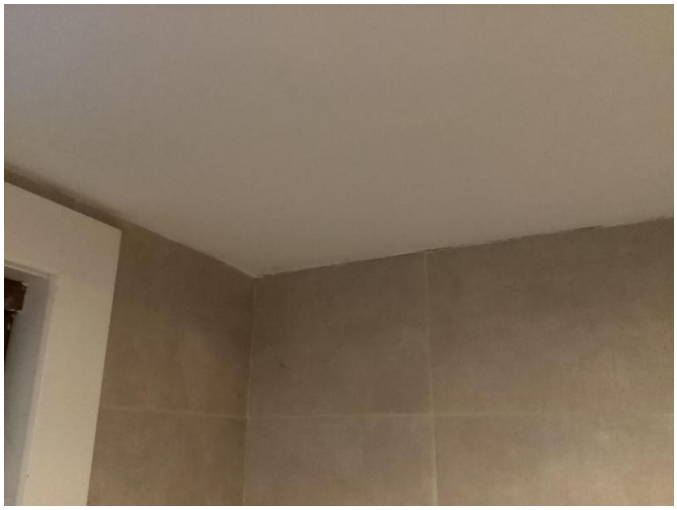
Fiche 10: Valse plafonds

Advies

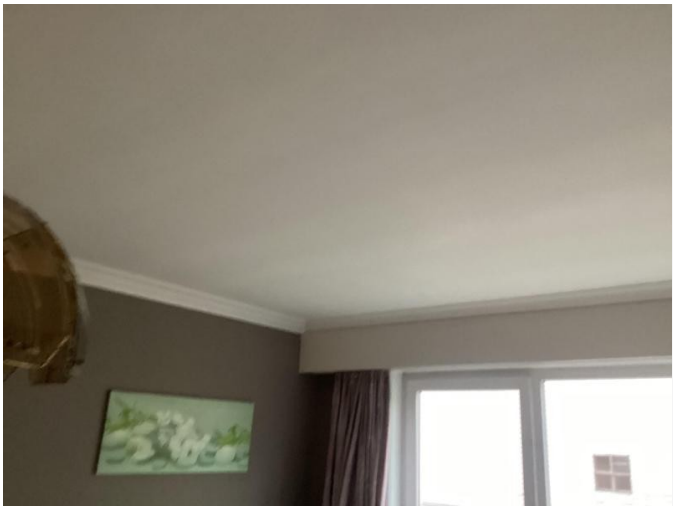
Fiche 13: Molures

Geen asbest
