Asbestinventarisattest

Bruggenhoek 19, 9630 Zwalm

Attestnummer : **20240607-000042.000**
Uitgegeven op : **07.06.2024**
Geldig tot : **07.06.2029**

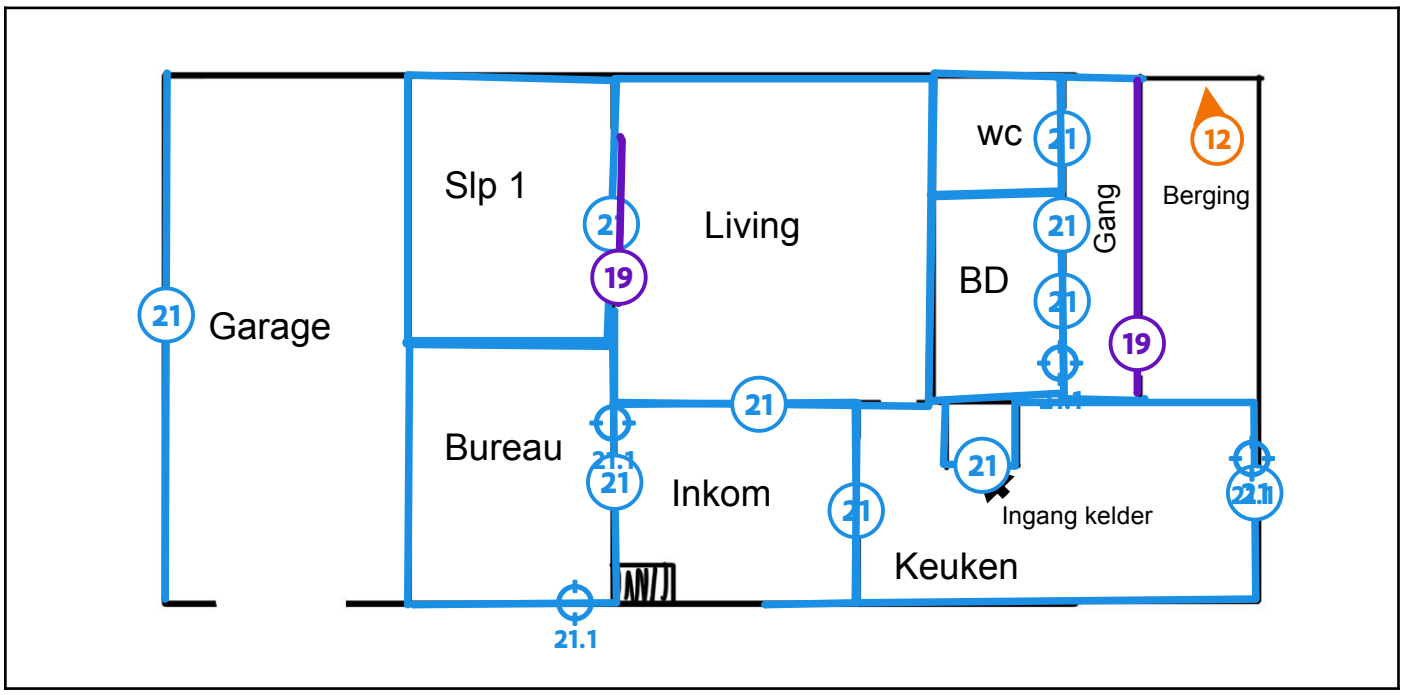
Plan 1.1: Grondplan gelijkvloers woning

Beschrijving	Type	Actie
12. Elektrische installatie	Asbestmateriaal	Verwijderen
19. Valse muren	Advies	-
21. Pleisterwerk muren	Geen asbest	-
21.1 Code: 35078/01	Mengmonster	-

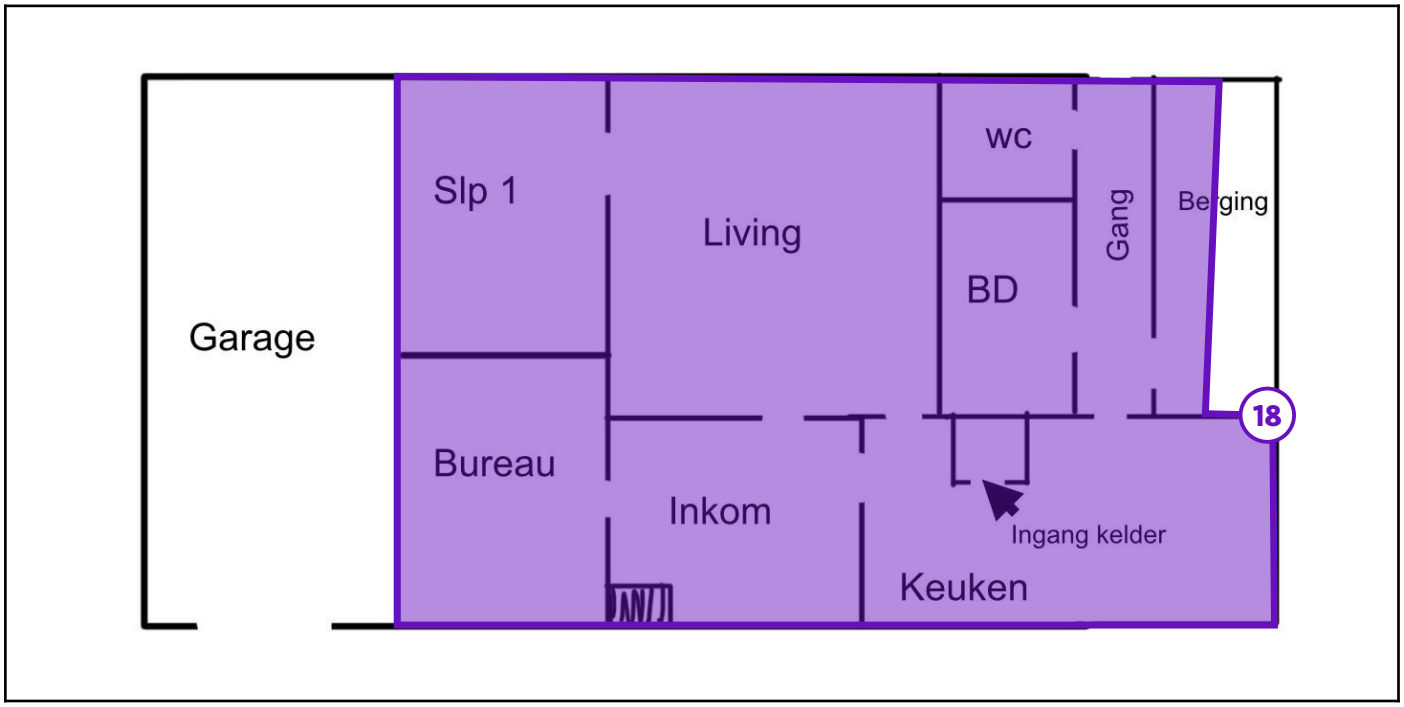
Plan 1.2: Grondplan gelijkvloers woning

Beschrijving	Type	Actie
18. Valse plafonds	Advies	-

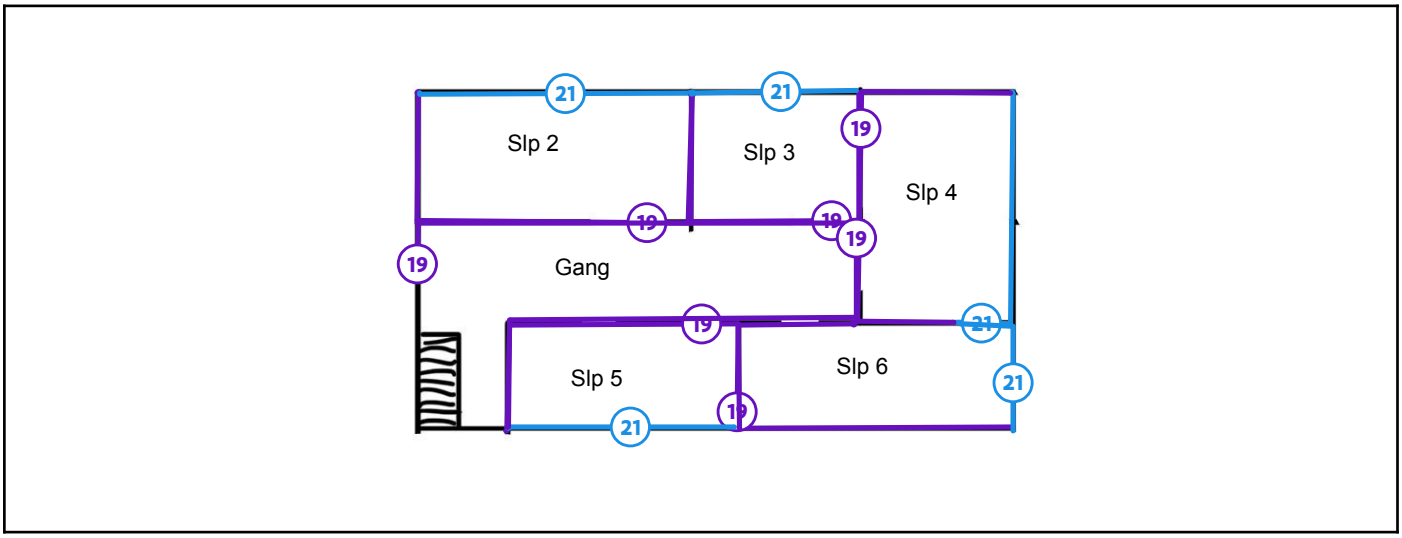
Plan 1.3: Grondplan eerste verdieping woning

Beschrijving	Type	Actie
19. Valse muren	Advies	-
21. Pleisterwerk muren	Geen asbest	-

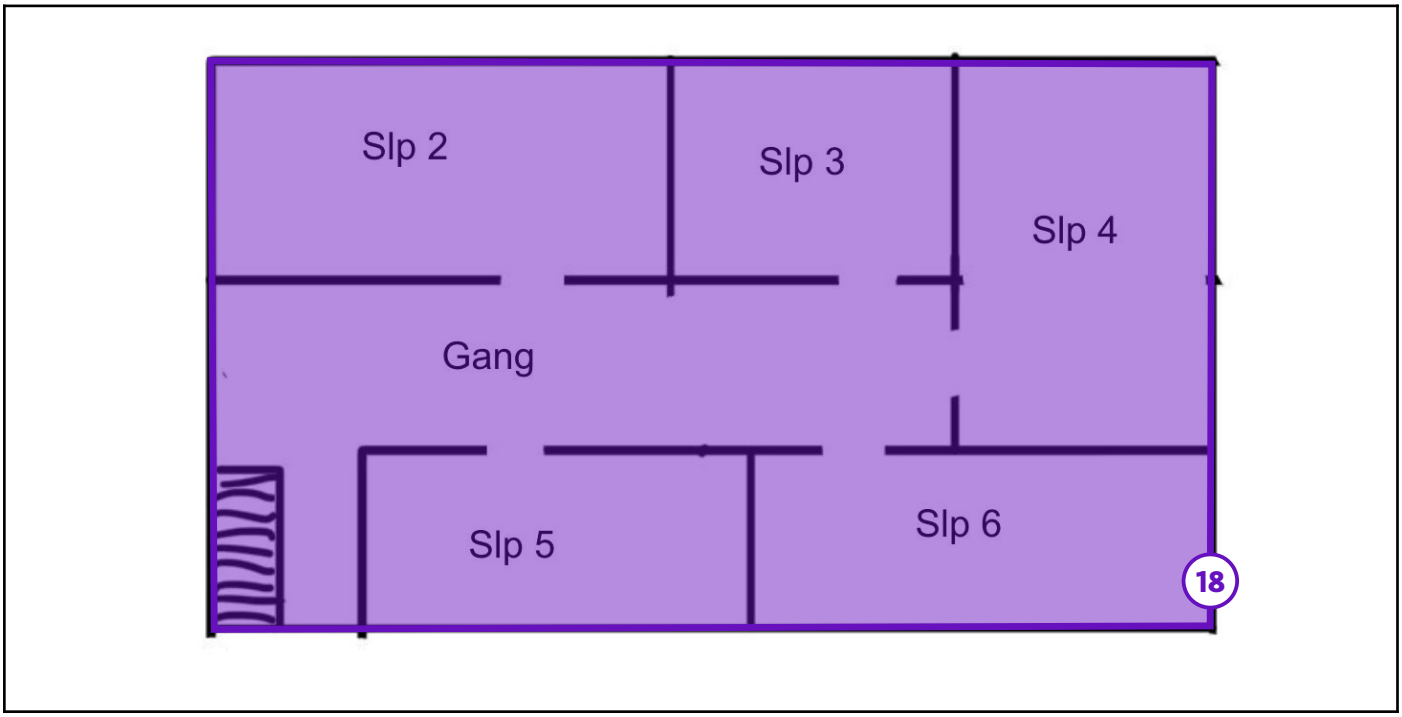
Plan 1.4: Grondplan eerste verdieping woning

Beschrijving	Type	Actie
18. Valse plafonds	Advies	-

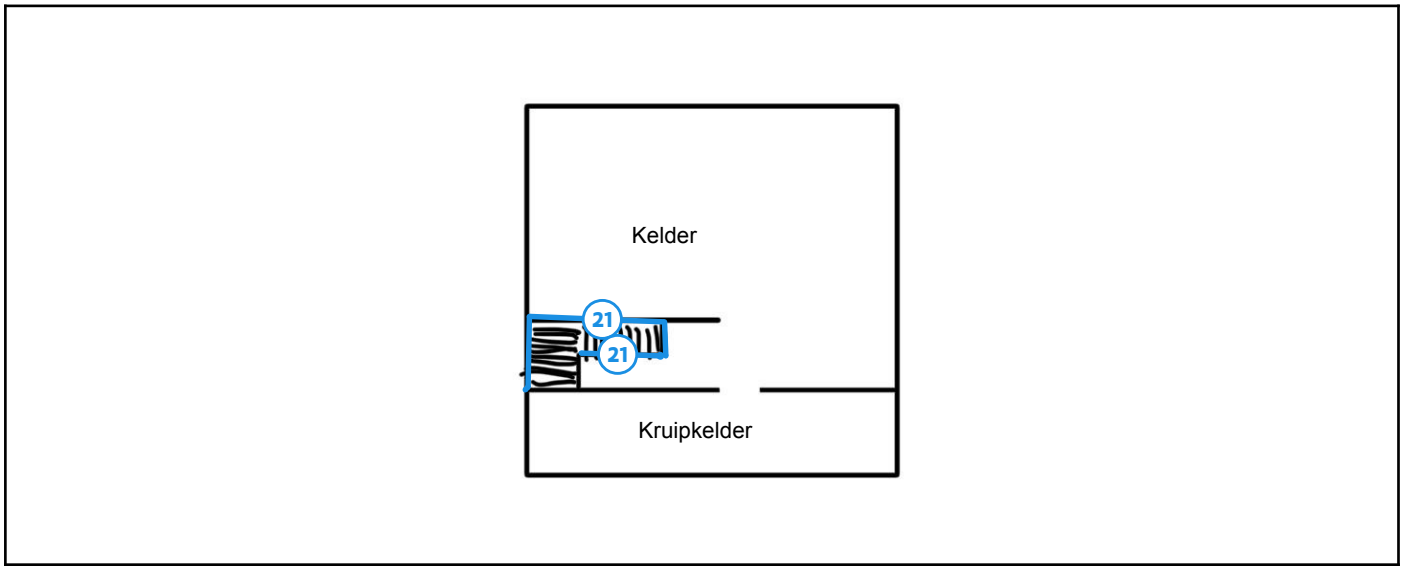
Plan 1.5: Grondplan kelder woning

Beschrijving	Type	Actie
21. Pleisterwerk muren	Geen asbest	-

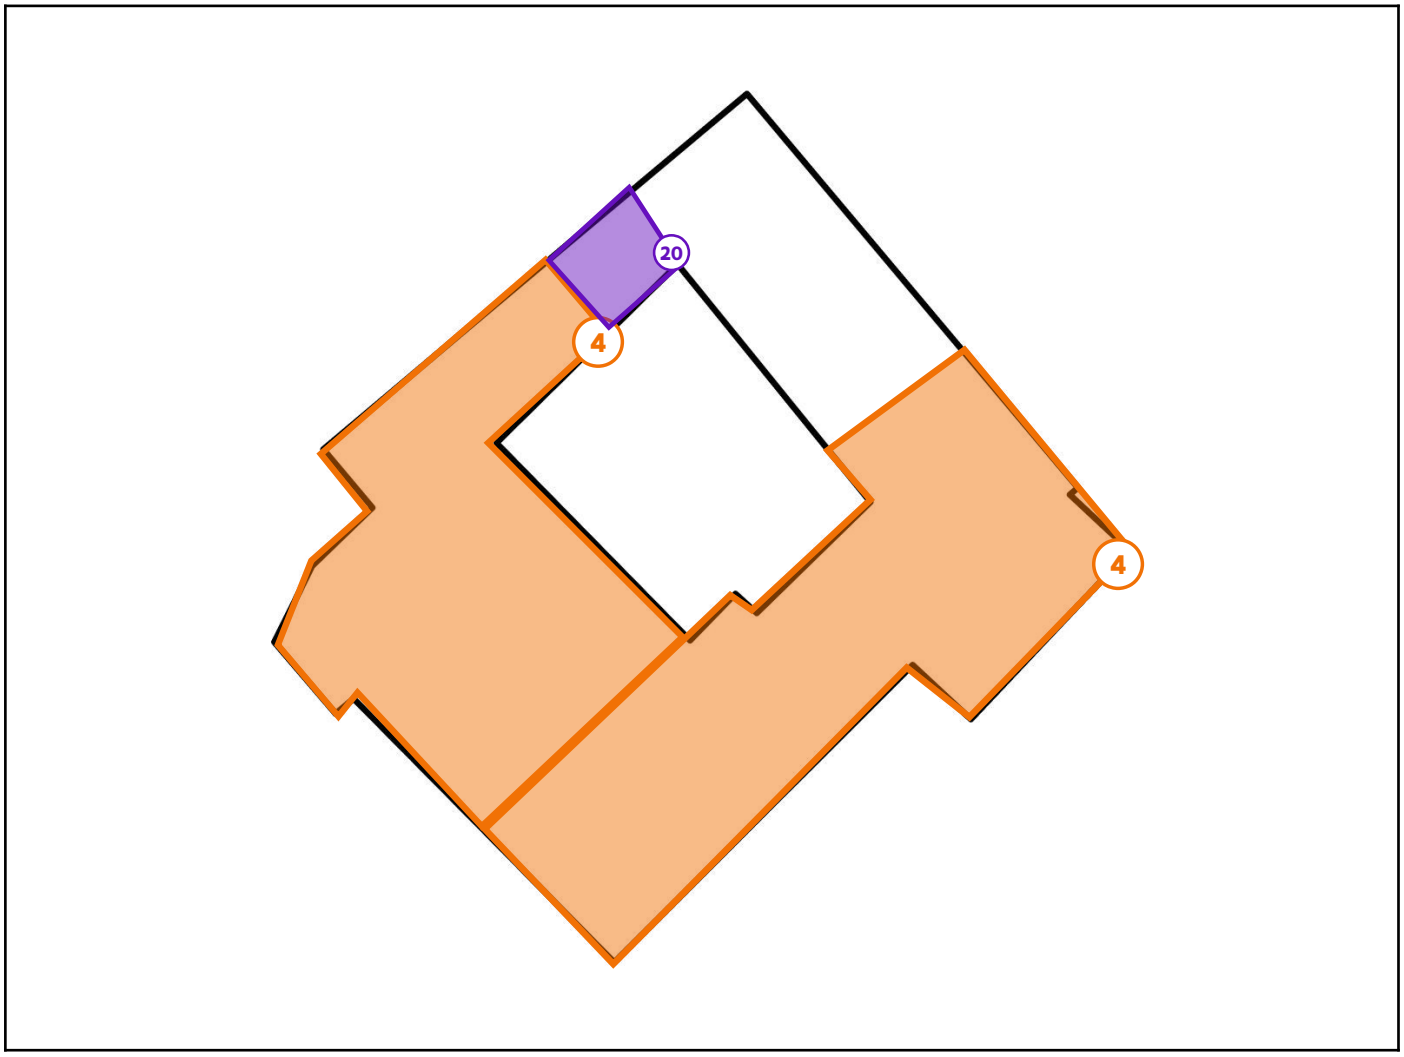
Plan 1.7: Hoofdgebouw plan

Beschrijving	Type	Actie
4. Golfplaten op schuine daken	Asbestmateriaal	Verwijderen
20. Schuin dak met platen	Advies	-

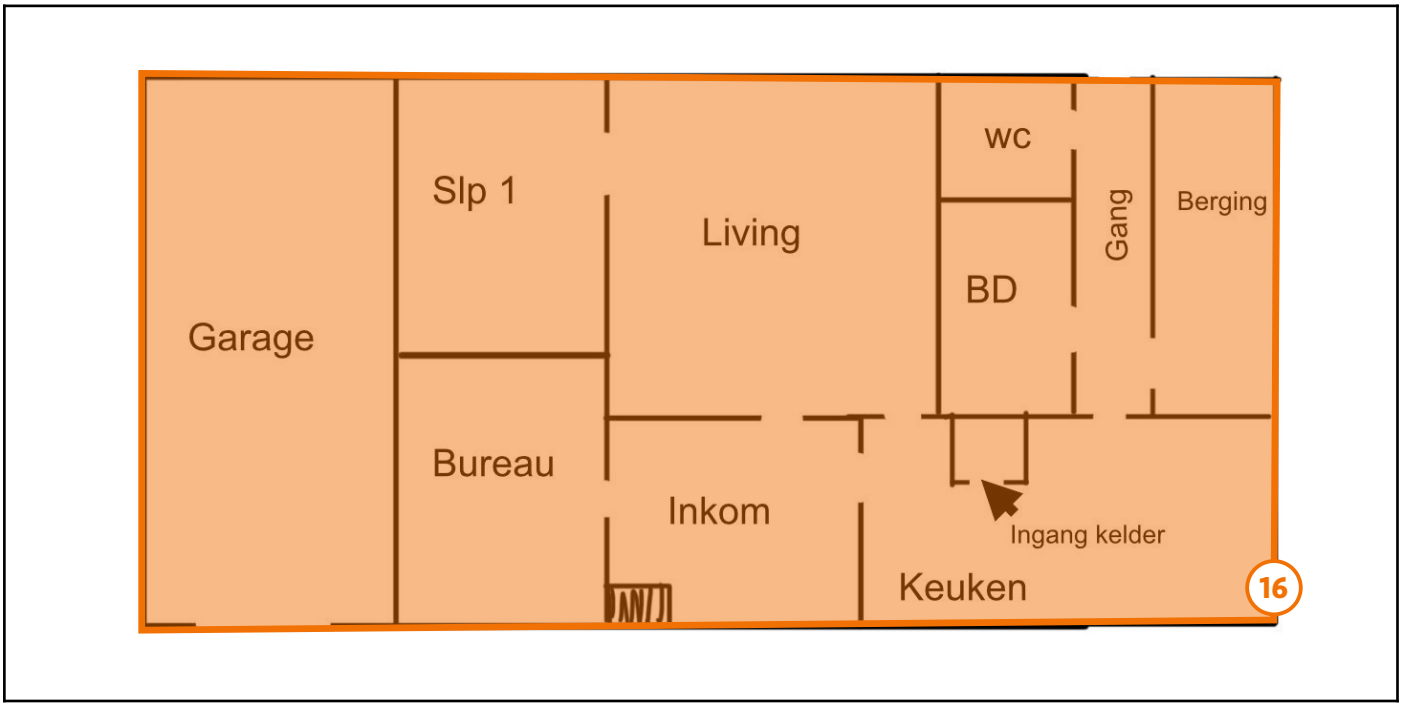
Plan 1.8: Grondplan gelijkvloers woning

Beschrijving	Type	Actie
16. Onderdak schuin dak woning	Asbestmateriaal	Maatregelen nemen

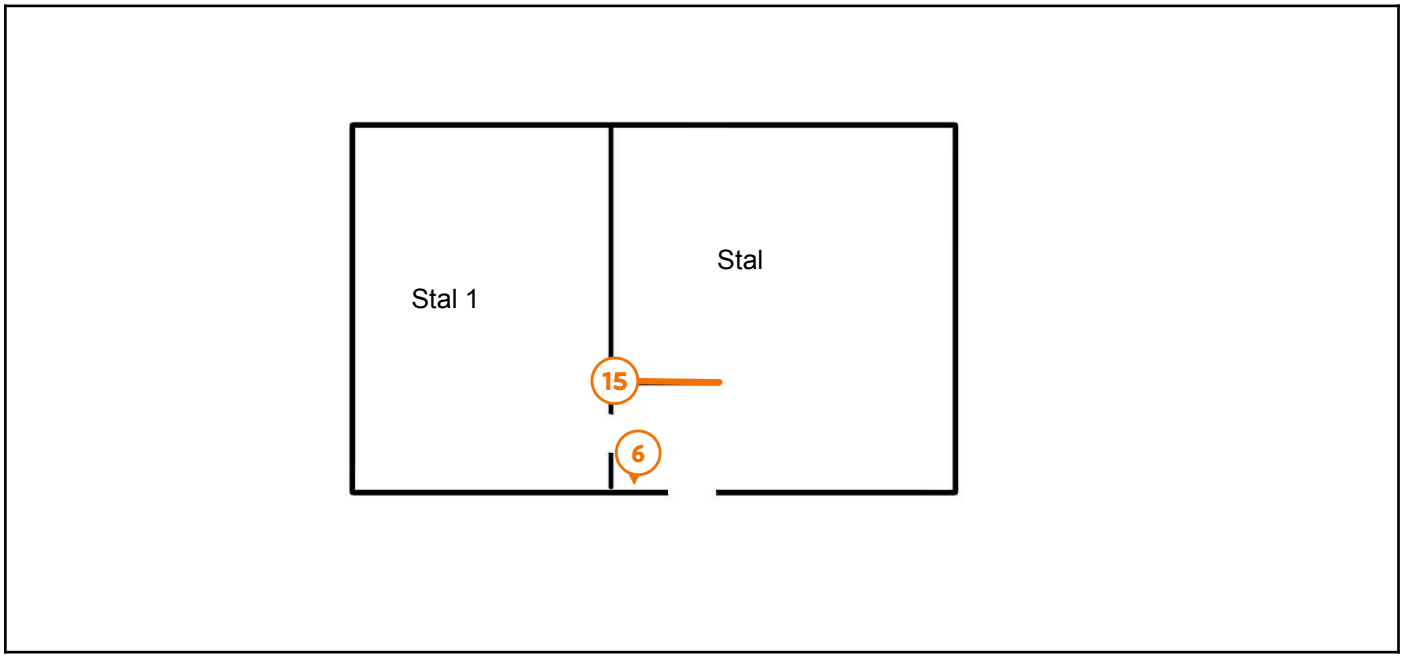
Plan 1.9: Grondplan konijnen stallen

Beschrijving	Type	Actie
6. Elektrische schakelaars	Asbestmateriaal	Verwijderen
15. Cementen plaatje als wand	Asbestmateriaal	Verwijderen

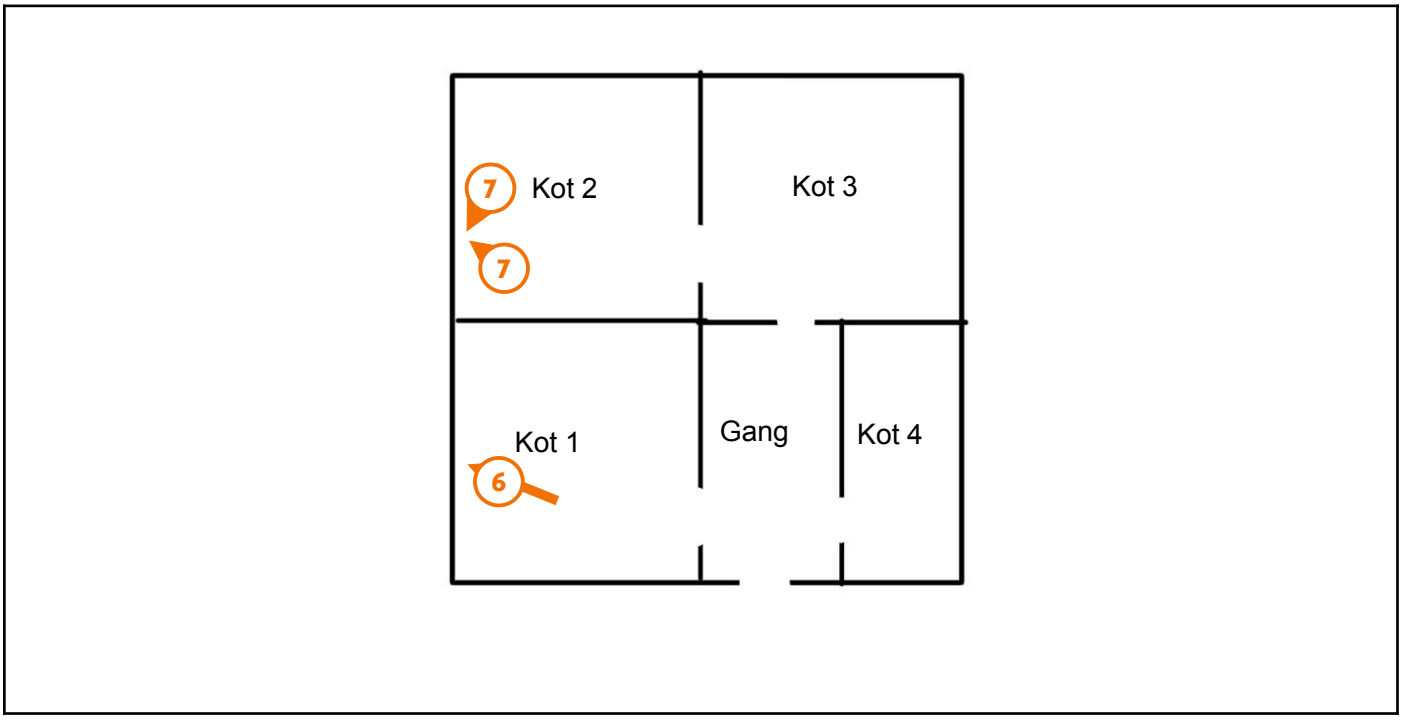
Plan 1.10: Grondplan kotjes links van schuur

Beschrijving	Type	Actie
6. Elektrische schakelaars	Asbestmateriaal	Verwijderen
7. Buizen op de grond in kotje 2	Asbestmateriaal	Verwijderen

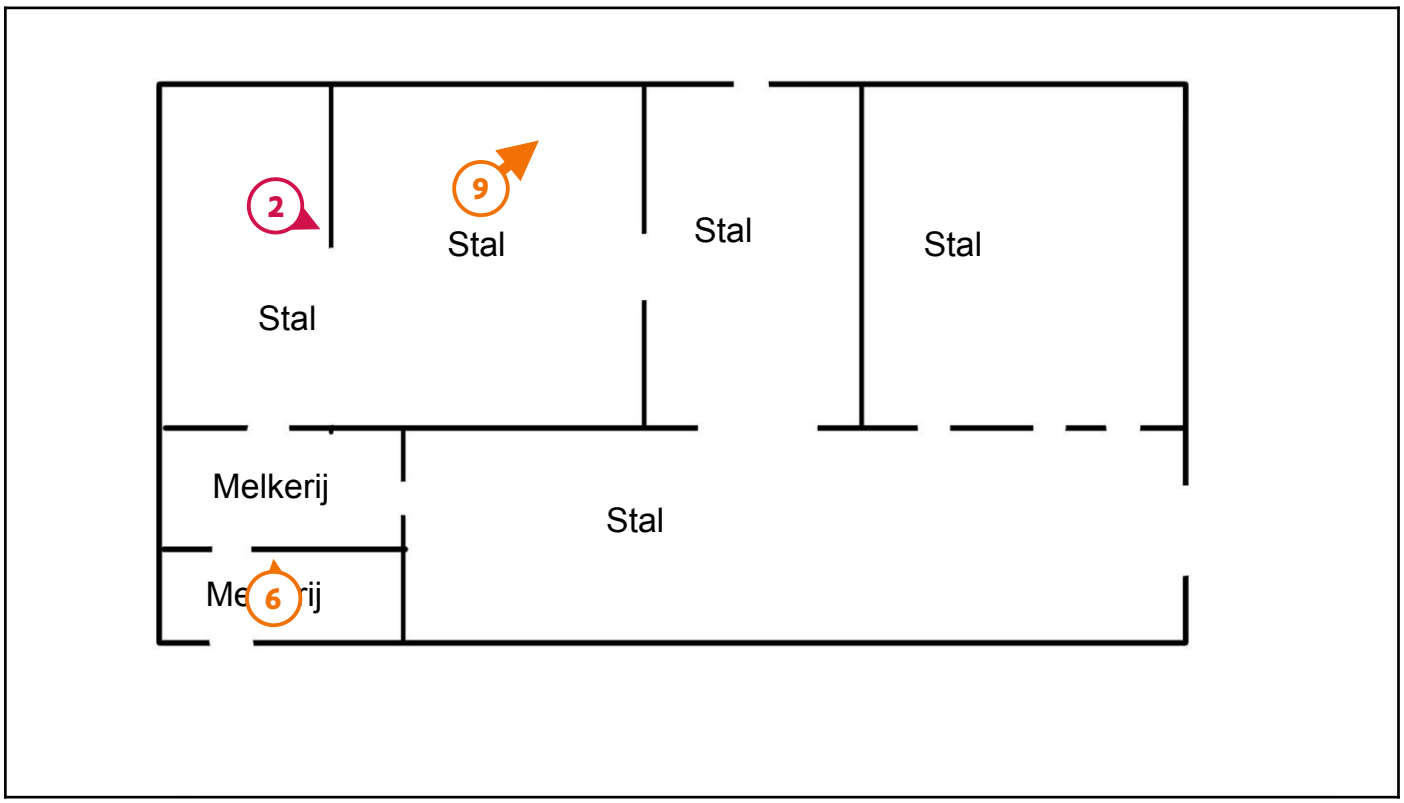
Plan 1.11: Grondplan koestal

Beschrijving	Type	Actie
2. Golfplaten	Asbestmateriaal	Dringend verwijderen
6. Elektrische schakelaars	Asbestmateriaal	Verwijderen
9. Cementen buis in koestal	Asbestmateriaal	Verwijderen

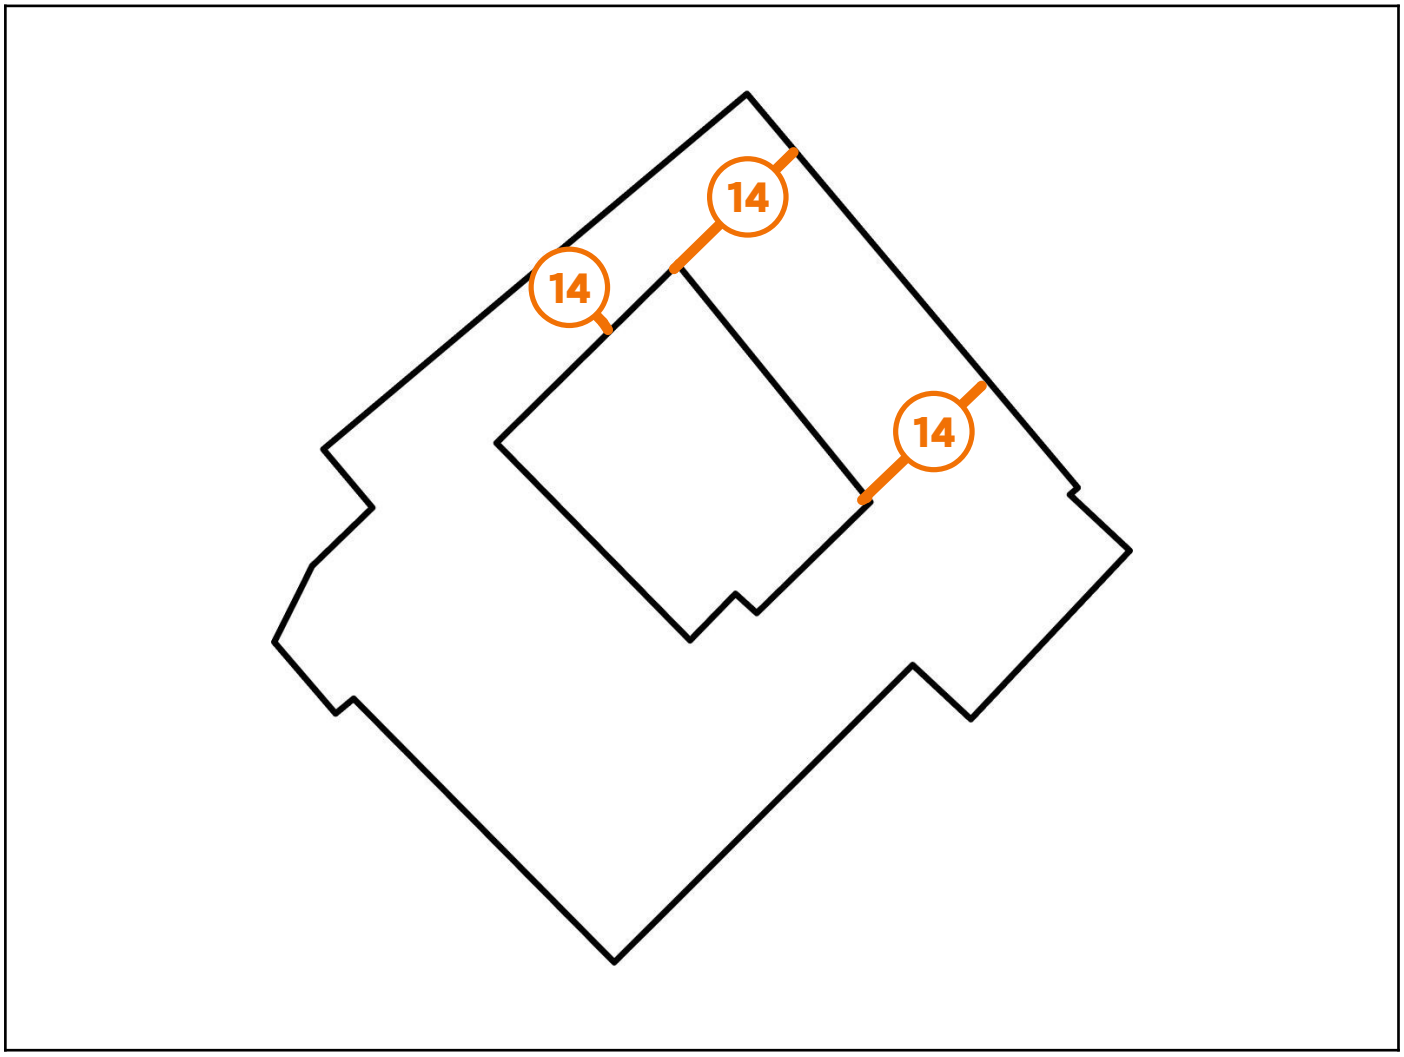
Plan 1.12: Hoofdgebouw plan

Beschrijving	Type	Actie
14. Leien zijkanten dak	Asbestmateriaal	Verwijderen

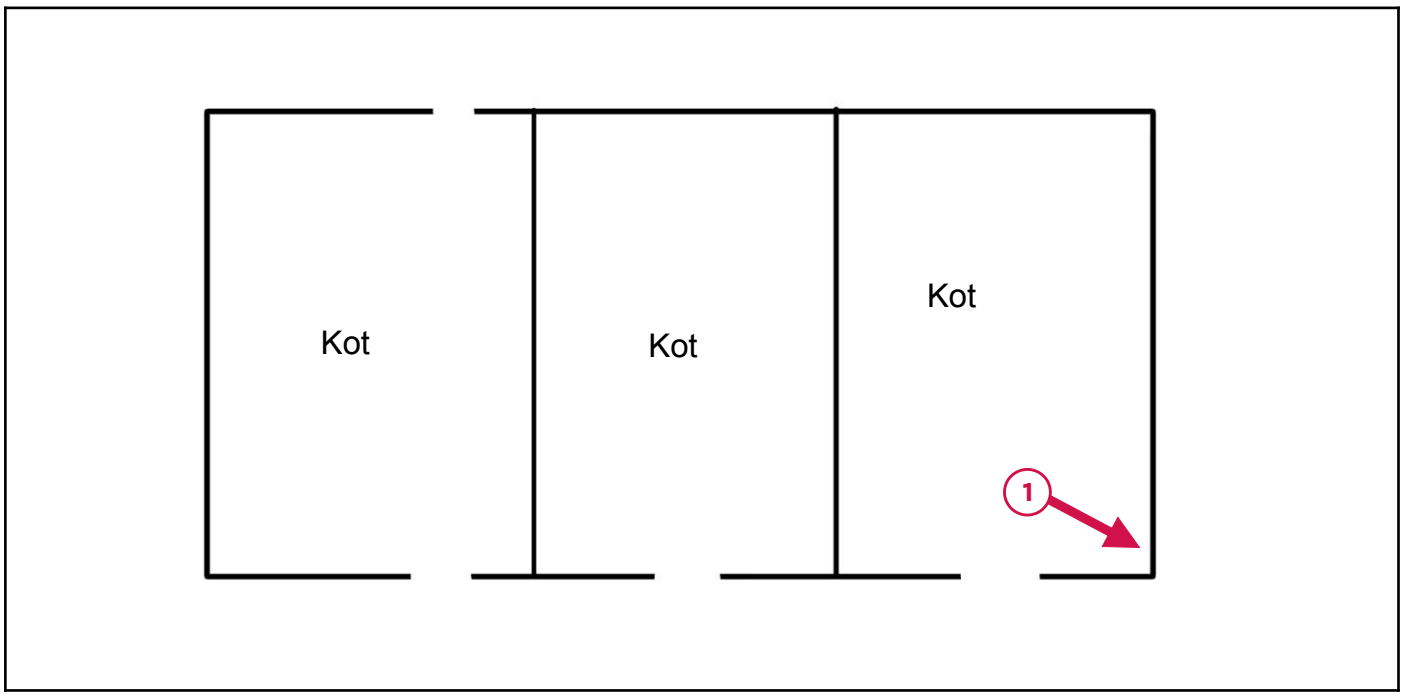
Plan 1.13: Grondplan opberg kotten hout

Beschrijving	Type	Actie
1. Stuk lei	Asbestmateriaal	Dringend verwijderen

Het asbestmateriaal valt onder de mijlpaal van 2040.

- Verwijder het asbestafval.

- Eenvoudige handelingen: mag via doe-het-zelf of door werknemer(s) met opleidingsattest eenvoudige handelingen
  De eigenaars mogen dit zelf verwijderen zonder het materiaal te beschadigen of te breken en mits de nodige voorzorgsmaatregelen.

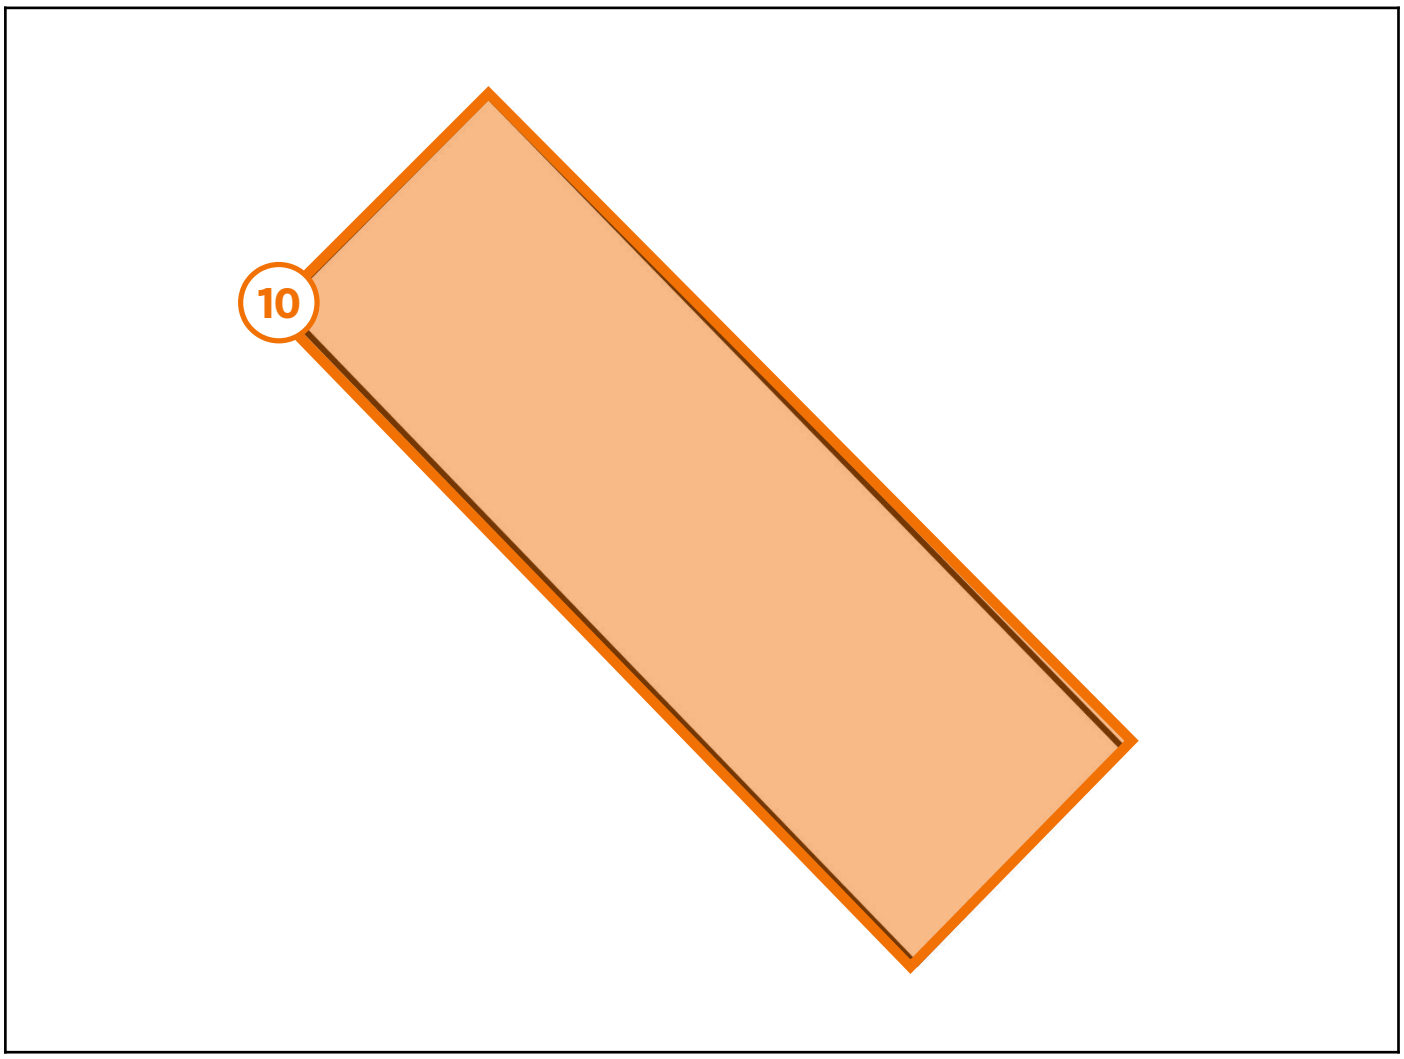
Plan 2.1: Kippen kot 1 plan

Beschrijving	Type	Actie
10. Schuin dak kippen kot 1 en 2	Asbestmateriaal	Verwijderen

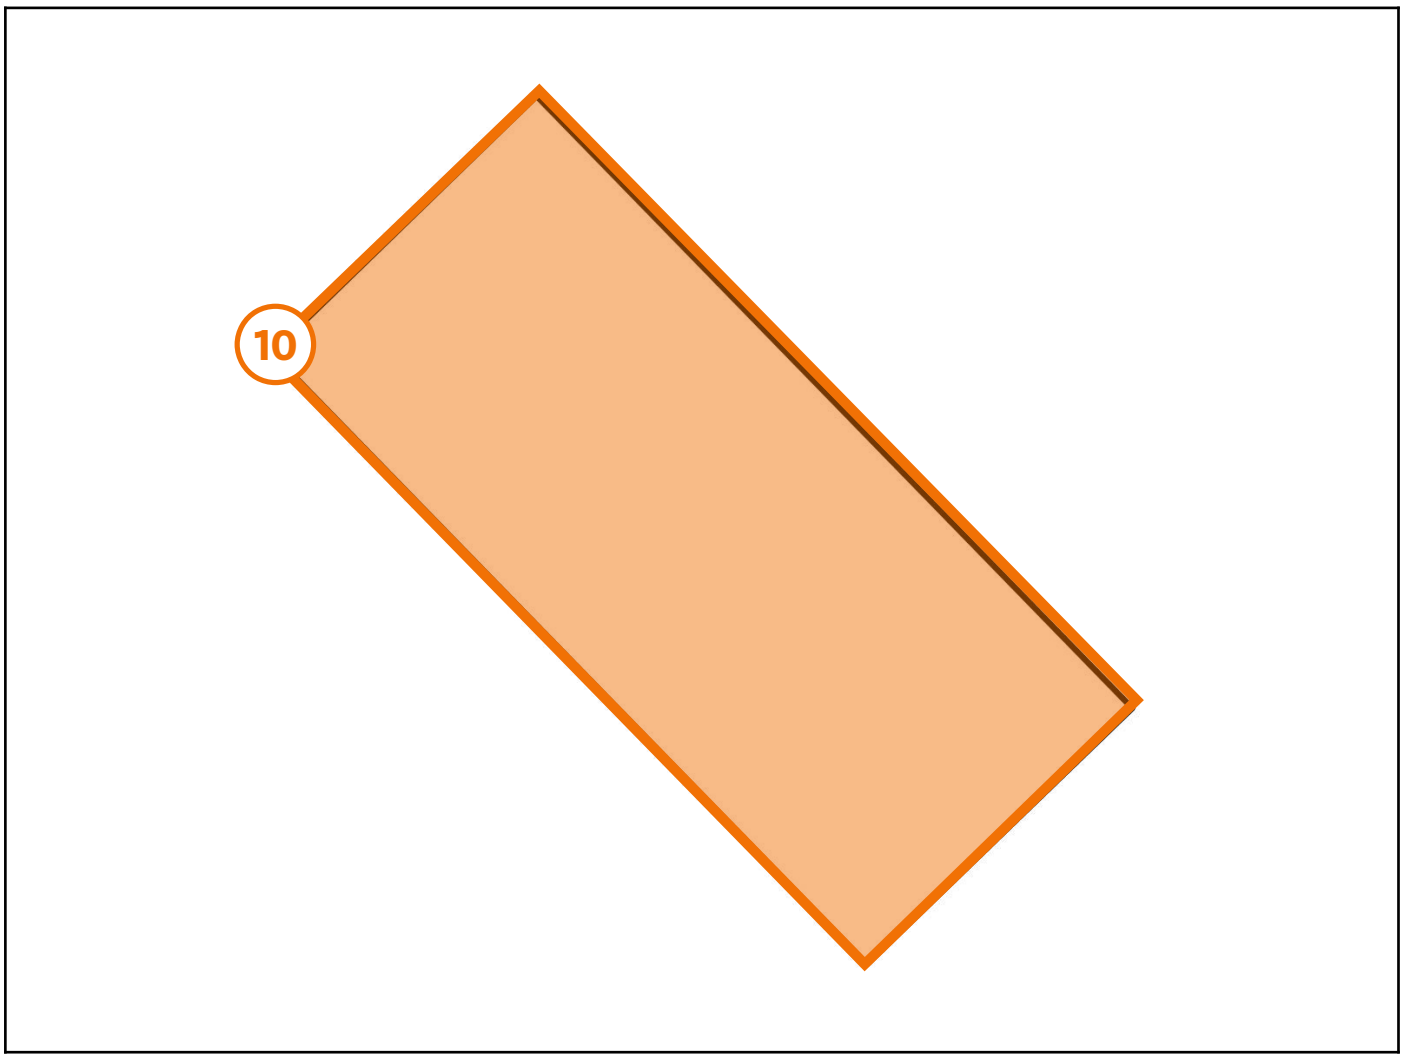
Plan 3.1: Kippen kot 2 plan

Beschrijving	Type	Actie
10. Schuin dak kippen kot 1 en 2	Asbestmateriaal	Verwijderen

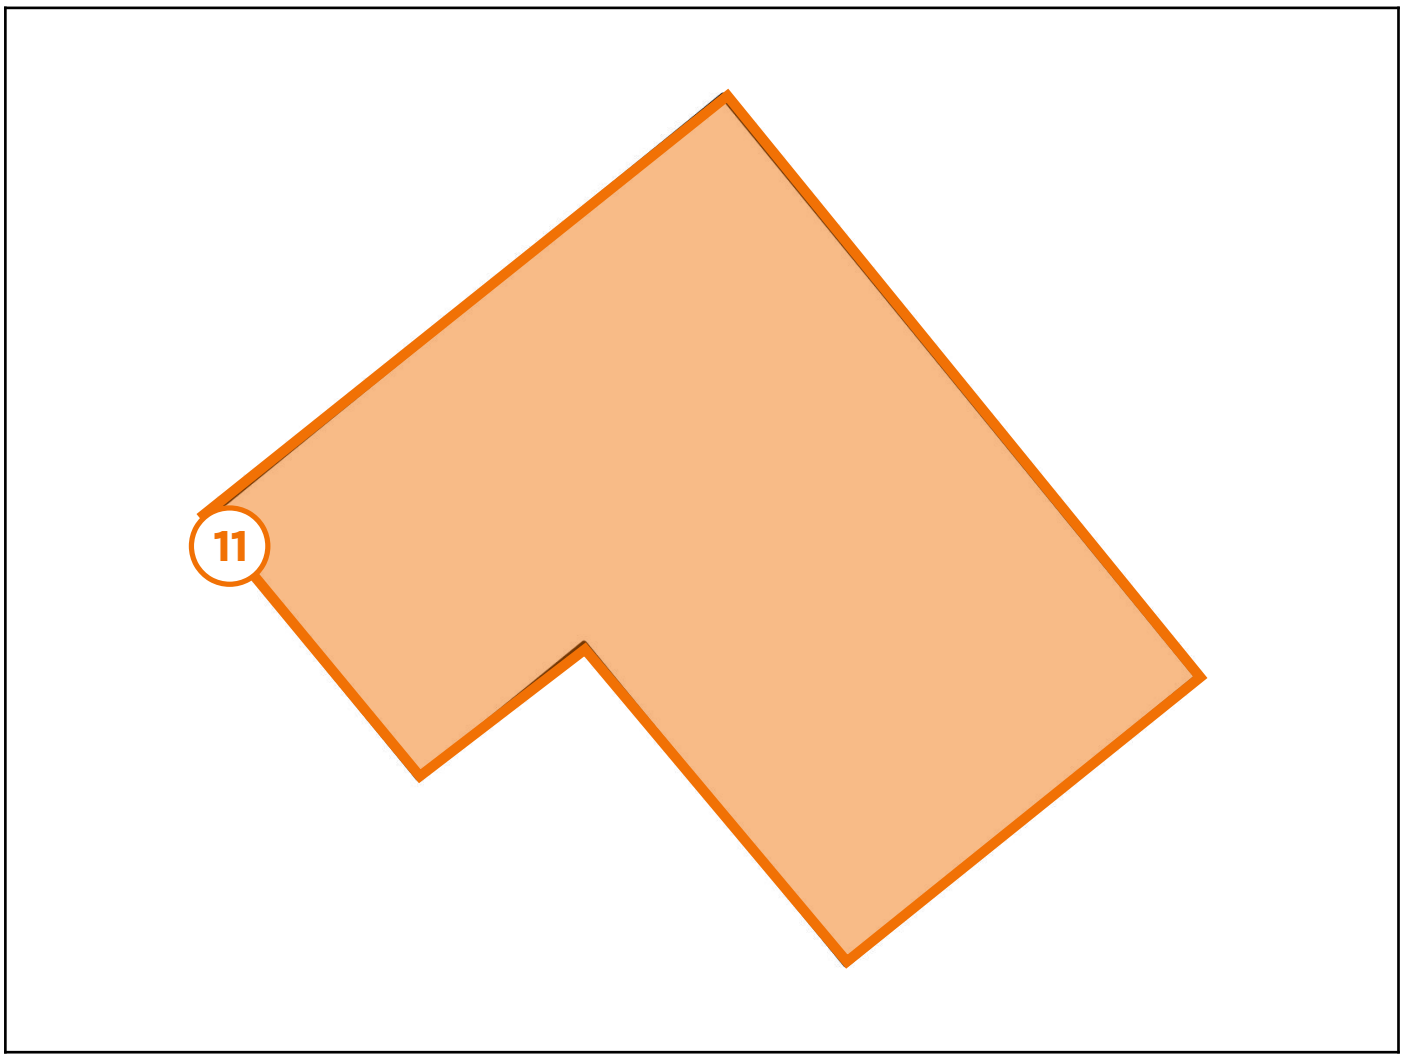
Plan 4.1: Stal voor kalven plan

Beschrijving	Type	Actie
11. Schuin dak stal voor kalven	Asbestmateriaal	Verwijderen

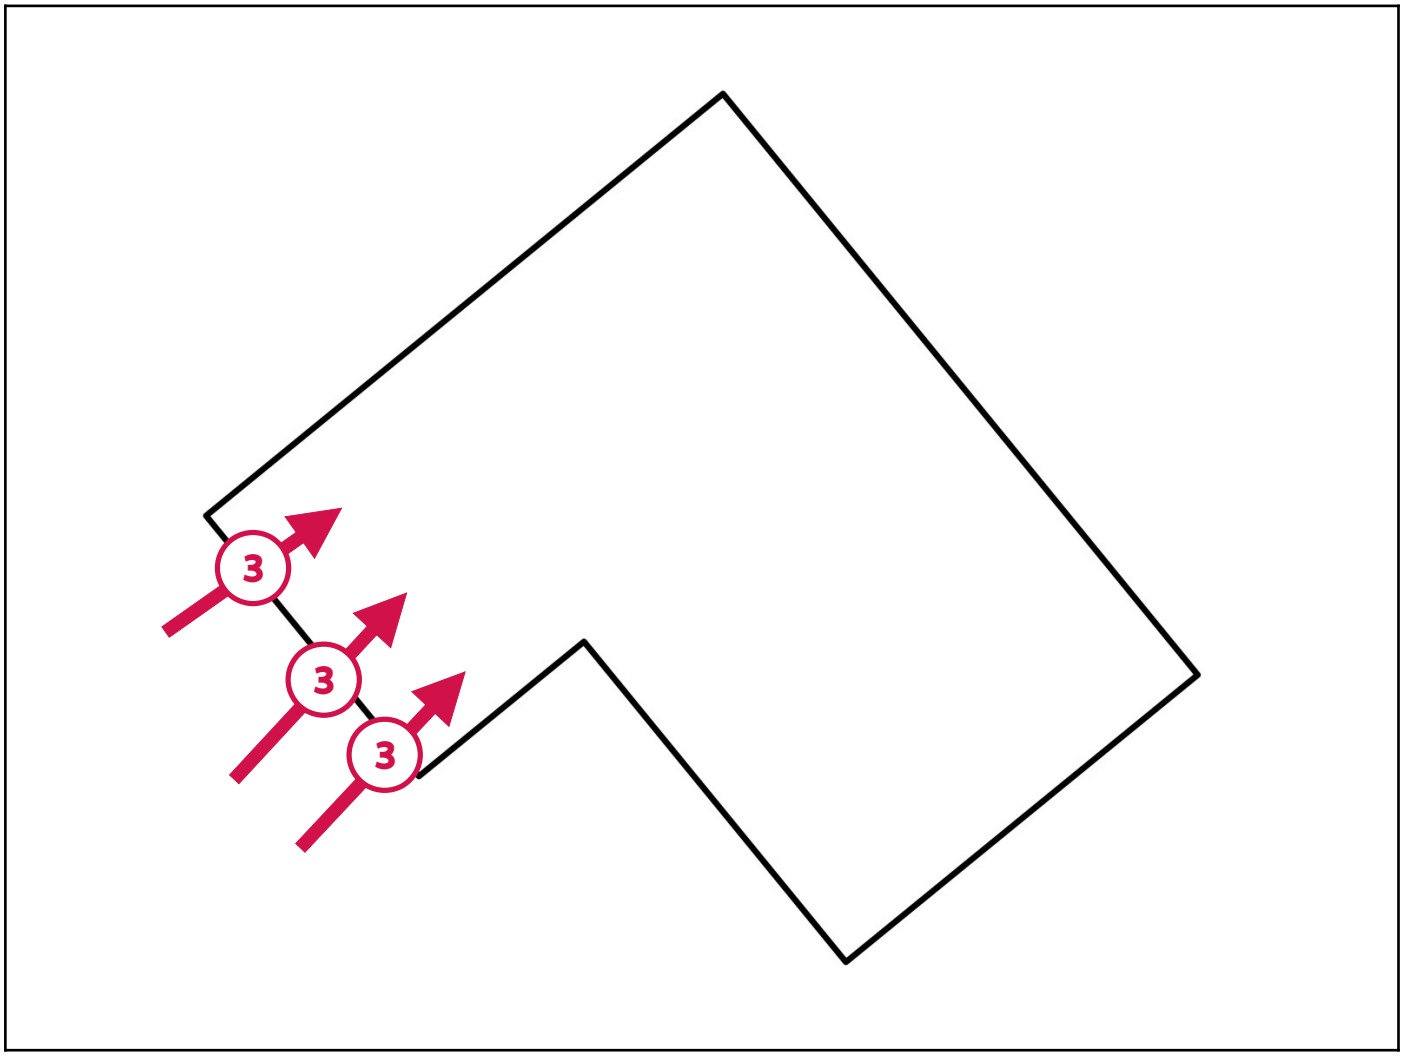
Plan 4.2: Stal voor kalven plan

Beschrijving	Type	Actie
3. Schouwhoed	Asbestmateriaal	Dringend verwijderen

Eindbeoordeling materiaalrisico	Hoog materiaalrisico en/of hoge kans op vezelvrijgave

Gebondenheid	Categorie 1: hechtgebonden in oorsprong
Asbestsoort (vezeltype)	Crocidoliet aanwezig
Asbestconcentratie	Laag (< 50%)
Afschermingsgraad van het gehele materiaal	Geheel of deels vrij aan de buitenlucht
Toestand van het materiaal	Zwaar beschadigd, zwaar verweerd

- Zorg voor een veilig beheer. Vermijd het beschadigen van het asbestmateriaal. Controleer de toestand jaarlijks op wijzigingen.

- Eenvoudige handelingen: mag via doe-het-zelf of door werknemer(s) met opleidingsattest eenvoudige handelingen
  De eigenaars mogen dit zelf verwijderen zonder het materiaal te beschadigen of te breken en mits de nodige voorzorgsmaatregelen.

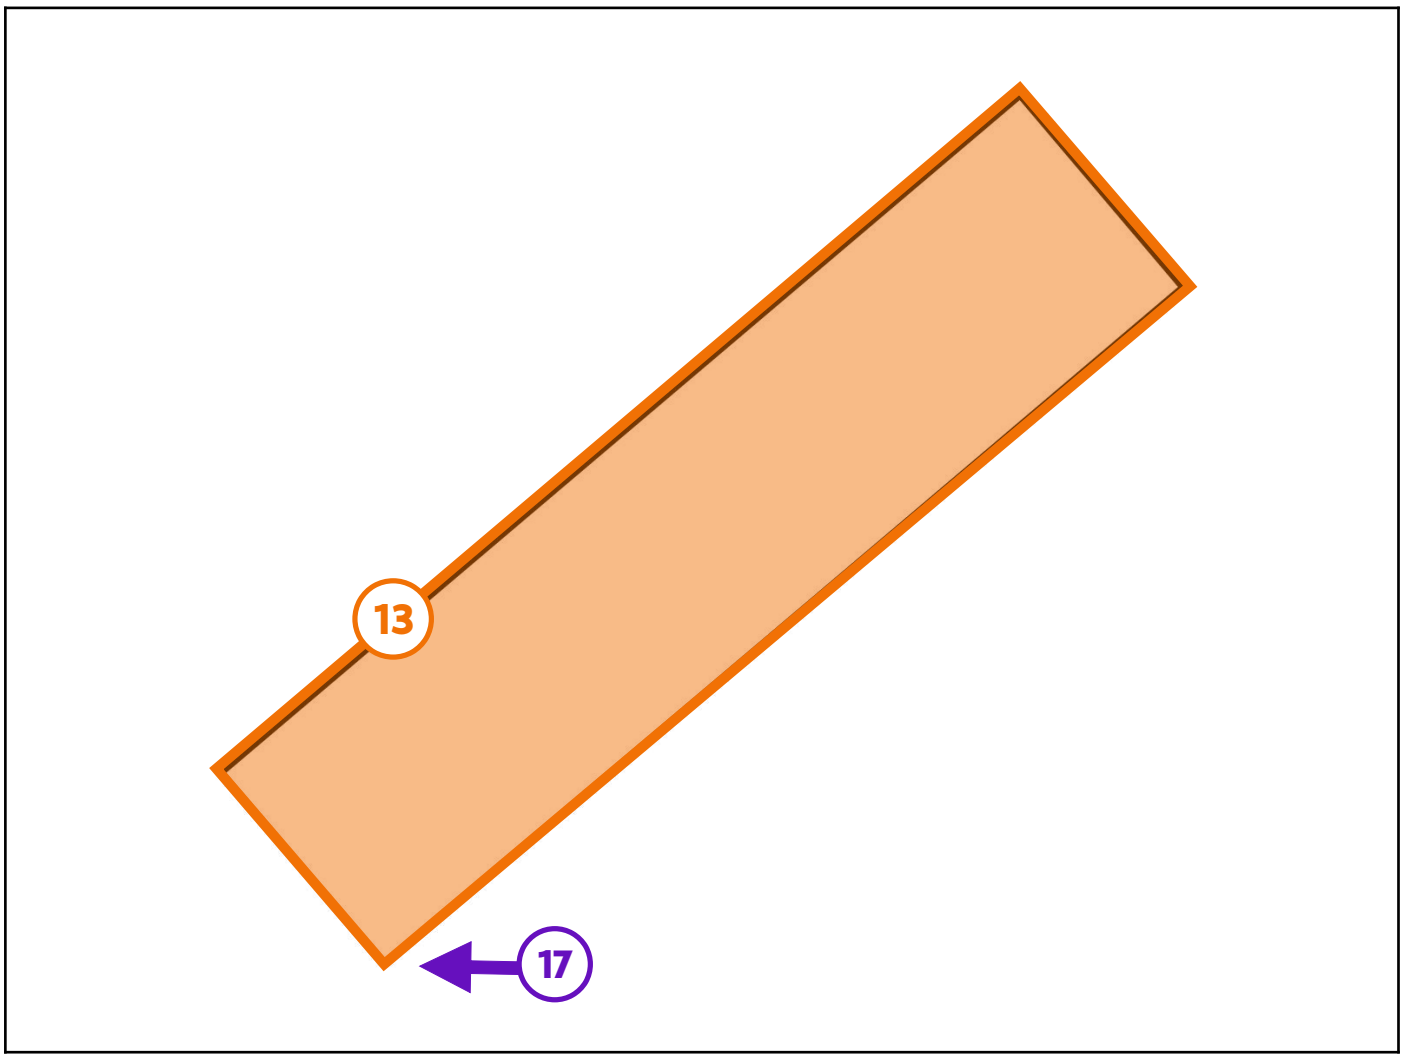
Plan 5.1: Konijnen stal plan

Beschrijving	Type	Actie
13. Schuin dak konijnen stal	Asbestmateriaal	Verwijderen
17. Regenton voor schuin dak konijnen stal	Beperking	-

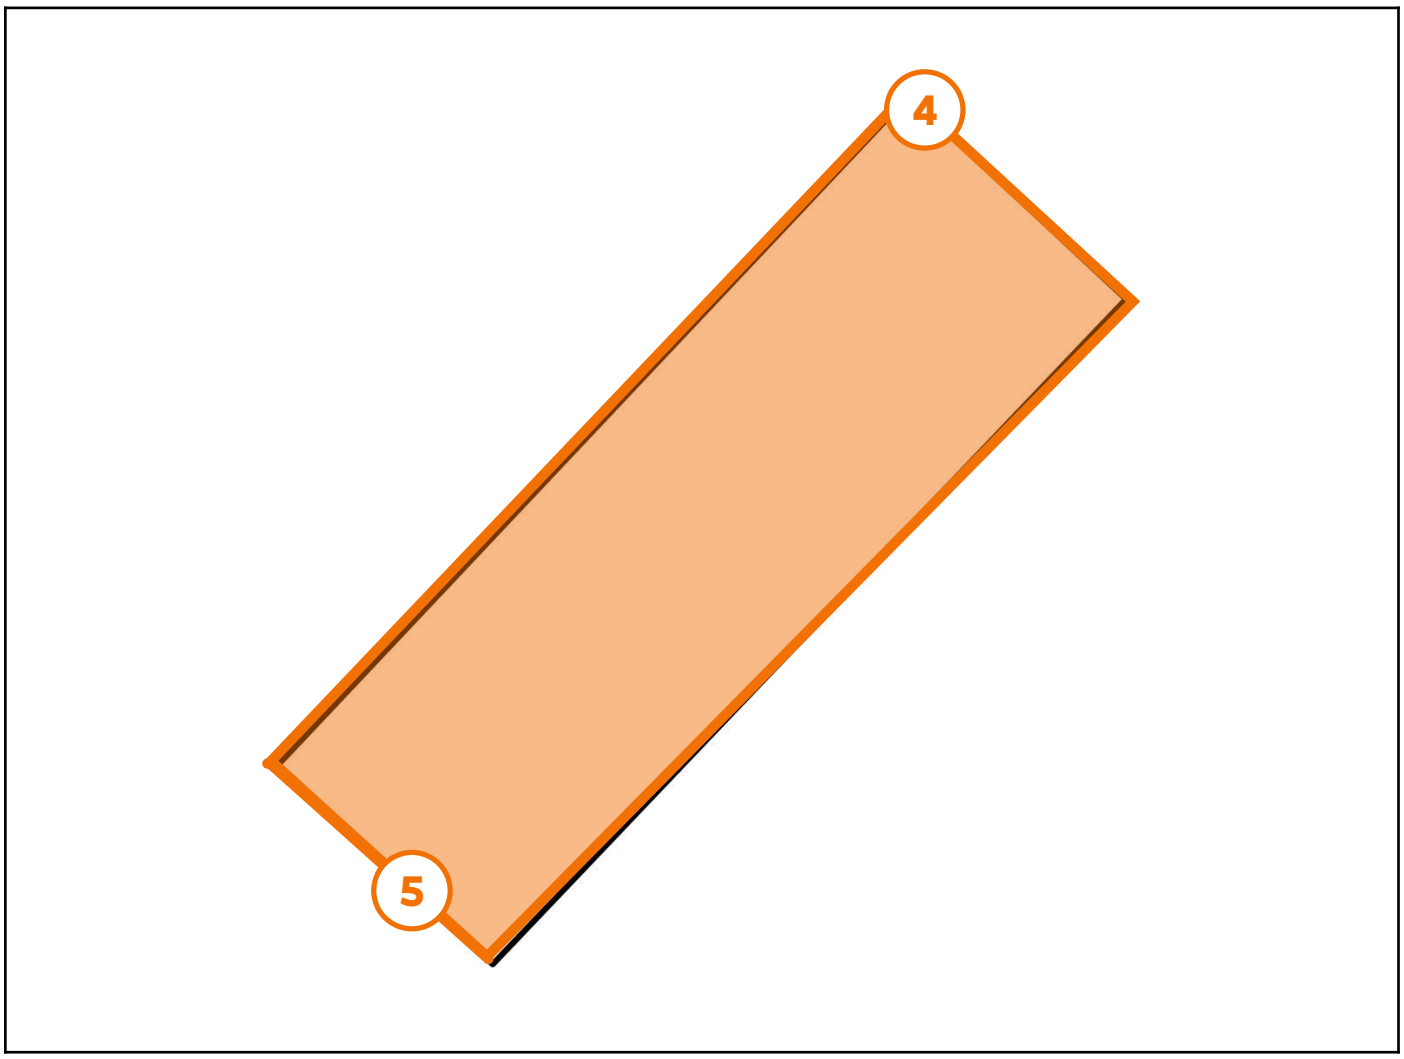
Plan 6.1: Hoofdgebouw plan

Beschrijving	Type	Actie
4. Golfplaten op schuine daken	Asbestmateriaal	Verwijderen
5. Buitenwand met golfplaten	Asbestmateriaal	Verwijderen

Eindbeoordeling materiaalrisico	Verhoogd materiaalrisico en/of verhoogde kans op vezelvrijgave

- Zorg voor een veilig beheer. Vermijd het beschadigen van het asbestmateriaal. Controleer de toestand jaarlijks op wijzigingen.

- Eenvoudige handelingen: mag via doe-het-zelf of door werknemer(s) met opleidingsattest eenvoudige handelingen
  Wegens de grote hoeveelheid raad ik aan dat deze door erkend persoon wordt verwijdert die de nodige jaarlijkse opleiding heeft gevolgd ivm de toets eenvoudige handelingen.
