Asbestinventarisattest

Bruggenhoek 19, 9630 Zwalm

Attestnummer : **20240607-000042.000**
Uitgegeven op : **07.06.2024**
Geldig tot : **07.06.2029**

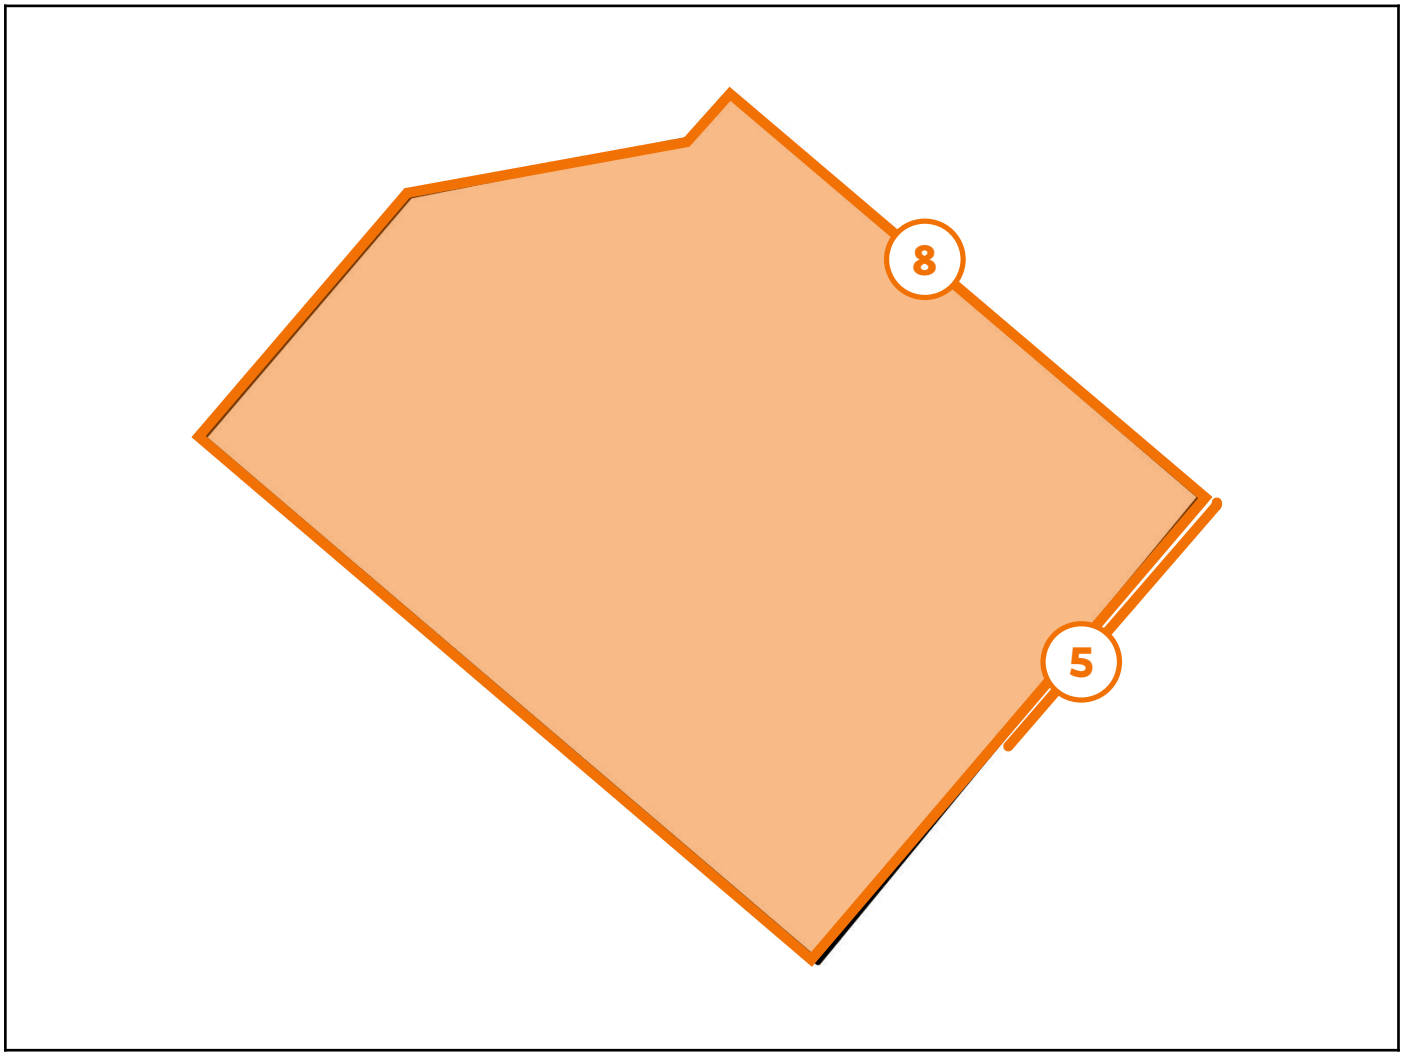
Plan 7.1: Schuur plan

Beschrijving	Type	Actie
5. Buitenwand met golfplaten	Asbestmateriaal	Verwijderen
8. Golfplaten op schuin dak schuur	Asbestmateriaal	Verwijderen

Eindbeoordeling materiaalrisico	Verhoogd materiaalrisico en/of verhoogde kans op vezelvrijgave

- Zorg voor een veilig beheer. Vermijd het beschadigen van het asbestmateriaal. Controleer de toestand jaarlijks op wijzigingen.

- Eenvoudige handelingen: mag via doe-het-zelf of door werknemer(s) met opleidingsattest eenvoudige handelingen
  De eigenaars mogen dit zelf verwijderen zonder het materiaal te beschadigen of te breken en mits de nodige voorzorgsmaatregelen.

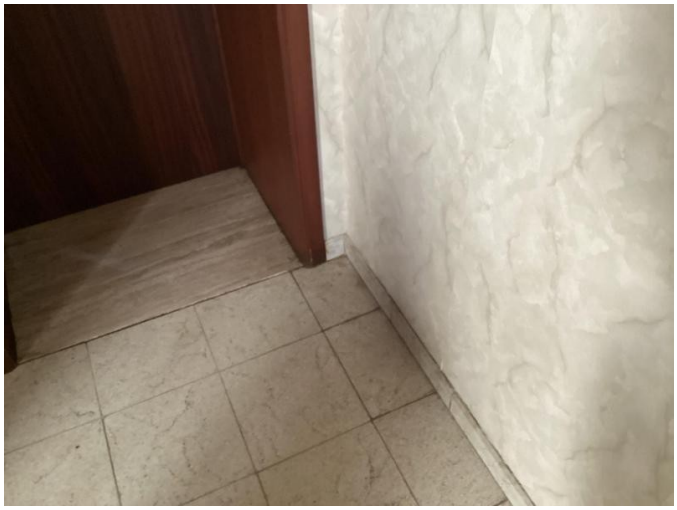
Fiche 21: Pleisterwerk muren

Geen asbest
