Asbestinventarisattest

Plantenstraat 28, 3800 Sint-Truiden

Attestnummer : **20261029-000212.000**
Uitgegeven op : **29.10.2026**
Geldig tot : **29.10.2036**

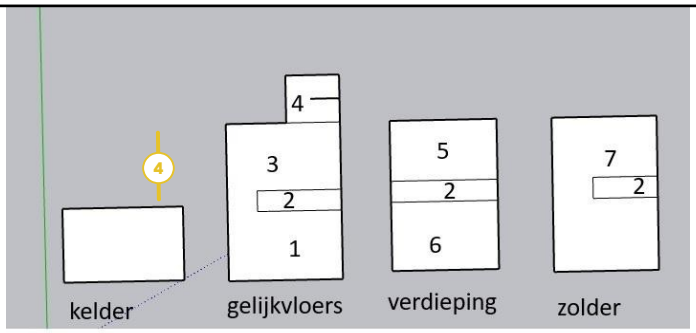
Plan 1.2: grondplan

Beschrijving	Type	Actie
4. Cementbuis (afvoer)	Asbestmateriaal	Zorgvuldig beheren

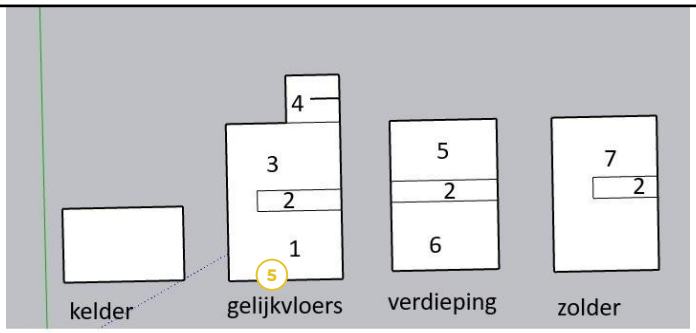
Plan 1.3: grondplan

Beschrijving	Type	Actie
5. Bakeliet schakelkast	Asbestmateriaal	Zorgvuldig beheren

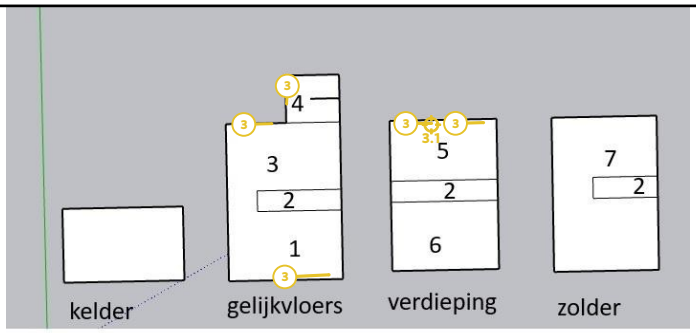
Plan 1.4: grondplan

Beschrijving	Type	Actie
3. Vensterbank	Asbestmateriaal	Zorgvuldig beheren
3.1 Code: Vensterbank achter	Puntmonster	-

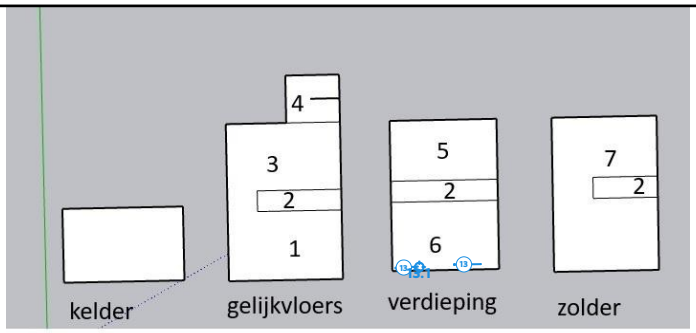
Plan 1.5: grondplan

Beschrijving	Type	Actie
13. Vensterbank	Geen asbest	-
13.1 Code: vensterbank voo	Puntmonster	-

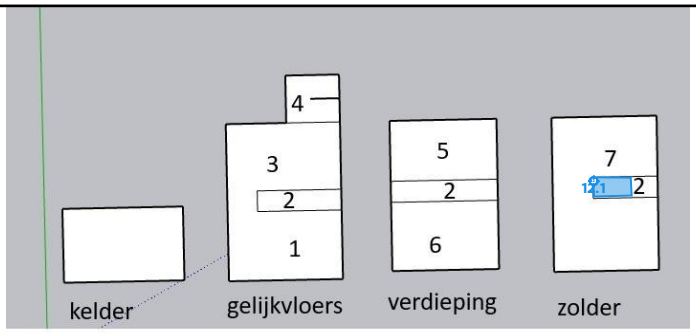
Plan 1.6: grondplan

Beschrijving	Type	Actie
12. Vinyl trap naar zolder	Geen asbest	-
12.1 Code: vloerzeil trap	Puntmonster	-

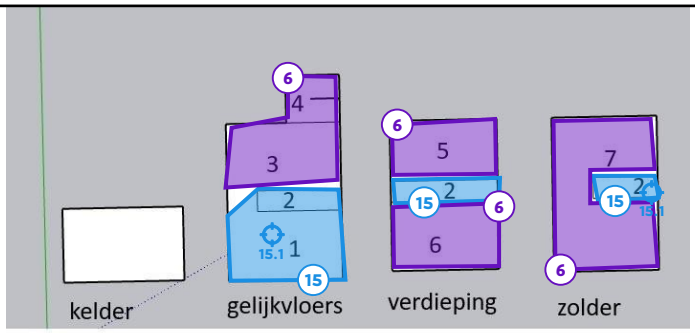
Plan 1.9: grondplan

Beschrijving	Type	Actie
6. Plafonds bestaande uit voorzetpanelen	Advies	-
15. Pleisterwerk plafonds	Geen asbest	-
15.1 Code: pleister plafond	Mengmonster	-

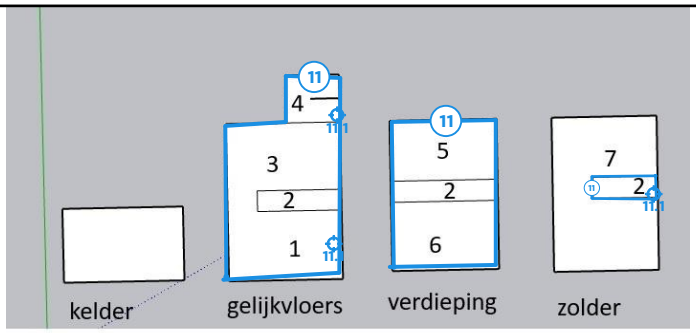
Plan 1.10: grondplan

Beschrijving	Type	Actie
11. Pleisterwerk wanden	Geen asbest	-
11.1 Code: pleister muur	Mengmonster	-

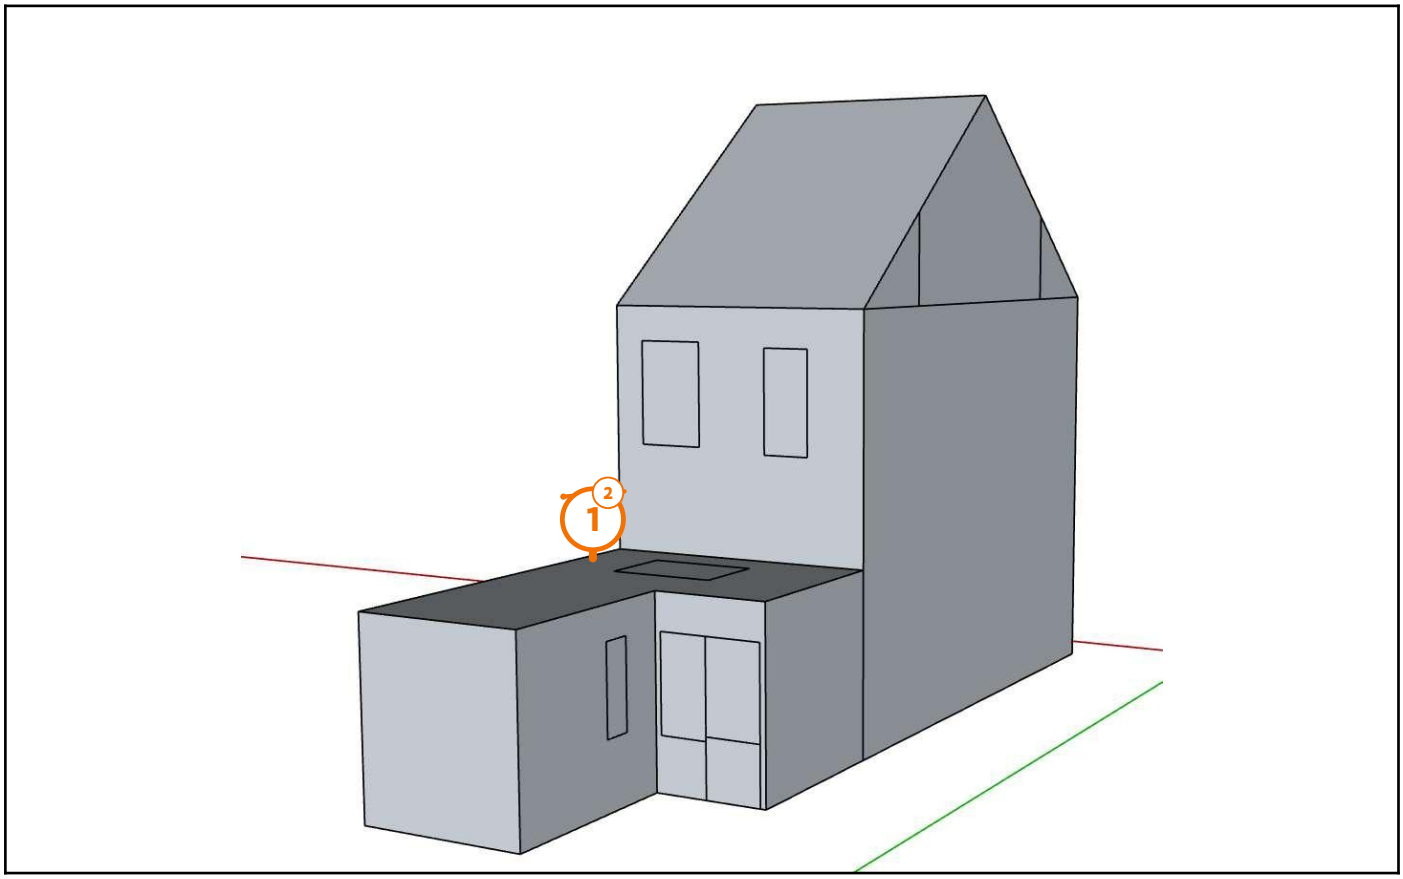
Plan 2.6: achtergevel

Beschrijving	Type	Actie
1. Schouw	Asbestmateriaal	Verwijderen
2. Schouwhoed	Asbestmateriaal	Verwijderen

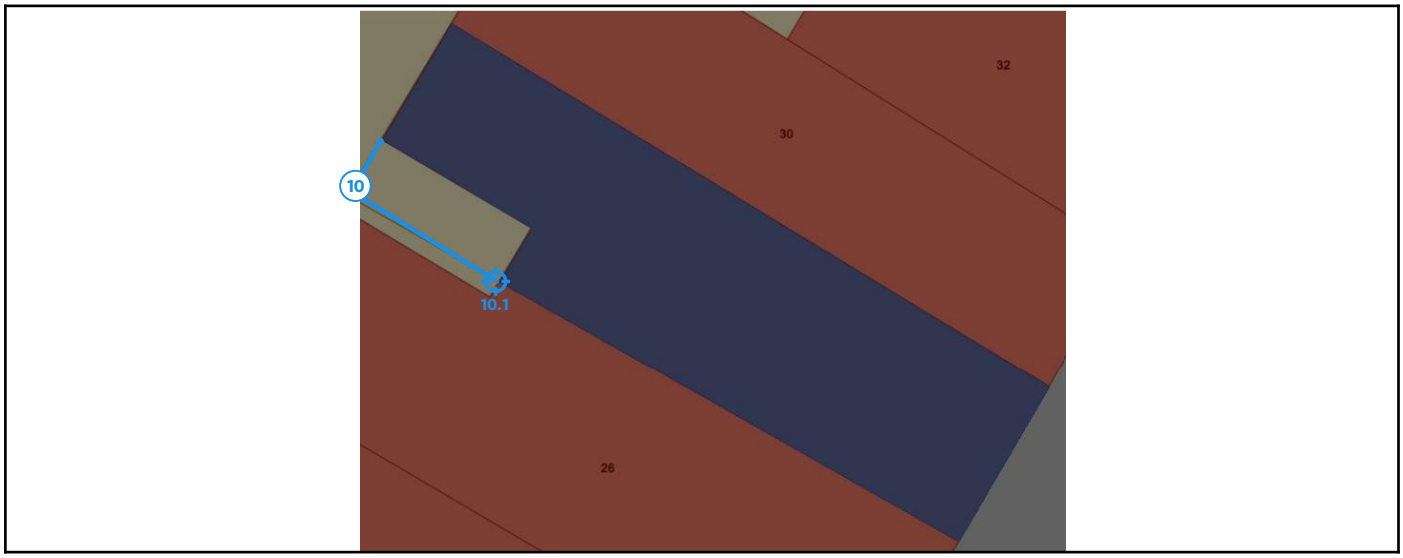
Plan 2.8: overzichtplan geopunt

Beschrijving	Type	Actie
10. Deksteen	Geen asbest	-
10.1 Code: dekplaat	Puntmonster	-

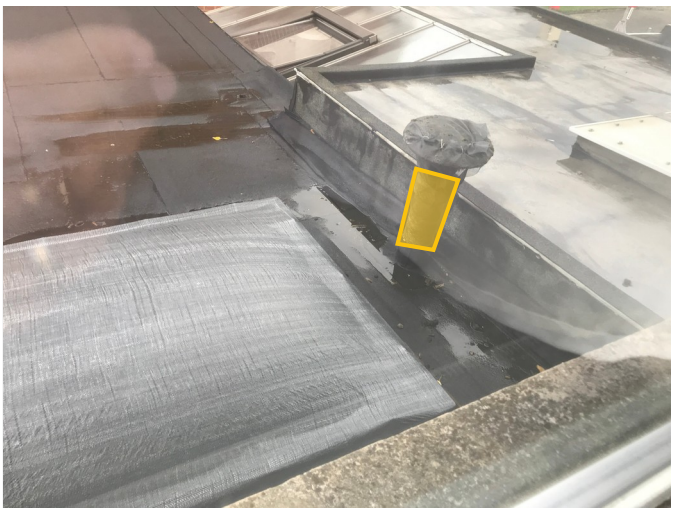
Fiche 1: Schouw

Asbestmateriaal

Het asbestmateriaal valt onder de mijlpaal van 2034.

Eindbeoordeling materiaalrisico	Verhoogd materiaalrisico en/of verhoogde kans op vezelvrijgave

Gebondenheid	Categorie 1: hechtgebonden in oorsprong
Asbestsoort (vezeltype)	Alleen chrysotiel aanwezig
Asbestconcentratie	Laag (< 50%)
Afschermingsgraad van het gehele materiaal	Geheel of deels vrij aan de buitenlucht, maar geen contact met binnenlucht
Toestand van het materiaal	Matig beschadigd, matig verweerd

Beschrijving	Schouw
Omgeving	Buiten
Primaire drager	HVAC infrastructuur en uitrusting
Asbestmateriaal	Rookgaskanaal
Bindmiddel van asbestmateriaal	Cement
Gebondenheid op basis van bindmiddel	Hecht
Hoeveelheid (lengte - omtrek - dikte - aantal)	• 1,50 m - 30,00 cm - 1,00 cm - 1 stuk
Totaal volume	0,005 m^3
Eenvoudig bereikbaar	Ja
Bevestigingswijze	• Verlijmd, ingegoten, versmeerd
Identificatiemethode	De asbestdeskundige beoordeelt het materiaal als asbestverdacht en dus asbesthoudend, en dit zonder monstername. Motivatie: De monstername brengt andere schade aan dan schade die inherent is aan de monstername.
Destructieve handeling voor identificatie	Nee
Opmerking	De hoeveelheid is een zo nauwkeurig mogelijke opmeting. Hieraan kunnen evenwel geen rechten worden ontleend.

Verwijderen

- Zorg voor een veilig beheer. Vermijd het beschadigen van het asbestmateriaal. Controleer de toestand jaarlijks op wijzigingen.

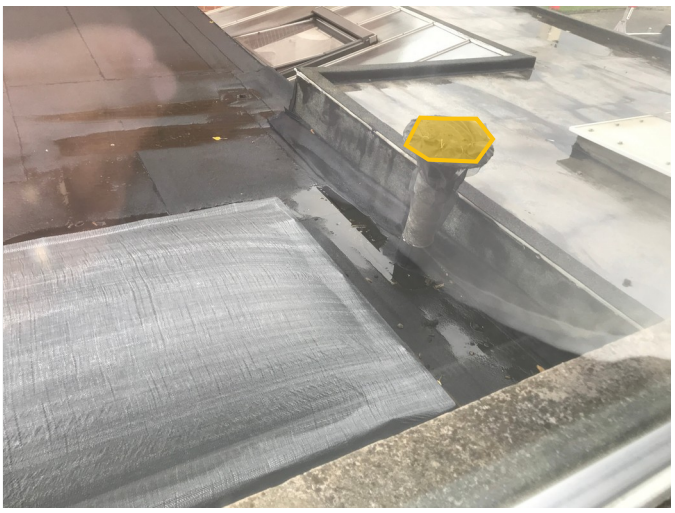
Fiche 2: Schouwhoed

Asbestmateriaal

Het asbestmateriaal valt onder de mijlpaal van 2034.

Eindbeoordeling materiaalrisico	Verhoogd materiaalrisico en/of verhoogde kans op vezelvrijgave

Gebondenheid	Categorie 1: hechtgebonden in oorsprong
Asbestsoort (vezeltype)	Crocidoliet aanwezig
Asbestconcentratie	Laag (< 50%)
Afschermingsgraad van het gehele materiaal	Geheel of deels vrij aan de buitenlucht, maar geen contact met binnenlucht
Toestand van het materiaal	Matig beschadigd, matig verweerd

Beschrijving	Schouwhoed
Omgeving	Buiten
Primaire drager	Plat dak
Asbestmateriaal	Schouwhoed, ventilatiekap (anti-windval)
Bindmiddel van asbestmateriaal	Cement
Gebondenheid op basis van bindmiddel	Hecht
Hoeveelheid (gewicht - aantal)	• 3,00 kg - 1 stuk
Totaal gewicht	3,00 kg
Eenvoudig bereikbaar	Ja
Bevestigingswijze	• Geklemd • Geschroefd
Identificatiemethode	De asbestdeskundige beoordeelt het materiaal als asbestverdacht en dus asbesthoudend, en dit zonder monstername. Motivatie: De monstername brengt andere schade aan dan schade die inherent is aan de monstername.
Destructieve handeling voor identificatie	Nee
Opmerking	De hoeveelheid is een zo nauwkeurig mogelijke opmeting. Hieraan kunnen evenwel geen rechten worden ontleend.

Verwijderen

- Zorg voor een veilig beheer. Vermijd het beschadigen van het asbestmateriaal. Controleer de toestand jaarlijks op wijzigingen.
- Voer bijkomende staalname(s) uit.

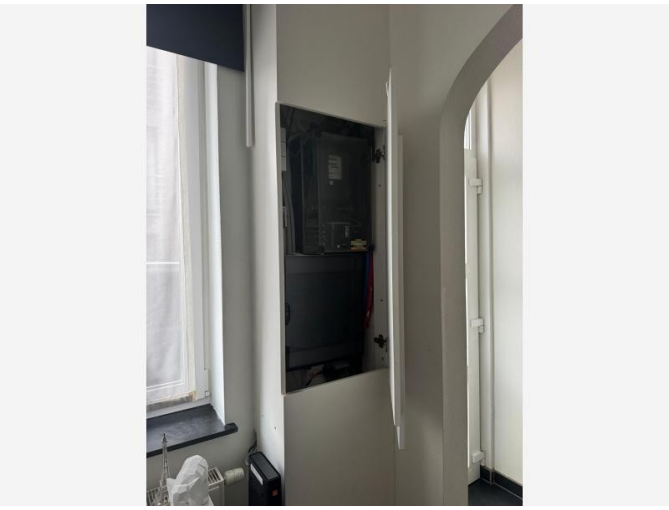
Fiche 5: Bakeliet schakelkast

Asbestmateriaal

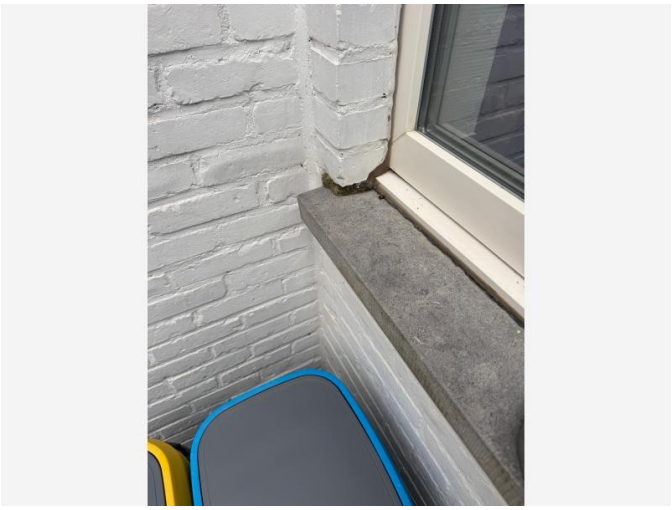
Beschrijving	Notitie	Terug te vinden op plannen
Fiche 16: Mastiek ramen	"De aanwezige ramen zijn geplaatst na het jaar 2000. Op basis van het bouwjaar worden de beglazingsmastiek en de afkittingen rondom de raamkaders als niet-asbestverdacht beschouwd. Er zijn geen visuele aanwijzingen voor de aanwezigheid van asbesthoudende afdichtingsmaterialen."	Plan 2.2: voorgevel Plan 2.4: achtergevel
Fiche 17: CV-ketel	Toestel: Vaillant TurboTEC Plus VUW 282/3-5 Serienummer: 21134700100032153100000620 Bouwjaar: 2013 Advies: De verwarmingsketel betreft een gaswandketel uit 2013. Gezien het bouwjaar ruim na het algemene verbod op het gebruik van asbesthoudende materialen in België (1998) ligt de aanwezigheid van asbest in de ketel zelf niet voor de hand. Er zijn geen aanwijzingen dat dit type condensatie-/gaswandketel standaard asbesthoudende onderdelen bevat. Tijdens de inspectie werden geen asbestverdachte materialen visueel vastgesteld aan de verwarmingsketel. Het toestel kan bijgevolg als niet-asbestverdacht worden beschouwd	Plan 1.1: grondplan
