Asbestinventarisattest

Grote Braamstraat 42, 2220 Heist-op-den-Berg

Attestnummer : **20261104-000324.000**
Uitgegeven op : **04.11.2026**
Geldig tot : **Onbeperkt** (tenzij de toestand wijzigt)

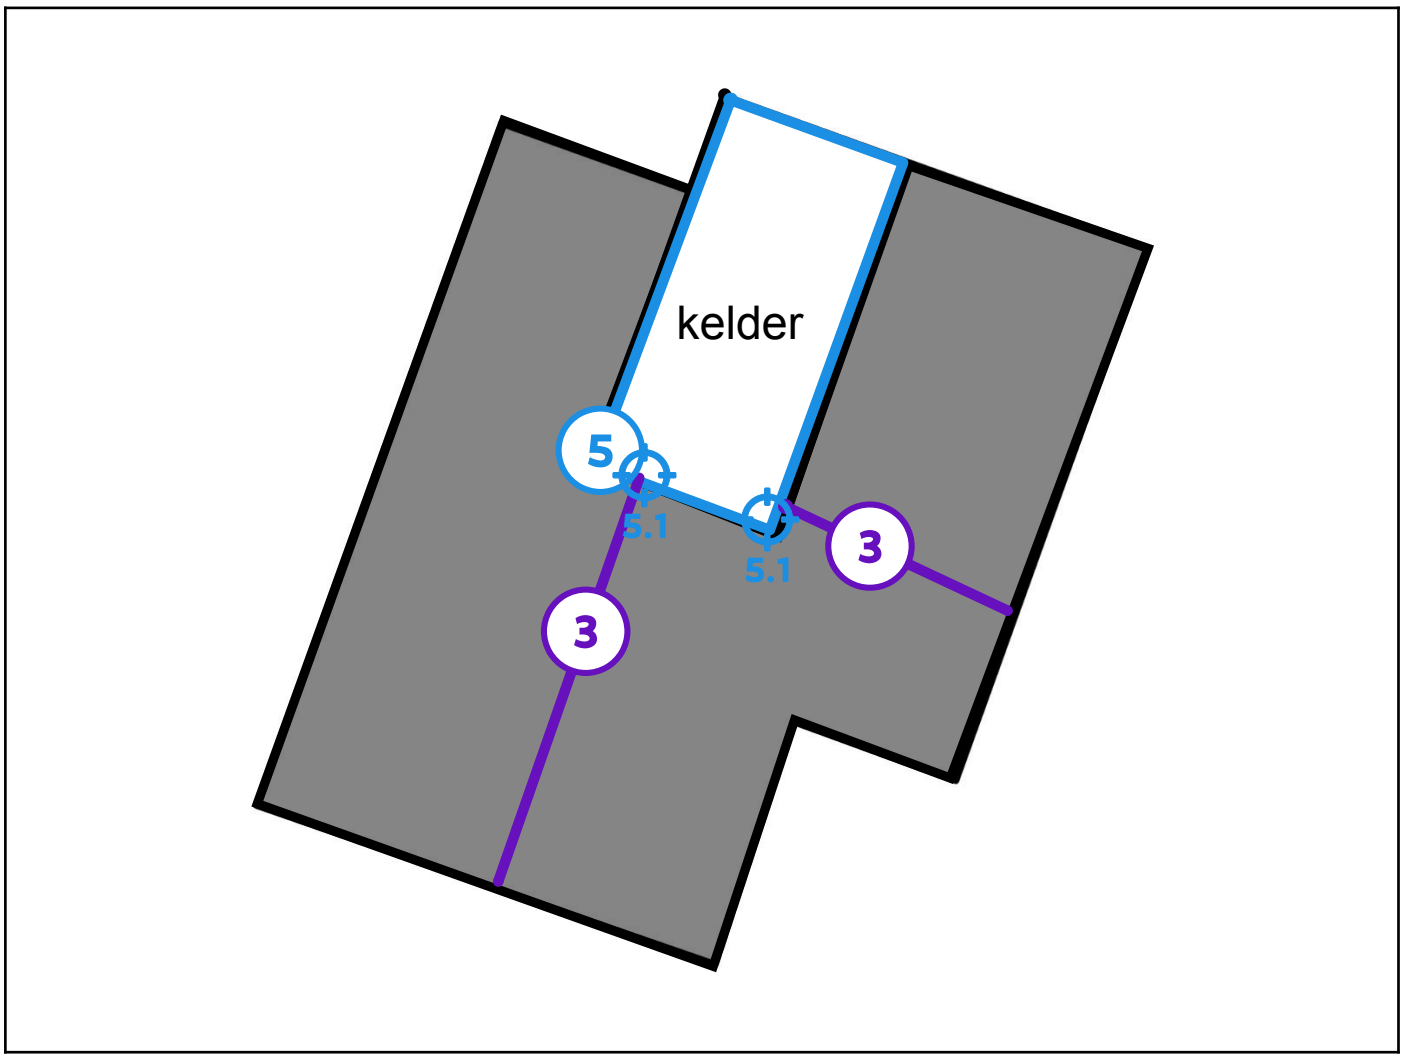
Plan 1.1: Hoofdgebouw plan kelder

Beschrijving	Type	Actie
3. verluchtingskanalen kelder	Advies	-
5. Cementen smeerlaag binnen	Geen asbest	-
5.1 Code: 2	Mengmonster	-

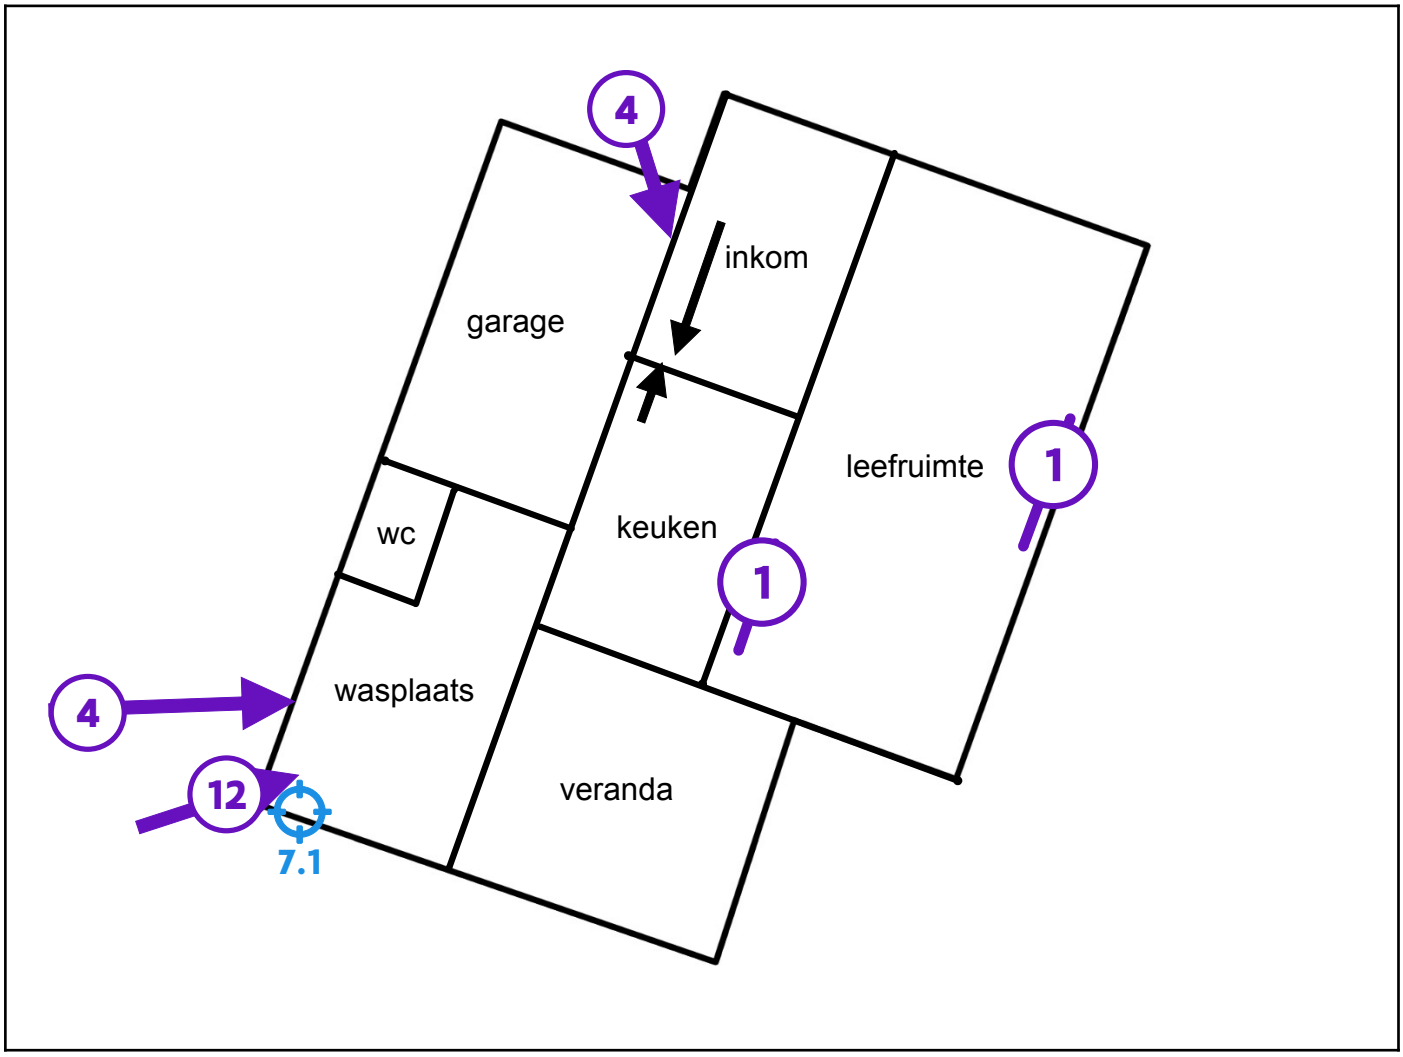
Plan 1.2: Hoofdgebouw plan gelijkvloers

Beschrijving	Type	Actie
1. kolomradiatoren	Beperking	-
4. Elektriciteitstoepassing (niet-verdacht)	Advies	-
7. Pleisterwerk muren en plafonds (geen asbest)	Geen asbest	-
7.1 Code: 1	Mengmonster	-
12. CV-ketel (niet verdacht) bj 2016	Overige ruimte of materiaal	-

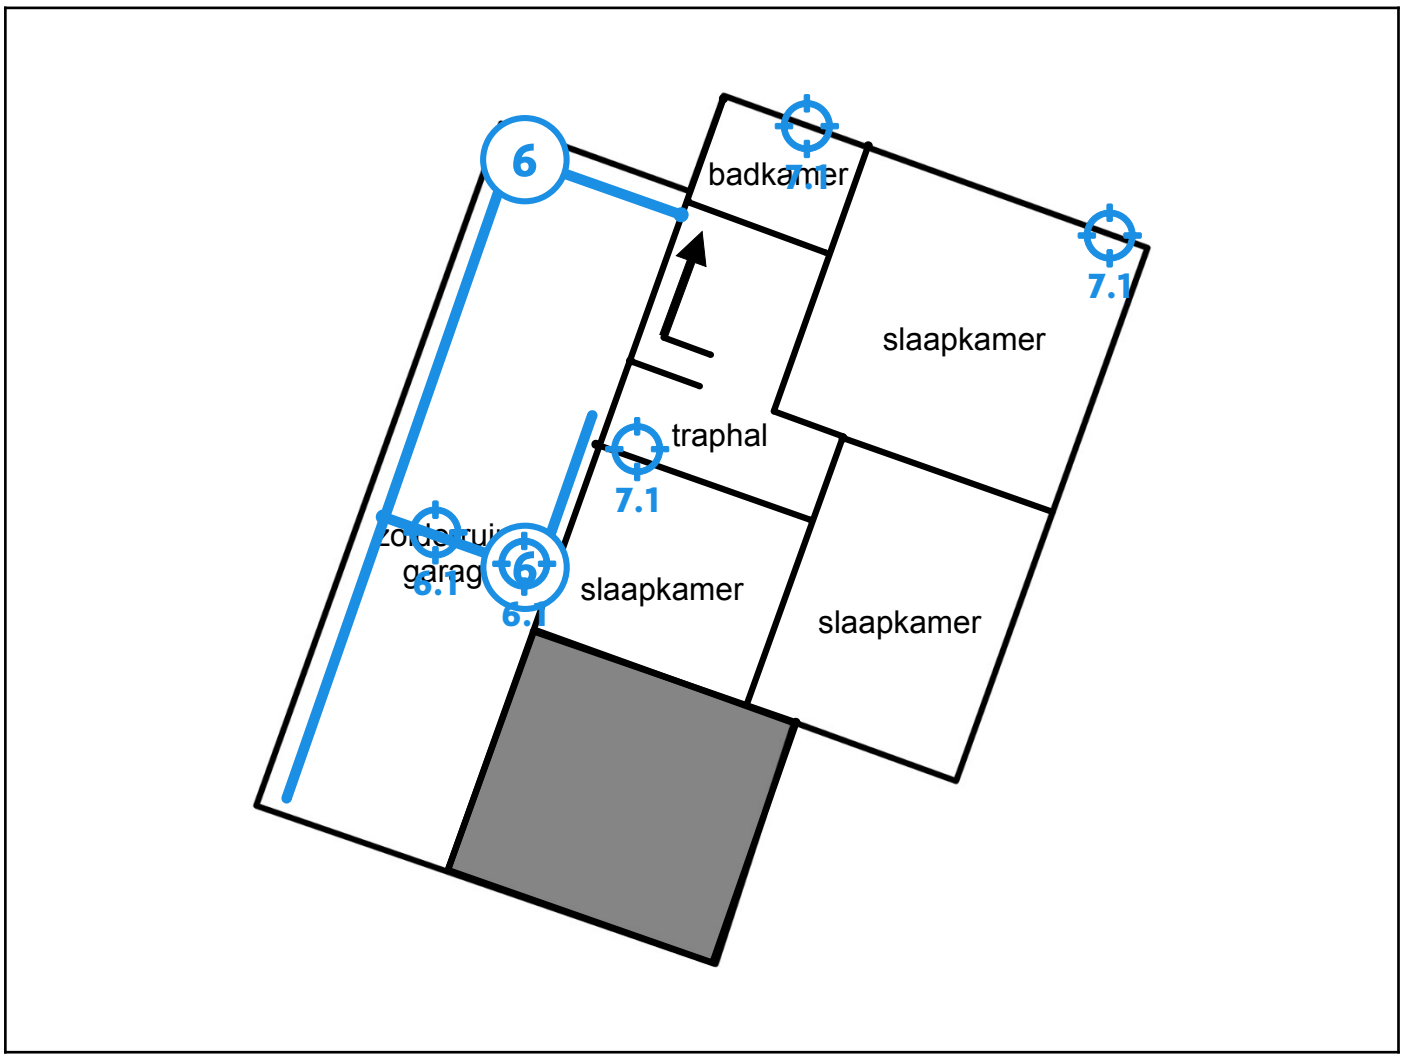
Plan 1.3: Hoofdgebouw plan

Beschrijving	Type	Actie
6. Leidingisolatie (bitumen-karton)	Geen asbest	-
6.1 Code: 3	Mengmonster	-
7. Pleisterwerk muren en plafonds (geen asbest)	Geen asbest	-
7.1 Code: 1	Mengmonster	-

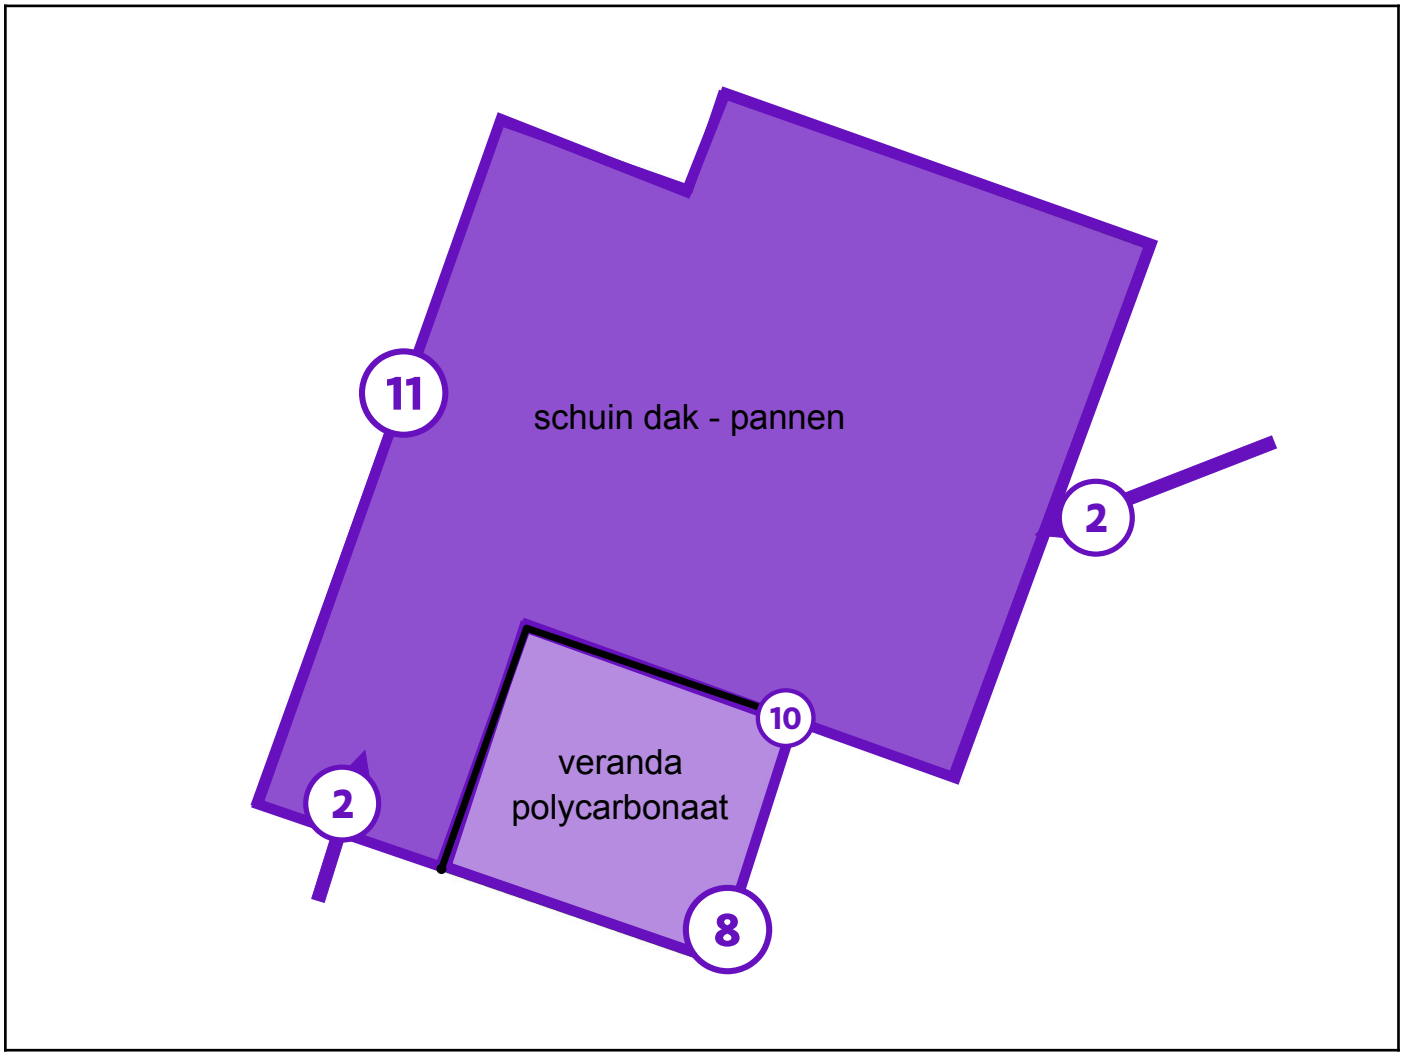
Plan 1.5: Hoofdgebouw plan dakopbouw

Beschrijving	Type	Actie
2. Schouw	Beperking	-
8. Dakbedekking bestaande uit polycarbonaat kanaalplaat (niet verdacht)	Overige ruimte of materiaal	-
10. Dakbedekking bestaande uit pannen (niet verdacht)	Overige ruimte of materiaal	-
11. Onderdak niet-asbestverdacht	Overige ruimte of materiaal	-

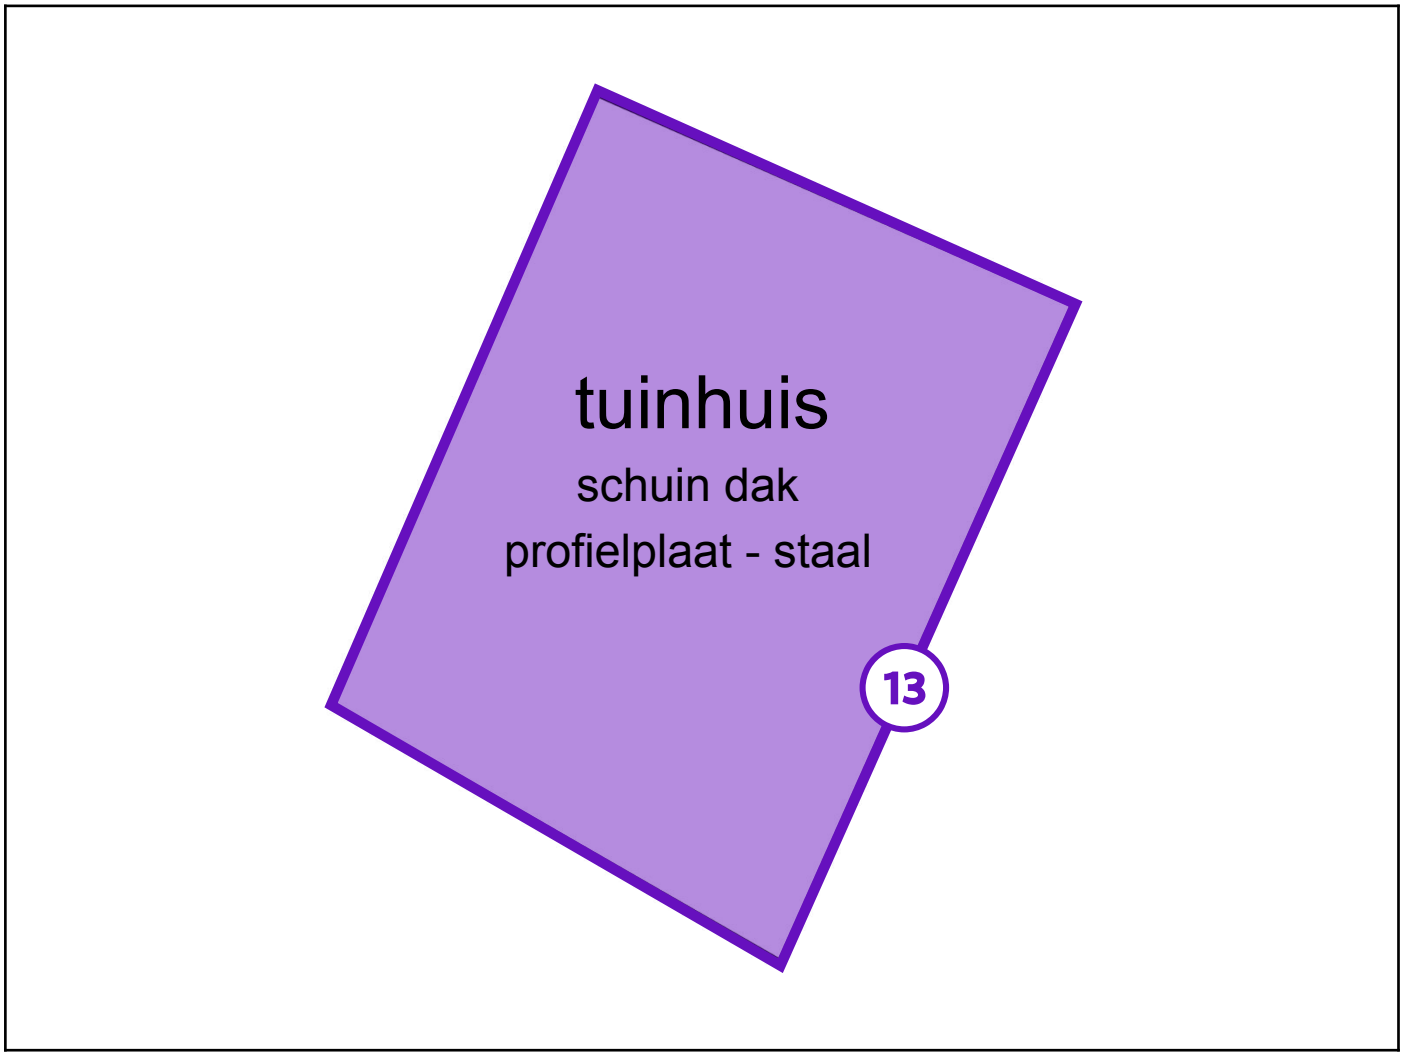
Plan 2.1: tuinhuis plan

Beschrijving	Type	Actie
13. Dakbedekking tuinhuis bestaande uit staalprofielplaten (niet verdacht)	Overige ruimte of materiaal	-

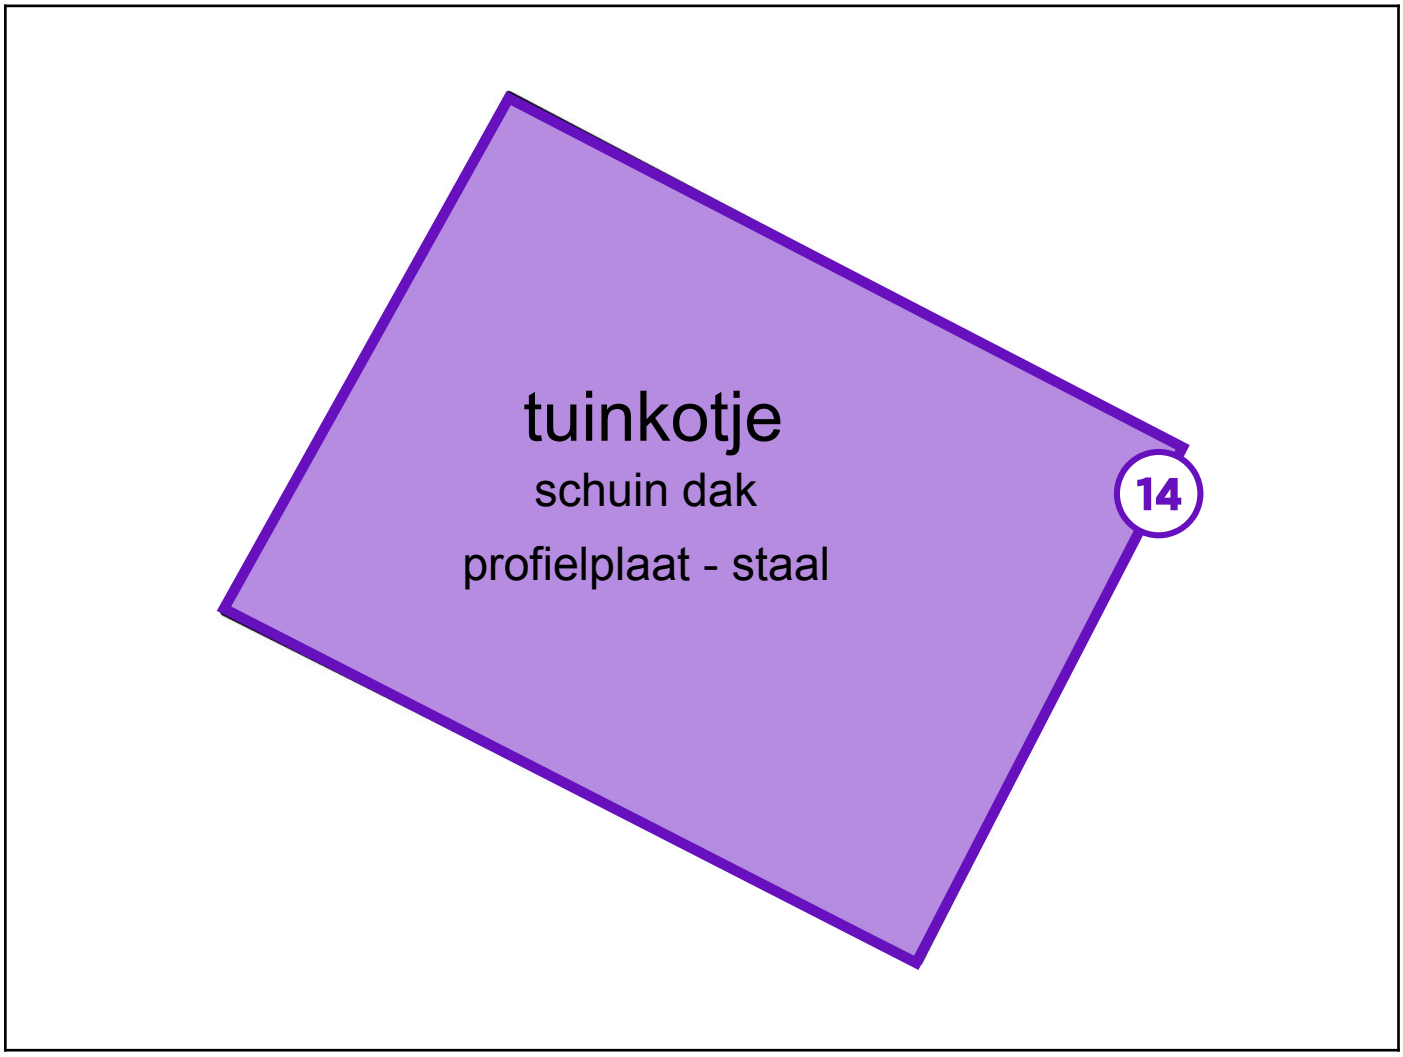
Plan 3.1: tuinkotje plan

Beschrijving	Type	Actie
14. Dakbedekking tuinkotje bestaande uit staalprofielplaten	Overige ruimte of materiaal	-

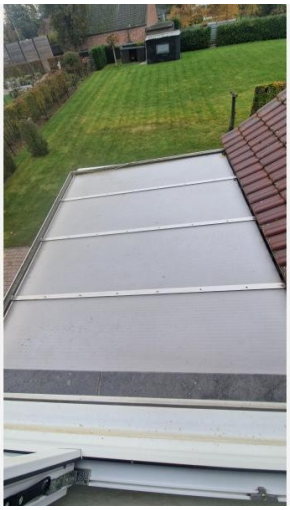
Beschrijving	Notitie	Terug te vinden op plannen
Fiche 8: Dakbedekking bestaande uit polycarbonaat kanaalplaat (niet verdacht)	Polycarbonaat wordt niet als asbestverdacht beschouwd.	Plan 1.5: Hoofdgebouw plan dakopbouw
Fiche 9: Kitvoeg schrijnwerk (niet verdacht)	De kit aan de ramen is niet asbestverdacht.	-
Fiche 10: Dakbedekking bestaande uit pannen (niet verdacht)	De dakpannen zijn niet-asbestverdacht.	Plan 1.5: Hoofdgebouw plan dakopbouw
Fiche 11: Onderdak niet-asbestverdacht	Men kan het onderdak inspecteren langs de binnenzijde van het dak, langs de zolder. Het onder bestaat uit een niet-asbestverdacht textiel.	Plan 1.5: Hoofdgebouw plan dakopbouw
Fiche 12: CV-ketel (niet verdacht) bj 2016	Gezien het bouwjaar van de CV-ketel 2016 (dichtingen, isolerend materiaal) is niet asbestverdacht.	Plan 1.2: Hoofdgebouw plan gelijkvloers
Fiche 13: Dakbedekking tuinhuis bestaande uit staalprofielplaten (niet verdacht)	Dit type dakbedekking is niet-asbestverdacht.	Plan 2.1: tuinhuis plan
