Asbestinventarisattest

Handelsstraat 62, 1930 Zaventem

Attestnummer : **20260925-000062.000**
Uitgegeven op : **25.09.2026**
Geldig tot : **Onbeperkt** (tenzij de toestand wijzigt)

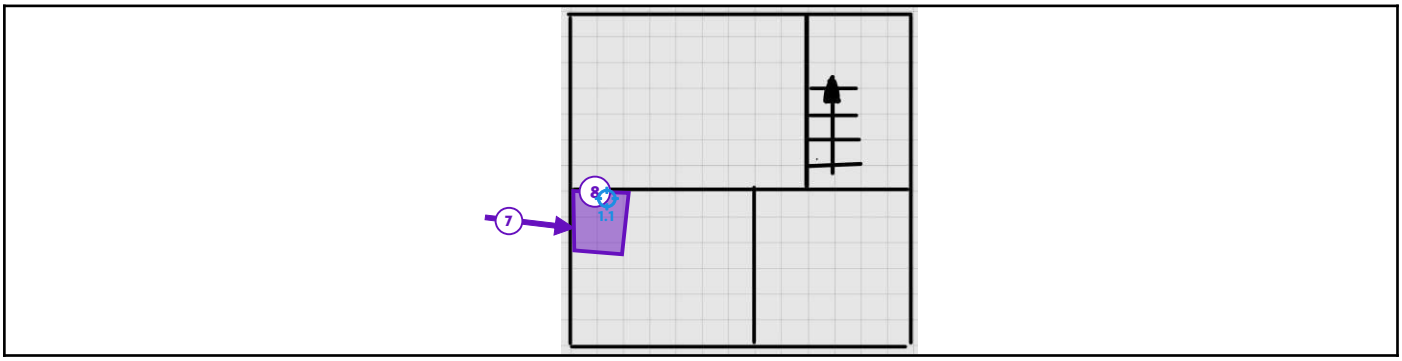
Plan 1.1: -1

Beschrijving	Type	Actie
1. Pleisterwerk muren	Geen asbest	-
1.1 Code: 001	Mengmonster	-
7. Leidingisolatie niet aanwezig	Overige ruimte of materiaal	-
8. Stookketel niet asbest-verdacht	Overige ruimte of materiaal	-

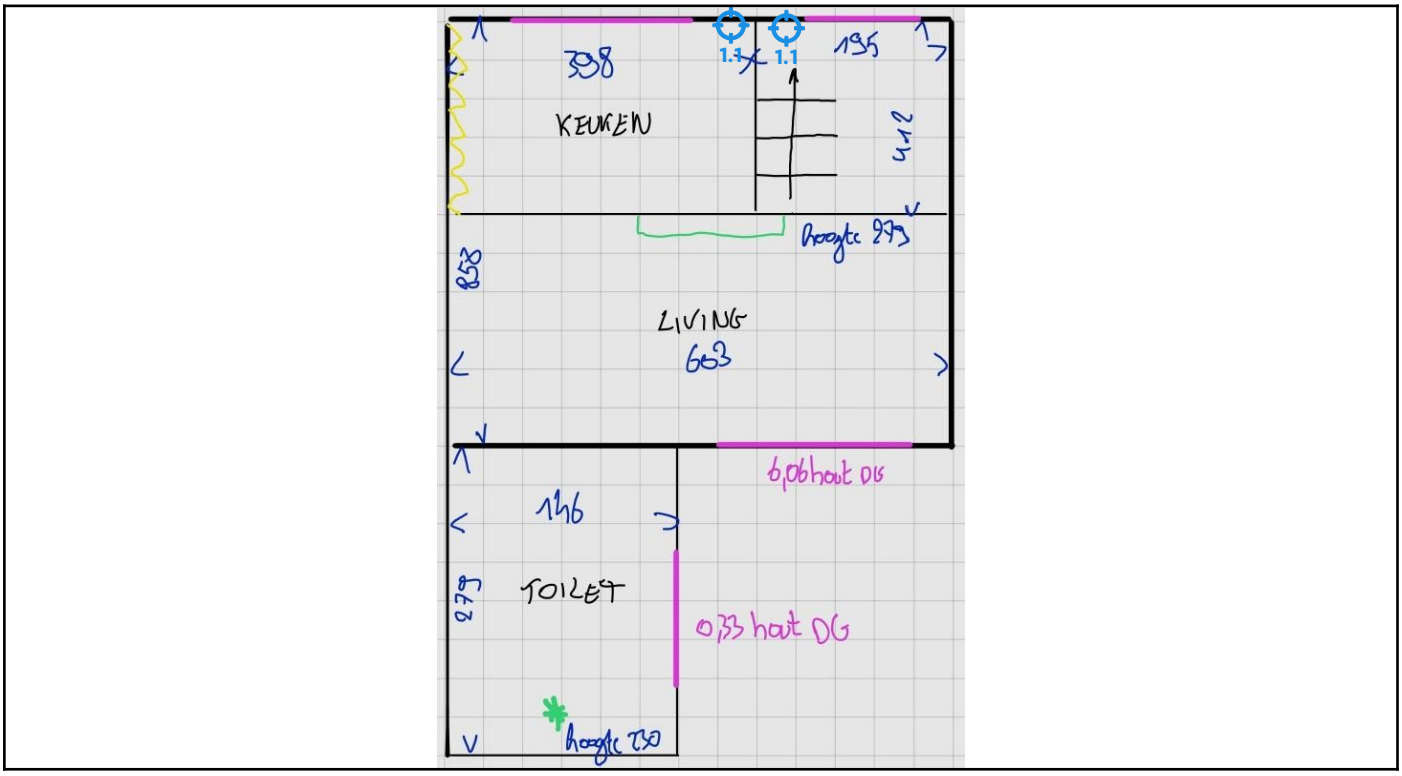
Plan 1.2: +0

Beschrijving	Type	Actie
1. Pleisterwerk muren	Geen asbest	-
1.1 Code: 001	Mengmonster	-

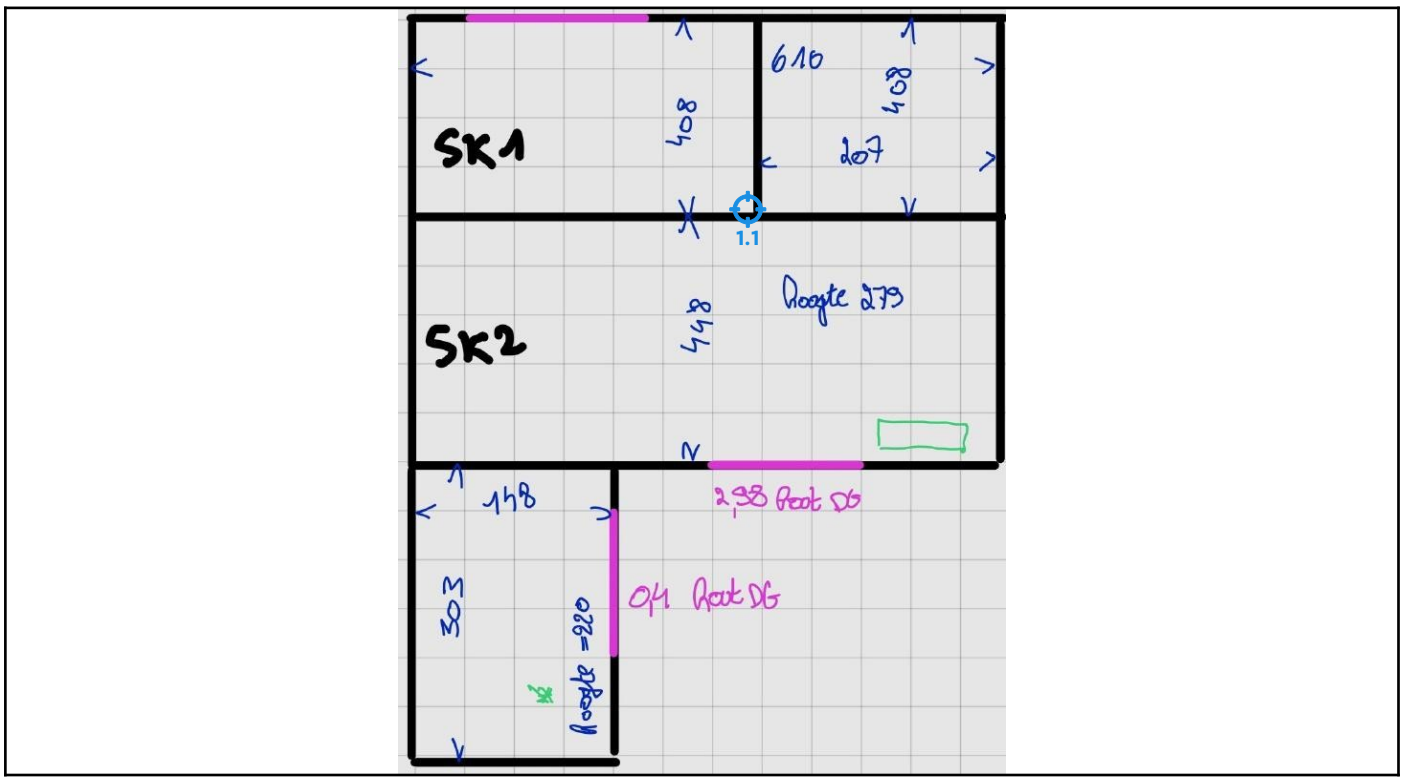
Plan 1.3: +1

Beschrijving	Type	Actie
1. Pleisterwerk muren	Geen asbest	-
1.1 Code: 001	Mengmonster	-

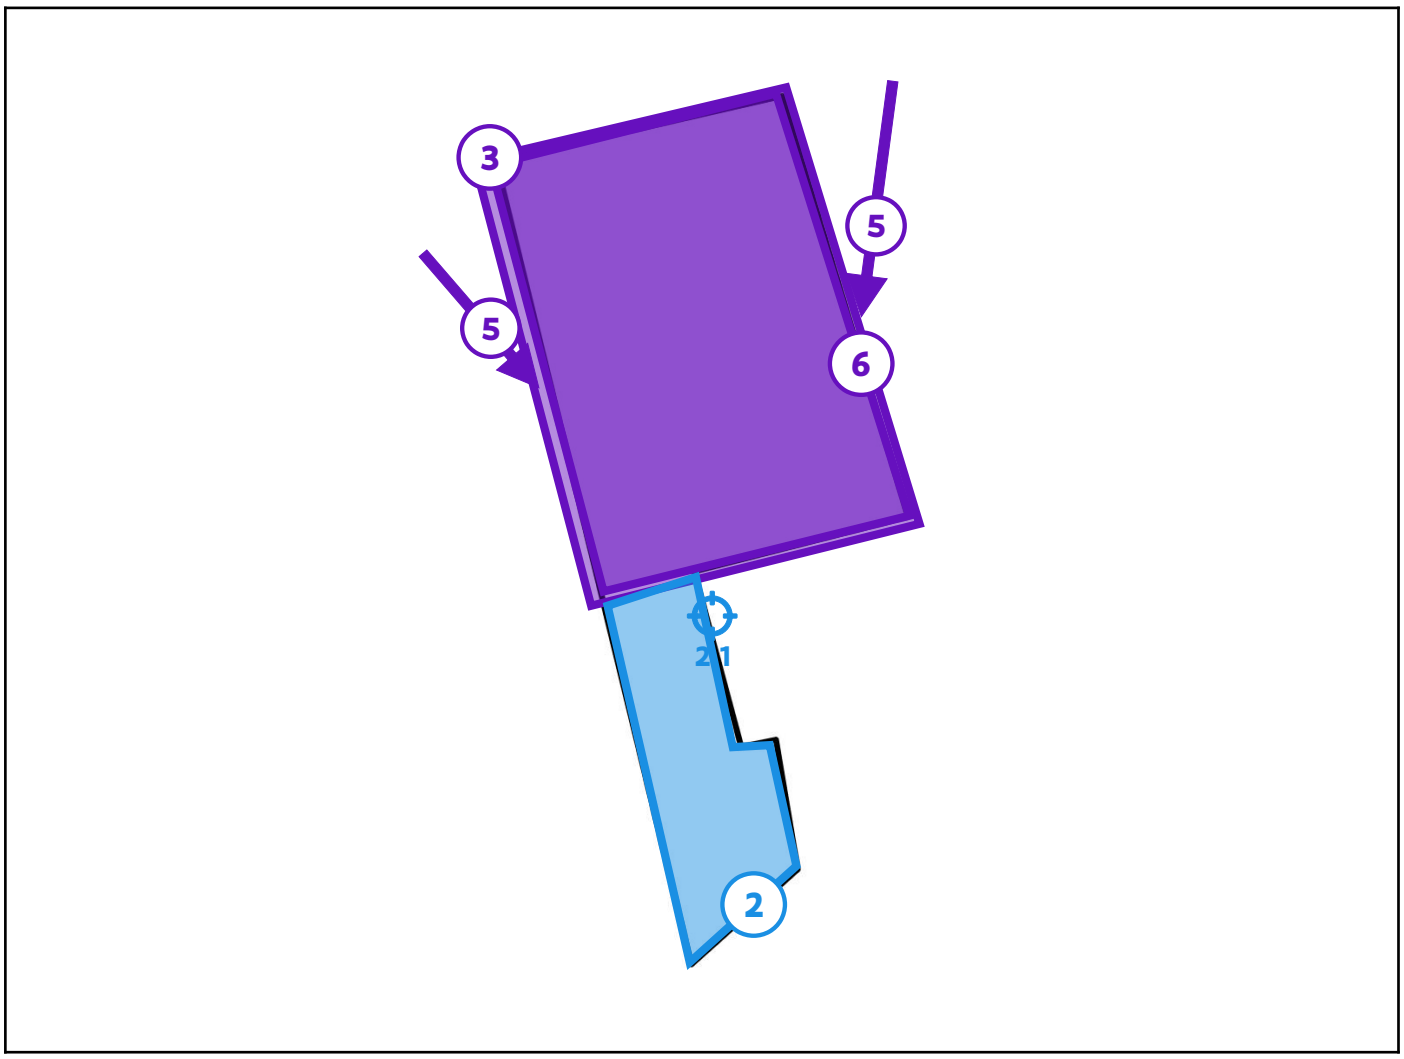
Plan 1.5: Dakenplan

Beschrijving	Type	Actie
2. Roofing	Geen asbest	-
2.1 Code: 002	Puntmonster	-
3. Dakbedekking niet verdacht	Overige ruimte of materiaal	-
5. Rookgaskanaal niet asbest-verdacht	Overige ruimte of materiaal	-
6. Onderdak niet verdacht	Overige ruimte of materiaal	-

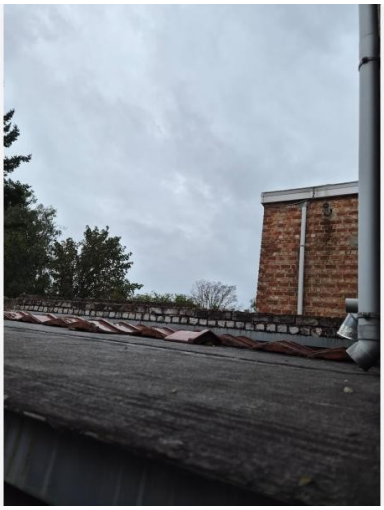
Fiche 2: Roofing

Geen asbest

Beschrijving	Roofing
Omgeving	Buiten
Primaire drager	Plat dak
Bindmiddel van materiaal	Bitumen (roofing, teer, asfalt)
Gebondenheid op basis van bindmiddel	Hecht
Hoeveelheid (oppervlakte - aantal)	• 25,00 m^2 - 1 stuk
Totale oppervlakte	25,00 m^2
Identificatiemethode	Een monstername door de asbestdeskundige met laboanalyse door een asbestlabo.
Destructieve handeling voor identificatie	Nee

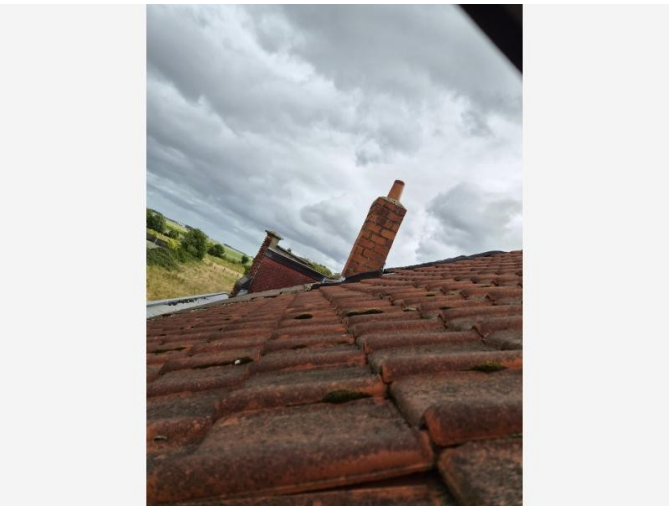
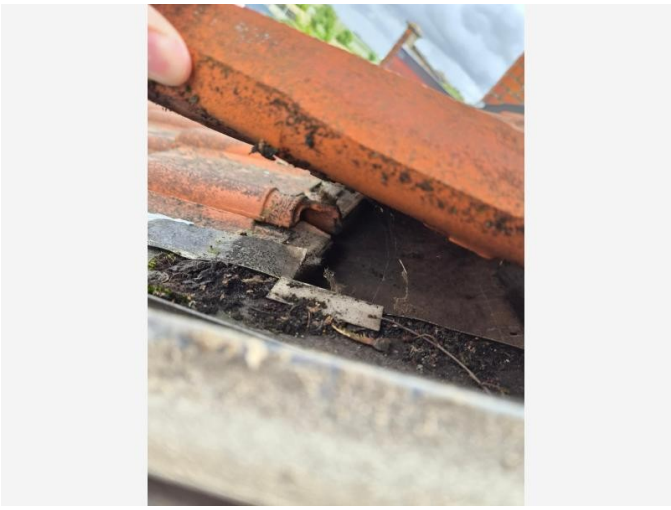
Beschrijving	Notitie	Terug te vinden op plannen
Fiche 3: Dakbedekking niet verdacht	Dak niet verdacht (pannen, stro, natuurleien,..)	Plan 1.5: Dakenplan
Fiche 4: Kit ramen niet asbest-verdacht	Alle ramen werden gecontroleerd.	-
Fiche 5: Rookgaskanaal niet asbest-verdacht	-	Plan 1.5: Dakenplan
Fiche 6: Onderdak niet verdacht	-	Plan 1.5: Dakenplan

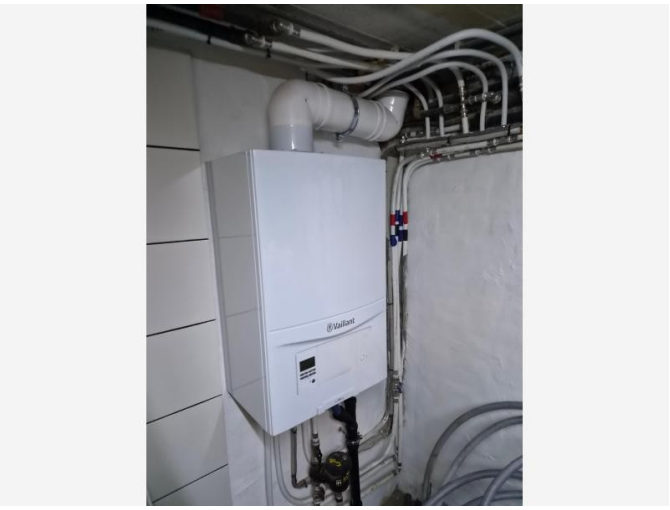
Beschrijving	Notitie	Terug te vinden op plannen
Fiche 7: Leidingisolatie niet aanwezig	-	Plan 1.1: -1
Fiche 8: Stookketel niet asbest-verdacht	Er is een recentere gasketel. Hier zijn geen verdachte pakkingen aanwezig.	Plan 1.1: -1
Fiche 9: Geen lift infrastructuur	-	-
