Asbestinventarisattest

Kiemerstraat 4/2, 9100 Sint-Niklaas

Attestnummer : **20250326-000307.000**
Uitgegeven op : **26.03.2025**
Geldig tot : **Onbeperkt** (tenzij de toestand wijzigt)

Asbestveilig (maar mogelijk niet asbestvrij)

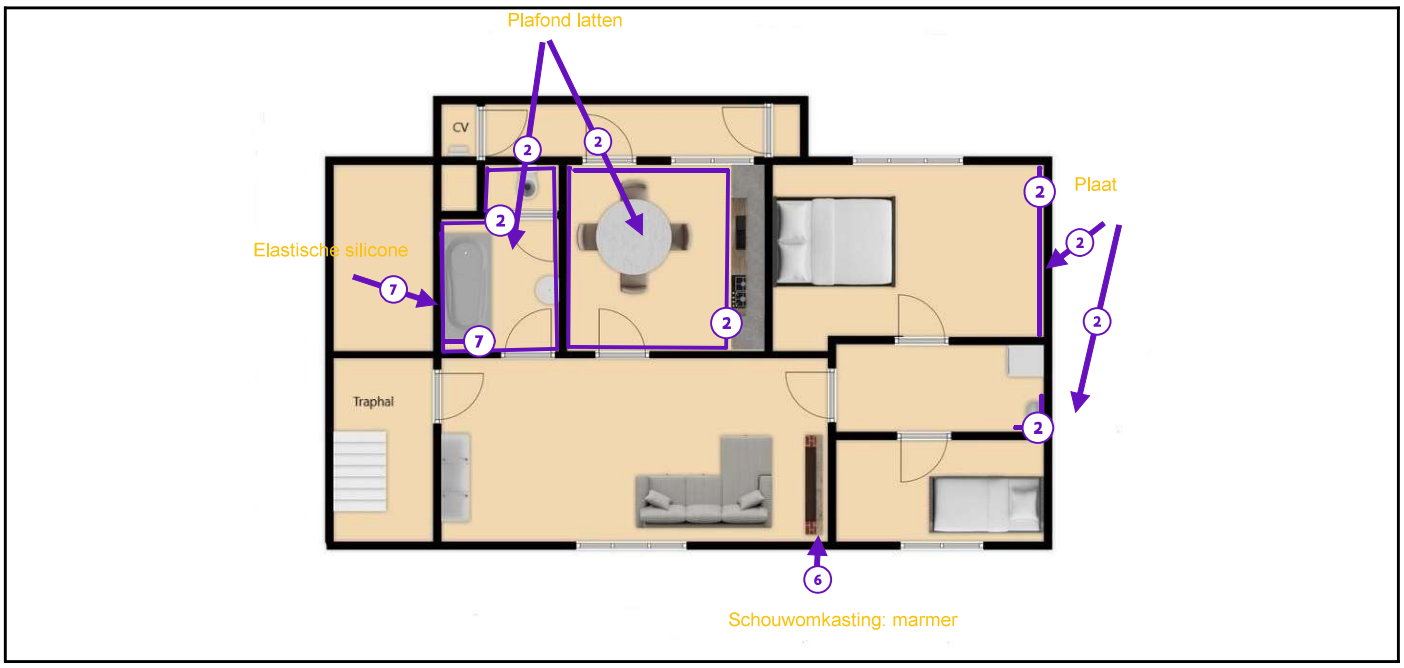
Plan 1.1: Grondplan

Beschrijving	Type	Actie
2. Auditief onderzoek	Advies	-
6. Marmeren schouw	Advies	-
7. Elastische silicone aan het bad	Advies	-

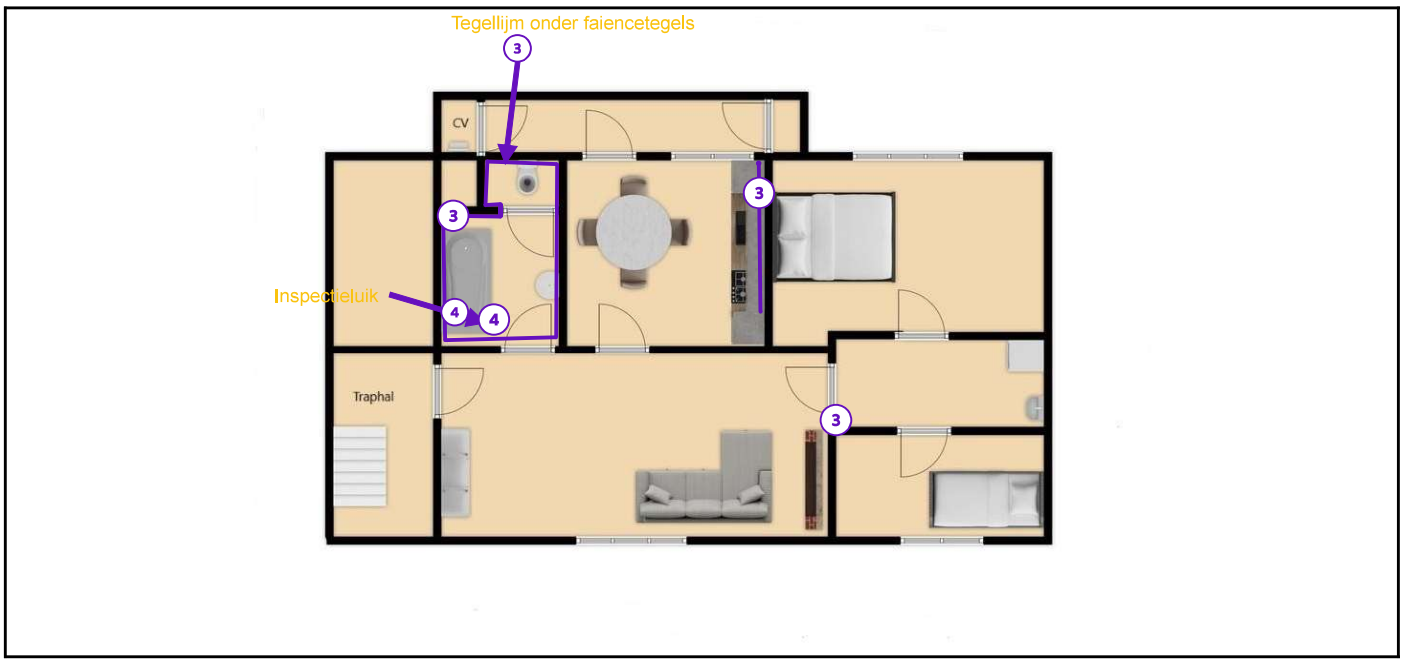
Plan 1.2: Grondplan

Beschrijving	Type	Actie
3. Tegellijm faiencetegels in badkamer en keuken	Advies	-
4. Inspectieluik aan het bad	Advies	-

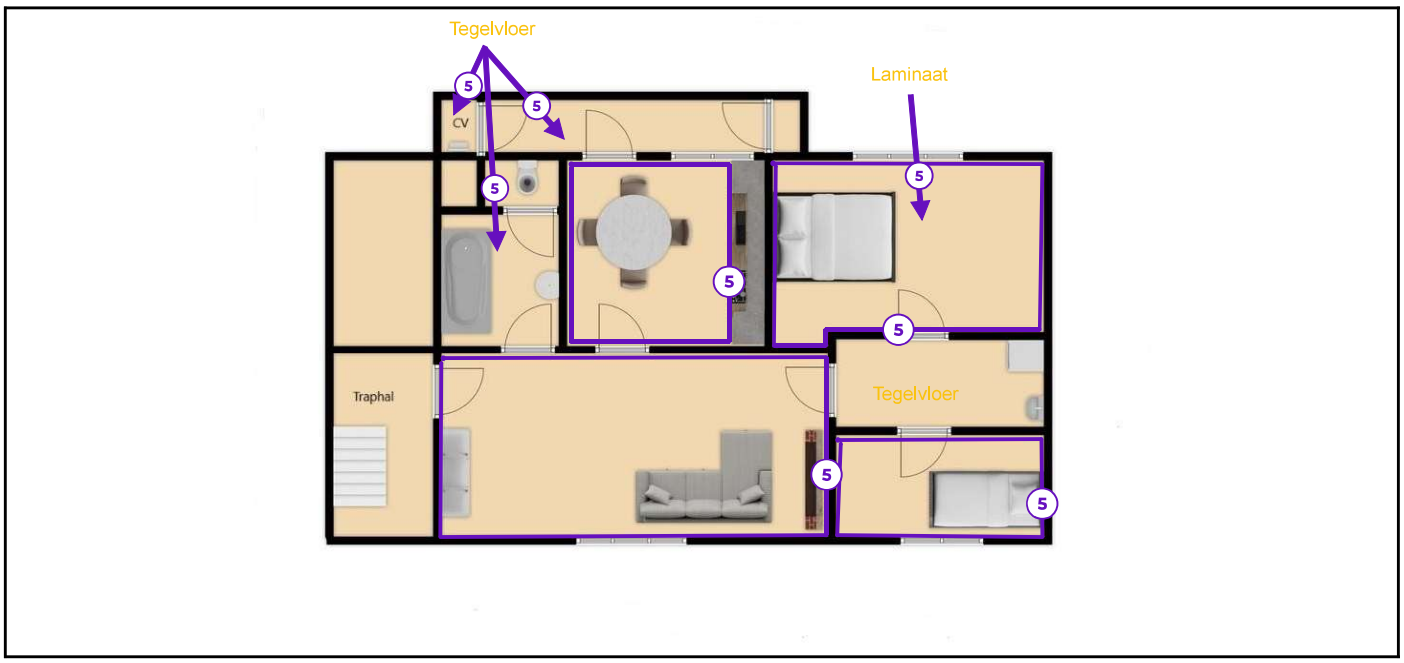
Plan 1.5: Grondplan

Beschrijving	Type	Actie
5. Tegelvloer in de badkamer en wasruimte, laminaat in alle andere kamers	Advies	-

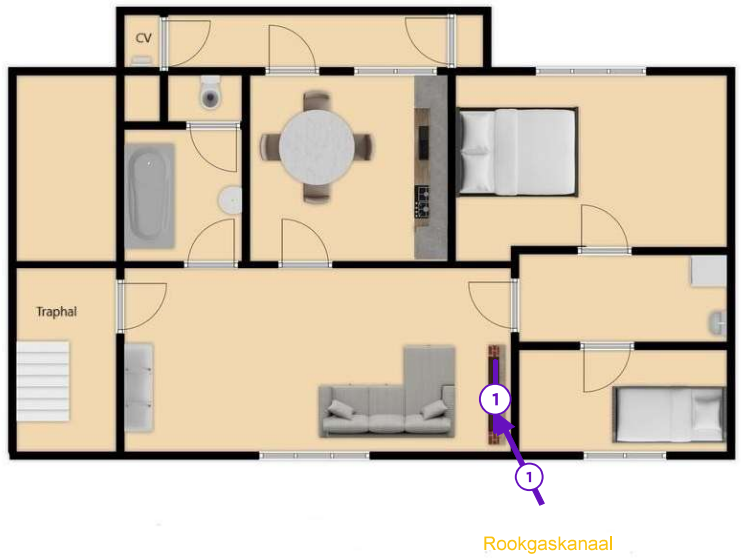
Plan 1.6: Grondplan

Beschrijving	Type	Actie
1. Schoorsteen rookgaskanaal - beoordeling	Beperking	-

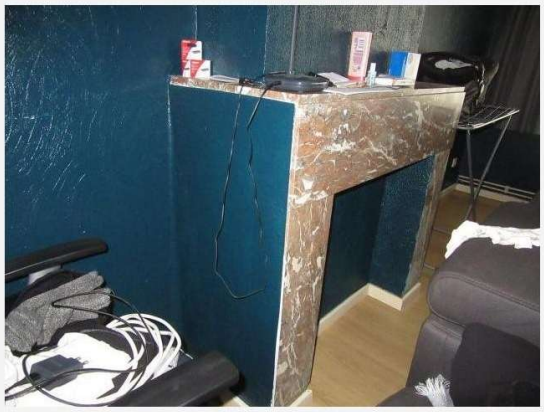
Fiche 1: Schoorsteen rookgaskanaal - beoordeling

Tijdelijke beperking

Reden: Het te onderzoeken materiaal situeert zich hoger dan 3,50 m te rekenen vanaf een veilige ondergrond

Uitleg van de asbestdeskundige: Het rookgaskanaal is niet beoordeeld en het behoort tot de gemeenschappelijke delen van het gebouw. Aan de binnenzijde is de schouw dicht gemaakt. Aan de buitenzijde is het hoger dan 3,5 meter om de schoorsteen te inspecteren. Het is niet zichtbaar of er een asbestverdacht rookgaskanaal aanwezig is in de schoorsteen. Conform ons inspectieprotocol mogen we een beperking inroepen voor hoogtes hoger dan 3,5 m. Indien men dit wil laten onderzoeken, dient er een nieuwe afspraak gemaakt te worden en moet er een hoogtewerker voorzien worden, evenals iemand die bevoegd is om deze te bedienen en eventueel een technieker die de al dan niet aanwezige schouwhoed kan afnemen en weer terugplaatsen.

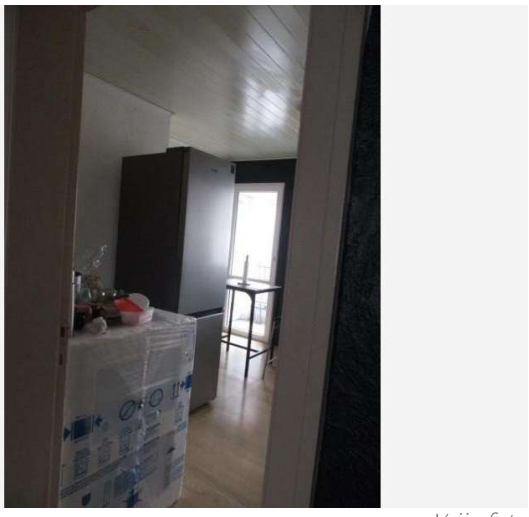
Fiche 5: Tegelvloer in de badkamer en wasruimte, laminaat in alle andere kamers

Wanneer u het laminaat bij renovatiewerken weghaalt, is het onderliggende materiaal nog niet geïnspecteerd en niet getest op de aanwezigheid van asbest.
