Asbestinventarisattest

Gontrode Heirweg 183, 9090 Merelbeke-Melle

Attestnummer : **20261105-000253.000**
Uitgegeven op : **05.11.2026**
Geldig tot : **05.11.2031**

Niet-asbestveilig

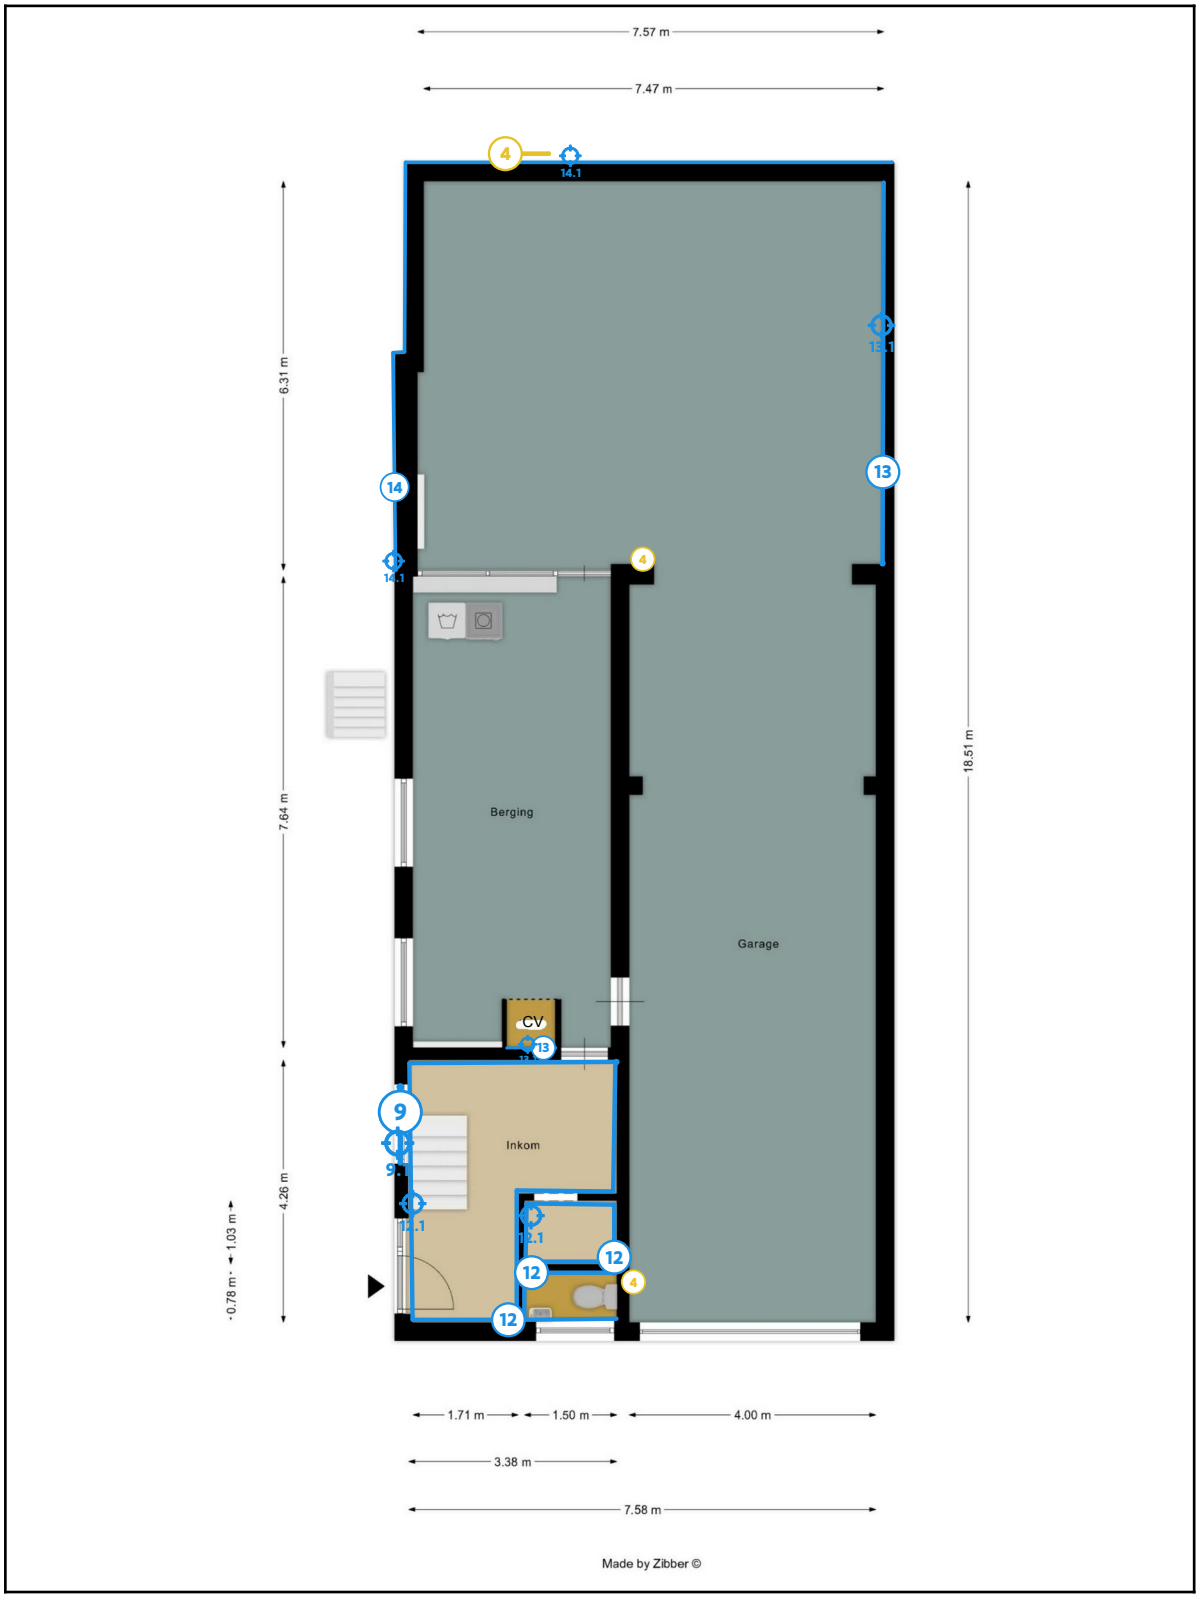
Plan 1.1: Gelijkvloers

4. Bakeliet toepassingen	Asbestmateriaal	Zorgvuldig beheren
9. Houten ramen Mastiek profiel/glas	Geen asbest	-
9.1 Code: 7	Puntmonster	-
12. Pleister muren	Geen asbest	-
12.1 Code: 1	Mengmonster	-
13. Cementering muren garage/cv	Geen asbest	-
13.1 Code: 3	Mengmonster	-
14. Gevel Crepi	Geen asbest	-
14.1 Code: 4	Mengmonster	-

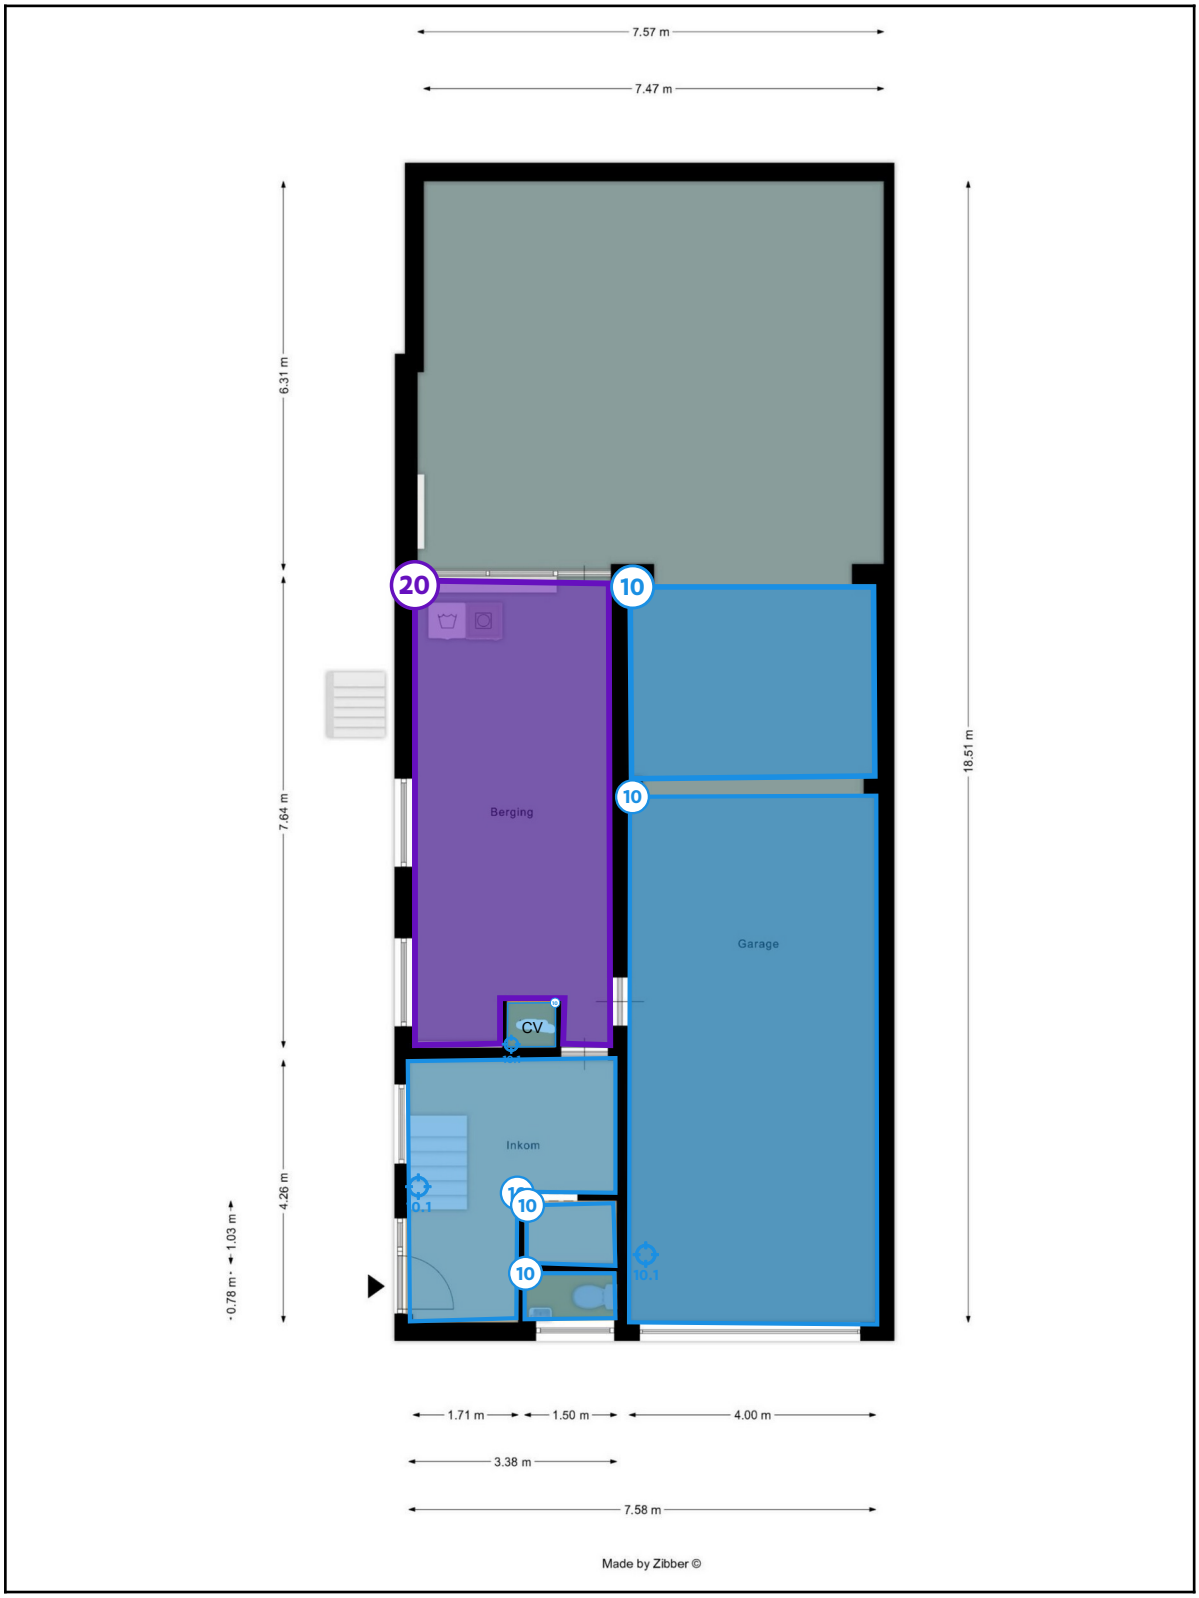
Plan 1.2: Gelijkvloers

10. Pleister plafonds	Geen asbest	-
10.1 Code: 2	Mengmonster	-
20. Geen pleister plafonds	Overige ruimte of materiaal	-

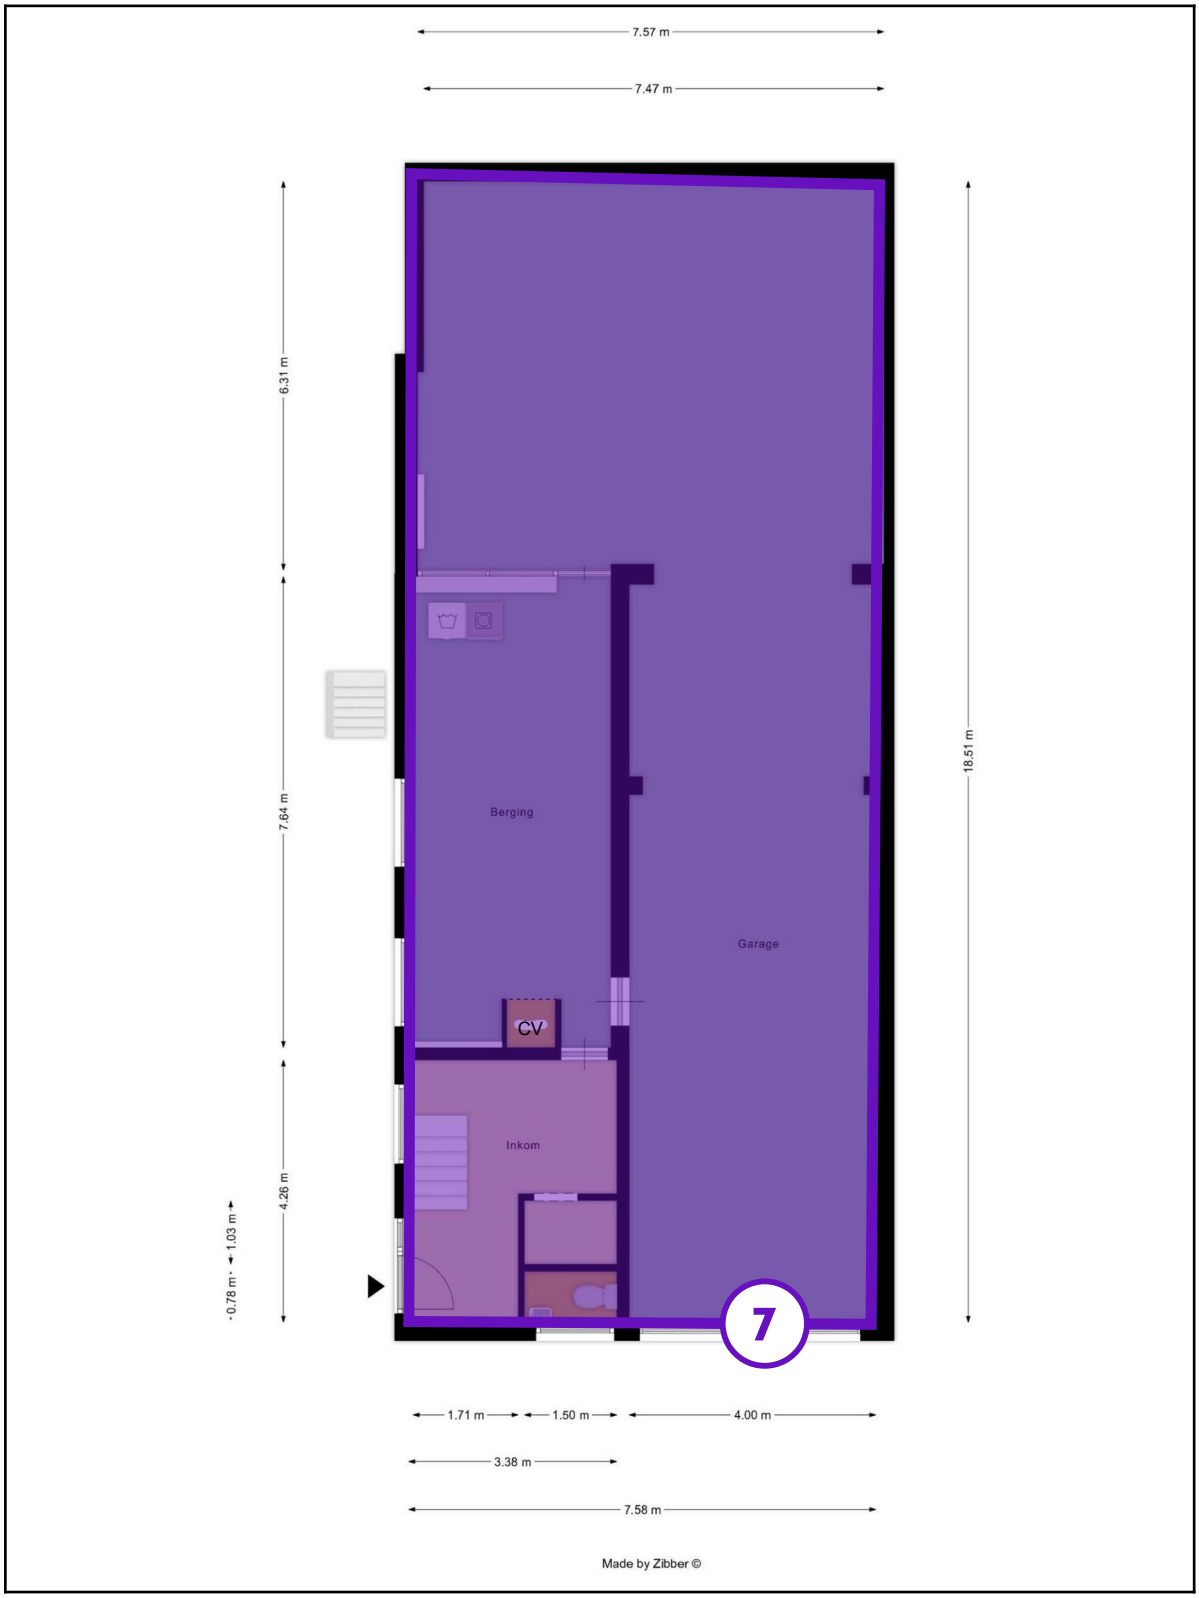
Plan 1.3: Gelijkvloers

7. Lijmlagen Vloer en wandbekleding	Advies	-

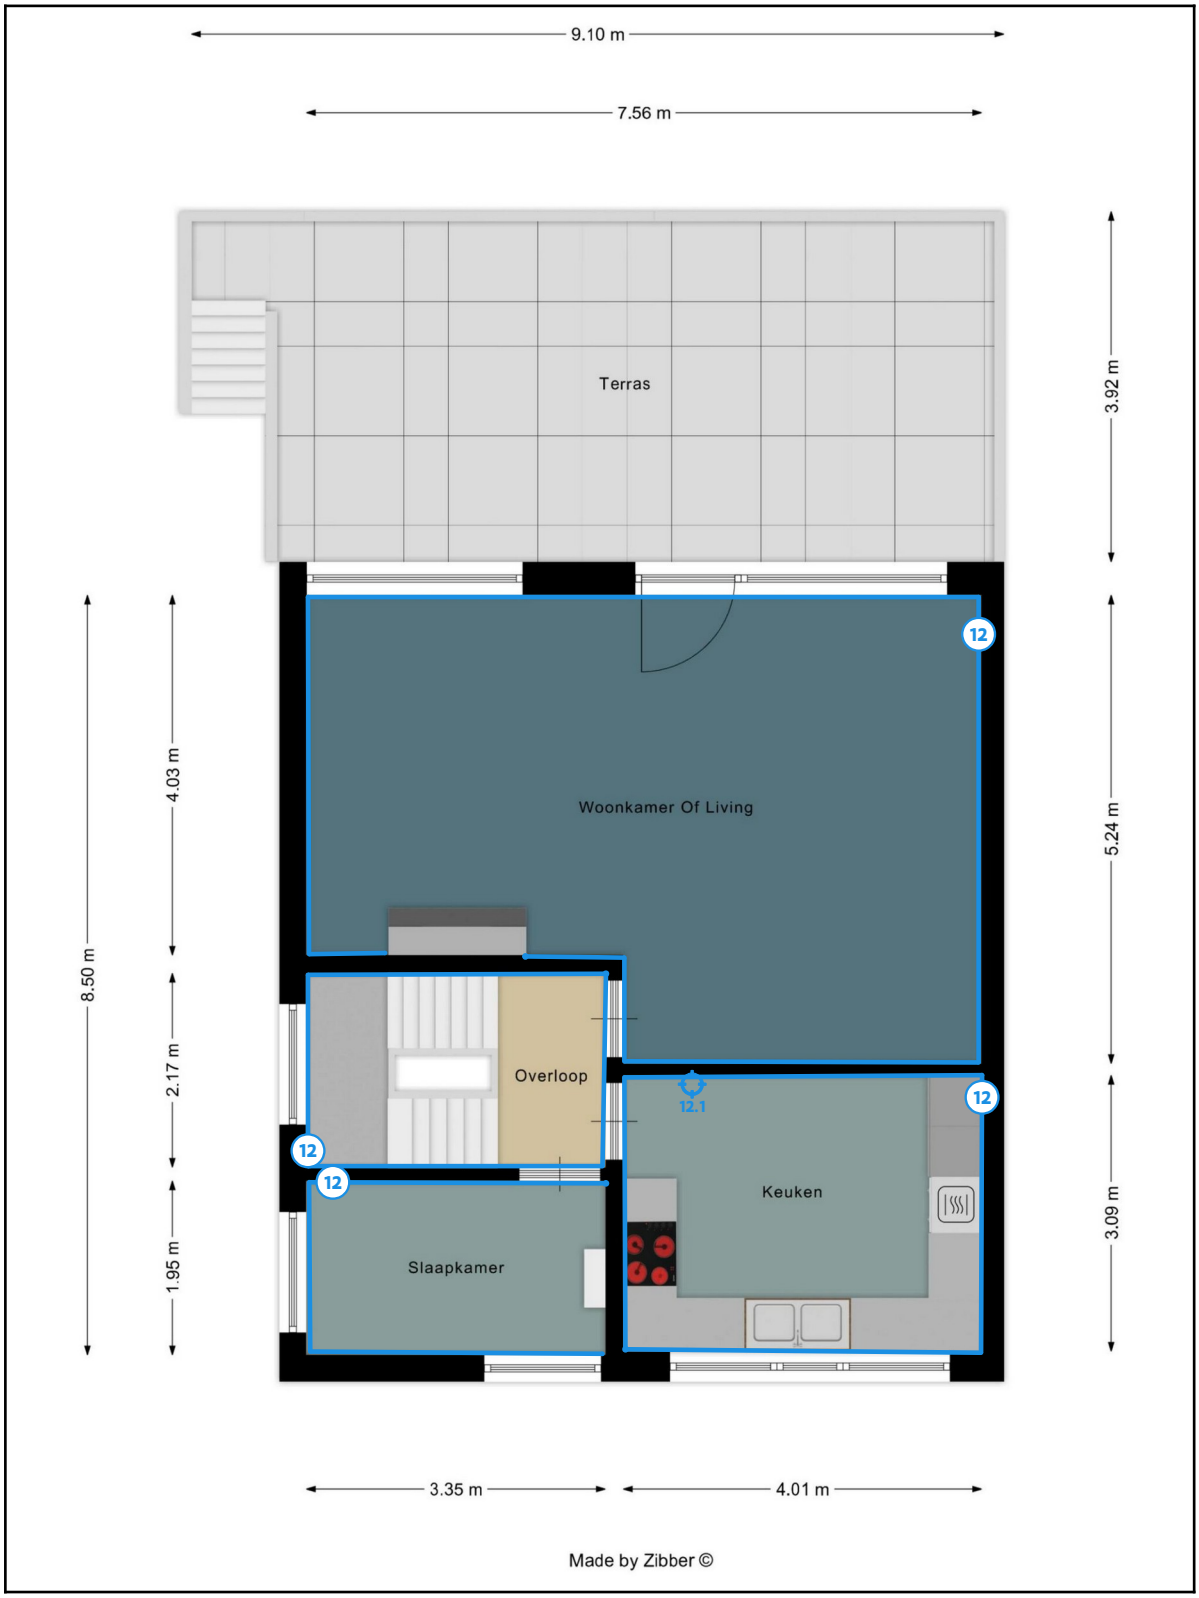
Plan 1.4: Verdieping +1

12. Pleister muren	Geen asbest	-
12.1 Code: 1	Mengmonster	-

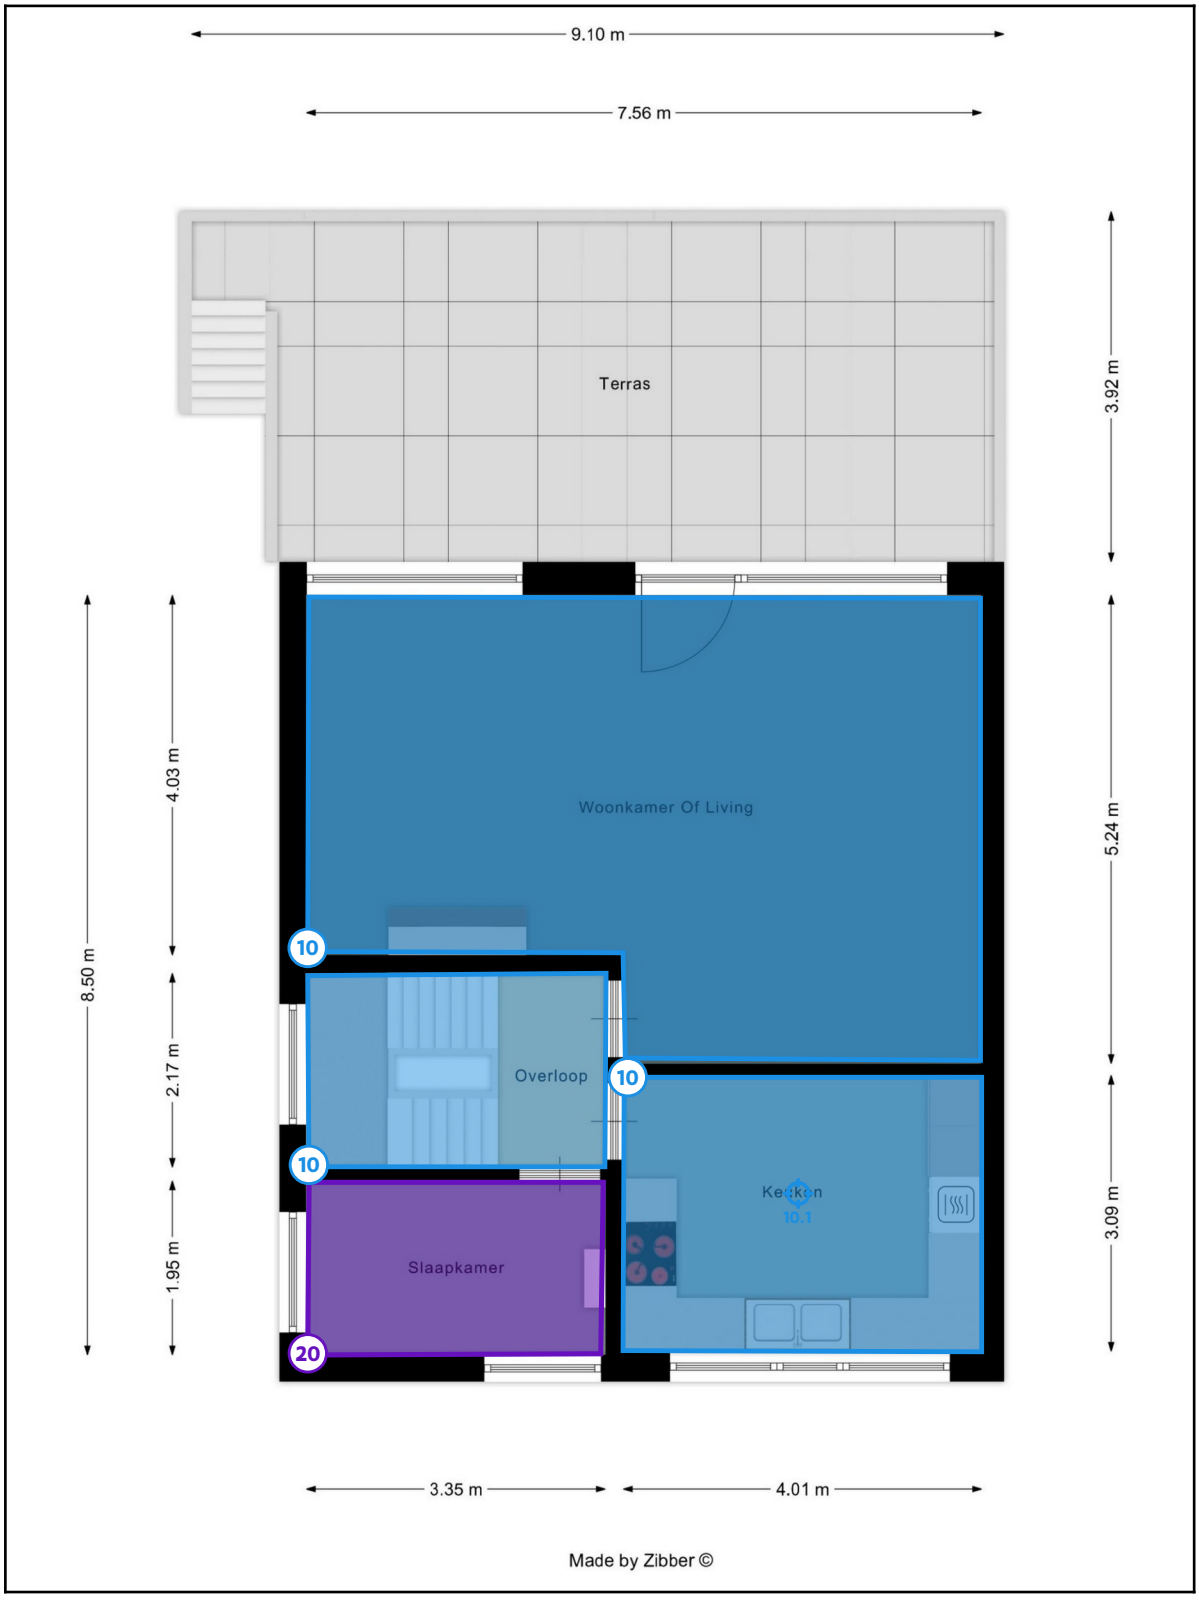
Plan 1.5: Verdieping +1

10. Pleister plafonds	Geen asbest	-
10.1 Code: 2	Mengmonster	-
20. Geen pleister plafonds	Overige ruimte of materiaal	-

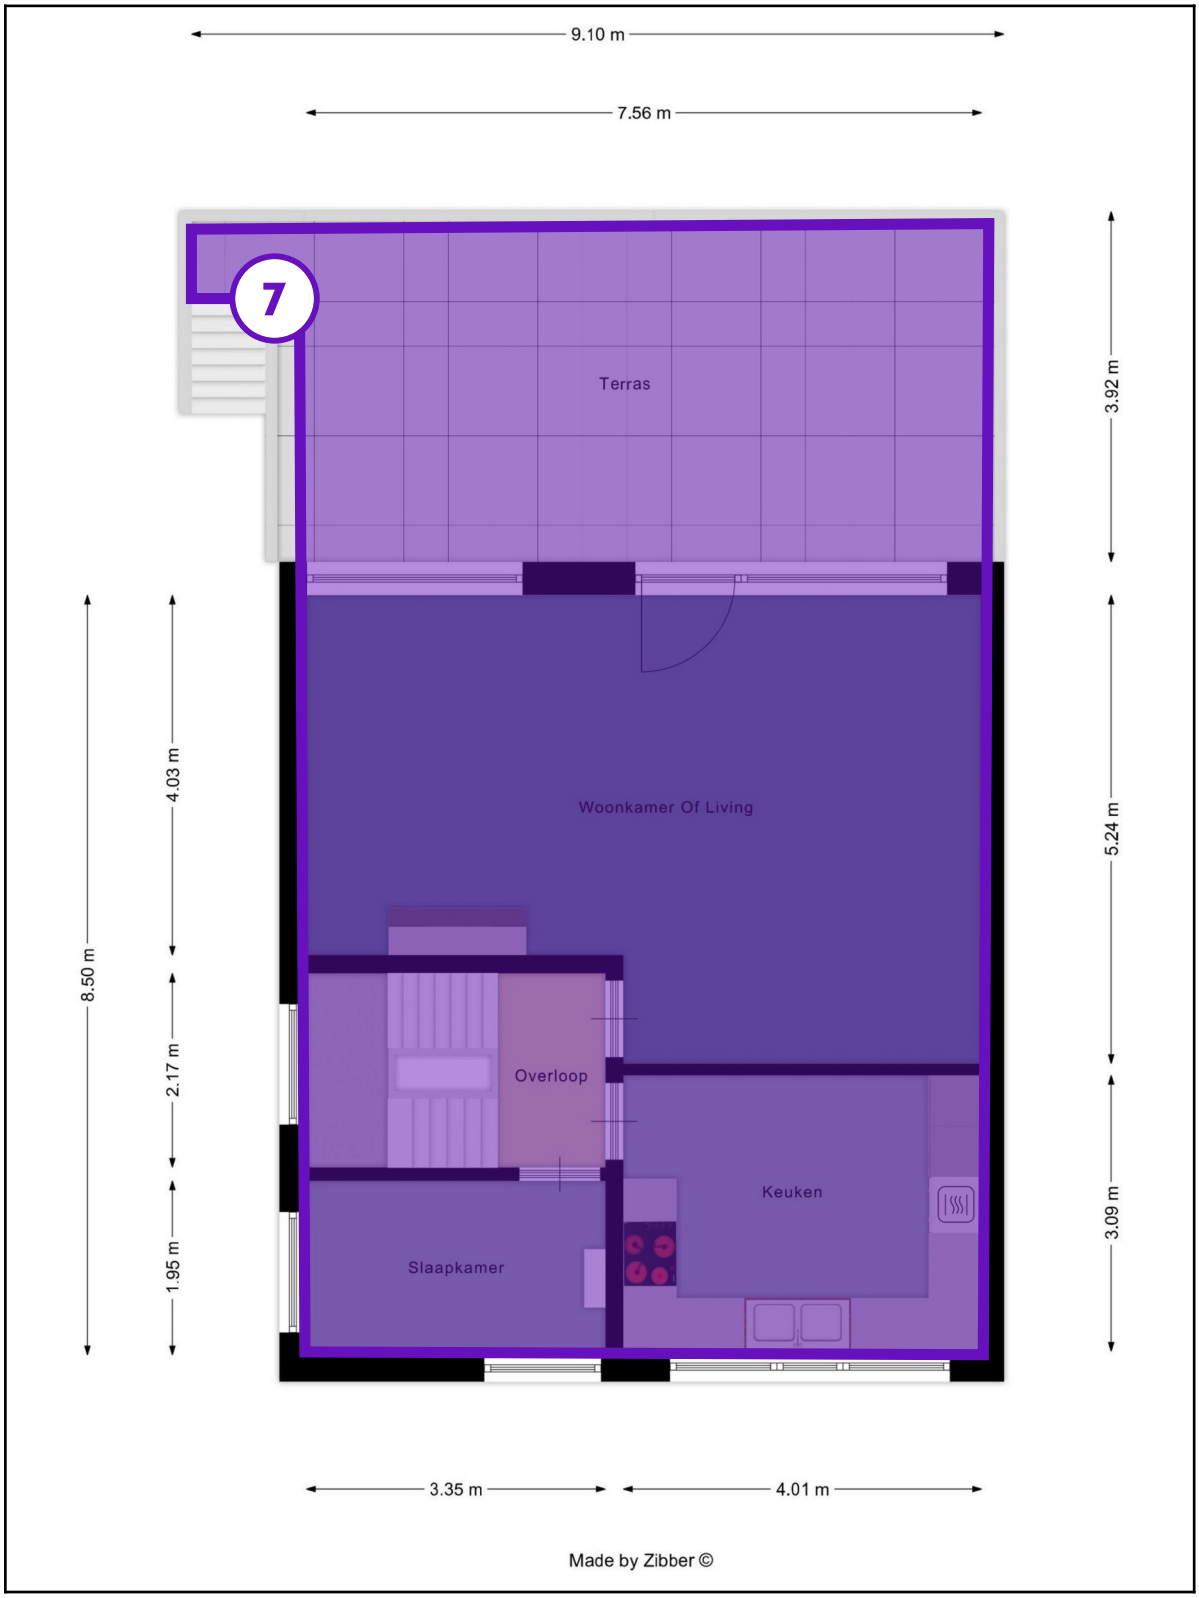
Plan 1.6: Verdieping +1

7. Lijmlagen Vloer en wandbekleding	Advies	-

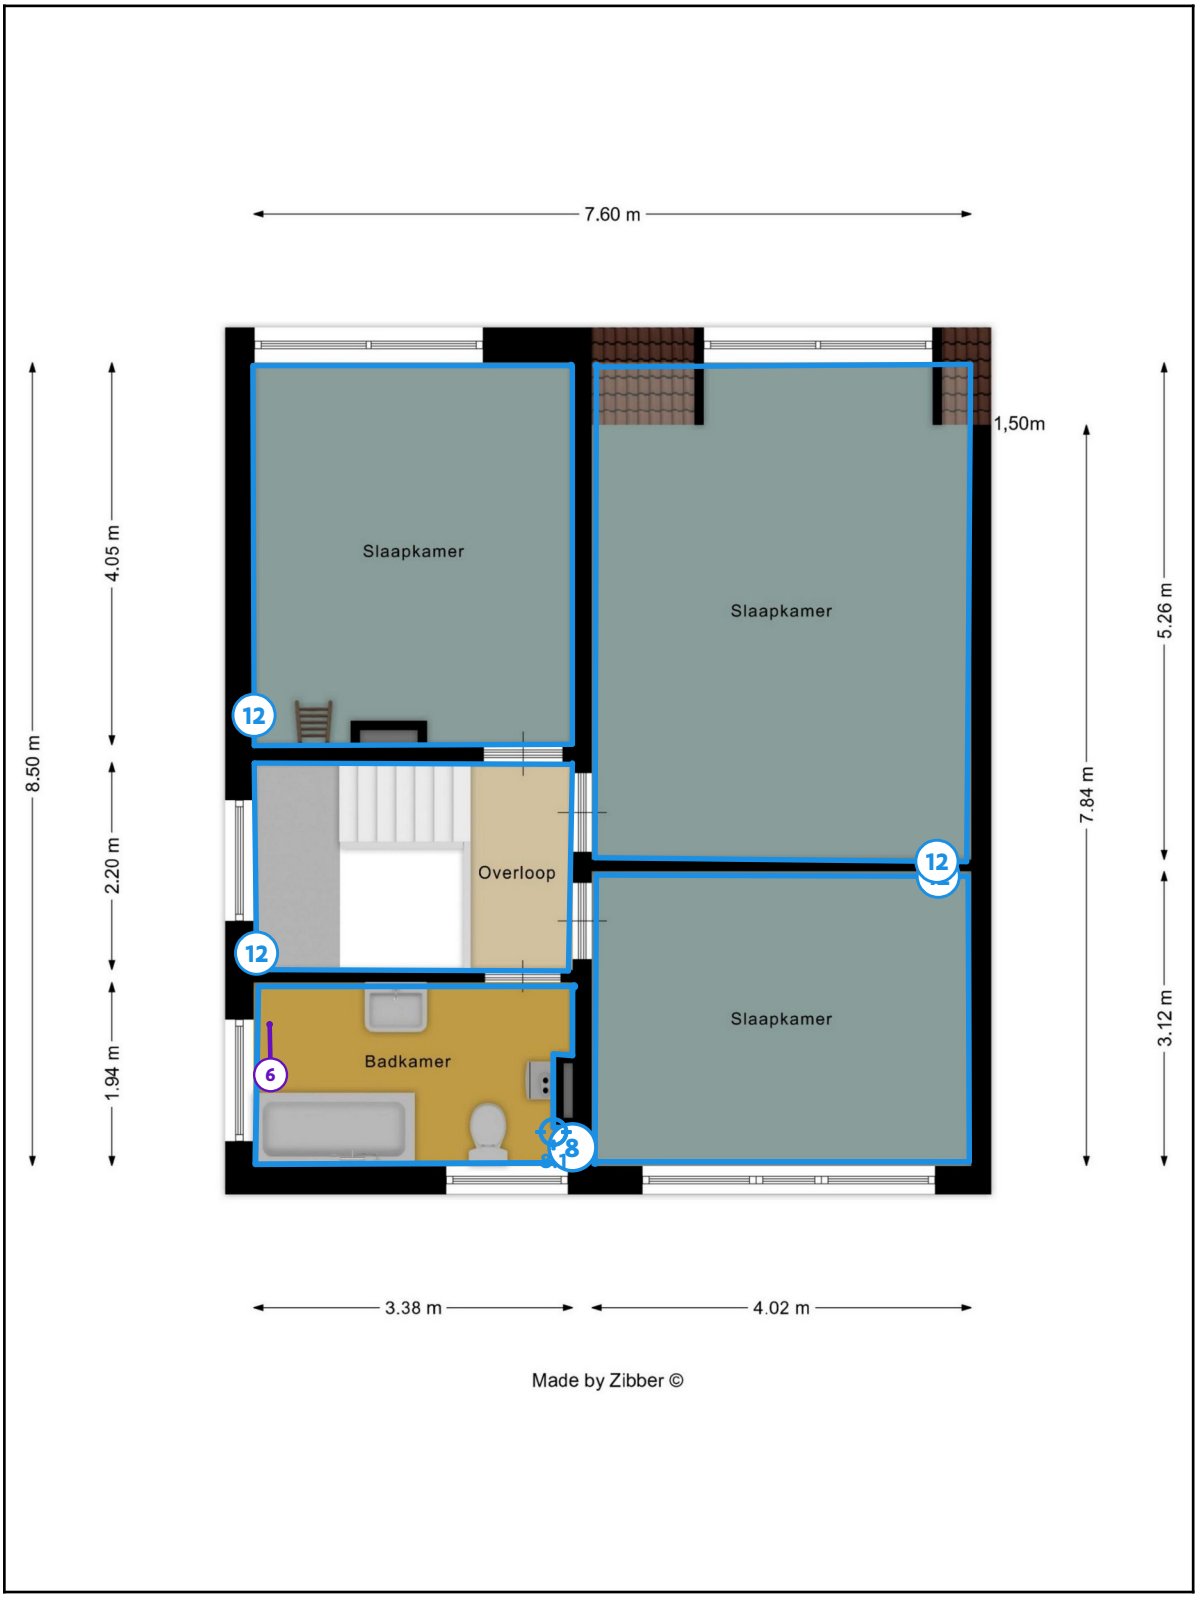
Plan 1.7: Verdieping +2

6. Radiatoren	Advies	-
8. Tegellijm badkamer	Geen asbest	-
8.1 Code: 5	Mengmonster	-
12. Pleister muren	Geen asbest	-

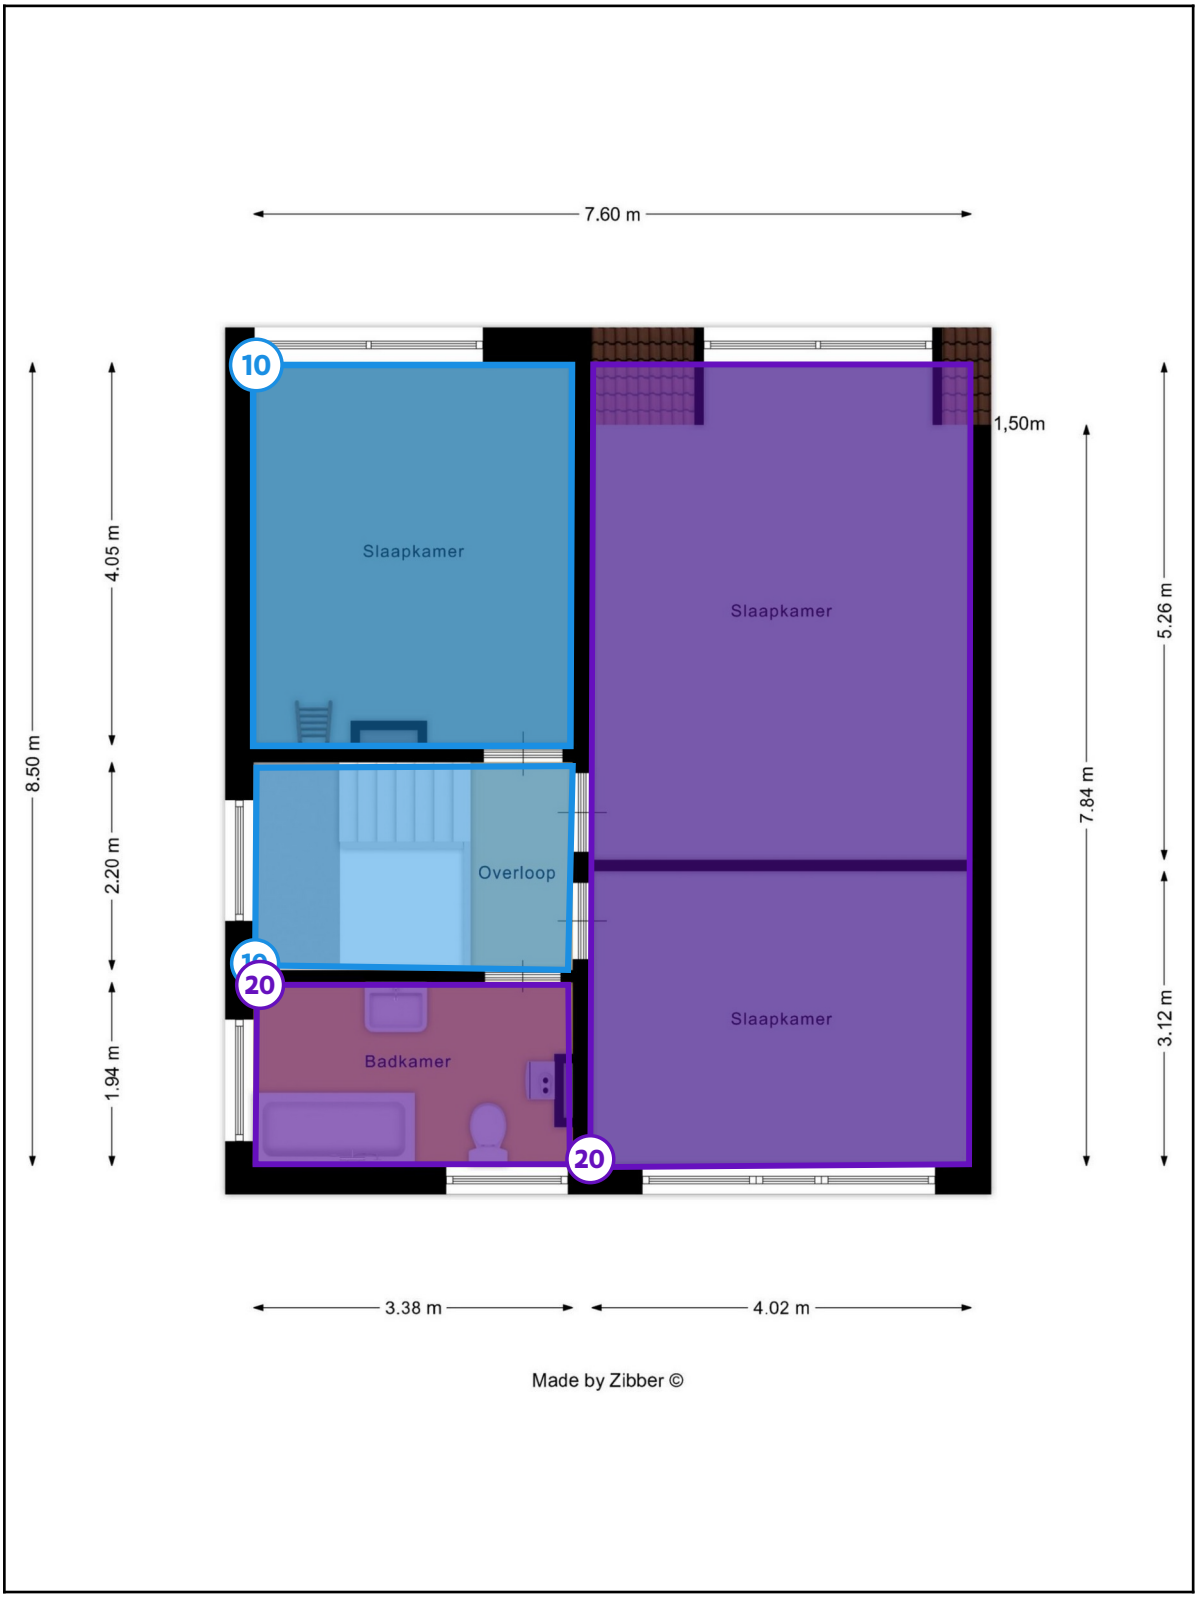
Plan 1.8: Verdieping +2

10. Pleister plafonds	Geen asbest	-
20. Geen pleister plafonds	Overige ruimte of materiaal	-

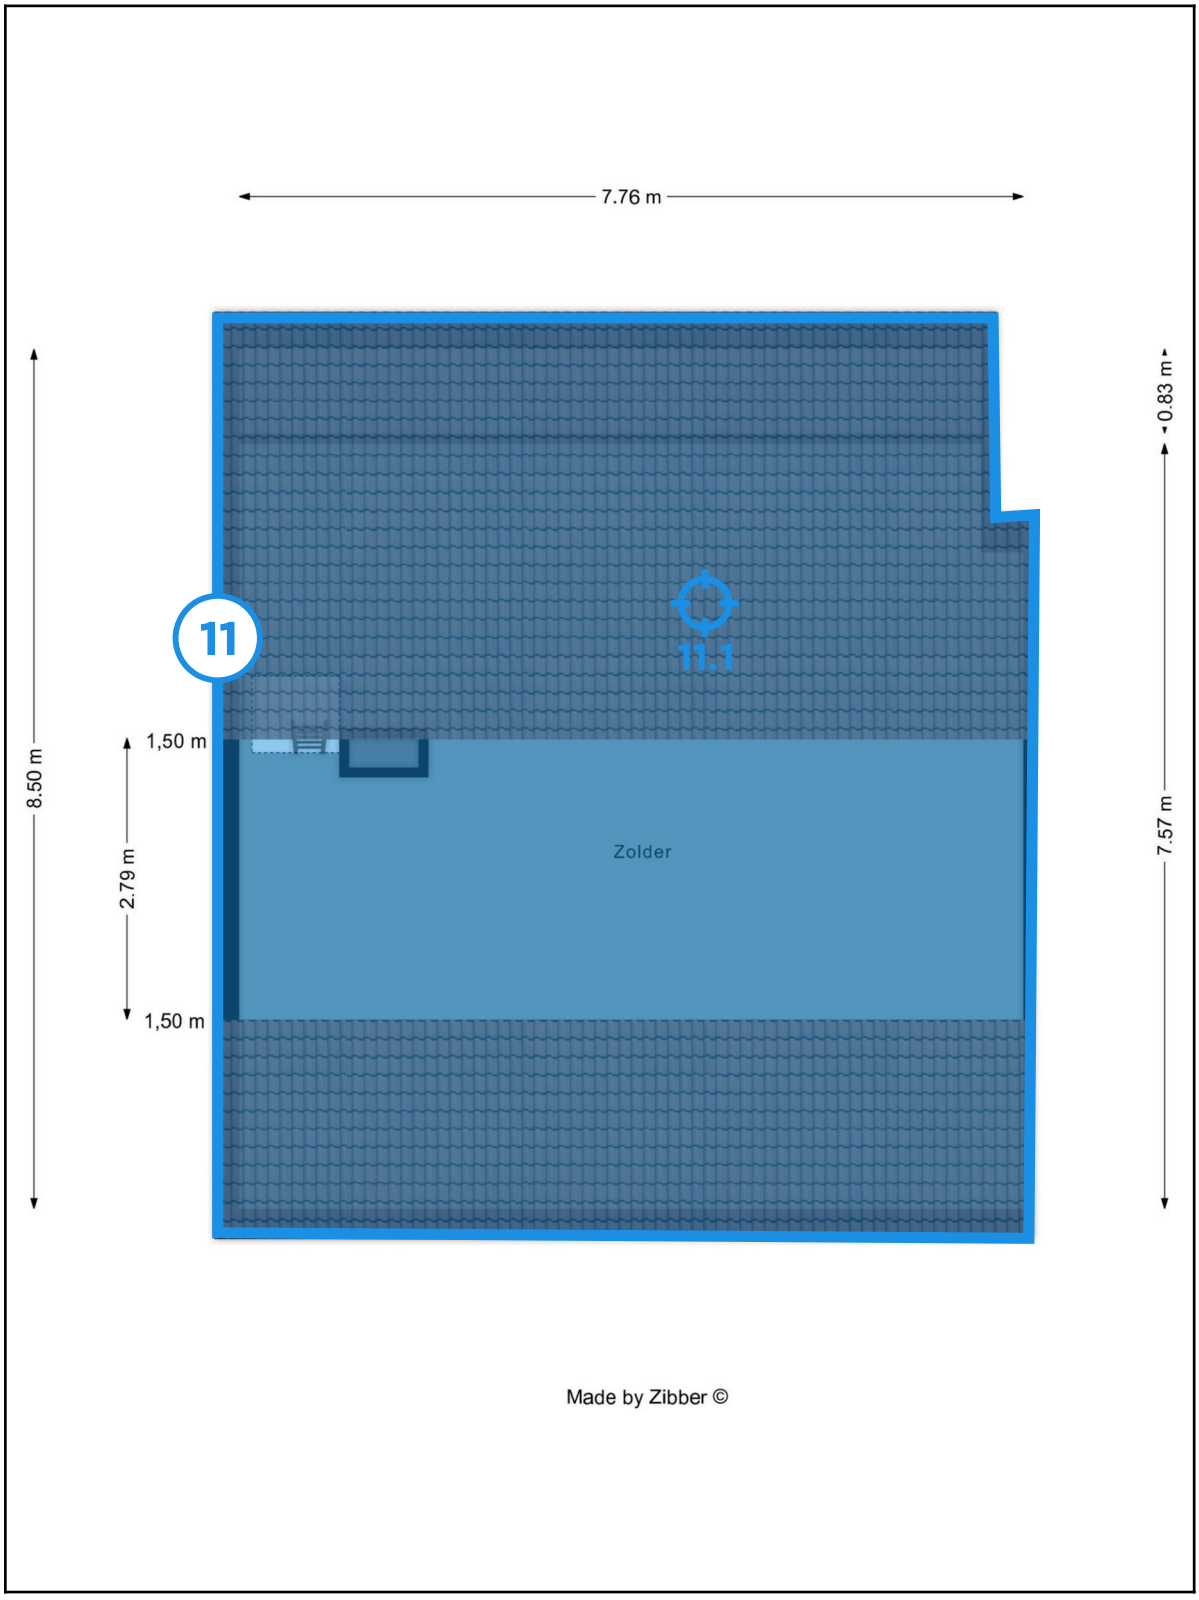
Plan 1.10: Zolderruimte

11. Onderdak Menuiserite	Geen asbest	-
11.1 Code: 8	Puntmonster	-

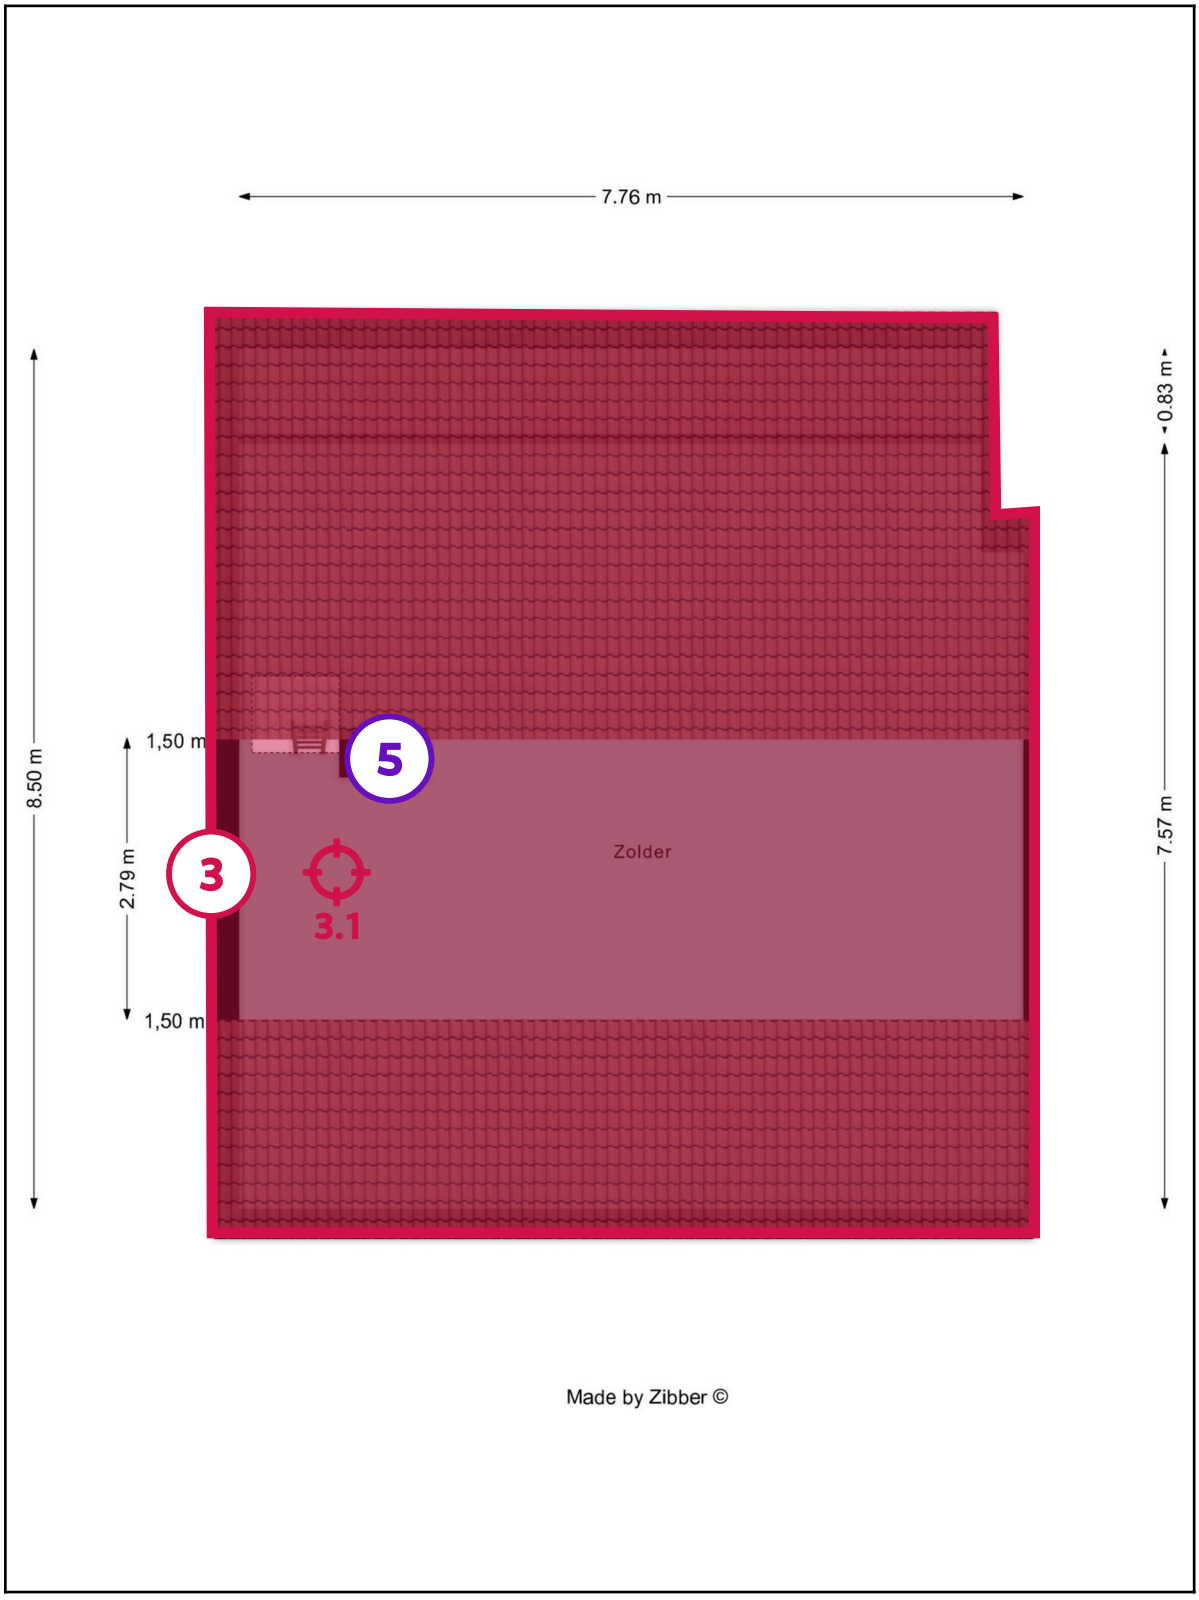
Plan 1.11: Zolderruimte

3. Rest leien	Asbestmateriaal	Dringend verwijderen
3.1 Code: 6	Puntmonster	-
5. Inspectie aanwezigheid schouwen	Beperking	-

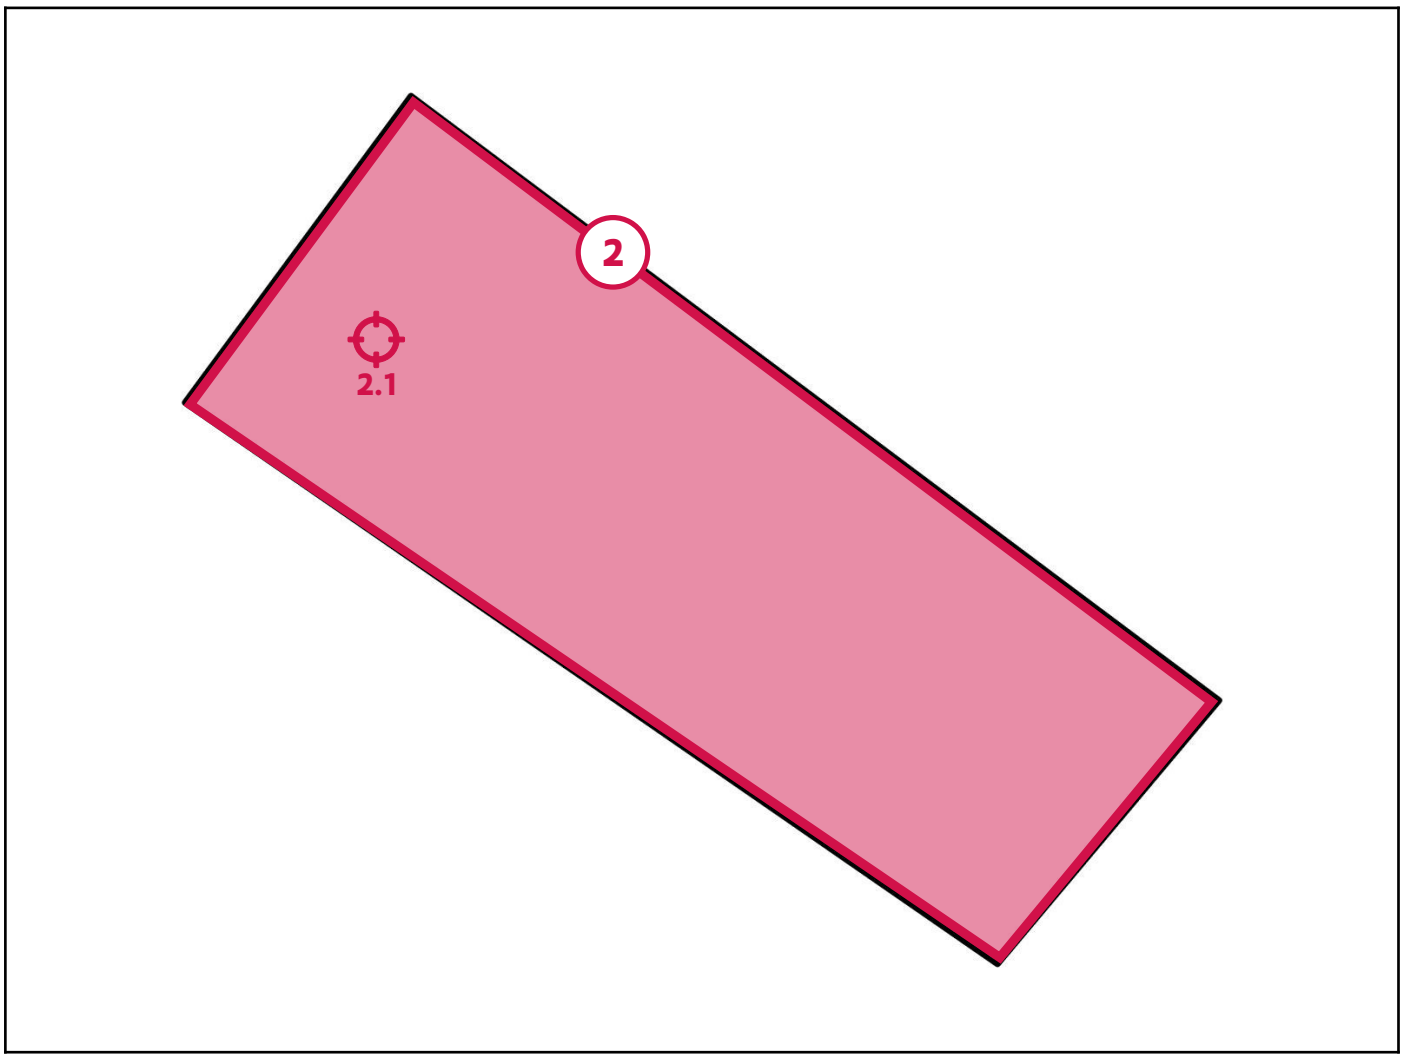
Plan 2.1: Stalling

Beschrijving	Type	Actie
2. Golfplaten dak stalling	Asbestmateriaal	Dringend verwijderen
2.1 Code: 9	Puntmonster	-

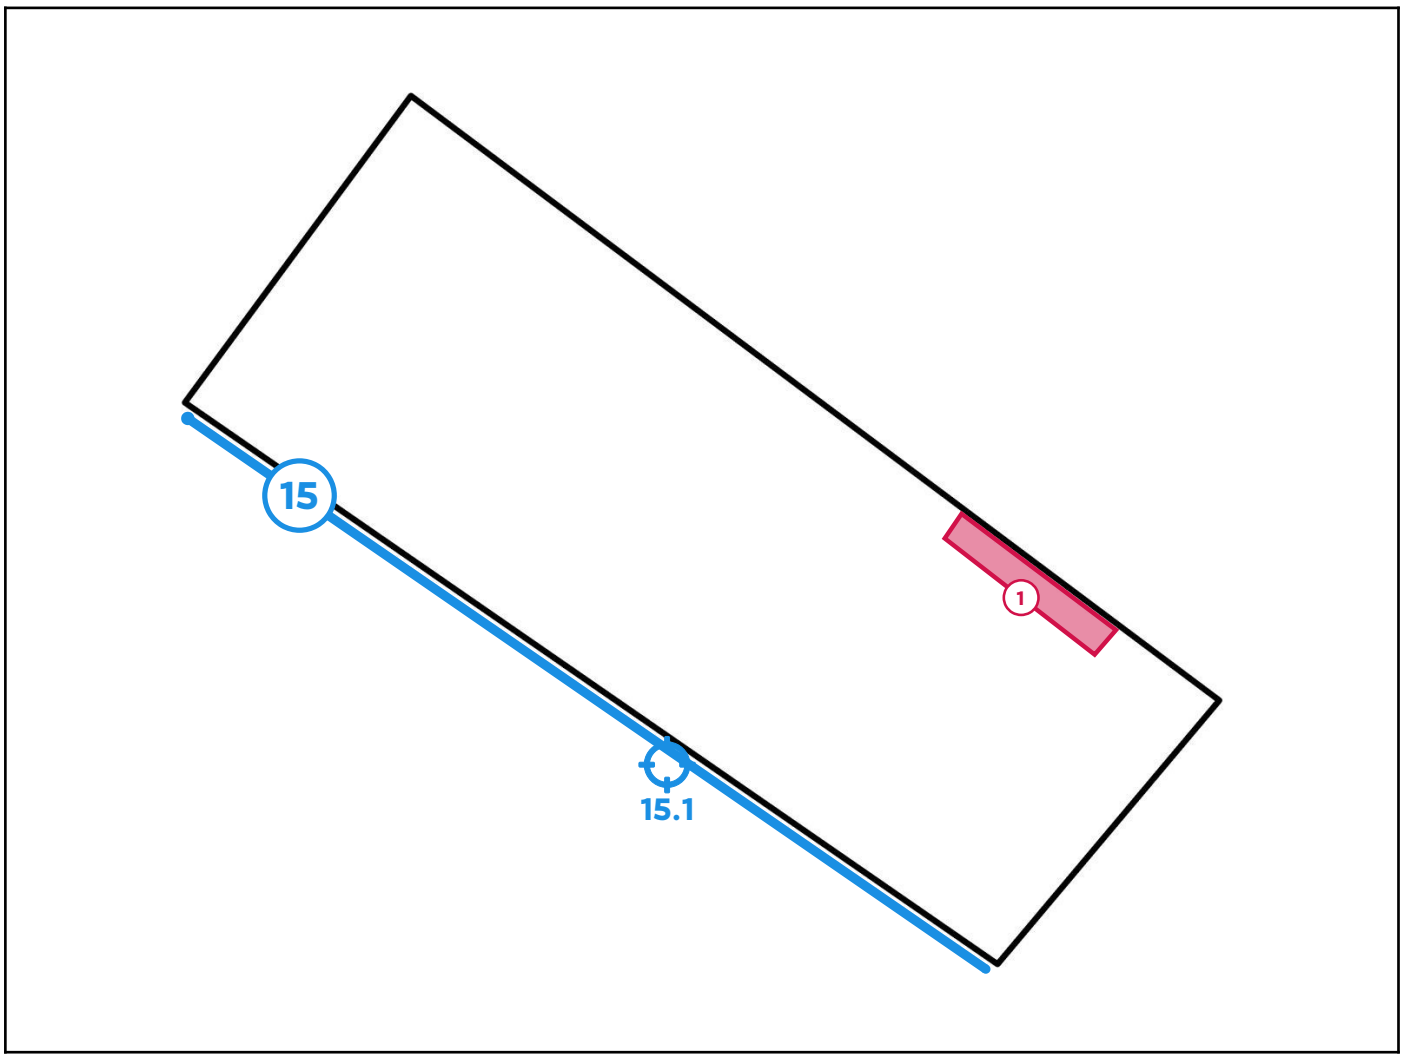
Plan 2.2: Stalling

Beschrijving	Type	Actie
1. Stock golfplaten	Asbestmateriaal	Dringend verwijderen
15. Raam/glas stalling	Geen asbest	-
15.1 Code: 10	Puntmonster	-
