Asbestinventarisattest

Gontrode Heirweg 183, 9090 Merelbeke-Melle

Attestnummer : **20261105-000253.000**
Uitgegeven op : **05.11.2026**
Geldig tot : **05.11.2031**

Niet-asbestveilig

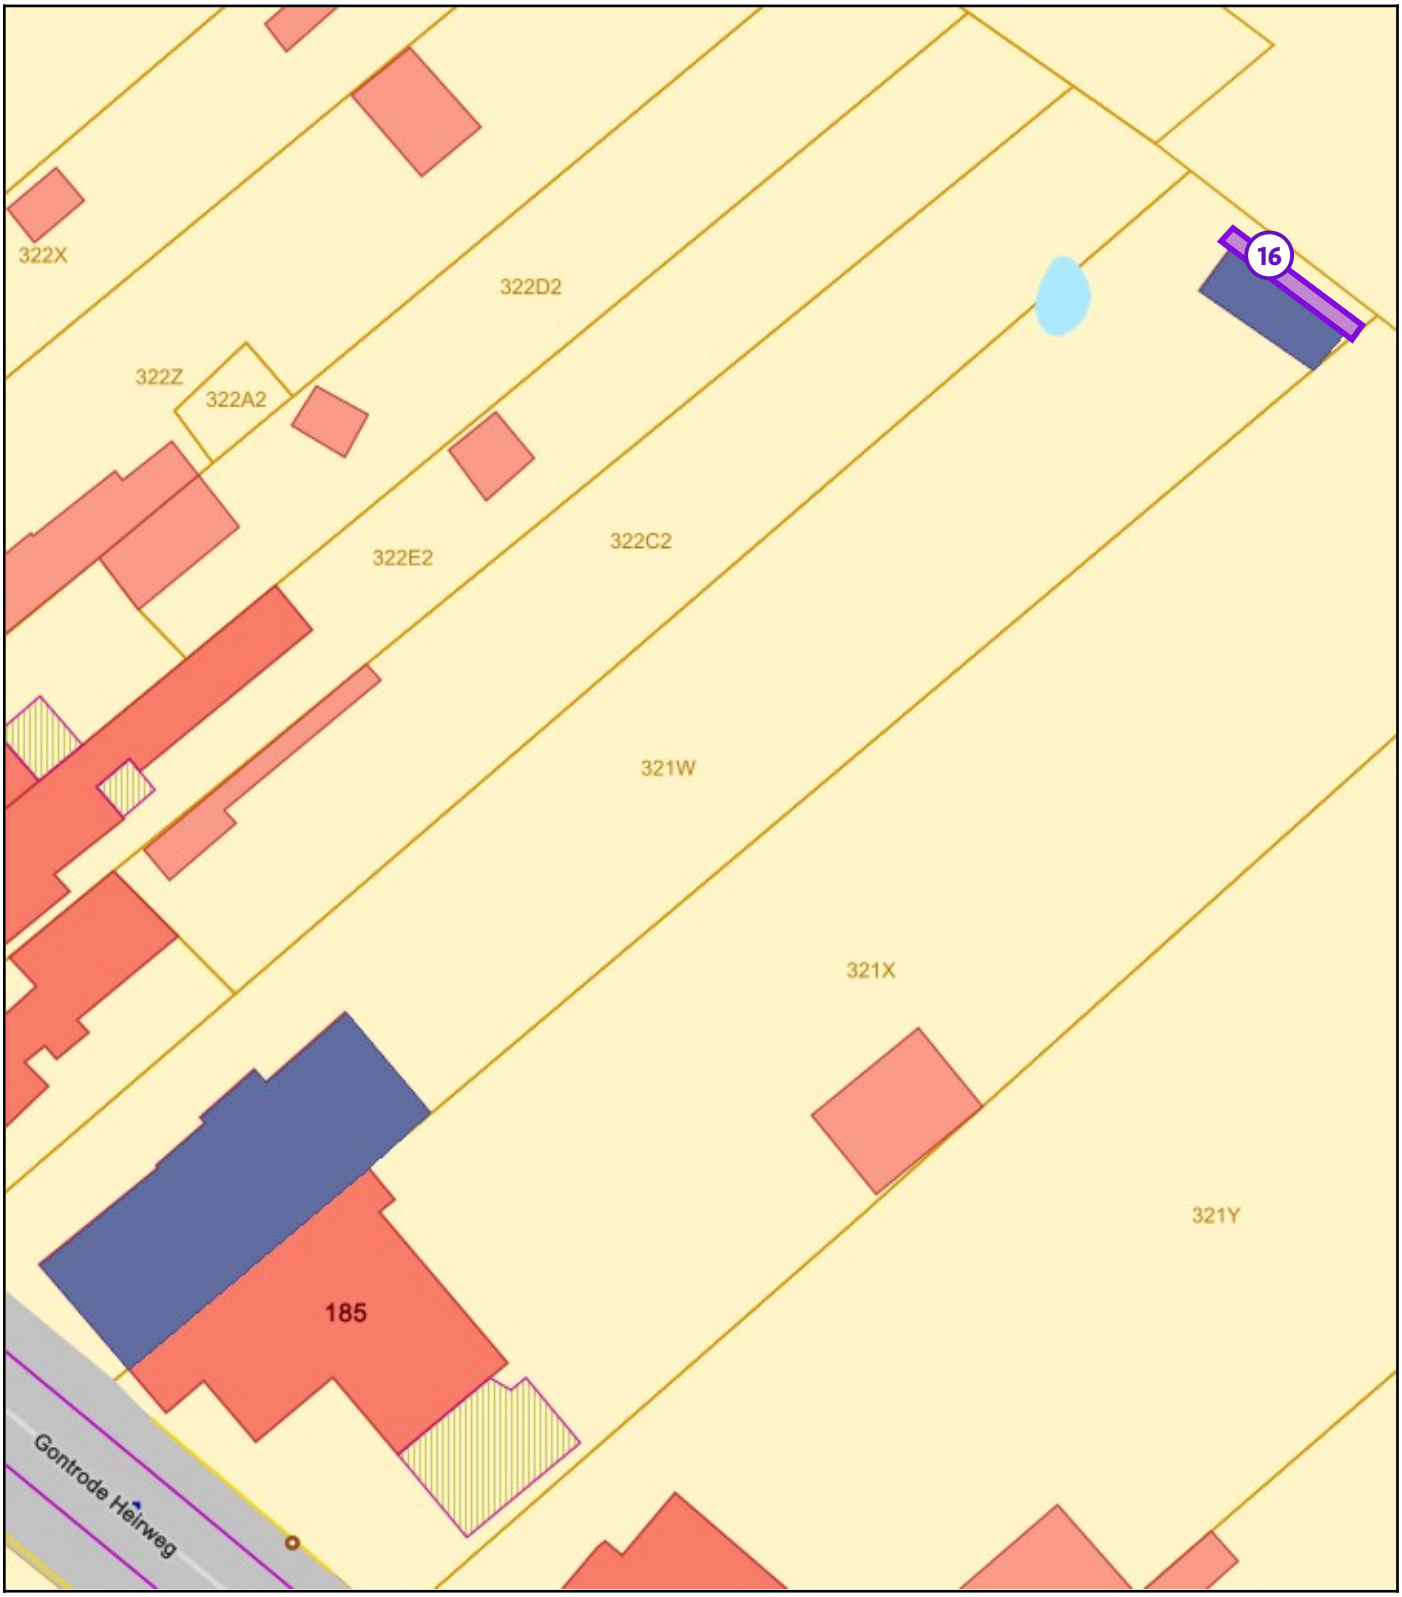
Plan 3.1: Afdruipzones/afvloeizones

16. Golfplaten dak stalling	Afdruipzone/afvloeizone	-

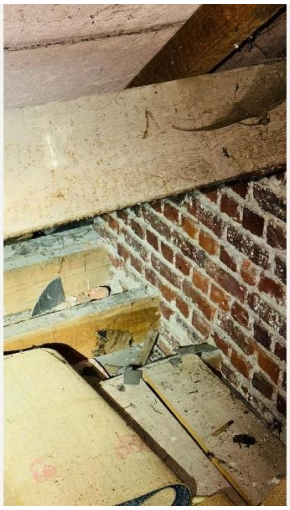
Fiche 3: Rest leien

#	Type	Referentie	Resultaat
3.1	Puntmonster	6	Chrysotiel, Crocidoliet

Beschrijving	Rest leien
Type afvalstof	Betreft stock-voorraad of gedemonteerde asbestmaterialen
Aanwezige resten	Resten van leien liggen verspreid over de zoldervloer , ze zijn achtergebleven bij afbraak en vernieuwing van het dak ..
Omgeving	Binnen
Primaire drager	Vloer
Asbestmaterialen	• Dak- en gevelbekleding - Lei, shingle
Bindmiddel van asbestmateriaal	Cement
Gebondenheid op basis van bindmiddel	Hecht
Hoeveelheid (gewicht - aantal)	• 10,00 kg - 1 stuk
Totaal gewicht	10,00 kg
Eenvoudig bereikbaar	Ja
Identificatiemethode	Een monstername door de asbestdeskundige met laboanalyse door een asbestlabo.
Opmerking	Bij aflevering van het attest is de hoeveelheid zonder enige waarborg van oppervlakte en het verschil in min of meer tussen de werkelijke en de ingevoerde oppervlakte of gewicht ook al overtrof dit verschil 100%.

- Verwijder het asbestafval.
- Vermijd het bewerken of het intensief betreden (belopen, rijden, ...) van de verontreinigde zone. Is dit niet mogelijk vraag dan advies aan een erkend bodemsaneringsdeskundige voor verdere maatregelen.

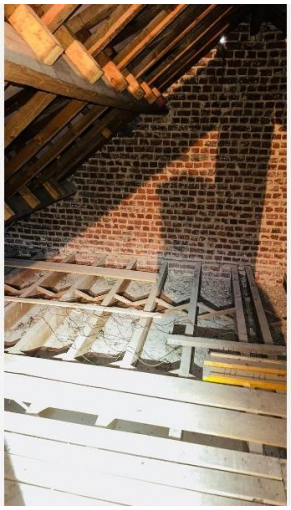
Fiche 11: Onderdak Menuiserite

Geen asbest

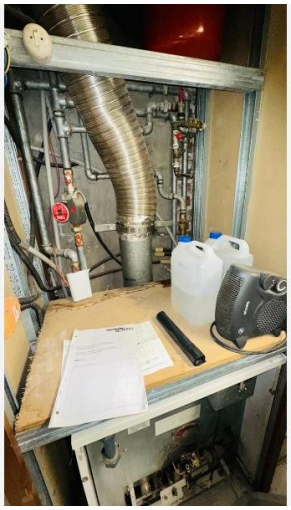
Fiche 13: Cementering muren garage/cv

Geen asbest
