Asbestinventarisattest

Henri Dunantstraat 9, 8870 Izegem

Attestnummer : **20261006-000266.000**
Uitgegeven op : **06.10.2026**
Geldig tot : **06.10.2036**

Niet-asbestveilig

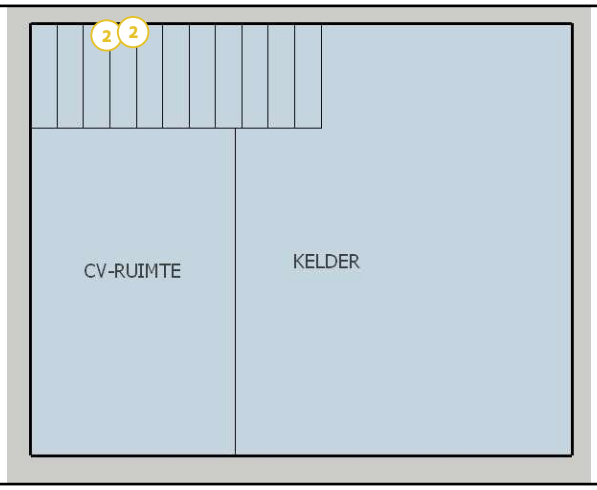
Plan 1.1: Kelder - bakeliet

Beschrijving	Type	Actie
2. Bakeliet	Asbestmateriaal	Zorgvuldig beheren

Gebondenheid	Categorie 1: hechtgebonden in oorsprong
Asbestsoort (vezeltype)	Crocidoliet aanwezig
Asbestconcentratie	Laag (< 50%)
Afschermingsgraad van het gehele materiaal	Geheel of deels vrij aan de binnenlucht, maar geen contact met binnenluchtstromen
Toestand van het materiaal	Onbeschadigd, niet verweerd

- Zorg voor een veilig beheer. Vermijd het beschadigen van het asbestmateriaal. Controleer de toestand jaarlijks op wijzigingen.
- Voer bijkomende staalname(s) uit.

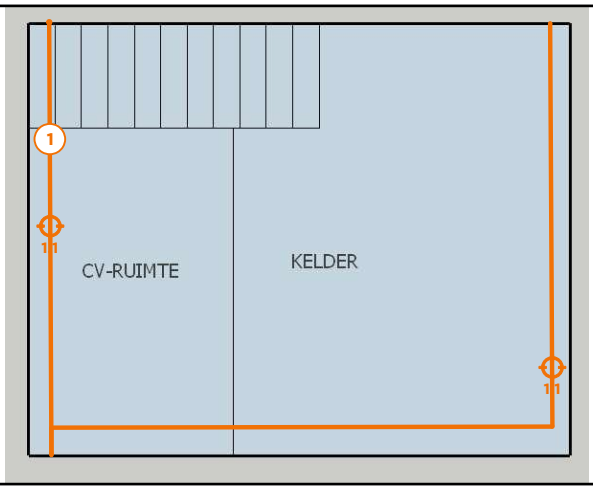
Plan 1.2: Kelder - thermische isolatie

Beschrijving	Type	Actie
1. Thermische isolatie	Asbestmateriaal	Verwijderen
1.1 Code: MM003	Mengmonster	-

Gebondenheid	Categorie 2: niet-hechtgebonden met matrix
Asbestsoort (vezeltype)	Amfibool aanwezig, uitgezonderd crocidoliet
Asbestconcentratie	Laag (< 50%)
Afschermingsgraad van het gehele materiaal	Alleen randen, niet afgeschermd, maar geen contact met binnenluchtstromen
Toestand van het materiaal	Licht beschadigd, licht verweerd. Intacte calciumsilicaatplaat of materiaal met categorie 3-gebondenheid

#	Type	Referentie	Resultaat
1.1	Mengmonster	MM003	Amosiet, Chrysotiel

- Hermetische zone (erkend asbestverwijderaar)
  Gipskartonisolatie mag enkel door erkende asbestverwijderaars verwijderd worden via de techniek hermetische zone. De erkende asbestverwijderaars volgen daarbij strikte veiligheidsprocedures en gebruiken gespecialiseerd materieel.

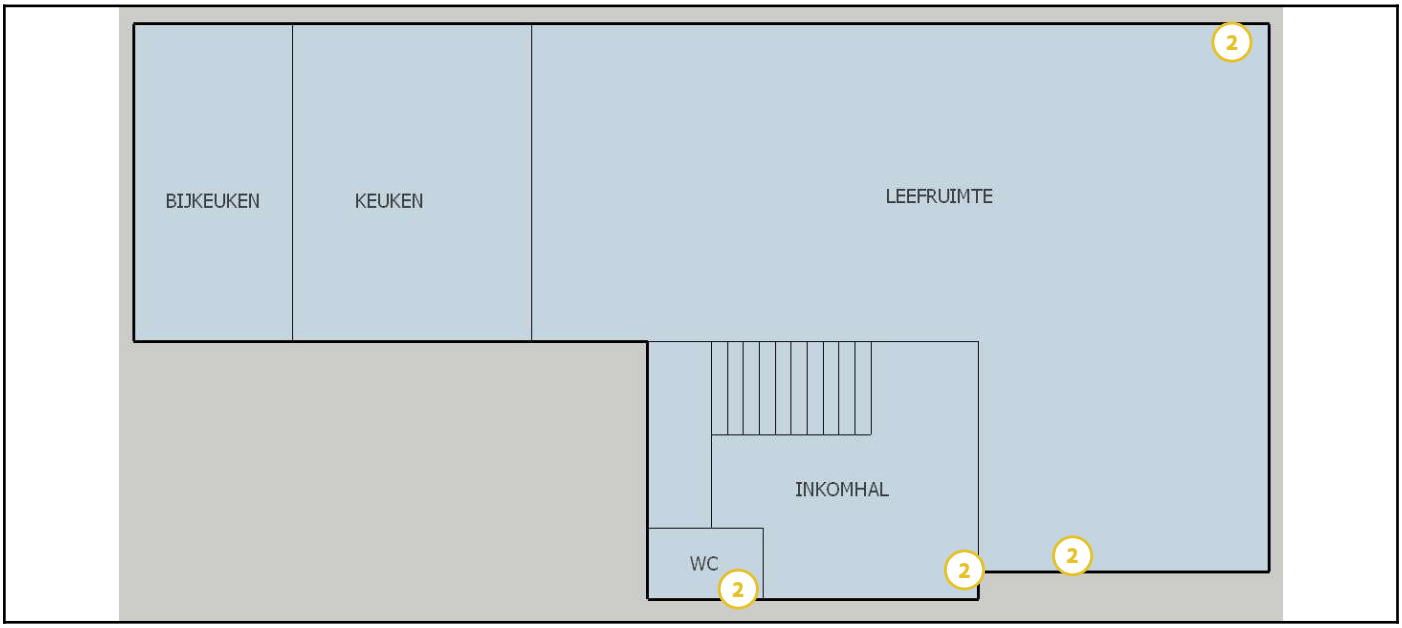
Plan 1.3: Gelijkvloers - bakeliet

Beschrijving	Type	Actie
2. Bakeliet	Asbestmateriaal	Zorgvuldig beheren

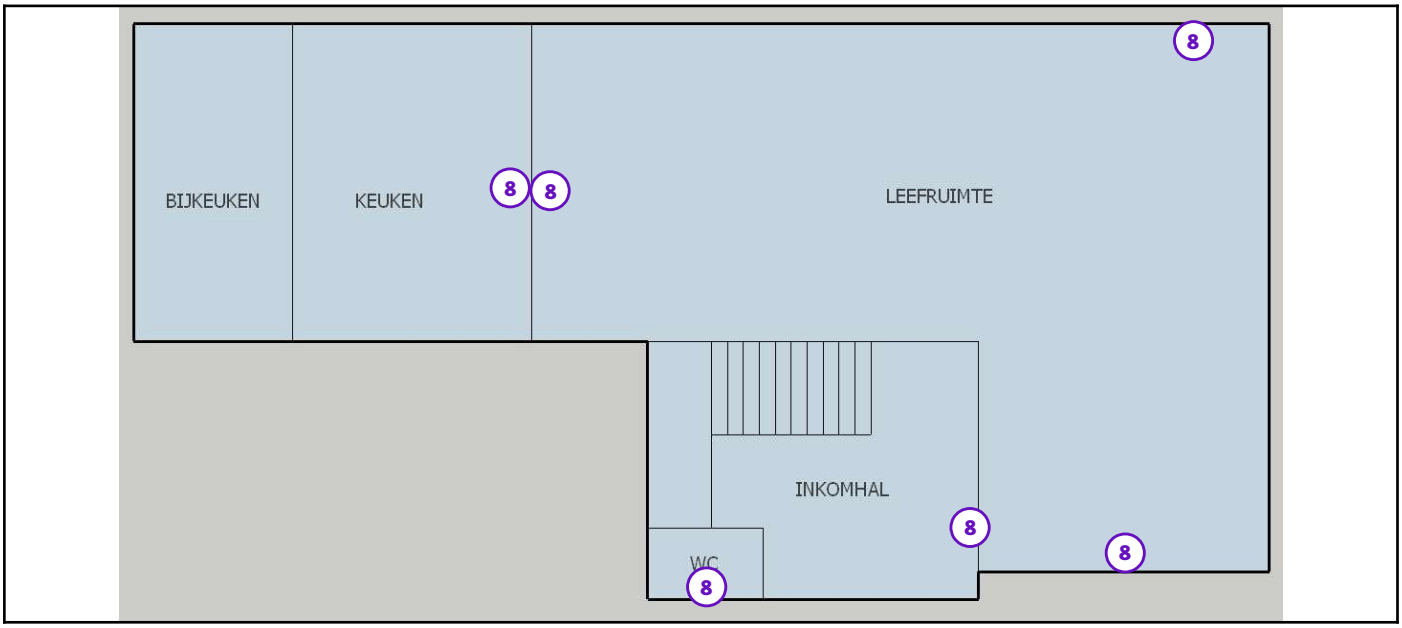
Plan 1.4: Gelijkvloers - dichtingen gietijzeren radiatoren

Beschrijving	Type	Actie
8. Dichtingen gietijzeren radiatoren	Advies	-

Tijdens de inspectie trokken de radiatoren mijn aandacht. Deze radiatoren bevatten vaak pakkingen die mogelijk asbestverdacht of asbesthoudend zijn. Omdat ik geen destructieve methoden mag toepassen, heb ik visueel aan de buitenzijde geen pakkingen kunnen vaststellen. Bij renovatie of sloop is een destructief onderzoek naar deze radiatoren echter noodzakelijk, aangezien de kans groot is dat ze asbesthoudende pakkingen bevatten.

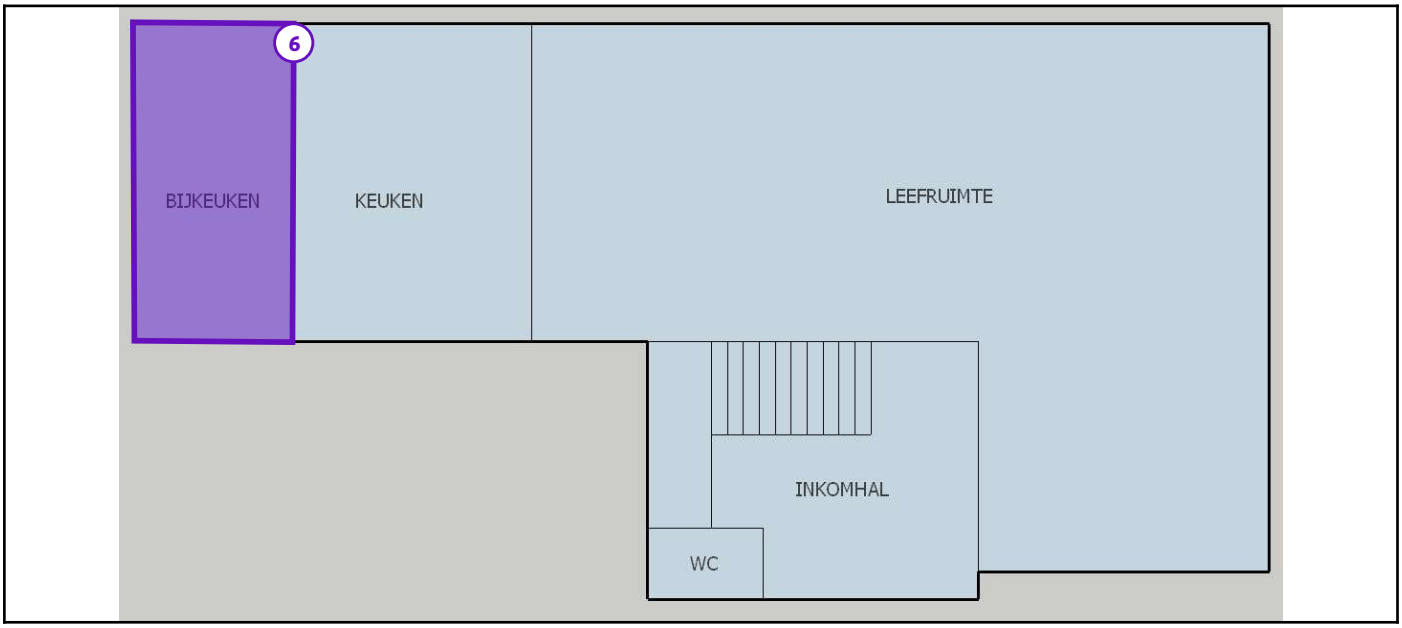
Plan 1.5: Gelijkvloers - plafondafwerking

Beschrijving	Type	Actie
6. Plafondafwerking uit niet-asbestverdacht materiaal	Advies	-

De plafonds zijn gemaakt van niet-asbestverdachte materialen (bijvoorbeeld laminaat, gyproc, ...), deze toepassingen zijn niet asbestverdacht. Ik heb echter niet kunnen vaststellen of er mogelijk asbestverdachte of asbesthoudende materialen achter deze toepassingen aanwezig zijn. Bij renovatie of sloop is het aangeraden om een destructief onderzoek te laten uitvoeren van deze toepassingen.

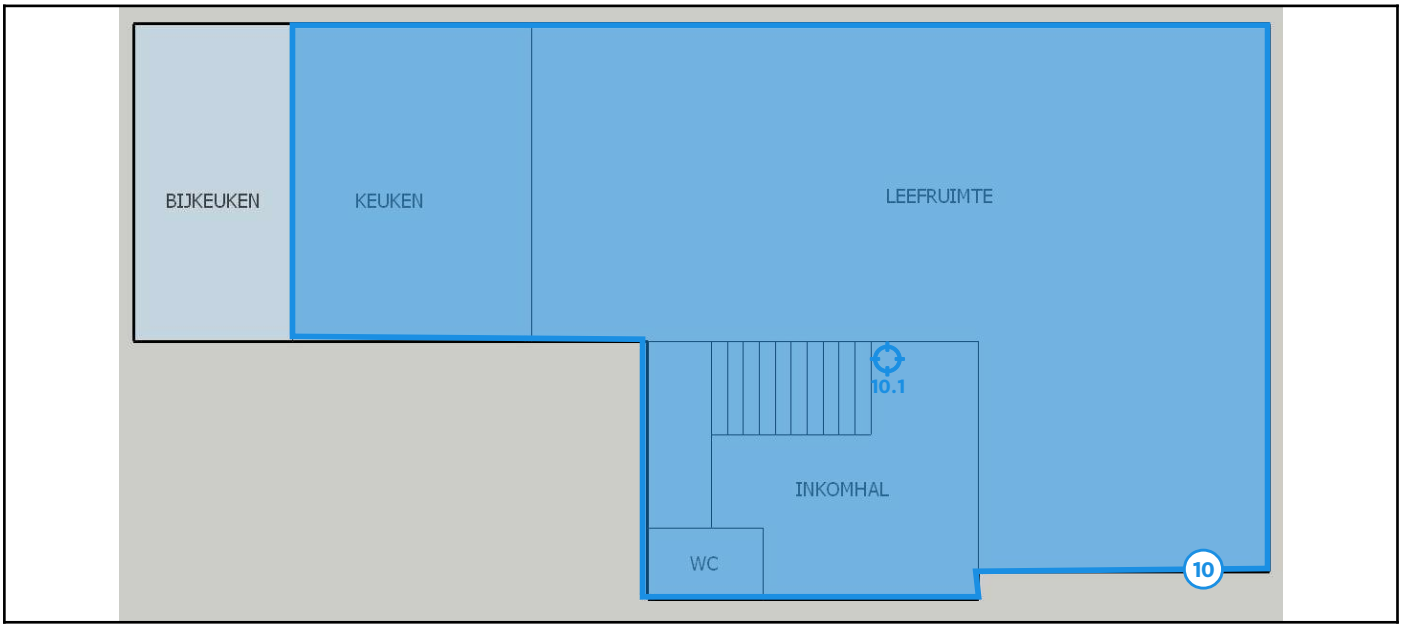
Plan 1.6: Gelijkvloers - pleisterwerk plafond

Beschrijving	Type	Actie
10. Pleisterwerk plafond	Geen asbest	-
10.1 Code: MM002	Mengmonster	-

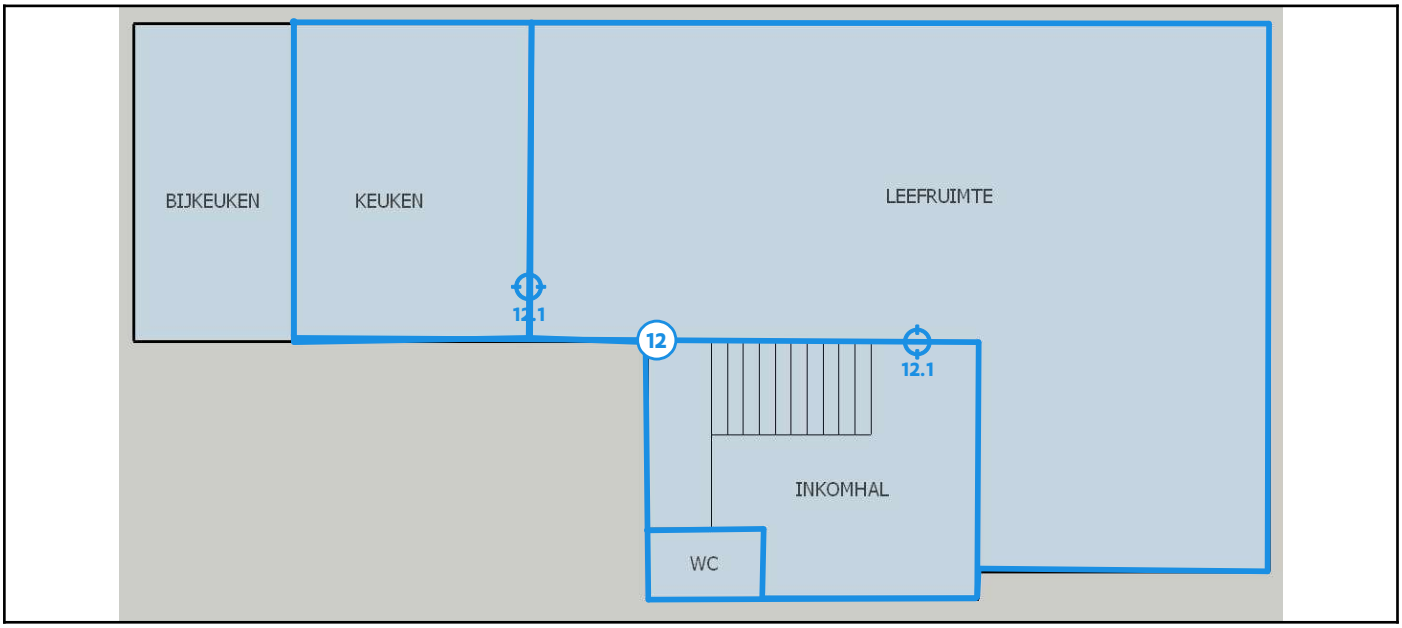
Plan 1.7: Gelijkvloers - pleisterwerk wanden

Beschrijving	Type	Actie
12. Pleisterwerk wanden	Geen asbest	-
12.1 Code: MM001	Mengmonster	-

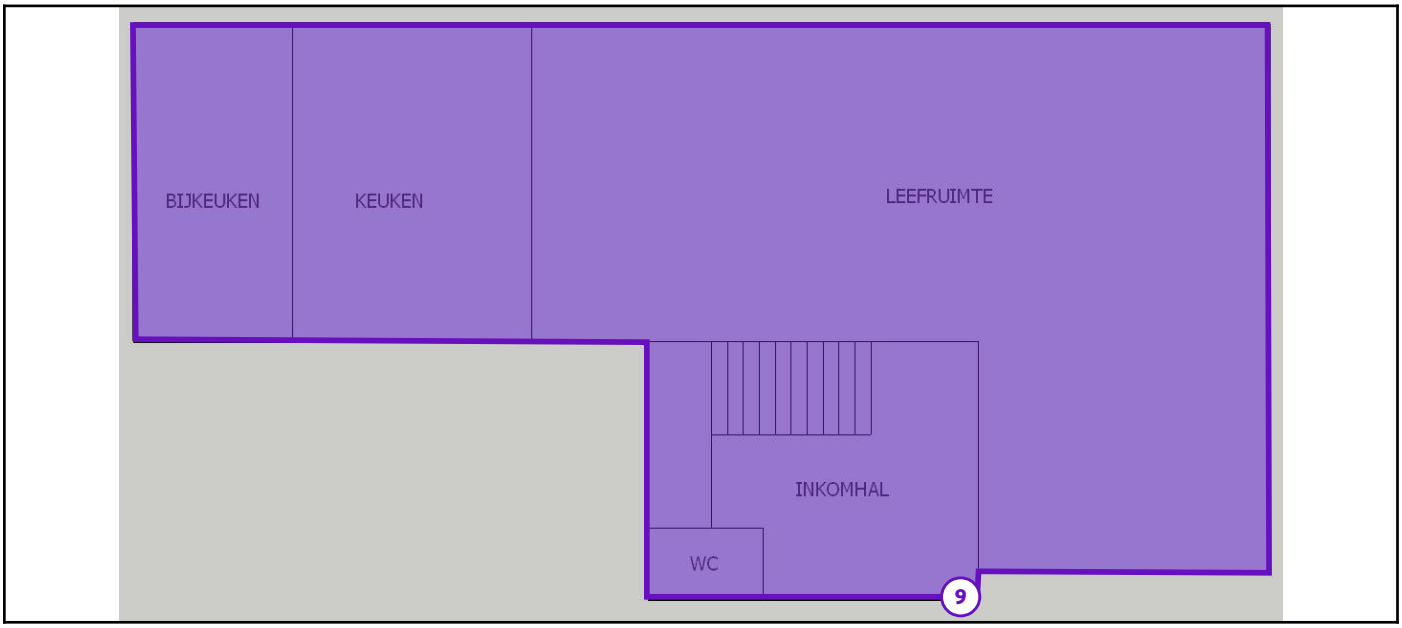
Plan 1.8: Gelijkvloers - tegellijm

Beschrijving	Type	Actie
9. Tegellijm	Advies	-

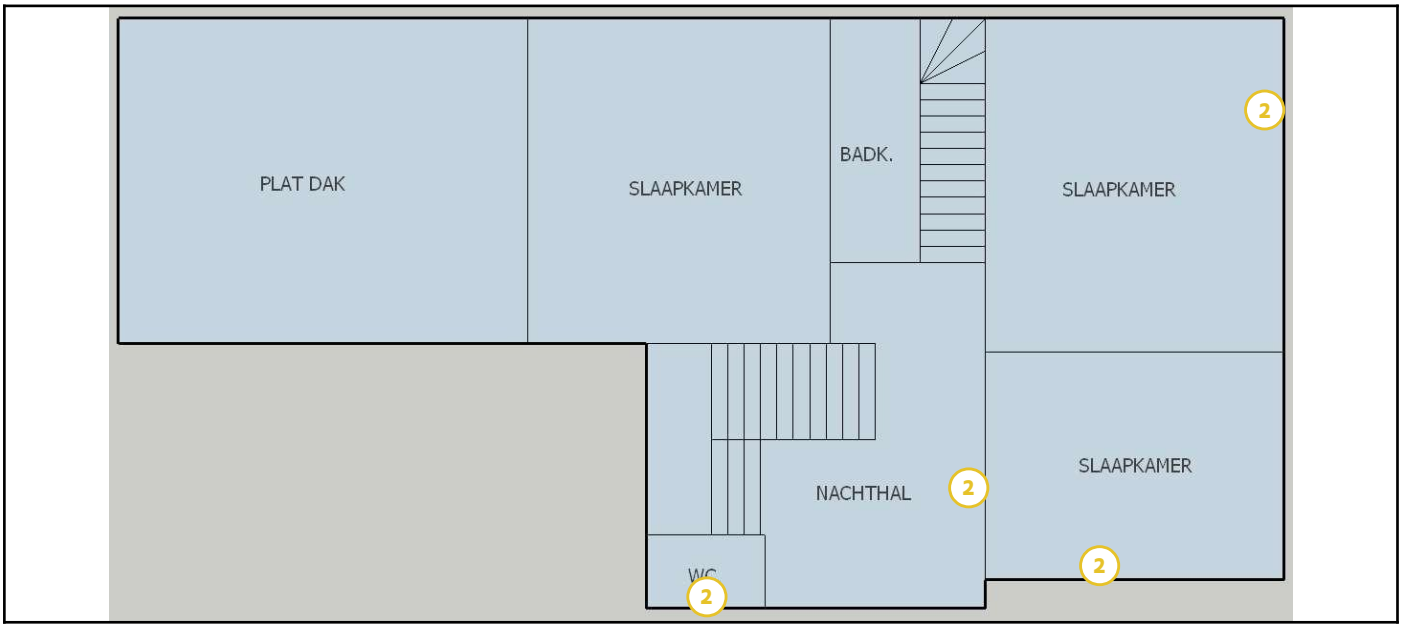
Plan 1.9: 1ste verdiep - bakeliet

Beschrijving	Type	Actie
2. Bakeliet	Asbestmateriaal	Zorgvuldig beheren

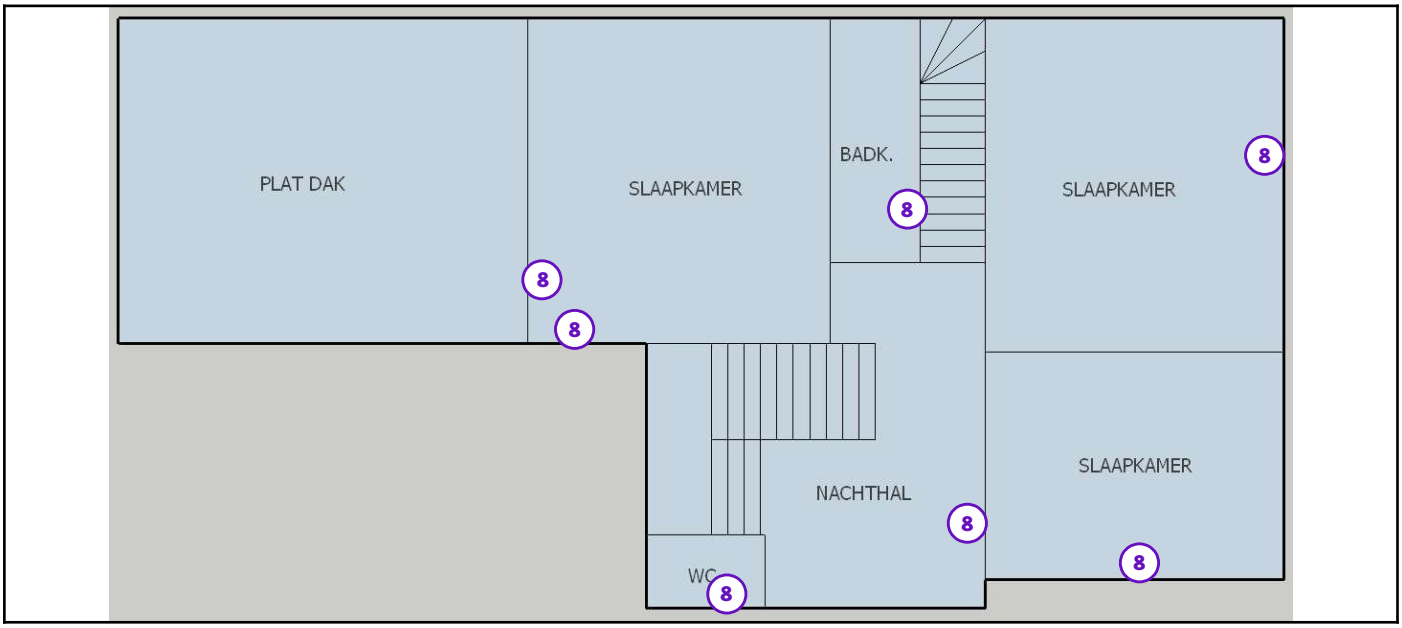
Plan 1.10: 1ste verdiep - dichtingen gietijzeren radiatoren

Beschrijving	Type	Actie
8. Dichtingen gietijzeren radiatoren	Advies	-

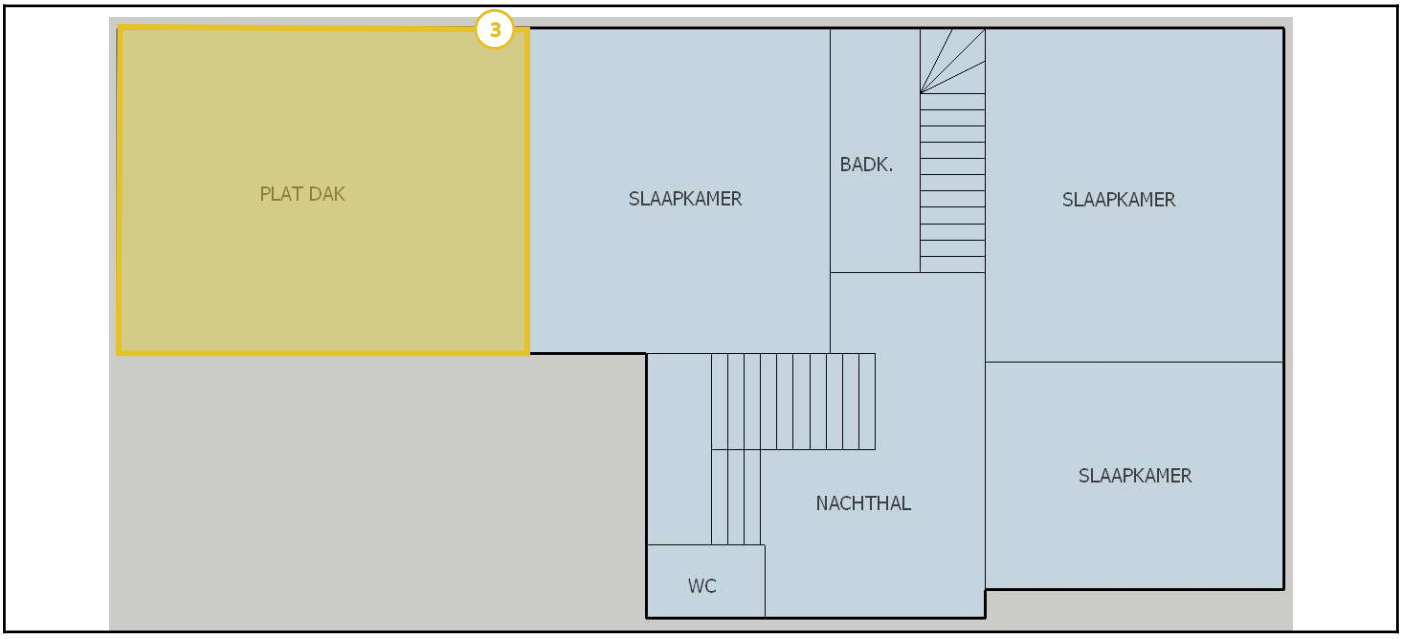
Plan 1.11: 1ste verdiep - plat dak

Beschrijving	Type	Actie
3. Plat dak	Asbestmateriaal	Zorgvuldig beheren

Gebondenheid	Categorie 1: hechtgebonden in oorsprong
Asbestsoort (vezeltype)	Alleen chrysotiel aanwezig
Asbestconcentratie	Laag (< 50%)
Afschermingsgraad van het gehele materiaal	Geheel of deels vrij aan de buitenlucht, maar geen contact met binnenlucht
Toestand van het materiaal	Licht beschadigd, licht verweerd. Intacte calciumsilicaatplaat of materiaal met categorie 3-gebondenheid

- Zorg voor een veilig beheer. Vermijd het beschadigen van het asbestmateriaal. Controleer de toestand jaarlijks op wijzigingen.
- Voer bijkomende staalname(s) uit.

Als de eigenaar besluit om het dak te vernieuwen, dan laat die best eerst een monster nemen en analyseren om te weten of de roofing en/of onderliggende lagen eventueel asbest bevatten.

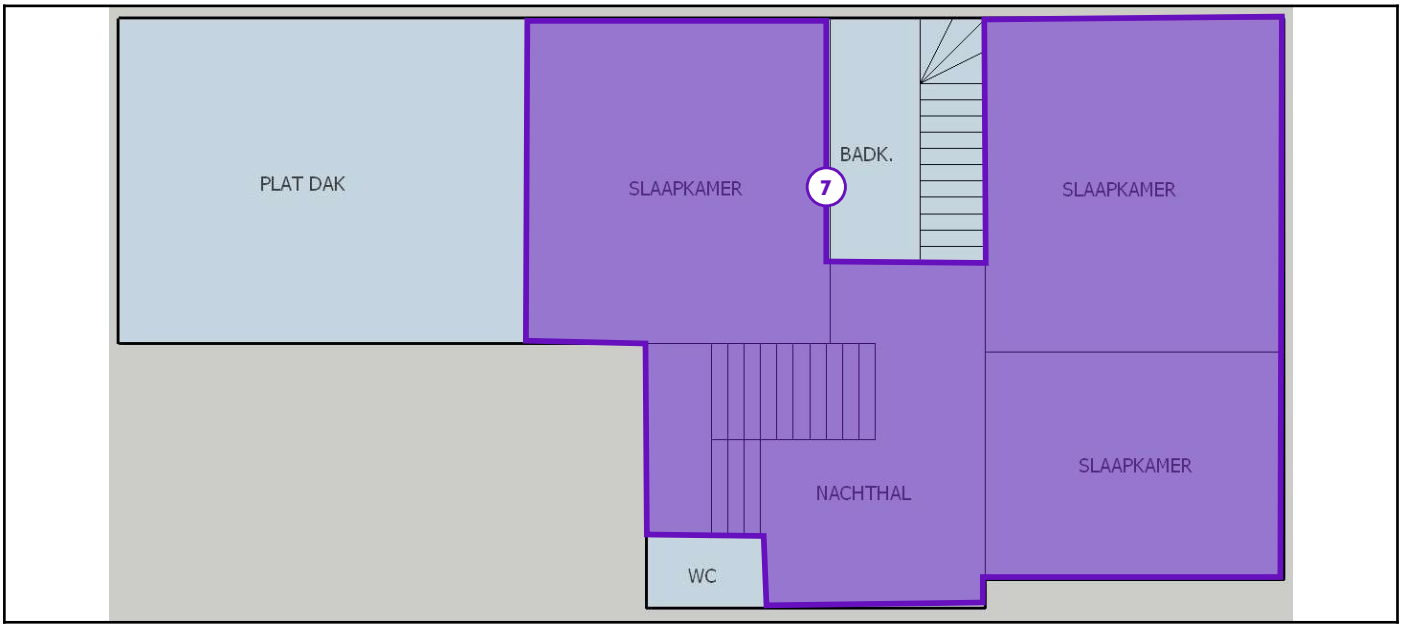
Plan 1.12: 1ste verdiep - vloerzeil

Beschrijving	Type	Actie
7. Vloerzeil	Advies	-

Het vloerzeil is niet asbestverdacht (harige onderzijde). Dit betreft een niet-destructief onderzoek. Onderliggende lagen konden niet worden geïdentificeerd en geinspecteerd.

Bij renovatie of sloop is het aangeraden om een destructief onderzoek te laten uitvoeren van deze toepassingen.

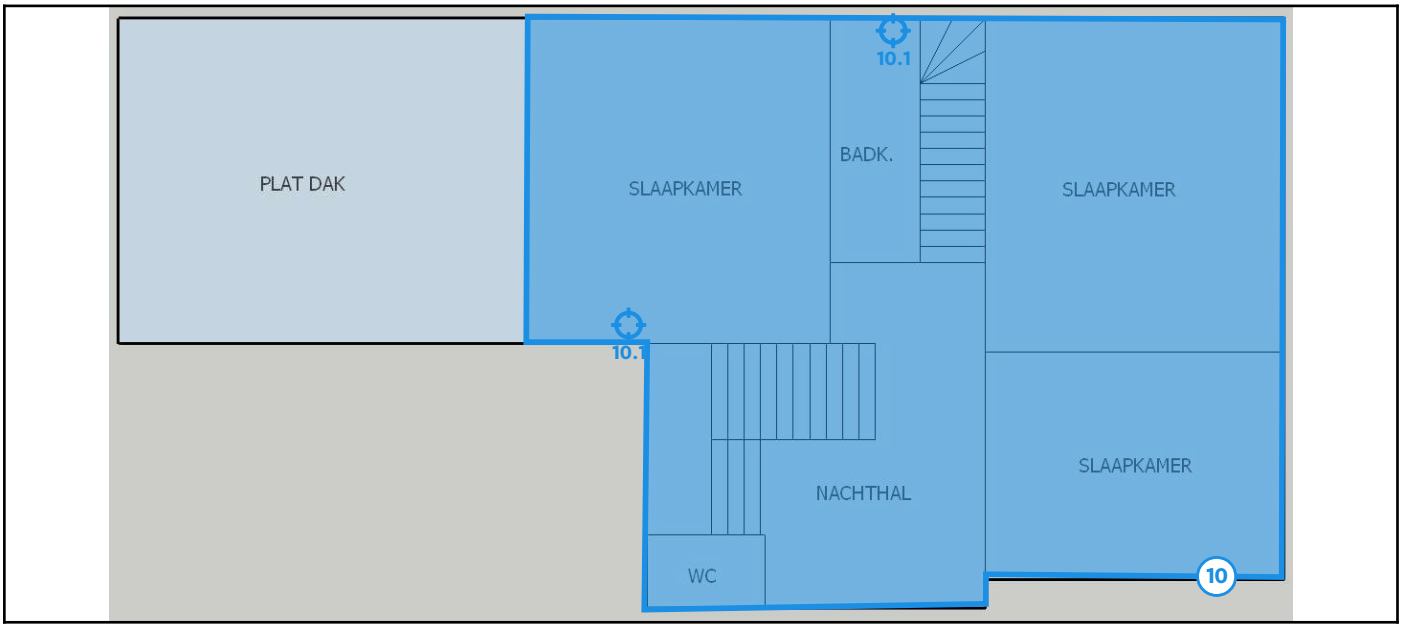
Plan 1.13: 1ste verdiep - pleisterwerk plafond

Beschrijving	Type	Actie
10. Pleisterwerk plafond	Geen asbest	-
10.1 Code: MM002	Mengmonster	-

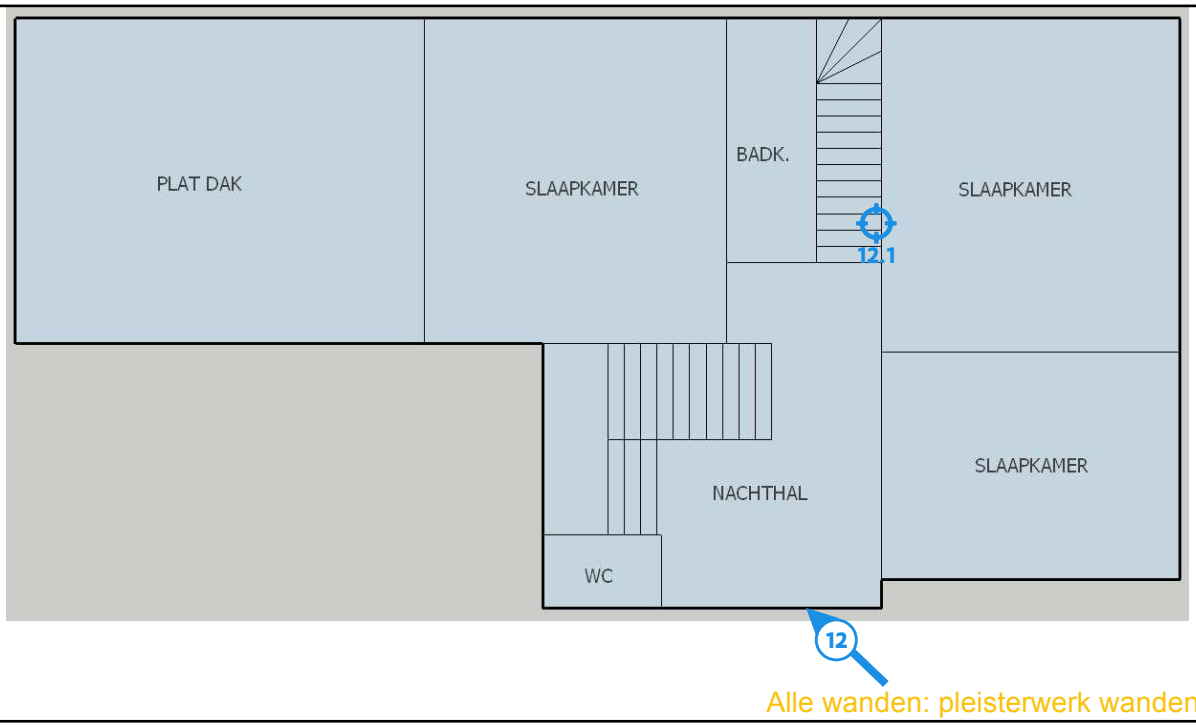
Plan 1.14: 1ste verdiep - pleisterwerk wanden

Beschrijving	Type	Actie
12. Pleisterwerk wanden	Geen asbest	-
12.1 Code: MM001	Mengmonster	-

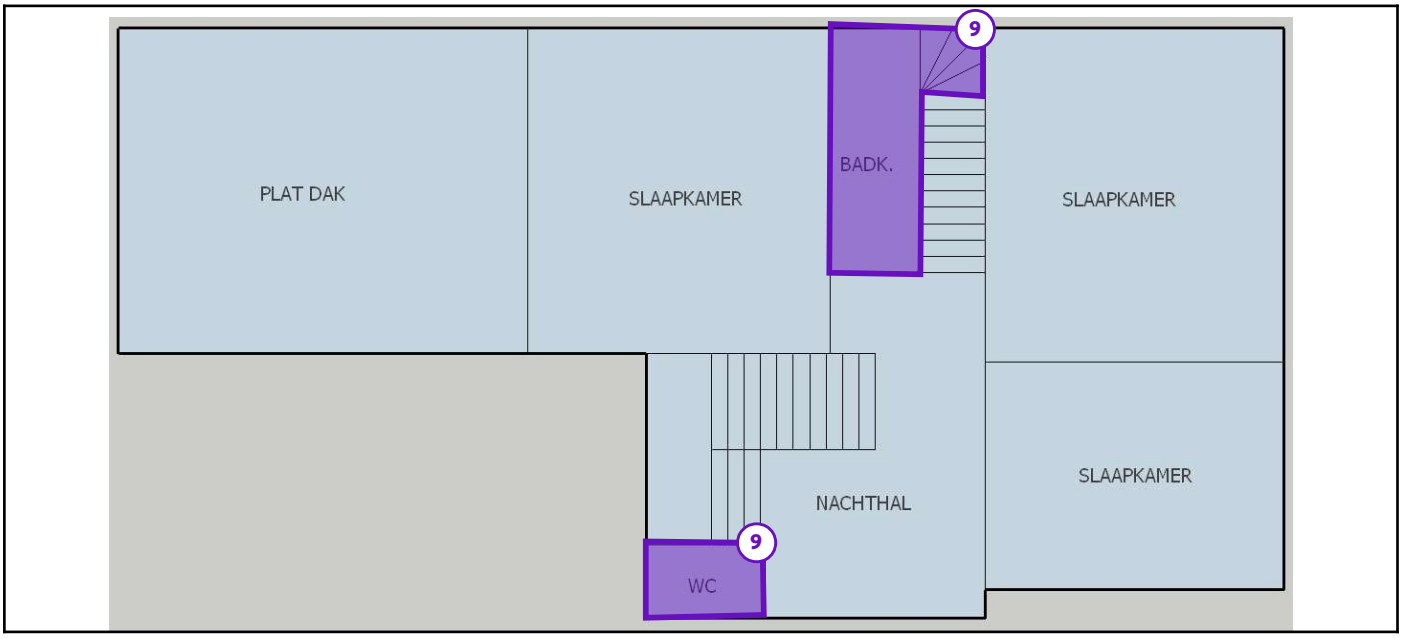
Plan 1.15: 1ste verdiep - tegellijm

Beschrijving	Type	Actie
9. Tegellijm	Advies	-

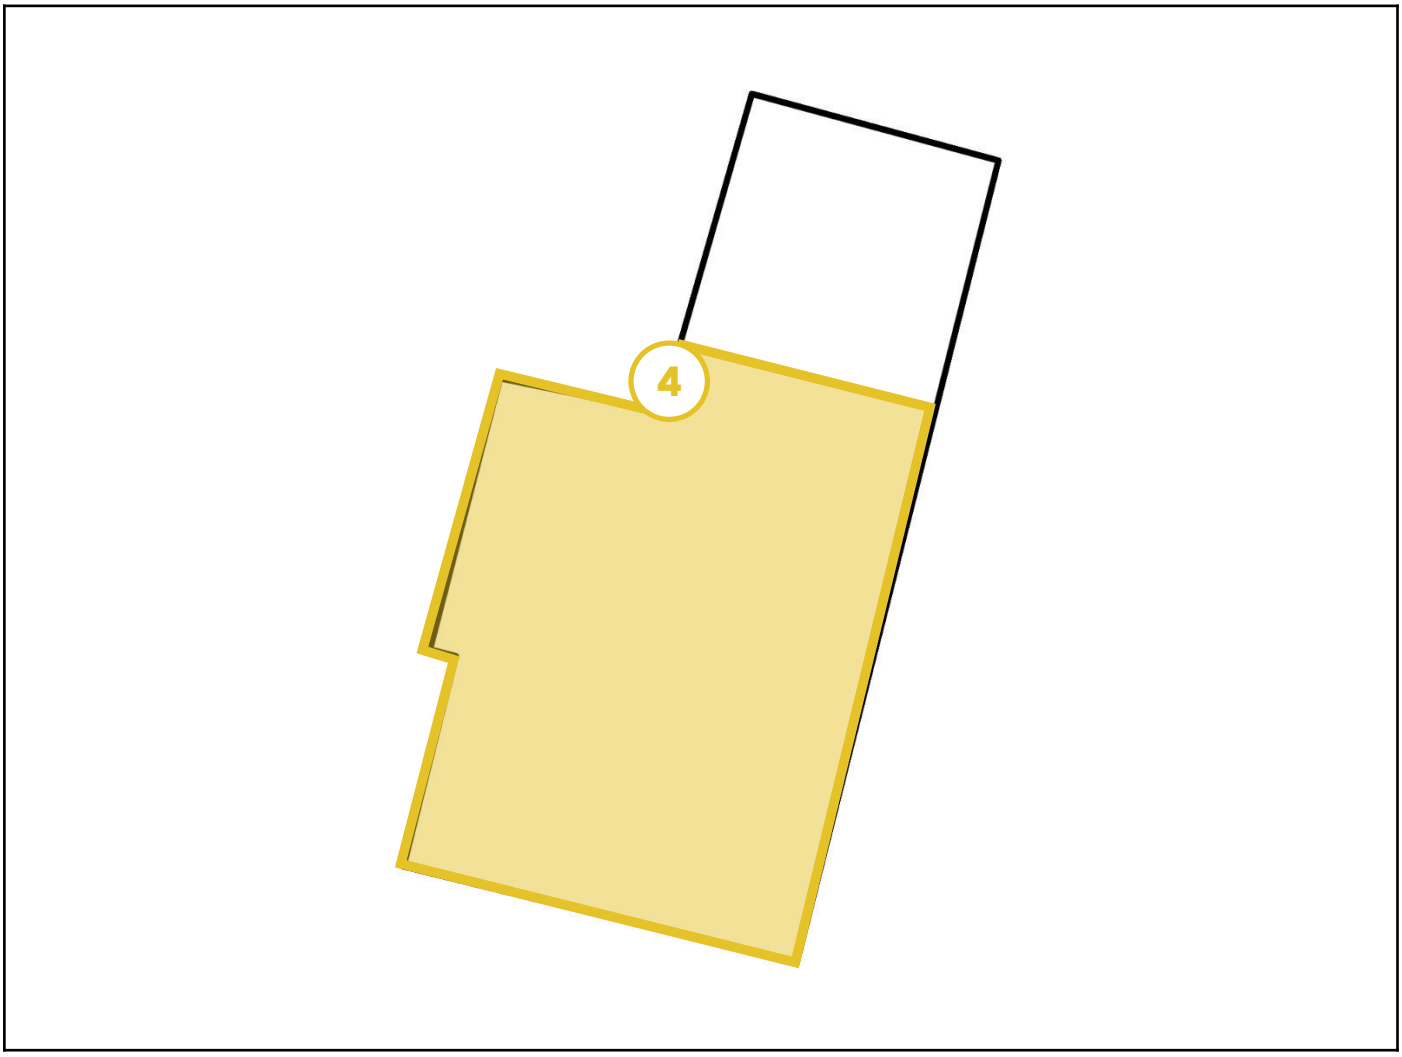
Plan 1.16: Dakplan - onderdak

Beschrijving	Type	Actie
4. Onderdak	Asbestmateriaal	Zorgvuldig beheren

Gebondenheid	Categorie 1: hechtgebonden in oorsprong
Asbestsoort (vezeltype)	Crocidoliet aanwezig
Asbestconcentratie	Laag (< 50%)
Afschermingsgraad van het gehele materiaal	Geheel of deels vrij aan de binnenlucht, maar geen contact met binnenluchtstromen
Toestand van het materiaal	Onbeschadigd, niet verweerd

- Zorg voor een veilig beheer. Vermijd het beschadigen van het asbestmateriaal. Controleer de toestand jaarlijks op wijzigingen.
- Voer bijkomende staalname(s) uit.

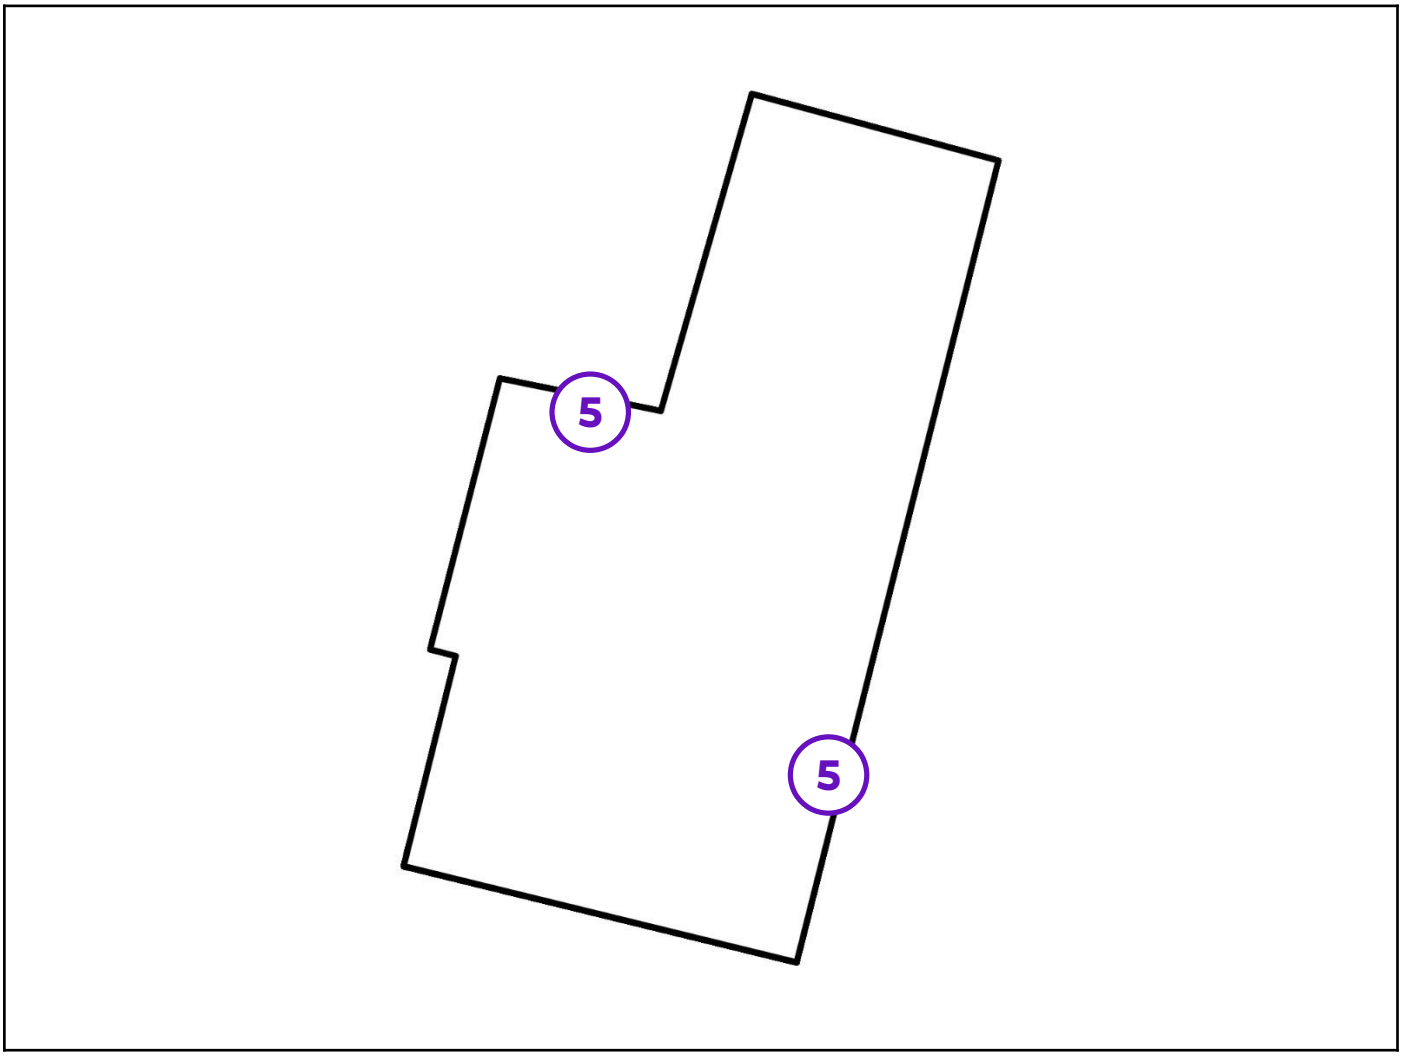
Plan 1.17: Dakplan - schoorsteen rookgaskanaal

Beschrijving	Type	Actie
5. Schoorsteen rookgaskanaal	Beperking	-

Reden: Het te onderzoeken materiaal situeert zich hoger dan 3,50 m te rekenen vanaf een veilige ondergrond

Uitleg van de asbestdeskundige: Het rookgaskanaal is niet beoordeeld. Aan de binnenzijde is het rookgaskanaal niet waarneembaar. Aan de buitenzijde is het hoger dan 3,5 meter om de schoorsteen te inspecteren. Het is niet zichtbaar of er een asbestverdacht rookgaskanaal aanwezig is in de schoorsteen. Conform het inspectieprotocol mag ik een beperking inroepen voor hoogtes hoger dan 3,5 m. Indien men dit wil laten onderzoeken, dient er een nieuwe afspraak gemaakt te worden en moet er een hoogtewerker voorzien worden, evenals iemand die bevoegd is om deze te bedienen.

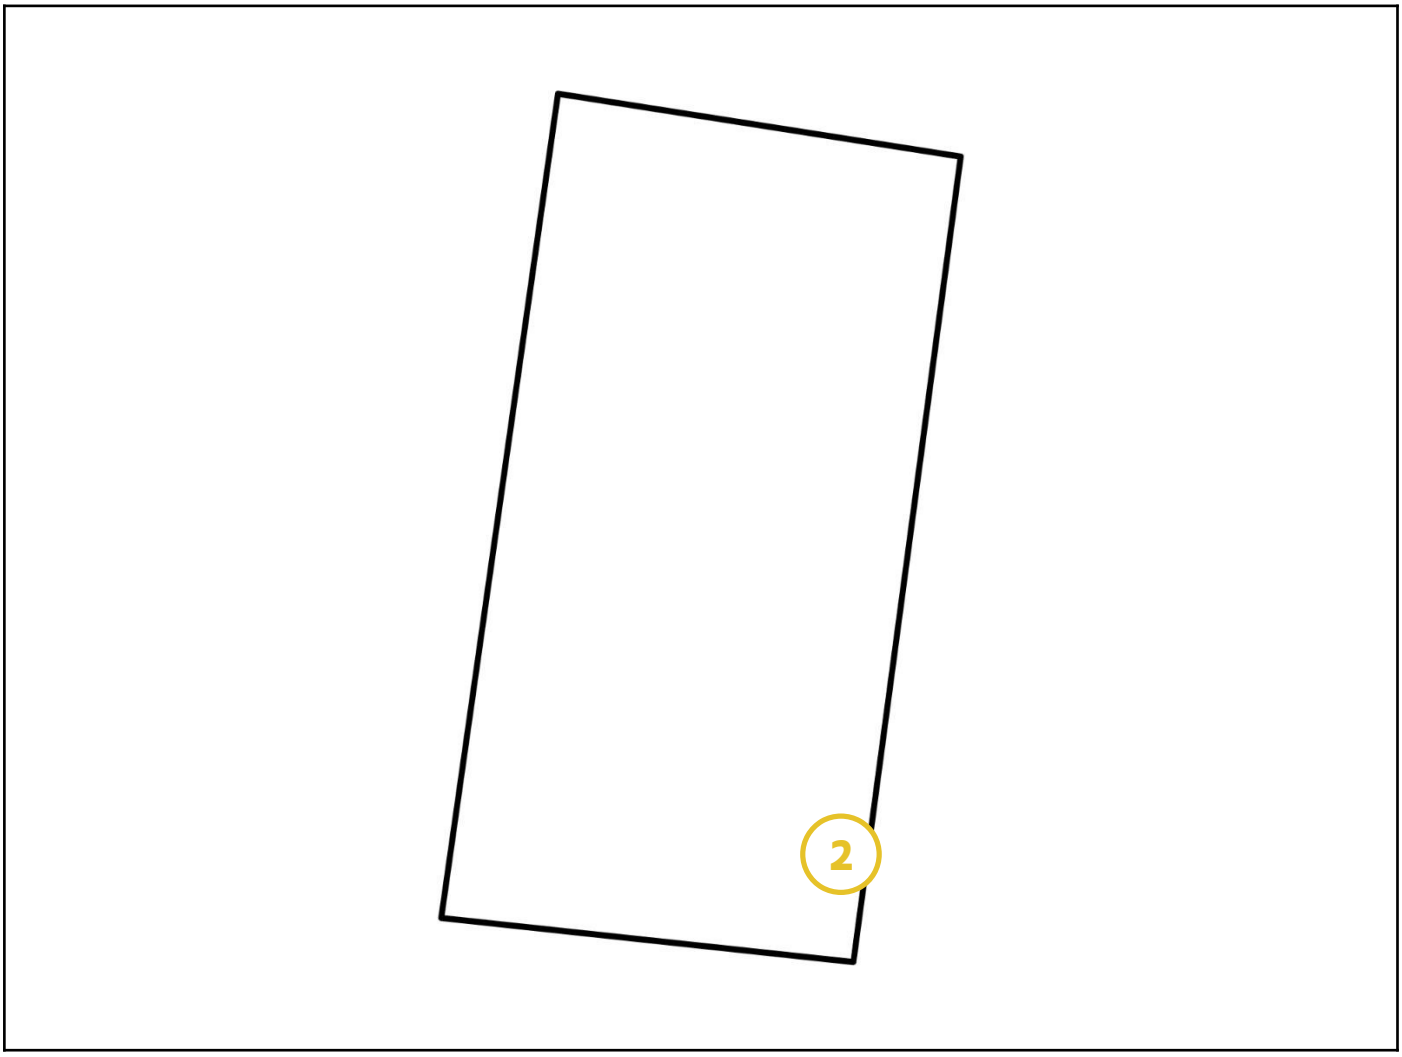
Plan 2.1: Garage plan - bakeliet

Beschrijving	Type	Actie
2. Bakeliet	Asbestmateriaal	Zorgvuldig beheren

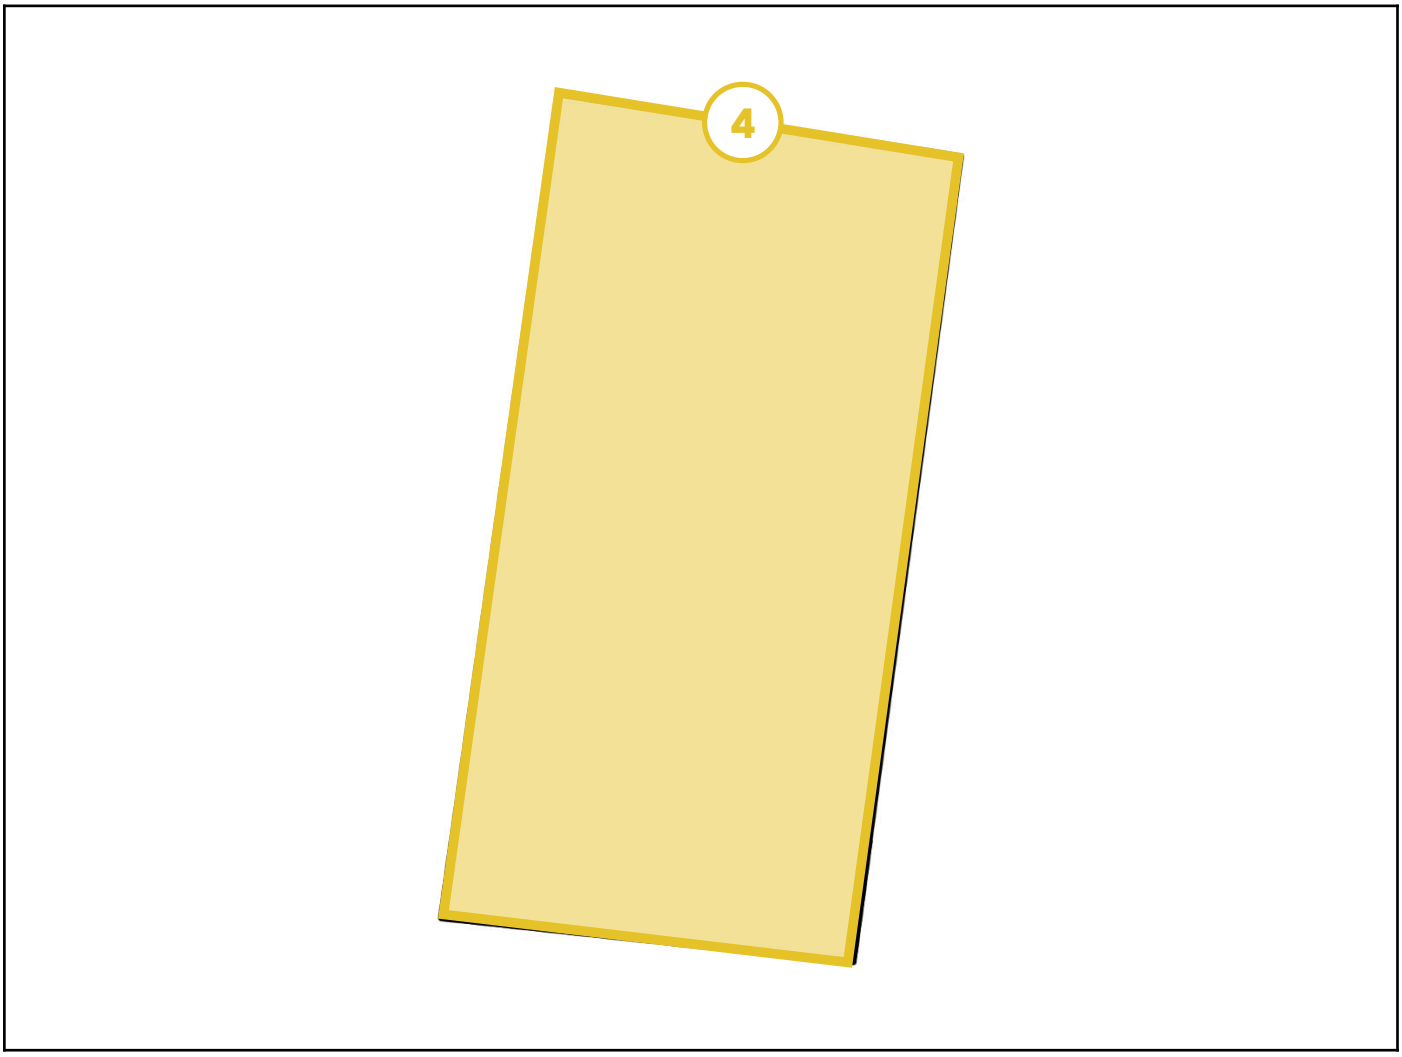
Plan 2.2: Garage plan - onderdak

Beschrijving	Type	Actie
4. Onderdak	Asbestmateriaal	Zorgvuldig beheren

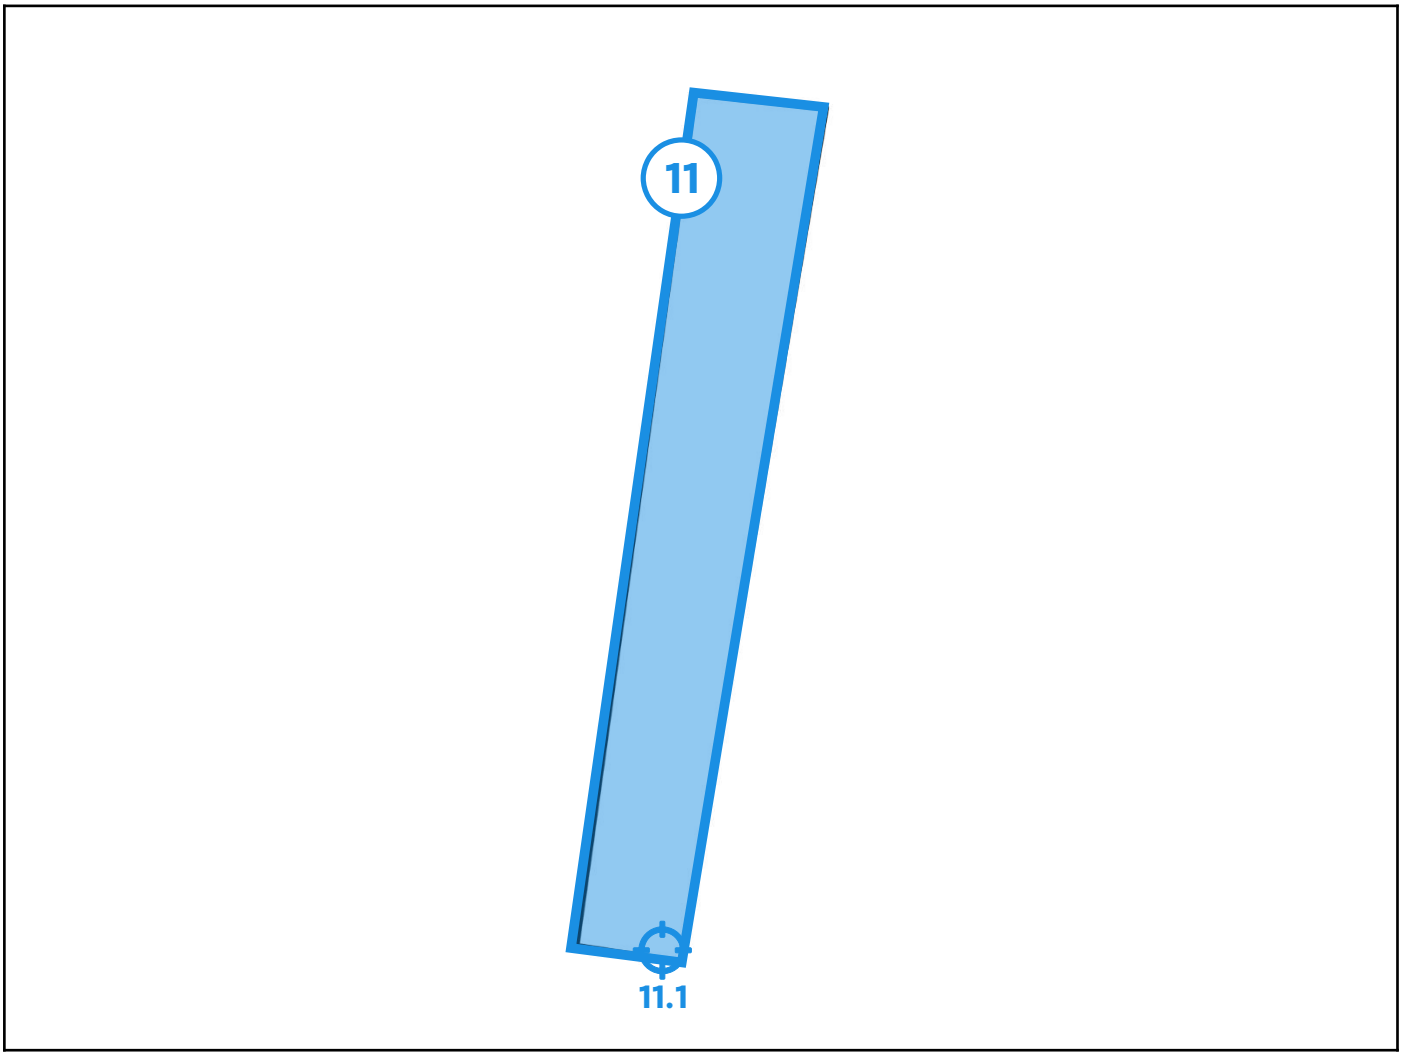
Plan 4.1: Oprit plan - asfalt

Beschrijving	Type	Actie
11. Asfalt	Geen asbest	-
11.1 Code: MM004	Puntmonster	-
