Asbestinventarisattest

Steenweg naar Neeroeteren 9A, 3650 Dilsen-Stokkem

Attestnummer : **20261125-000026.000**
Uitgegeven op : **25.11.2026**
Geldig tot : **Onbeperkt** (tenzij de toestand wijzigt)

Asbestveilig (maar mogelijk niet asbestvrij)

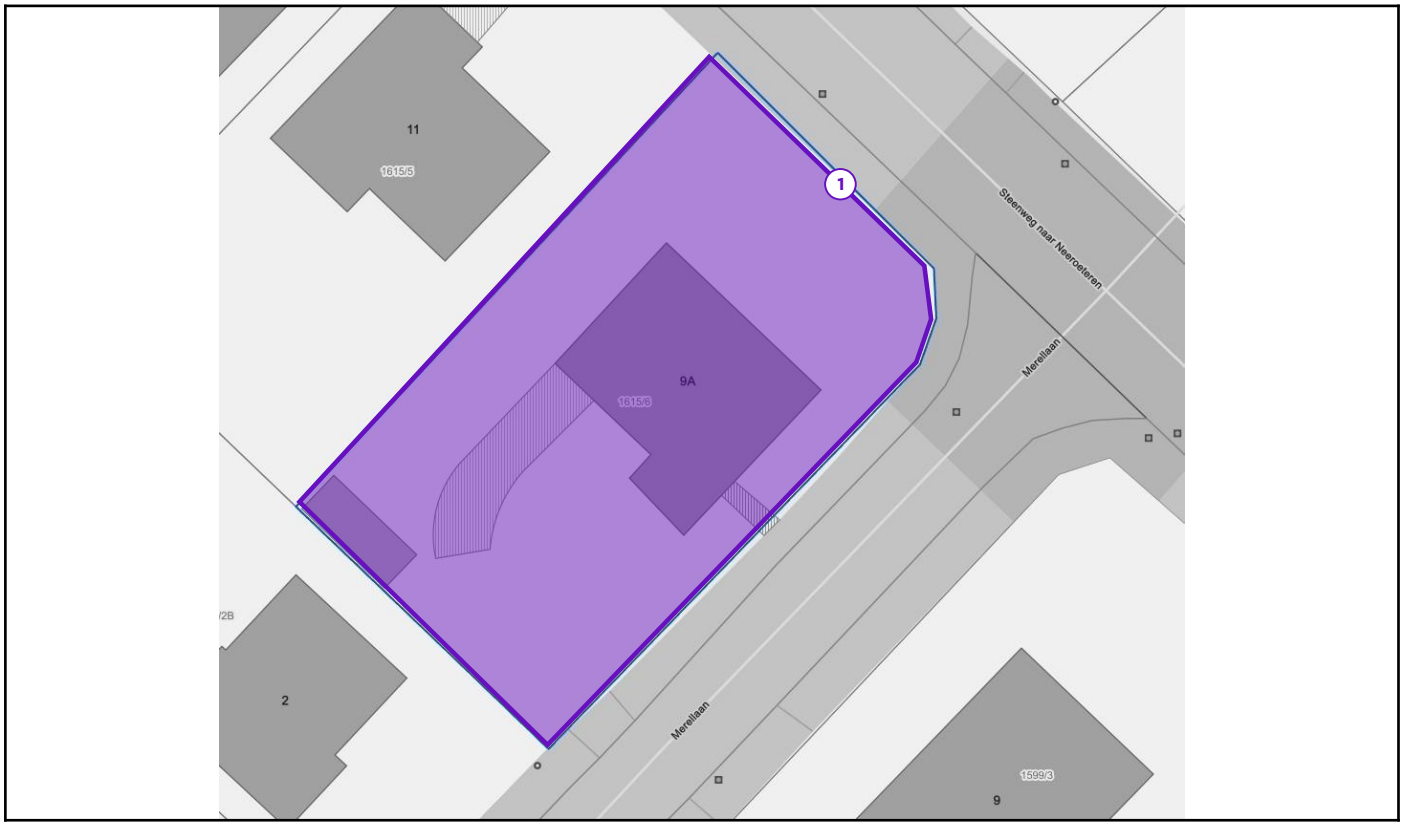
Plan 1.1: inspectiegebied

Beschrijving	Type	Actie
1. Y) Putdeksels en ondergrondse infrastructuur niet volledig onderzocht	Beperking	-

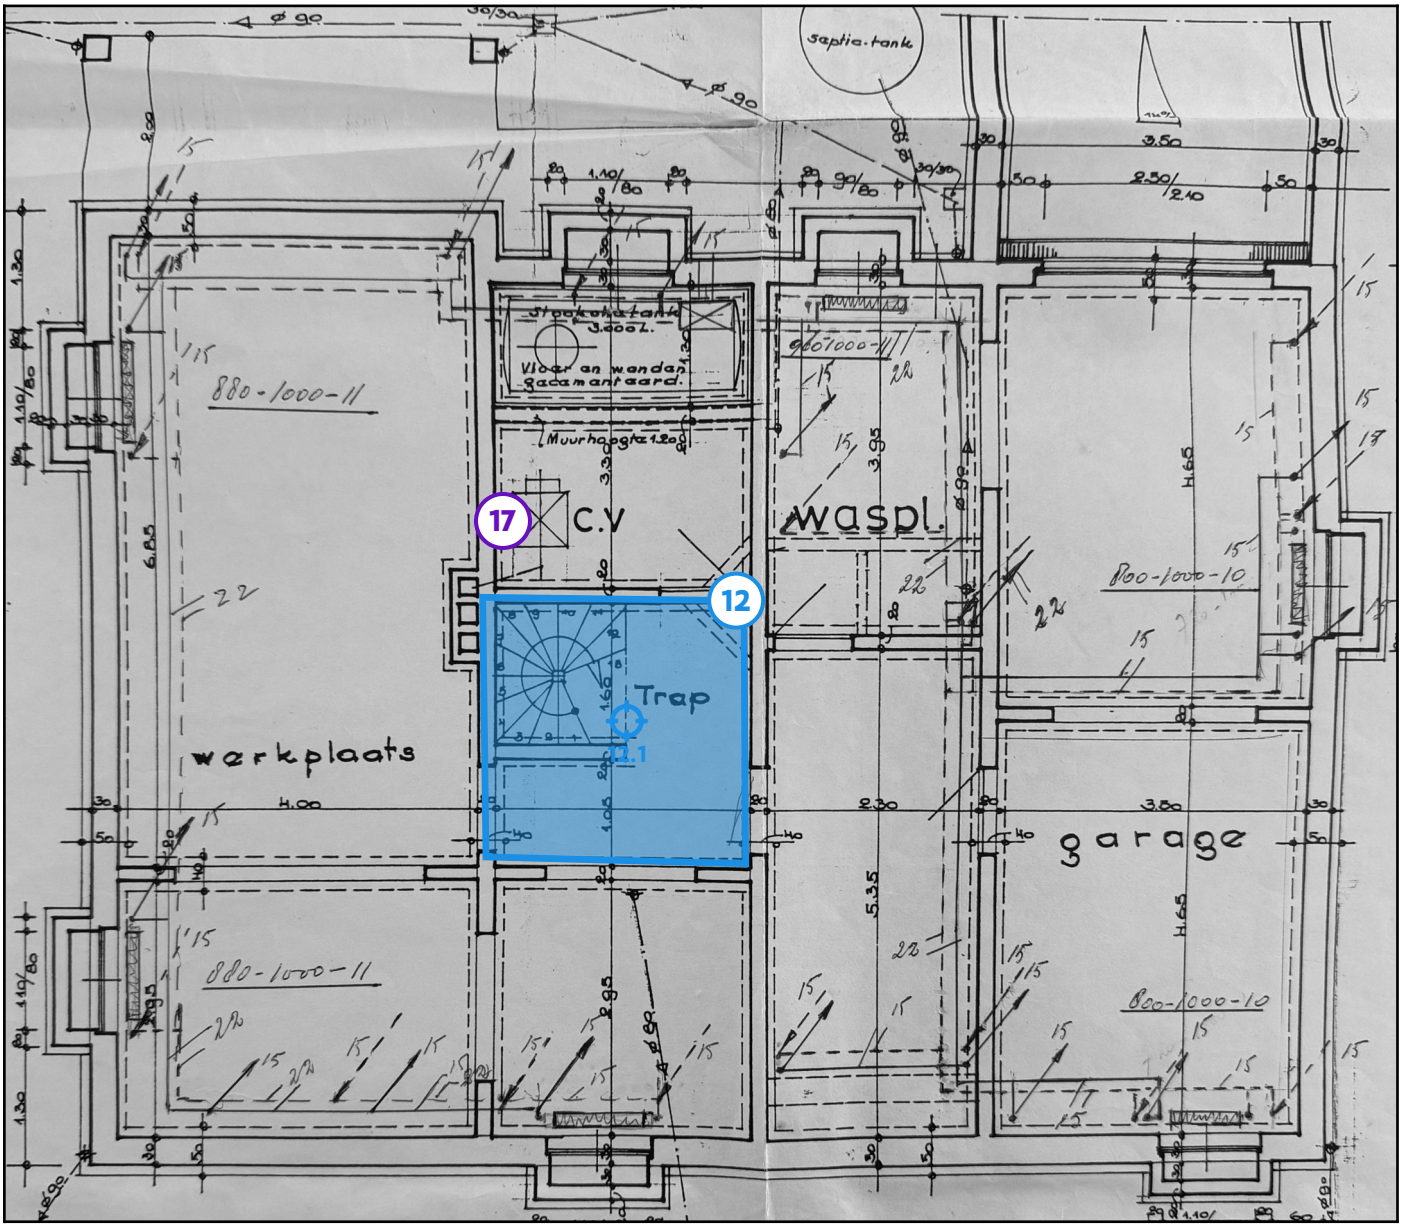
Plan 1.2: Kelder deel 1

Beschrijving	Type	Actie
7. AA) Vloertegel: lijm-smeerlagen (verdacht)	Advies	-
8. AA) Laminaat/parket/kurk: asbestverdachte toepassingen onder de vloer	Advies	-
10. X) Algemeen advies	Advies	-

11. X) Onderzoek met het nieuwe inspectieprotocol	Advies	-

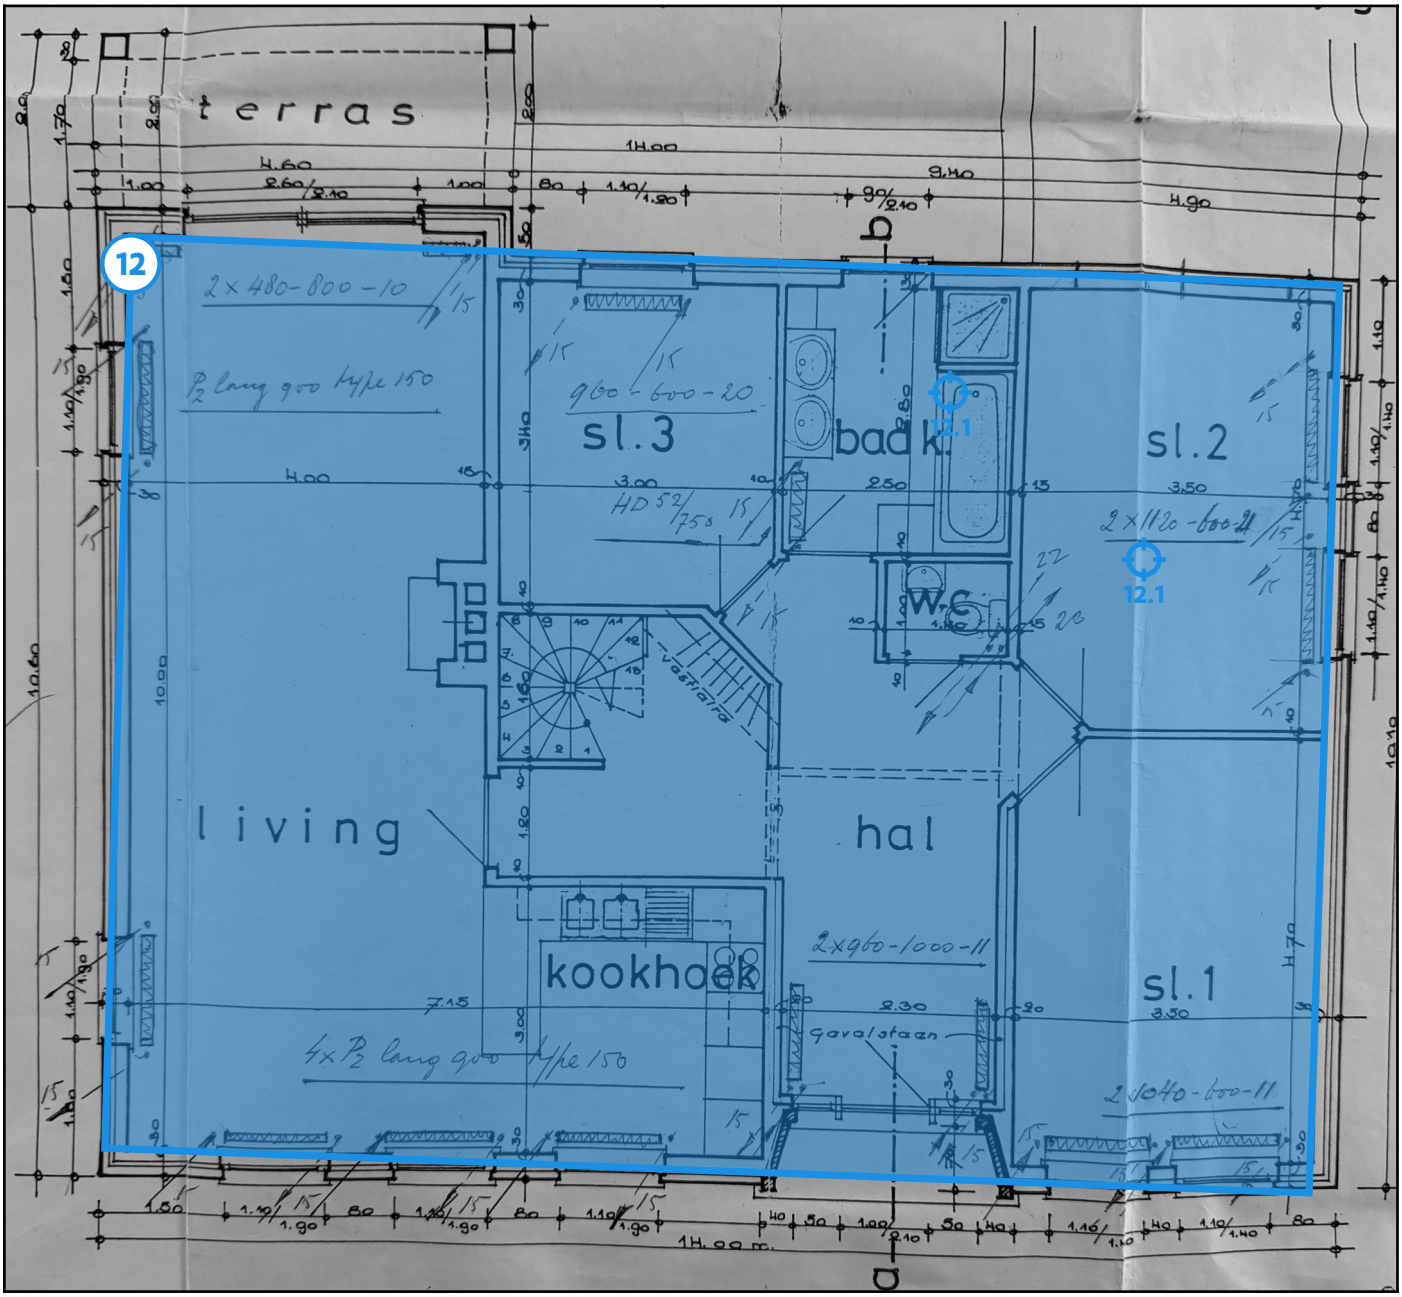
Plan 1.6: GVL deel 3

Beschrijving	Type	Actie
12. Pleisterwerk plafond	Geen asbest	-
12.1 Code: m2	Mengmonster	-

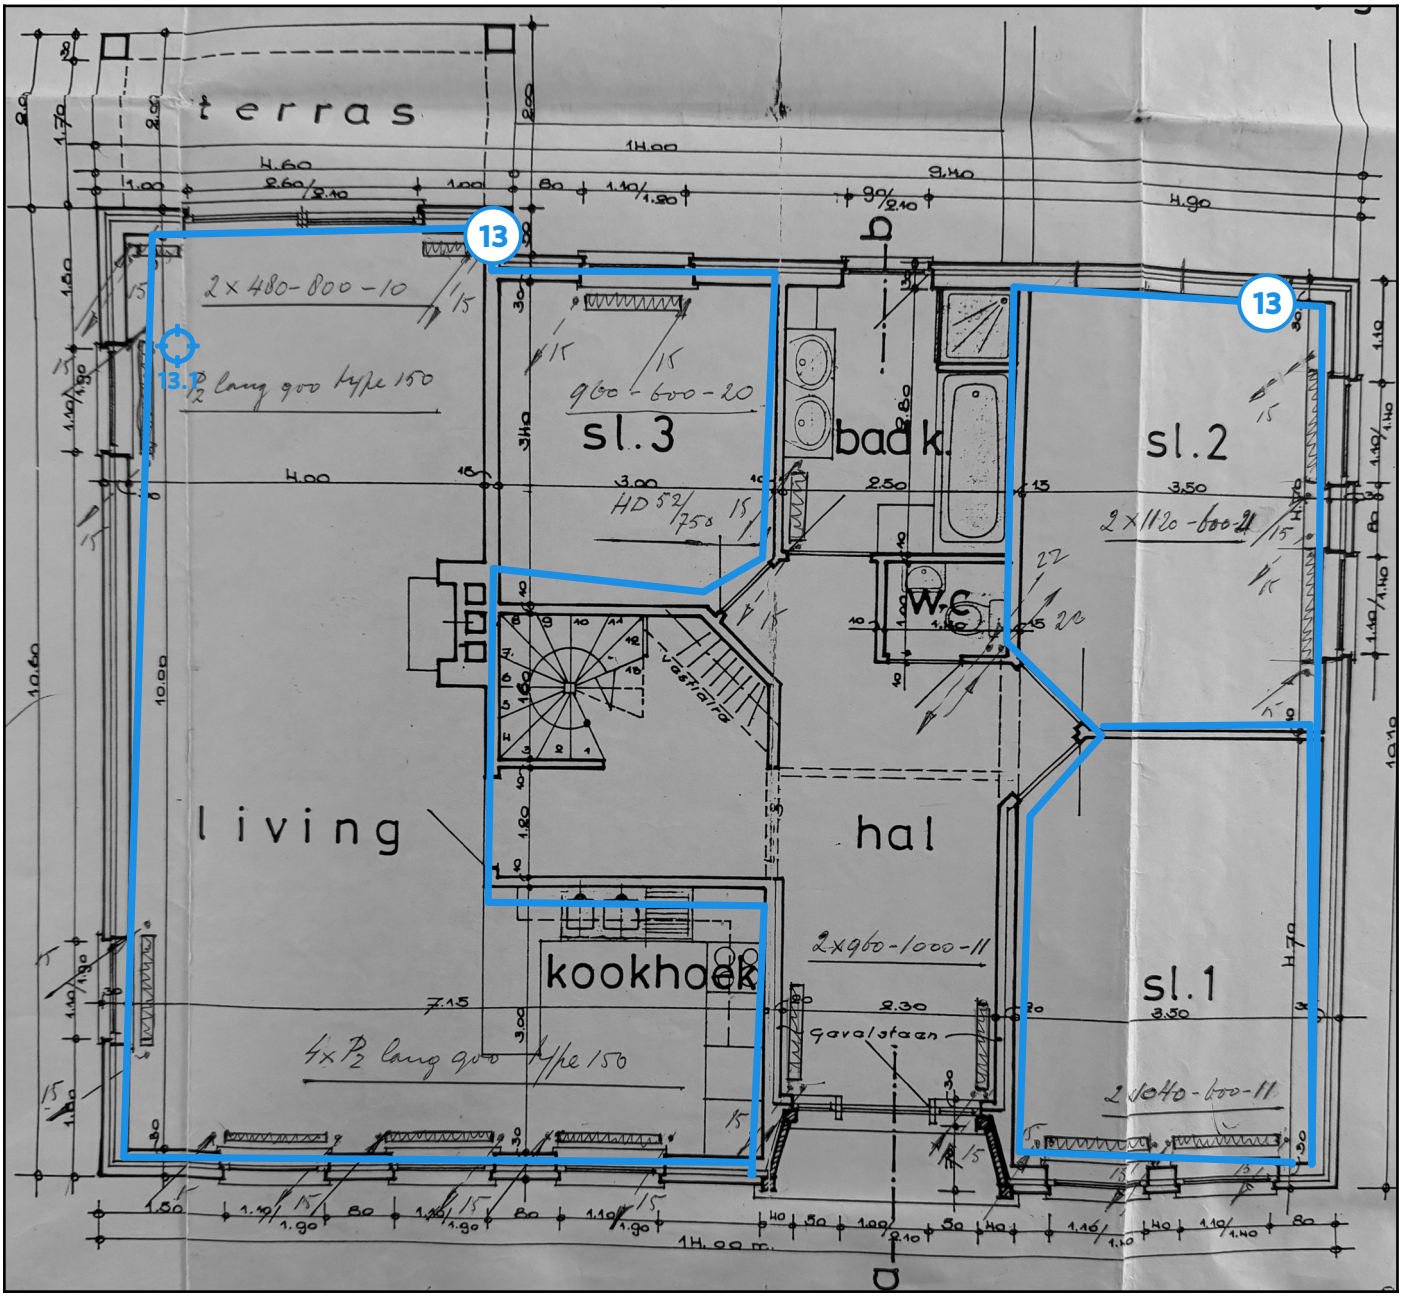
Plan 1.7: GVL deel 4

Beschrijving	Type	Actie
13. Pleisterwerk muur	Geen asbest	-
13.1 Code: m1	Mengmonster	-

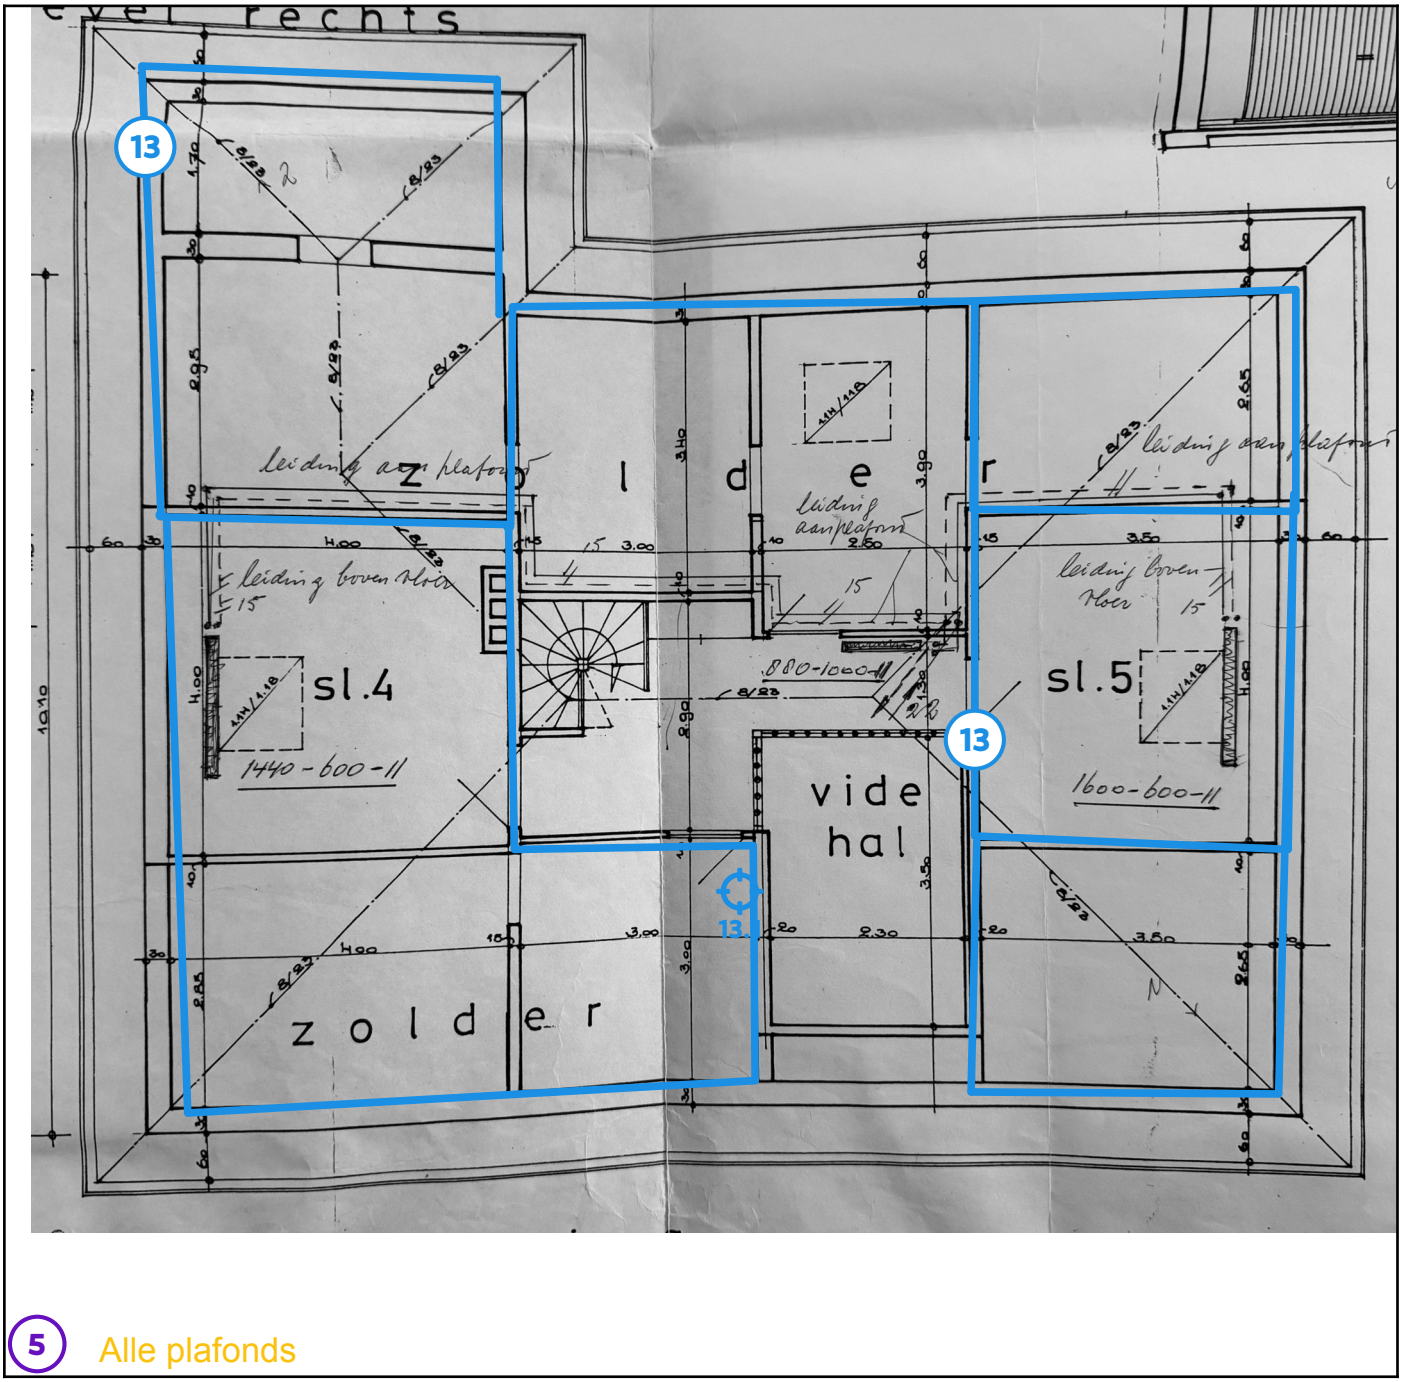
Plan 1.8: Verdiep 1 deel 1

Beschrijving	Type	Actie
5. AA) Gipskartonplaat: asbestverdachtetoepassingen achter muren/plafond	Advies	-
13. Pleisterwerk muur	Geen asbest	-

13.1 Code: m1	Mengmonster	-

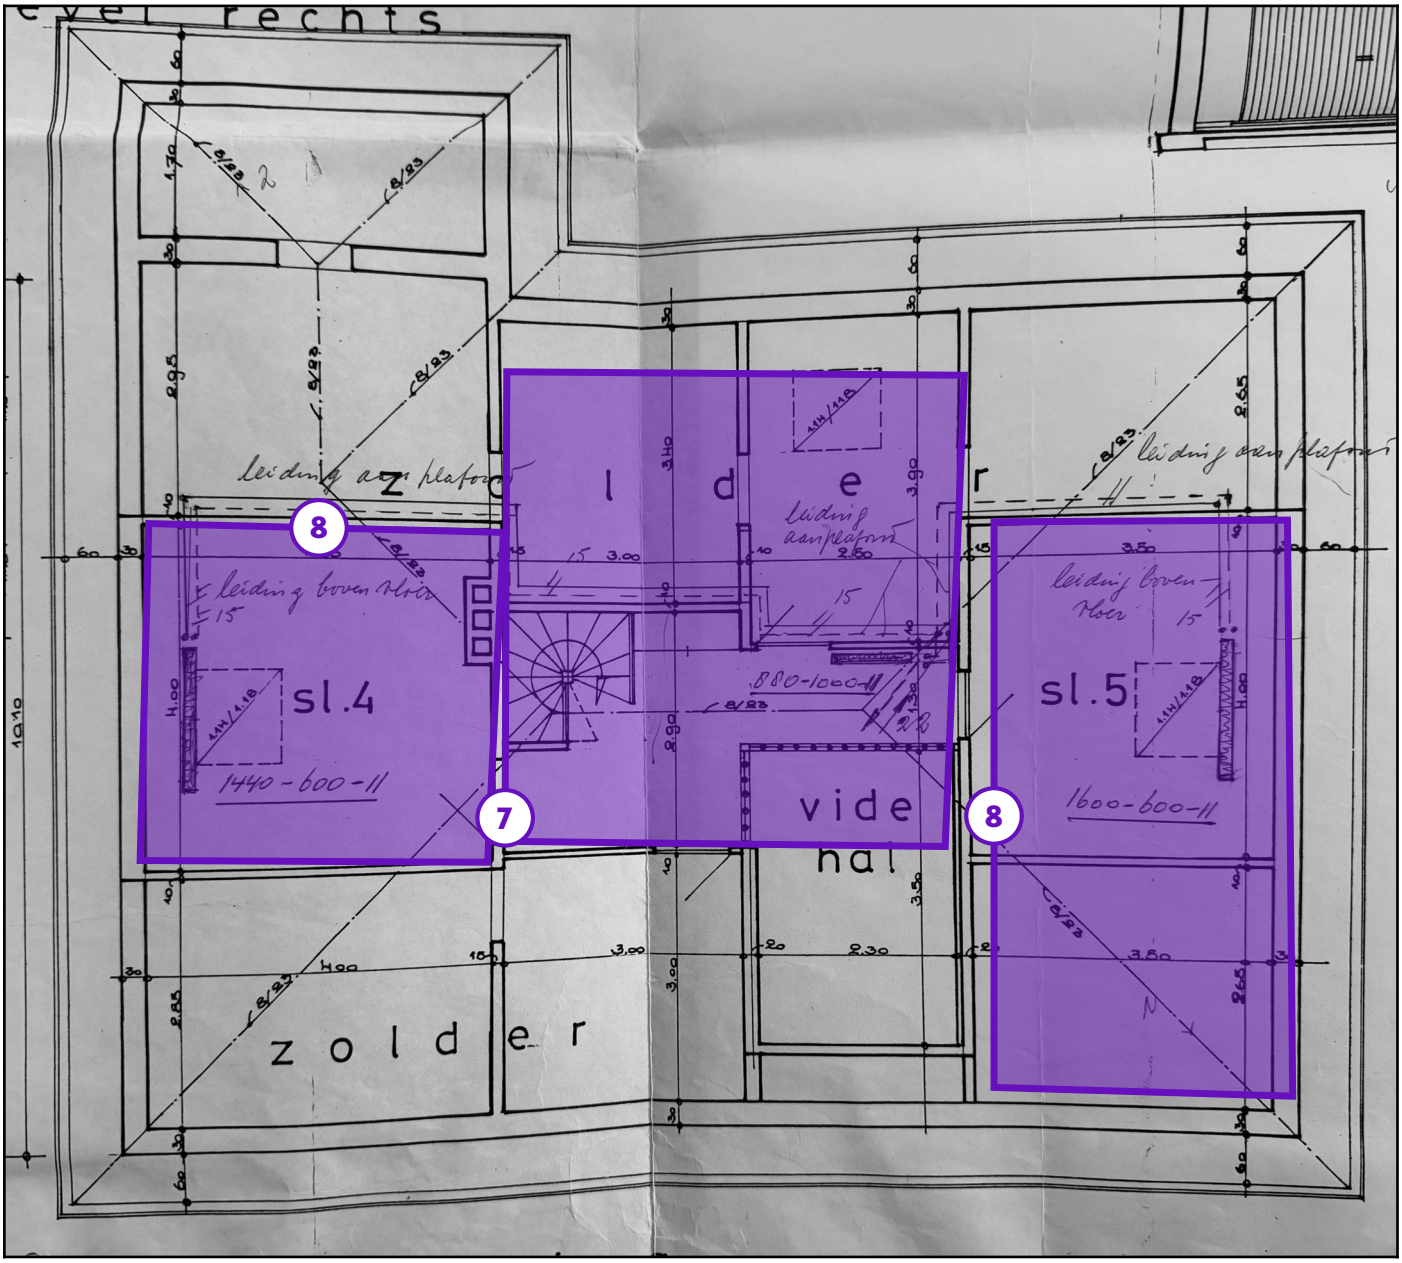
Plan 1.9: Verdiep 1 deel 2

Beschrijving	Type	Actie
7. AA) Vloertegel: lijm-smeerlagen (verdacht)	Advies	-
8. AA) Laminaat/parket/kurk: asbestverdachte toepassingen onder de vloer	Advies	-

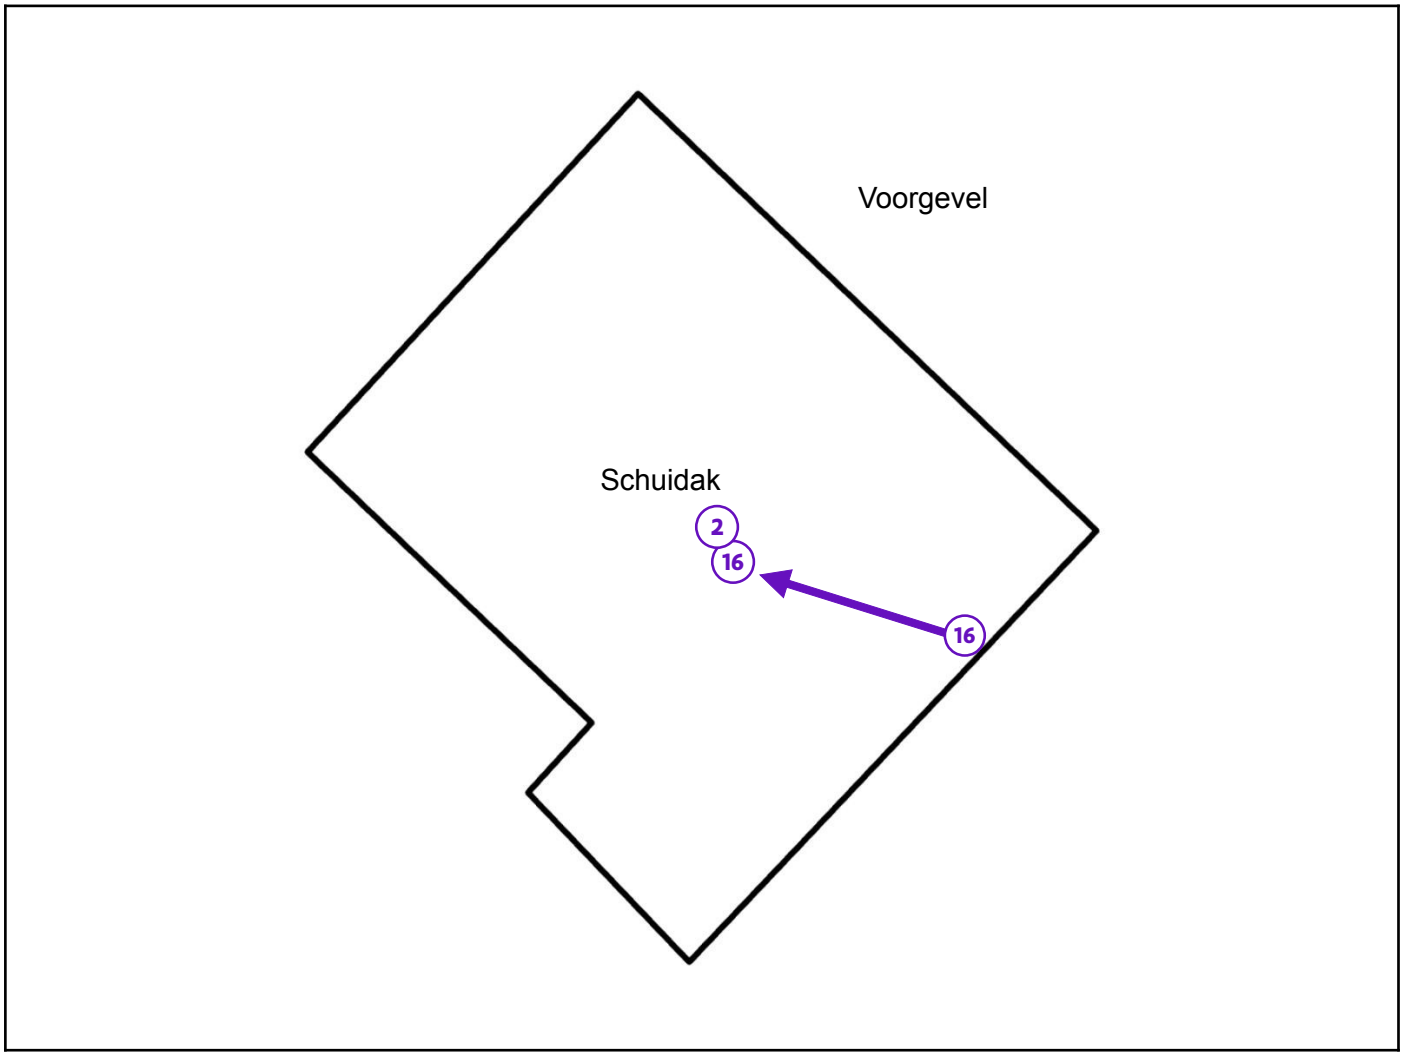
Plan 1.11: Dak deel 2

Beschrijving	Type	Actie
2. Y) Schouw: mogelijke (asbest)toepassing niet inspecteerbaar	Beperking	-
16. A) Rookgaskanalen niet verdacht	Overige ruimte of materiaal	-

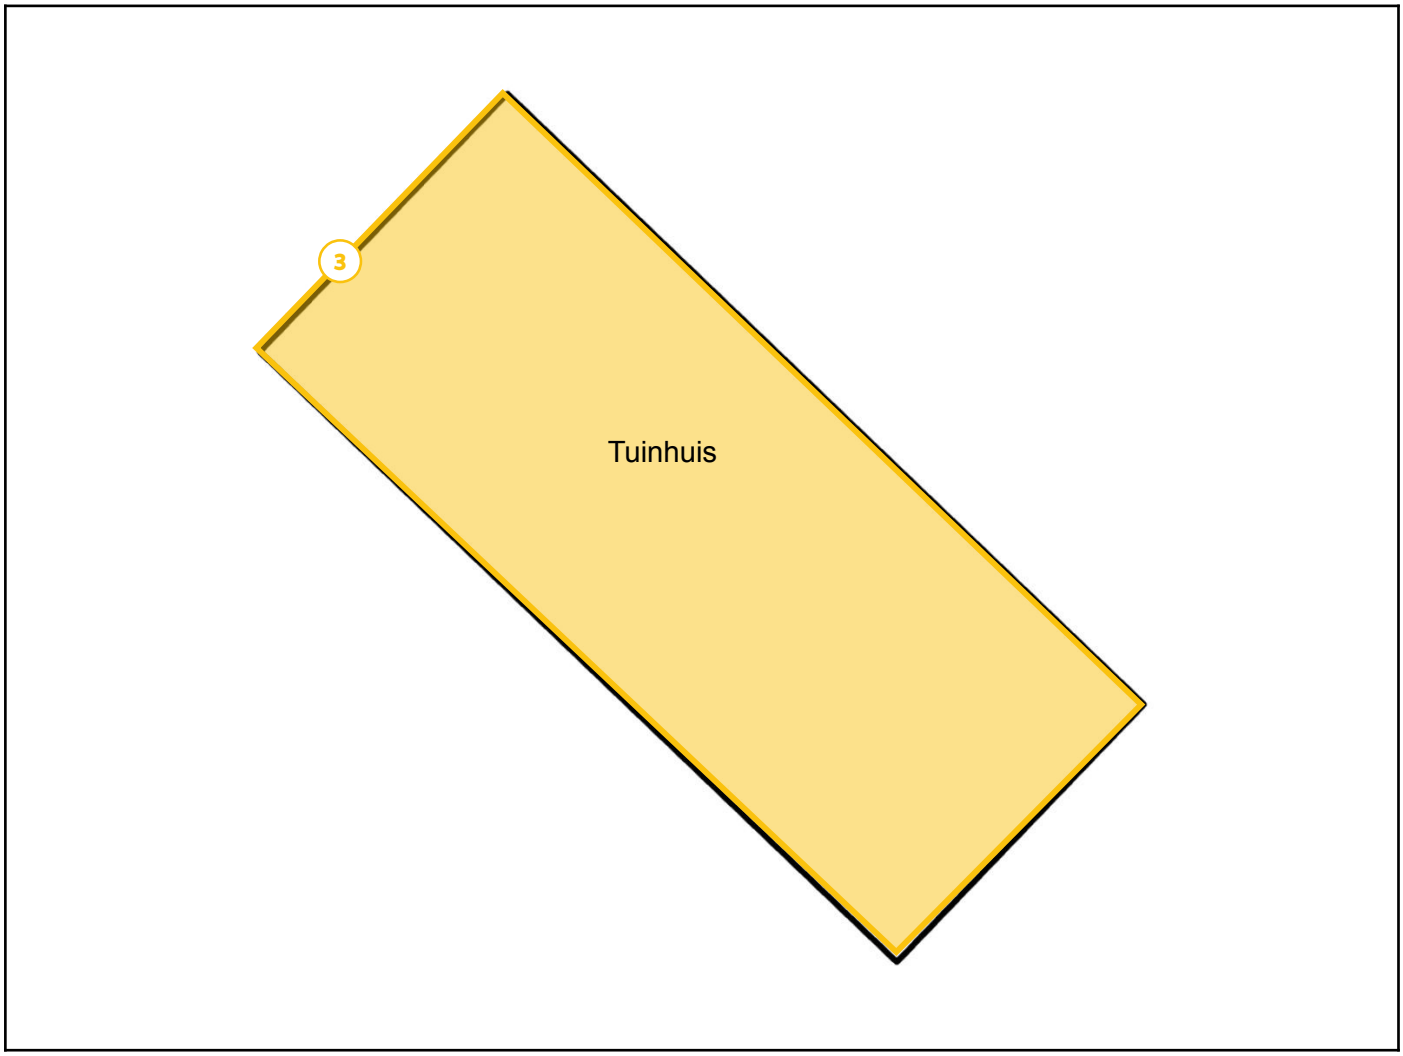
Plan 4.1: Tuinhuis plan

Beschrijving	Type	Actie
3. Tuinhuis nieuw +- 2015	Uitsluiting	-

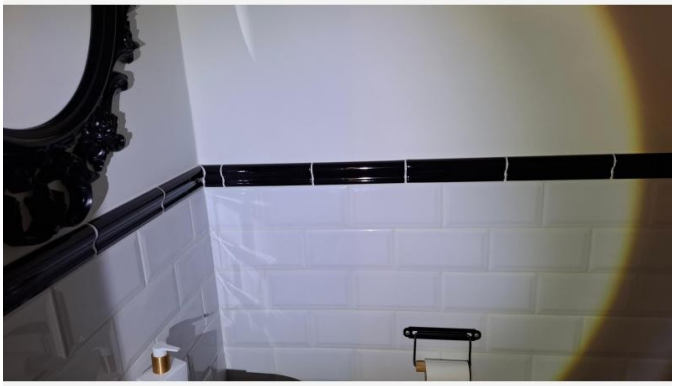
Fiche 6: AA) Wandtegel: lijm-smeerlagen (verdacht)

Lijmlagen bij wandtegels:

Wand, vloertegels en vloerzeilen, vinyltegels kunnen mogelijks met asbestverdachte tegellijm zijn bevestigd.

Er zijn veel verschillende types van smeerlagen en lijmen. Een veel voorkomende asbest lijm is de zwarte lijmlaag. De asbestverdachte smeerlaag bij wandtegels kan ook samengesteld zijn uit cement, zavel, gips en andere materialen.

Deze lijm en smeerlagen zijn niet onderzocht (tenzij een specifieke lijm/smeerlaag toepassing is opgenomen in een bronfiche). De Onderliggende materialen zijn niet onderzocht omdat deze niet waarneembaar of vast te stellen zijn.. Laat een destructief onderzoek uitvoeren om alle verschillende lijmlagen en smeerlagen in dit inspectiegebied te laten controleren.

Laat u bij vragen bijstaan door een asbestdeskundige.

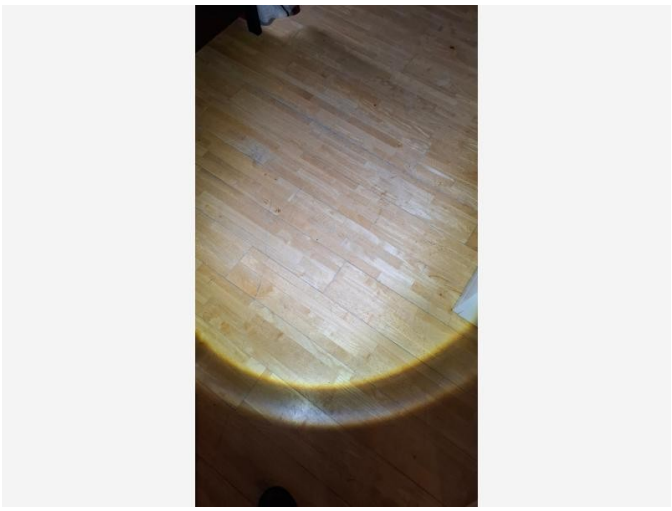
Fiche 8: AA) Laminaat/parket/kurk: asbestverdachte toepassingen onder de vloer

Laminaat/parket/kurk (nieuwe vinyltegels): zelf is niet asbest verdacht maar onder het laminaat/parket/kurk/(nieuwe vinyltegels) kunnen mogelijks nog asbestverdachte vloerzeilen, lijmlagen, vinyltegels of andere asbestverdachte toepassingen zijn aangebracht.

Onderliggende materialen zijn niet onderzocht omdat deze Niet waarneembaar of vast te stellen zijn.

Laat een destructief onderzoek uitvoeren om alle verschillende toepassingen onder de laminaten/parket/kurk/(nieuwe vinyltegels) vloeren van dit inspectiegebied verder te onderzoeken.

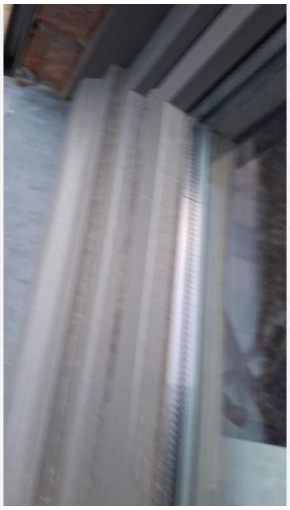
Fiche 18: Z) Geen verdachte kit tussen glas en profiel vastgesteld
