Asbestinventarisattest

Monsstraat 57, 3990 Peer

Attestnummer : **20261105-000034.000**
Uitgegeven op : **05.11.2026**
Geldig tot : **Onbeperkt** (tenzij de toestand wijzigt)

Asbestveilig (maar mogelijk niet asbestvrij)

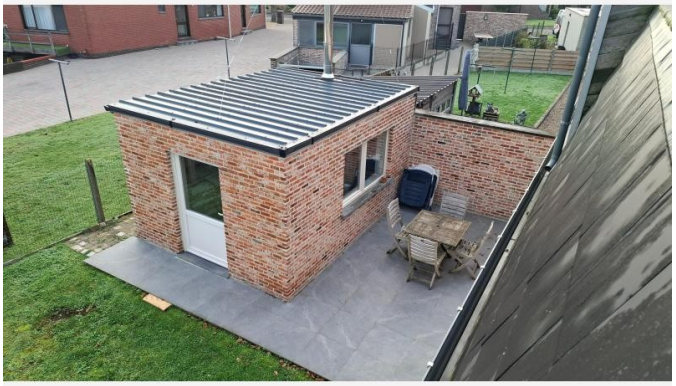
Fiche 2: Stooklokaal bergerging nieuw +- 2021

Uitgesloten van inspectie

Bouwjaar: 2021

Constructies gebouwd vanaf 2001 moeten niet onderzocht worden

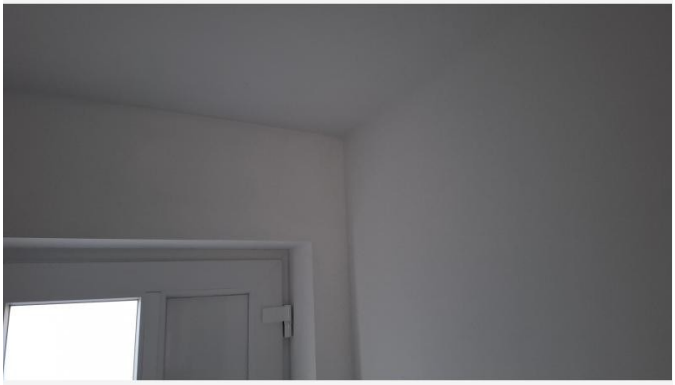
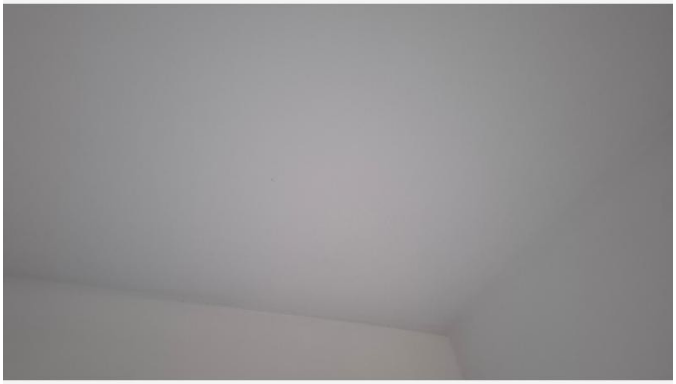
Fiche 6: Pleisterwerk plafond

Geen asbest

#	Type	Referentie	Resultaat
6.1	Mengmonster	m2	Geen asbest

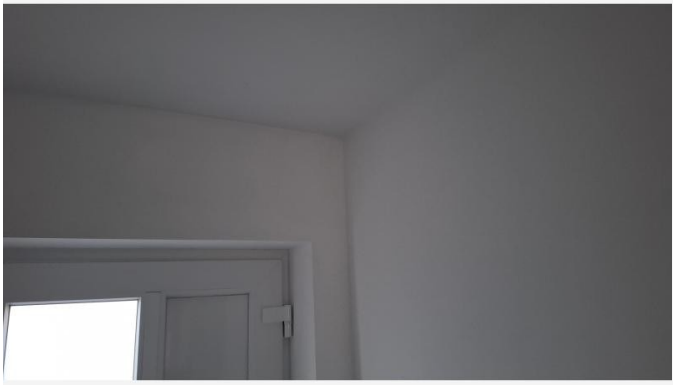
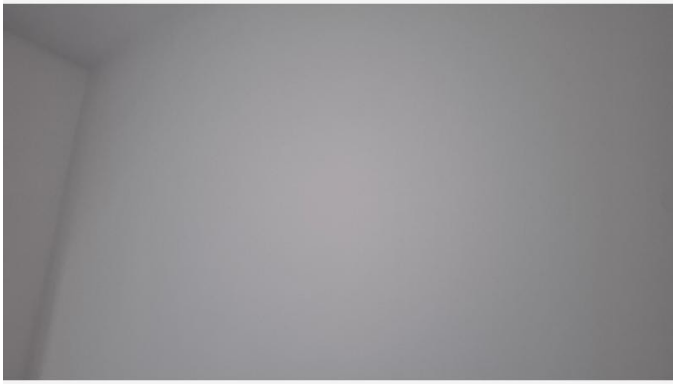
Fiche 7: Pleisterwerk muur

Geen asbest

#	Type	Referentie	Resultaat
7.1	Mengmonster	m1	Geen asbest

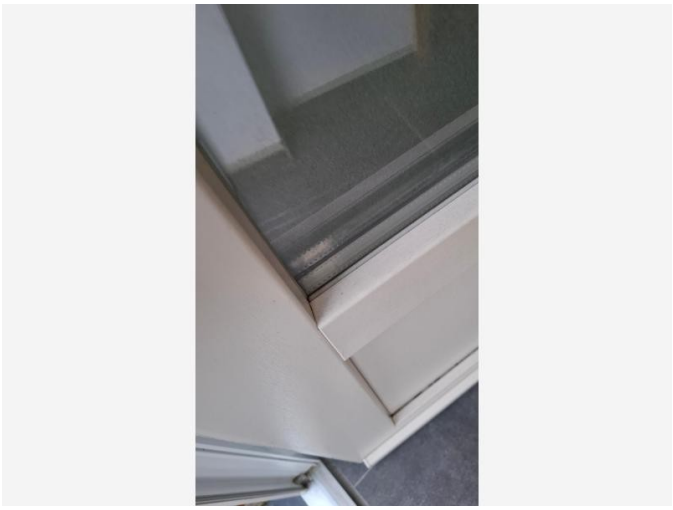
Fiche 10: Z) Geen verdachte kit tussen glas en profiel vastgesteld	Deze toepassing bevind zich tussen het glas en het profiel van het venster of de deur. In dit inspectiegebied werd er geen verdachte kit vastgesteld bij (aangeduide) vensters. -Deze kit is niet asbestverdacht (soepele kit) of er is geen kit aanwezig of de kit kan niet waarneembaar of vast te stellen zijn. let op: het kan zijn dat er achter de zichtbare kit een andere type kitten aanwezig of oude kitresten aanwezig zijn. Deze kit kan asbesthoudend zijn. Soms komt dit voor bij vensters waar het glas is vervangen. (meestel bij aluminum, houten of stalen profielen)	Plan 1.2: GVL deel 1
