Asbestinventarisattest

Kastanjelaan 19/4, 9800 Deinze

Attestnummer : **20261103-000024.000**
Uitgegeven op : **03.11.2026**
Geldig tot : **Onbeperkt** (tenzij de toestand wijzigt)

Asbestveilig (maar mogelijk niet asbestvrij)

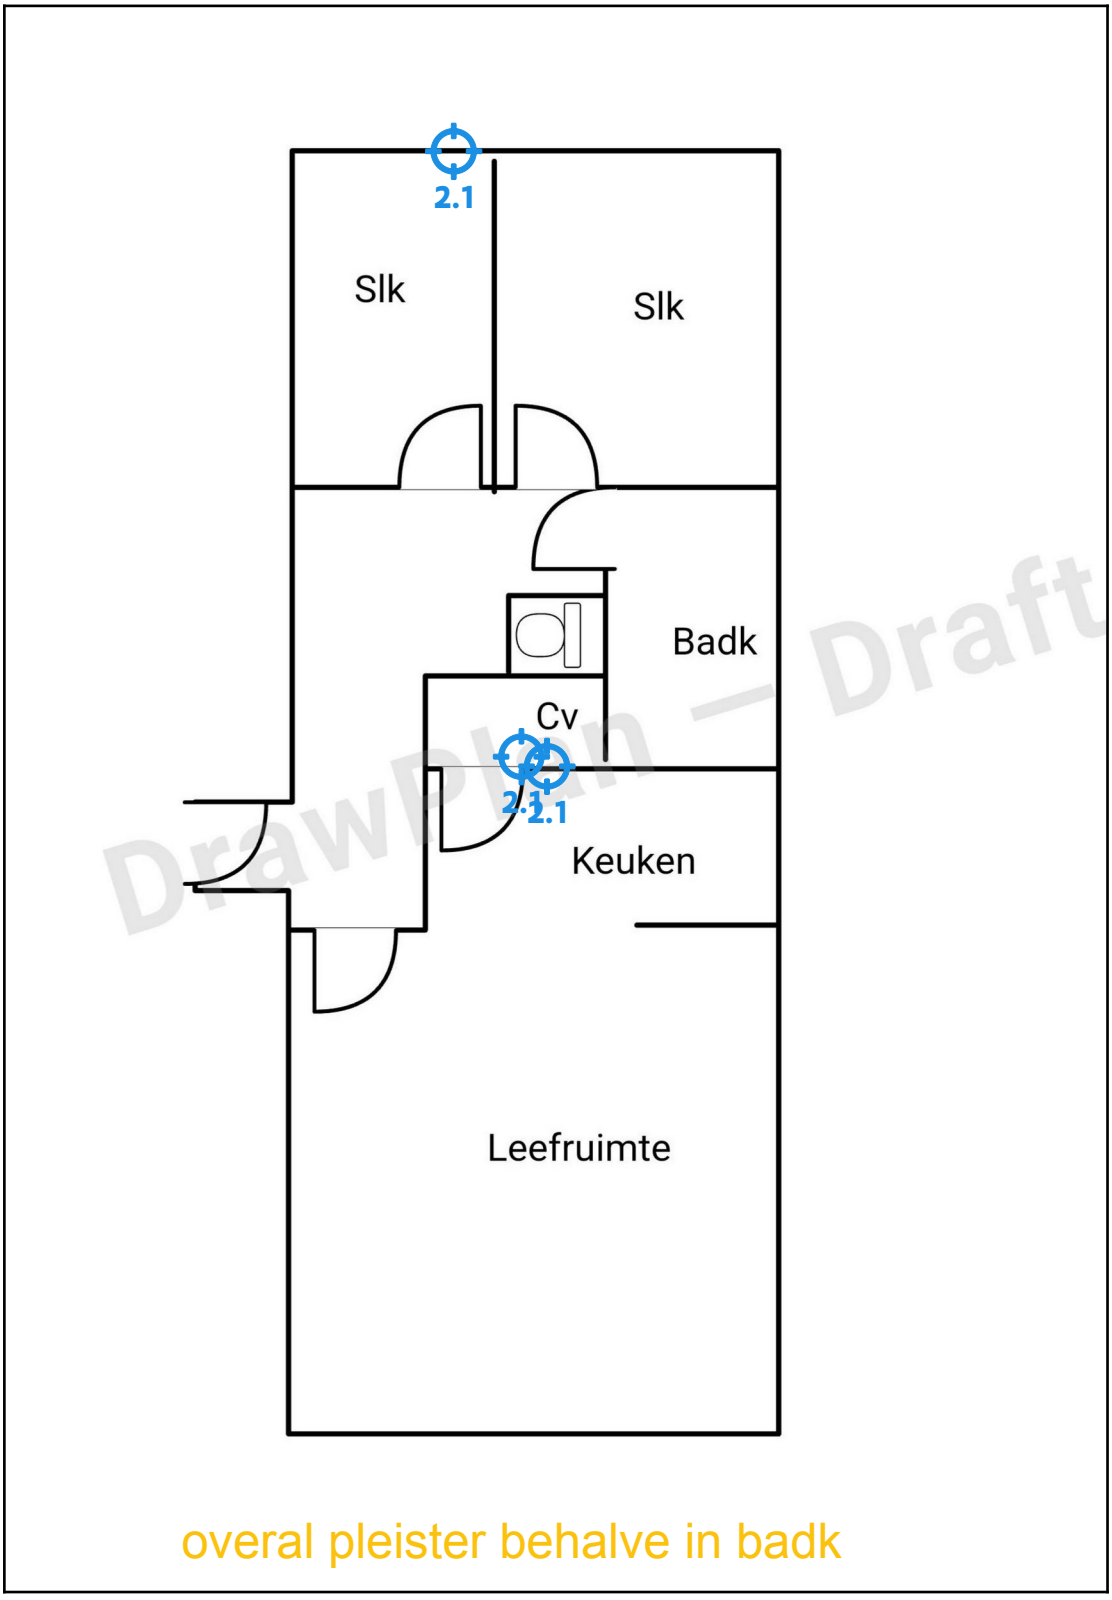
Plan 1.1: Appartement, wanden

2. Pleisterwerk wanden	Geen asbest	-
2.1 Code: 1	Mengmonster	-

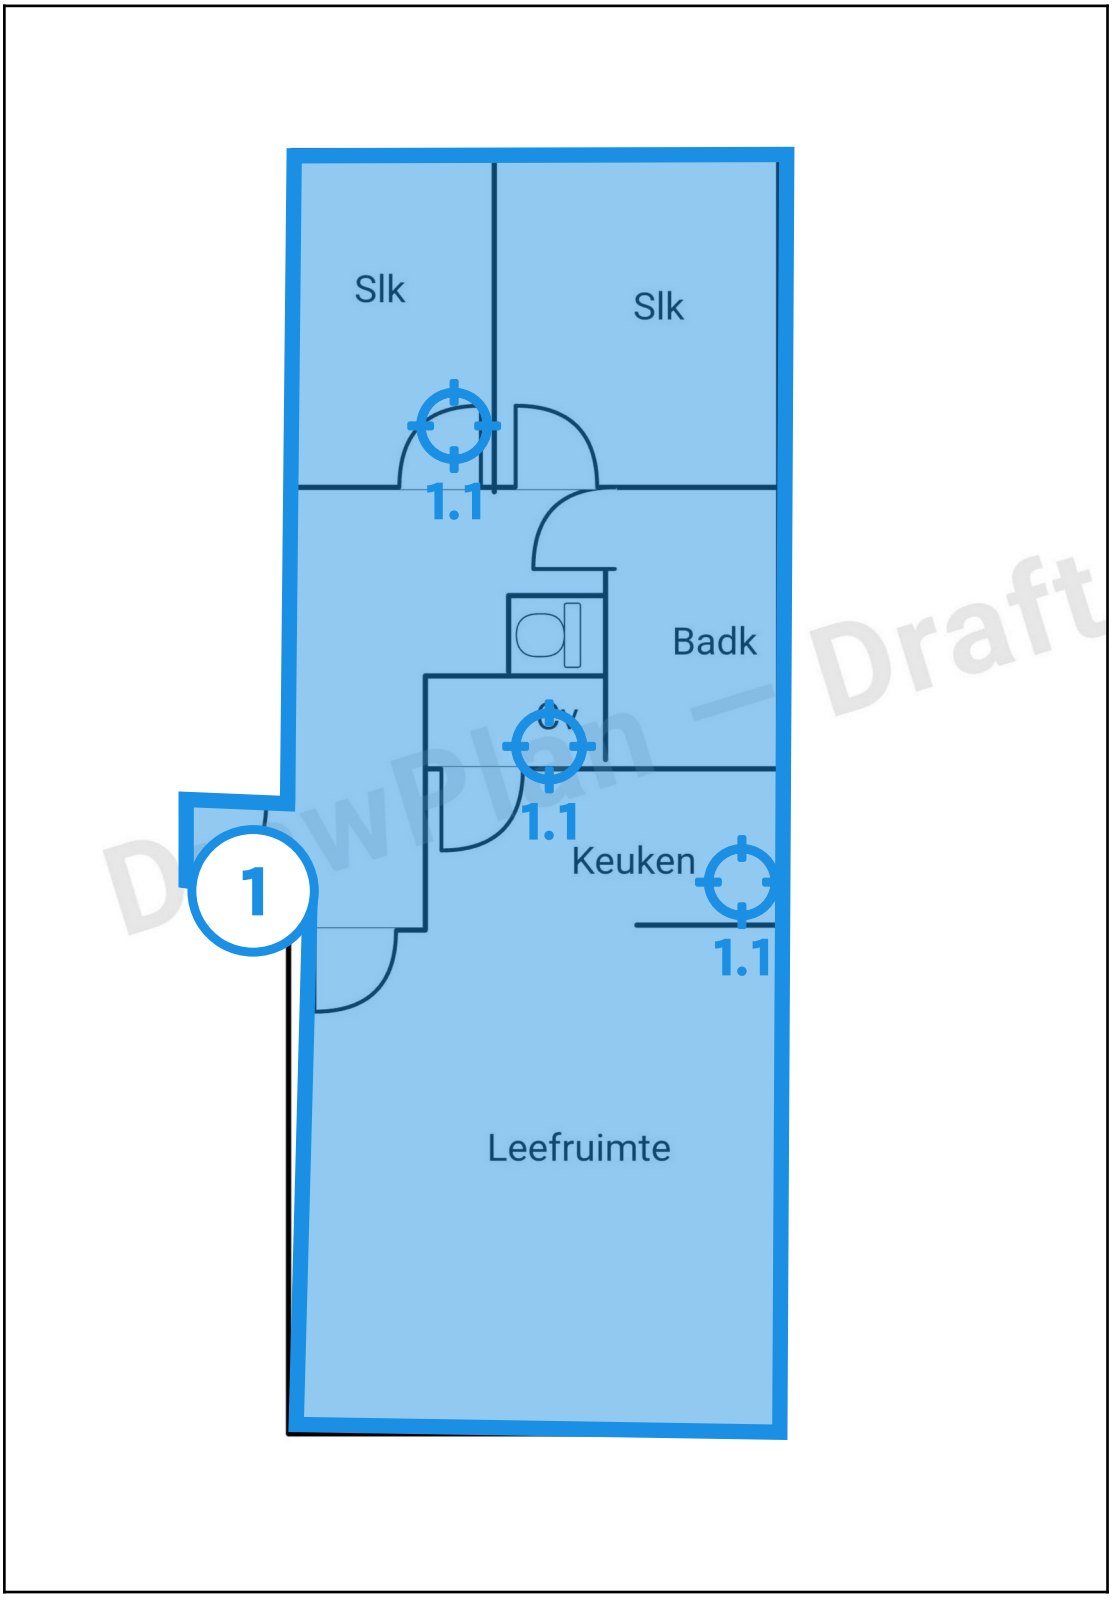
Plan 1.2: Appartement, plafonds

1. Pleisterwerk plafonds	Geen asbest	-
1.1 Code: 2	Mengmonster	-

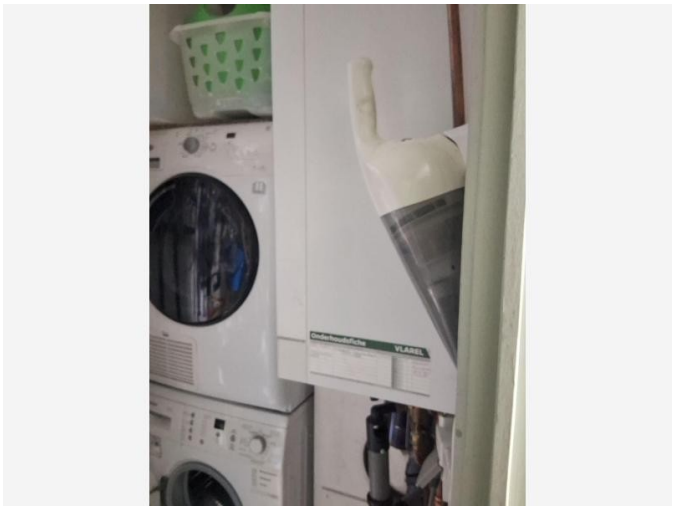
Beschrijving	Notitie	Terug te vinden op plannen
Fiche 3: Kit aan de ramen	De kit aan de ramen is niet asbestverdacht. Alle ramen werden gecontroleerd.	-
Fiche 4: CV-ketel (niet verdacht)	De CV-ketel (dichtingen, isolerend materiaal) is niet asbestverdacht.	-
