Asbestinventarisattest

Kerrebroek 38, 9850 Deinze

Attestnummer : **20250915-000093.000**
Uitgegeven op : **15.09.2025**
Geldig tot : **15.09.2030**

Niet-asbestveilig

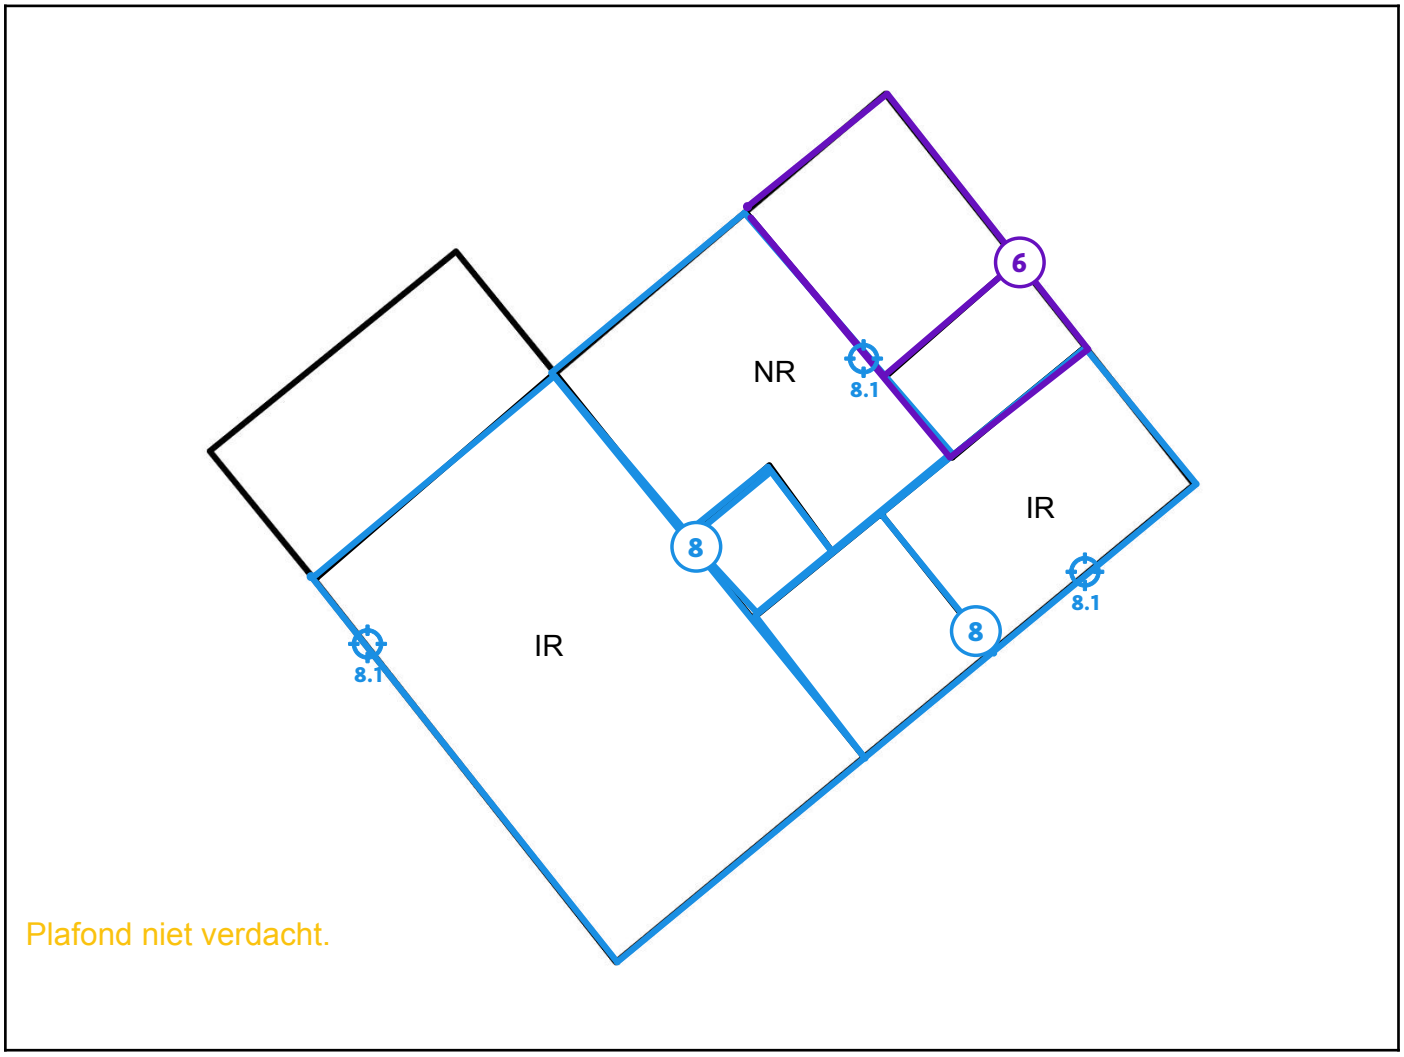
Plan 1.1: Woning V+0

Beschrijving	Type	Actie
5. Plafondbekleding niet-asbestverdacht	Advies	-
6. Tegellijm faiencetegels	Advies	-
8. Pleisterwerk wand(en) (wooneenheid)	Geen asbest	-
8.1 Code: MM 1	Mengmonster	-

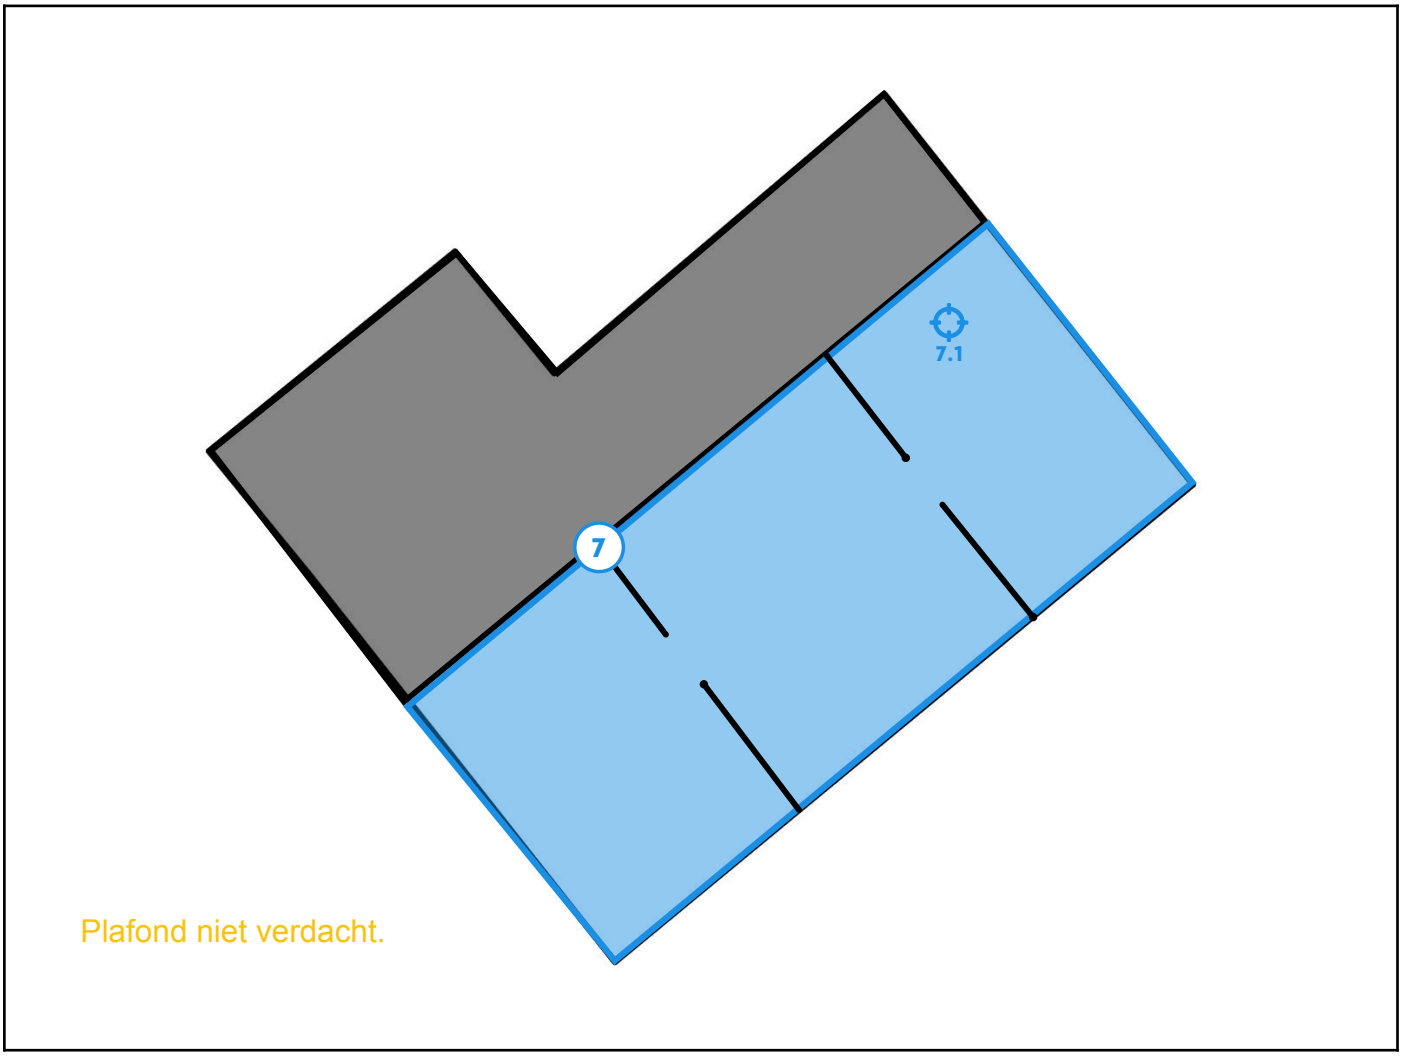
Plan 1.2: Woning V+1

Beschrijving	Type	Actie
5. Plafondbekleding niet-asbestverdacht	Advies	-
7. Onderdakplaten menuiserite - Woning & garage	Geen asbest	-
7.1 Code: PM 2	Puntmonster	-

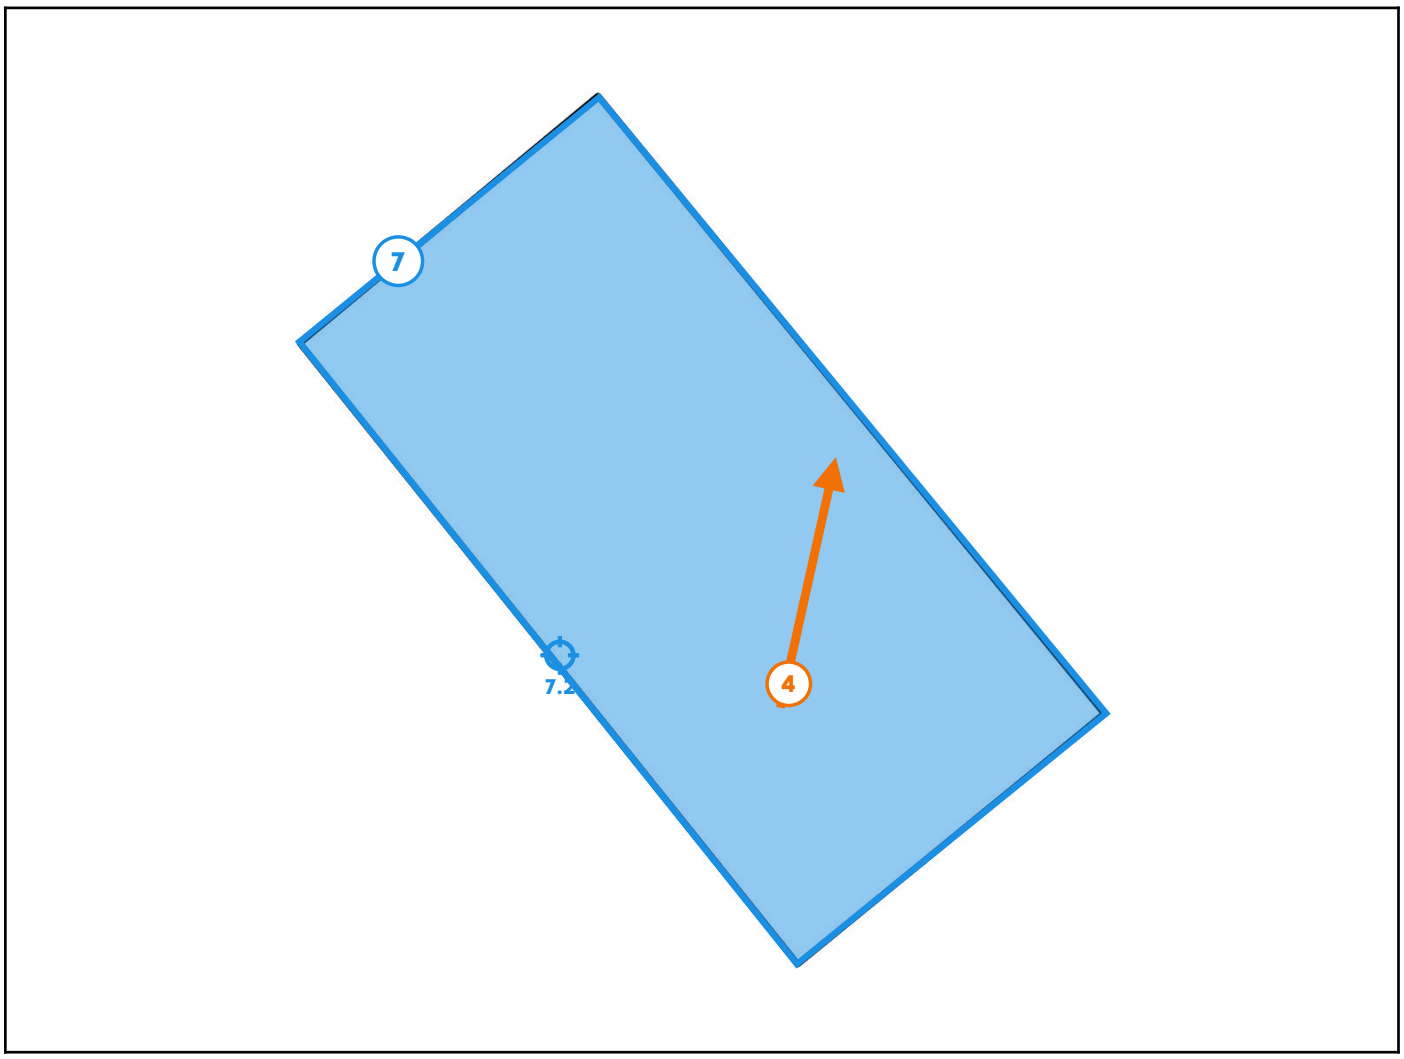
Plan 2.1: Garage plan

Beschrijving	Type	Actie
4. Wandbekleding menuiserite - garage	Asbestmateriaal	Verwijderen
7. Onderdakplaten menuiserite - Woning & garage	Geen asbest	-
7.2 Code: PM 3	Puntmonster	-

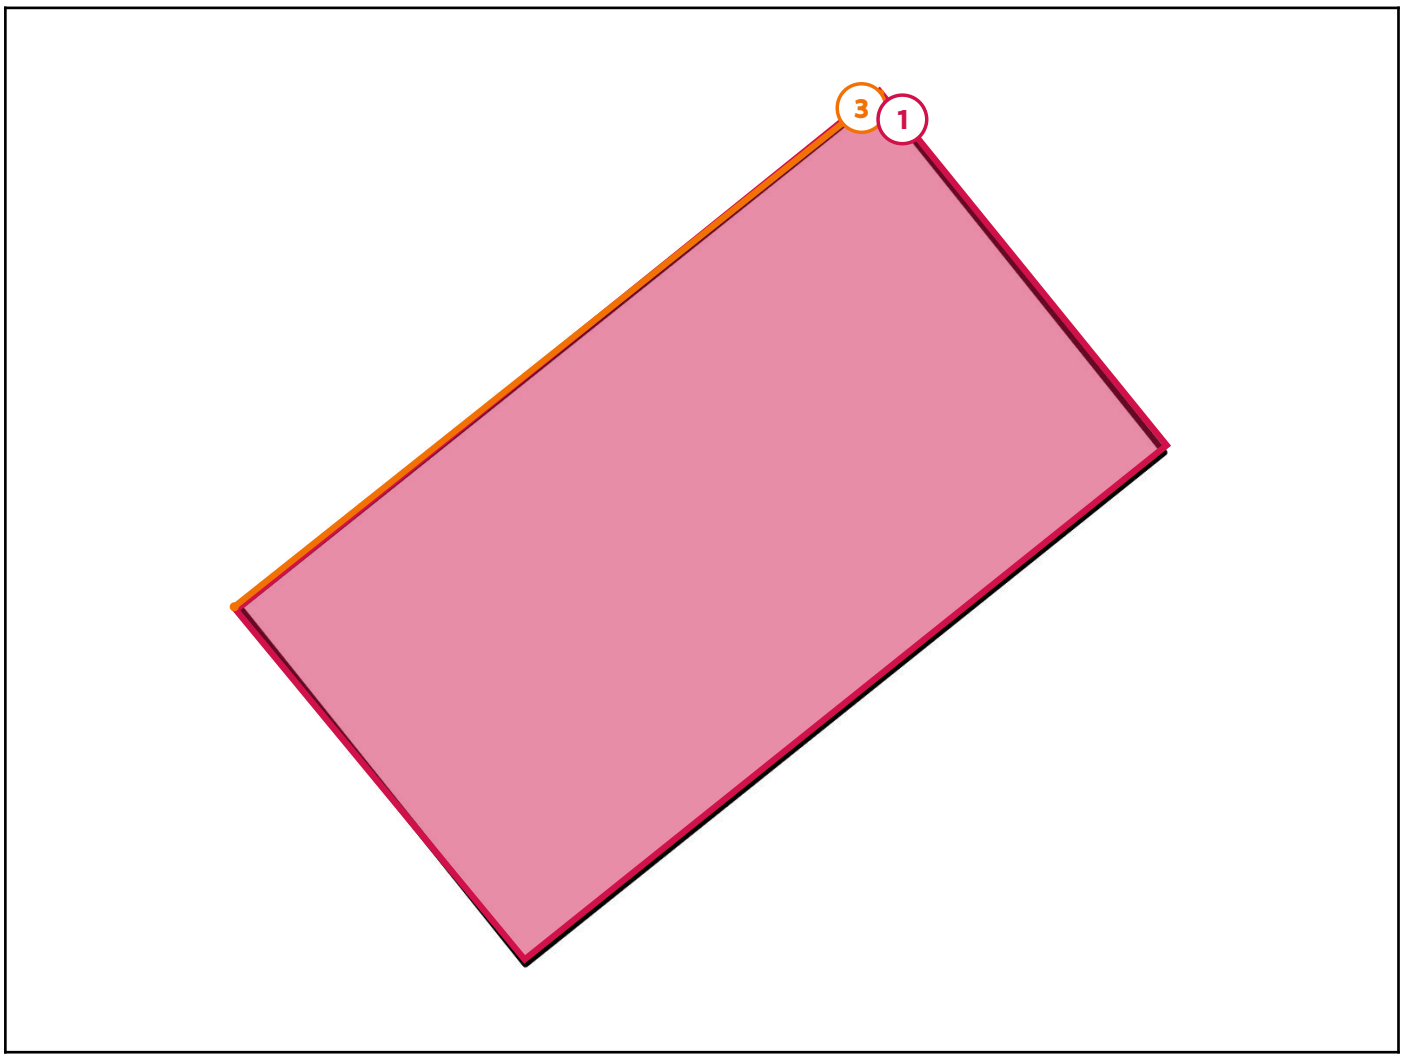
Plan 3.1: Bijgebouw plan

Beschrijving	Type	Actie
1. Dakbedekking golfplaten vezelcement - Bijgebouwen	Asbestmateriaal	Dringend verwijderen
3. Gevelbekleding menuiserite	Asbestmateriaal	Verwijderen

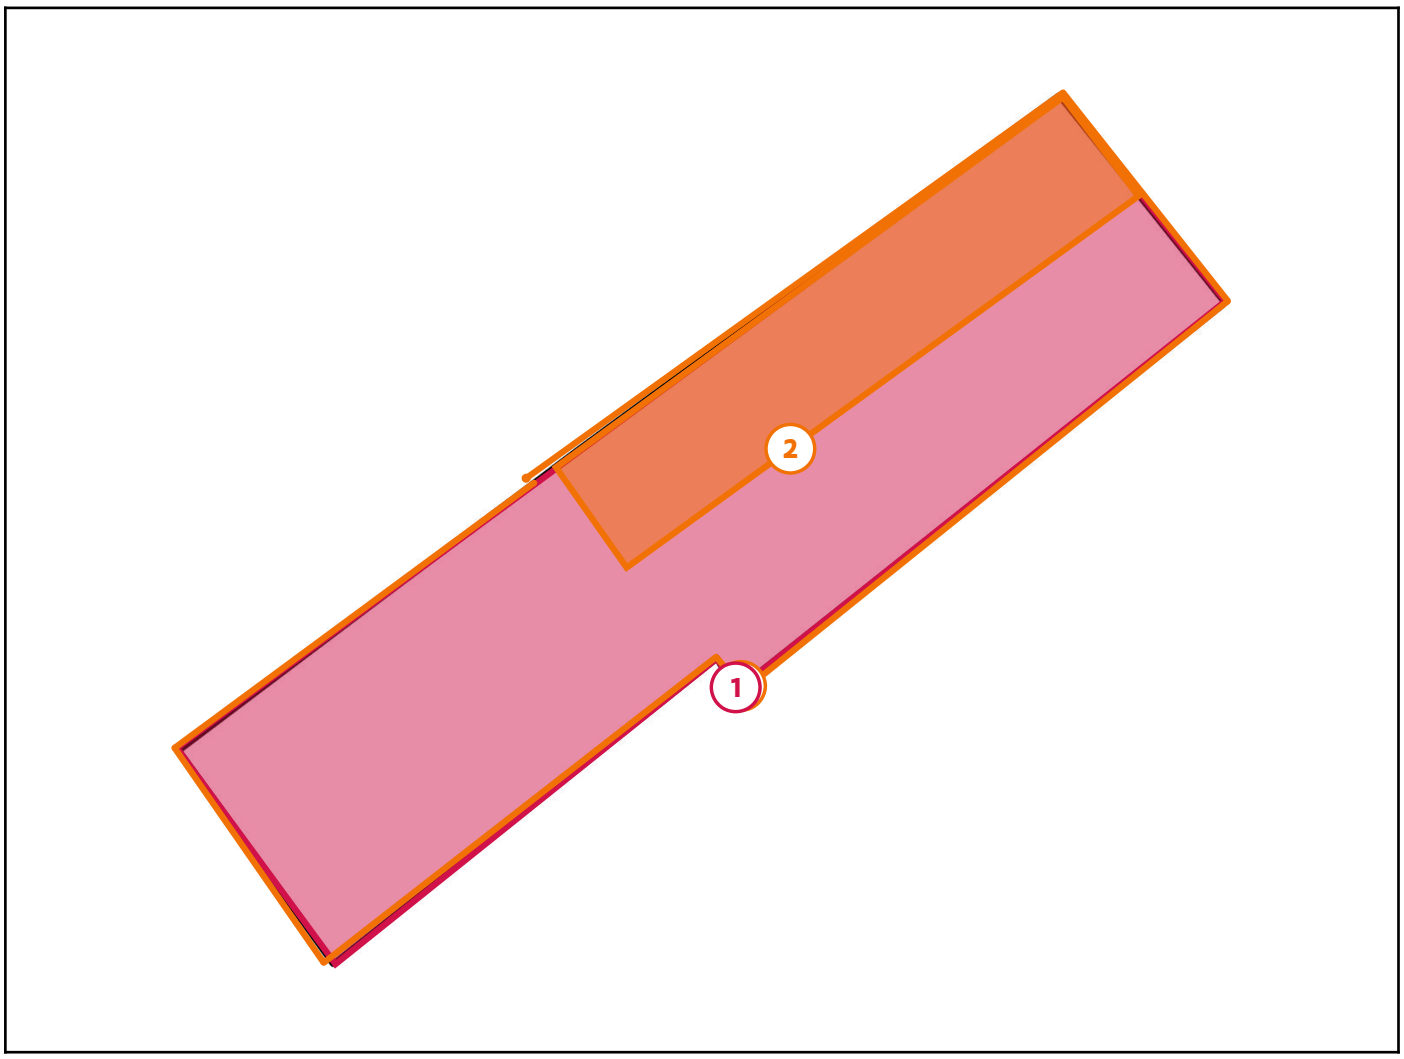
Plan 4.1: Bijgebouw plan

Beschrijving	Type	Actie
1. Dakbedekking golfplaten vezelcement - Bijgebouwen	Asbestmateriaal	Dringend verwijderen
2. Wand- en plafondbekleding menuiserite	Asbestmateriaal	Verwijderen

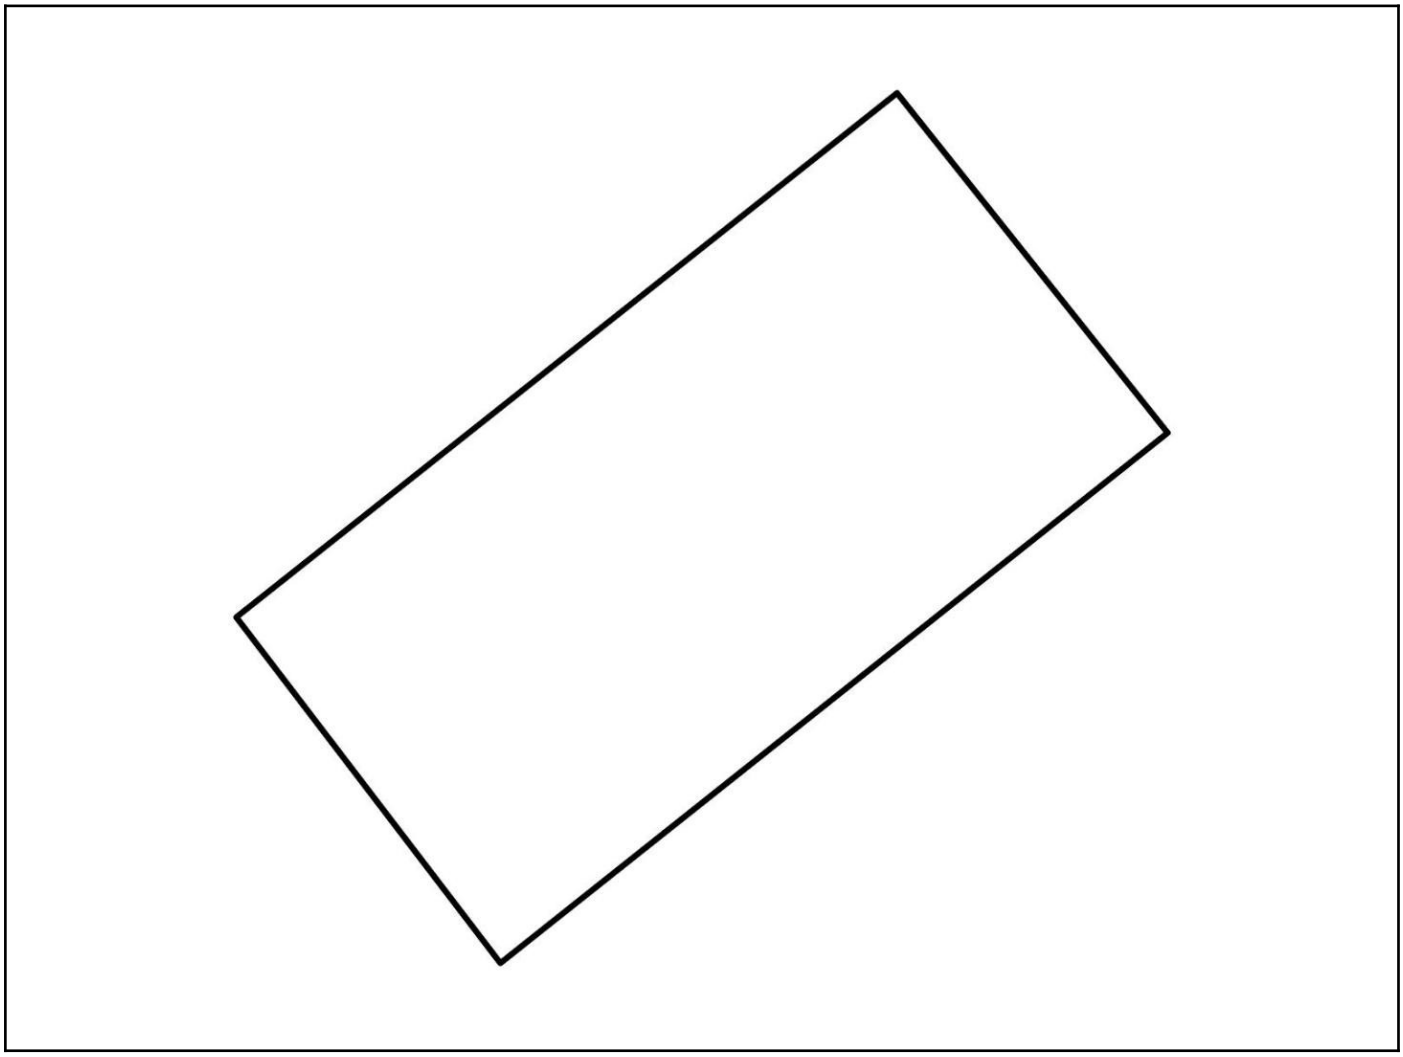
Plan 5.1: Bijgebouw plan

Zone 6: Constructie

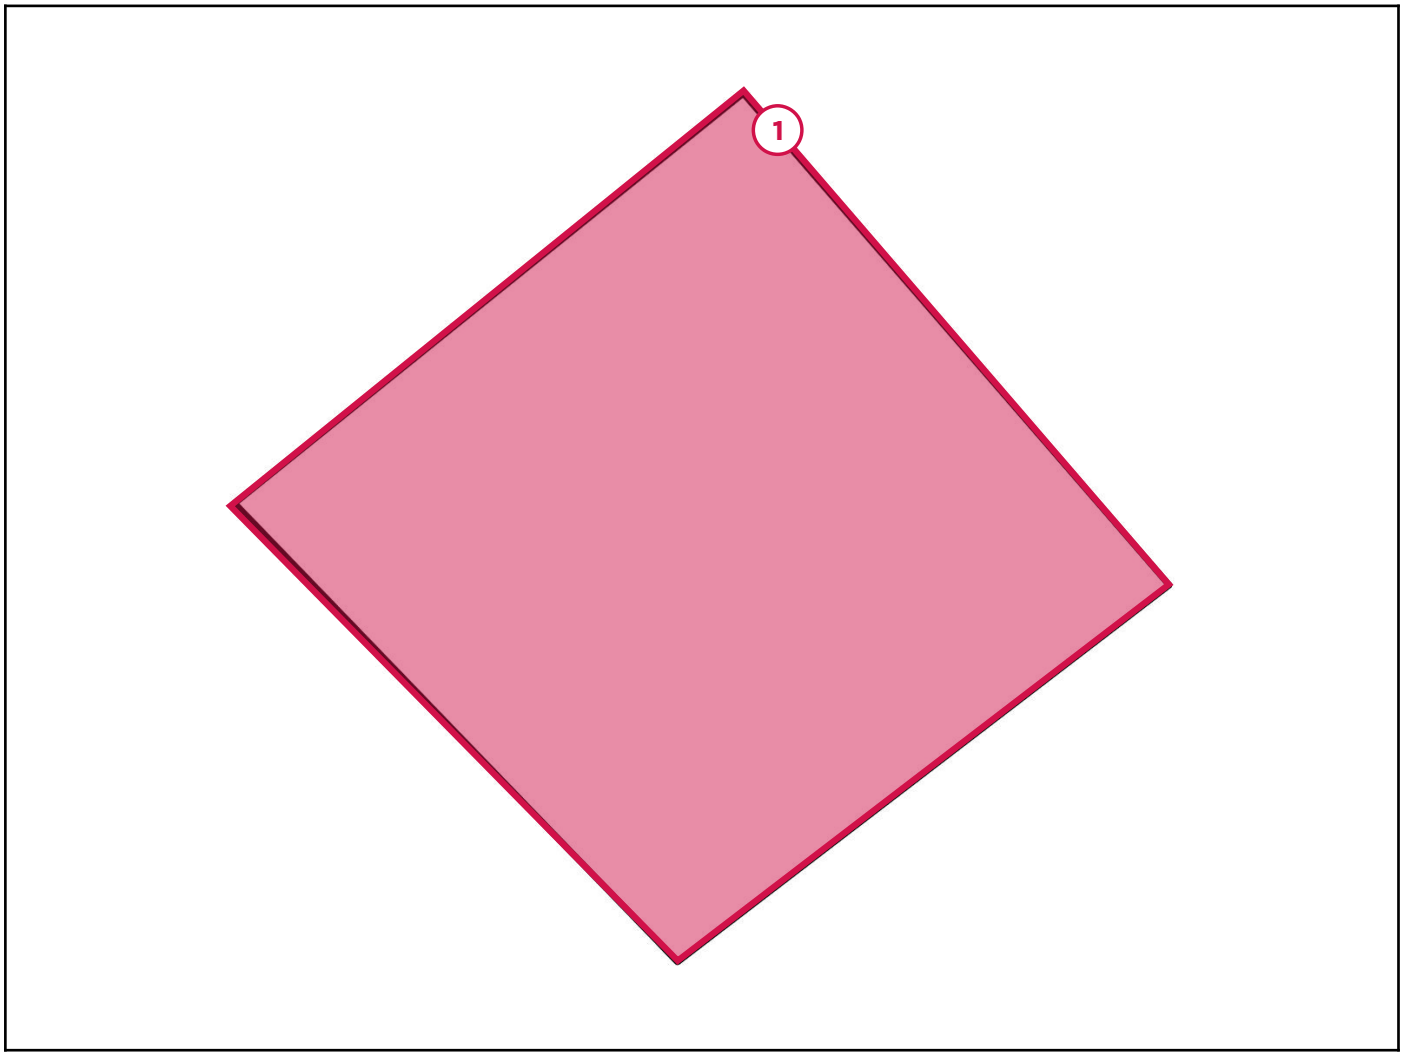
Plan 6.1: Constructie plan

Beschrijving	Type	Actie
1. Dakbedekking golfplaten vezelcement - Bijgebouwen	Asbestmateriaal	Dringend verwijderen

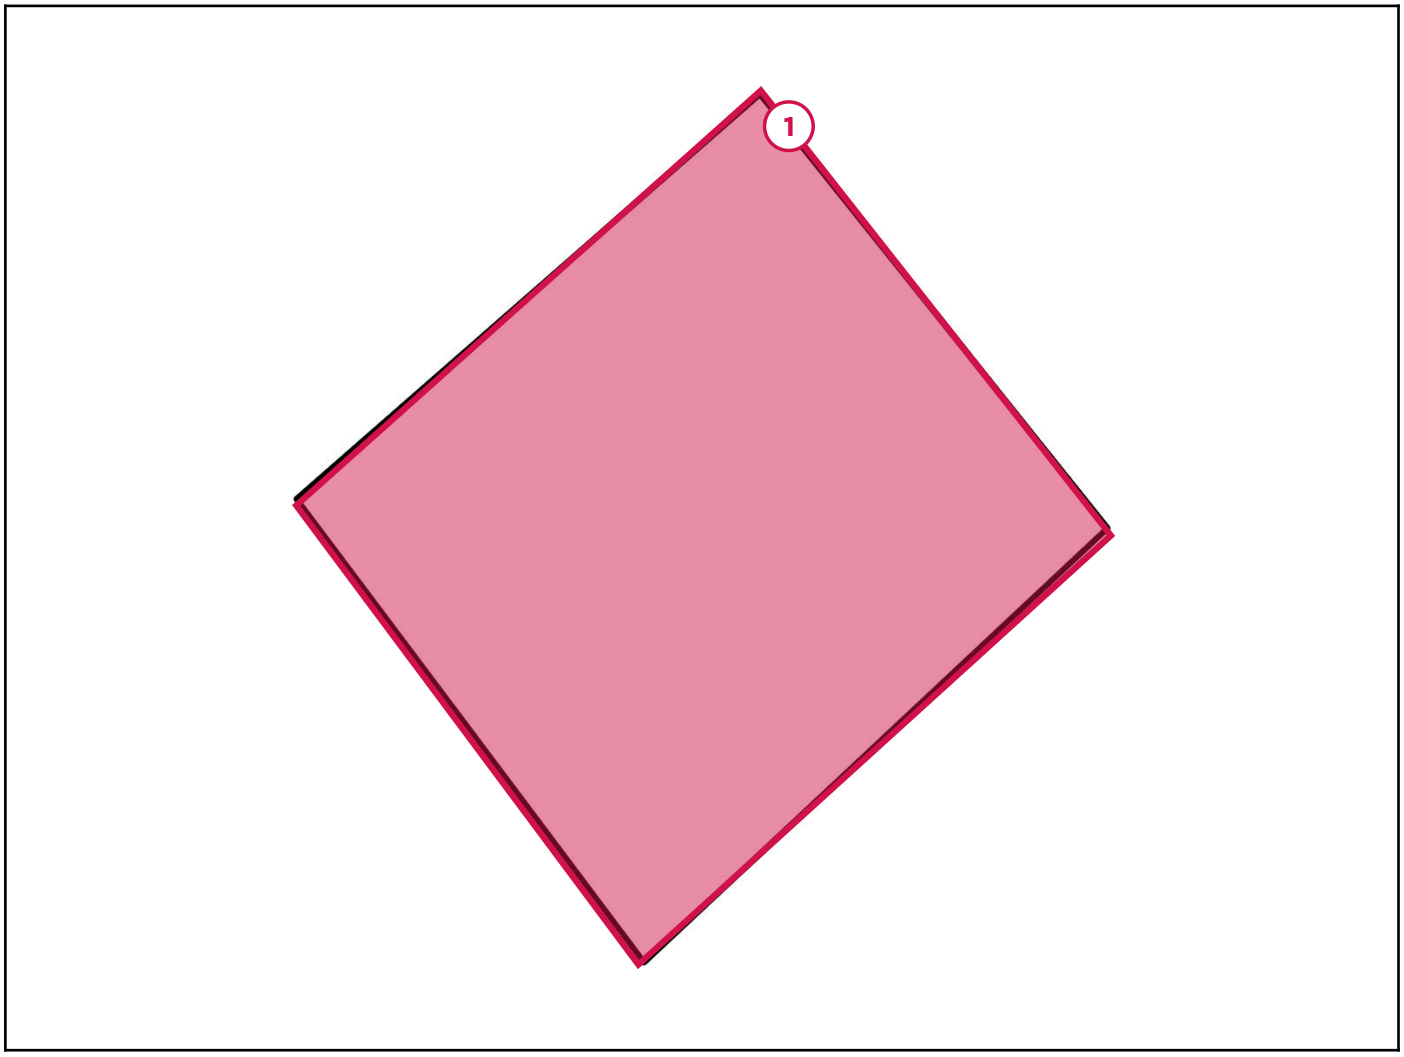
Plan 7.1: Constructie plan

Beschrijving	Type	Actie
1. Dakbedekking golfplaten vezelcement - Bijgebouwen	Asbestmateriaal	Dringend verwijderen
