# Asbestinventarisattest

Woeker 20, 9700 Oudenaarde

Attestnummer : **20240910-000392.000**
Uitgegeven op : **10.09.2024**
Geldig tot : **10.09.2034**

## Asbestveilig

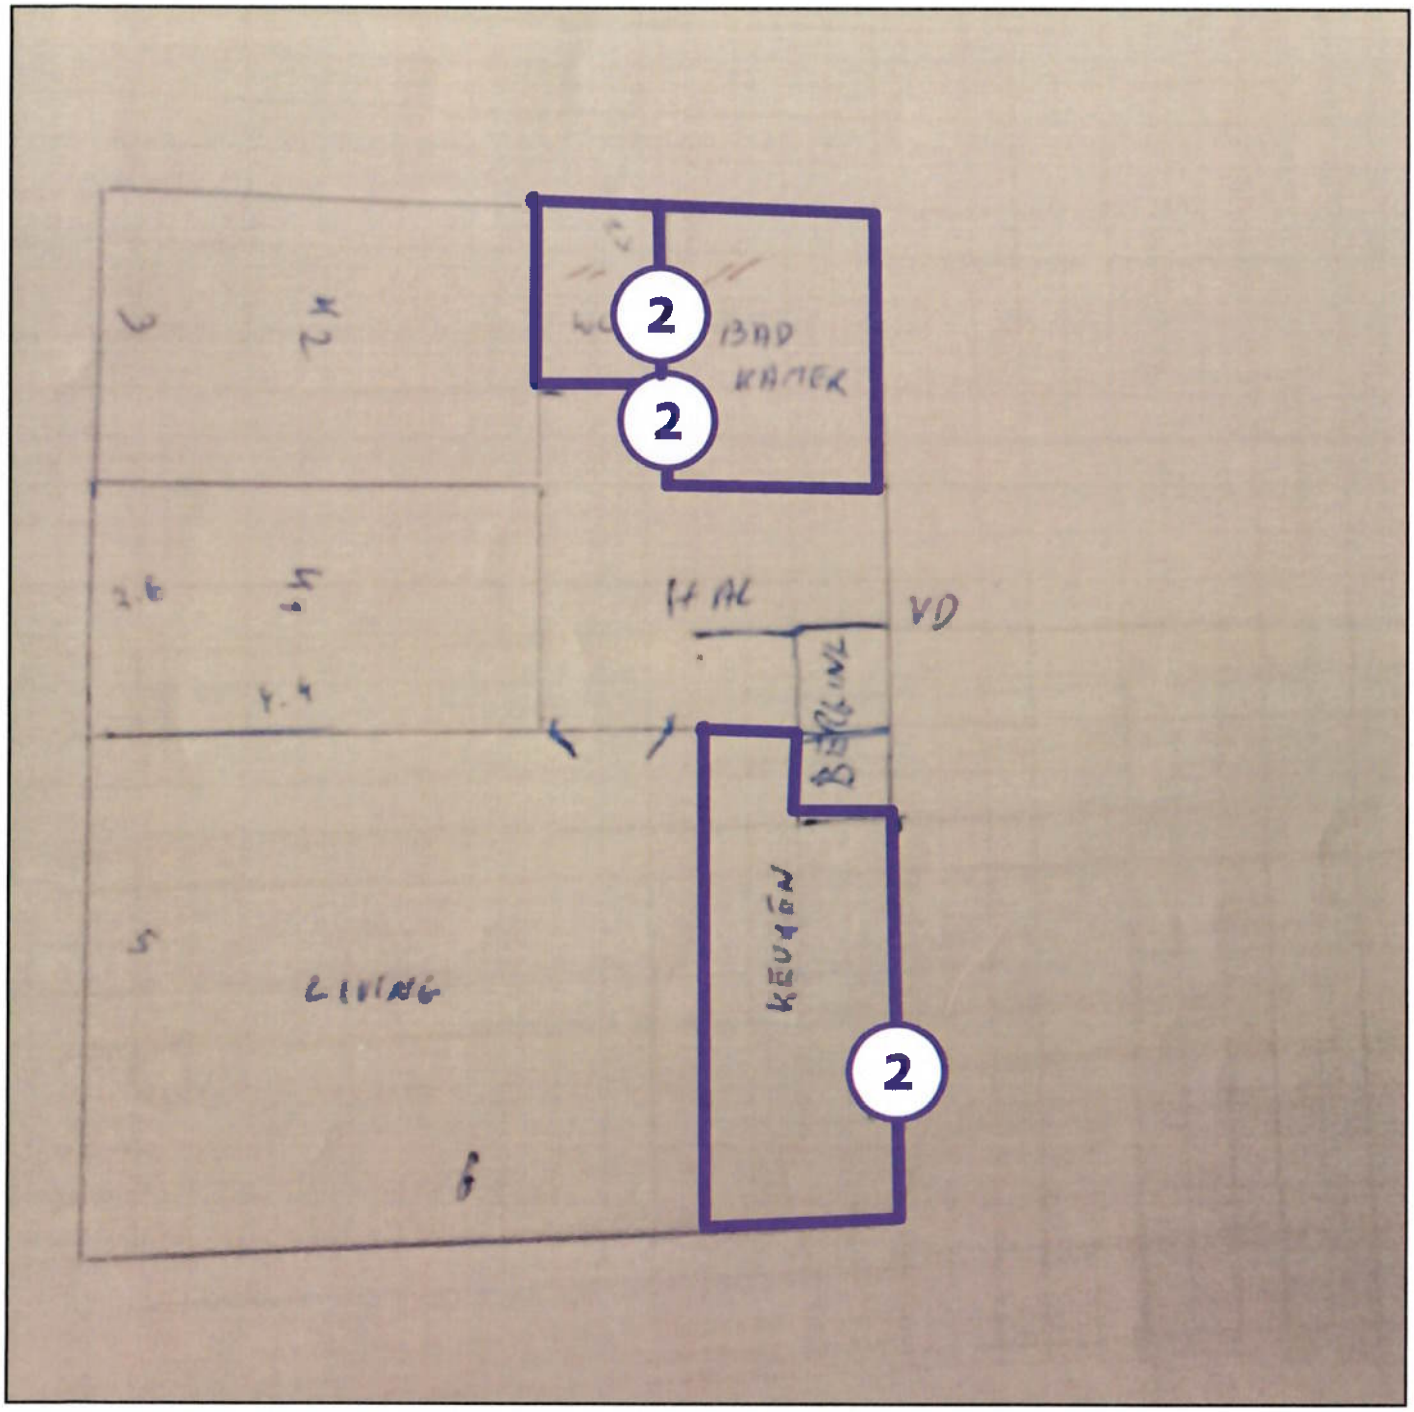
# Plan 1.2: appartement plan

| Beschrijving | Type | Actie |
|---|---|---|
| 4. plafondpleister | Geen asbest | - |

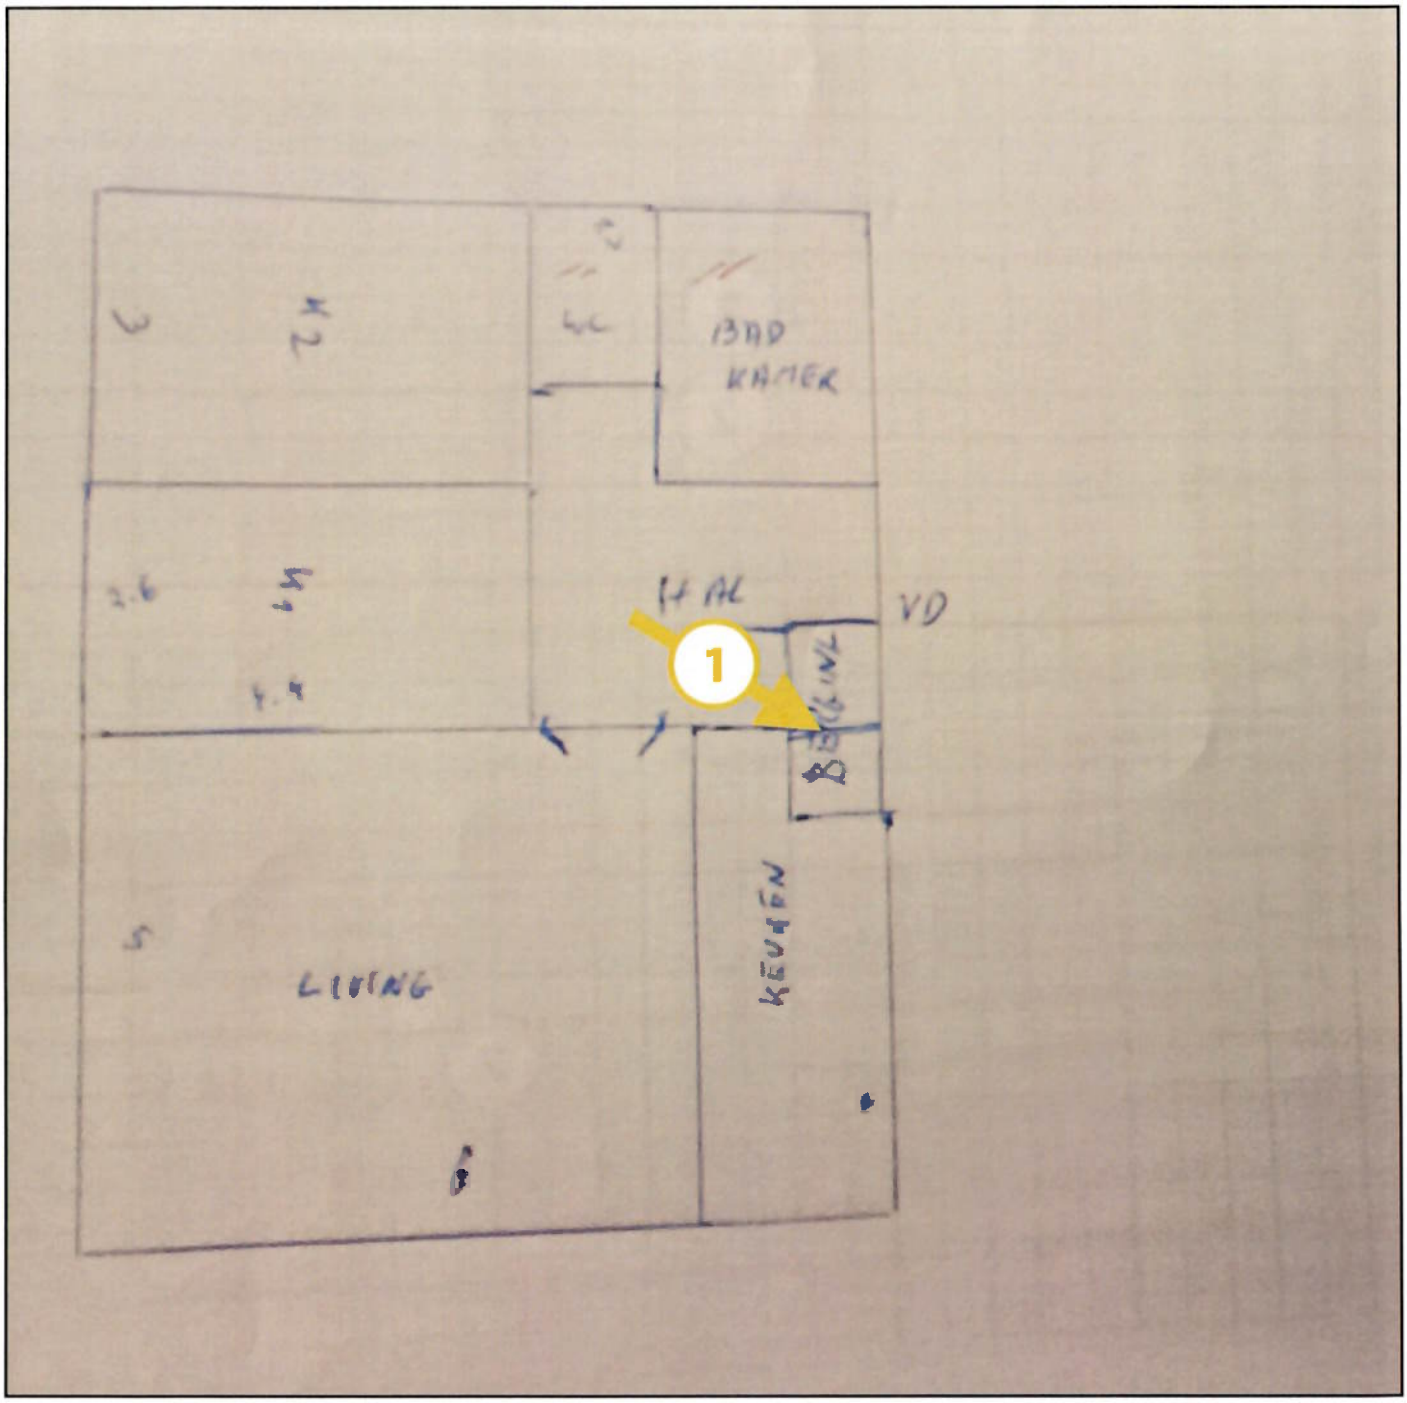
# Plan 1.4: appartement plan

| Beschrijving | Type | Actie |
|---|---|---|
| 1. roetluik | Asbestmateriaal | Zorgvuldig beheren |

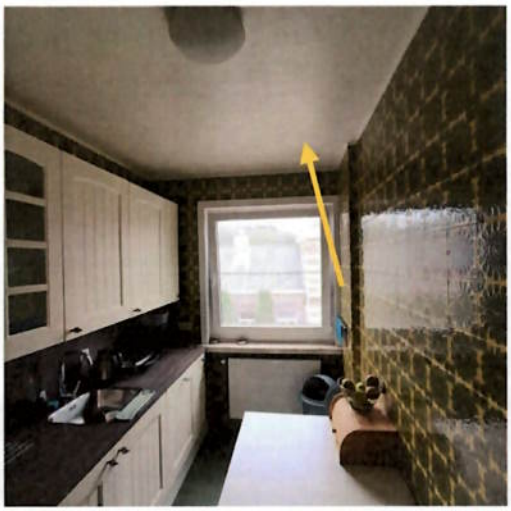
# Fiche 3: ontdreuningsplaat spoelbak keuken

De keuken is van een recent bouwjaar, de ontdreuningsplaat spoelbak keuken werd gecontroleerd en is niet verdacht

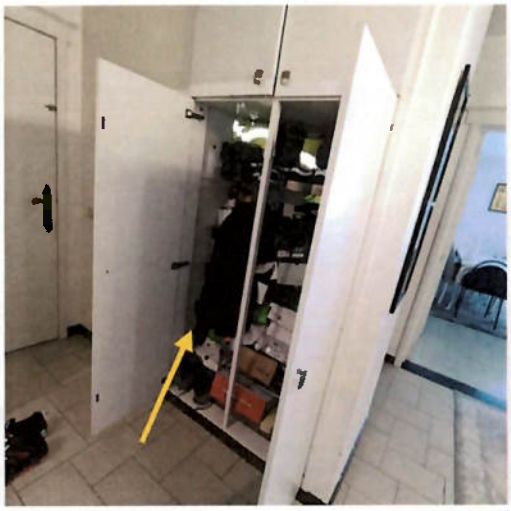
# Fiche 4: plafondpleister

Geen asbest

| **Opmerking** | 1. Natte ruimte (keuken/badkamer): keuken bemonsterd<br><br>2. Traphal: NVT<br><br>3. Stookruimte:NVT<br><br>4. Individuele ruimte (berging/slaapkamer): slaapkamer en hal bemonsterd<br><br>De vermelde oppervlaktes en volumes betreffen een beredeneerde schatting. Er worden geen rechten verleend aan deze oppervlaktes/volumes.<br><br>De dikte is een schatting die voorkomt uit de monsterplaatsen en is daarom niet altijd representatief.<br><br>Enkele plafonds zijn afgewerkt met valse plafonds in plaatmateriaal. Het is niet duidelijk of er pleisterwerk aanwezig is achter deze valse plafonds, het is aangewezen om bijkomend onderzoek uit te voeren bij werken. |

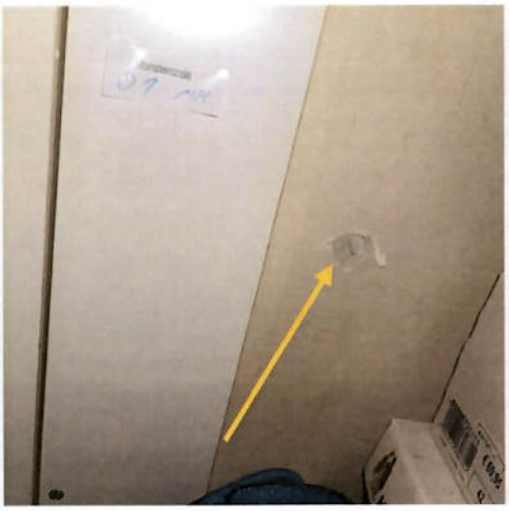
# Fiche 5: muurpleister

Geen asbest

| **Opmerking** | 1. Natte ruimte (keuken/badkamer): keuken bemonsterd<br>2. Traphal: NVT<br>3. Stookruimte: NVT<br>4. Individuele ruimte (berging/slaapkamer): hal en slaapkamer bemonsterd<br>De vermelde oppervlaktes en volumes betreffen een beredeneerde schatting. Er worden geen rechten verleend aan deze oppervlaktes/volumes.<br>De dikte is een schatting die voorkomt uit de monsterplaatsen en is daarom niet altijd representatief. |
