Asbestinventarisattest

Woeker 20, 9700 Oudenaarde
Gemeenschappelijke delen

Attestnummer : **20240902-000196.000**
Uitgegeven op : **02.09.2024**
Geldig tot : **02.09.2034**

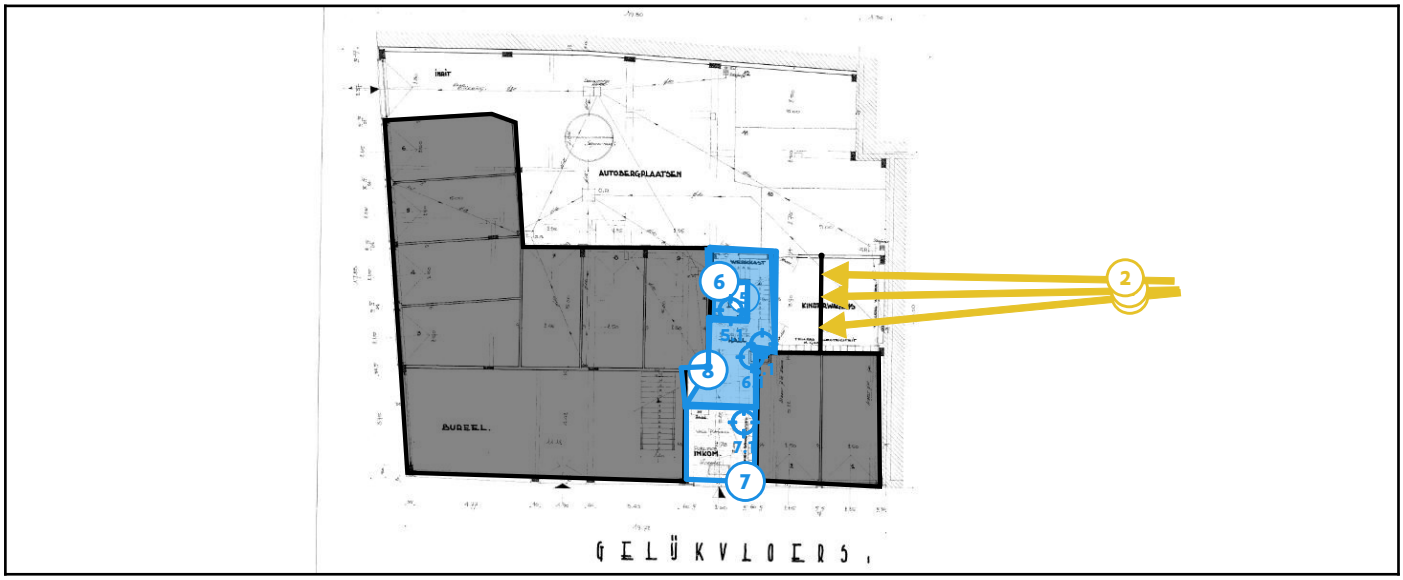
Plan 1.1: Gelijkvloers

Beschrijving	Type	Actie
2. bakeliet	Asbestmateriaal	Zorgvuldig beheren
5. vloerplaat lift	Geen asbest	-
5.1 Code: ODB-002	Puntmonster	-
6. Pleisterwerk wand trappenhal	Geen asbest	-
6.1 Code: ODB_004	Mengmonster	-
7. pleisterwerk wand inkomhal	Geen asbest	-
7.1 Code: ODB-001	Puntmonster	-
8. pleisterwerk plafond trappenhal	Geen asbest	-
8.1 Code: ODB-003	Puntmonster	-

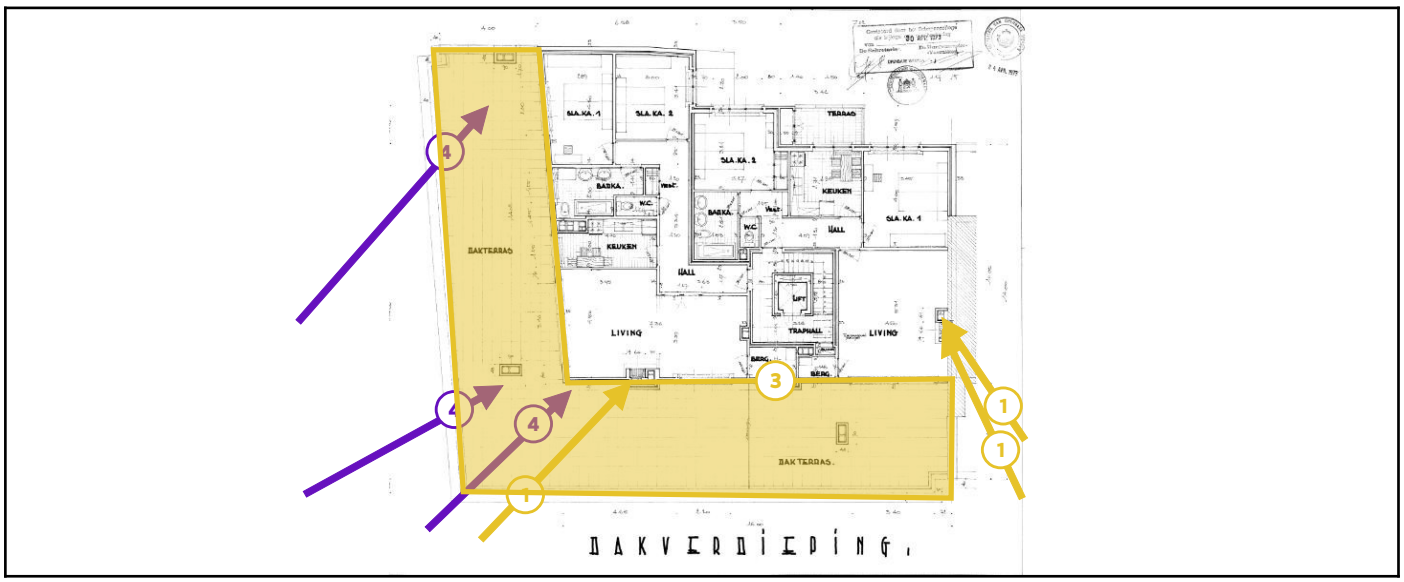
Plan 1.5: Dakverdiep

Beschrijving	Type	Actie
1. Asbestcement rookgas afvoer	Asbestmateriaal	Zorgvuldig beheren
3. Roofing	Asbestmateriaal	Zorgvuldig beheren
4. bloembak asbestcement	Roerend goed	-

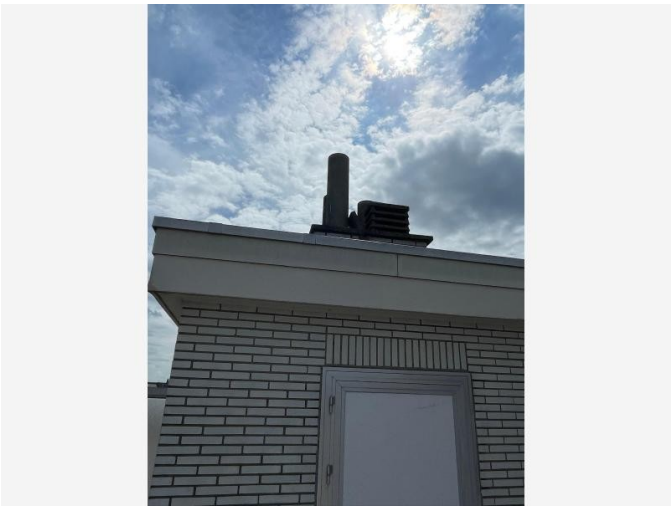
Fiche 1: Asbestcement rookgas afvoer

Asbestmateriaal

Het asbestmateriaal valt onder de mijlpaal van 2040.

Eindbeoordeling materiaalrisico	Laag materiaalrisico en/of verlaagde kans op vezelvrijgave

Beschrijving	Asbestcement rookgas afvoer
Omgeving	Binnen
Primaire drager	Plat dak
Asbestmateriaal	Rookgaskanaal
Bindmiddel van asbestmateriaal	Cement
Gebondenheid op basis van bindmiddel	Hecht
Hoeveelheid (lengte - omtrek - dikte - aantal)	• 1,50 m - 50,00 cm - 2,00 cm - 3 stuks
Totaal volume	0,045 m^3
Eenvoudig bereikbaar	Ja
Bevestigingswijze	• Verlijmd, ingegoten, versmeerd
Identificatiemethode	Vaststelling zonder monstername
Destructieve handeling voor identificatie	Nee

- Zorg voor een veilig beheer. Vermijd het beschadigen van het asbestmateriaal. Controleer de toestand jaarlijks op wijzigingen.

- Eenvoudige handelingen: mag via doe-het-zelf of door werknemer(s) met opleidingsattest eenvoudige handelingen
  Deze hechtgebonden toepassing kan je zelf verwijderen. Surf naar de site van OVAM voor tips.

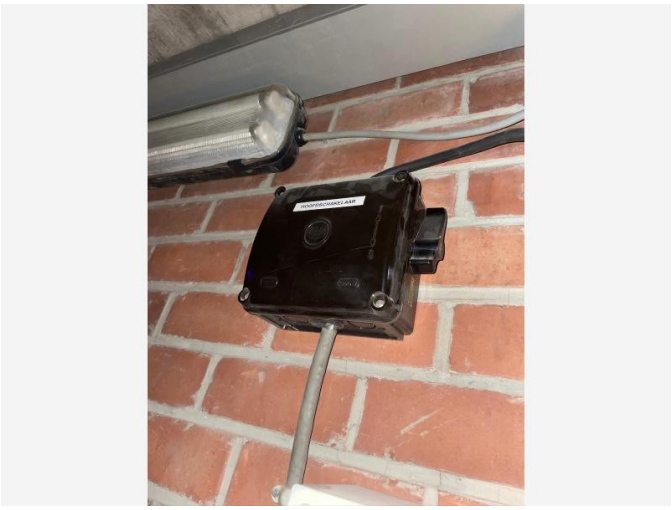
Fiche 2: bakeliet

Asbestmateriaal

Het asbestmateriaal valt onder de mijlpaal van 2040.

Eindbeoordeling materiaalrisico	Laag materiaalrisico en/of verlaagde kans op vezelvrijgave

Beschrijving	bakeliet
Omgeving	Binnen
Primaire drager	Binnenwand
Asbestmateriaal	Plaat, paneel, tablet - Type Bakeliet
Bindmiddel van asbestmateriaal	Kunststof of -hars
Gebondenheid op basis van bindmiddel	Hecht
Hoeveelheid (oppervlakte - dikte - aantal)	• 0,20 m^2 - 1,00 cm - 3 stuks
Totaal volume	0,006 m^3
Eenvoudig bereikbaar	Ja
Bevestigingswijze	• Geschroefd
Identificatiemethode	Vaststelling zonder monstername
Destructieve handeling voor identificatie	Nee

- Zorg voor een veilig beheer. Vermijd het beschadigen van het asbestmateriaal. Controleer de toestand jaarlijks op wijzigingen.

- Eenvoudige handelingen: mag via doe-het-zelf of door werknemer(s) met opleidingsattest eenvoudige handelingen
  Deze hechtgebonden toepassing kan je zelf verwijderen. Surf naar de site van OVAM voor tips.
