Asbestinventarisattest

Deinzestraat 6, 9810 Nazareth-De Pinte

Attestnummer : **20260731-000015.000**
Uitgegeven op : **31.07.2026**
Geldig tot : **31.07.2036**

Asbestveilig (maar niet asbestvrij)

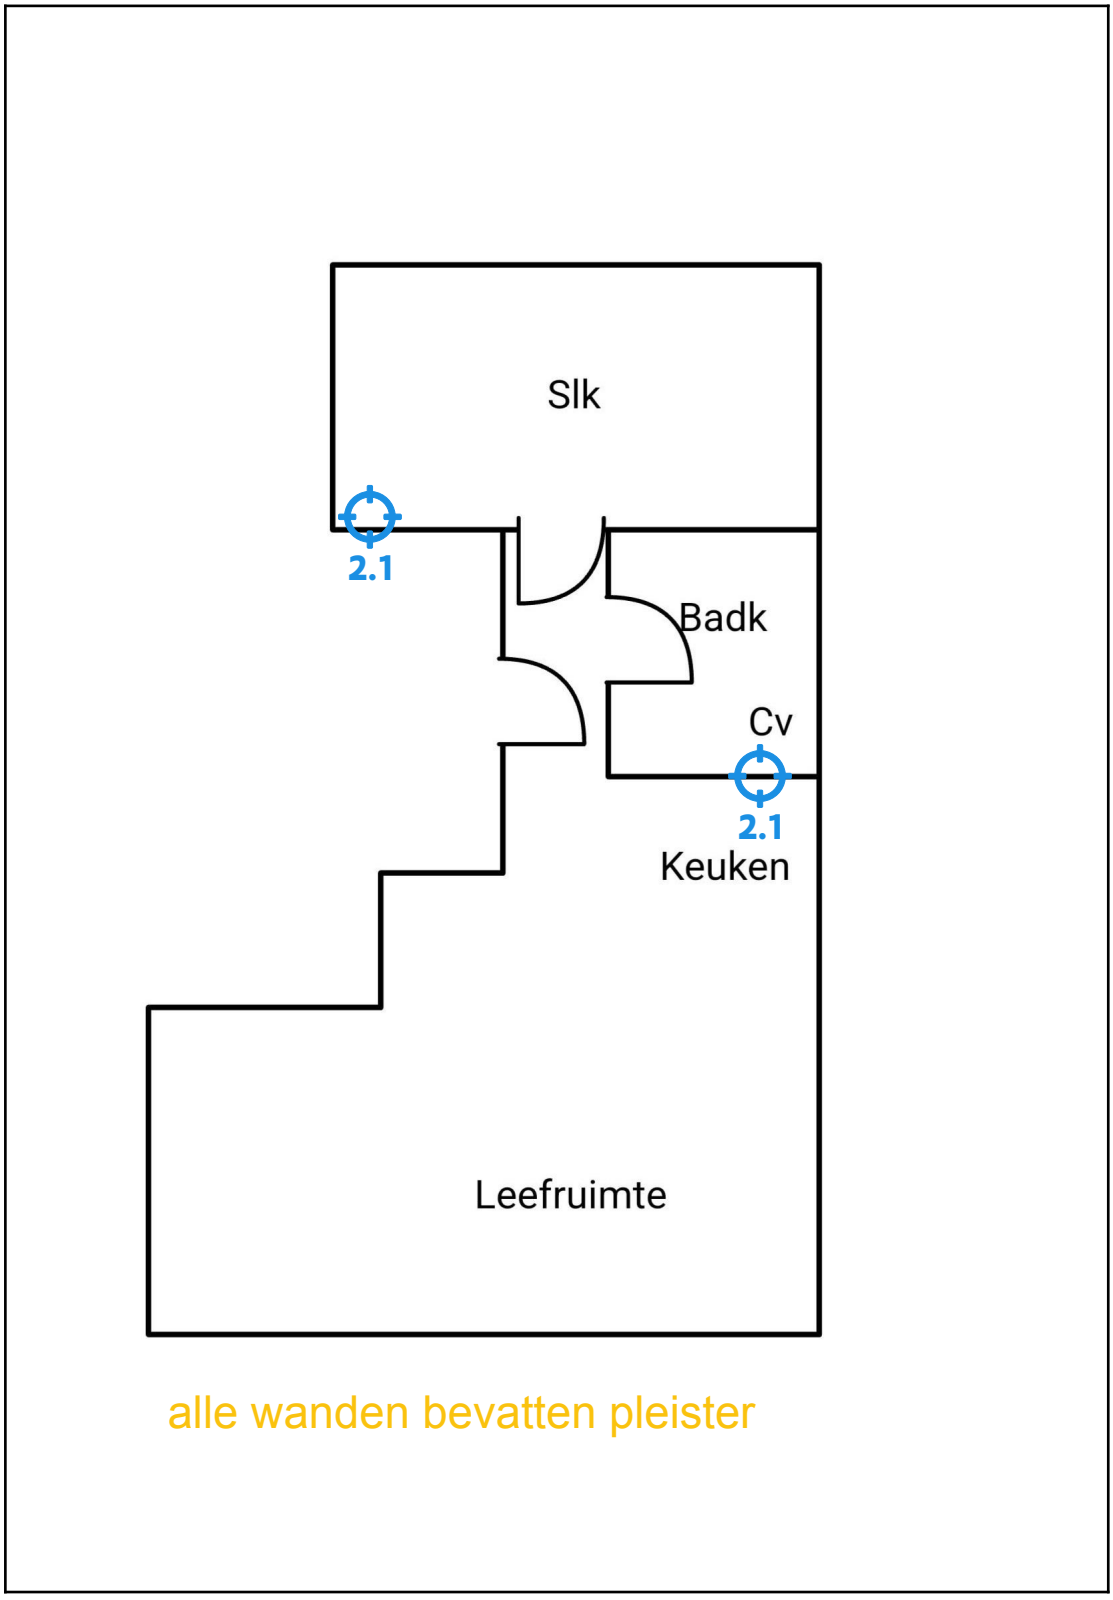
Plan 1.1: Appartement wanden

2. Pleisterwerk wanden	Geen asbest	-
2.1 Code: 1	Mengmonster	-

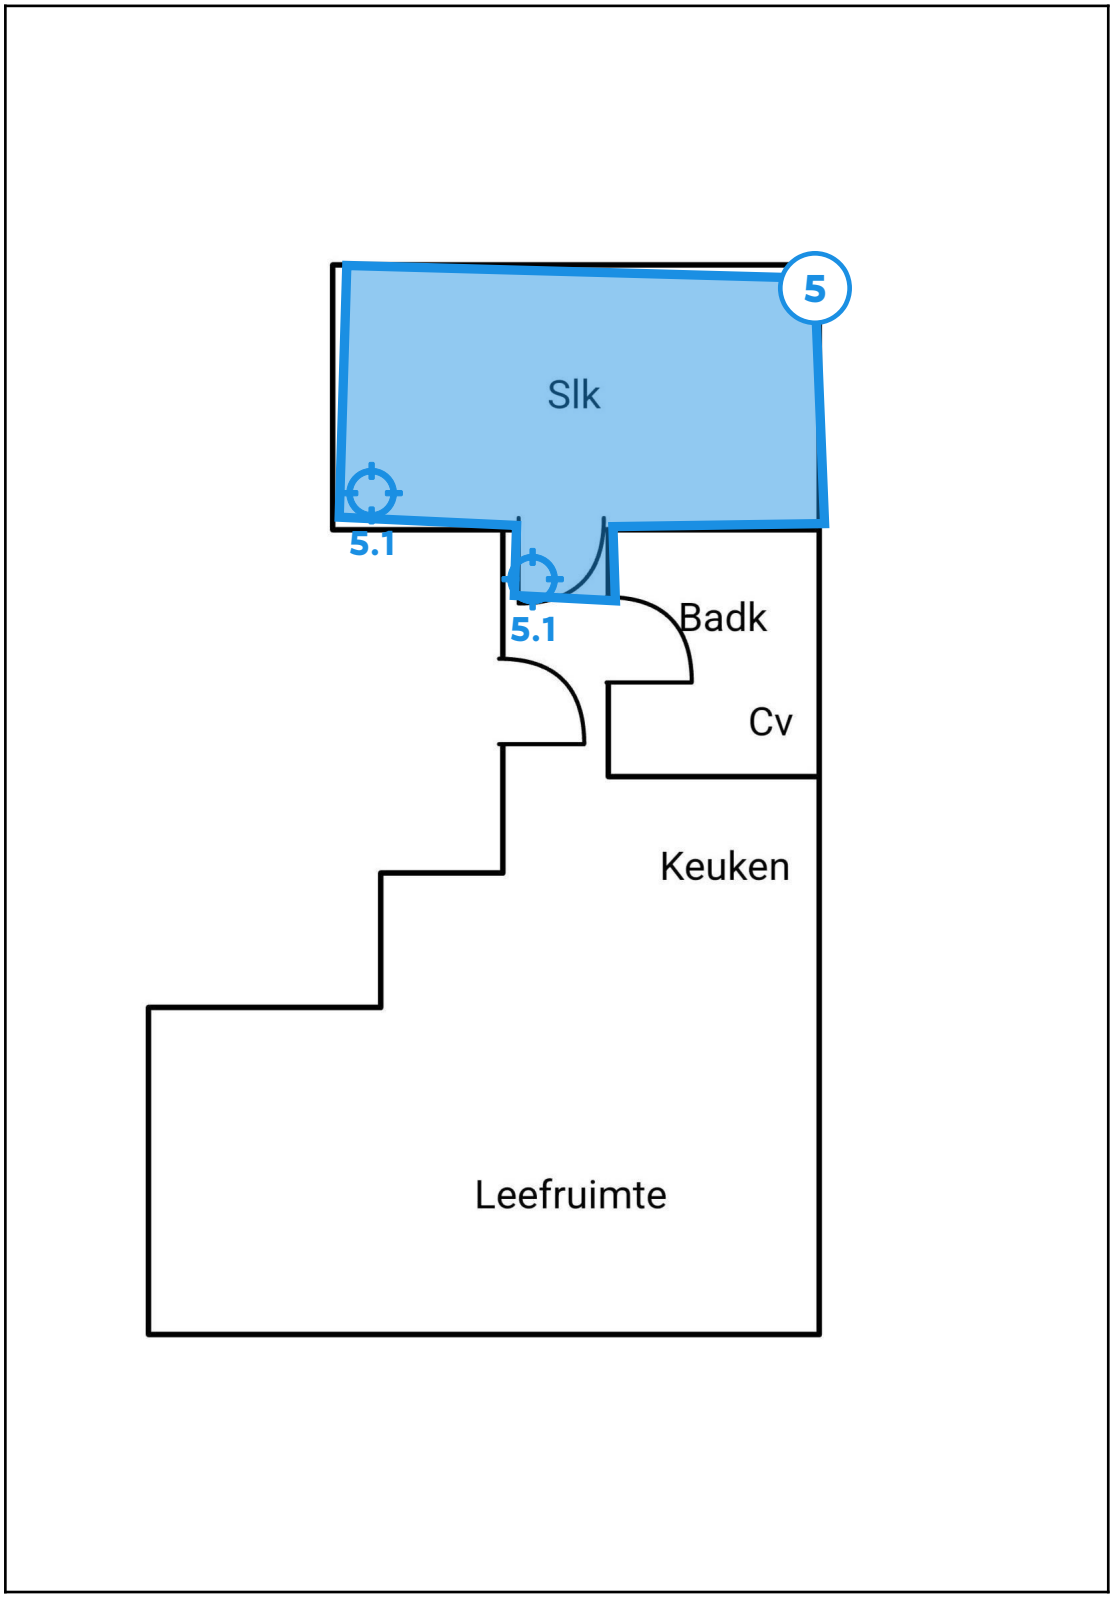
Plan 1.2: Appartement plafonds

5. Pleisterwerk plafonds	Geen asbest	-
5.1 Code: 2	Mengmonster	-

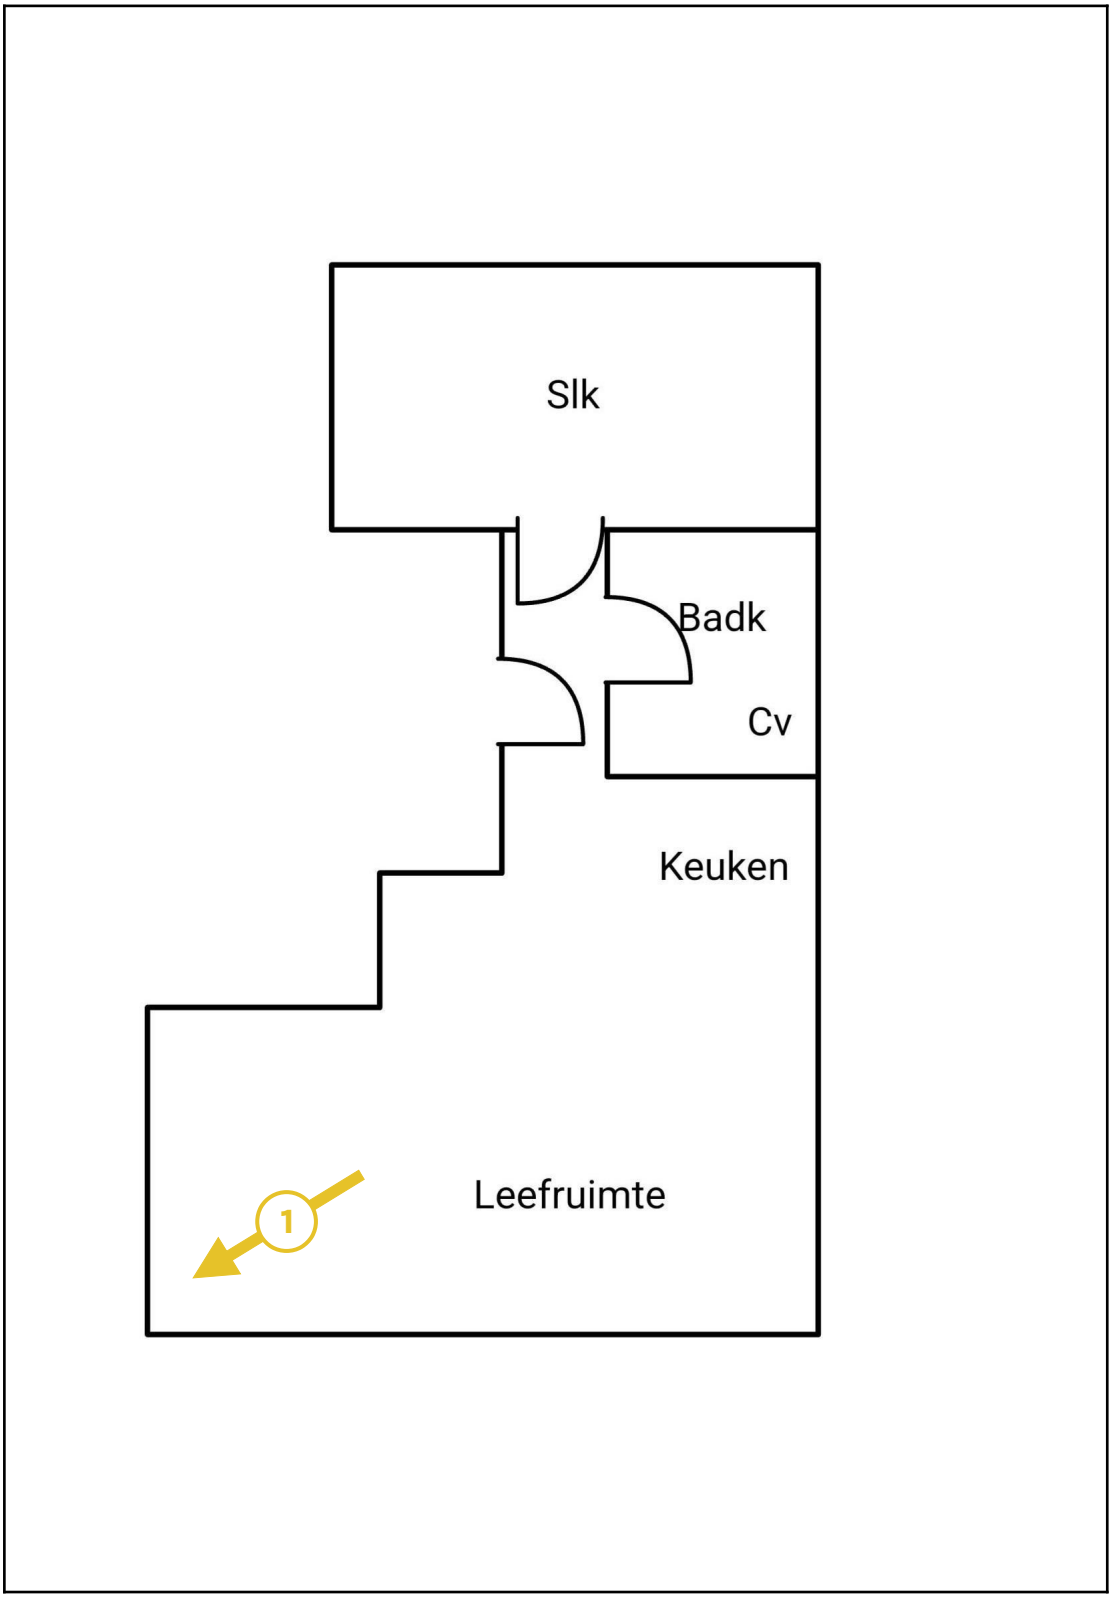
Plan 1.3: Appartement

1. Elektrische meter	Asbestmateriaal	Zorgvuldig beheren

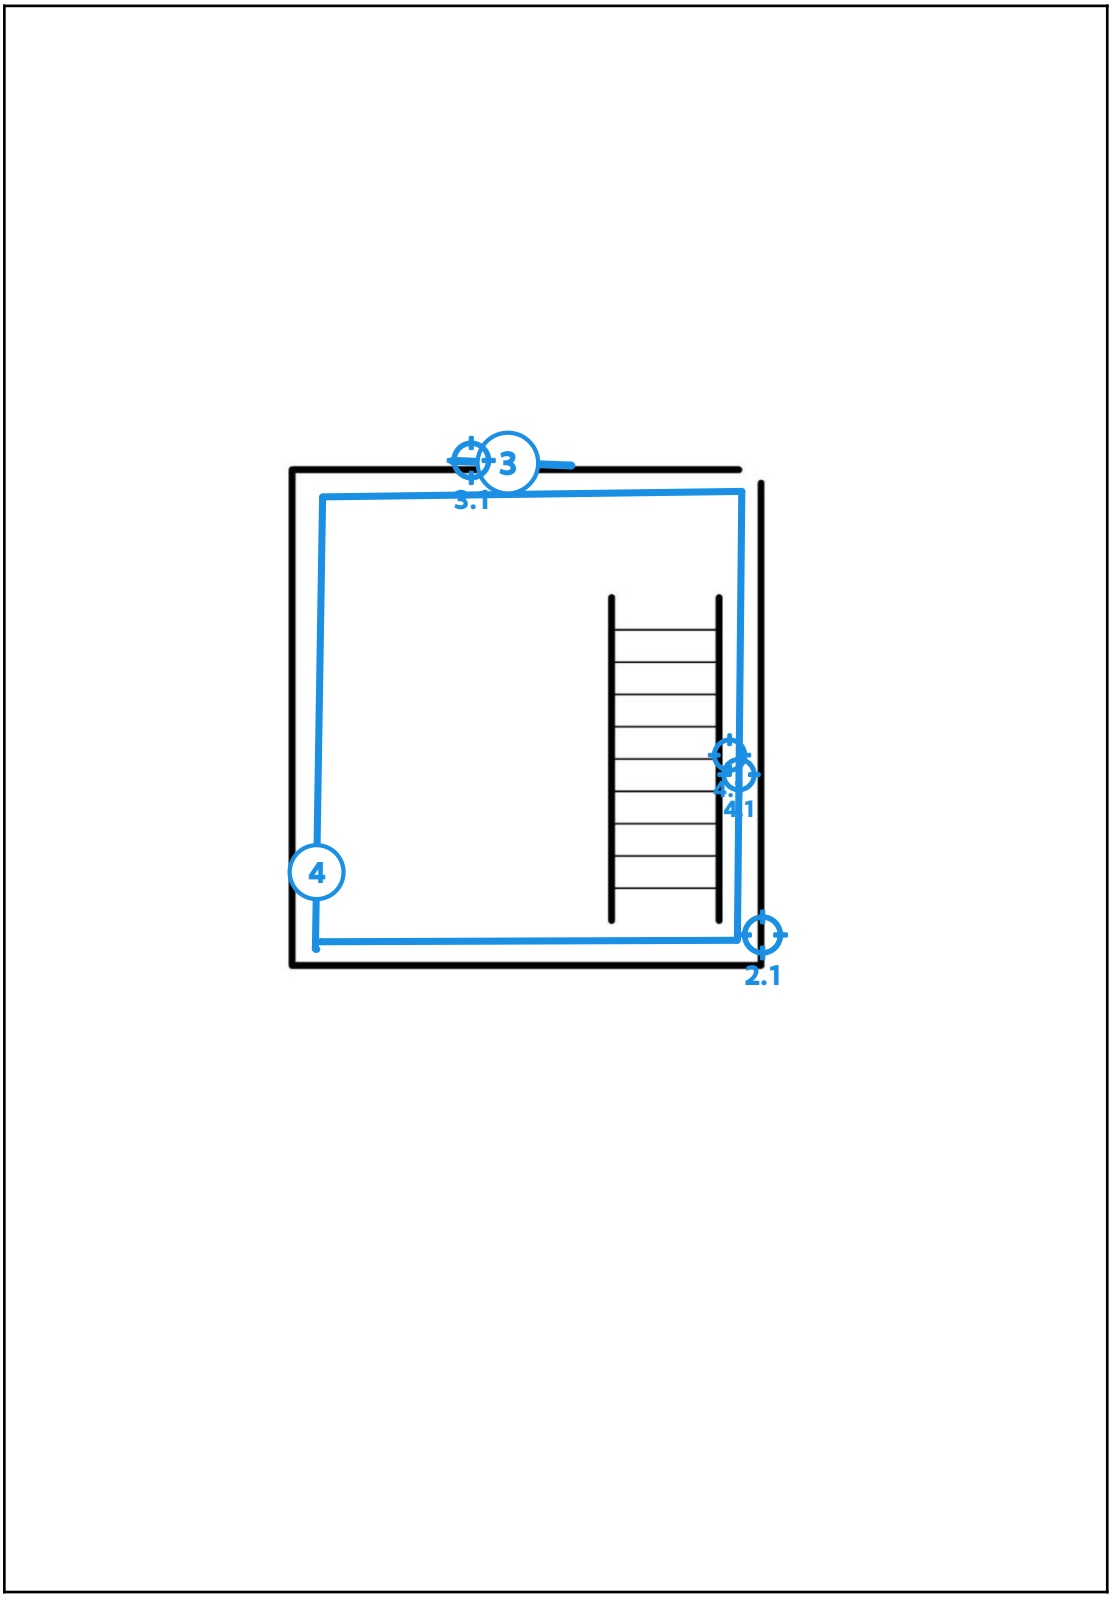
Plan 1.4: Kelderplan

2. Pleisterwerk wanden	Geen asbest	-
2.1 Code: 1	Mengmonster	-
3. Mastiek	Geen asbest	-
3.1 Code: 4	Puntmonster	-
4. Cementen smeerlaag binnen	Geen asbest	-
4.1 Code: 3	Mengmonster	-

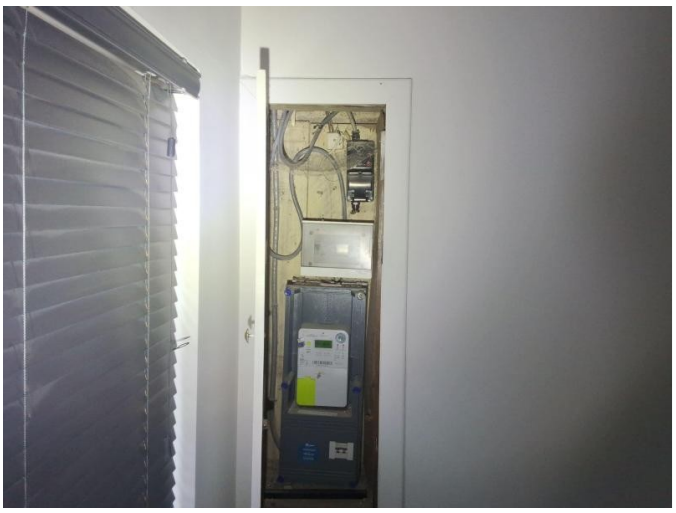
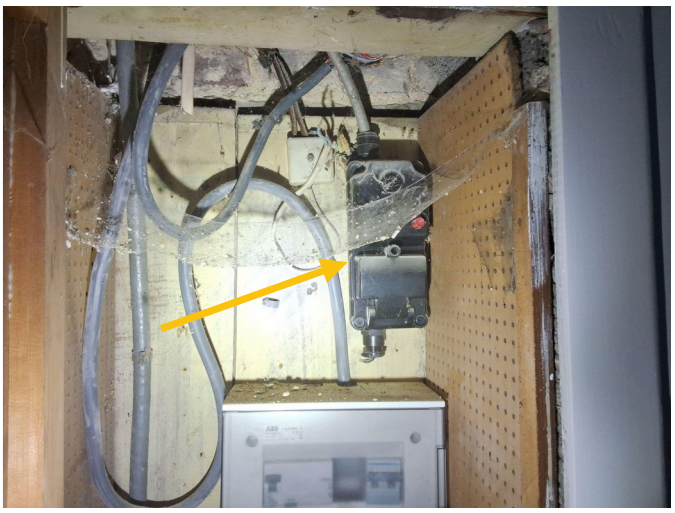
Fiche 1: Elektrische meter

Asbestmateriaal

Het asbestmateriaal valt onder de mijlpaal van 2040.

Eindbeoordeling materiaalrisico	Laag materiaalrisico en/of verlaagde kans op vezelvrijgave

Gebondenheid	Categorie 1: hechtgebonden in oorsprong
Asbestsoort (vezeltype)	Crocidoliet aanwezig
Asbestconcentratie	Laag (< 50%)
Afschermingsgraad van het gehele materiaal	Geheel of deels vrij aan de binnenlucht, maar geen contact met binnenluchtstromen
Toestand van het materiaal	Onbeschadigd, niet verweerd

Beschrijving	Elektrische meter
Omgeving	Binnen
Primaire drager	Communicatie en elektrische infrastructuur en uitrusting
Asbestmateriaal	Plaat, paneel, tablet - Type Bakeliet
Bindmiddel van asbestmateriaal	Kunststof of -hars
Gebondenheid op basis van bindmiddel	Hecht
Hoeveelheid (oppervlakte - dikte - aantal)	• 0,20 m^2 - 1,00 cm - 1 stuk
Totaal volume	0,002 m^3
Eenvoudig bereikbaar	Ja
Bevestigingswijze	• Geklemd • Geschroefd
Identificatiemethode	De asbestdeskundige beoordeelt het materiaal als asbestverdacht en dus asbesthoudend, en dit zonder monstername. Motivatie: De materialen behoren niet toe aan de eigenaar voor wie de asbestdeskundige de asbestinventaris uitvoert.
Destructieve handeling voor identificatie	Nee
Opmerking	De hoeveelheid is een zo nauwkeurig mogelijke opmeting. Hieraan kunnen evenwel geen rechten worden ontleend. Monstername niet uitgevoerd wegens risico op beschadiging van een elektrisch component en mogelijke blootstelling aan spanning of storingen in de elektrische installatie.

- Zorg voor een veilig beheer. Vermijd het beschadigen van het asbestmateriaal. Controleer de toestand jaarlijks op wijzigingen.
- Voer bijkomende staalname(s) uit.

- Eenvoudige handelingen: mag via doe-het-zelf of door werknemer(s) met opleidingsattest eenvoudige handelingen
  Te verwijderen door de netbeheerder. Deze toepassing kan door een werknemer die over een opleidingsattest eenvoudige handelingen beschikt verwijderd worden indien er geen verhoogd risico op vrijgave van asbestvezels (max. concentratie 0,01 vezels/cm3 - CODEX Art. VI.3-54) ontstaat en de toepassing voorafgaand wordt gefixeerd/bevochtigd; de individuele elementen zonder machinale werktuigen (boormachine, slijpschijf, hogedrukreiniger,...) en zonder breken of gooien een voor een losgemaakt worden; en ten slotte dubbel en luchtdicht verpakt weggevoerd worden naar een erkend afvalpunt (recyclagepark).
