Asbestinventarisattest

Deinzestraat 6, 9810 Nazareth-De Pinte
Gemeenschappelijke delen

Attestnummer : **20260731-000013.000**
Uitgegeven op : **31.07.2026**
Geldig tot : **31.07.2036**

Asbestveilig (maar niet asbestvrij)

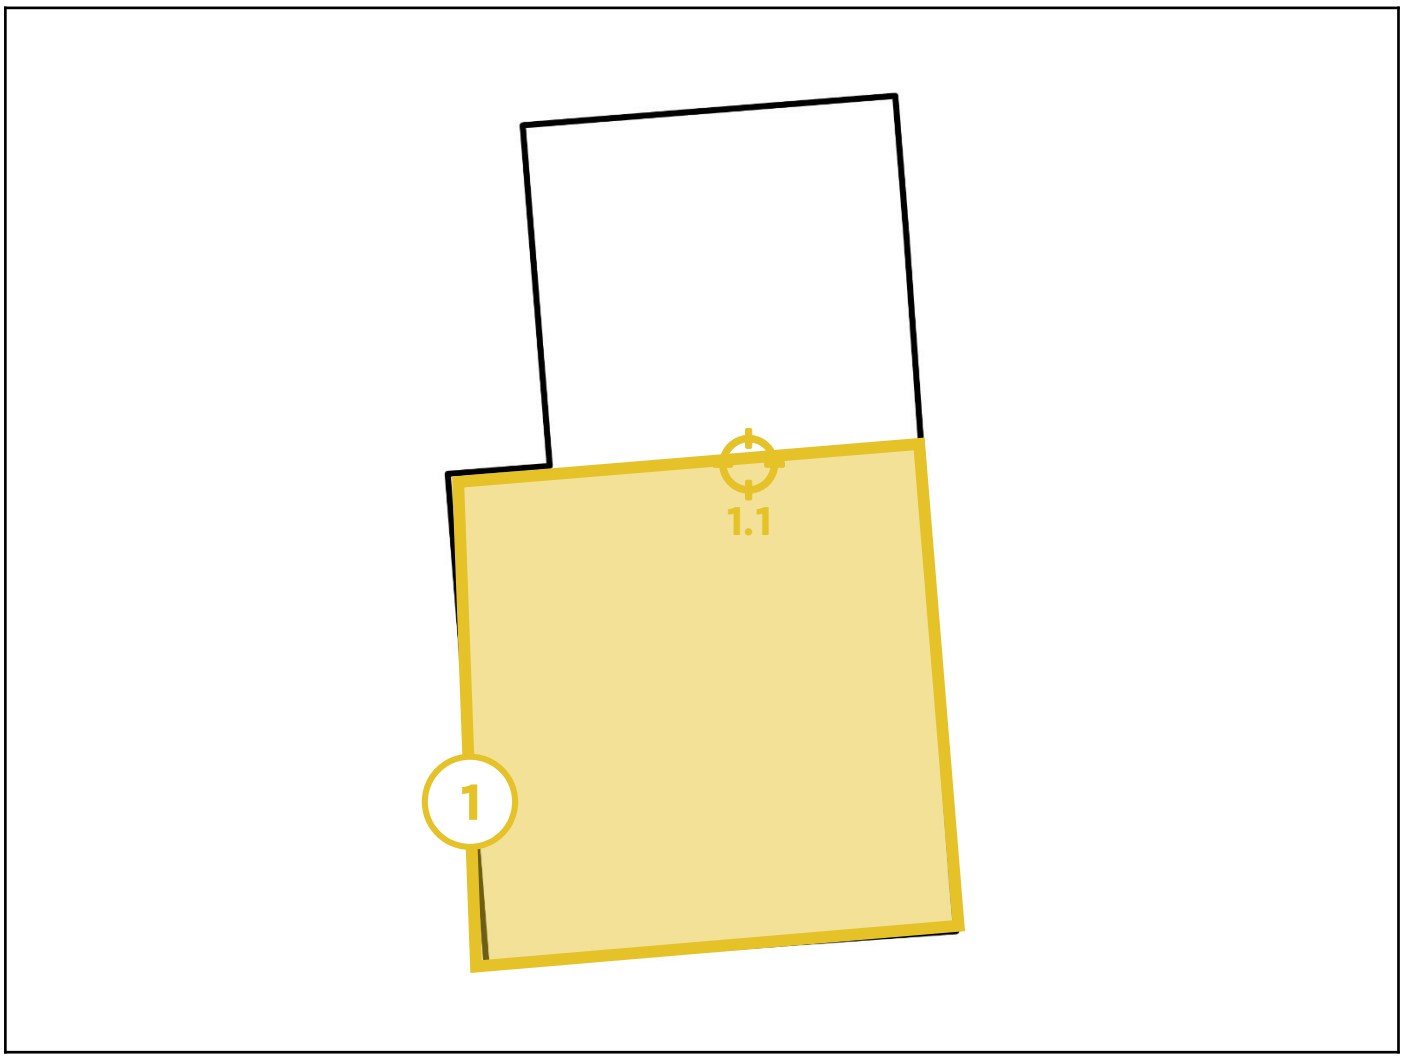
Plan 1.1: Onderdak

Beschrijving	Type	Actie
1. Onderdak type Menuiserite	Asbestmateriaal	Zorgvuldig beheren
1.1 Code: 1	Puntmonster	-

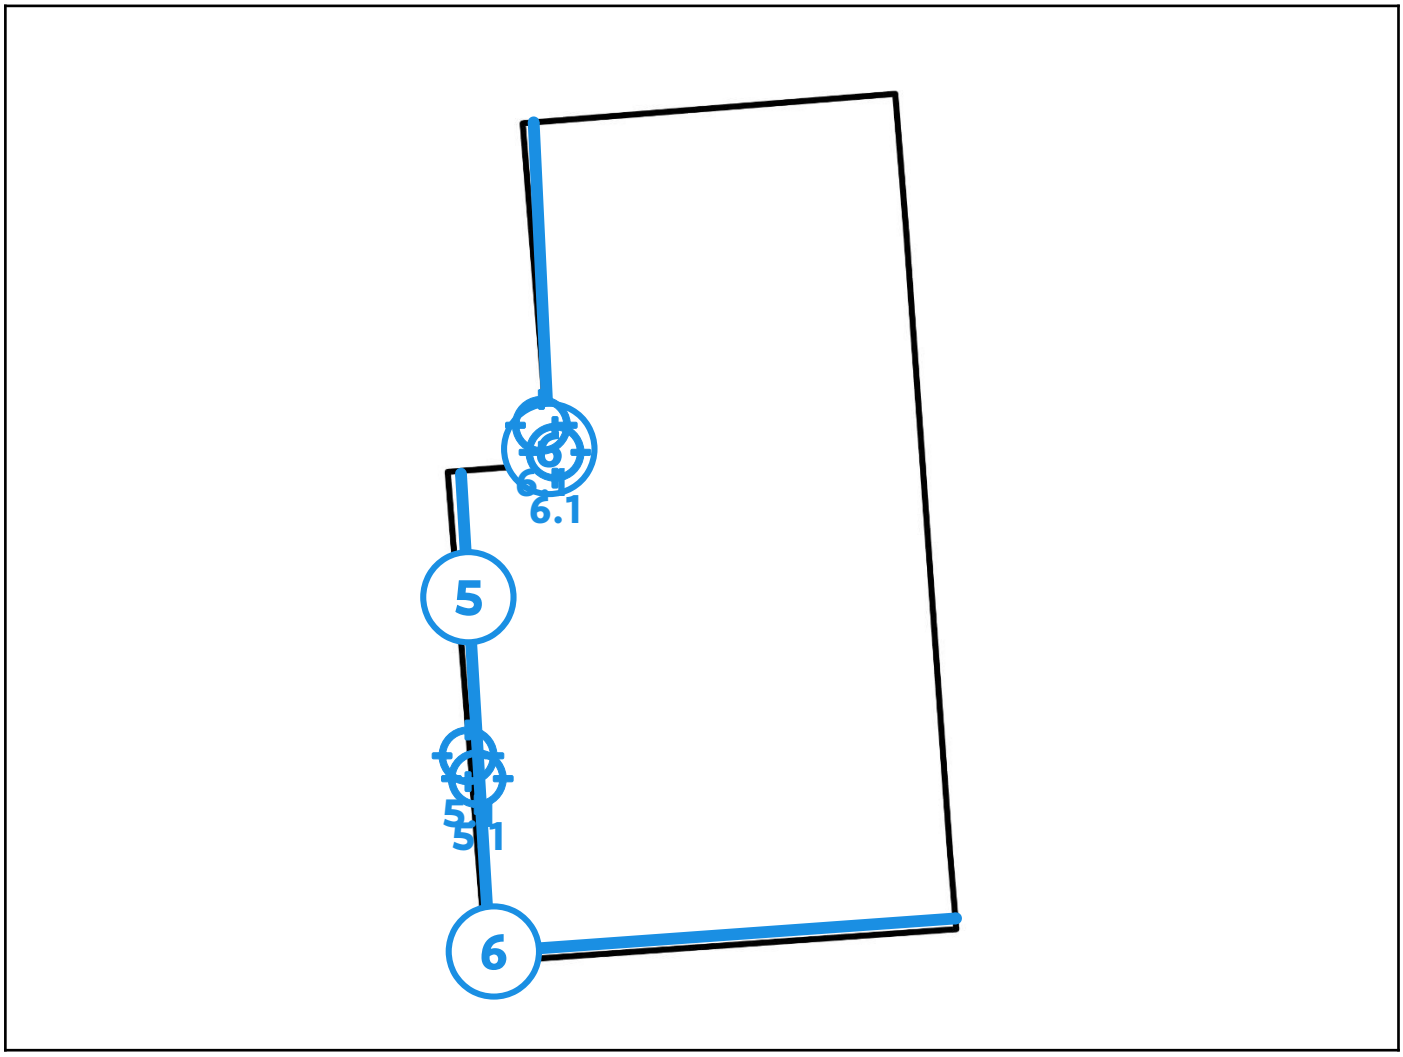
Plan 1.2: Hoofdgebouw plan

Beschrijving	Type	Actie
5. Cementen smeerlaag buiten	Geen asbest	-
5.1 Code: 5	Mengmonster	-
6. Crepi gevels	Geen asbest	-
6.1 Code: 4	Mengmonster	-

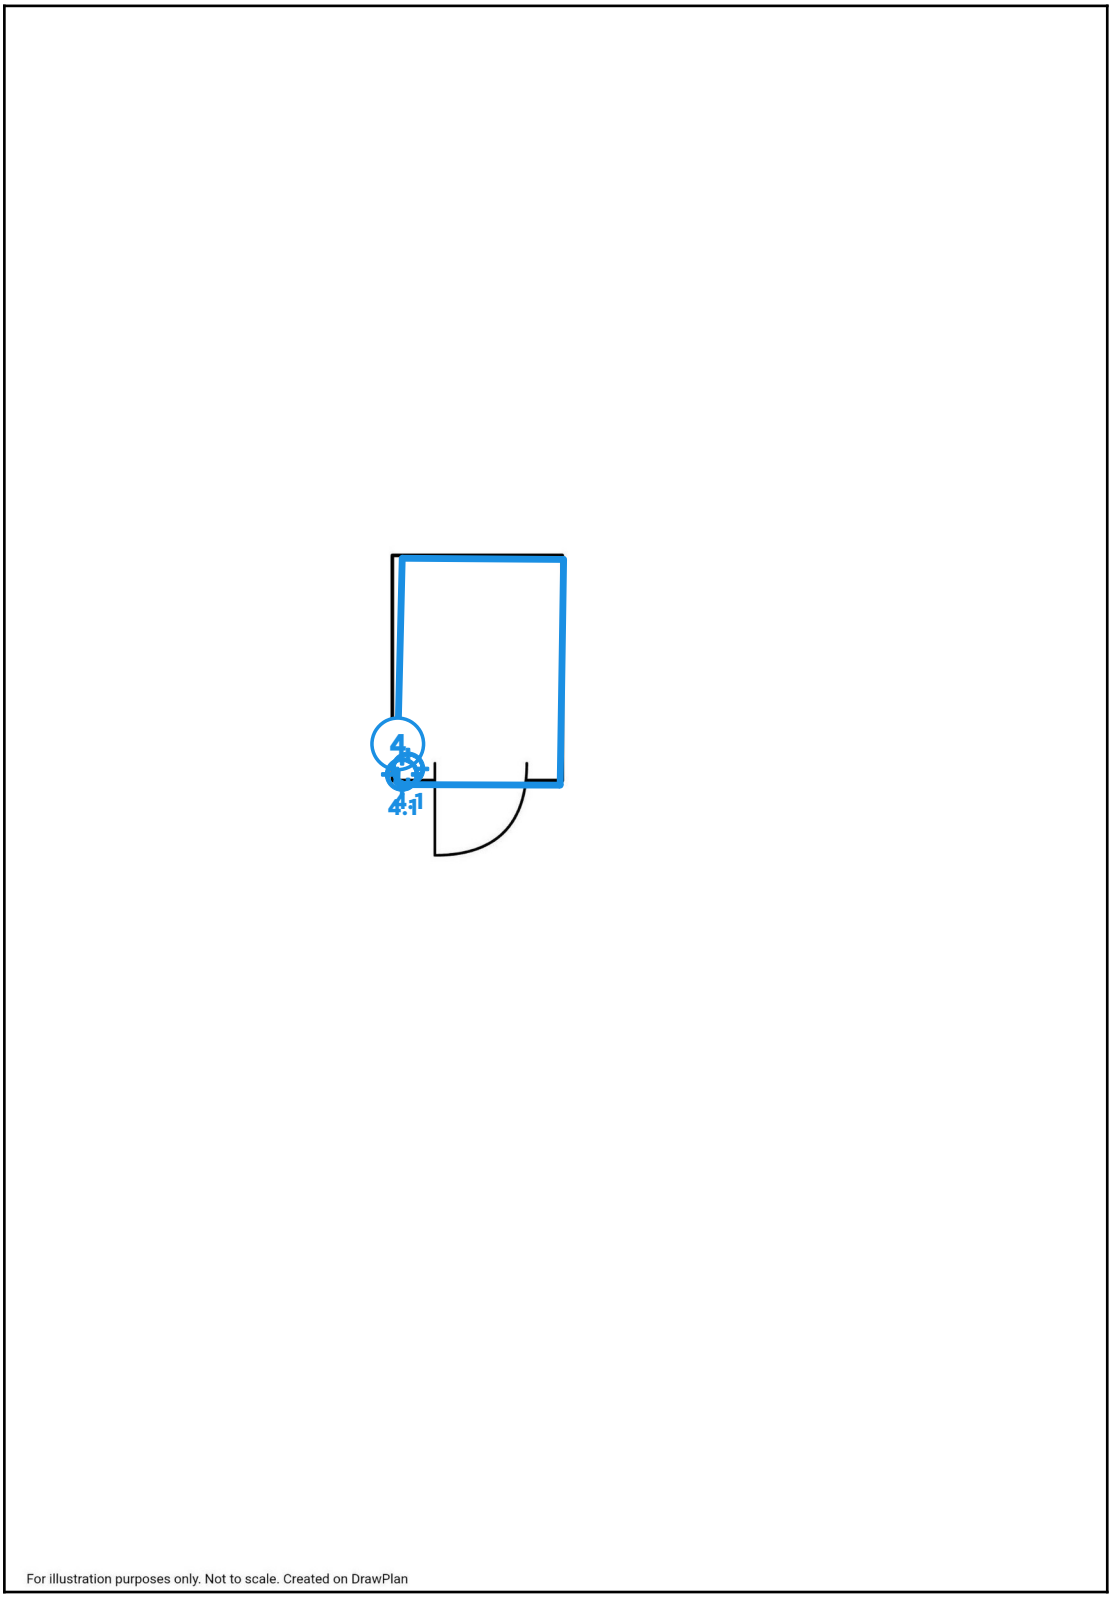
Plan 1.3: Inkomhal, wanden

4. Pleisterwerk wanden	Geen asbest	-
4.1 Code: 2	Mengmonster	-

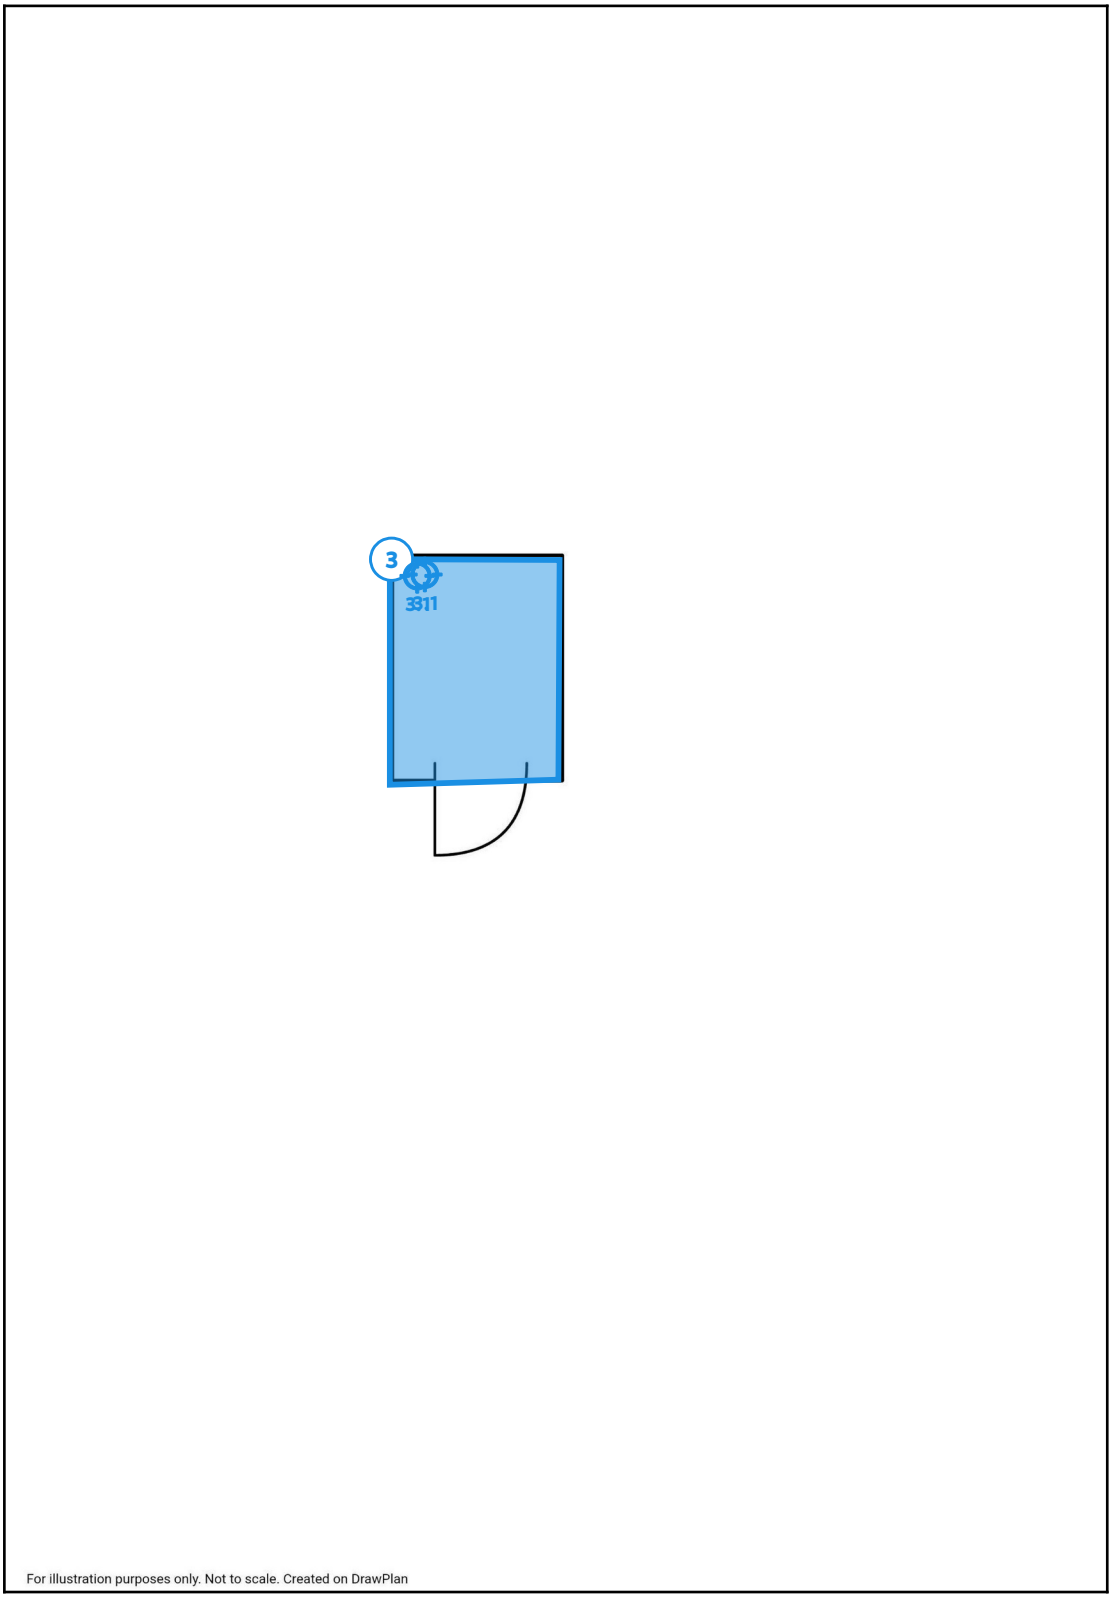
Plan 1.4: Inkomhal, plafonds

3. Pleisterwerk plafonds	Geen asbest	-
3.1 Code: 3	Mengmonster	-

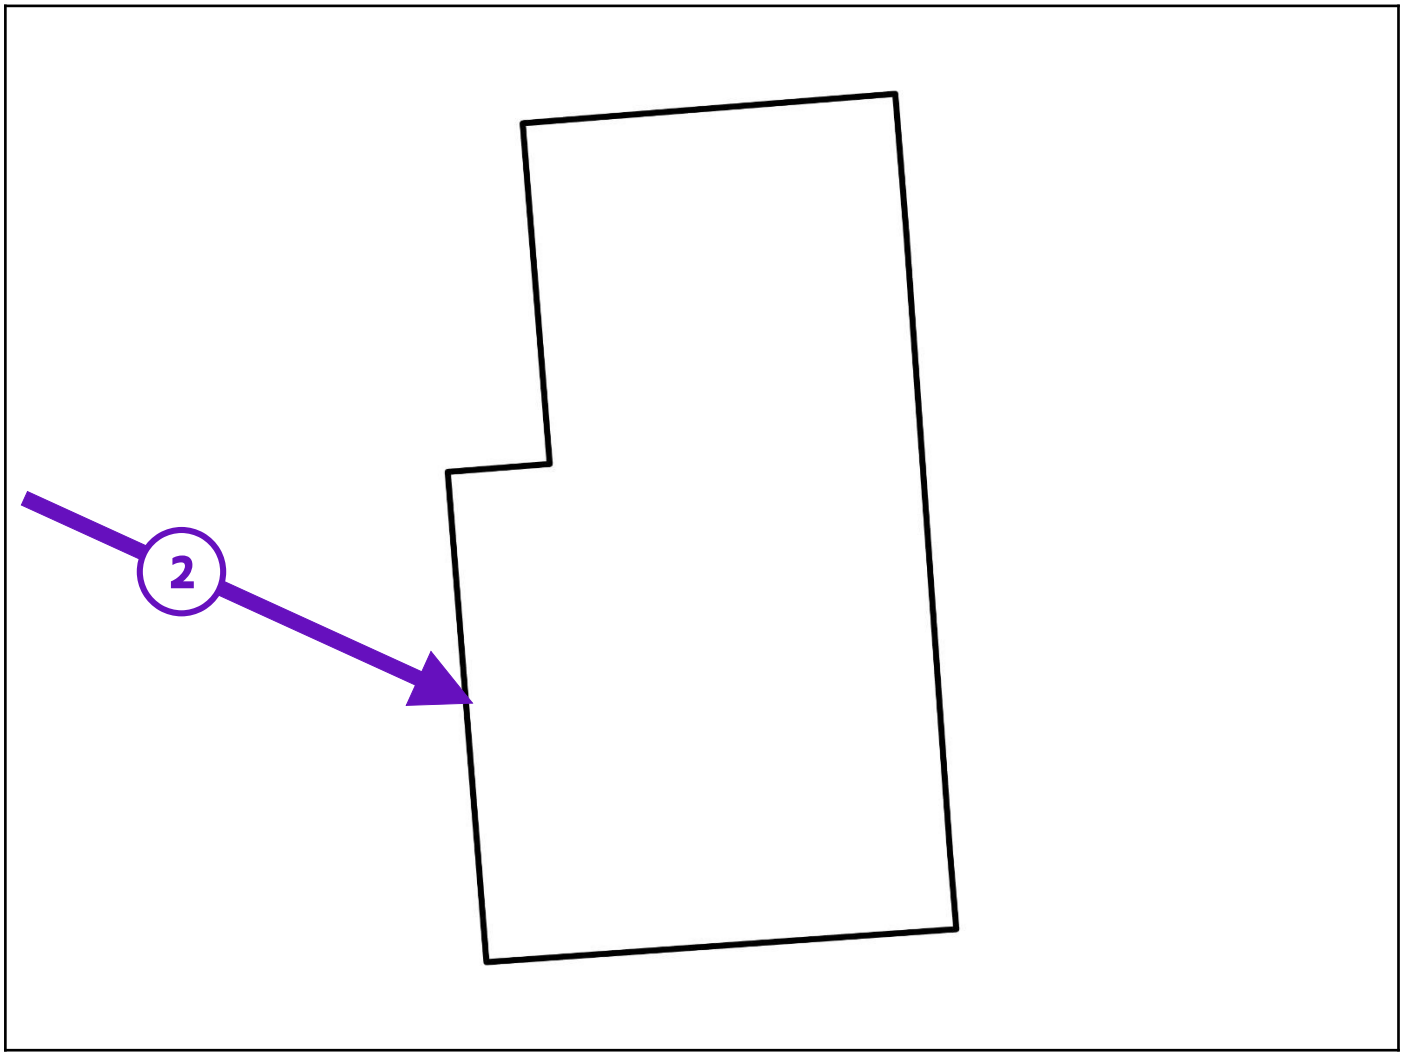
Plan 1.5: Dak

Beschrijving	Type	Actie
2. Schouw	Beperking	-

Reden: Het te onderzoeken materiaal situeert zich hoger dan 3,50 m te rekenen vanaf een veilige ondergrond

Uitleg van de asbestdeskundige: De binnenkant van de schouw is niet waarneembaar. De schouw bevat binnenin mogelijk een asbestcement rookgaskanaal. Laat dit onderzoeken bij eventuele werken.
