Asbestinventarisattest

Dorpsstraat 49_3, 3550 Heusden-Zolder

Attestnummer : **20261103-000506.001**
Uitgegeven op : **17.11.2026**
Geldig tot : **Onbeperkt** (tenzij de toestand wijzigt)

Asbestveilig (maar mogelijk niet asbestvrij)

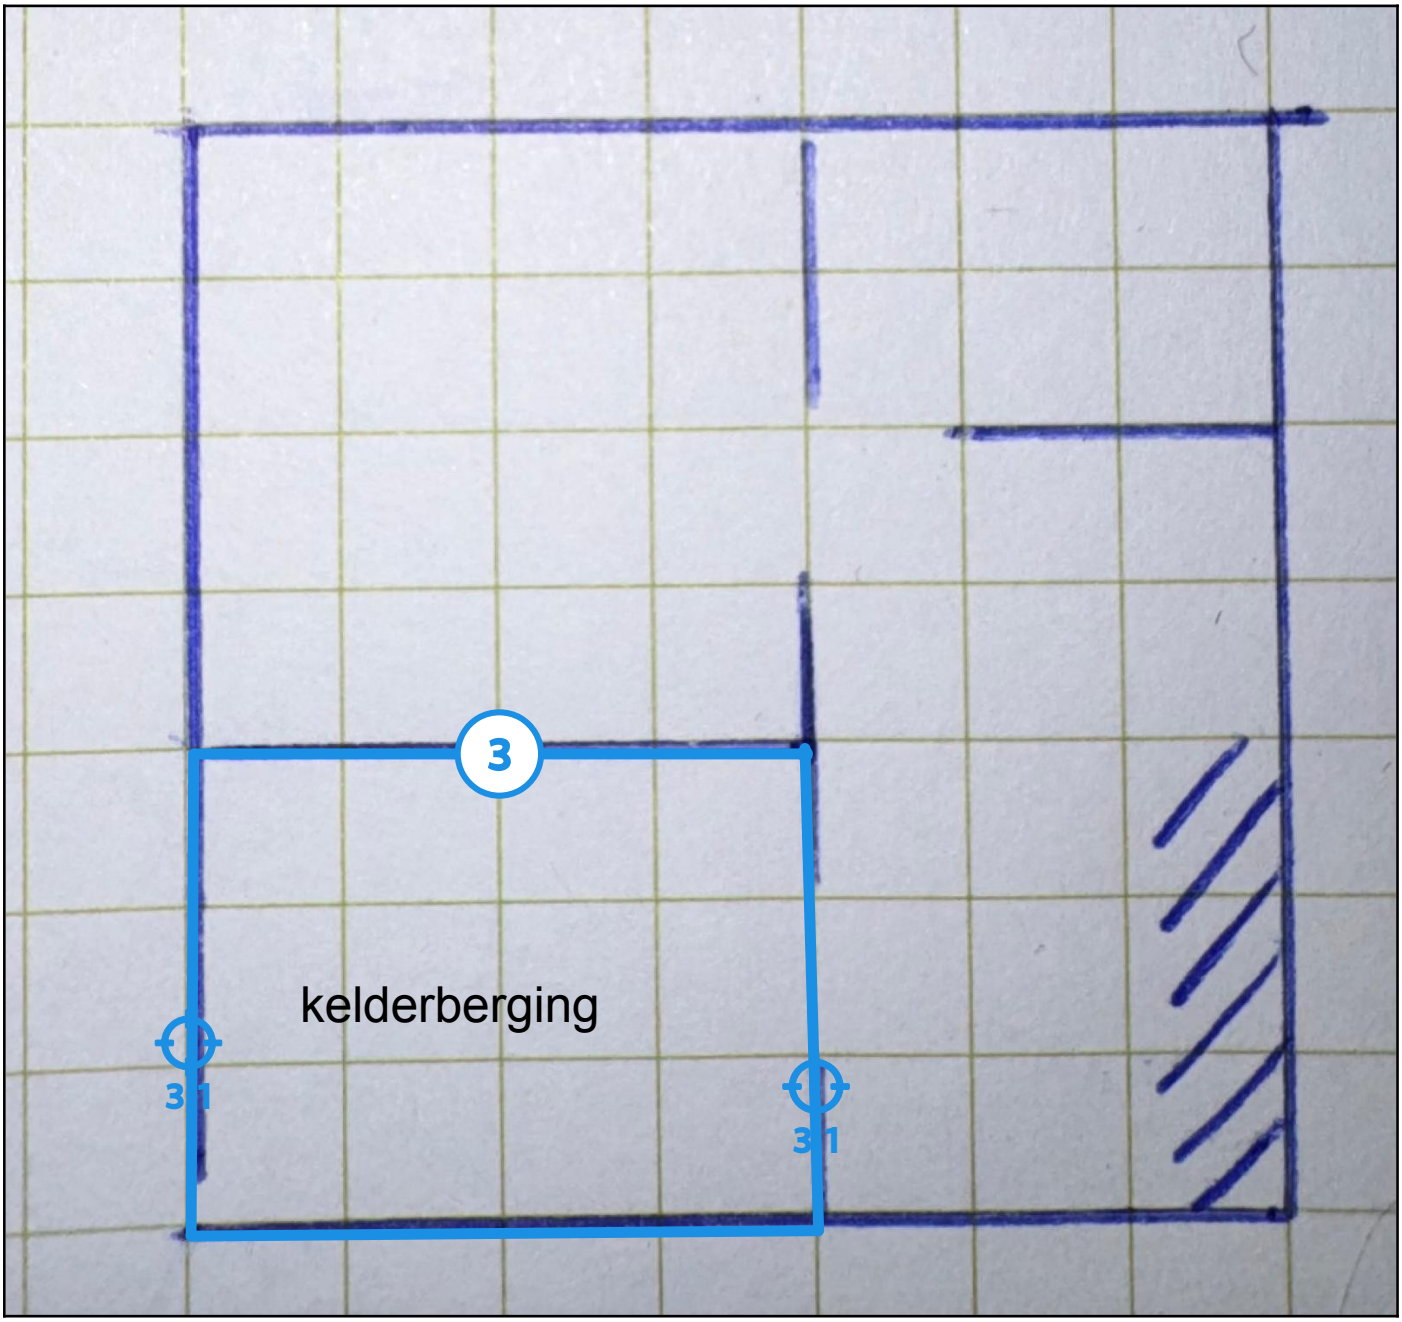
Plan 1.1: kelderberging

Beschrijving	Type	Actie
3. cementering muren - kelderberging	Geen asbest	-
3.1 Code: mm02	Mengmonster	-

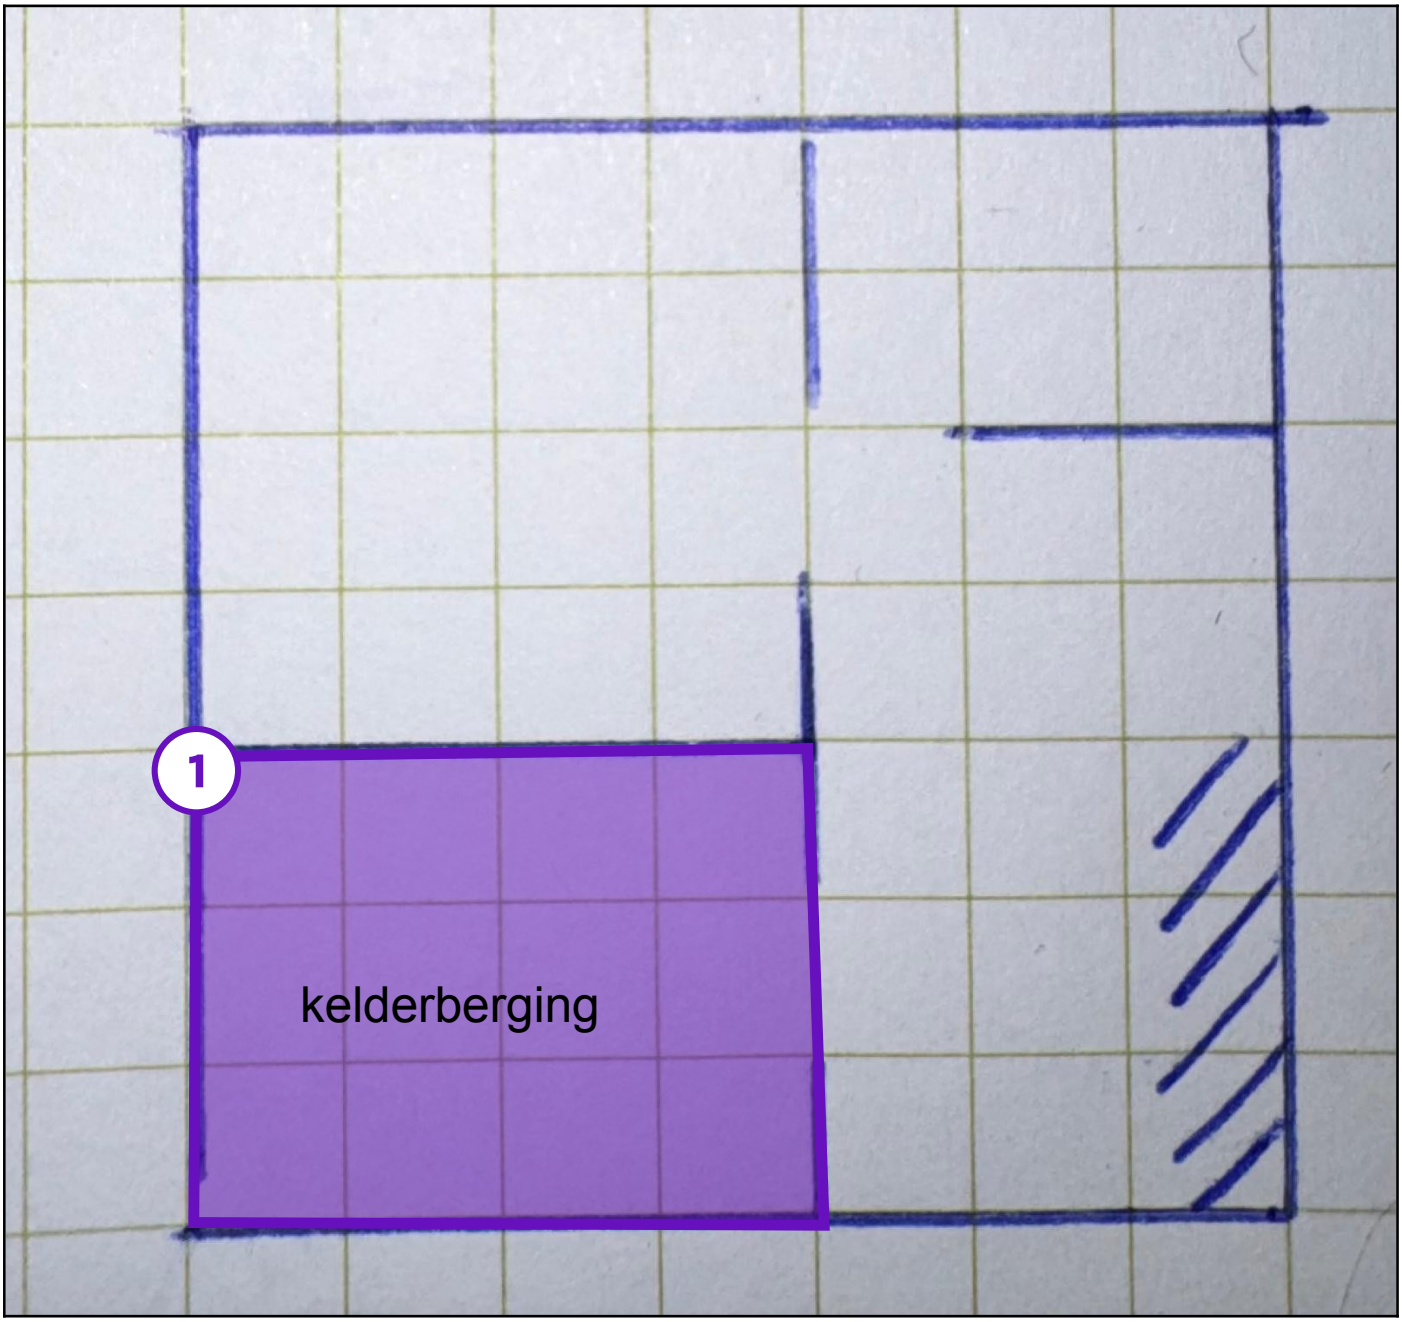
Plan 1.2: kelderberging

Beschrijving	Type	Actie
1. plafonds uit niet asbestverdachte materiaal	Advies	-

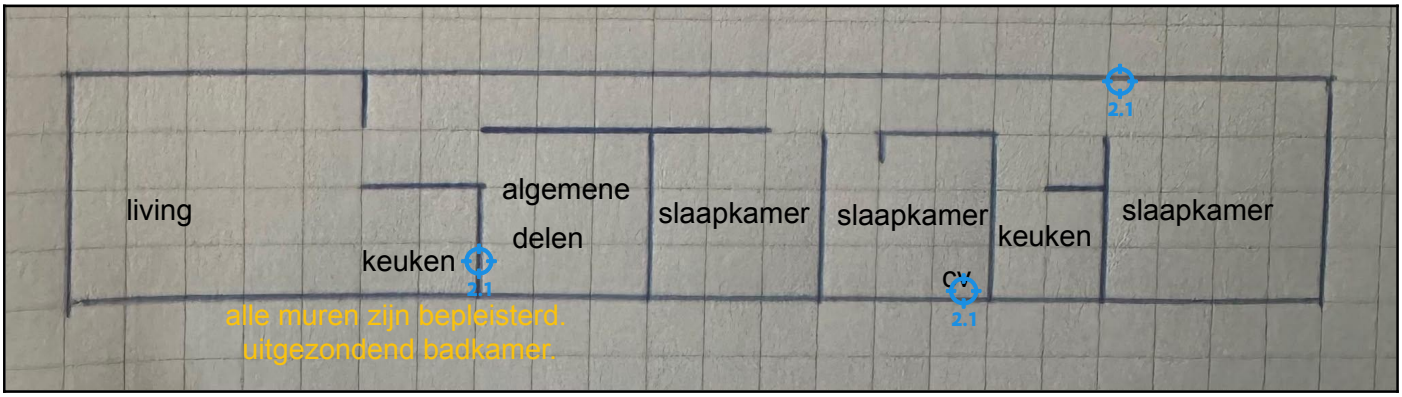
Plan 1.3: verdieping 2

Beschrijving	Type	Actie
2. pleisterwerk muren	Geen asbest	-
2.1 Code: mm01	Mengmonster	-

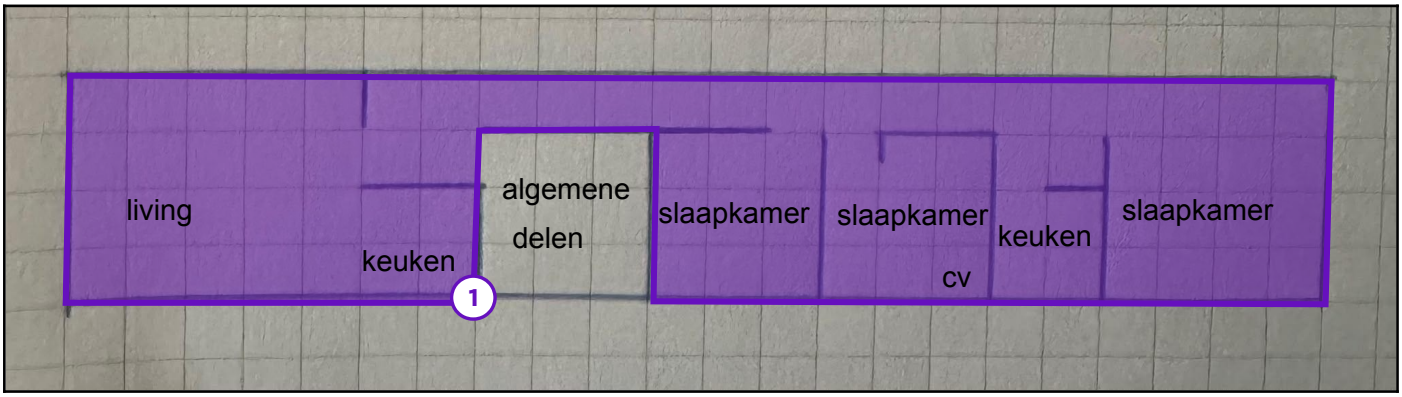
Plan 1.4: verdieping 2

Beschrijving	Type	Actie
1. plafonds uit niet asbestverdachte materiaal	Advies	-

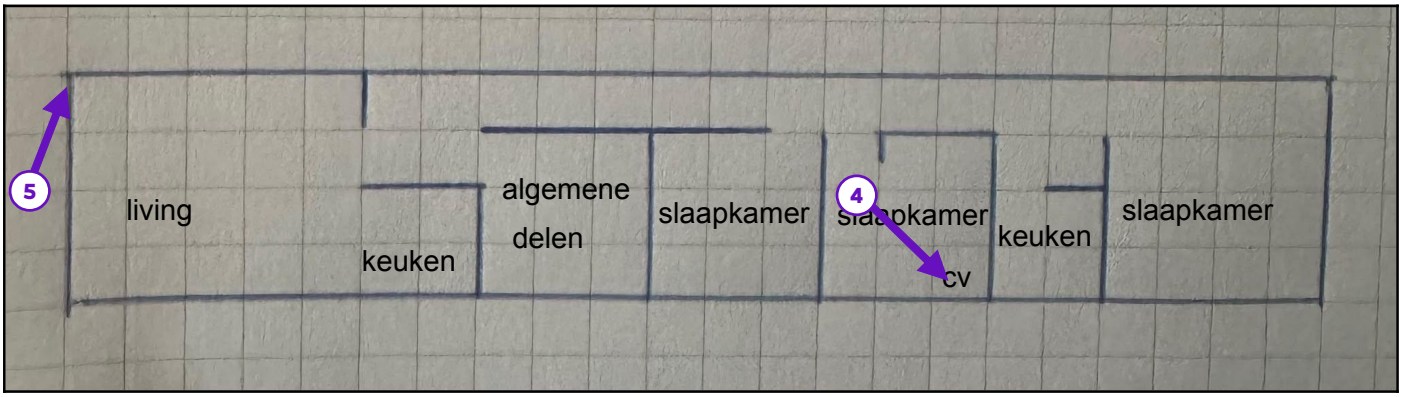
Plan 1.5: verdieping 2

Beschrijving	Type	Actie
4. cv - ketel	Overige ruimte of materiaal	-
5. Afdichtingsmateriaal (mastiek, kit, ...) aan schrijnwerk	Overige ruimte of materiaal	-

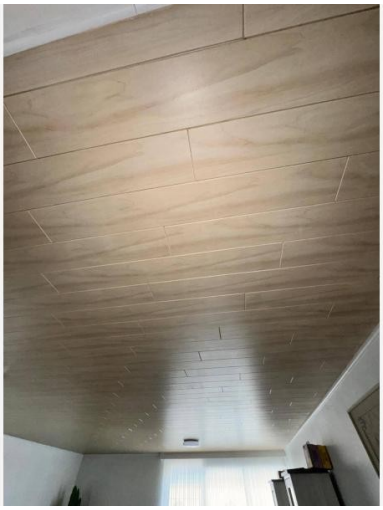
Fiche 1: plafonds uit niet asbestverdachte materiaal

De plafonds zijn gemaakt van niet-asbestverdachte materialen (bijvoorbeeld laminaat, gyproc, ..), deze toepassingen zijn niet asbestverdacht. We hebben echter niet kunnen vaststellen of er mogelijk asbestverdachte of asbesthoudende materialen achter deze toepassingen aanwezig zijn. Bij renovatie of sloop is het aangeraden om een destructief onderzoek te laten uitvoeren van deze toepassingen.

Basis voor advies	De asbestdeskundige beoordeelt het materiaal als niet-asbestverdacht.
