Asbestinventarisattest

Bouvaertlaan 7, 2050 Antwerpen

Attestnummer : **20261005-000358.000**
Uitgegeven op : **05.10.2026**
Geldig tot : **05.10.2036**

Niet-asbestveilig

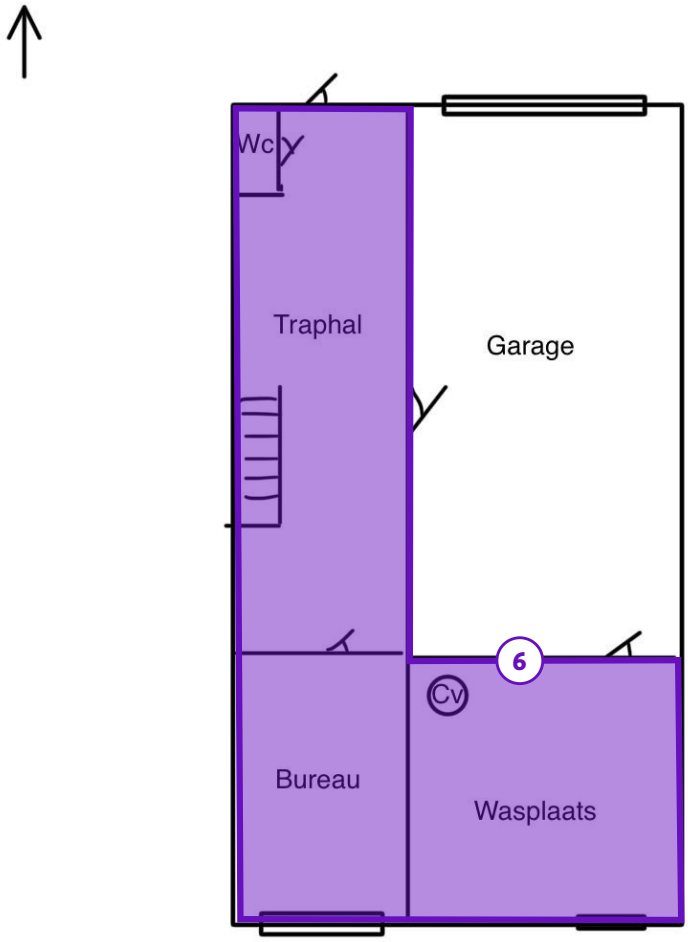
Plan 1.1: Gelijkvloers

Beschrijving	Type	Actie
6. Tegellijm onder vloertegels	Advies	-

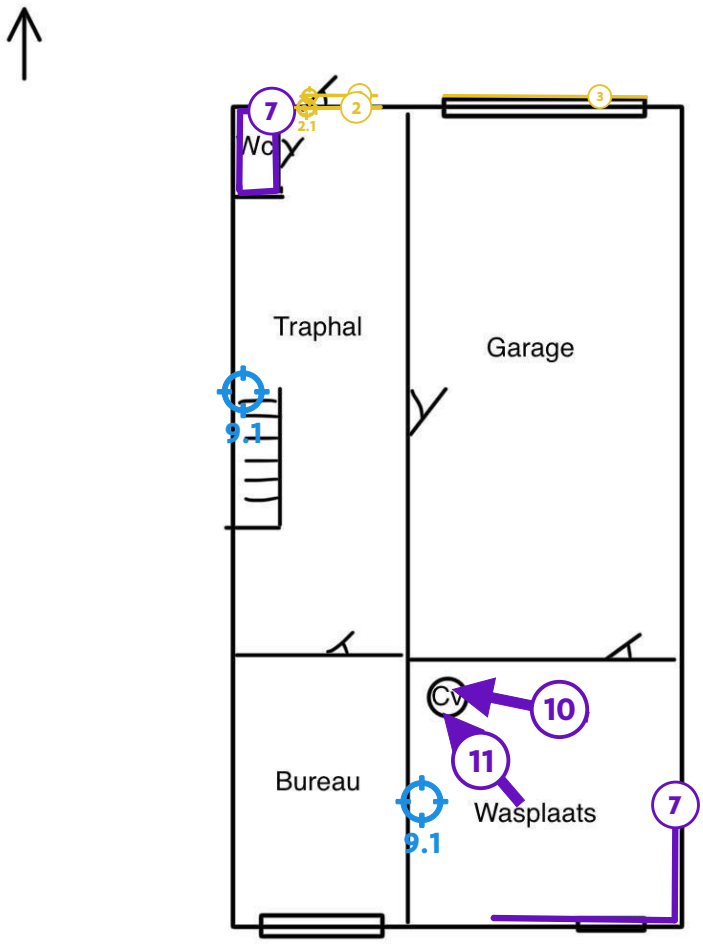
Plan 1.2: Gelijkvloers

nieuwere pvc ramen bevatten op sommige plaatsen nog restanten oude mastiek

alle muren bevatten pleisterwerk, exclusief garage

Beschrijving	Type	Actie
2. Mastiek/kit tussen glas en profiel - Binnen	Asbestmateriaal	Zorgvuldig beheren
2.1 Code: M03	Puntmonster	-
3. Mastiek/kit tussen muur en profiel buiten	Asbestmateriaal	Zorgvuldig beheren
3.1 Code: M04	Puntmonster	-
7. Tegellijm achter wandtegels & plinten	Advies	-

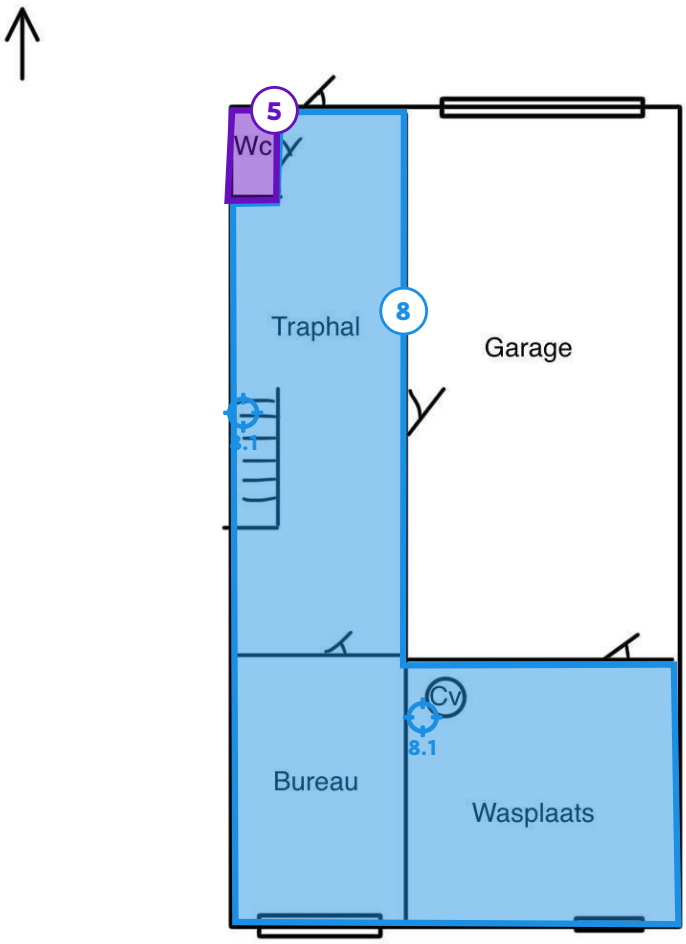
Plan 1.3: Gelijkvloers

Beschrijving	Type	Actie
5. Plafondafwerking in gipskarton/hout/pvc	Advies	-
8. Pleisterwerk plafonds	Geen asbest	-
8.1 Code: M02	Mengmonster	-

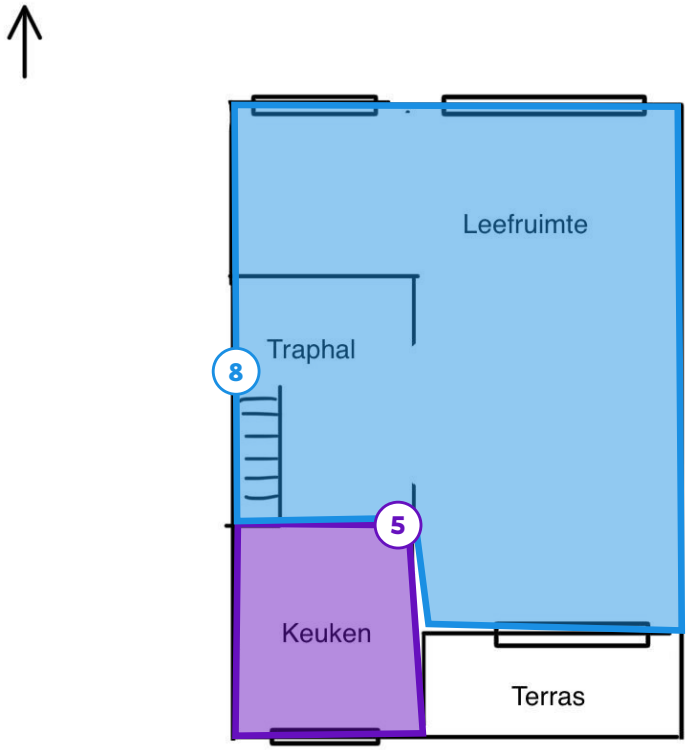
Plan 1.4: Verdieping +1

Beschrijving	Type	Actie
5. Plafondafwerking in gipskarton/hout/pvc	Advies	-
8. Pleisterwerk plafonds	Geen asbest	-

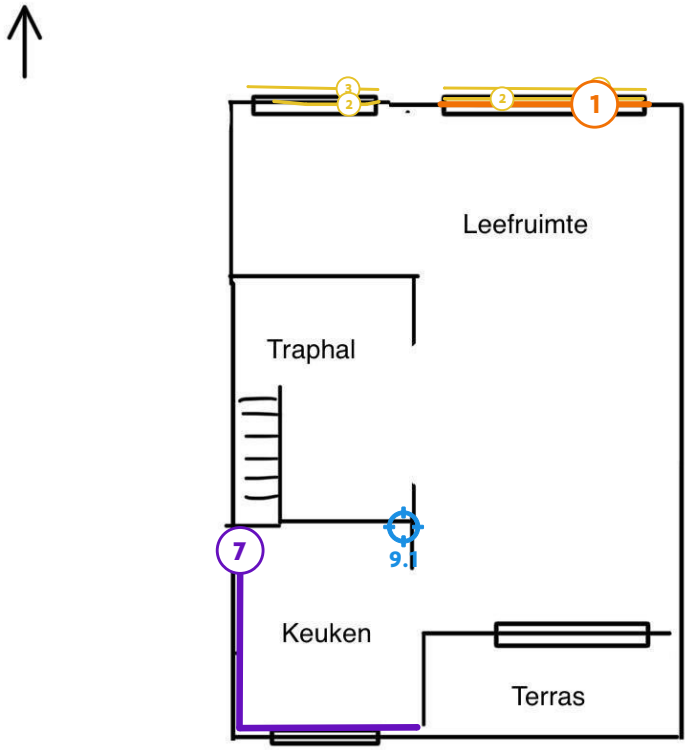
Plan 1.5: Verdieping +1

alle muren bevatten pleisterwerk

Beschrijving	Type	Actie
1. Asbestcementplaat in schrijnwerk	Asbestmateriaal	Verwijderen
2. Mastiek/kit tussen glas en profiel - Binnen	Asbestmateriaal	Zorgvuldig beheren
3. Mastiek/kit tussen muur en profiel buiten	Asbestmateriaal	Zorgvuldig beheren
7. Tegellijm achter wandtegels & plinten	Advies	-
9. Pleisterwerk wanden	Geen asbest	-
9.1 Code: M01	Mengmonster	-

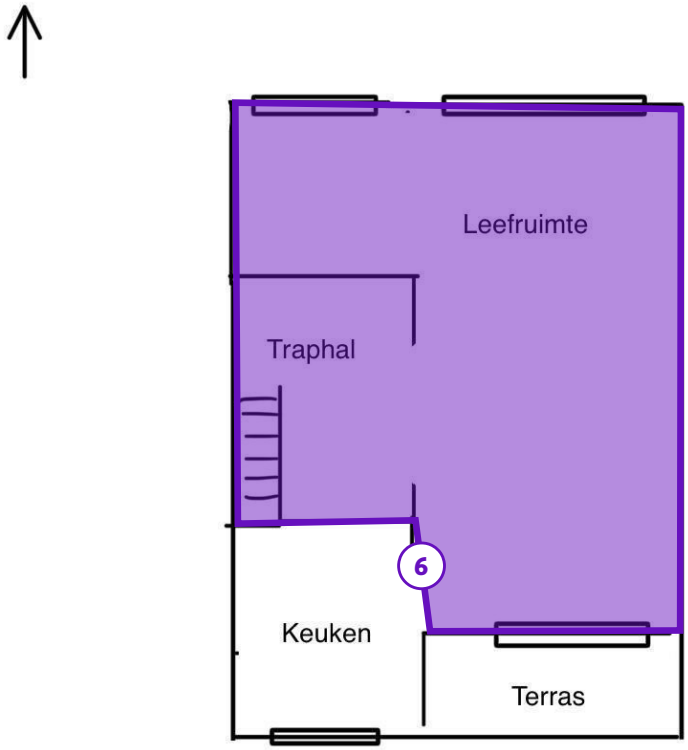
Plan 1.6: Verdieping +1

Beschrijving	Type	Actie
6. Tegellijm onder vloertegels	Advies	-

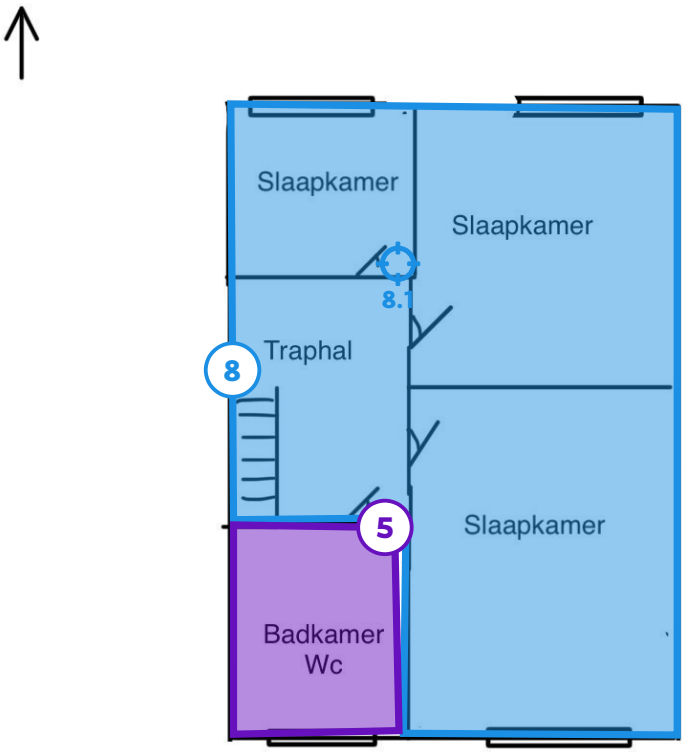
Plan 1.7: Verdieping +2

Beschrijving	Type	Actie
5. Plafondafwerking in gipskarton/hout/pvc	Advies	-
8. Pleisterwerk plafonds	Geen asbest	-
8.1 Code: M02	Mengmonster	-

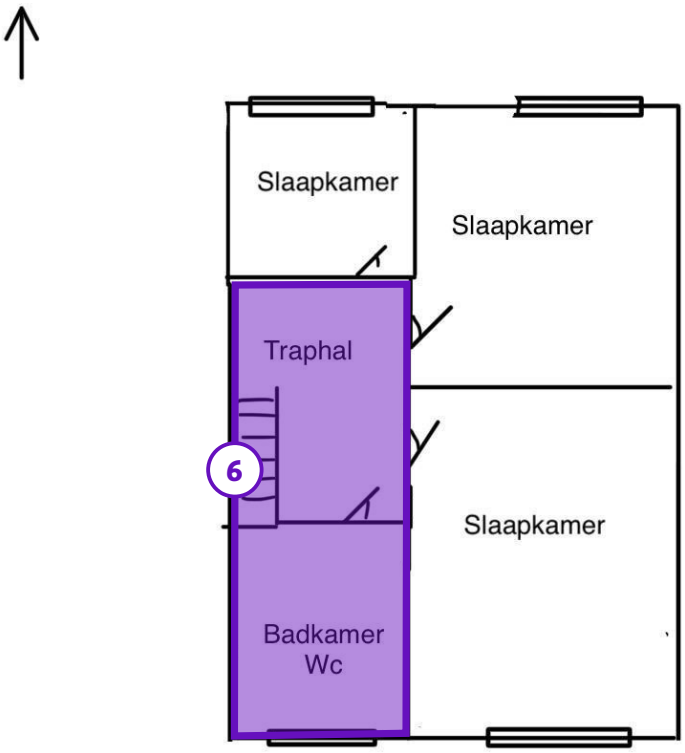
Plan 1.8: Verdieping +2

Beschrijving	Type	Actie
6. Tegellijm onder vloertegels	Advies	-

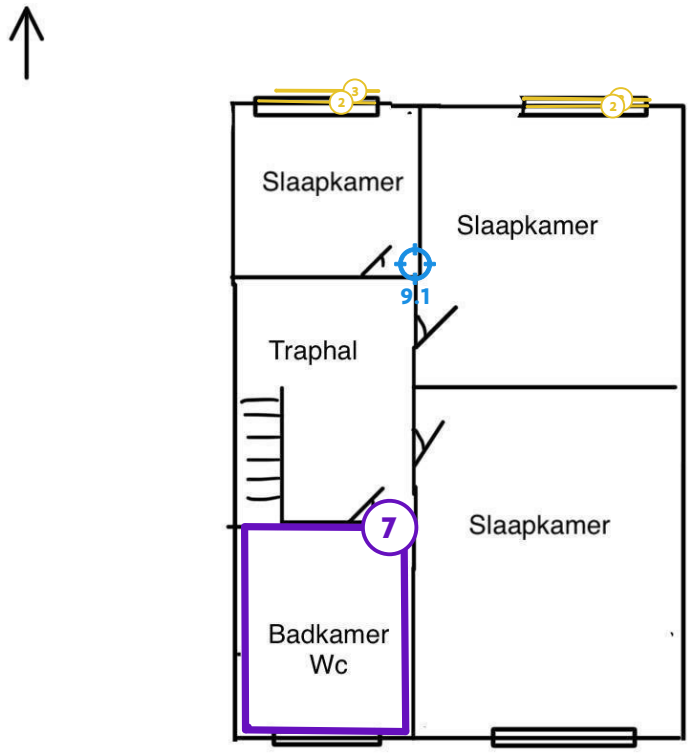
Plan 1.9: Verdieping +2

alle muren bevatten pleisterwerk, exclusief badkamer

Beschrijving	Type	Actie
2. Mastiek/kit tussen glas en profiel - Binnen	Asbestmateriaal	Zorgvuldig beheren
3. Mastiek/kit tussen muur en profiel buiten	Asbestmateriaal	Zorgvuldig beheren
7. Tegellijm achter wandtegels & plinten	Advies	-
9. Pleisterwerk wanden	Geen asbest	-
9.1 Code: M01	Mengmonster	-

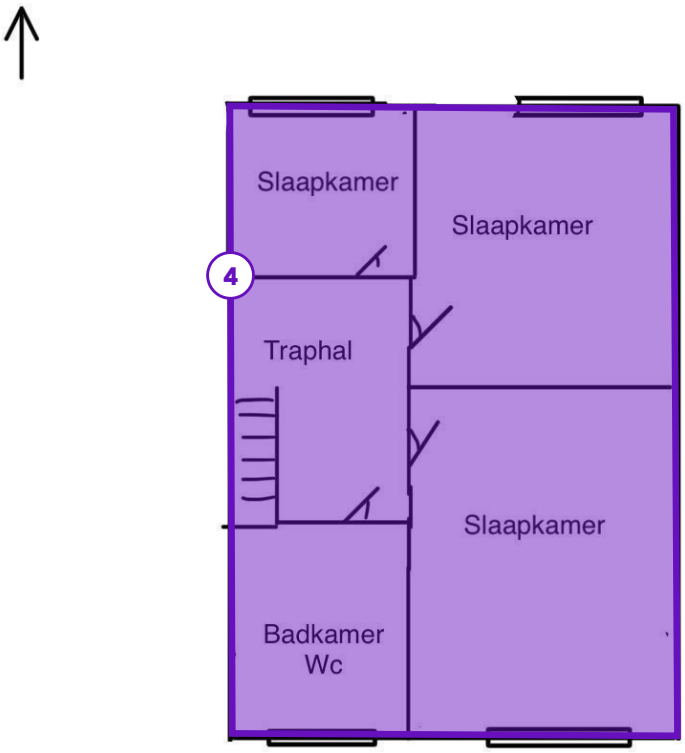
Plan 1.10: Dakbedekking

Beschrijving	Type	Actie
4. Dakbedekking (>3,50m)	Beperking	-

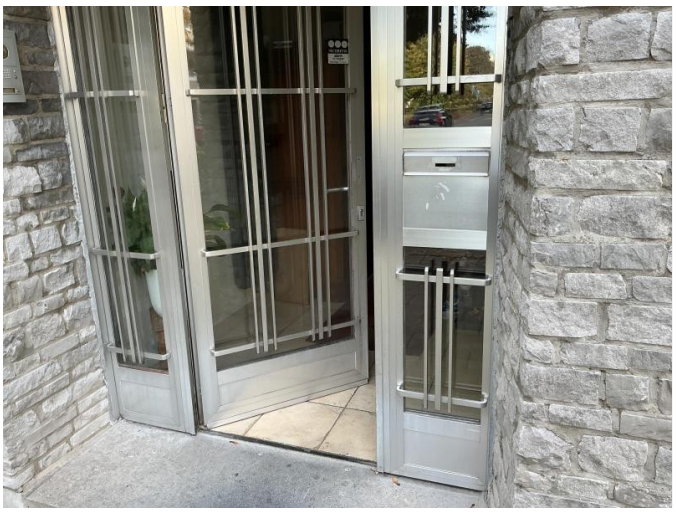
Fiche 2: Mastiek/kit tussen glas en profiel - Binnen

Eindbeoordeling materiaalrisico	Laag materiaalrisico en/of verlaagde kans op vezelvrijgave

Gebondenheid	Categorie 1: hechtgebonden in oorsprong
Asbestsoort (vezeltype)	Alleen chrysotiel aanwezig
Asbestconcentratie	Laag (< 50%)
Afschermingsgraad van het gehele materiaal	Geheel of deels vrij aan de binnenlucht, maar geen contact met binnenluchtstromen
Toestand van het materiaal	Licht beschadigd, licht verweerd. Intacte calciumsilicaatplaat of materiaal met categorie 3-gebondenheid

#	Type	Referentie	Resultaat
2.1	Puntmonster	M03	Chrysotiel

Beschrijving	Mastiek/kit tussen glas en profiel - Binnen
Omgeving	Binnen
Primaire drager	Wandopening verticaal (raam, deur, ...)
Asbestmateriaal	In-situ afwerkingslagen - Pasta, stopverf, voegsel, stopsel, vulsel, mastiek, kitten, ...
Bindmiddel van asbestmateriaal	Kitten, mastiek, pasta
Gebondenheid op basis van bindmiddel	Hecht
Hoeveelheid (gewicht - aantal)	• 3,00 kg - 1 stuk
Totaal gewicht	3,00 kg
Eenvoudig bereikbaar	Ja
Bevestigingswijze	• Verlijmd, ingegoten, versmeerd
Identificatiemethode	Een monstername door de asbestdeskundige met laboanalyse door een asbestlabo.
Destructieve handeling voor identificatie	Nee
Opmerking	De hoeveelheid betreft een schatting.

Zorgvuldig beheren

- Zorg voor een veilig beheer. Vermijd het beschadigen van het asbestmateriaal. Controleer de toestand jaarlijks op wijzigingen.

- Eenvoudige handelingen: mag via doe-het-zelf of door werknemer(s) met opleidingsattest eenvoudige handelingen
  Bij het uitvoeren van eenvoudige handelingen, zoals toegestaan via doe-het-zelfmethoden of door werknemers met een opleidingsattest, is het gebruik van de juiste persoonlijke beschermingsmiddelen (PBM's) verplicht om blootstelling aan asbestvezels te voorkomen. Wij adviseren echter om asbest te laten verwijderen door een werknemer met opleidingscertificaat. Maar het is ook toegestaan via de doe-het-zelfmethode, mits de juiste voorzorgsmaatregelen en PBM's in acht worden genomen. De te gebruiken PBM's zijn:

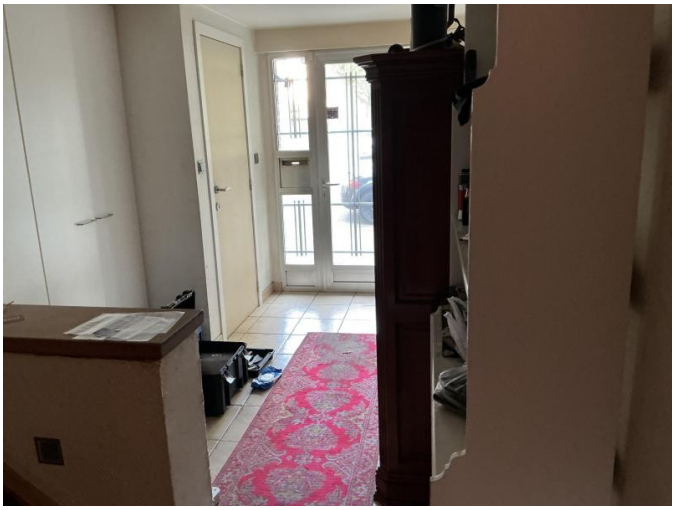
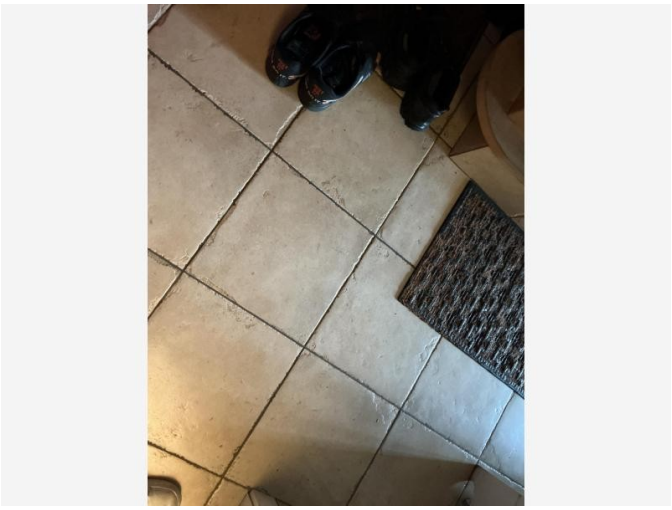
Fiche 6: Tegellijm onder vloertegels

Op moment van de inspectie kon niet worden nagegaan of de

tegellijm onder de vloertegels of achter de plinttegels asbestverdacht is. Bij renovatie of verwijdering van de tegels dient het materiaal te worden geanalyseerd voor de werken van start gaan.
