Asbestinventarisattest

Waardstraat 116, 3520 Zonhoven

Attestnummer : **20261019-000027.000**
Uitgegeven op : **19.10.2026**
Geldig tot : **19.10.2036**

Niet-asbestveilig

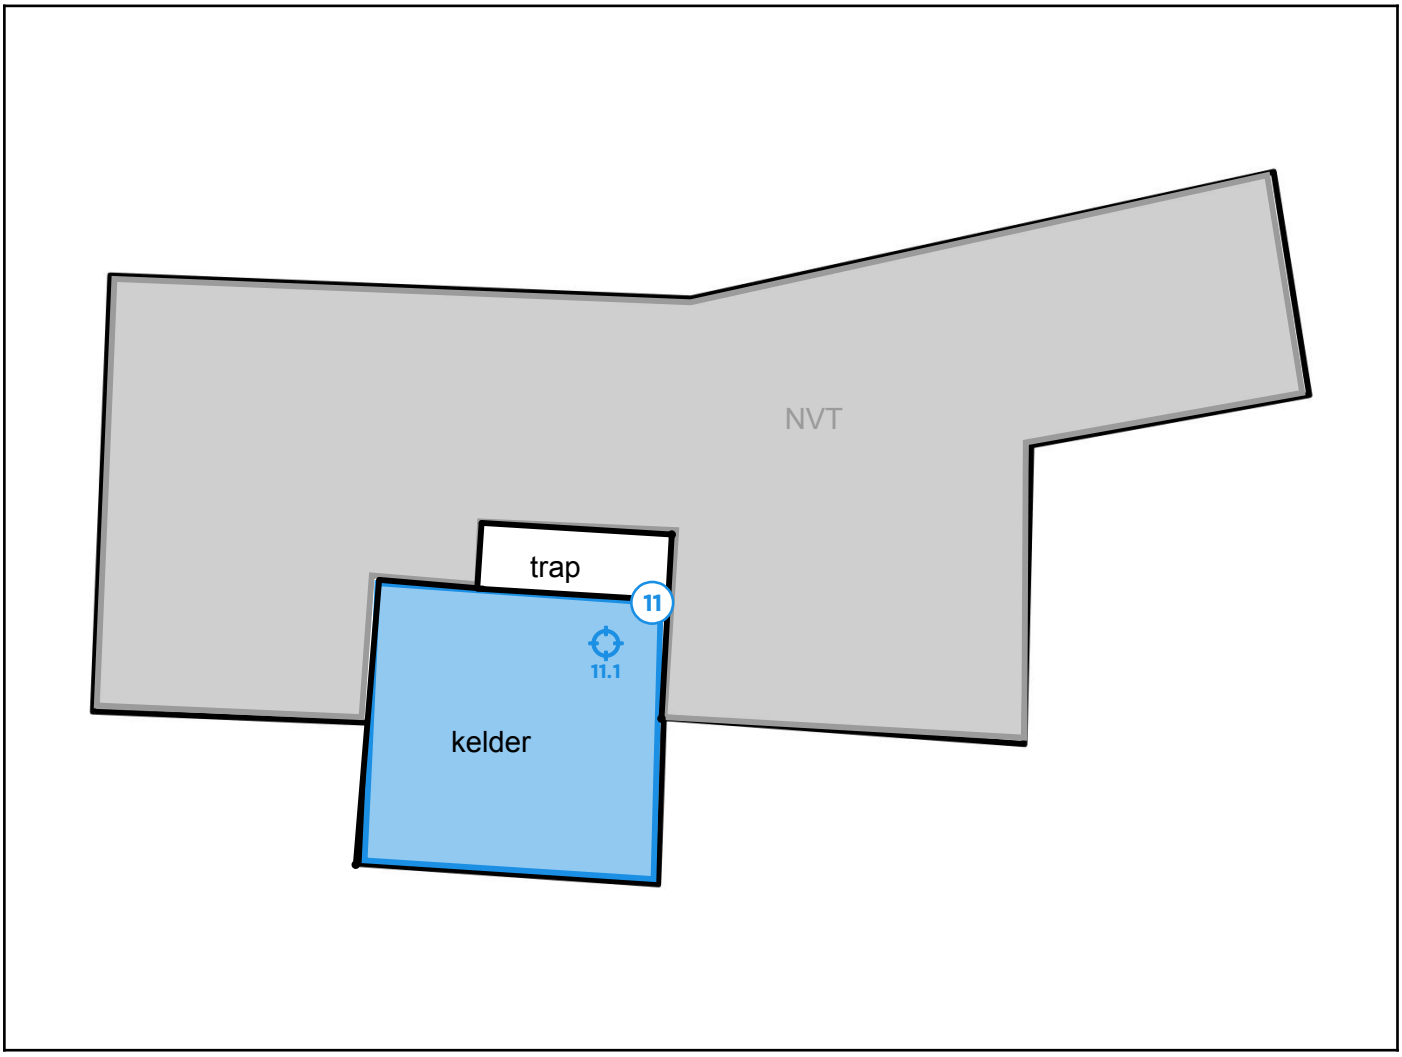
Plan 1.1: V-1

Beschrijving	Type	Actie
11. Vloerzeil kelder	Geen asbest	-
11.1 Code: ST 6	Puntmonster	-

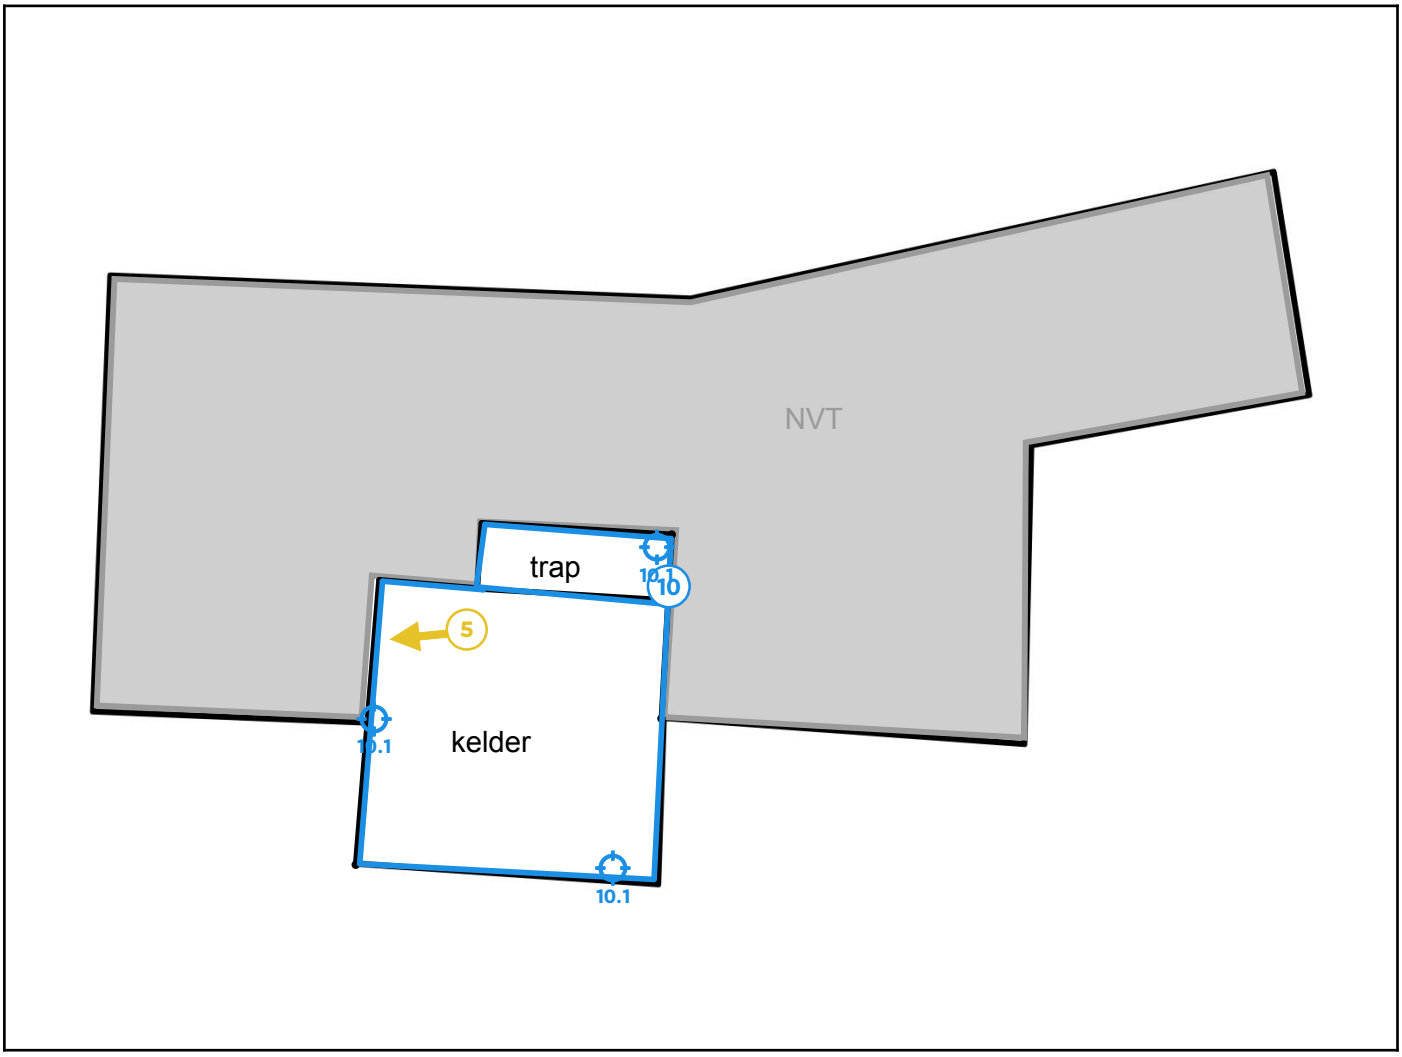
Plan 1.2: V-1

Beschrijving	Type	Actie
5. Bakeliete elektrische infrastructuur	Asbestmateriaal	Zorgvuldig beheren
10. Cementering kelder	Geen asbest	-
10.1 Code: ST 3	Mengmonster	-

- Zorg voor een veilig beheer. Vermijd het beschadigen van het asbestmateriaal. Controleer de toestand jaarlijks op wijzigingen.
- Voer bijkomende staalname(s) uit.

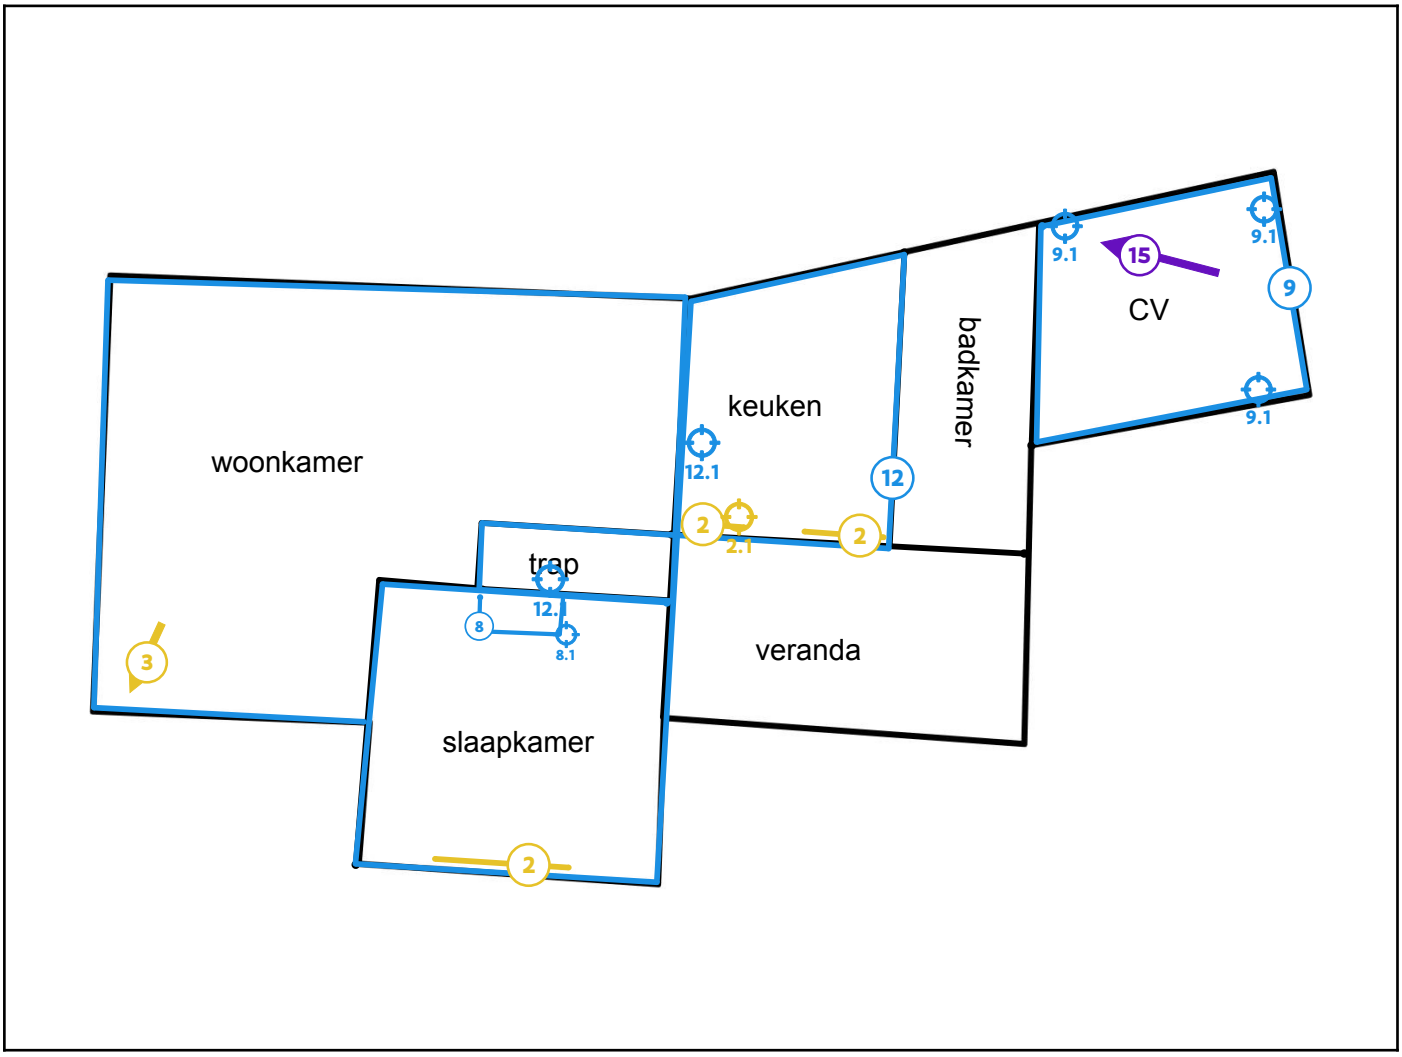
Plan 1.3: V0

Beschrijving	Type	Actie
2. Vensterbanken binnen	Asbestmateriaal	Zorgvuldig beheren
2.1 Code: ST 8	Puntmonster	-
3. Bakeliet energiemeter	Asbestmateriaal	Zorgvuldig beheren
8. Dorpels open haard slaapkamer V0 (type Massal)	Geen asbest	-
8.1 Code: ST 7	Puntmonster	-
9. Tegellijm CV	Geen asbest	-

9.1 Code: ST 4	Mengmonster	-
12. Pleisterwerk muren	Geen asbest	-
12.1 Code: ST 1	Mengmonster	-
15. Stookketel / Brander: niet asbest verdacht	Overige ruimte of materiaal	-

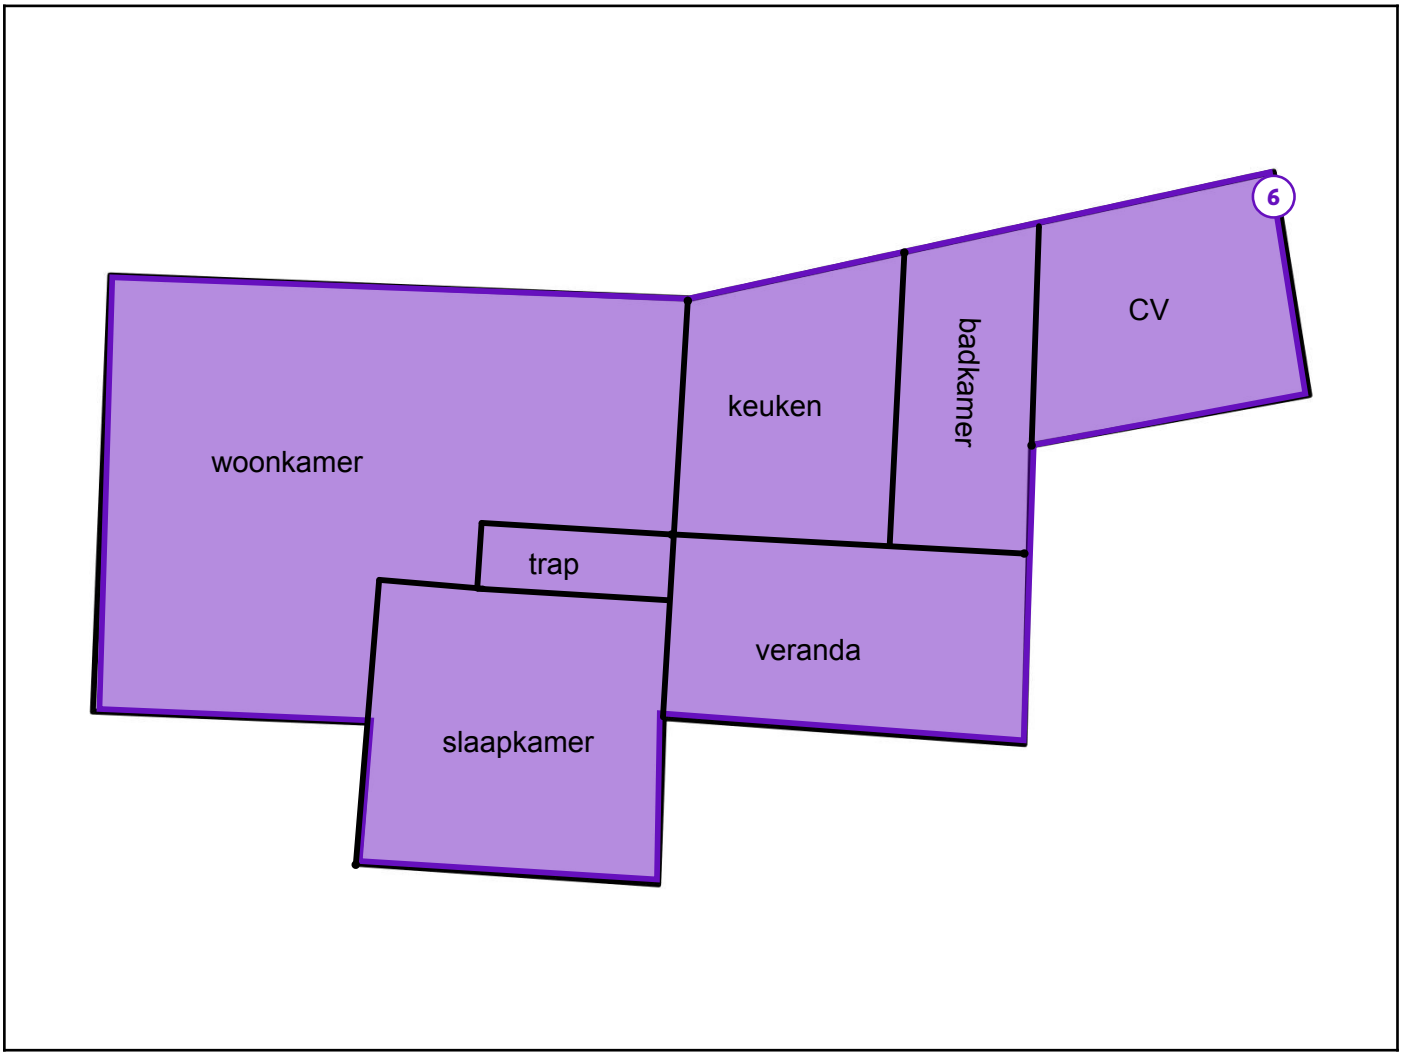
Plan 1.4: V0

Beschrijving	Type	Actie
6. Plafonds uit niet asbestverdacht materiaal	Advies	-

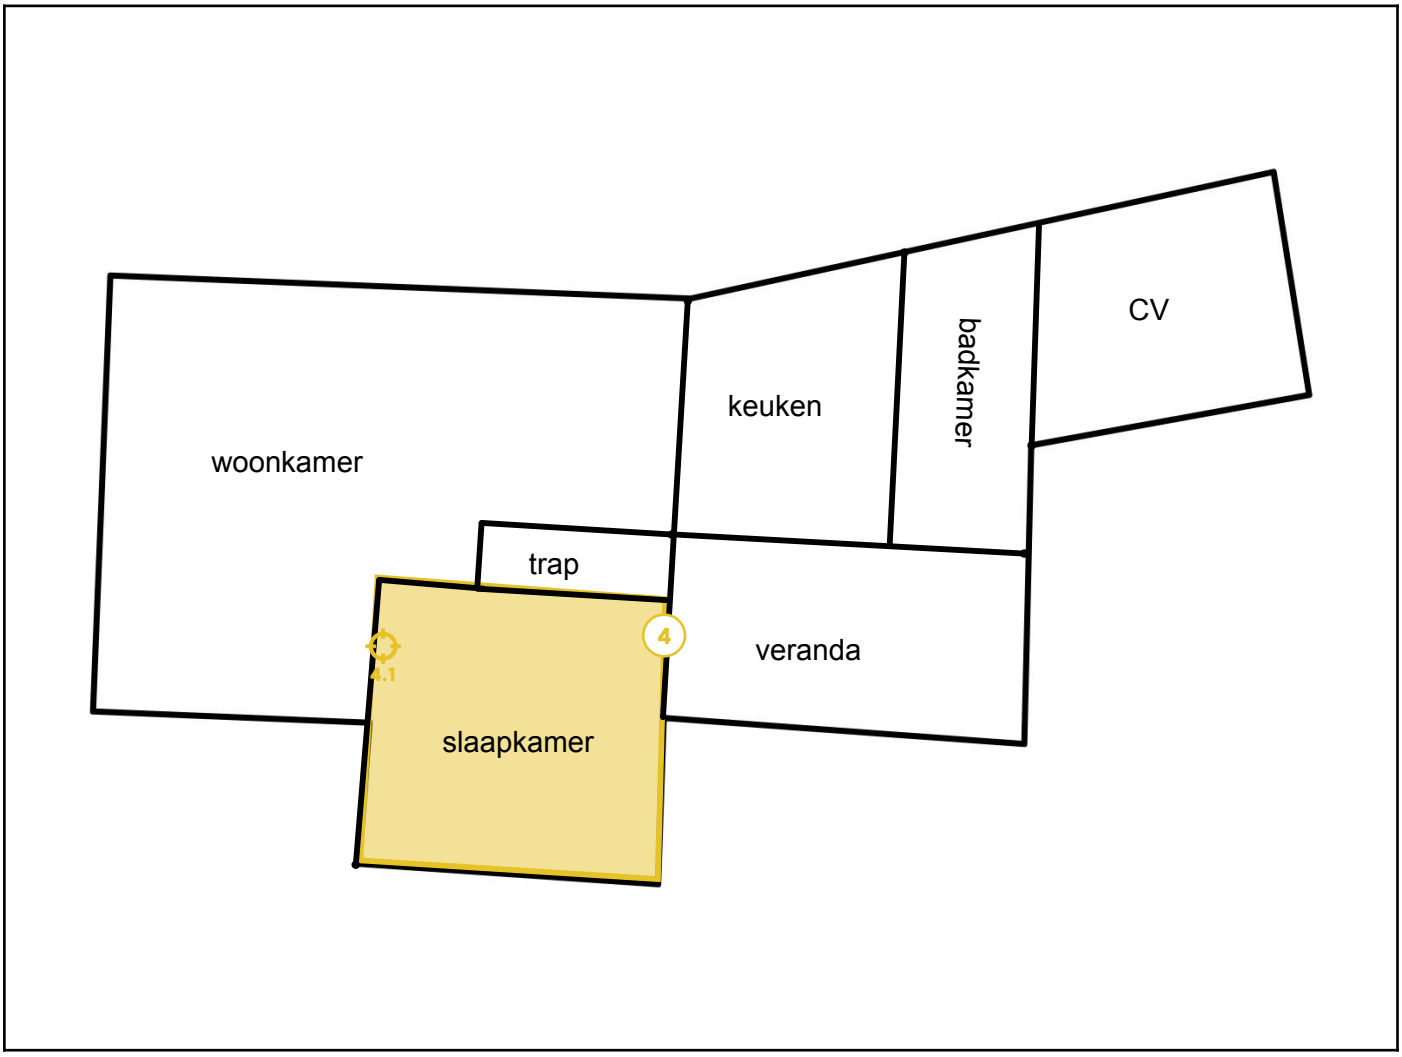
Plan 1.5: V0

Beschrijving	Type	Actie
4. Vinyl tegel slaapkamer V0	Asbestmateriaal	Zorgvuldig beheren
4.1 Code: ST 5	Puntmonster	-

- Zorg voor een veilig beheer. Vermijd het beschadigen van het asbestmateriaal. Controleer de toestand jaarlijks op wijzigingen.

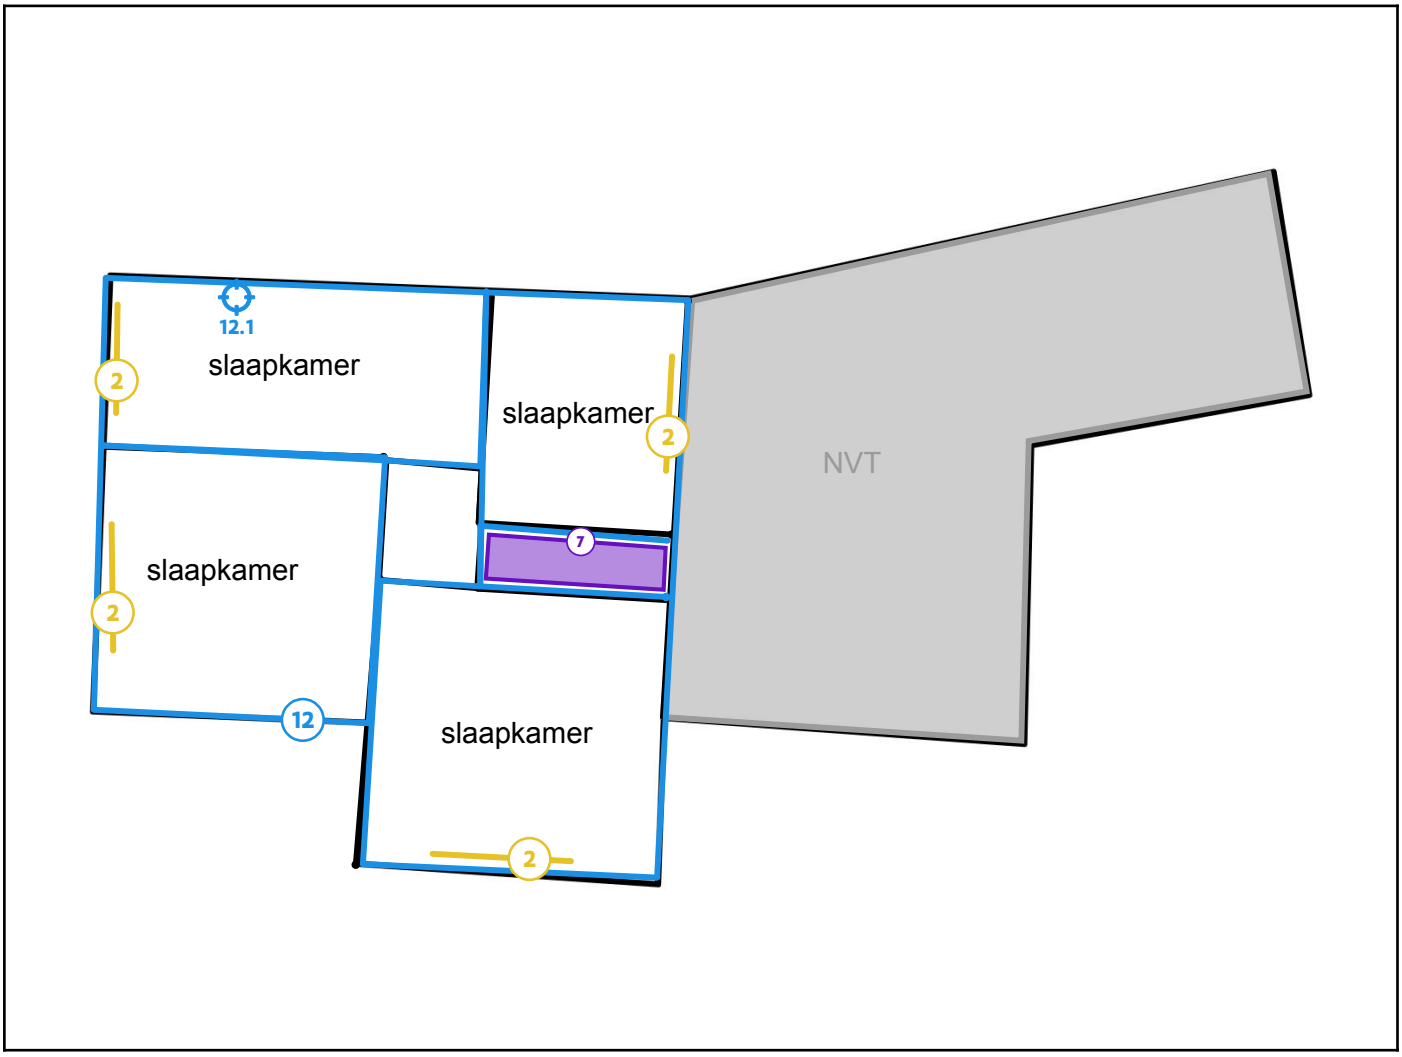
Plan 1.6: V1

Beschrijving	Type	Actie
2. Vensterbanken binnen	Asbestmateriaal	Zorgvuldig beheren
7. Vloerzeil trap kelder (niet-asbestverdacht)	Advies	-
12. Pleisterwerk muren	Geen asbest	-
12.1 Code: ST 1	Mengmonster	-

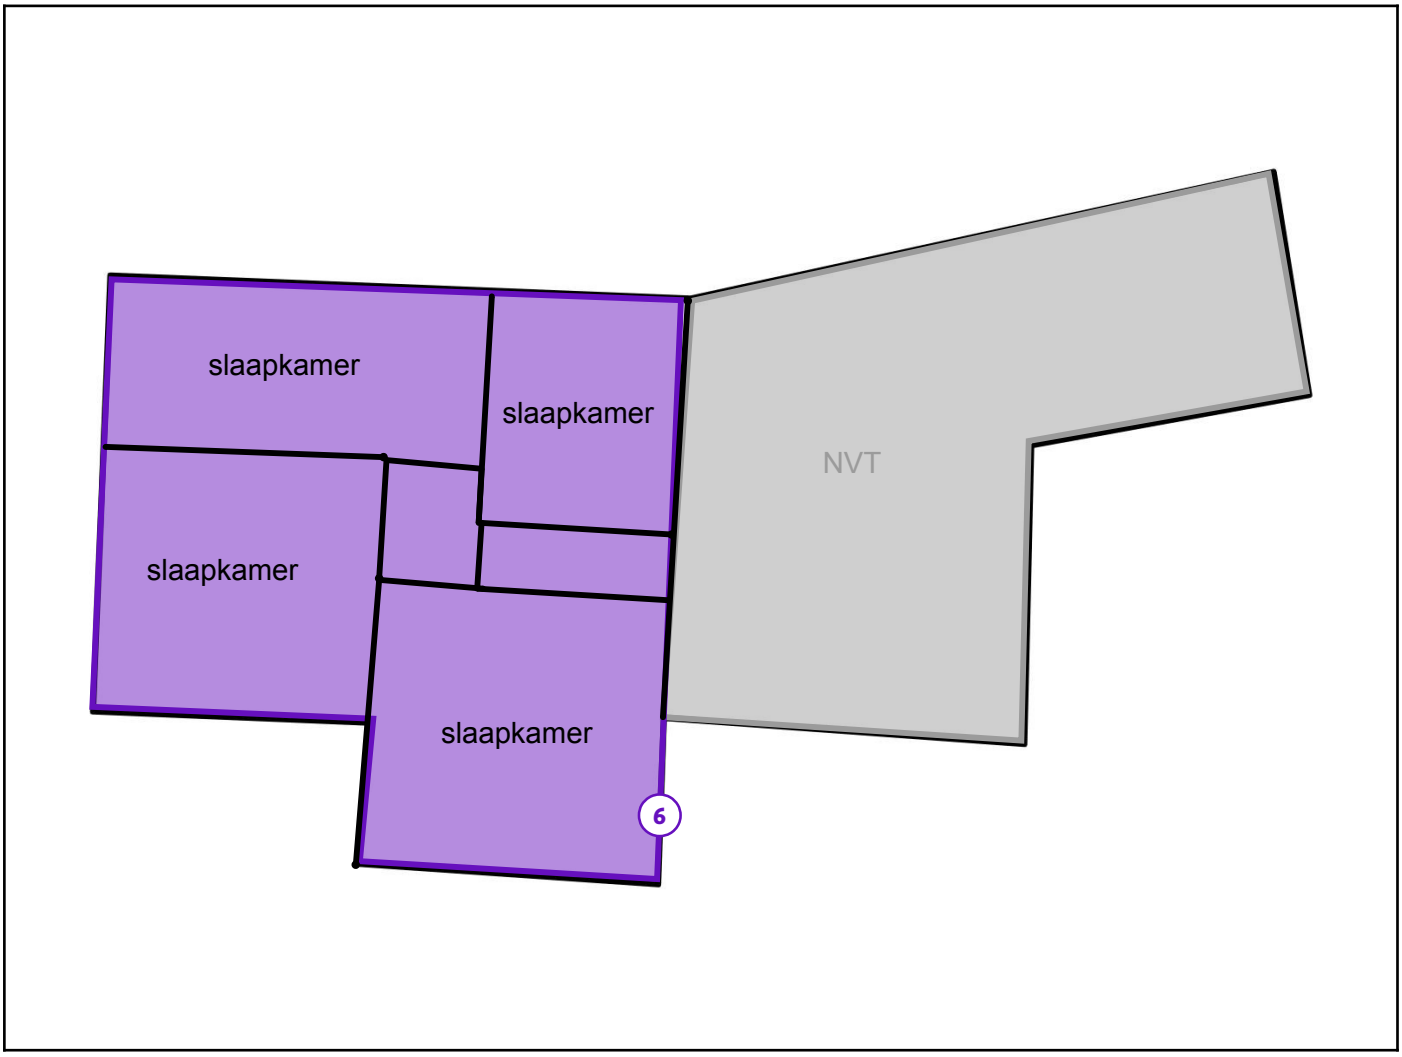
Plan 1.7: V1

Beschrijving	Type	Actie
6. Plafonds uit niet asbestverdacht materiaal	Advies	-

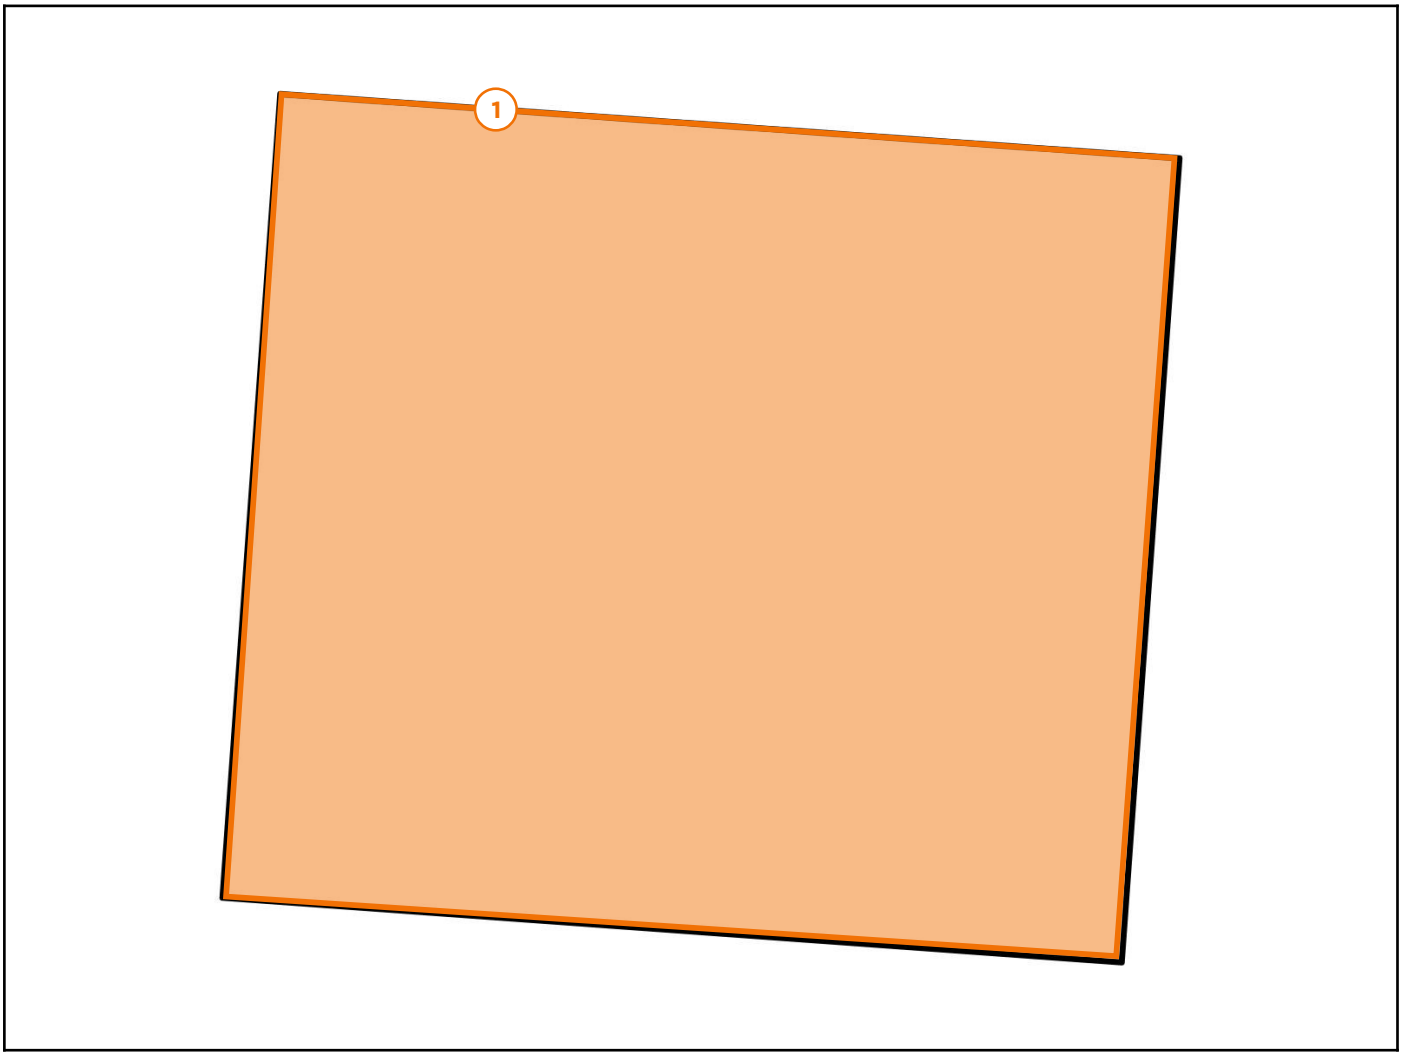
Plan 2.1: Garage plan

Beschrijving	Type	Actie
1. Golfplaten garage + overkapping	Asbestmateriaal	Verwijderen

Eindbeoordeling materiaalrisico	Verhoogd materiaalrisico en/of verhoogde kans op vezelvrijgave

Gebondenheid	Categorie 1: hechtgebonden in oorsprong
Asbestsoort (vezeltype)	Alleen chrysotiel aanwezig
Asbestconcentratie	Laag (< 50%)
Afschermingsgraad van het gehele materiaal	Geheel of deels vrij aan de binnenlucht, maar geen contact met binnenluchtstromen
Toestand van het materiaal	Matig beschadigd, matig verweerd

- Zorg voor een veilig beheer. Vermijd het beschadigen van het asbestmateriaal. Controleer de toestand jaarlijks op wijzigingen.
- Verwijder dit asbestmateriaal zo snel mogelijk. Volg de toestand goed op.
- Hemelwater dat afspoelt van asbestcement daken of gevels kan asbestdeeltjes bevatten. Gebruik het enkel voor gesloten circuits (bv. spoelen toiletten). Reinig na het vervangen van het dak of de gevel de dakgoten en regenwaterput of -ton om asbesthoudend sediment of slib te verwijderen

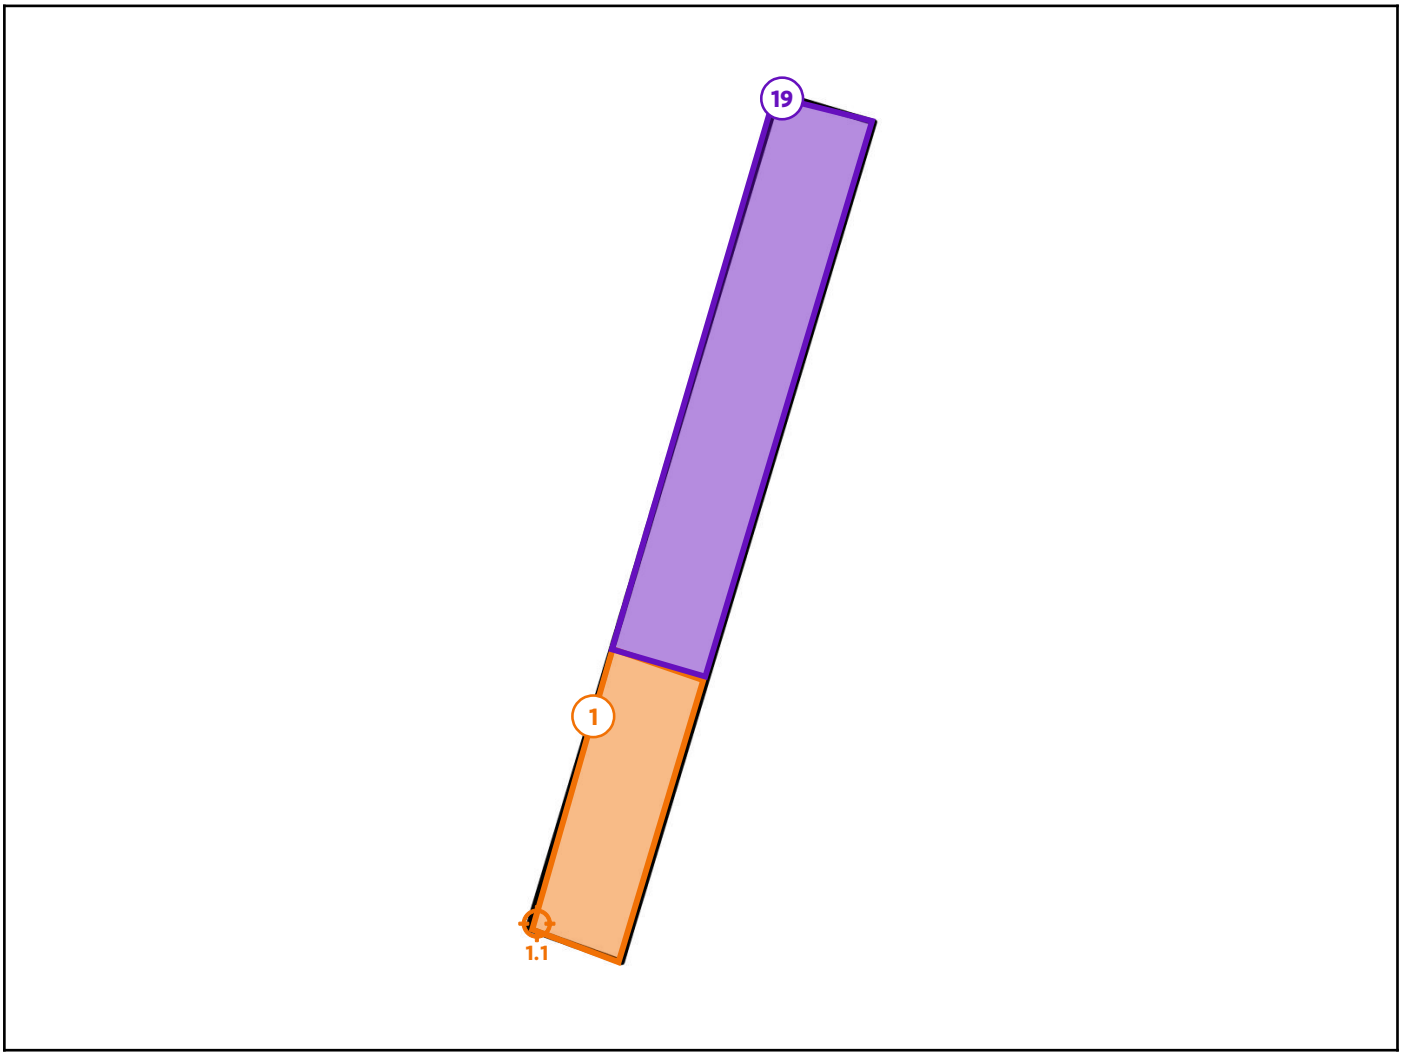
Plan 3.1: Hondenhok / overkapping plan

Beschrijving	Type	Actie
1. Golfplaten garage + overkapping	Asbestmateriaal	Verwijderen
1.1 Code: ST 2	Puntmonster	-
19. Dakbedekking: metalen platen	Overige ruimte of materiaal	-

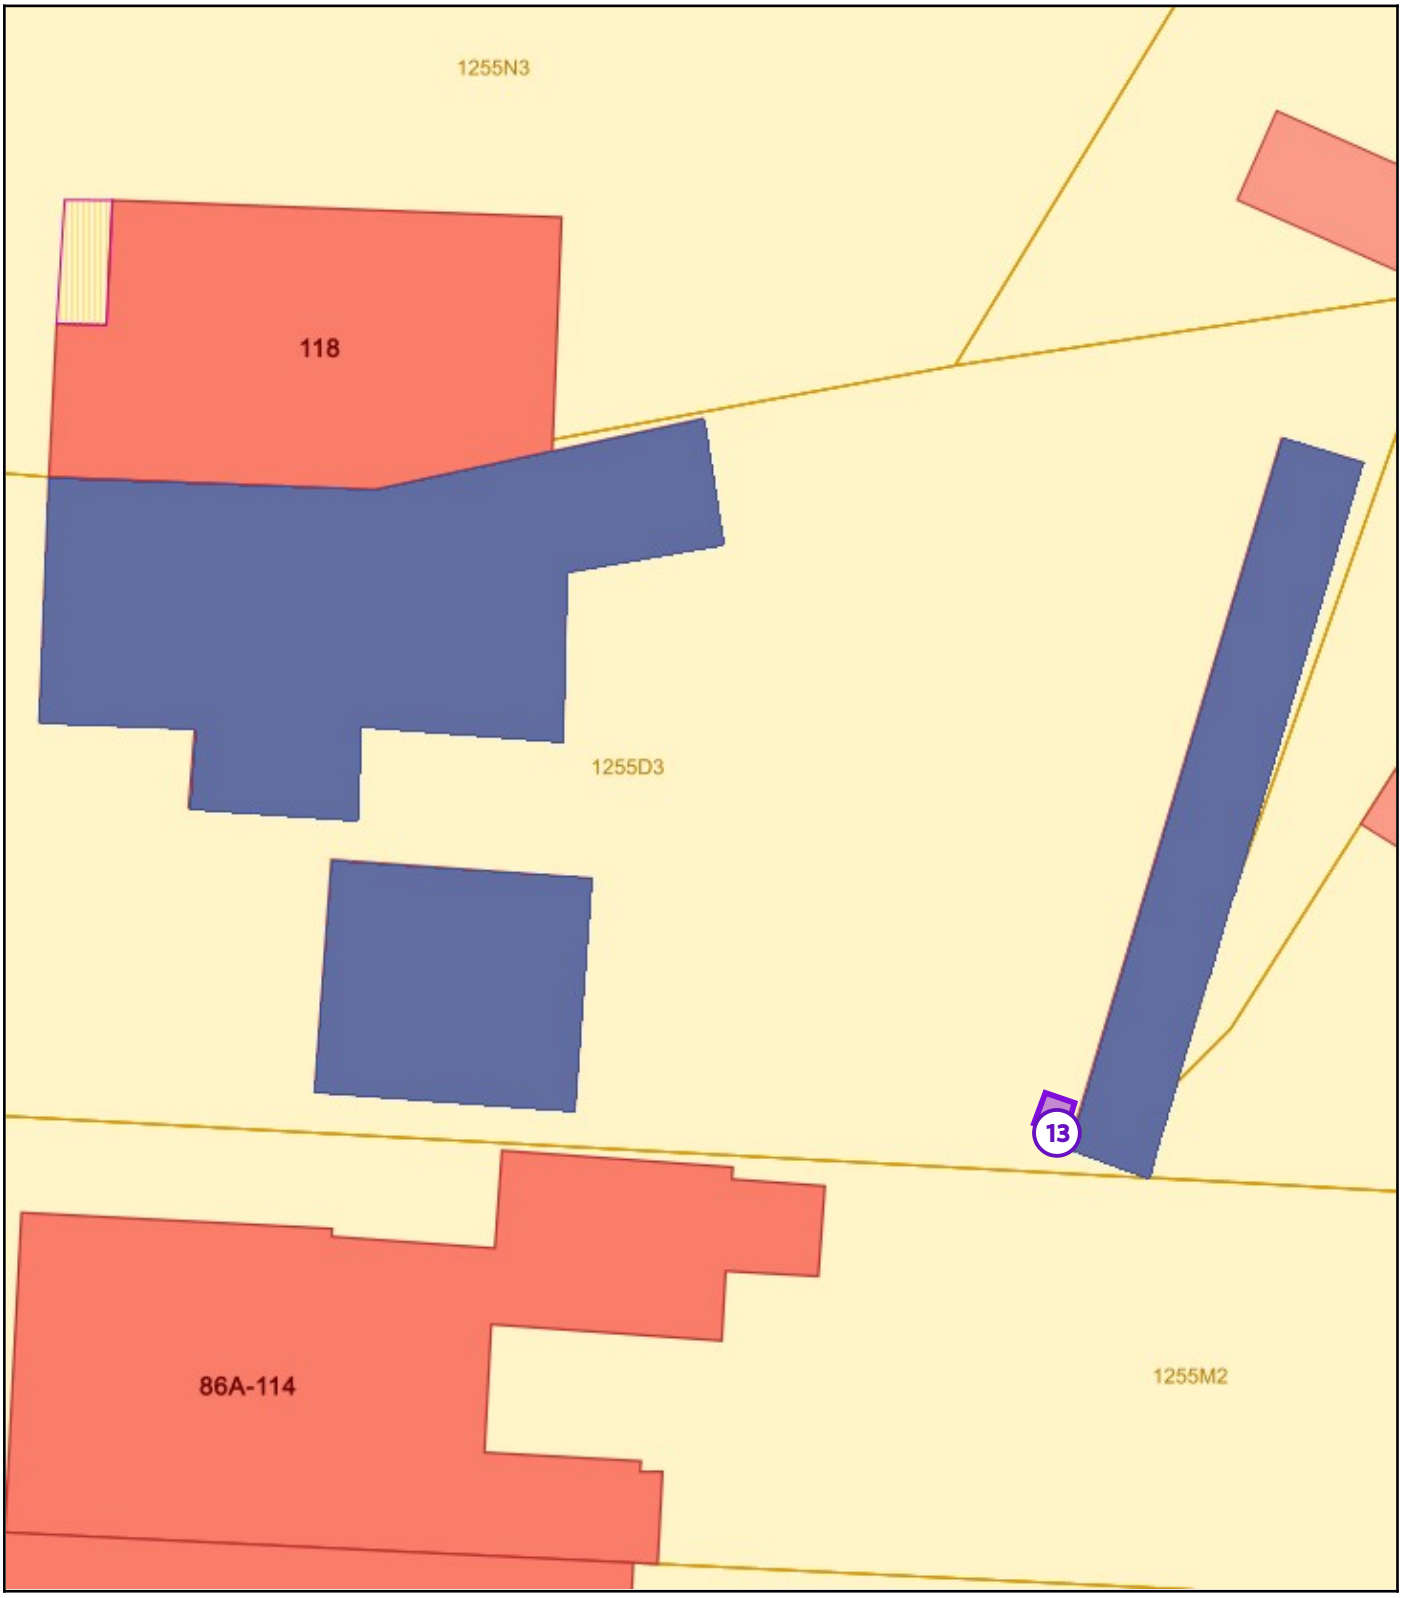
Plan 4.1: Afdruipzones/afvloeizones

13. Afdruipzone golfplaten	Afdruipzone/afvloeizone	-
