Asbestinventarisattest

Kruissteenweg 190, 3700 Tongeren-Borgloon

Attestnummer : **20261026-000035.000**
Uitgegeven op : **26.10.2026**
Geldig tot : **26.10.2036**

Asbestveilig (maar niet asbestvrij)

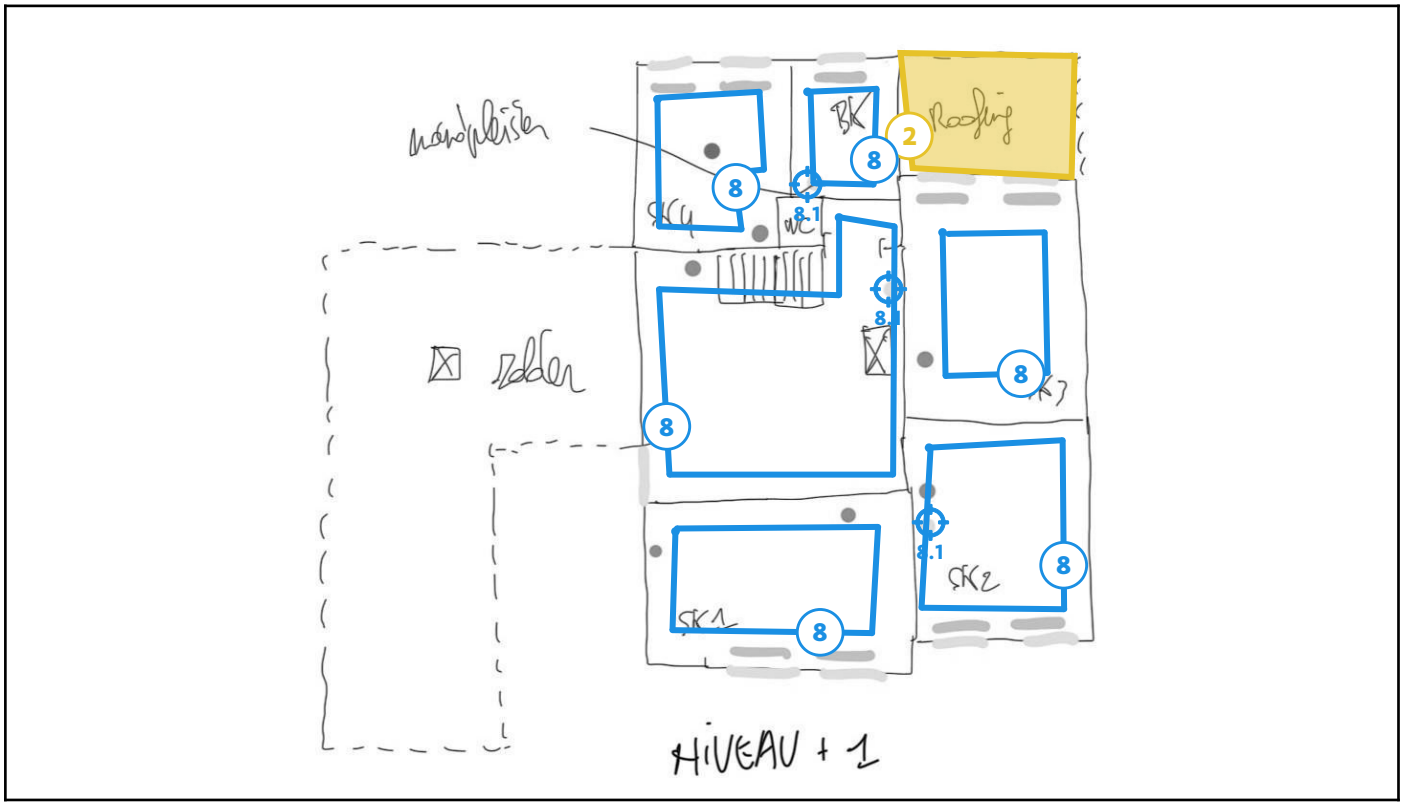
Plan 2.2: - Niveau +1

Beschrijving	Type	Actie
2. Plat dak I Roofing/bitumen/teer I Asbestverdacht & veilig te beheren	Asbestmateriaal	Zorgvuldig beheren
8. Zichtbaar wandpleisterwerk	Geen asbest	-
8.1 Code: 1 I MS I Wandpleister	Mengmonster	-

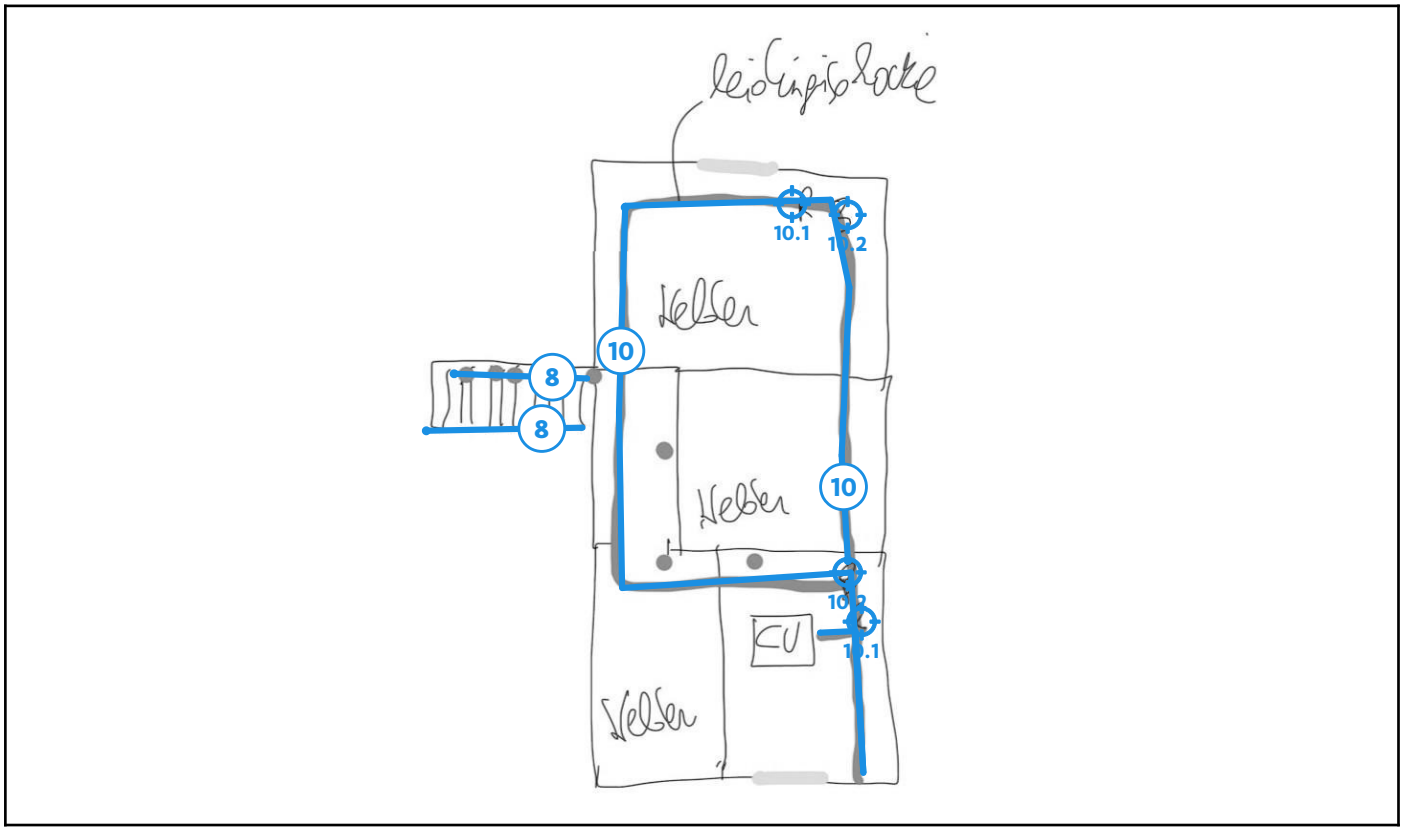
Legende van plan 2.4: - Niveau -1

Beschrijving	Type	Actie
8. Zichtbaar wandpleisterwerk	Geen asbest	-
10. Leidingisolatie I Gips I Onderdeel verwarmingsinstallatie	Geen asbest	-
10.1 Code: 3 I MS I Leidingisolatie Recht	Mengmonster	-
10.2 Code: 4 I MS I Leidingisolatie Bocht	Mengmonster	-

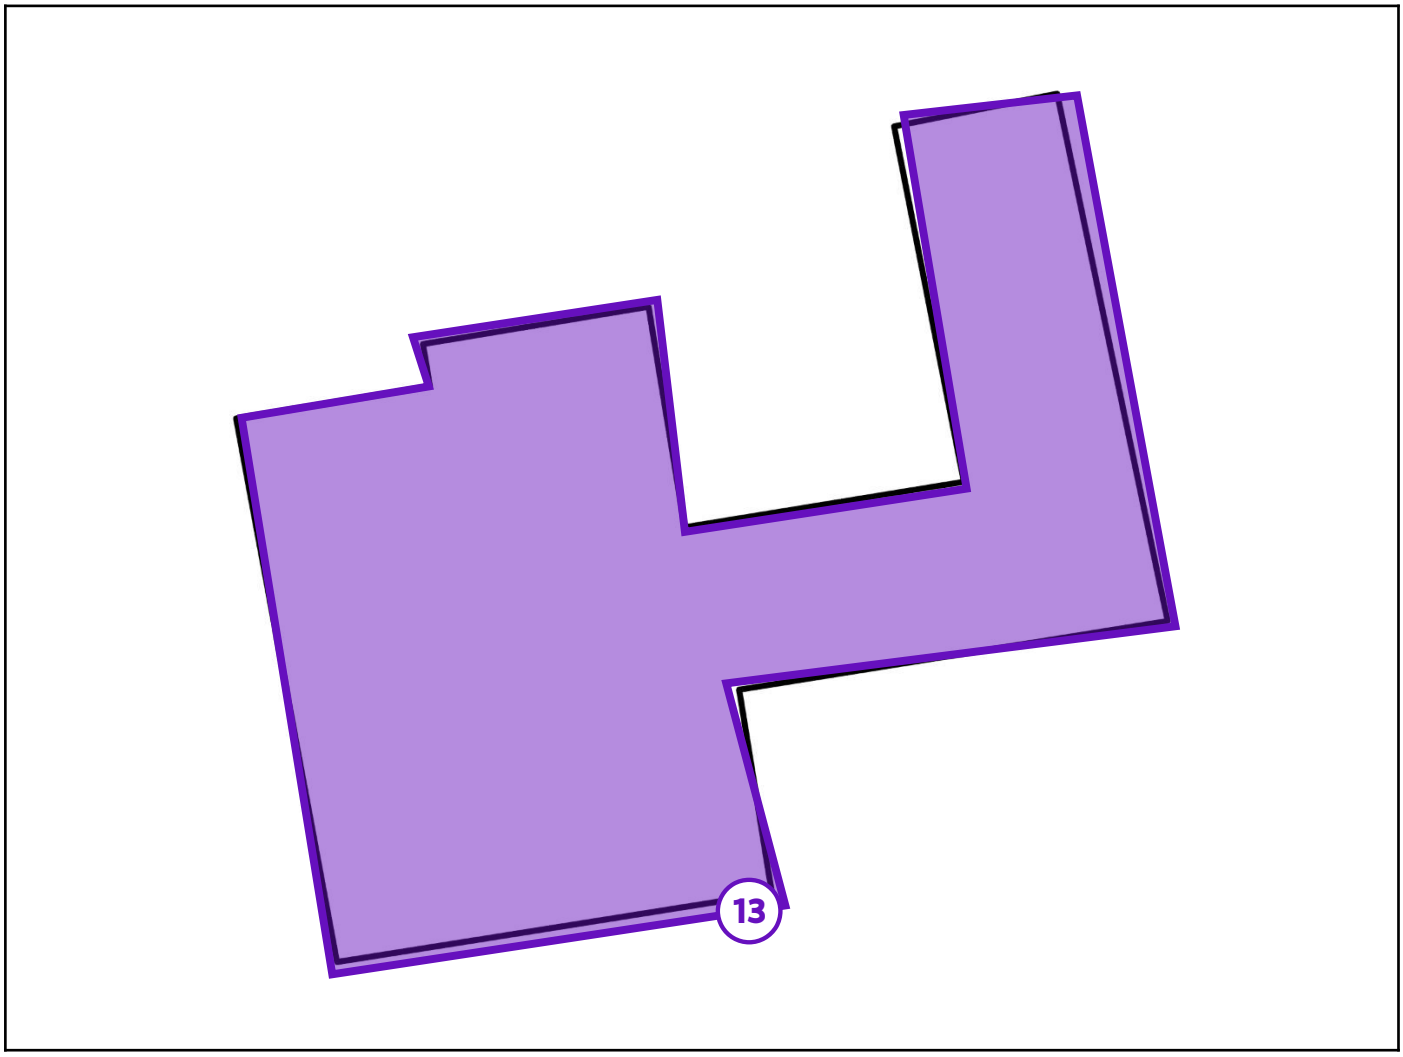
Legende van plan 2.5: Dakenplan

Beschrijving	Type	Actie
13. Onderdak I Niet asbestverdacht	Overige ruimte of materiaal	-

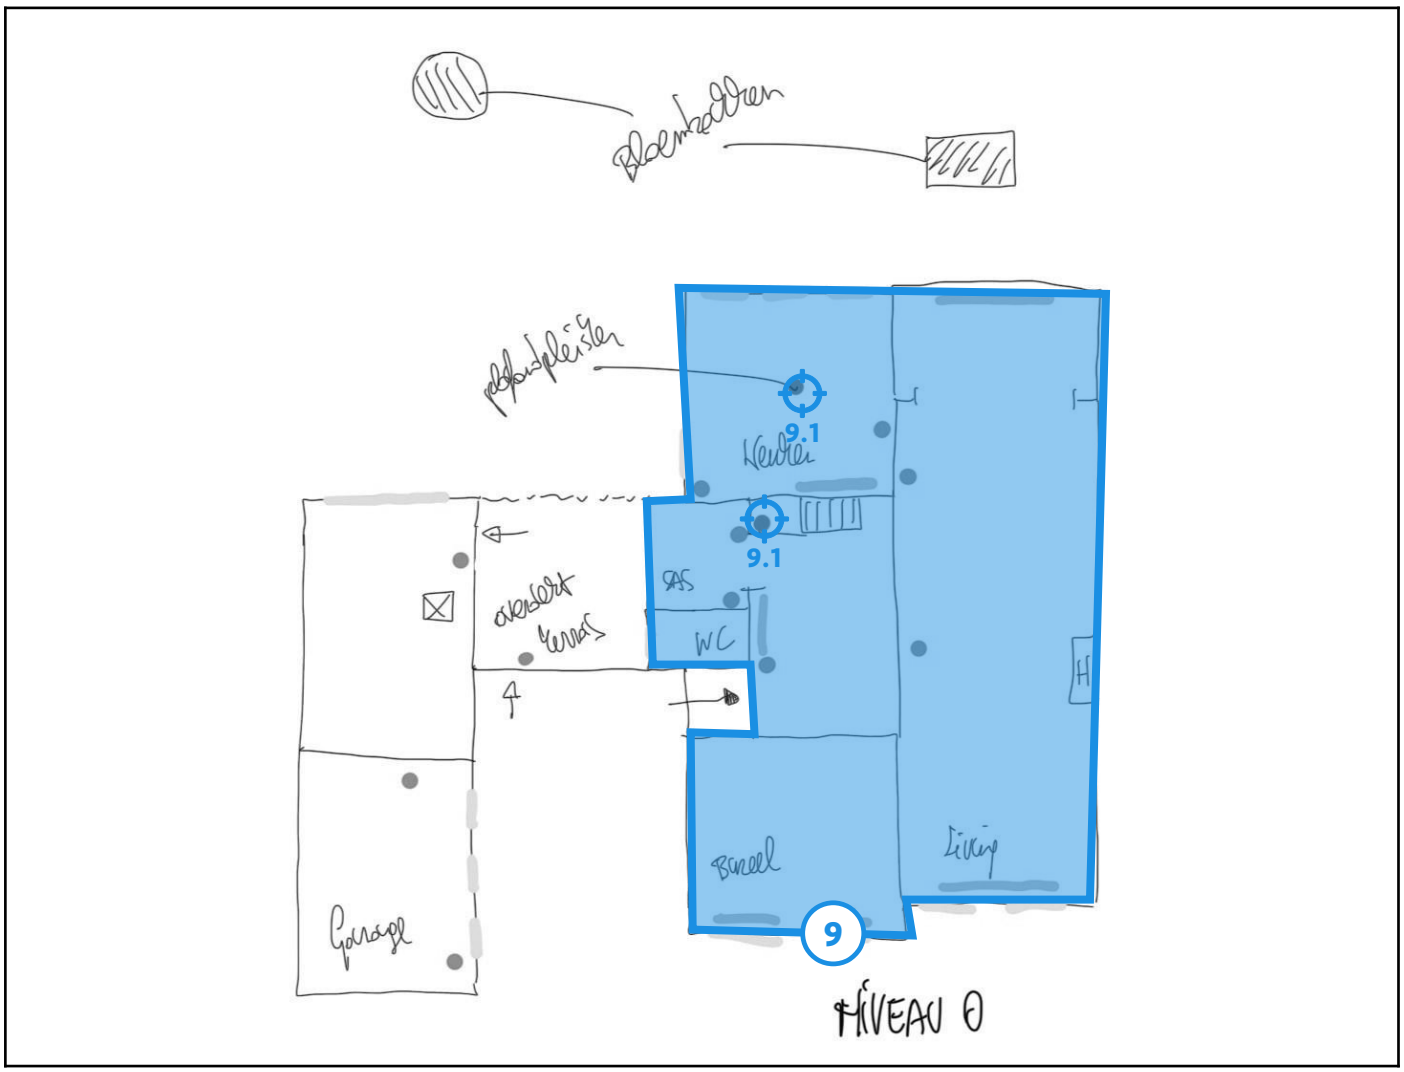
Legende van plan 2.6: - Niveau 0

Beschrijving	Type	Actie
9. Zichtbaar plafondpleisterwerk	Geen asbest	-
9.1 Code: 2 I MS I Plafondpleister	Mengmonster	-

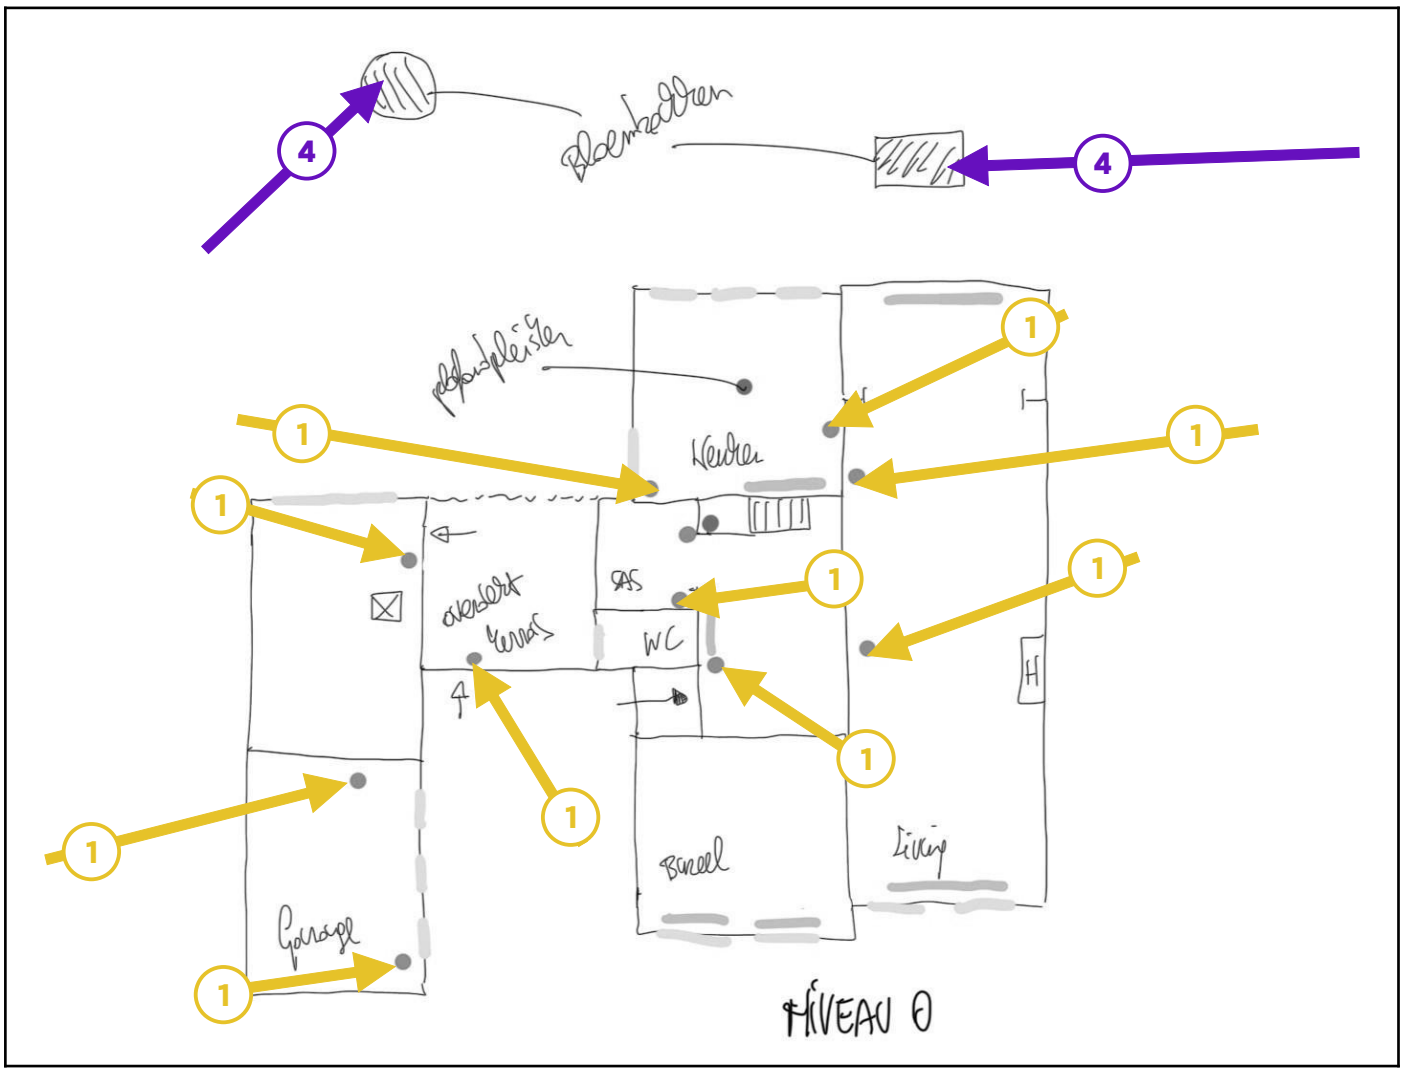
Plan 2.8: - Niveau 0

Beschrijving	Type	Actie
1. Bakeliet I Elektrische installatie	Asbestmateriaal	Zorgvuldig beheren
4. Bloembakken uit asbestcement	Roerend goed	-

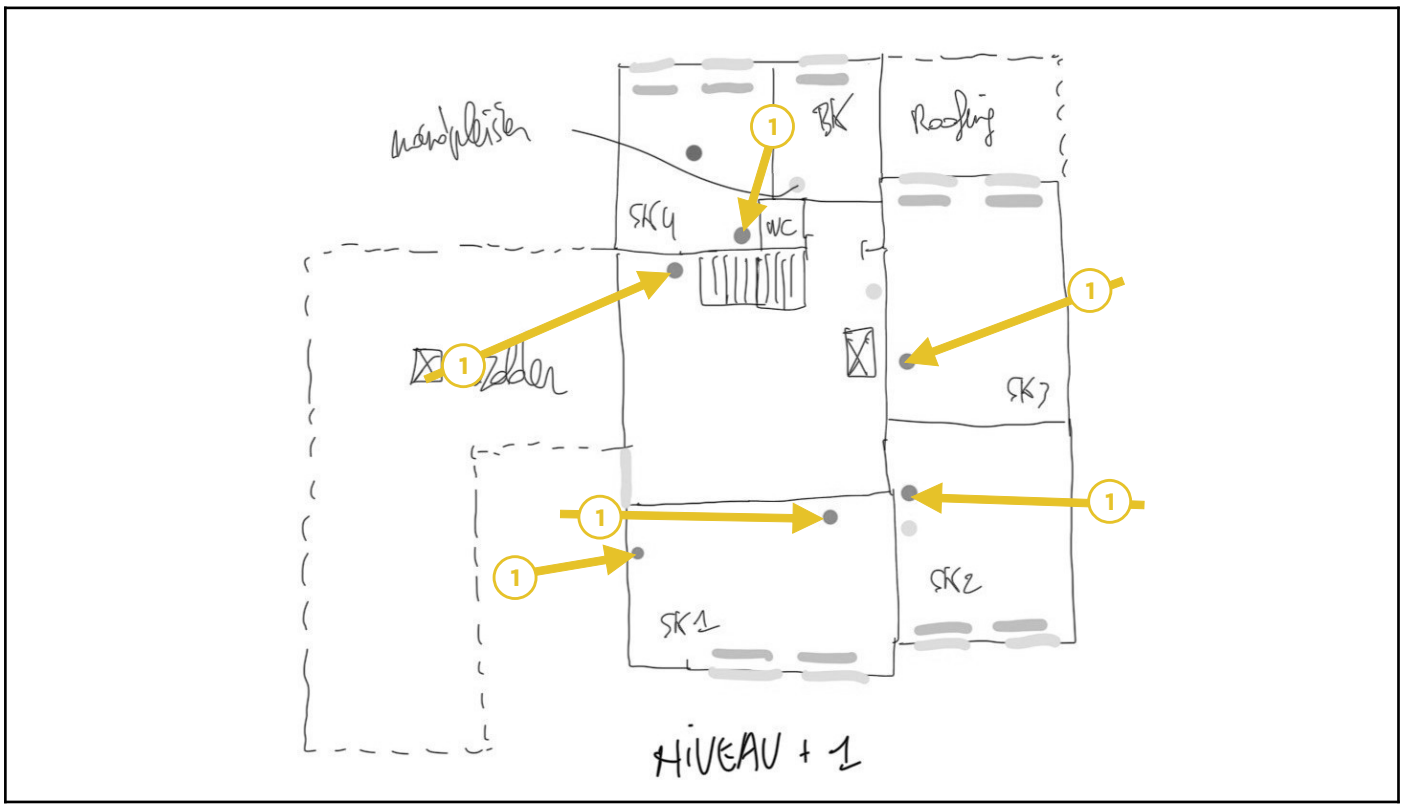
Plan 2.9: - Niveau +1

Beschrijving	Type	Actie
1. Bakeliet I Elektrische installatie	Asbestmateriaal	Zorgvuldig beheren

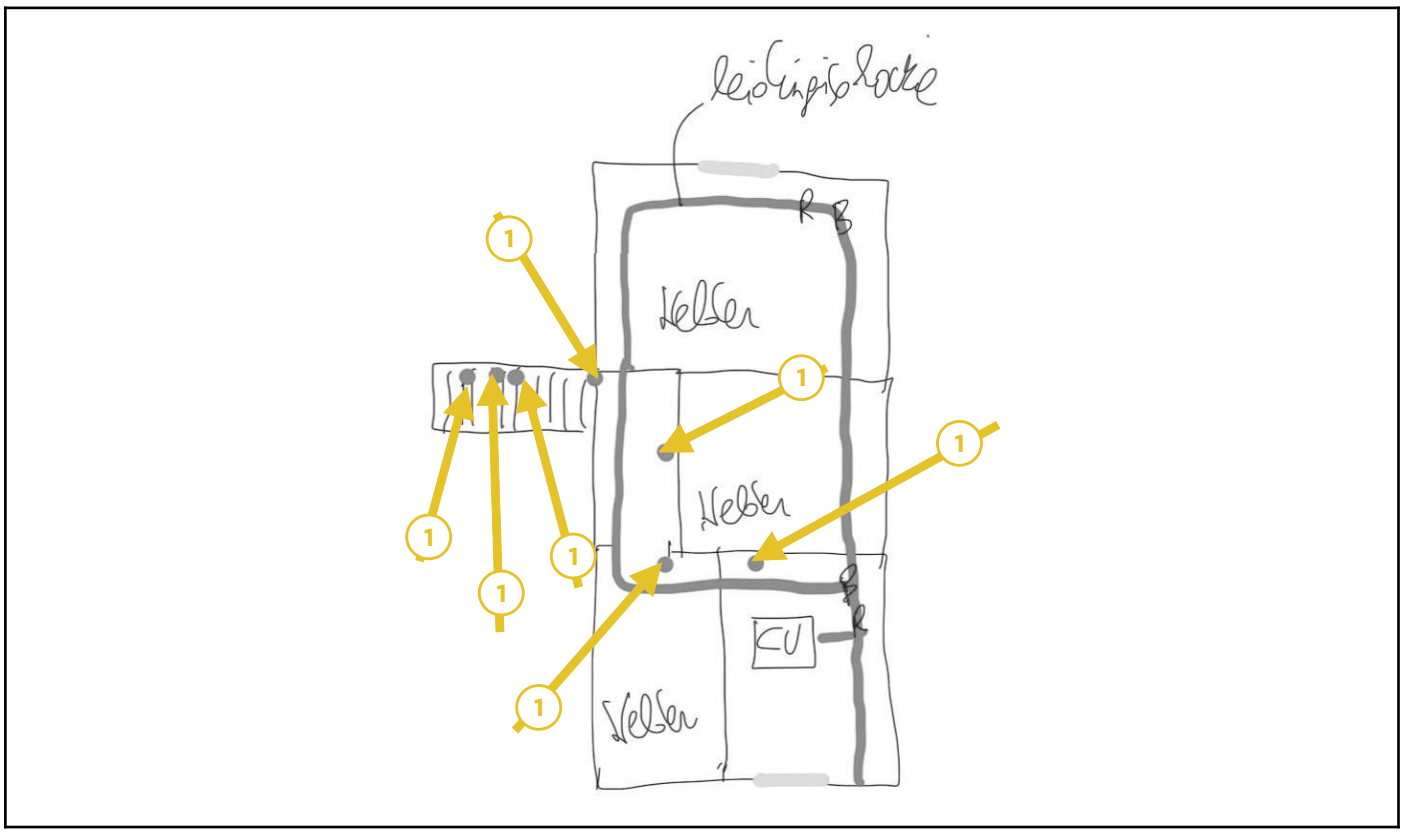
Plan 2.10: - Niveau -1

Beschrijving	Type	Actie
1. Bakeliet I Elektrische installatie	Asbestmateriaal	Zorgvuldig beheren

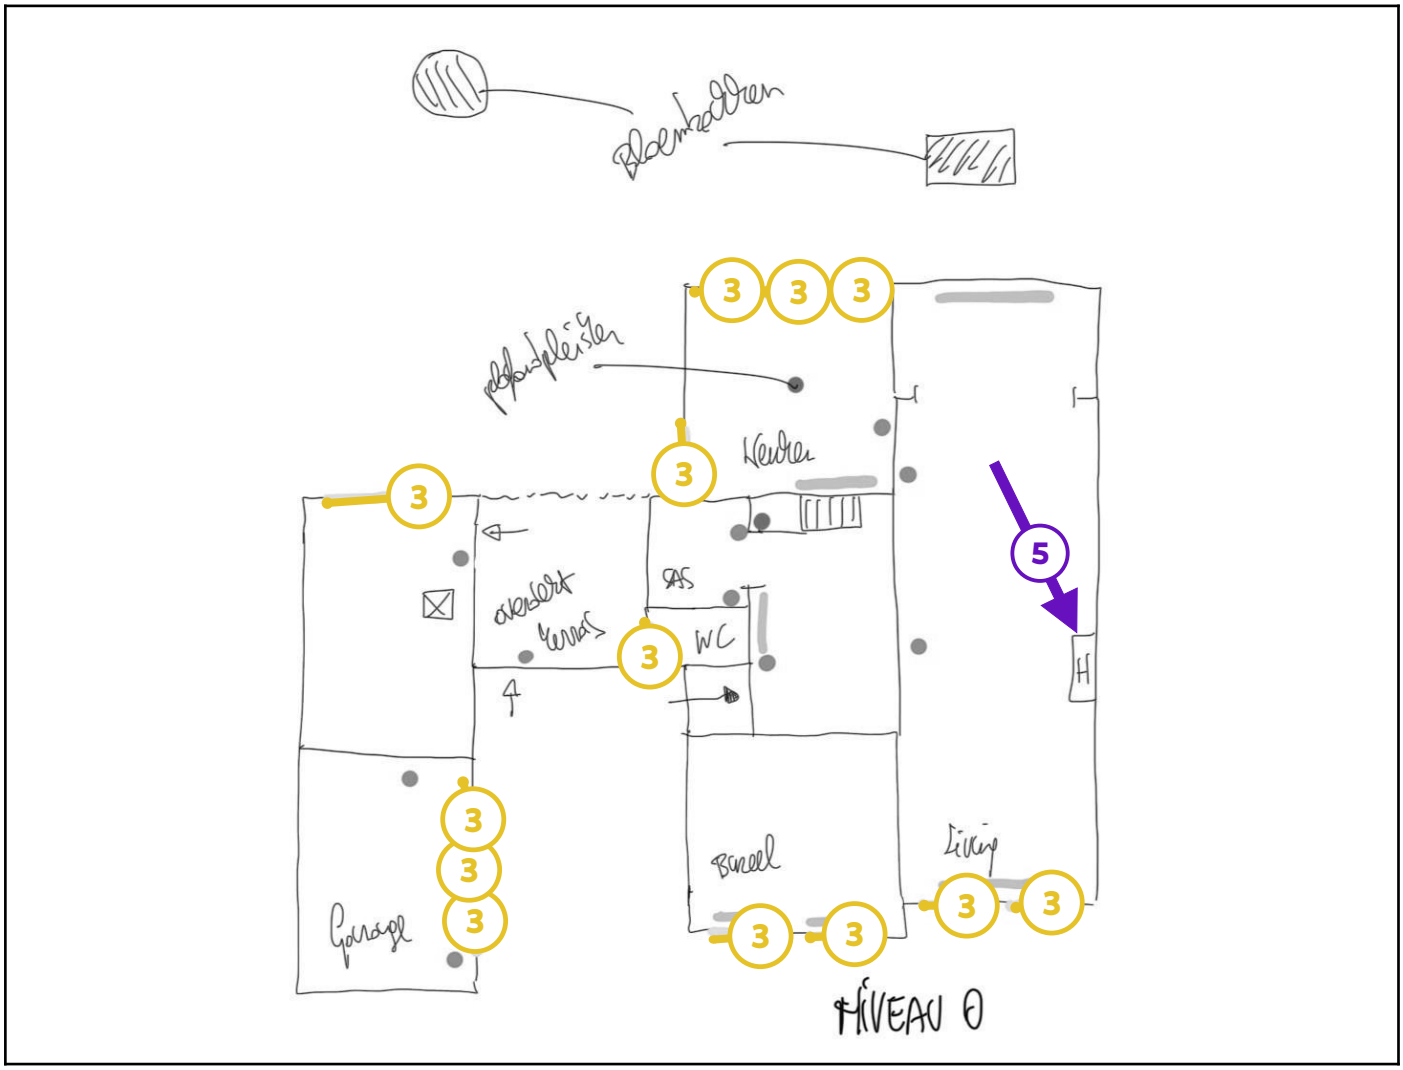
Plan 2.11: - Niveau 0

Beschrijving	Type	Actie
3. Mastiek/kit tussen glas en profiel I Oude ramen I Asbestverdacht	Asbestmateriaal	Zorgvuldig beheren
5. Toestel I Haard in living	Advies	-

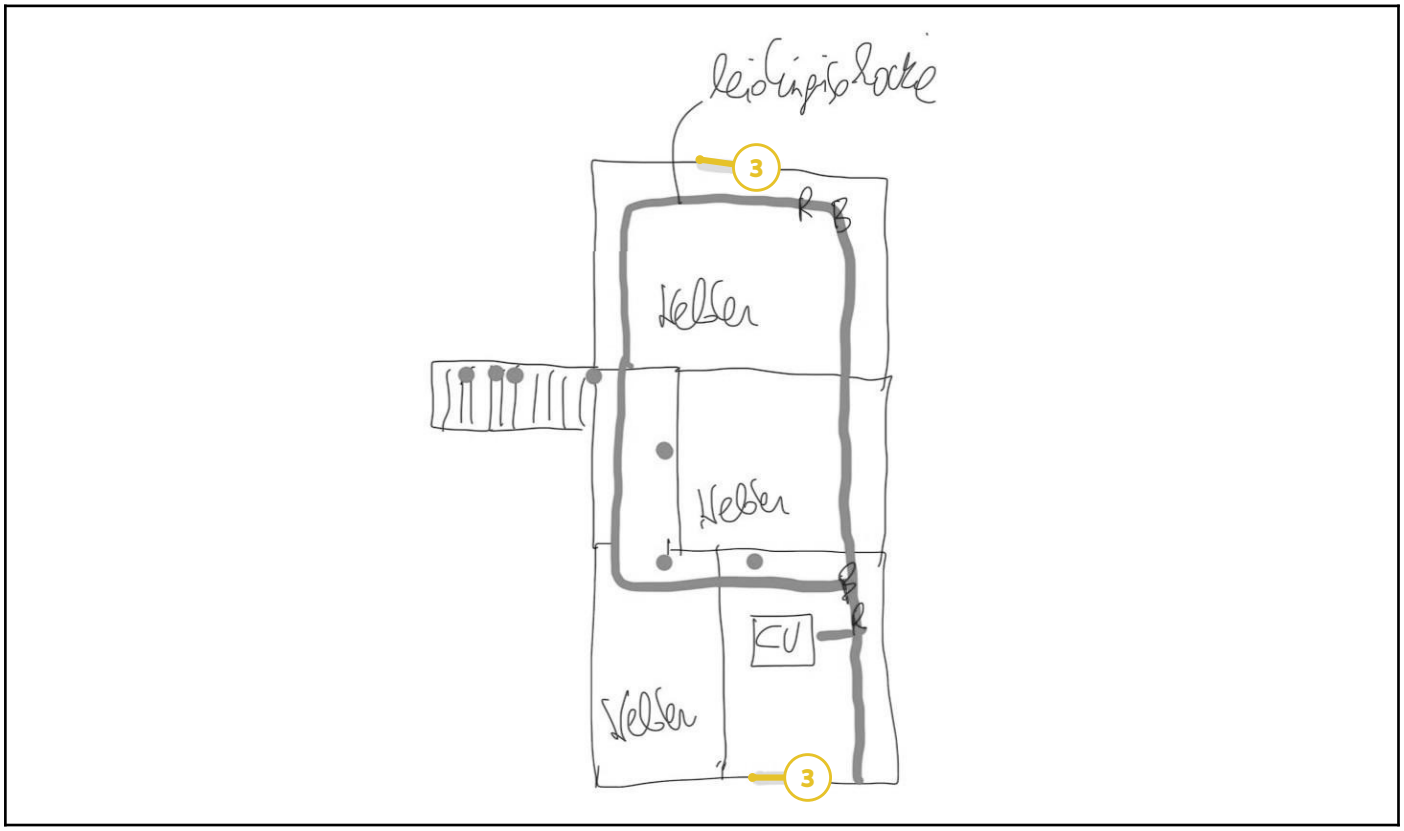
Plan 2.13: - Niveau -1

Beschrijving	Type	Actie
3. Mastiek/kit tussen glas en profiel I Oude ramen I Asbestverdacht	Asbestmateriaal	Zorgvuldig beheren

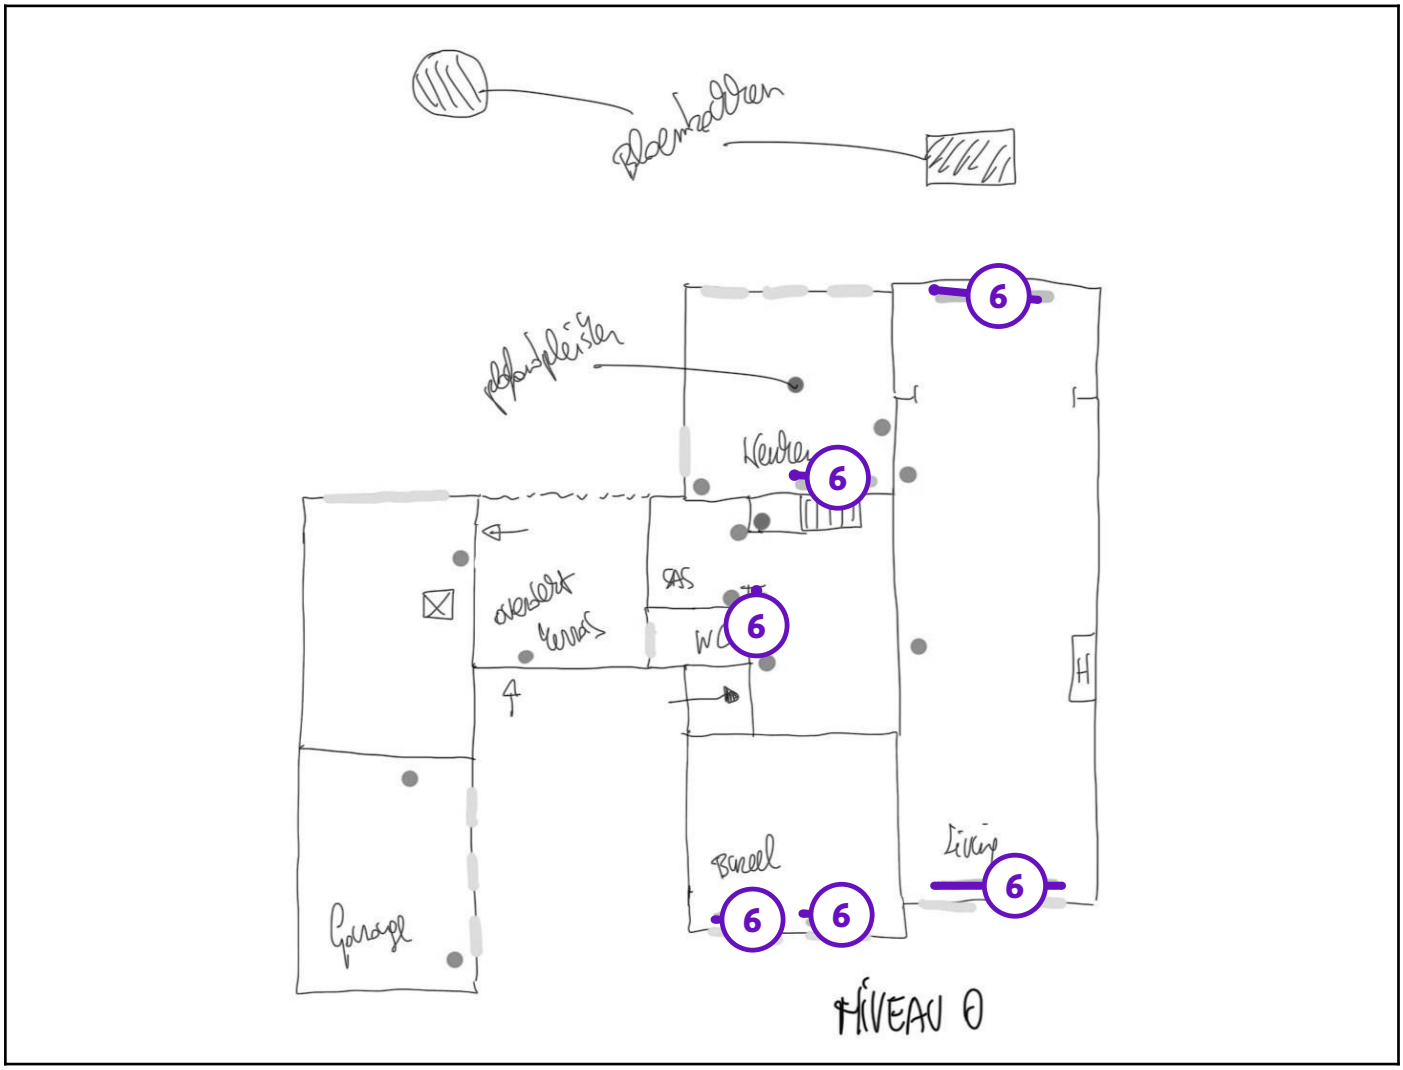
Plan 2.14: - Niveau 0

Beschrijving	Type	Actie
6. Radiatoren uit gietijzer I Dichtingen van de segmenten asbestverdacht	Advies	-

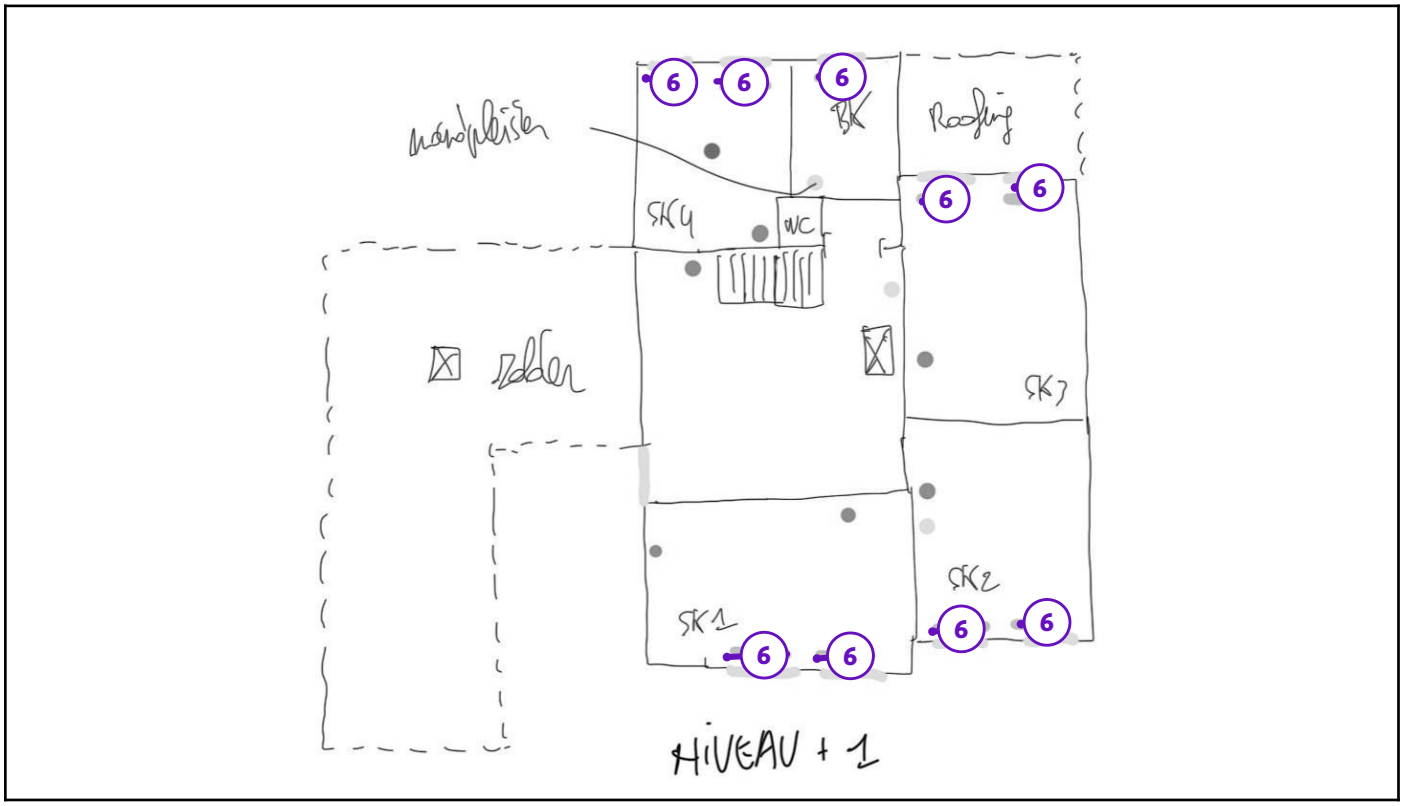
Plan 2.15: - Niveau +1

Beschrijving	Type	Actie
6. Radiatoren uit gietijzer I Dichtingen van de segmenten asbestverdacht	Advies	-

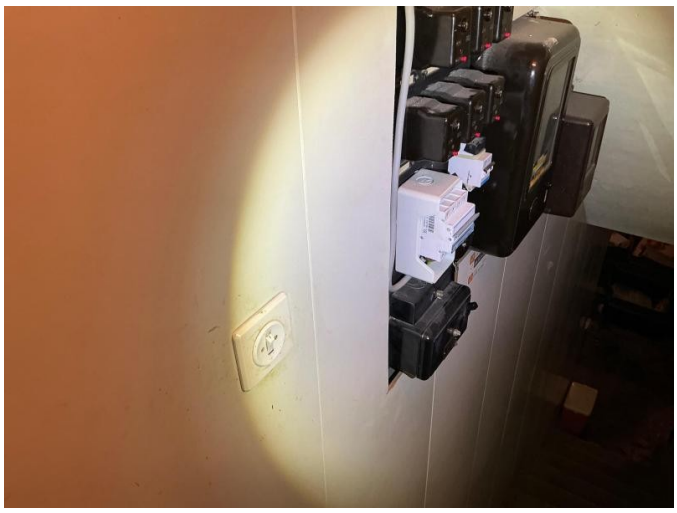
Fiche 1: Bakeliet I Elektrische installatie

Het asbestmateriaal valt onder de mijlpaal van 2040.

Eindbeoordeling materiaalrisico	Laag materiaalrisico en/of verlaagde kans op vezelvrijgave

Gebondenheid	Categorie 1: hechtgebonden in oorsprong
Asbestsoort (vezeltype)	Crocidoliet aanwezig
Asbestconcentratie	Laag (< 50%)
Afschermingsgraad van het gehele materiaal	Geheel of deels vrij aan de binnenlucht, maar geen contact met binnenluchtstromen
Toestand van het materiaal	Onbeschadigd, niet verweerd

- Zorg voor een veilig beheer. Vermijd het beschadigen van het asbestmateriaal. Controleer de toestand jaarlijks op wijzigingen.
- Voer bijkomende staalname(s) uit.

Indien er nog een elektriciteitsmeter uit bakeliet aanwezig is, dient deze verwijderd te worden door de netbeheerder.

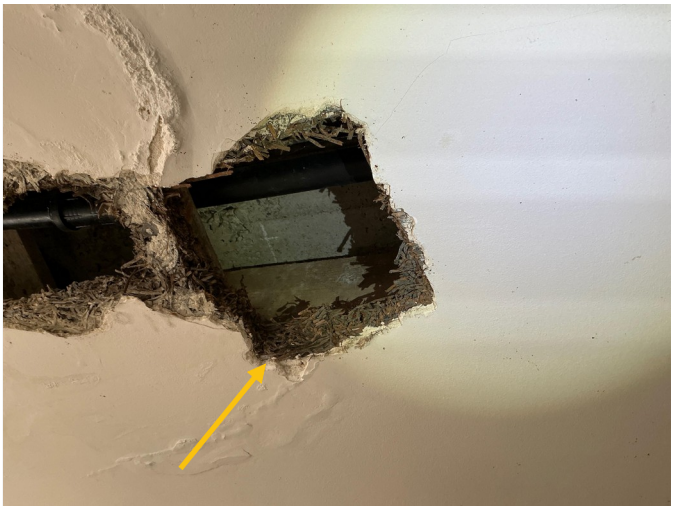
Fiche 9: Zichtbaar plafondpleisterwerk

Geen asbest
