# Asbestinventarisattest

Gestelstraat 53, 3560 Lummen

Attestnummer : **20261108-000103.000**
Uitgegeven op : **08.11.2026**
Geldig tot : **08.11.2031**

## Niet-asbestveilig

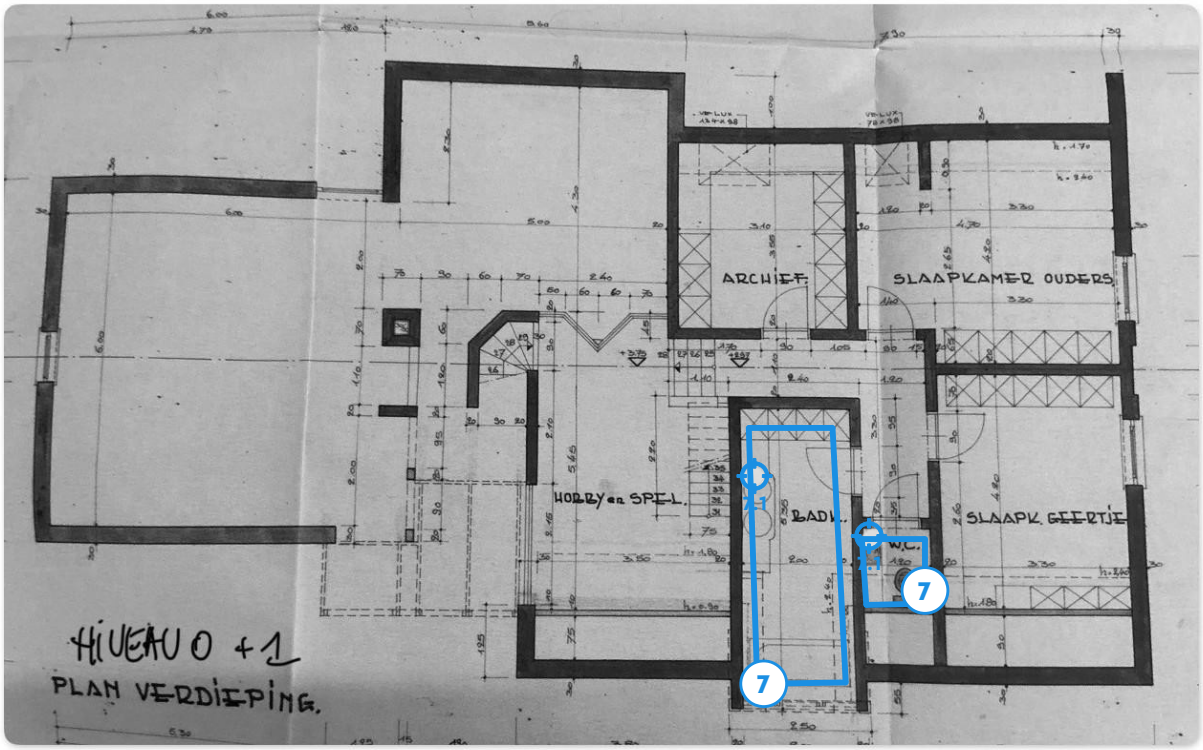
# Plan 2.1: - Niveau 0

| Beschrijving | Type | Actie |
|---|---|---|
| 7. Zichtbaar wandpleisterwerk | Geen asbest | - |
| 7.1 Code: 1 I MS I Wandpleister | Mengmonster | - |

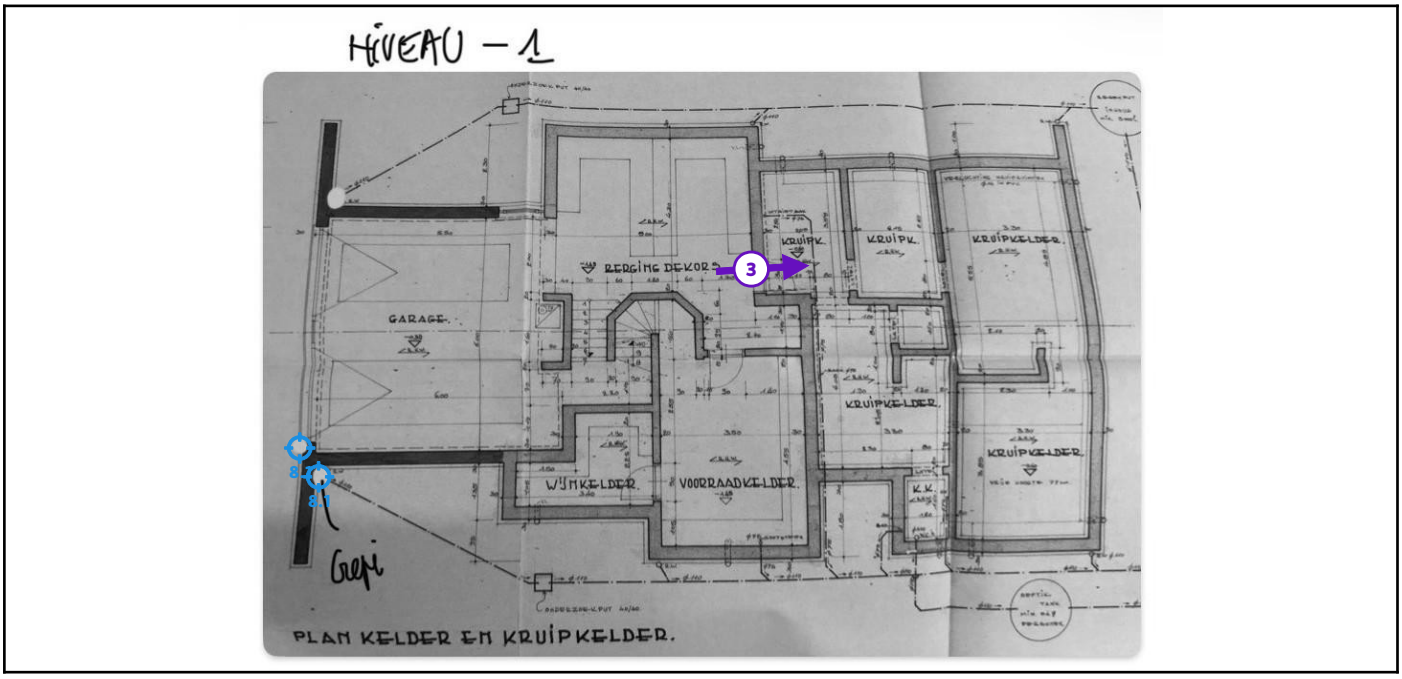
# Plan 2.4: - Niveau -1

| Beschrijving | Type | Actie |
|---|---|---|
| 3. Kruipkelder (beperking onderzoek/buiten inspectiegebied) | Beperking | - |

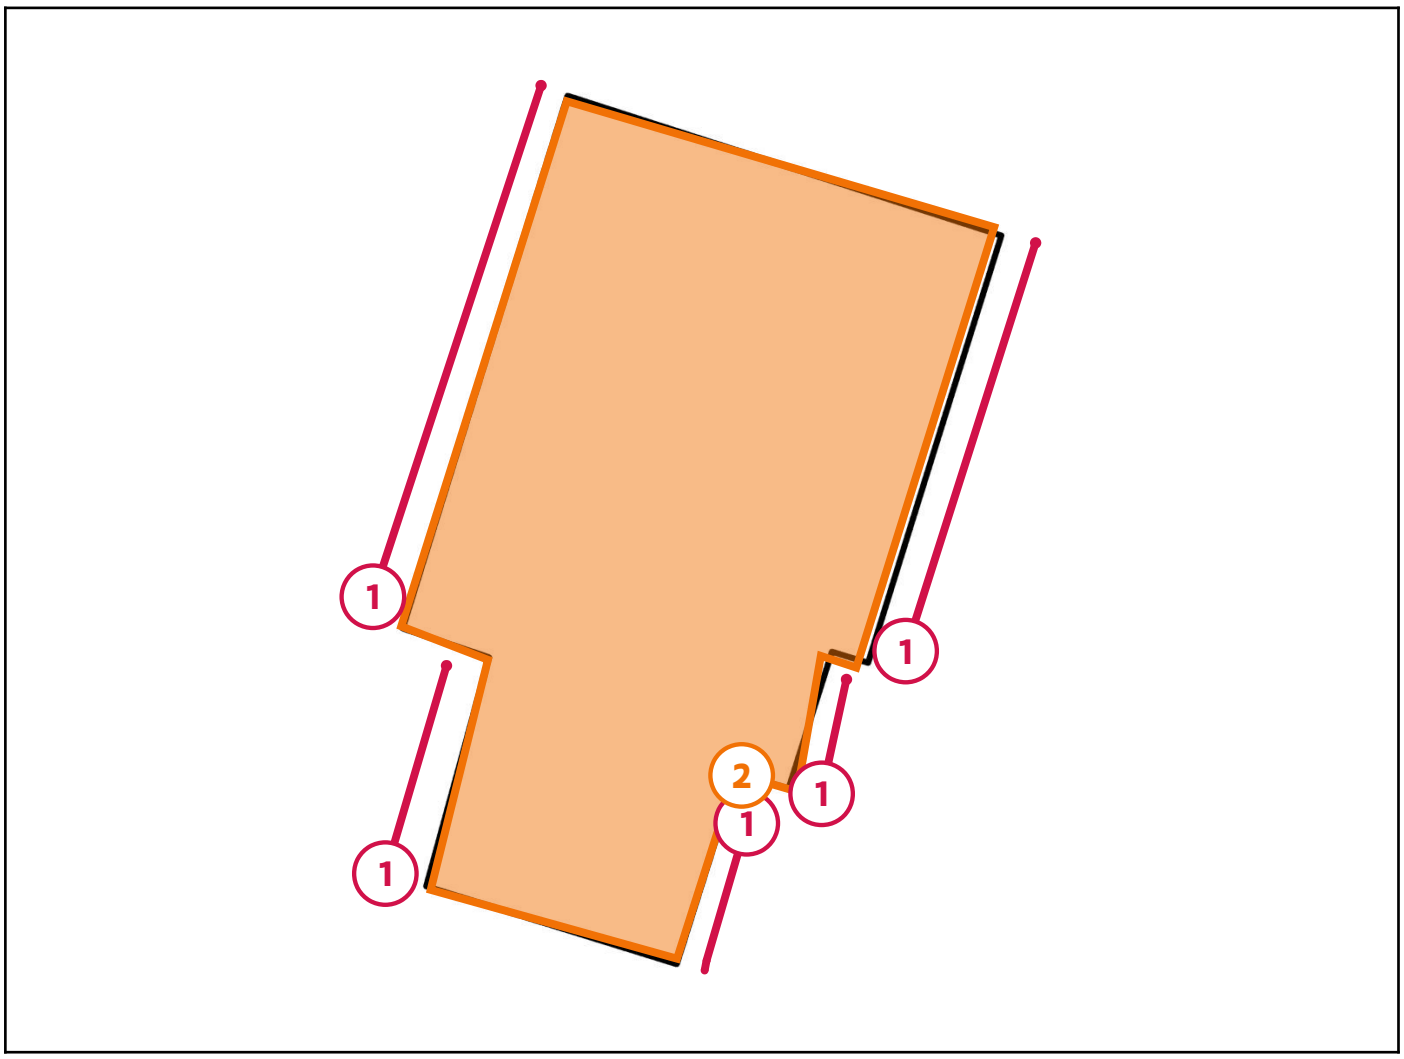
# Plan 2.5: Dakenplan

| Beschrijving | Type | Actie |
|---|---|---|
| 1. Asbesthoudend slib/sediment van de dakbedekking I Golfplaten | Asbestmateriaal | Dringend verwijderen |
| 2. Dakbedekking Woning I Golfplaten | Asbestmateriaal | Verwijderen |

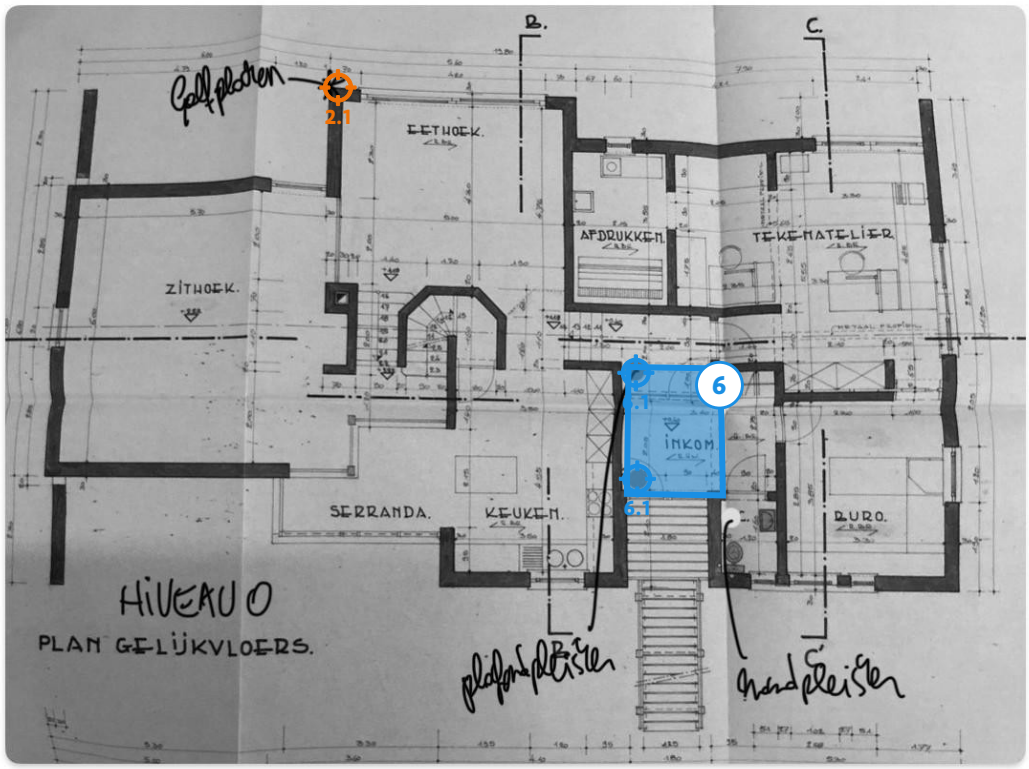
# Plan 2.6: - Niveau 0

| Beschrijving | Type | Actie |
|---|---|---|
| 2. Dakbedekking Woning I Golfplaten | Asbestmateriaal | Verwijderen |
| 2.1 Code: 4 I PS I Golfplaten | Puntmonster | - |

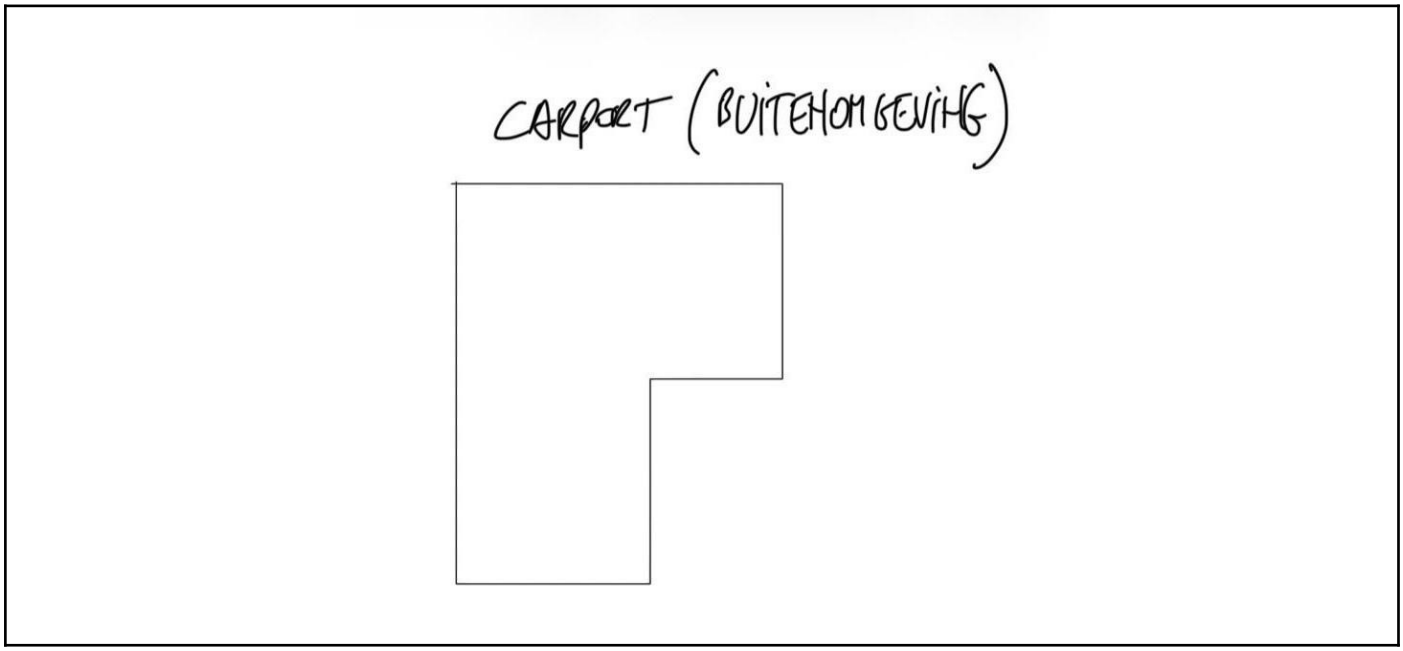
# Plan 3.1: - Carport

| Beschrijving | Type | Actie |
|---|---|---|
| 4. Carport (2015) | Uitsluiting | - |

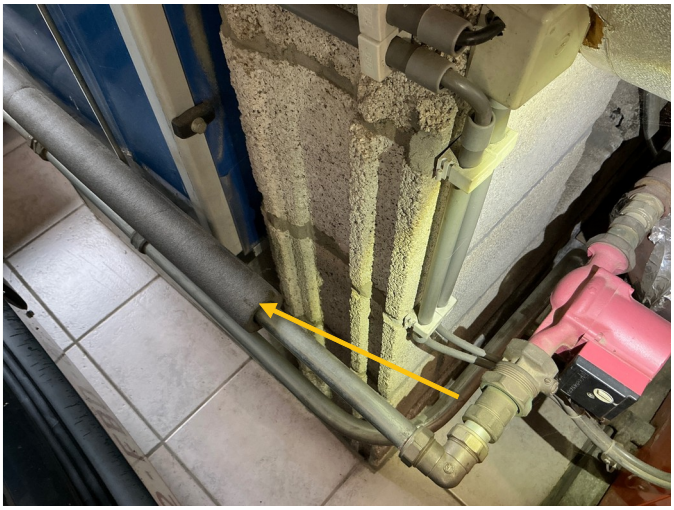
| Beschrijving | Notitie | Terug te vinden op plannen |
|---|---|---|
| Fiche 9: Leidingisolatie met PE-schuim I Niet asbestverdacht materiaal I WAAR? | Er werd PE-schuim (niet-asbestverdacht) vastgesteld als leidingisolatie in de stookruimte en de rest van de kelders.<br><br>Er werd niet asbestverdachte leidingisolatie vastgesteld tijdens het plaatsbezoek in de toegankelijke ruimtes die geen beperking vormen van dit onderzoek.<br><br>Dit onderzoek beperkt zich tot niet-destructief onderzoek: asbesthoudende leidingisolatie kan zich steeds bevinden in niet-toegankelijke ruimtes die een beperking vormen van dit onderzoek en ruimtes buiten dit onderzoek (bijvoorbeeld niet-toegankelijke zolders, kruipkelders die niet tot het inspectiegebied behoren lager dan 1,50 m, achter wanden of plafonds, etc.), Om hierover uitsluitsel te bieden is verder aanvullend destructief onderzoek nodig. | - |
