Asbestinventarisattest

Steenweg op Rijkevorsel 19, 2330 Merksplas

Attestnummer : **20260506-000483.000**
Uitgegeven op : **06.05.2026**
Geldig tot : **Onbeperkt** (tenzij de toestand wijzigt)

Asbestveilig (maar mogelijk niet asbestvrij)

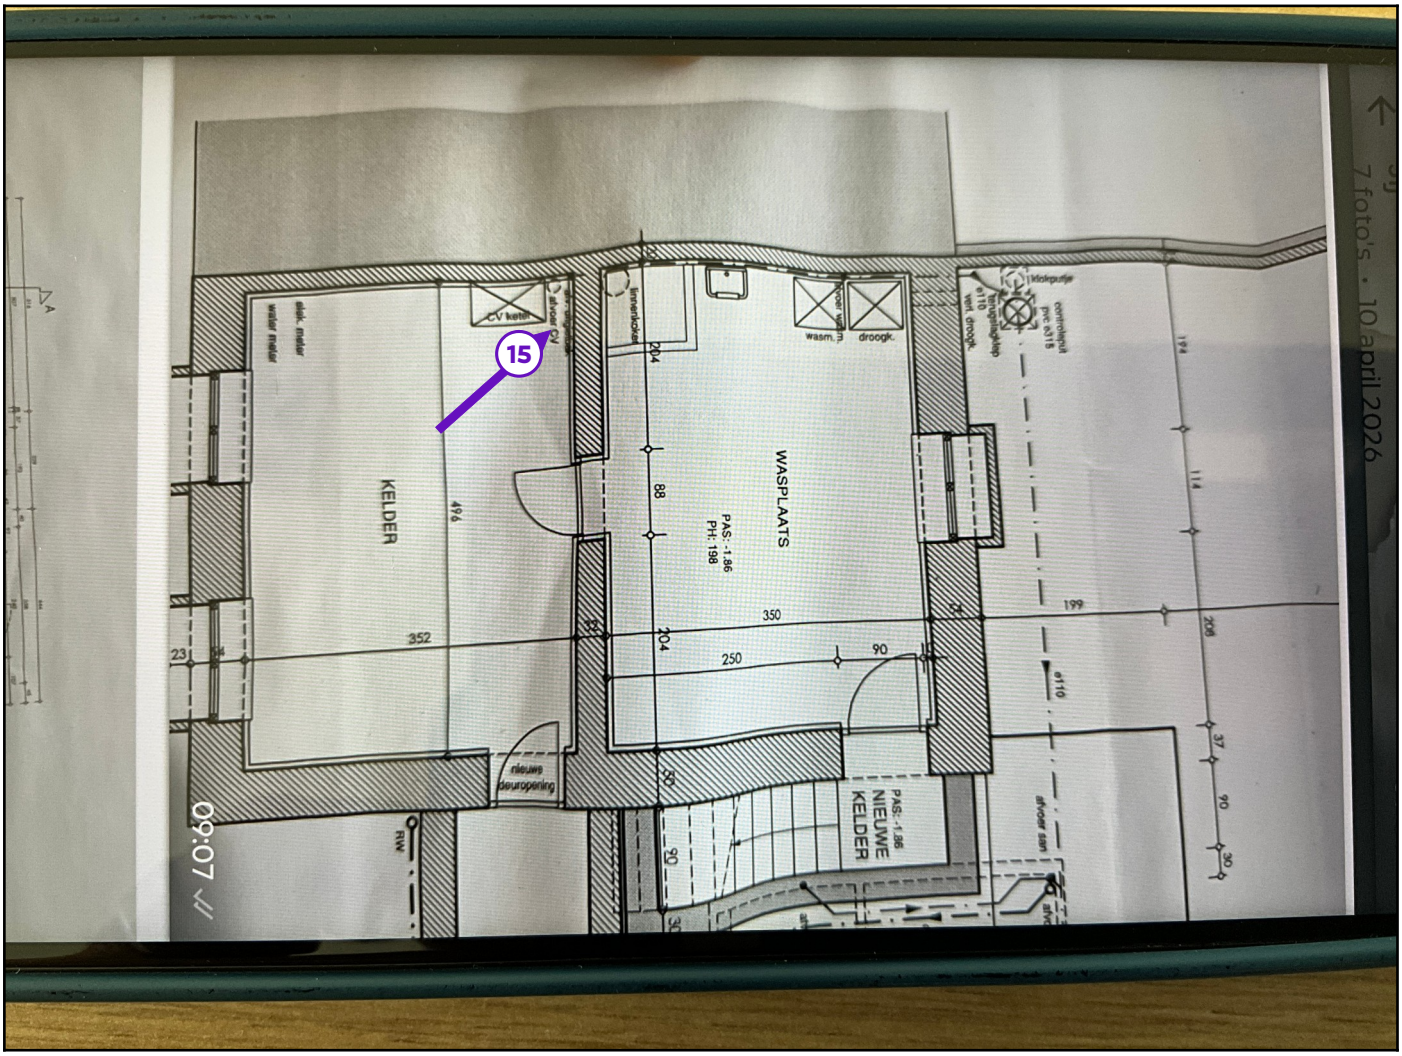
Plan 1.1: Kelder: HVAC

Beschrijving	Type	Actie
15. CV Ketel	Overige ruimte of materiaal	-

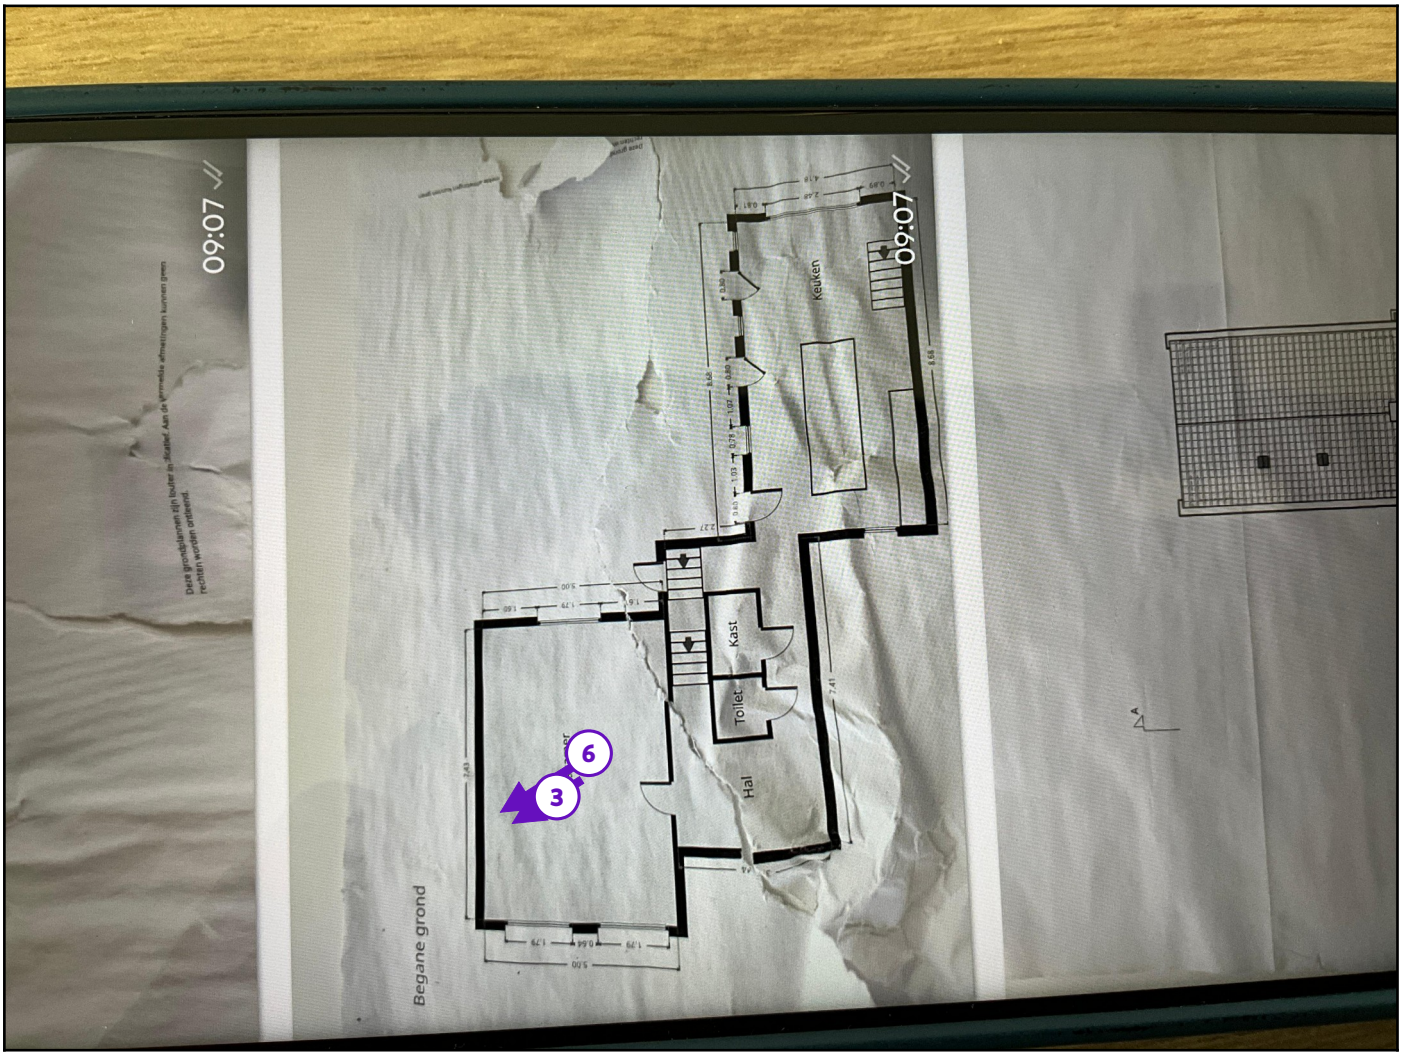
Plan 1.2: GLV: HVAC / niet waarneembaar

Beschrijving	Type	Actie
3. Kachel niet verdacht	Advies	-
6. Niet waarneembaar schouw	Advies	-

Het is niet duidelijk welke materialen achter de schouw aanwezig zijn.

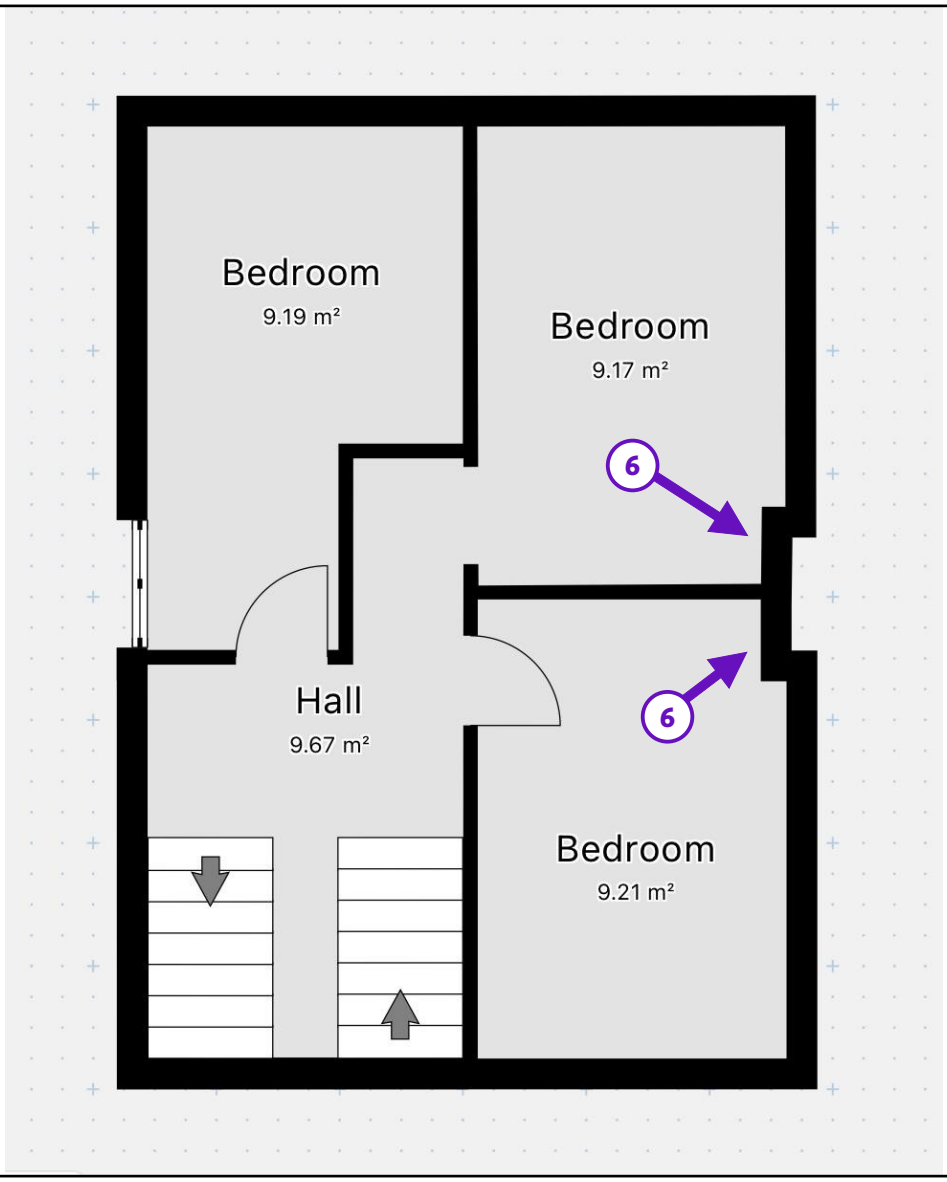
Plan 1.3: V2: niet waarneembaar

Beschrijving	Type	Actie
6. Niet waarneembaar schouw	Advies	-

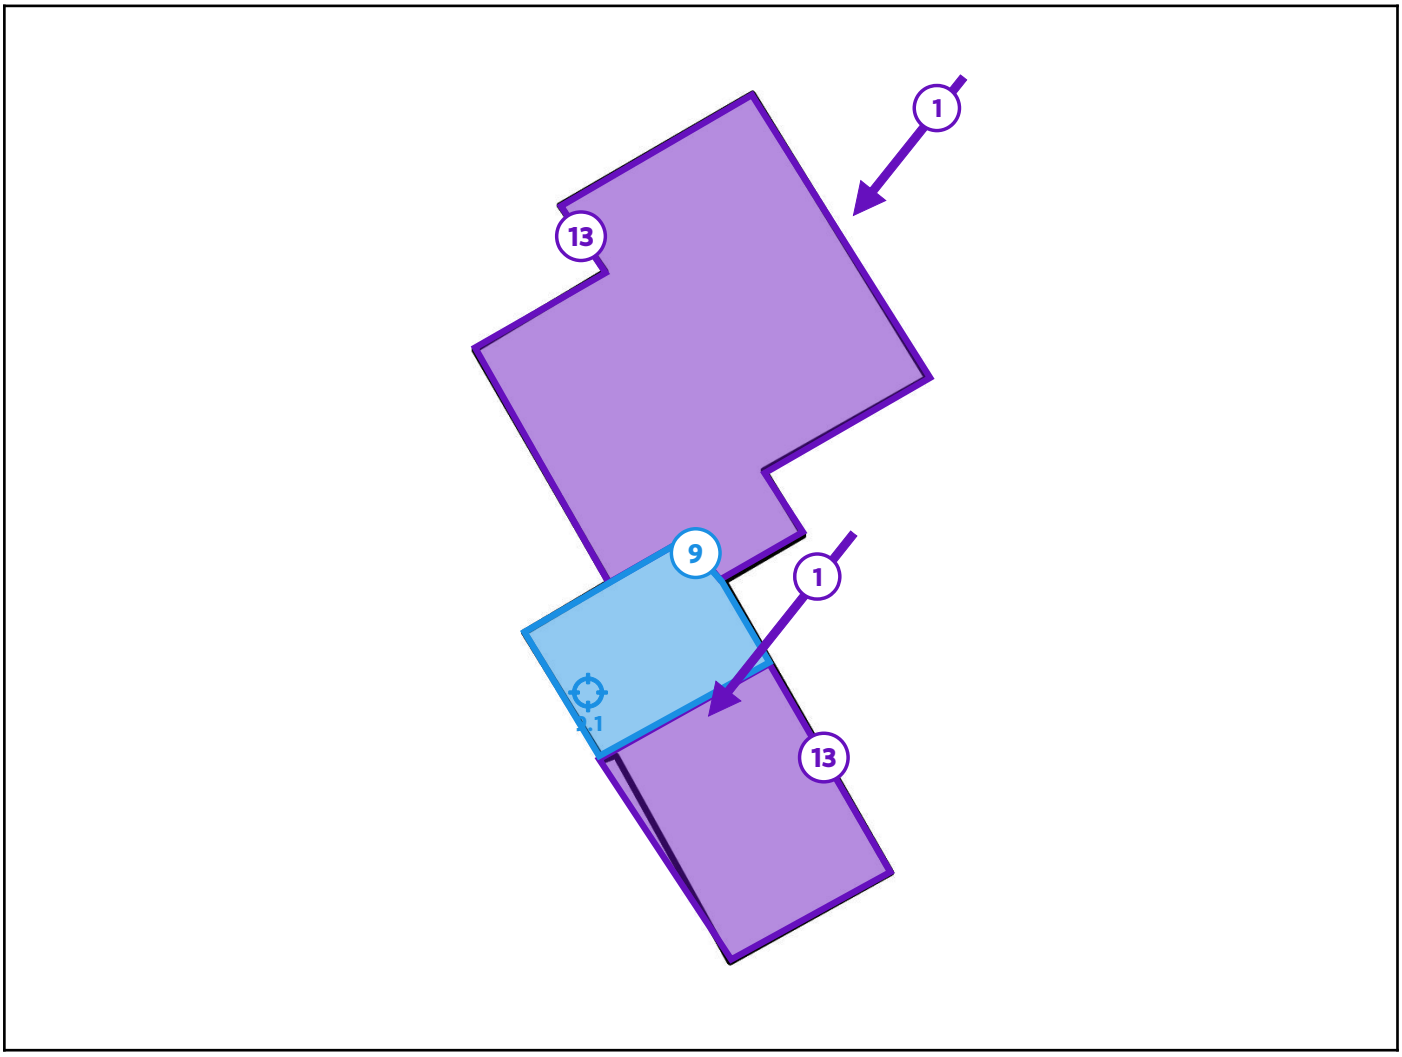
Plan 1.4: Woning: daken / schouw

Beschrijving	Type	Actie
1. Schouw op het dak (beperkingsfiche)	Beperking	-
9. Roofing (met staalname)	Geen asbest	-
9.1 Code: 4	Puntmonster	-
13. Dakbedekking niet verdacht.	Overige ruimte of materiaal	-

Reden: Het te onderzoeken materiaal situeert zich hoger dan 3,50 m te rekenen vanaf een veilige ondergrond

Uitleg van de asbestdeskundige: Bij werken (dak of reiniging schouw) kan een stelling geplaatst worden , het is niet duidelijk of er asbestverdachte materialen aanwezig zijn in/rond de schouw.

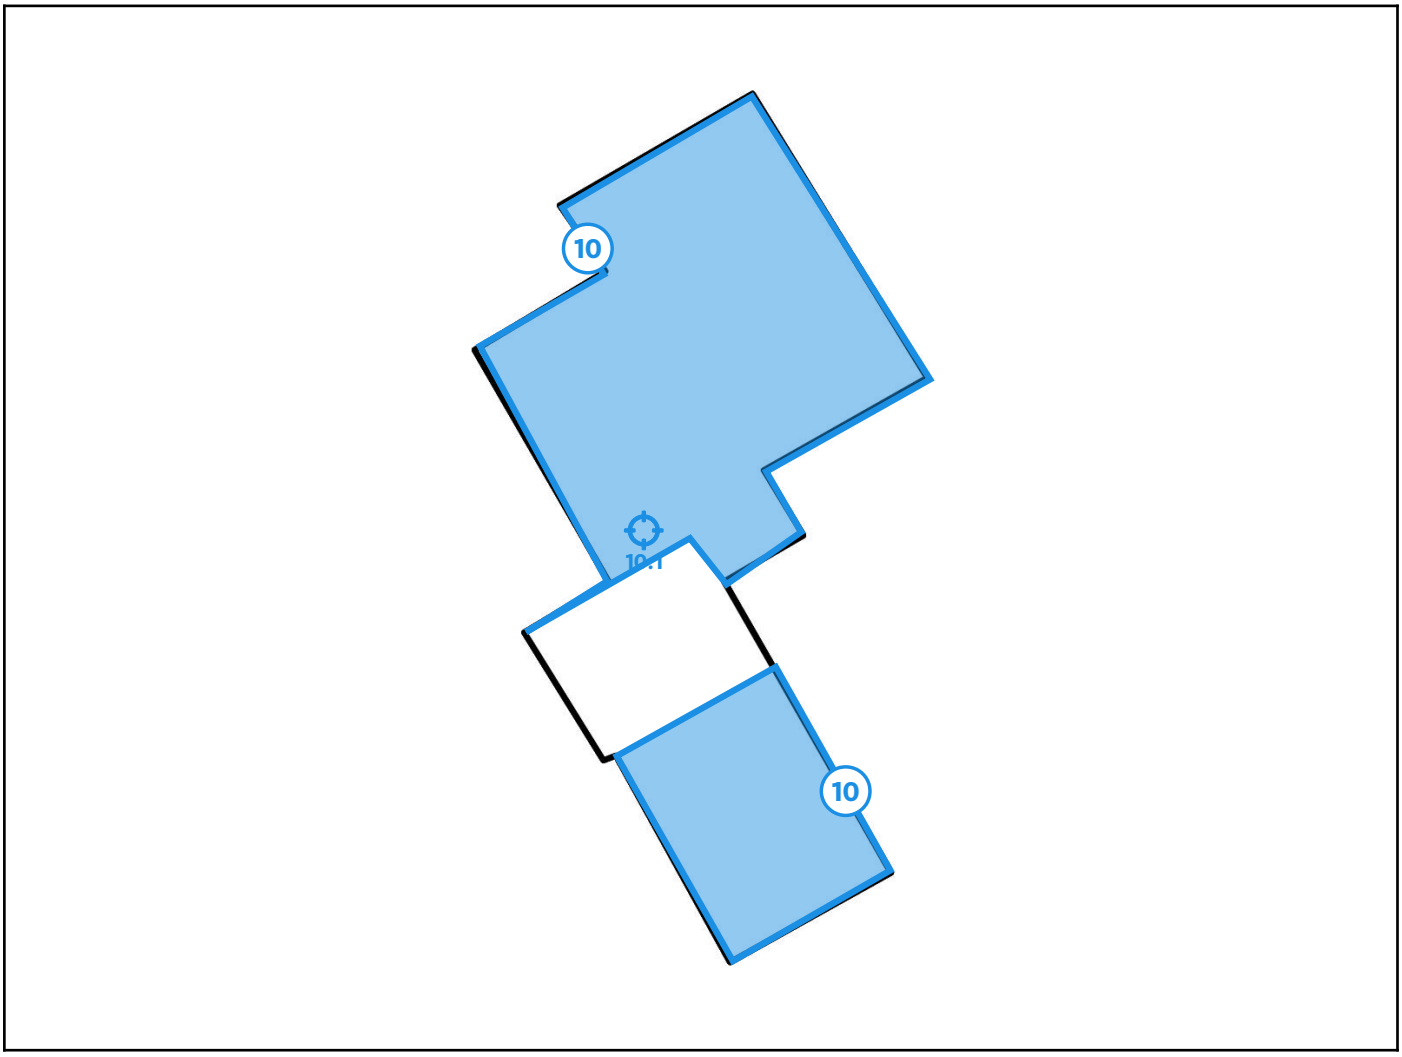
Plan 1.5: Woning: onderdak

Beschrijving	Type	Actie
10. Onderdak (staalname)	Geen asbest	-
10.1 Code: 5	Puntmonster	-

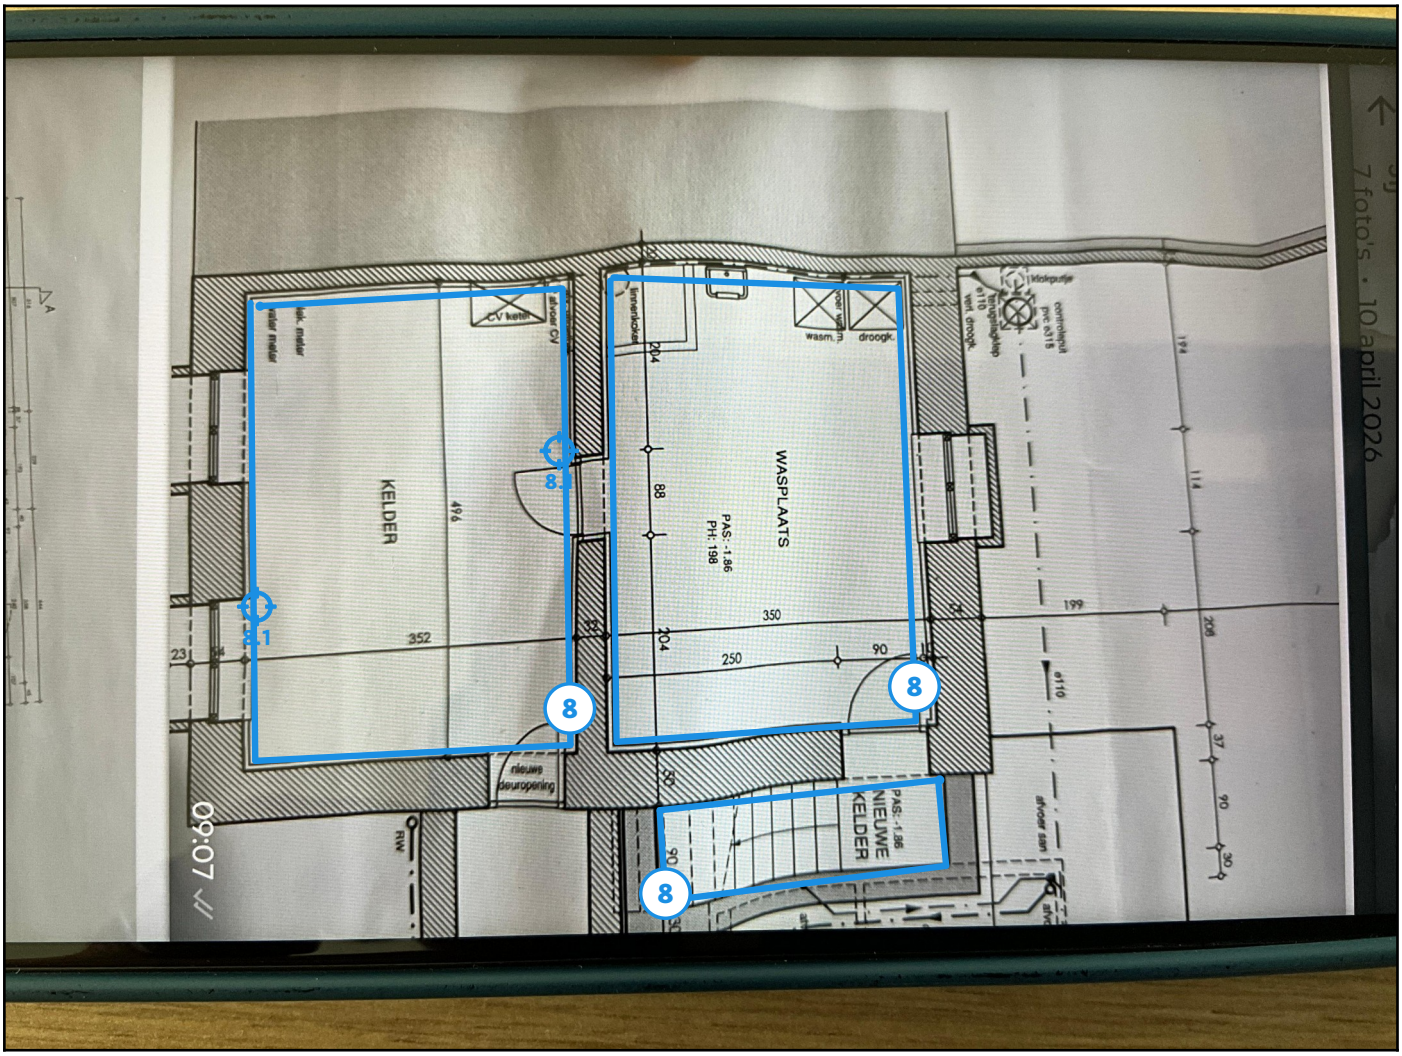
Plan 1.6: Kelder: muren

Beschrijving	Type	Actie
8. Cementering binnentoepassing (met staalname)	Geen asbest	-
8.1 Code: 3	Mengmonster	-

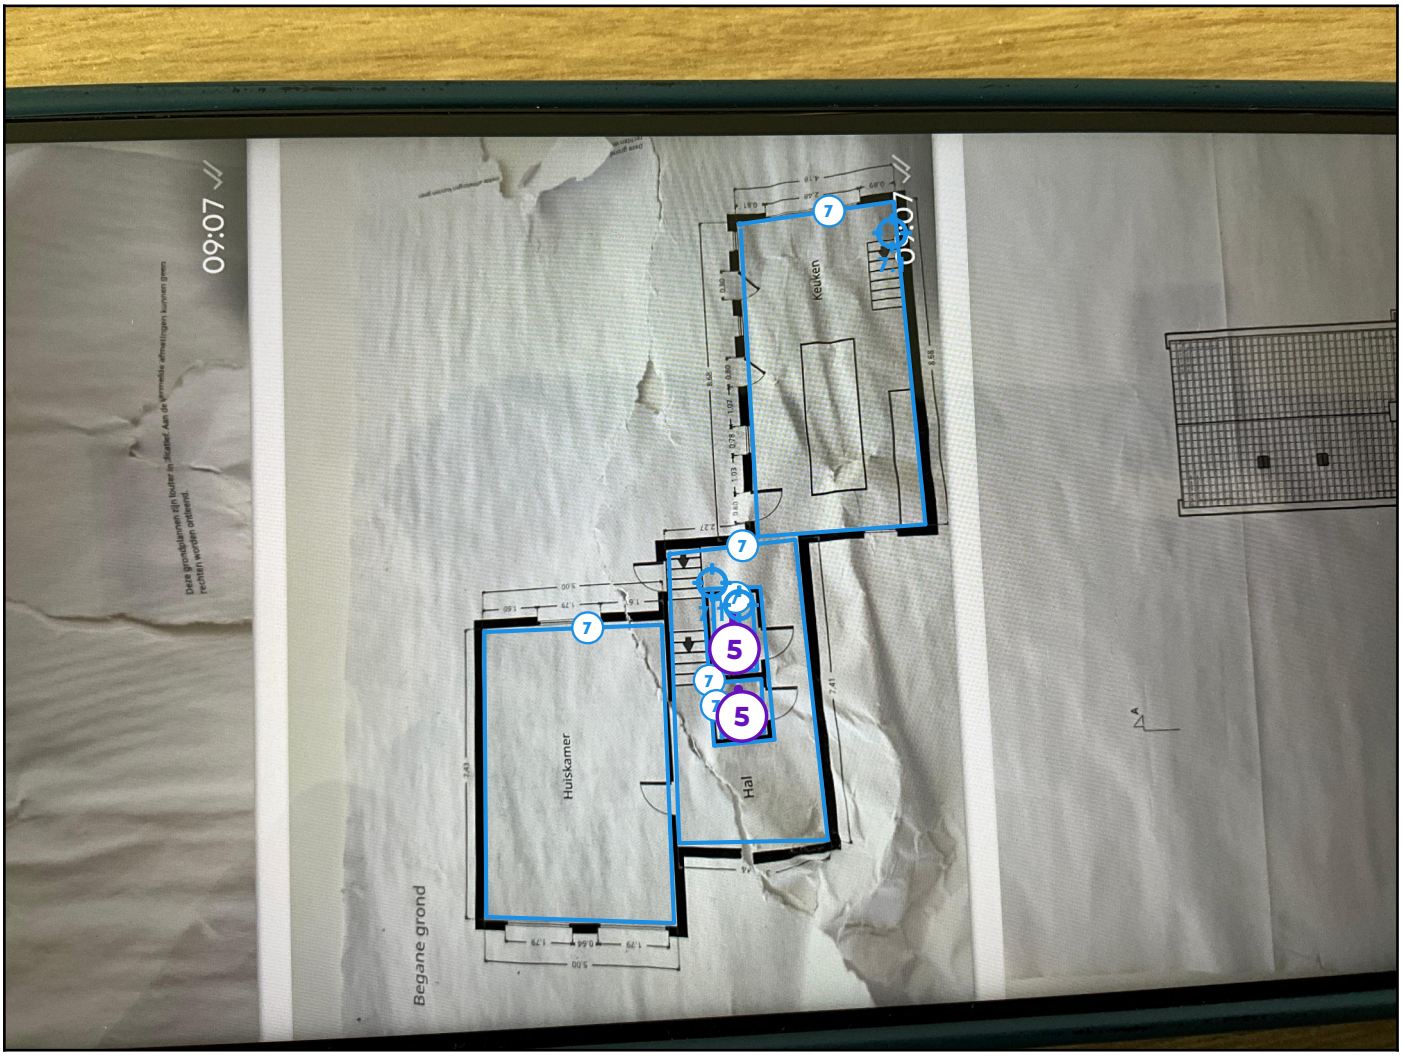
Plan 1.7: GLV: muren

Beschrijving	Type	Actie
5. Tegellijm niet zichtbaar	Advies	-
7. Muurpleister	Geen asbest	-
7.1 Code: 1	Mengmonster	-

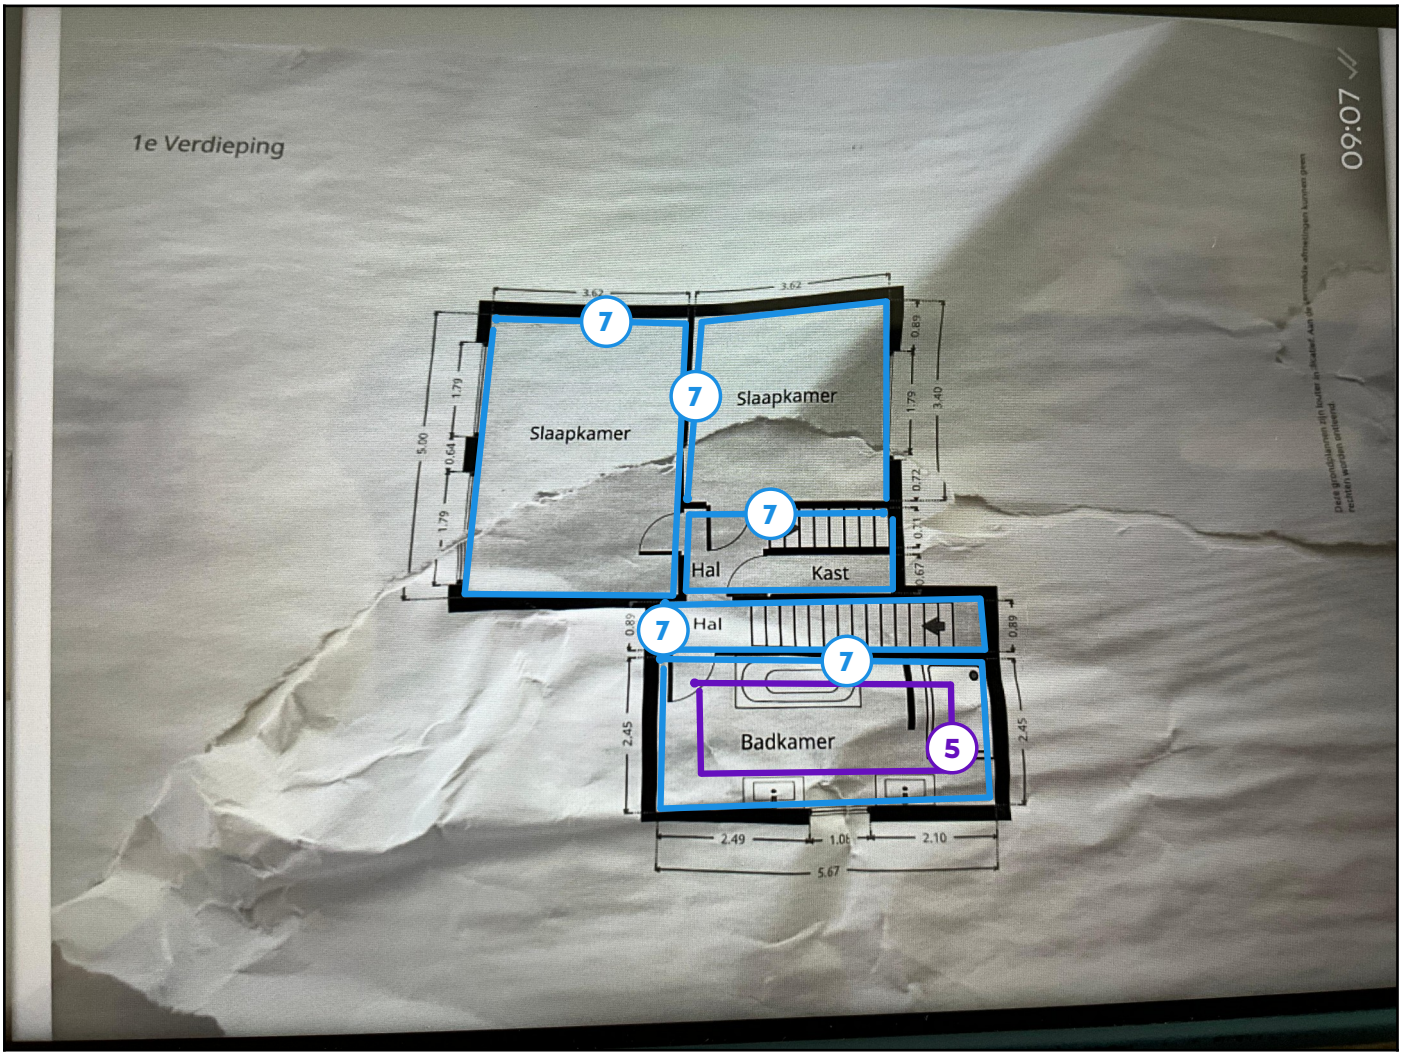
Plan 1.8: V1: muren

Beschrijving	Type	Actie
5. Tegellijm niet zichtbaar	Advies	-
7. Muurpleister	Geen asbest	-

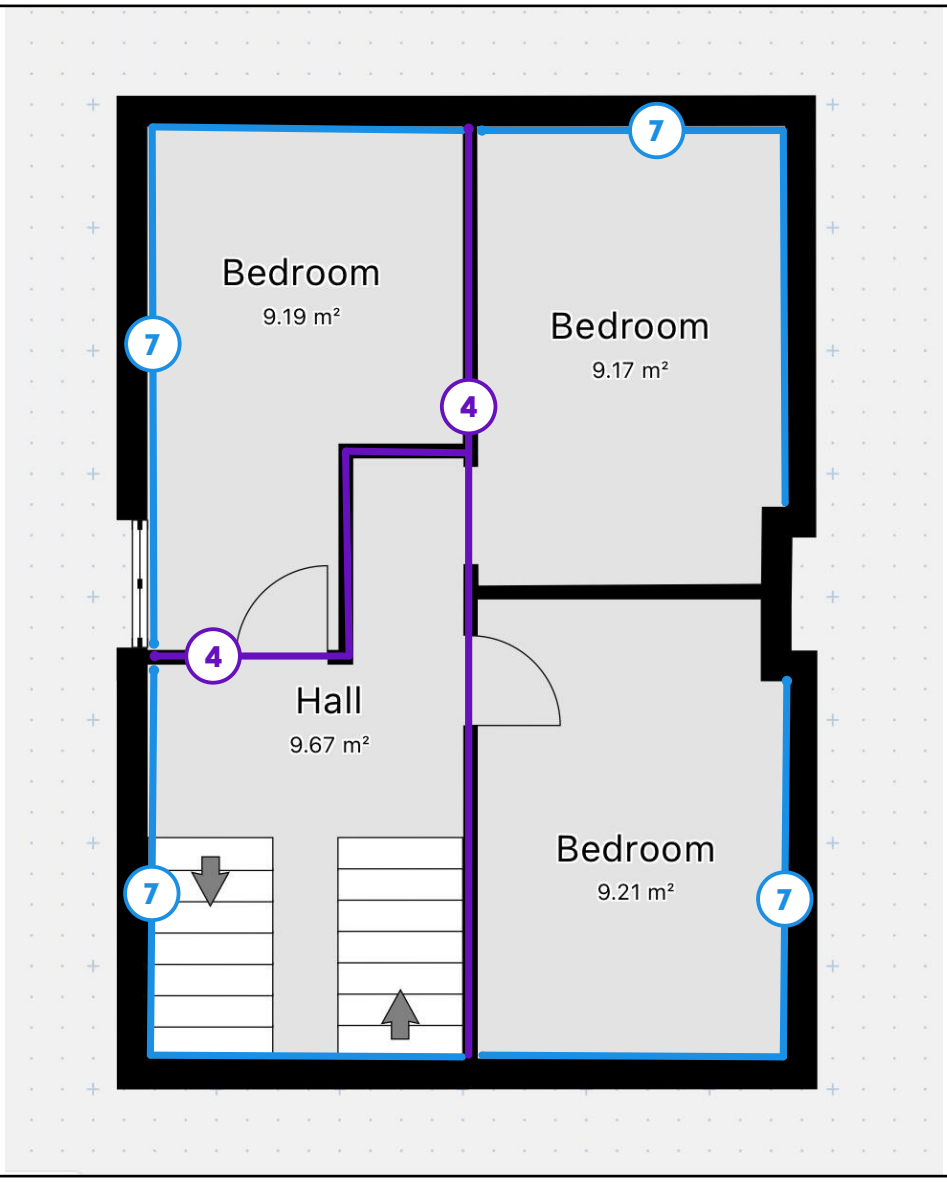
Plan 1.9: V2: muren

Beschrijving	Type	Actie
4. Valse wanden	Advies	-
7. Muurpleister	Geen asbest	-

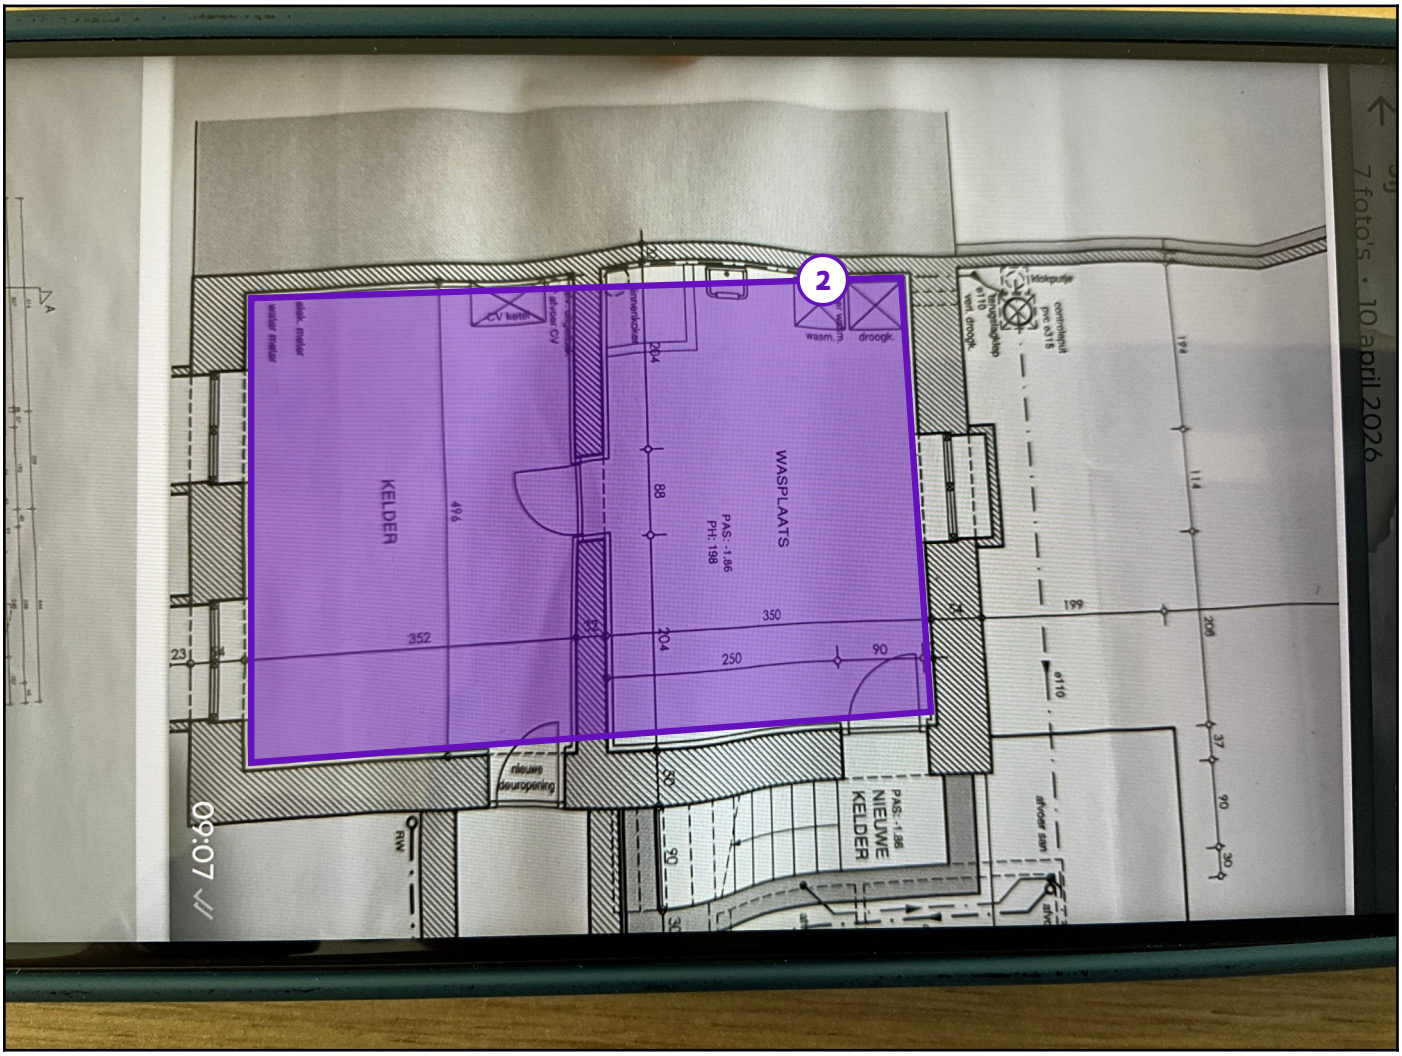
Plan 1.11: Kelder: plafonds

Beschrijving	Type	Actie
2. Valse plafonds	Advies	-

Plafonds zijn afgewerkt met valse plafonds in plaatmateriaal. Het is niet duidelijk of er pleisterwerk of ander verdacht asbestmateriaal aanwezig is achter / op deze valse plafonds, het is aangewezen om bijkomend onderzoek uit te voeren bij werken. Zonder destructieve handeling is het niet mogelijk om na te gaan of er asbesthoudende materialen aanwezig zijn achter de plafond afwerking. Als bij sloop of renovatie blijkt dat er achter deze plafonds nog pleisterwerk of asbest verdachte toepassingen aanwezig zijn, moet dit bemonsterd worden.

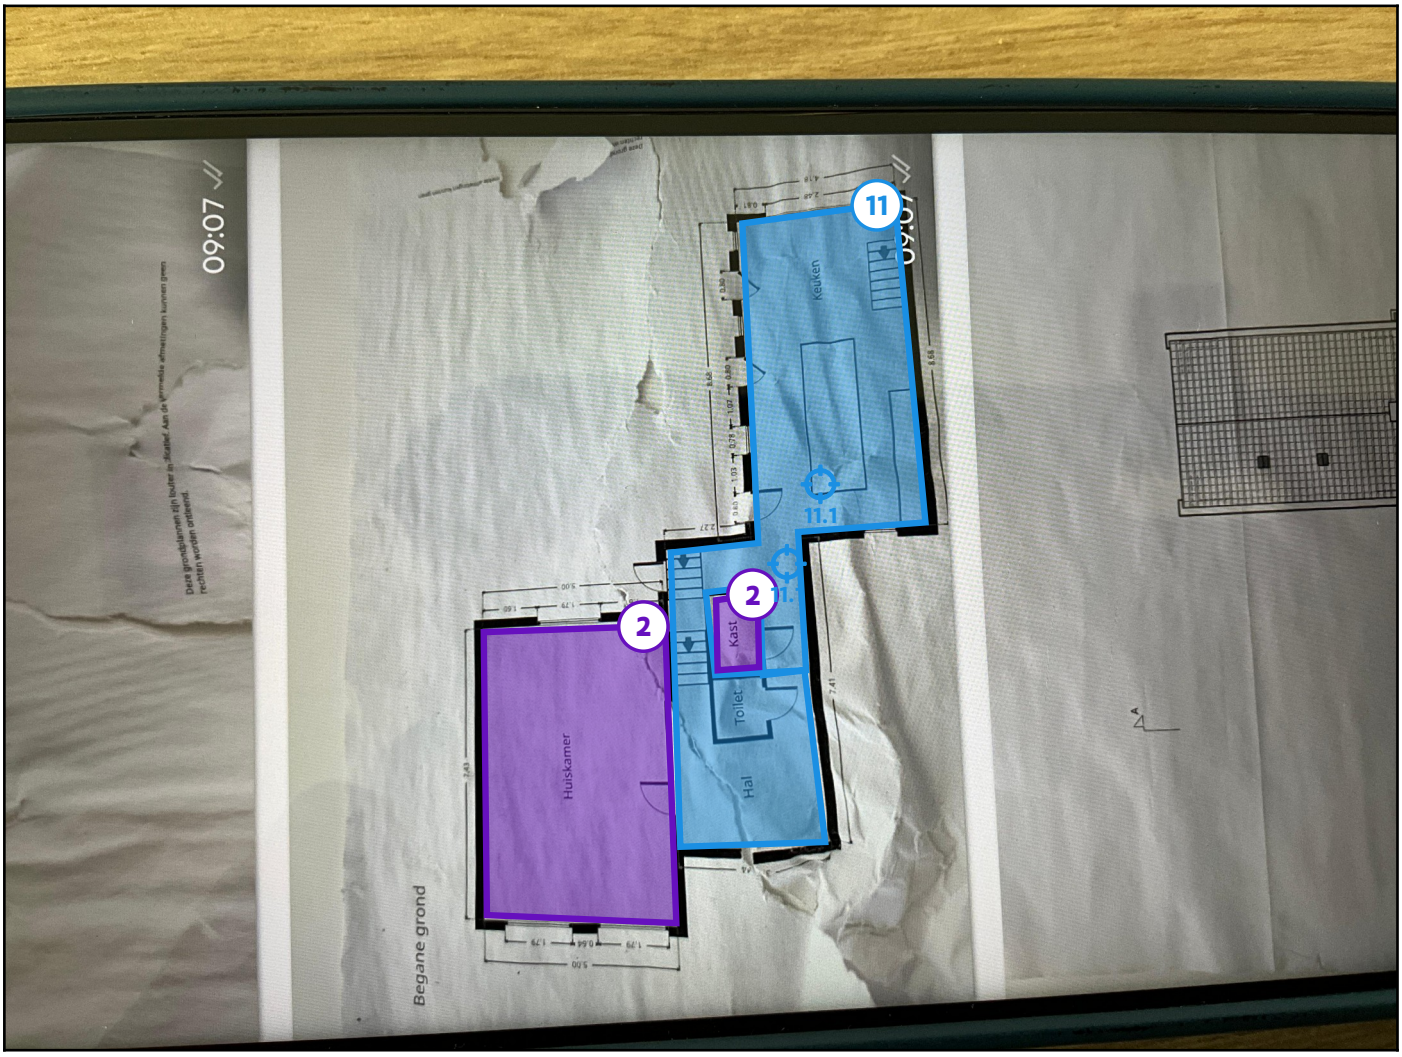
Plan 1.12: GLV: plafonds

Beschrijving	Type	Actie
2. Valse plafonds	Advies	-
11. Plafondpleister	Geen asbest	-
11.1 Code: 2	Mengmonster	-

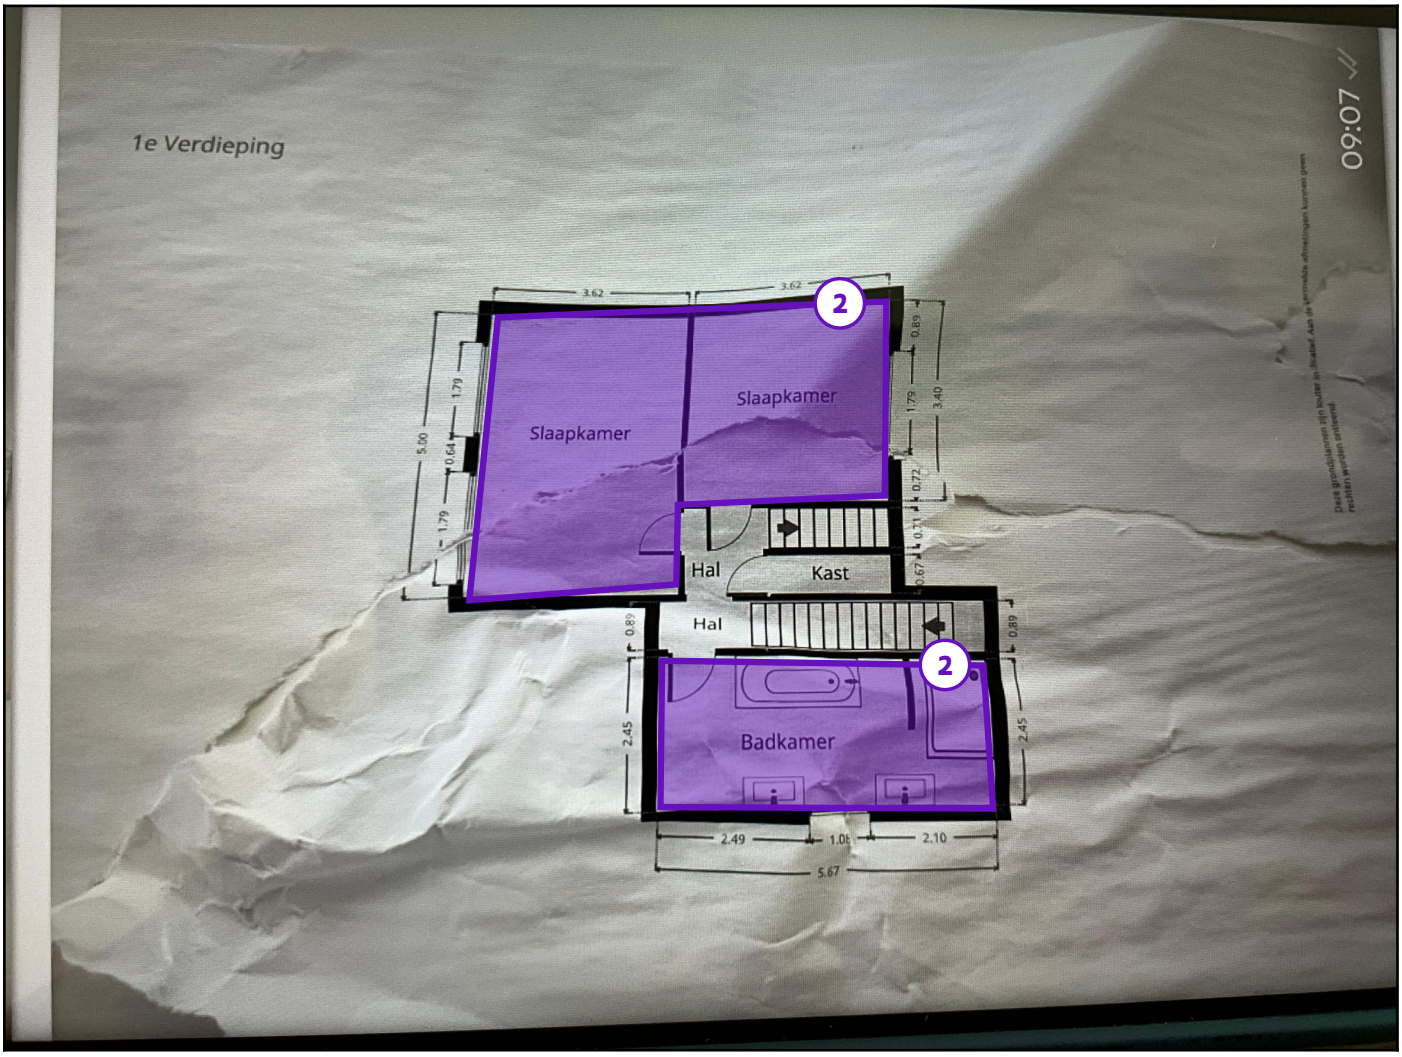
Plan 1.13: V1: plafonds

Beschrijving	Type	Actie
2. Valse plafonds	Advies	-

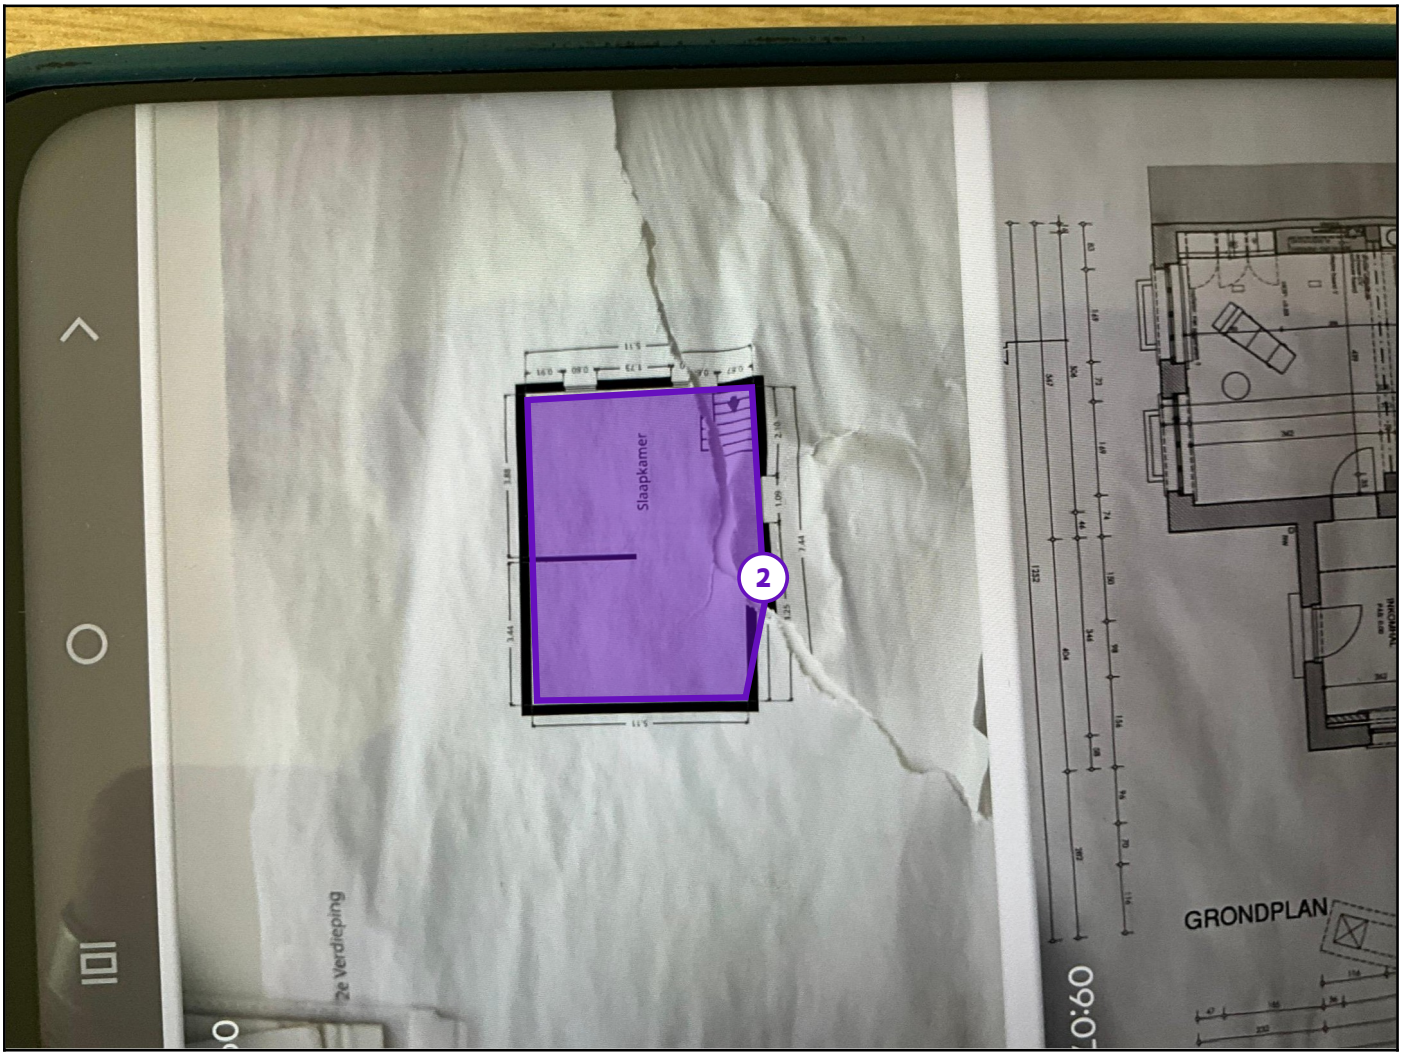
Plan 1.14: Zolder: plafonds

Beschrijving	Type	Actie
2. Valse plafonds	Advies	-

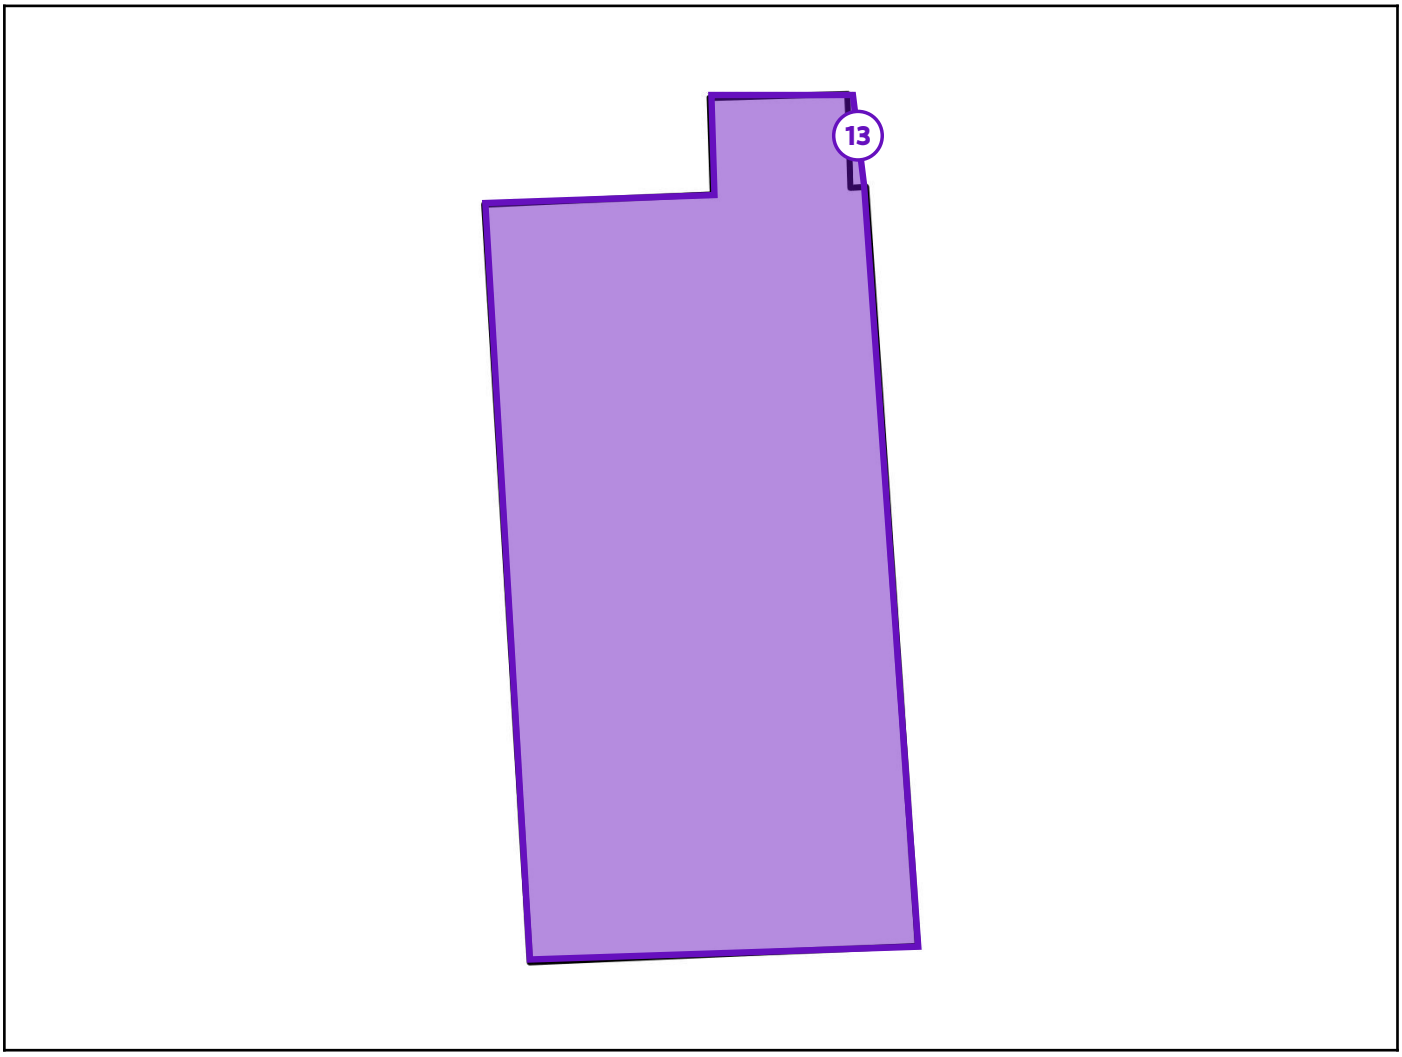
Plan 2.1: Schuur: dak

Beschrijving	Type	Actie
13. Dakbedekking niet verdacht.	Overige ruimte of materiaal	-

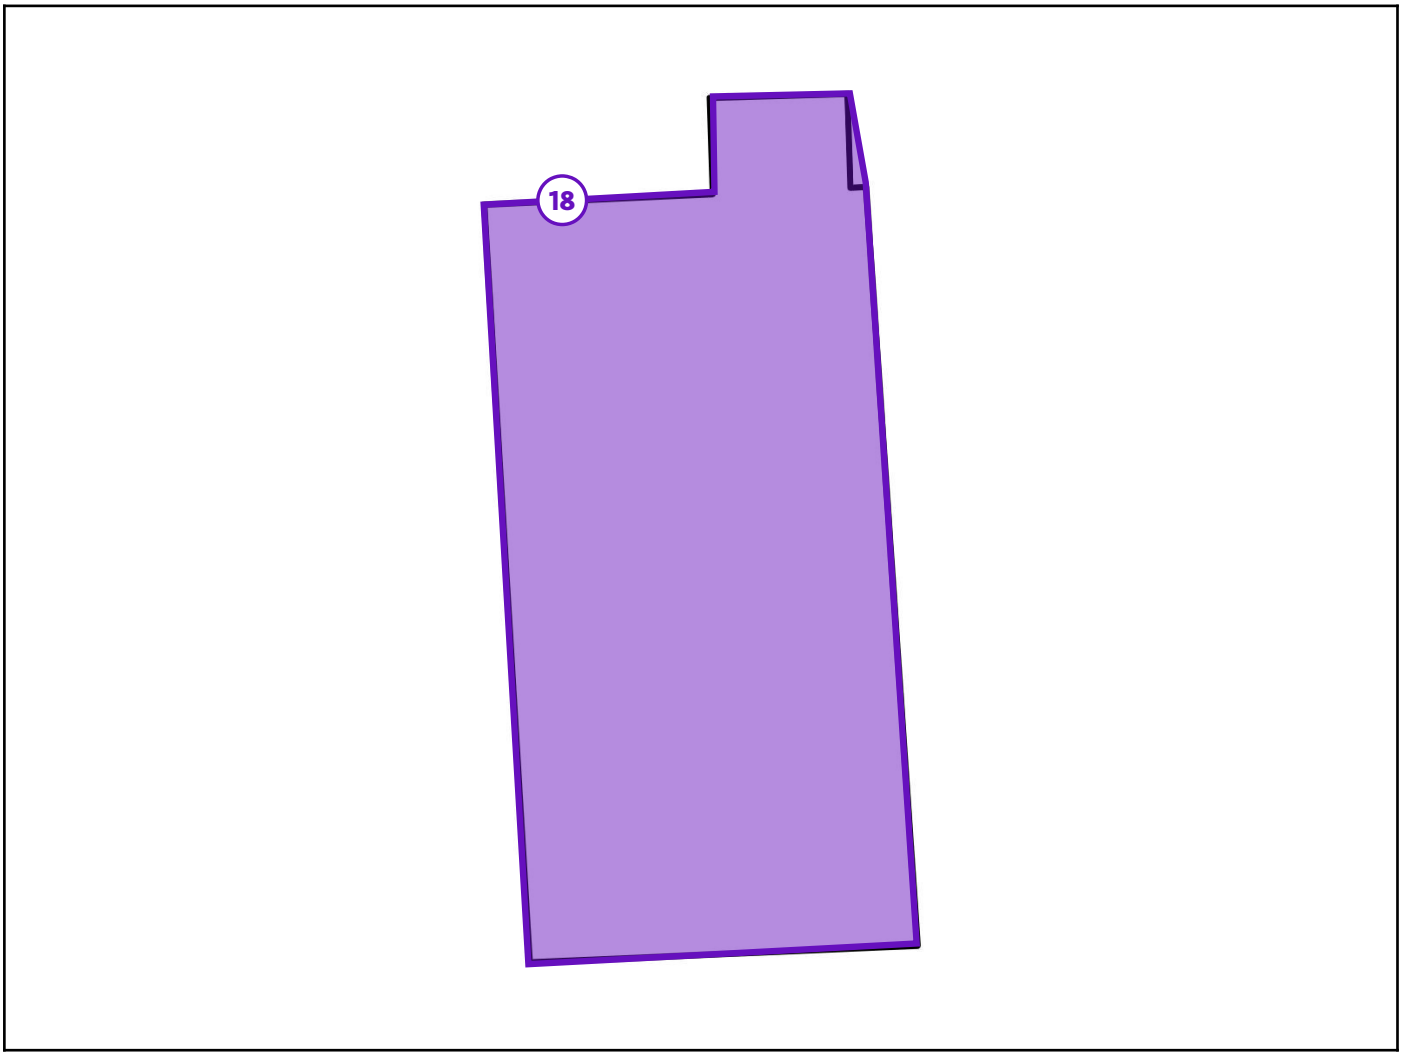
Plan 2.2: Schuur: onderdak

Beschrijving	Type	Actie
18. onderdak (niet aanwezig)	Overige ruimte of materiaal	-
