Asbestinventarisattest

Steenweg op Rijkevorsel 19, 2330 Merksplas

Attestnummer : **20260506-000483.000**
Uitgegeven op : **06.05.2026**
Geldig tot : **Onbeperkt** (tenzij de toestand wijzigt)

Asbestveilig (maar mogelijk niet asbestvrij)

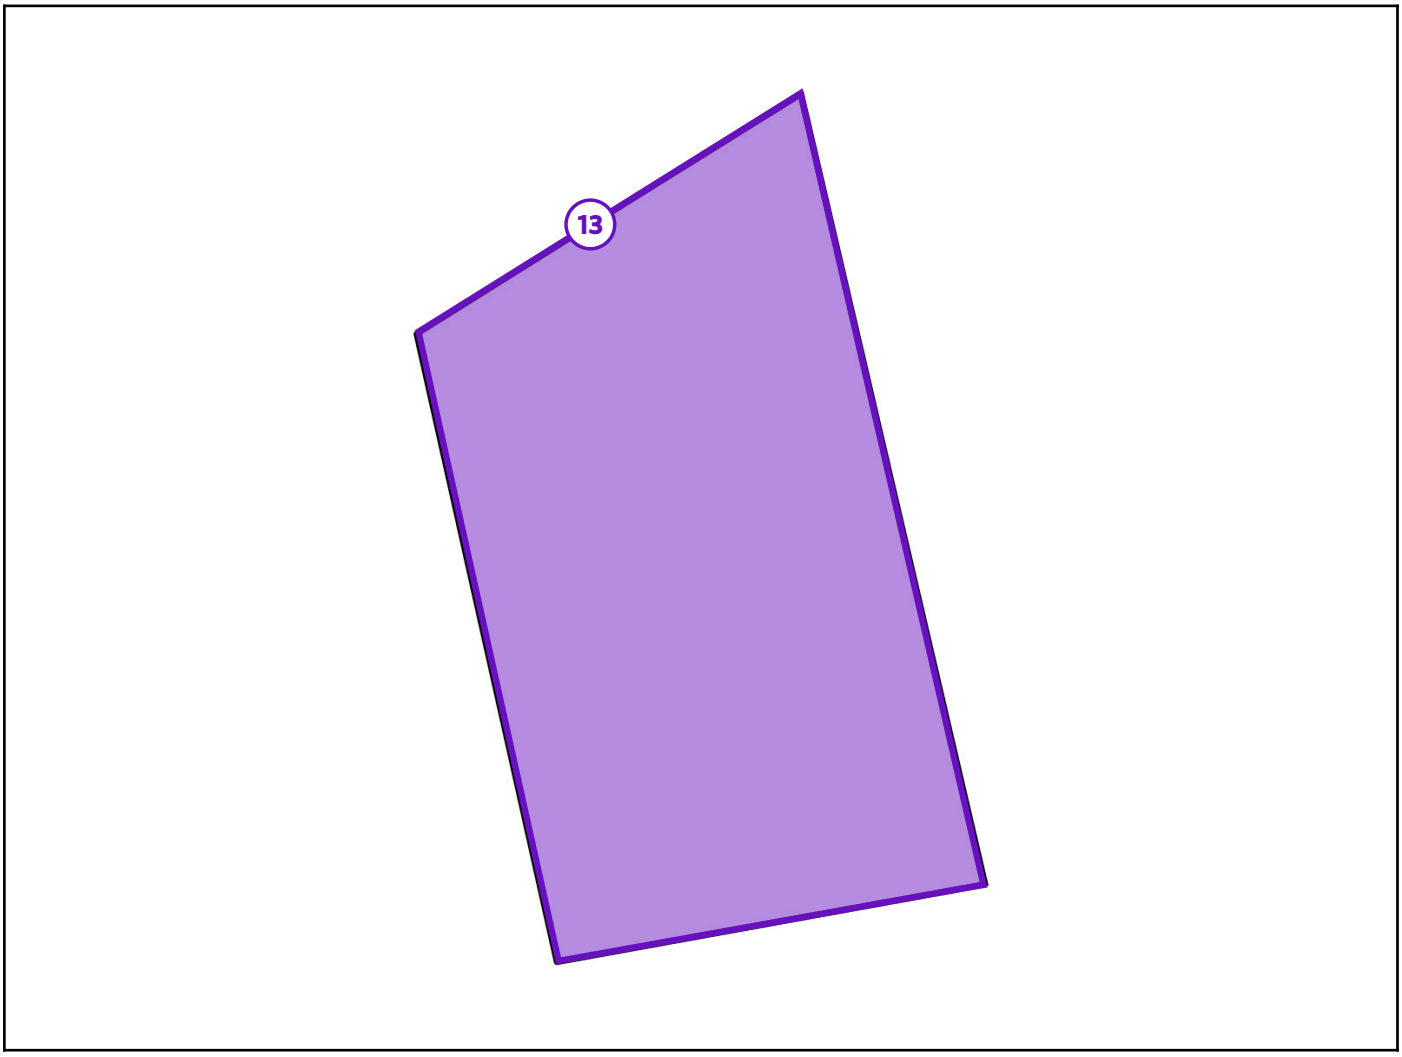
Plan 3.1: Hondenren: dak

Beschrijving	Type	Actie
13. Dakbedekking niet verdacht.	Overige ruimte of materiaal	-

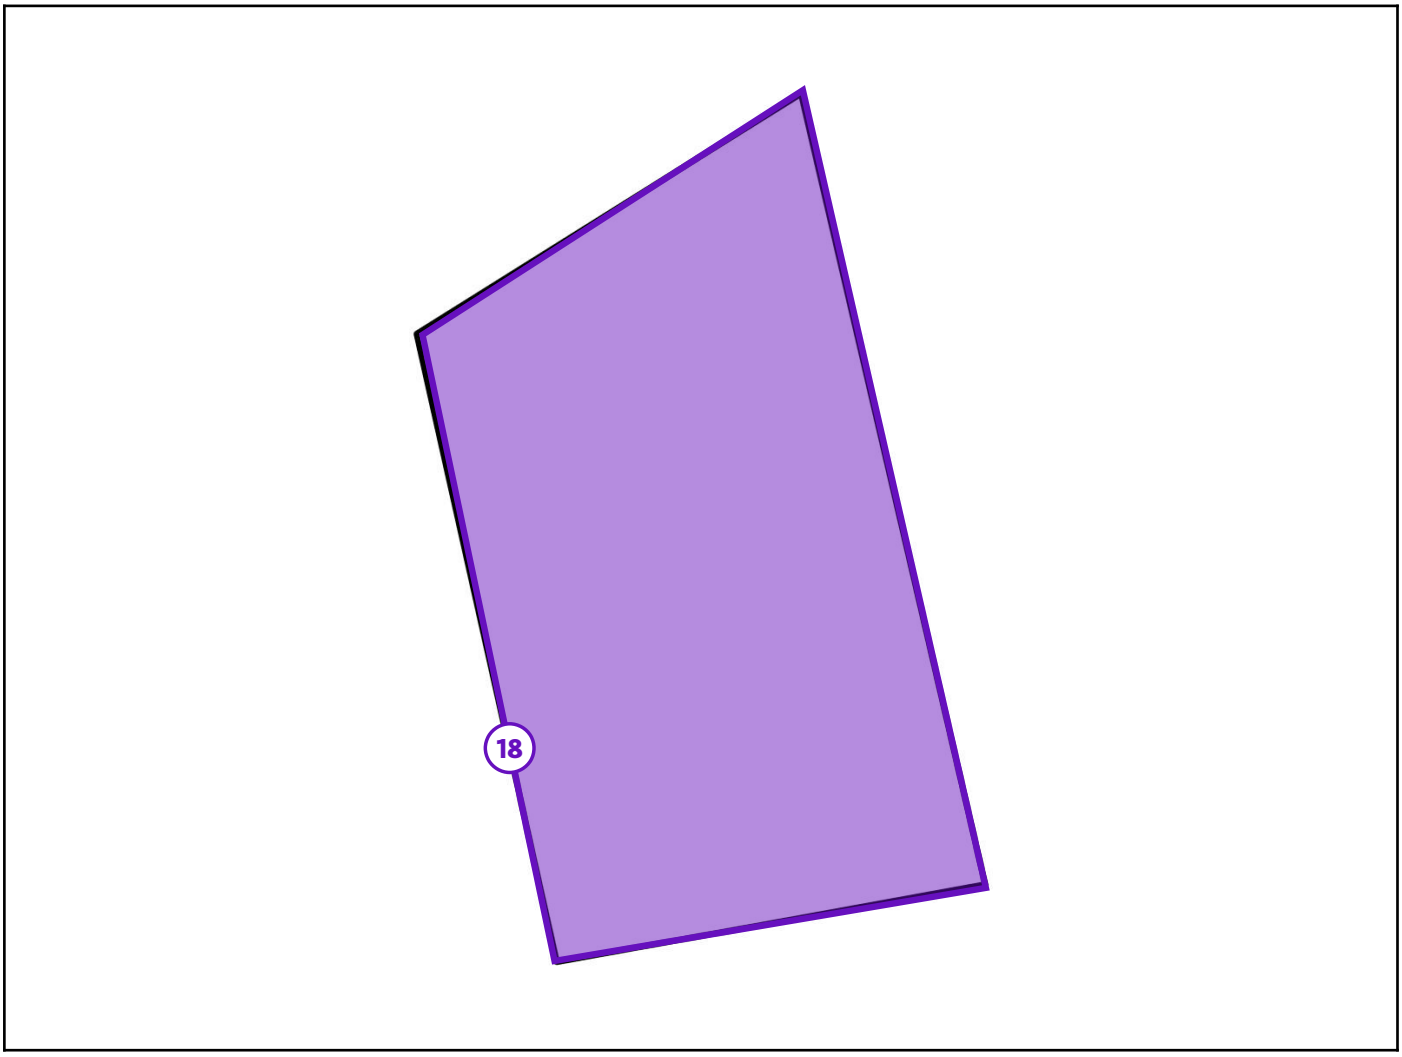
Plan 3.2: Hondenren: onderdak

Beschrijving	Type	Actie
18. onderdak (niet aanwezig)	Overige ruimte of materiaal	-

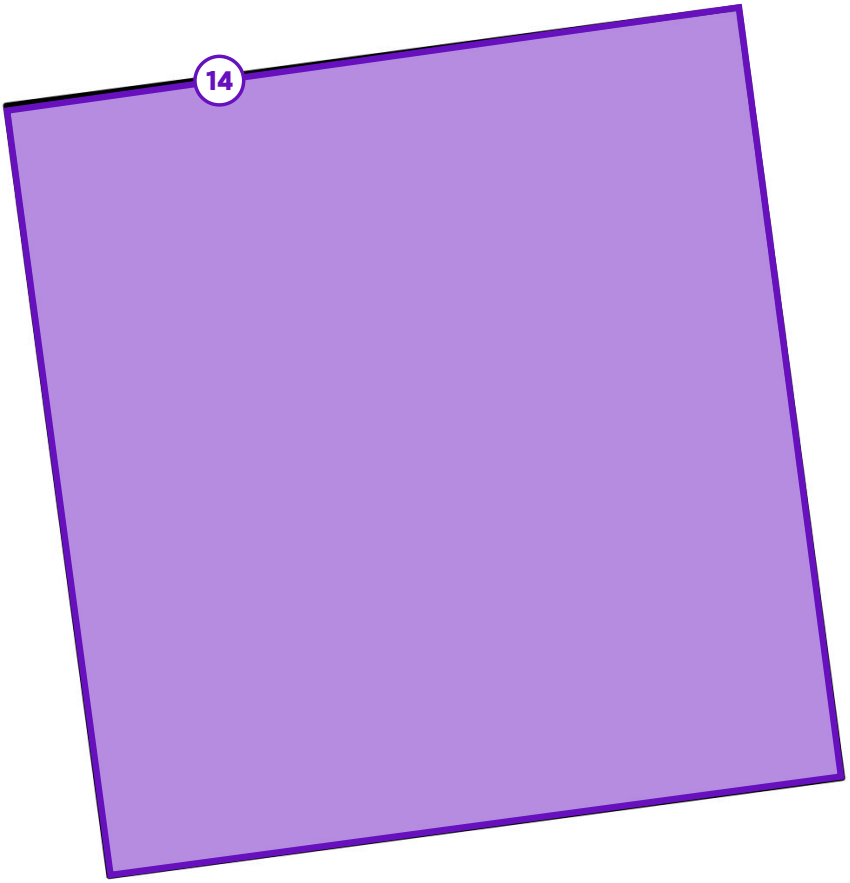
Plan 4.1: Stal: dak

Beschrijving	Type	Actie
14. Dakbedekking schuur niet verdacht.	Overige ruimte of materiaal	-

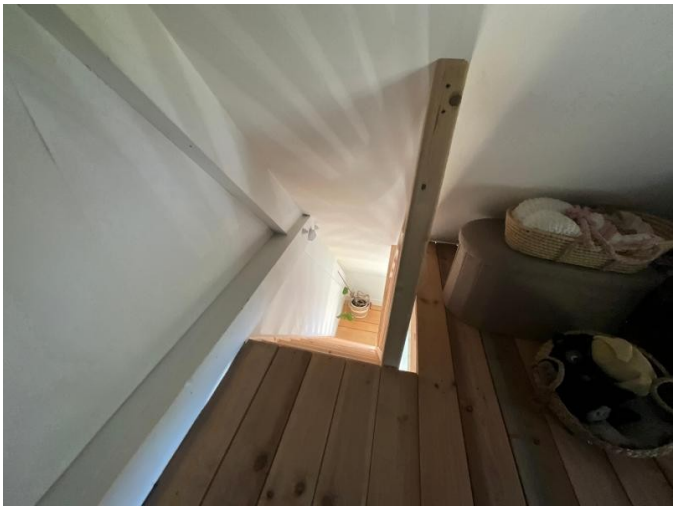
Fiche 4: Valse wanden

binnenwanden zijn afgewerkt met valse wanden. Het is niet duidelijk of er pleisterwerk of asbest toepassingen aanwezig zijn achter/op deze valse wanden, het is aangewezen om bijkomend onderzoek uit te voeren bij werken.

Zonder destructieve handeling is het niet mogelijk om na te gaan of er asbesthoudende materialen aanwezig zijn achter de wand afwerking. Als bij sloop of renovatie blijkt dat er achter deze wanden nog pleisterwerk of asbest verdachte toepassingen aanwezig zijn, moet dit bemonsterd worden.

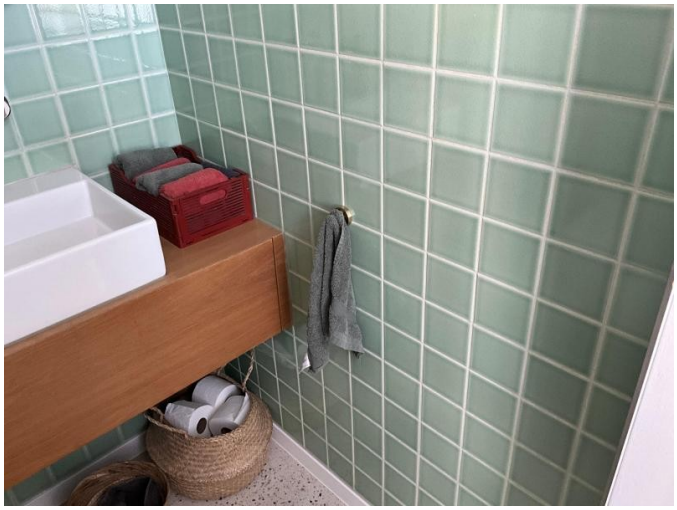
Fiche 5: Tegellijm niet zichtbaar

In het inspectieprotocol is een monstername van tegellijm verplicht om dit te identificeren als niet-asbesthoudend. Er waren geen facturen ter beschikking die bevestigen dat de tegels na 2001 waren geplaatst. Er waren geen bestaande beschadigingen aan de wandtegels om de lijm voldoende te kunnen inspecteren. Om dit af te toetsen is het aangewezen om bij eventuele renovatiewerken aan de tegels verder onderzoek/staalname te laten uitvoeren ter controle.
