Asbestinventarisattest

Boterpotstraat 9, 8530 Harelbeke

Attestnummer : **20231016-000207.000**
Uitgegeven op : **16.10.2023**
Geldig tot : **16.10.2033**

Asbestveilig

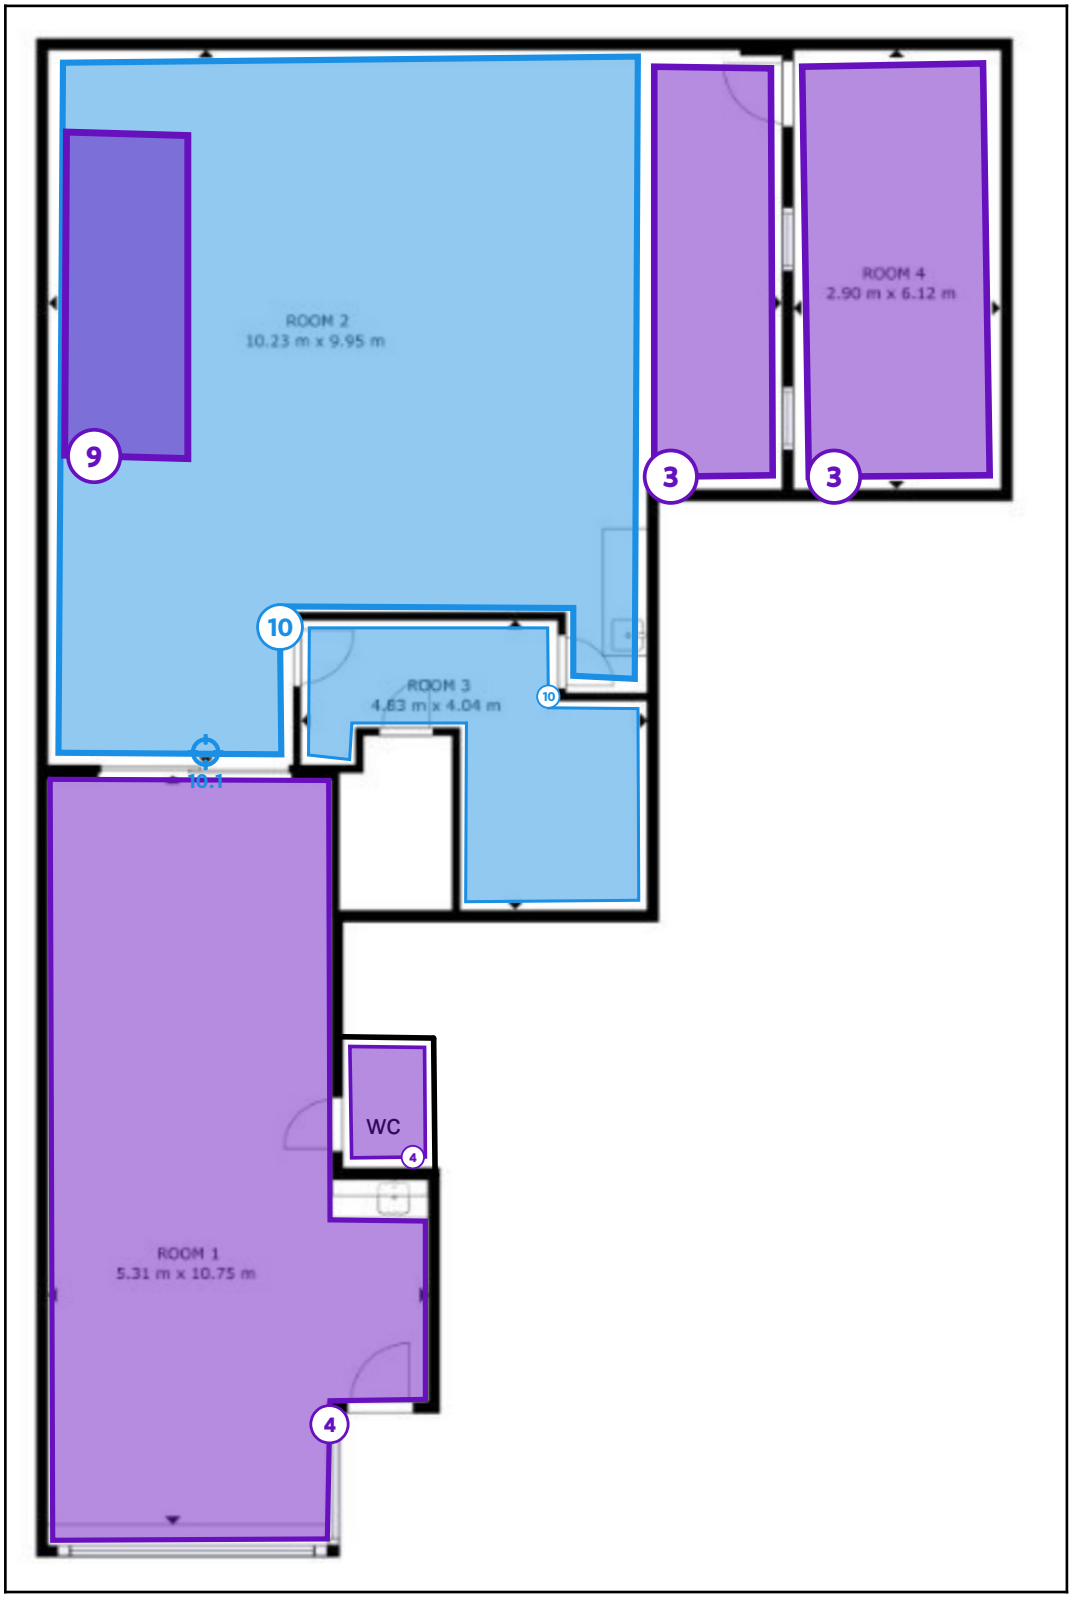
Plan 1.1: Vloerbekleding

3. Tegelvloer ruimte 4	Advies	-
4. Tegelvloer kamer 1 en wc	Advies	-
9. Vinyl	Advies	-
10. Rode vloertegel ruimte 2 en 3	Geen asbest	-
10.1 Code: 001	Puntmonster	-

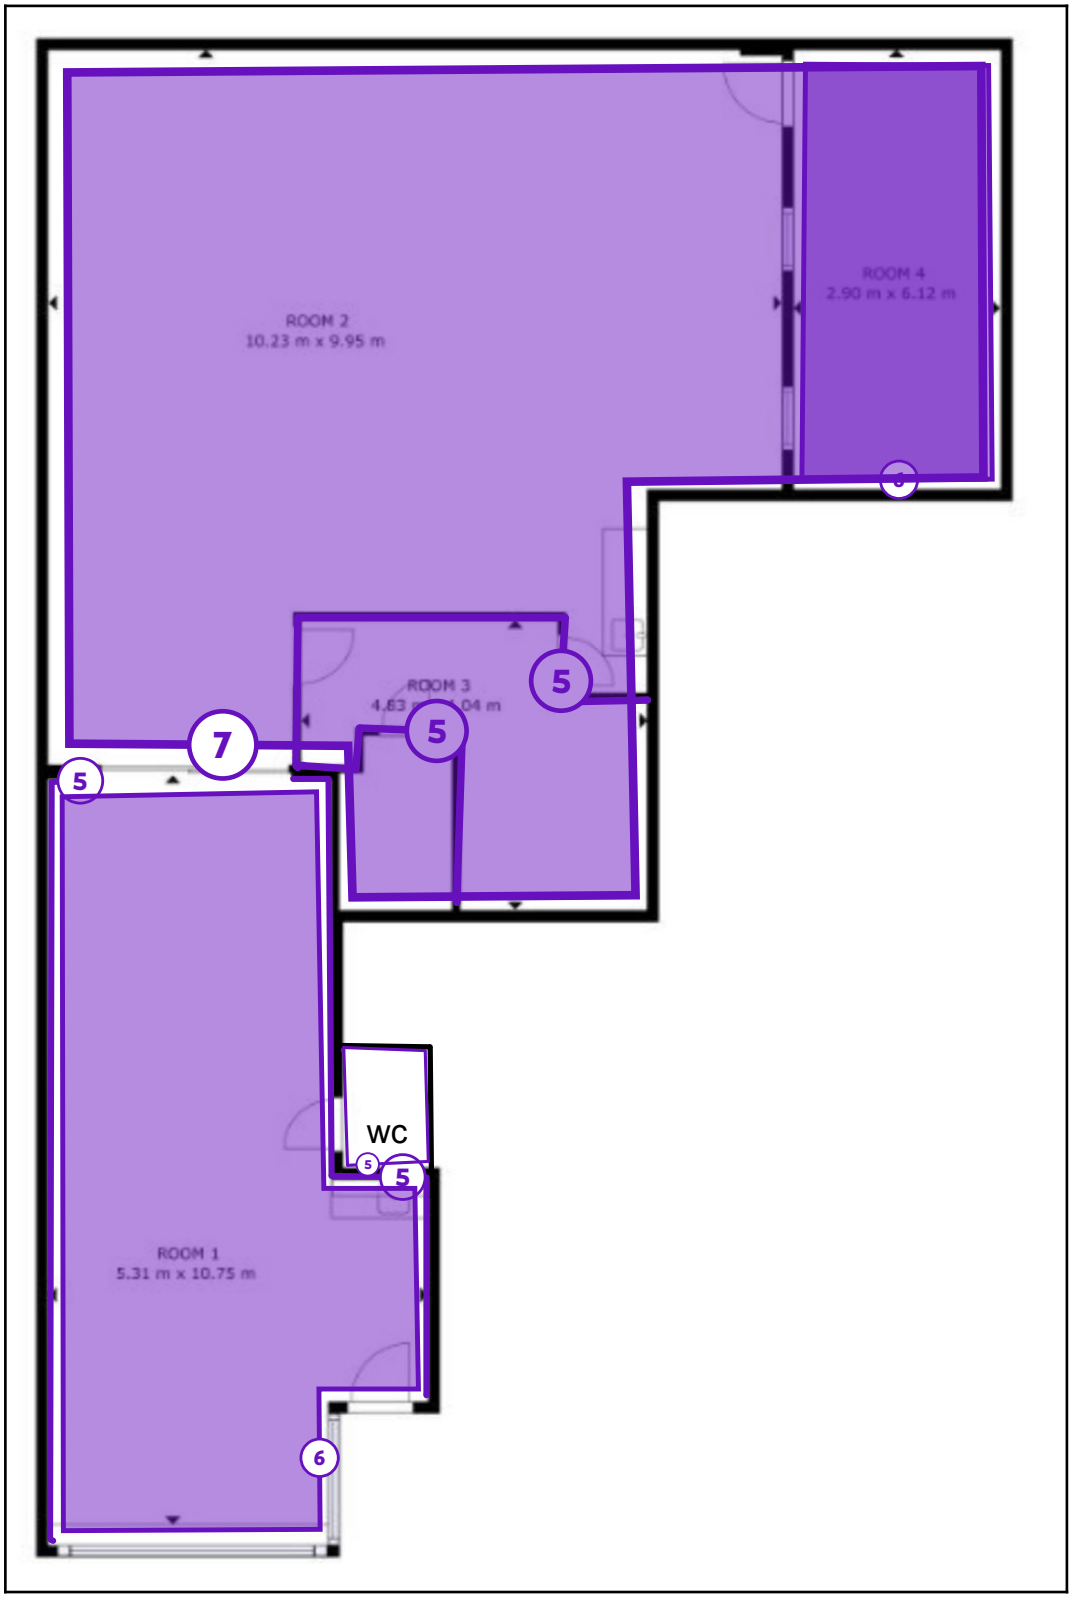
Plan 1.2: Wand en plafondbekleding gelijkvloers

5. Valse wand	Advies	-
6. Vals plafond ruimte 1 en 4	Advies	-
7. Plafondbekleding ruimte 2, 3 en 4	Advies	-

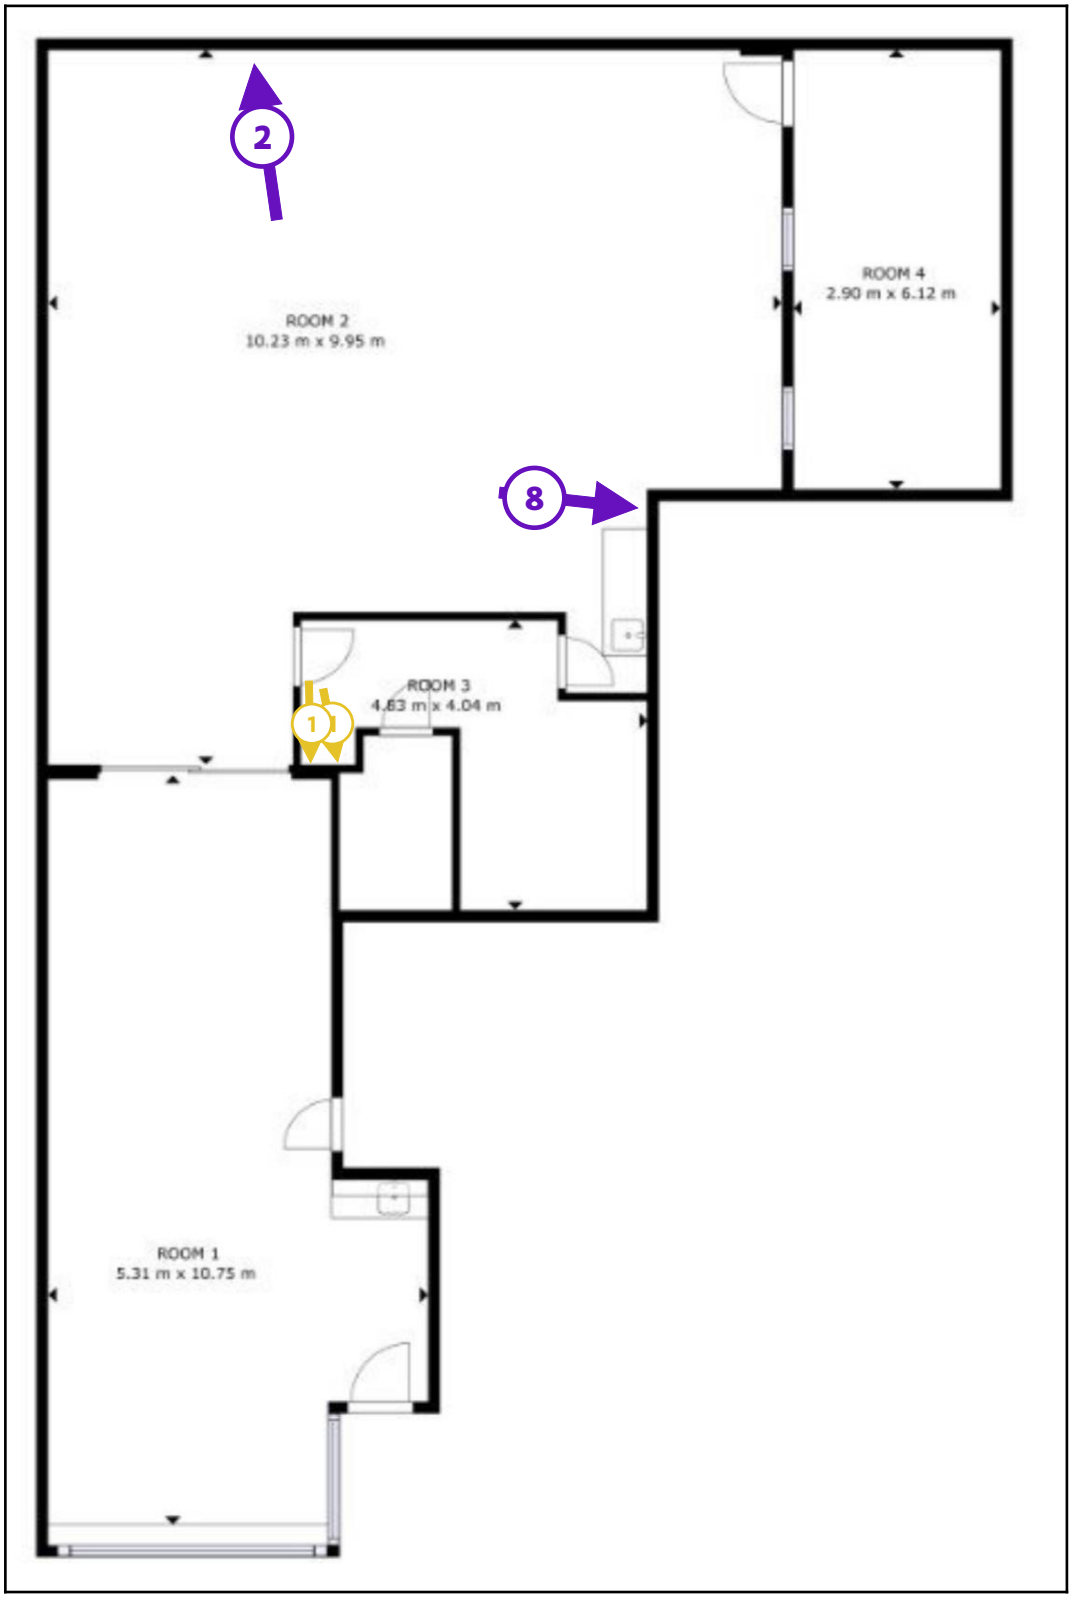
Plan 1.3: Gelijkvloers

1. Bakeliet	Asbestmateriaal	Zorgvuldig beheren
2. Boiler 1	Advies	-
8. Boiler 2	Advies	-

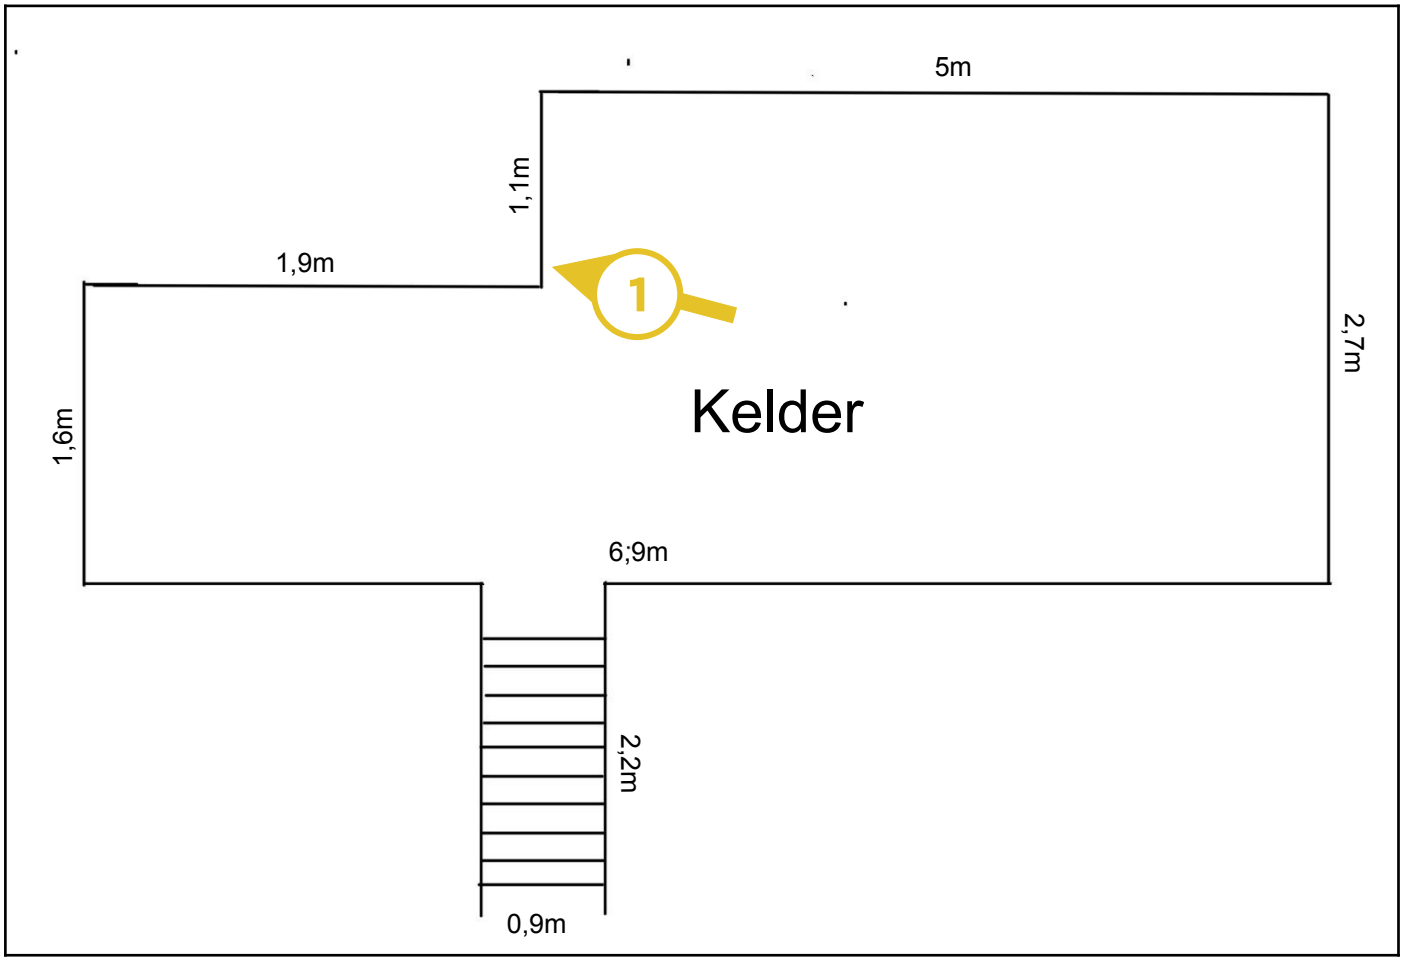
Plan 1.4: IMG_2400

Beschrijving	Type	Actie
1. Bakeliet	Asbestmateriaal	Zorgvuldig beheren

Het asbestmateriaal valt onder de mijlpaal van 2040.

Eindbeoordeling materiaalrisico	Laag materiaalrisico en/of verlaagde kans op vezelvrijgave

Gebondenheid	Categorie 1: hechtgebonden in oorsprong
Asbestsoort (vezeltype)	Crocidoliet aanwezig
Asbestconcentratie	Laag (< 50%)
Afschermingsgraad van het gehele materiaal	Geheel of deels (ook) vrij aan de binnenlucht
Toestand van het materiaal	Onbeschadigd, niet verweerd

- Zorg voor een veilig beheer. Vermijd het beschadigen van het asbestmateriaal. Controleer de toestand jaarlijks op wijzigingen.
- Zorg voor een veilig beheer en verwijder dit asbestmateriaal wanneer het bij werken eenvoudig bereikbaar wordt. Controleer de toestand jaarlijks op wijzigingen.

- Eenvoudige handelingen: mag via doe-het-zelf of door werknemer(s) met opleidingsattest eenvoudige handelingen
  Art. VI. 3-54 Codex welzijn op het werk (Bijlage VI.3-2 A, 1°) juncto art. 4.7.0.1, §2, lid 1, 1° VLAREM II voor wat betreft de veiligheid in het kader van asbest. Let er wel op dat hierbij geen uitspraak wordt gedaan over de veiligheid op het punt van elektriciteit.

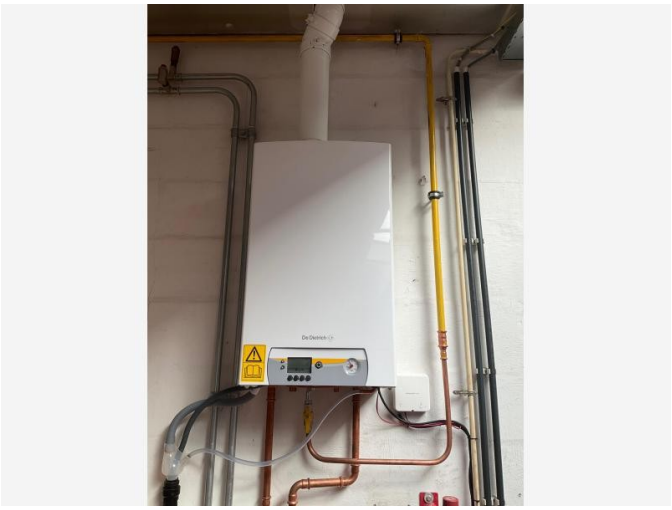
Fiche 2: Boiler 1

De inhoud van de ketel en/of brandwerende materialen konden niet worden vastgesteld gedurende het plaatsbezoek. Uit de documentatie kon er niet woren geconcludeerd of er al dan niet asbesthoudende materialen aanwezig zijn. Vaak werden astbesthoudende textiel, karton of pakkingen gebruikt in dit soort toepassingen. Gelieve steeds aandachtig te zijn bij eventuele verbouwingen en afbraakwerken voor asbesthoudende materialen.

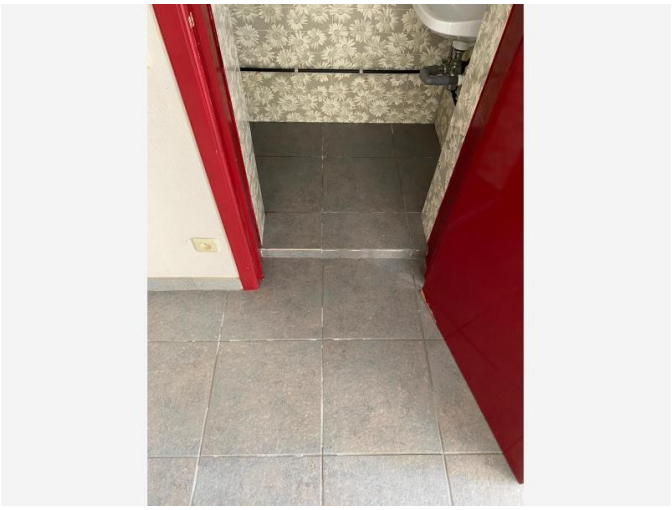
Fiche 4: Tegelvloer kamer 1 en wc

Bij gebrek aan kapotte of ontbrekende tegels kon de achterliggende lijmlaag of de op cement gebaseerde lijm/specie niet worden geïnspecteerd. Gelieve steeds aandachtig te zijn bij eventuele verbouwingen en afbraakwerken voor asbesthoudende materialen.

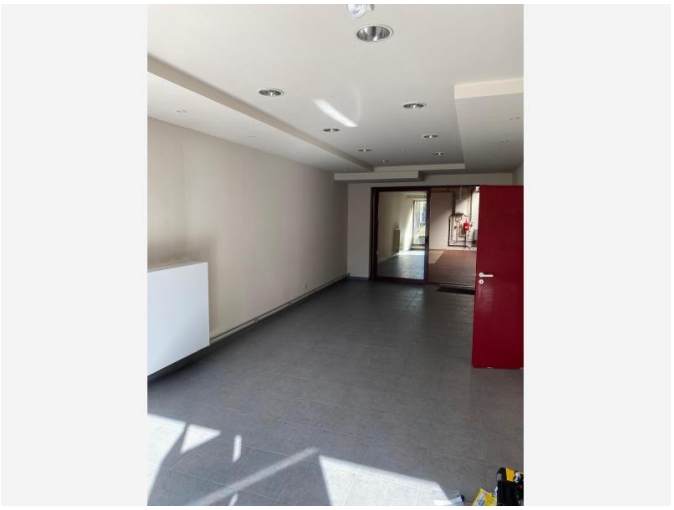
Fiche 6: Vals plafond ruimte 1 en 4

De achterliggende laag kon niet worden vastgesteld noch worden geïnspecteerd gedurende het plaatsbezoek. Er werd geen documentatie aangereikt om de primaire drager te kunnen identificeren. Gelieve steeds aandachtig te zijn bij eventuele verbouwingen en afbraakwerken voor asbesthoudende materialen.
