Asbestinventarisattest

Peter Benoitlaan 38, 8530 Harelbeke

Attestnummer : **20260723-000261.000**
Uitgegeven op : **23.07.2026**
Geldig tot : **Onbeperkt** (tenzij de toestand wijzigt)

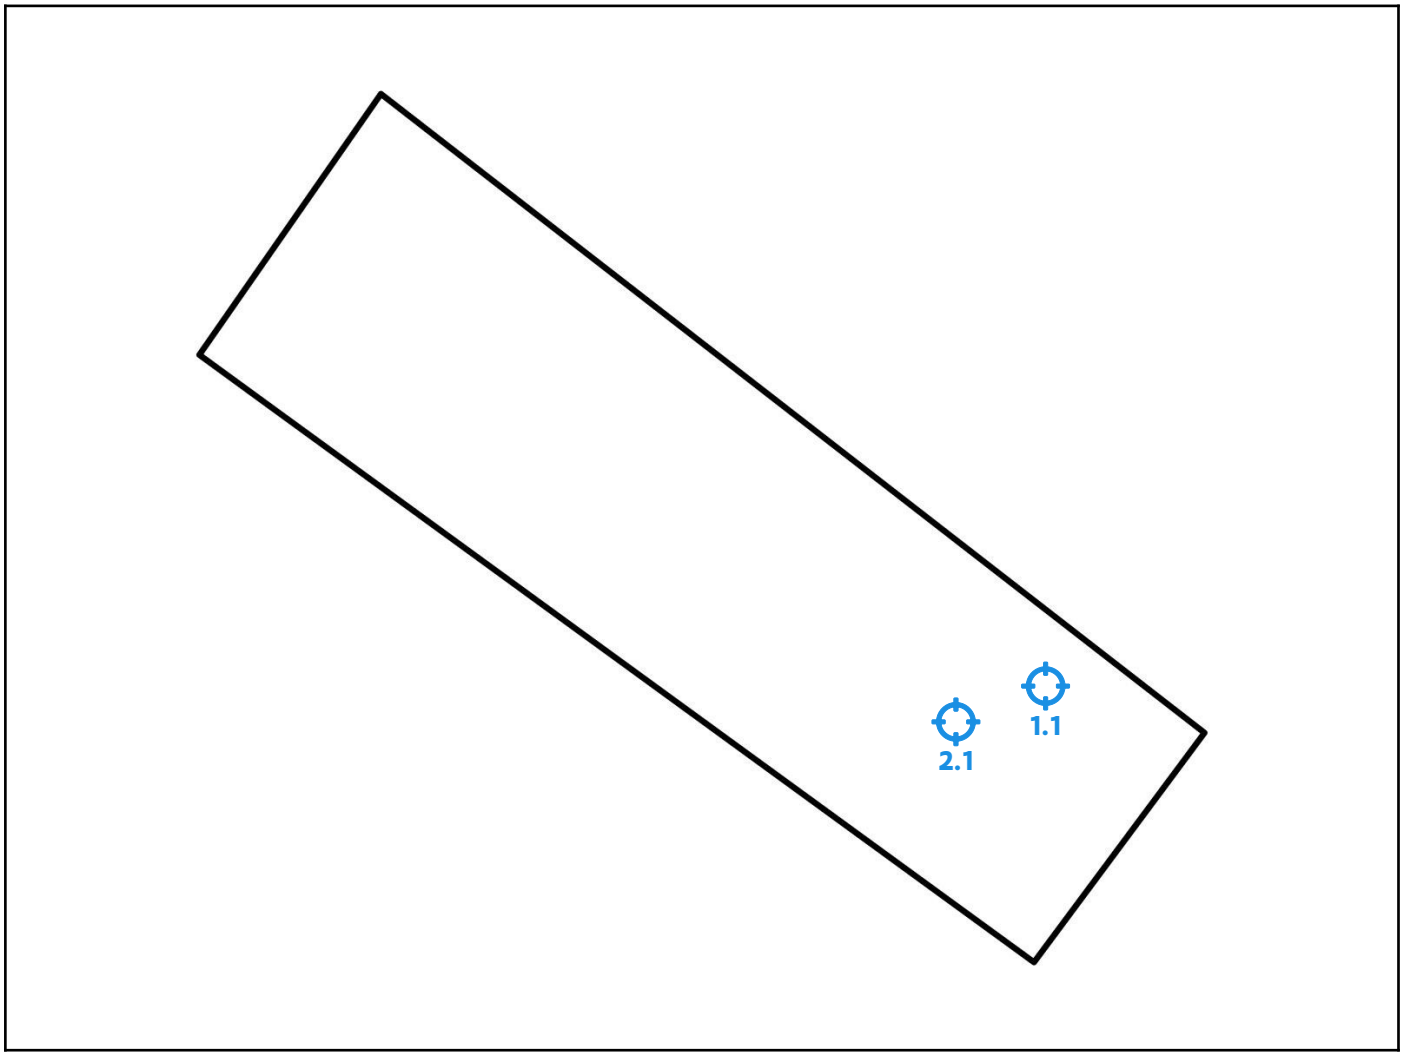
Plan 1.1: Gelijkvloers - vorige deskundige

Beschrijving	Type	Actie
1. Pleister plafond - Vorige deskundige	Geen asbest	-
1.1 Code: 170123/058/002	Mengmonster	-
2. Pleister muren - Vorige deskundige	Geen asbest	-
2.1 Code: 170123/058/001	Mengmonster	-

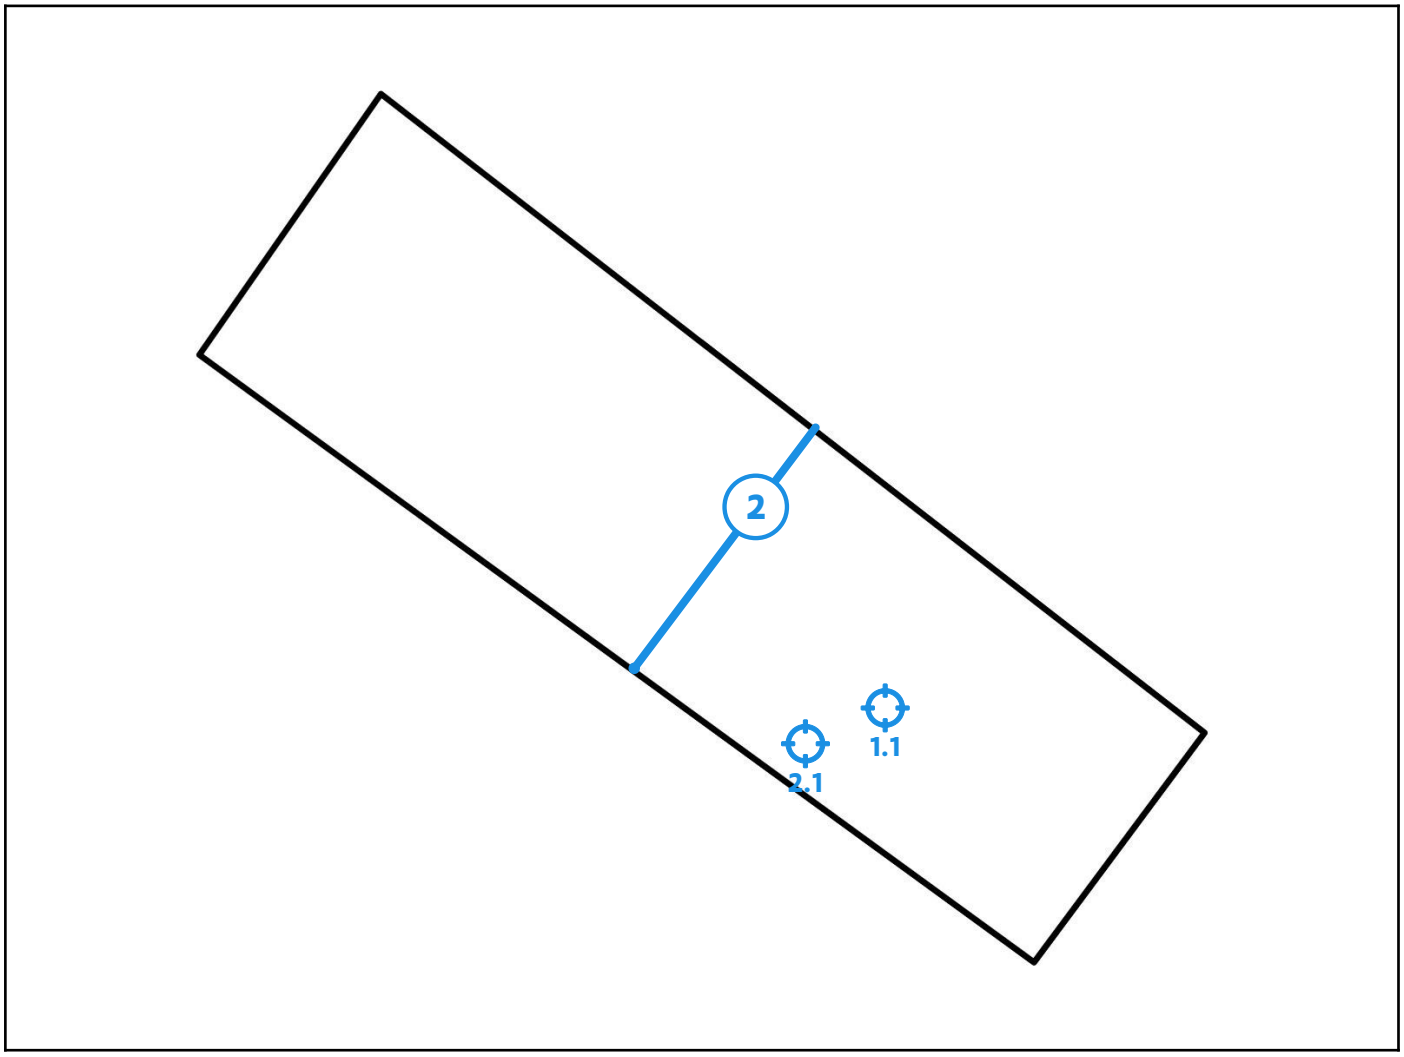
Plan 1.2: 1ste verdiep - Vorige deskundige

Beschrijving	Type	Actie
1. Pleister plafond - Vorige deskundige	Geen asbest	-
1.1 Code: 170123/058/002	Mengmonster	-
2. Pleister muren - Vorige deskundige	Geen asbest	-
2.1 Code: 170123/058/001	Mengmonster	-

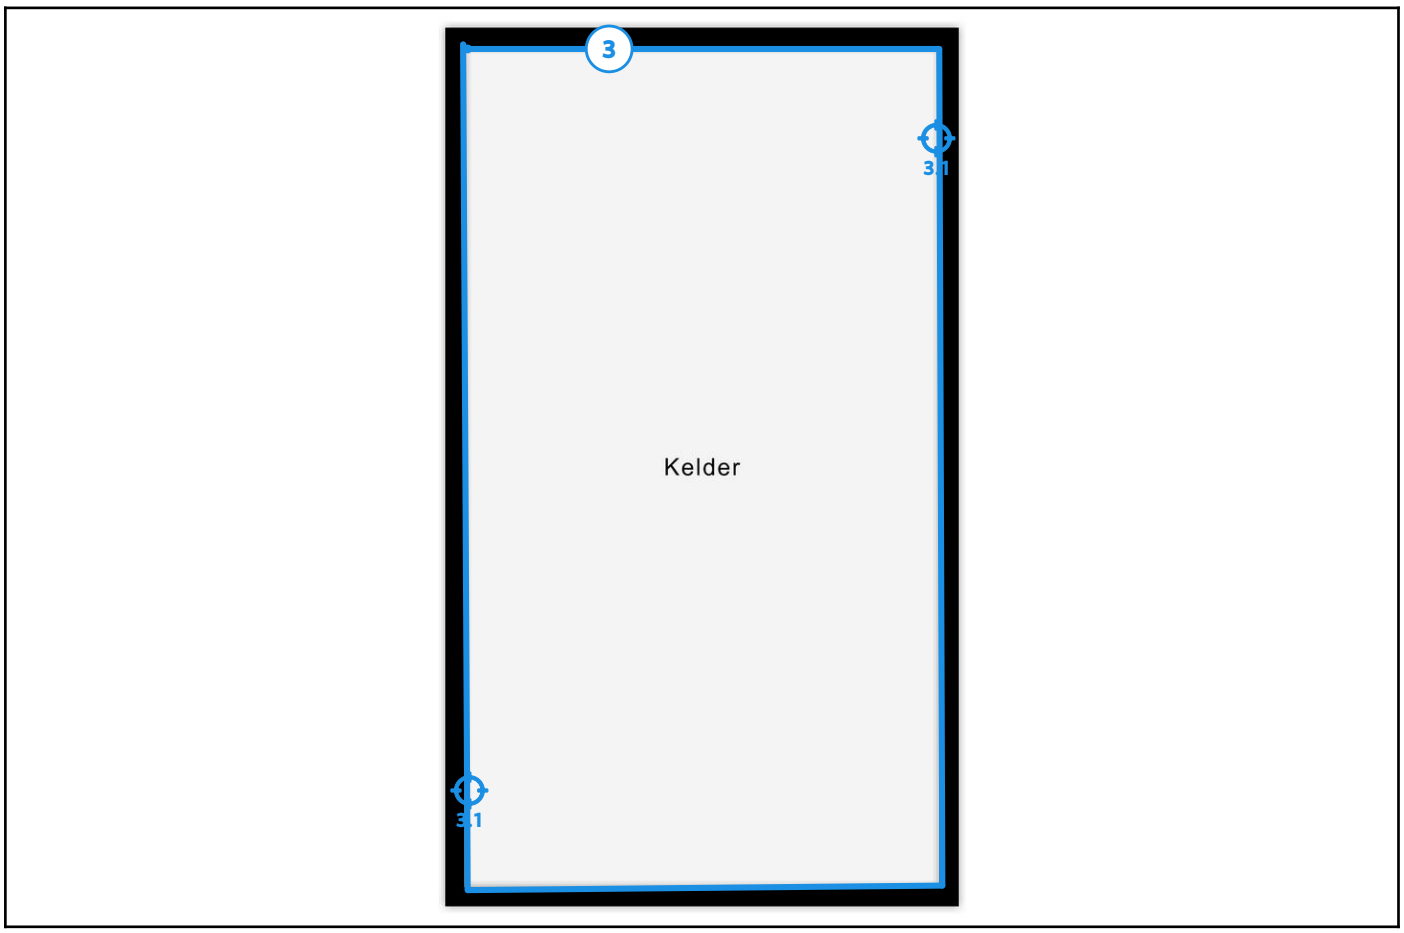
Plan 1.3: Grondplan kelder

Beschrijving	Type	Actie
3. Cementage kelder	Geen asbest	-
3.1 Code: MM01	Mengmonster	-

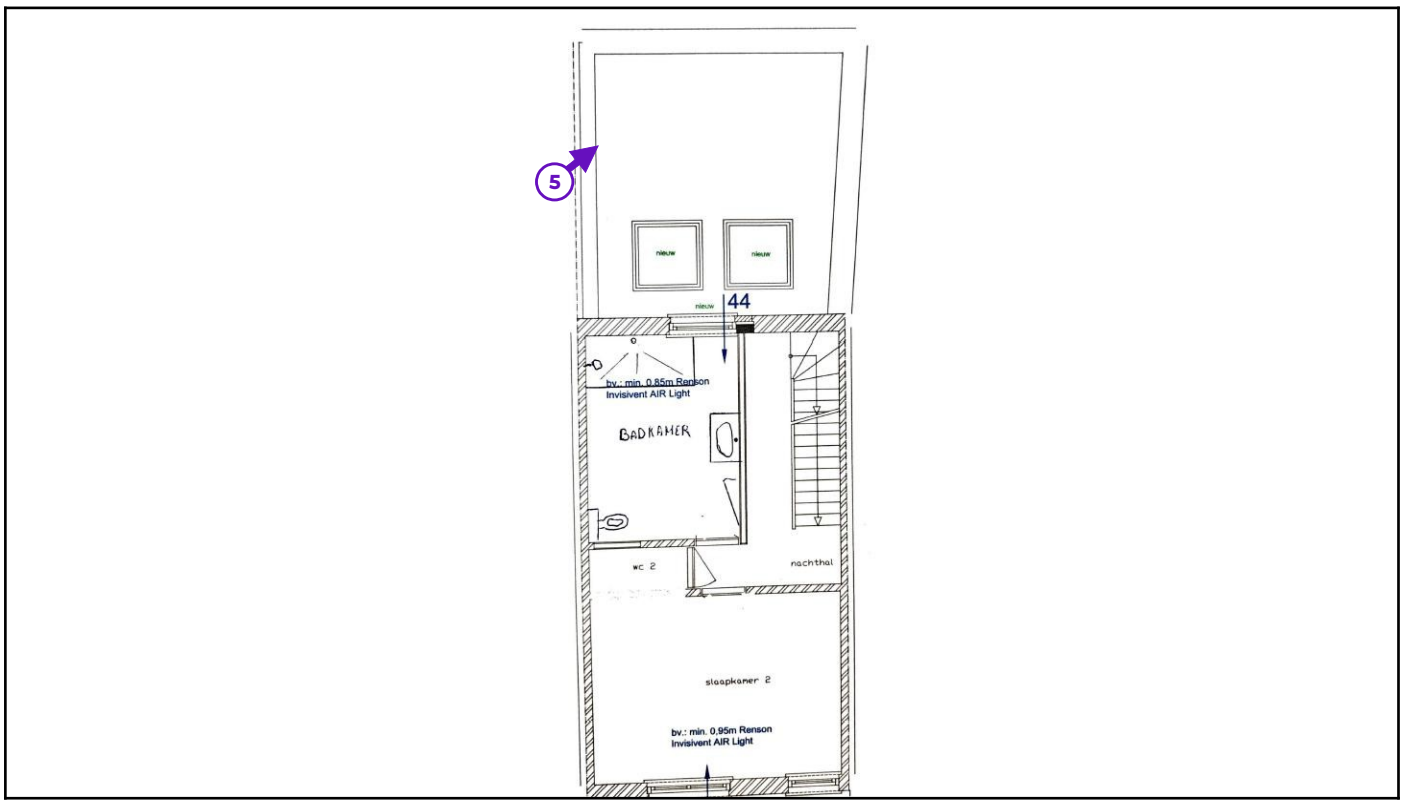
Plan 1.5: Grondplan Eerste verdiep

Beschrijving	Type	Actie
5. Rookgaskanaal in plastiek	Overige ruimte of materiaal	-

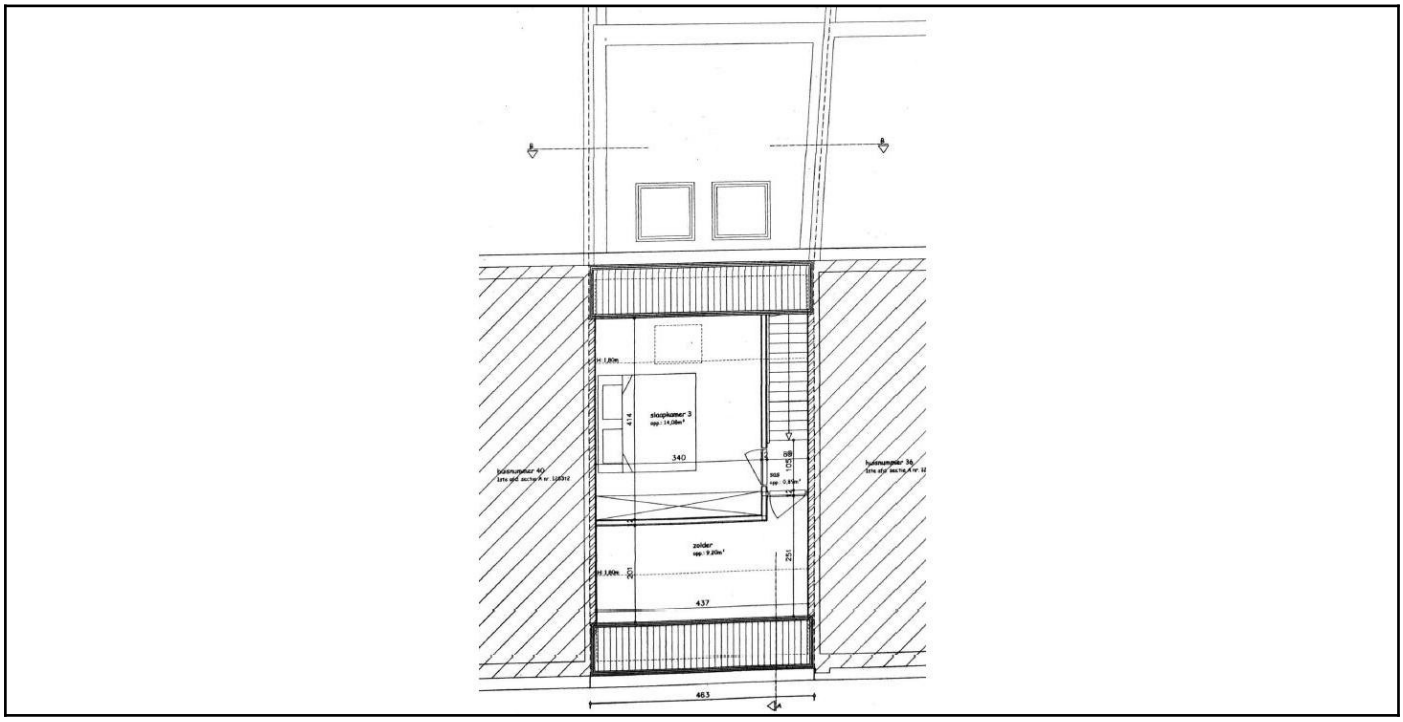
Plan 1.6: Grondplan Zolder

Geen asbest
