# Asbestinventarisattest

Lange Nieuwstraat 147, 2000 Antwerpen

Attestnummer : **20261015-000365.000**
Uitgegeven op : **15.10.2026**
Geldig tot : **Onbeperkt** (tenzij de toestand wijzigt)

**Asbestveilig** (maar mogelijk niet asbestvrij)

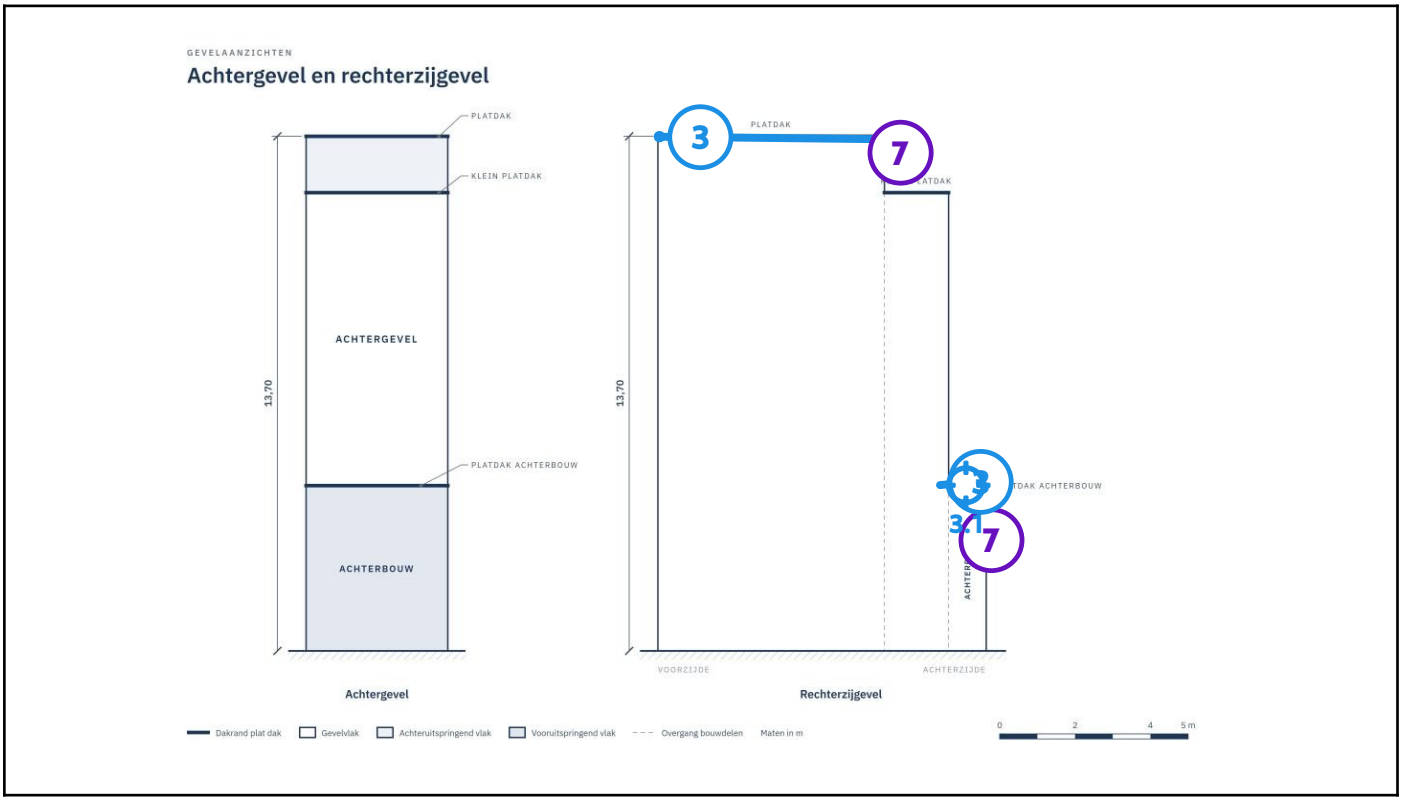
# Plan 1.1: Gevels

| Beschrijving | Type | Actie |
|---|---|---|
| 3. Roofing plat dak | Geen asbest | - |
| 3.1 Code: 102 | Puntmonster | - |
| 7. rookgaskanalen (niet verdacht) | Overige ruimte of materiaal | - |

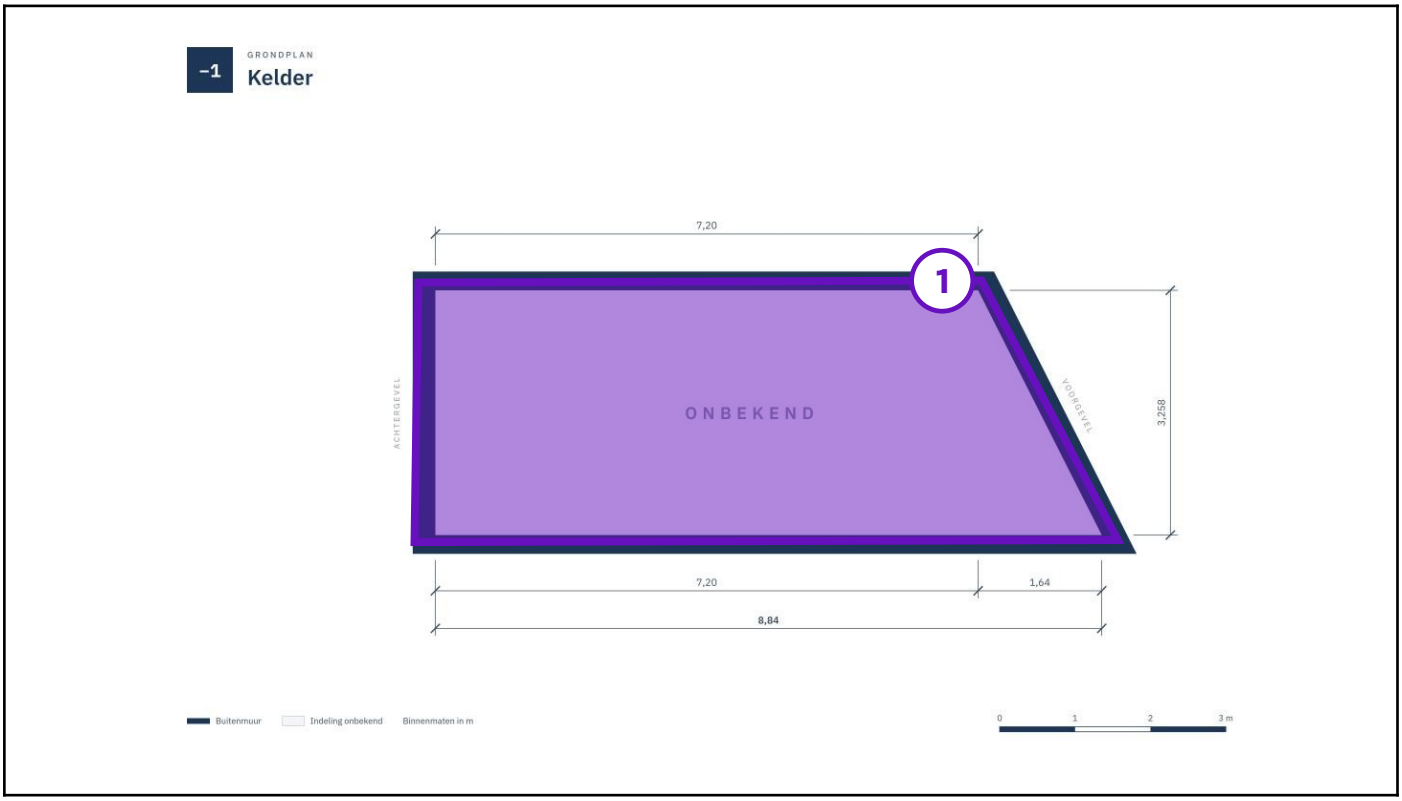
# Plan 1.2: Grondplan Kelder

| Beschrijving | Type | Actie |
|---|---|---|
| 1. Kelder niet betreedbaar keldertrap beschadigd (ontbrekende treden) | Beperking | - |

**Uitleg van de asbestdeskundige:** De kelder kon tijdens het plaatsbezoek niet betreden worden. De keldertrap is ernstig beschadigd: meerdere treden ontbreken, losgekomen treden liggen in het trapgat en de resterende treden bieden geen stabiele steun. Daarnaast is het trapgat gedeeltelijk gevuld met opgeslagen materialen (bouwmaterialen, zakken, rollen vloerbekleding), waardoor een veilige afdaling niet mogelijk is. Het betreden van de kelder zou een reëel valrisico inhouden. Het onderzoek van deze ruimte kon bijgevolg niet uitgevoerd worden binnen de bepalingen van de Welzijnswet. Er werden in de kelder geen materialen geïnventariseerd en geen monsters genomen, waardoor de aan- of afwezigheid van asbesthoudende materialen in deze ruimte niet kan worden vastgesteld. De beperking kan worden opgeheven na herstelling of vervanging van de keldertrap of het voorzien van een andere veilige toegang. Daarna is een aanvullend onderzoek van de kelder aangewezen.

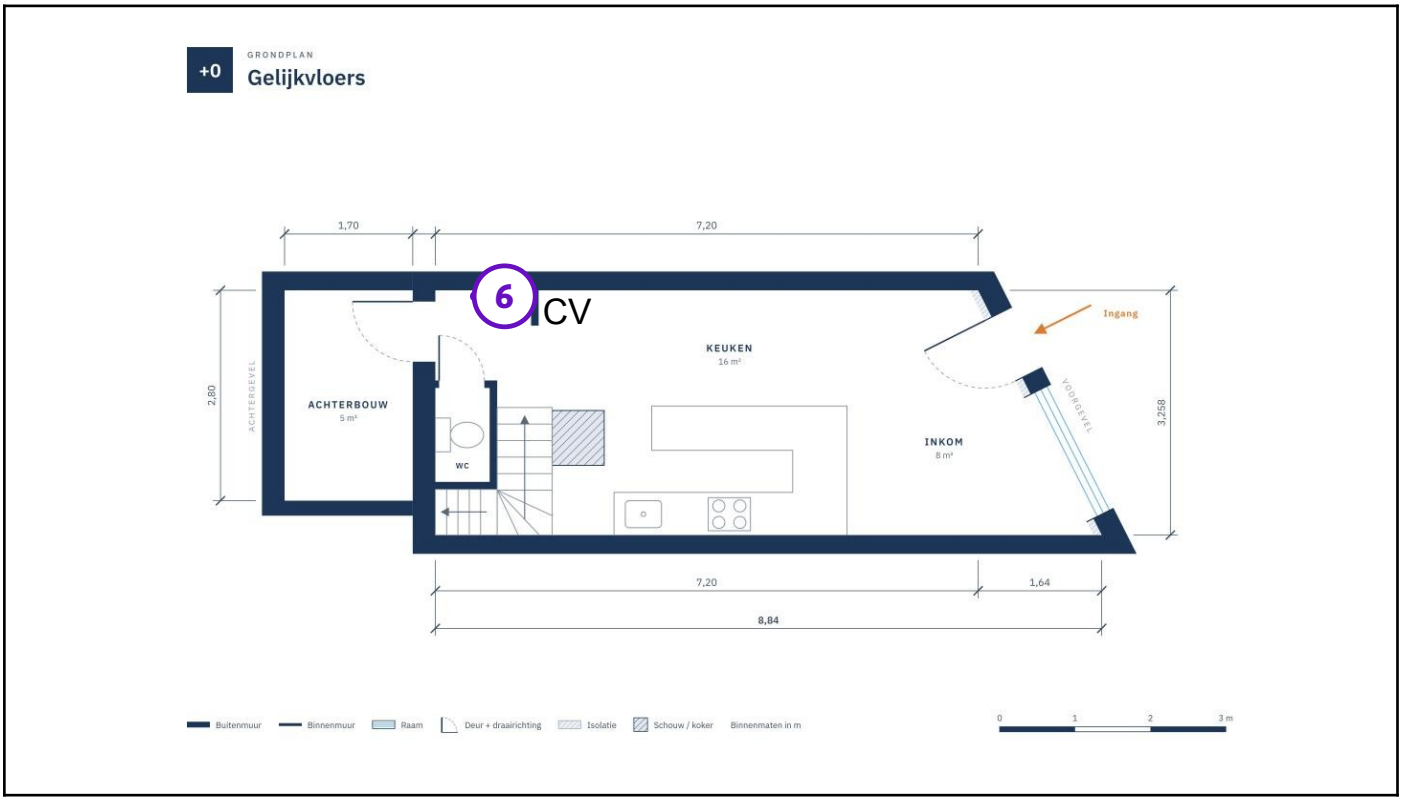
# Plan 1.3: Grondplan gelijkvloers

| Beschrijving | Type | Actie |
|---|---|---|
| 6. CV-brander (niet verdacht) | Overige ruimte of materiaal | - |

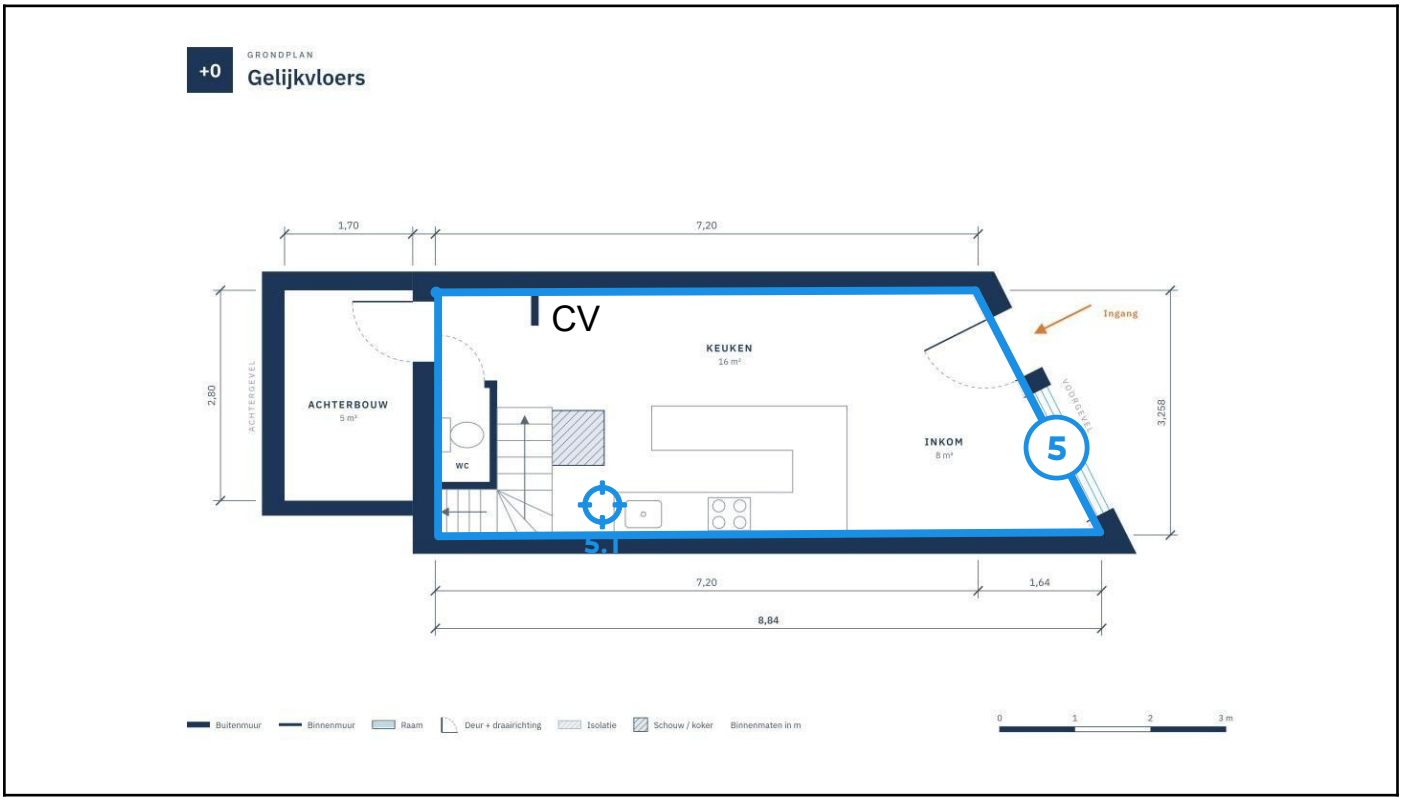
# Plan 1.4: Grondplan gelijkvloers muren

| Beschrijving | Type | Actie |
|---|---|---|
| 5. Pleisterwerk wanden | Geen asbest | - |
| 5.1 Code: 001 | Mengmonster | - |

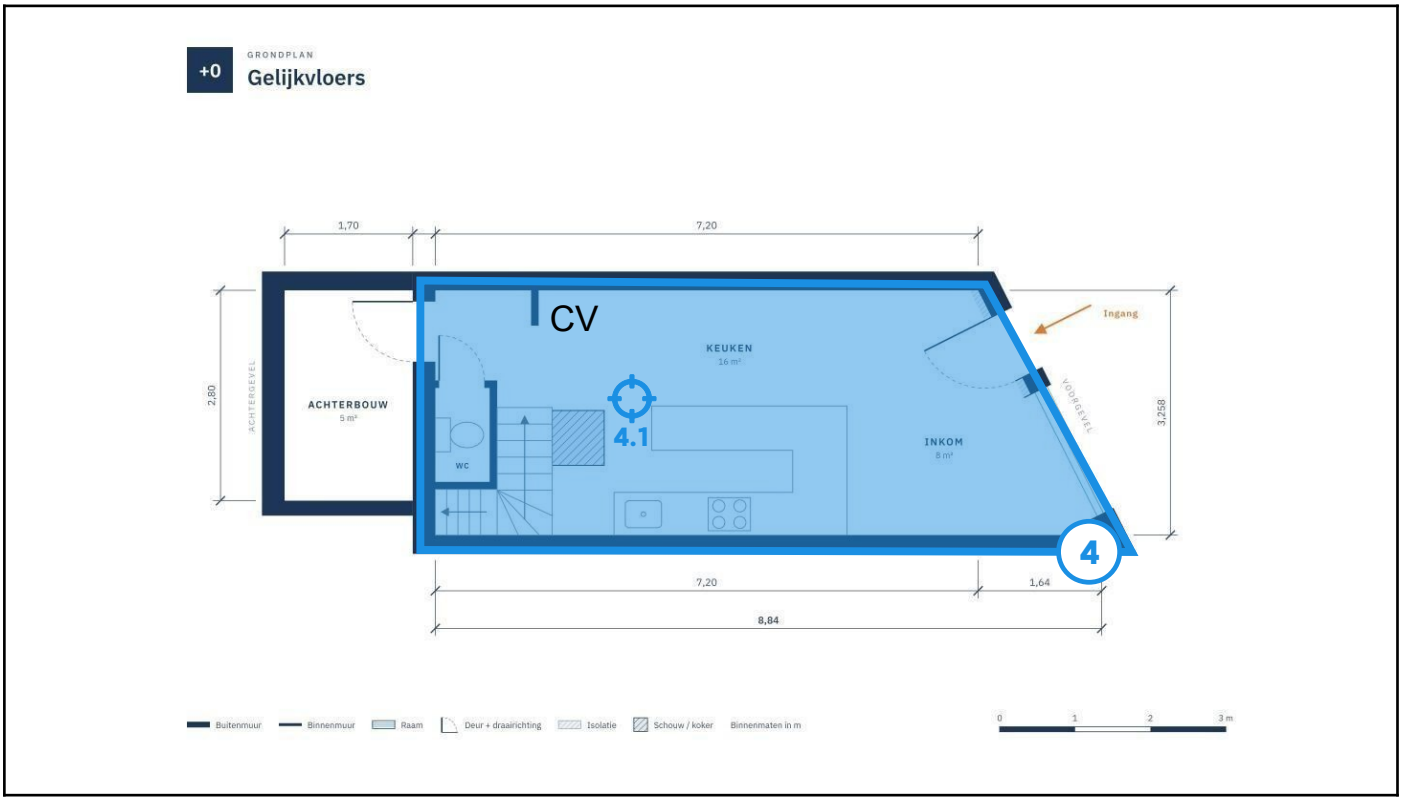
# Plan 1.5: Grondplan gelijkvloers plafond

| Beschrijving | Type | Actie |
|---|---|---|
| 4. Pleisterwerk plafonds | Geen asbest | - |
| 4.1 Code: 002 | Mengmonster | - |

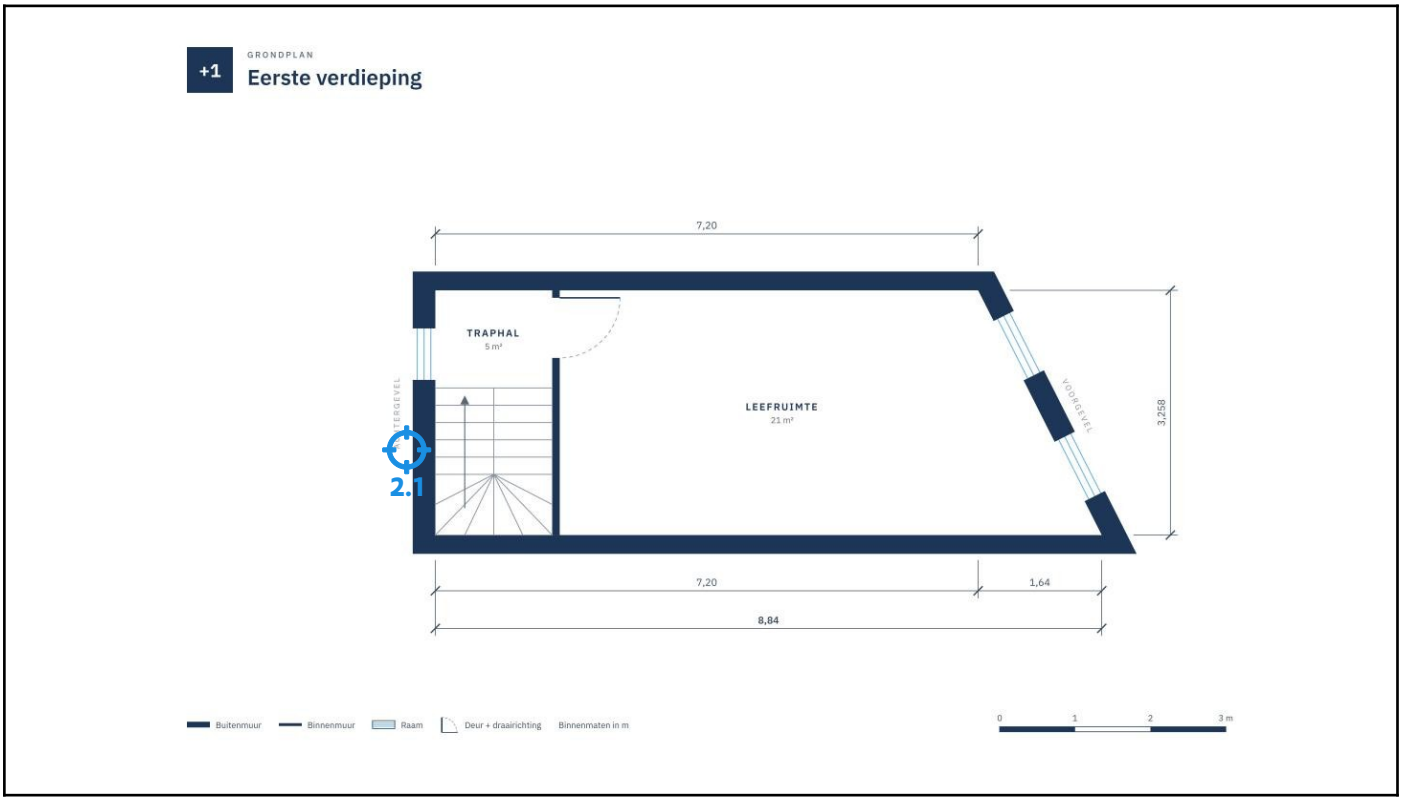
# Plan 1.6: Grondplan eerste verdieping

| Beschrijving | Type | Actie |
|---|---|---|
| 2. Crepi gevel | Geen asbest | - |
| 2.1 Code: 101 | Puntmonster | - |

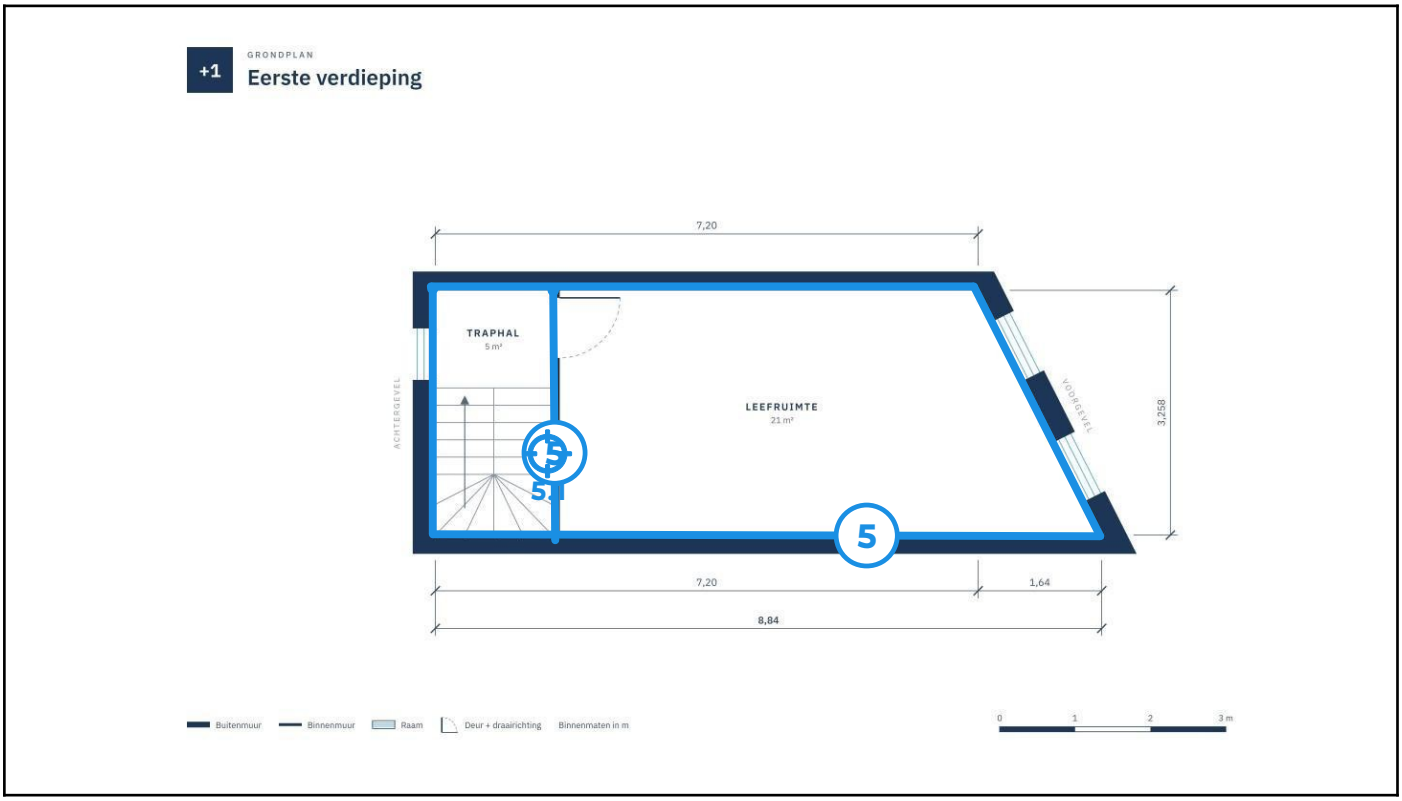
# Plan 1.7: Grondplan eerste verdieping muren

| Beschrijving | Type | Actie |
|---|---|---|
| 5. Pleisterwerk wanden | Geen asbest | - |
| 5.1 Code: 001 | Mengmonster | - |

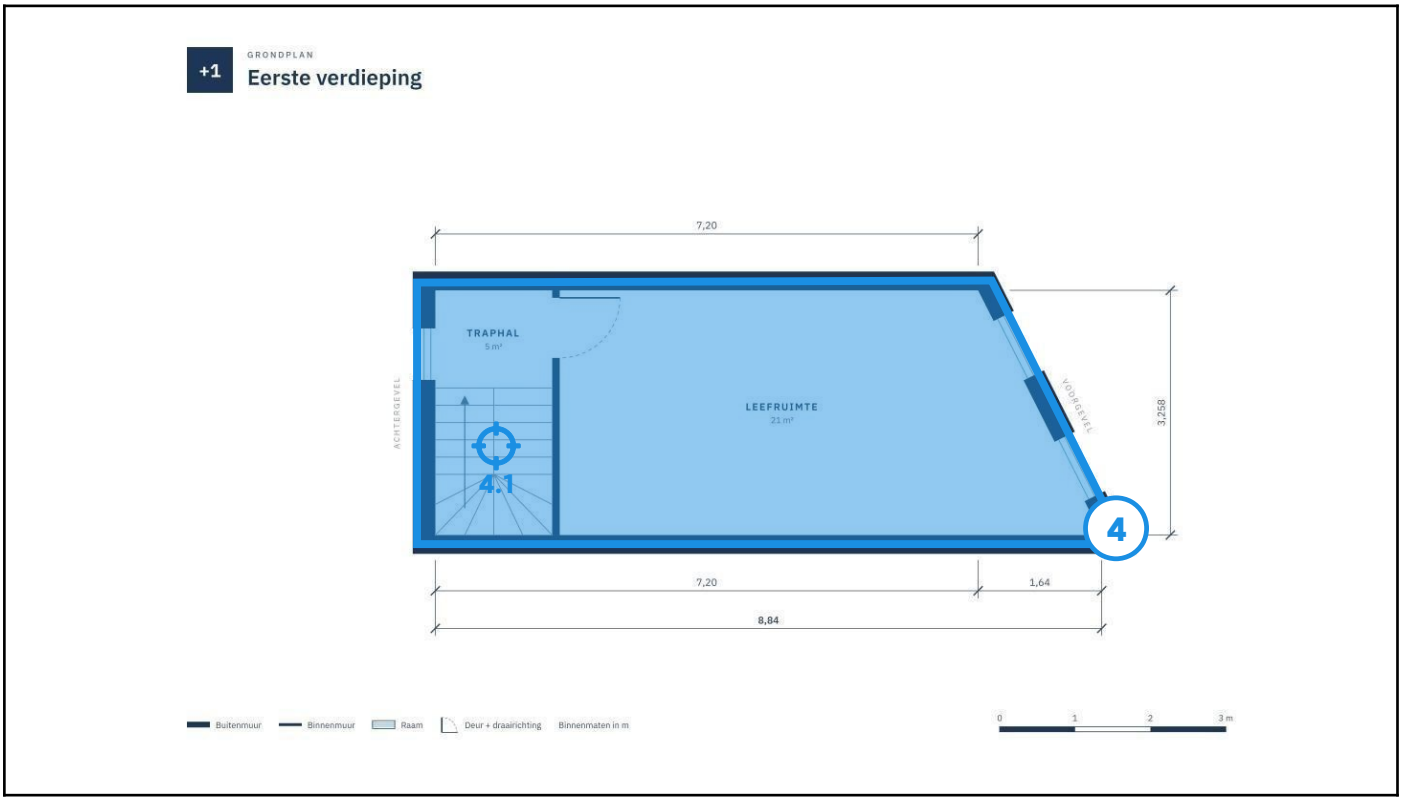
# Plan 1.8: Grondplan eerste verdieping plafond

| Beschrijving | Type | Actie |
|---|---|---|
| 4. Pleisterwerk plafonds | Geen asbest | - |
| 4.1 Code: 002 | Mengmonster | - |

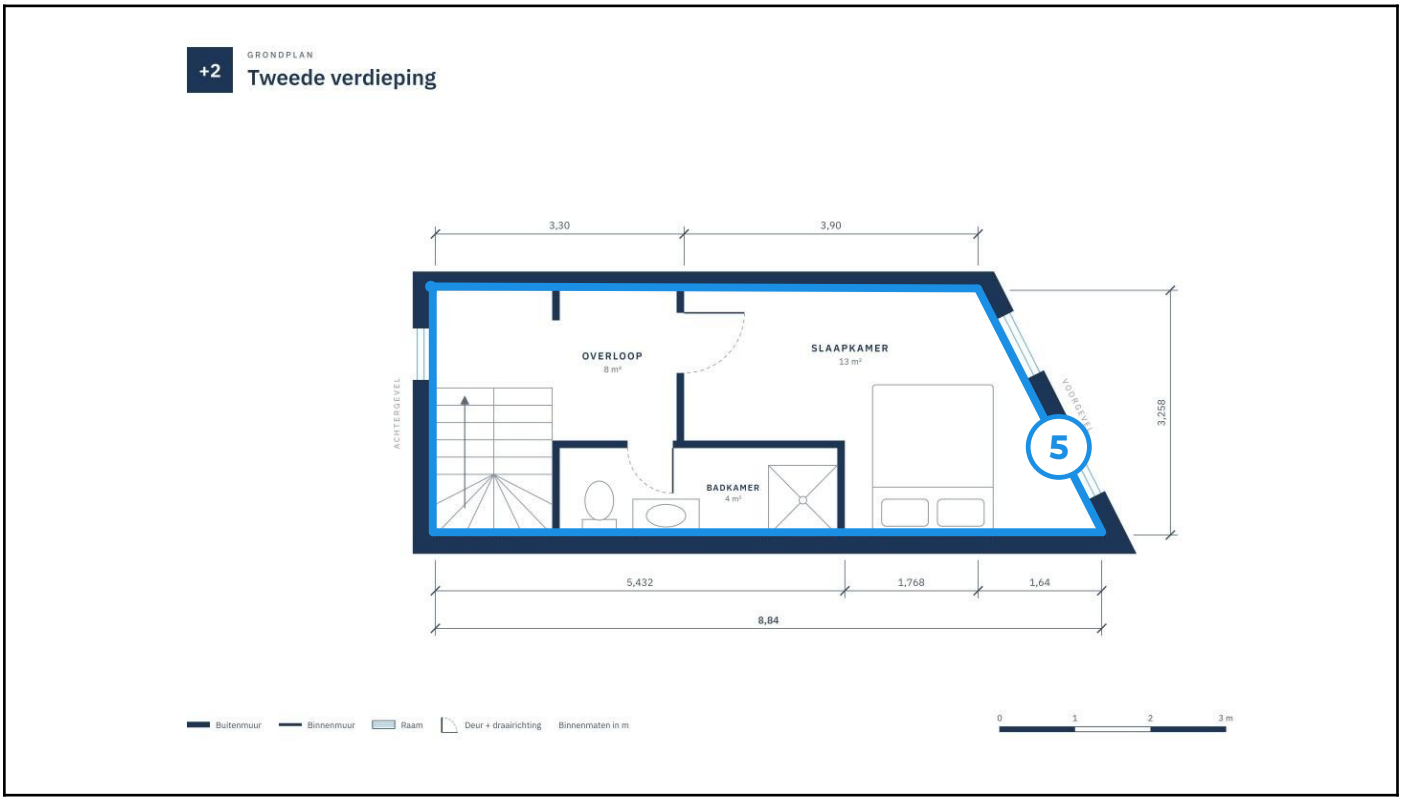
# Plan 1.10: Grondplan tweede verdieping muren

| Beschrijving | Type | Actie |
|---|---|---|
| 5. Pleisterwerk wanden | Geen asbest | - |

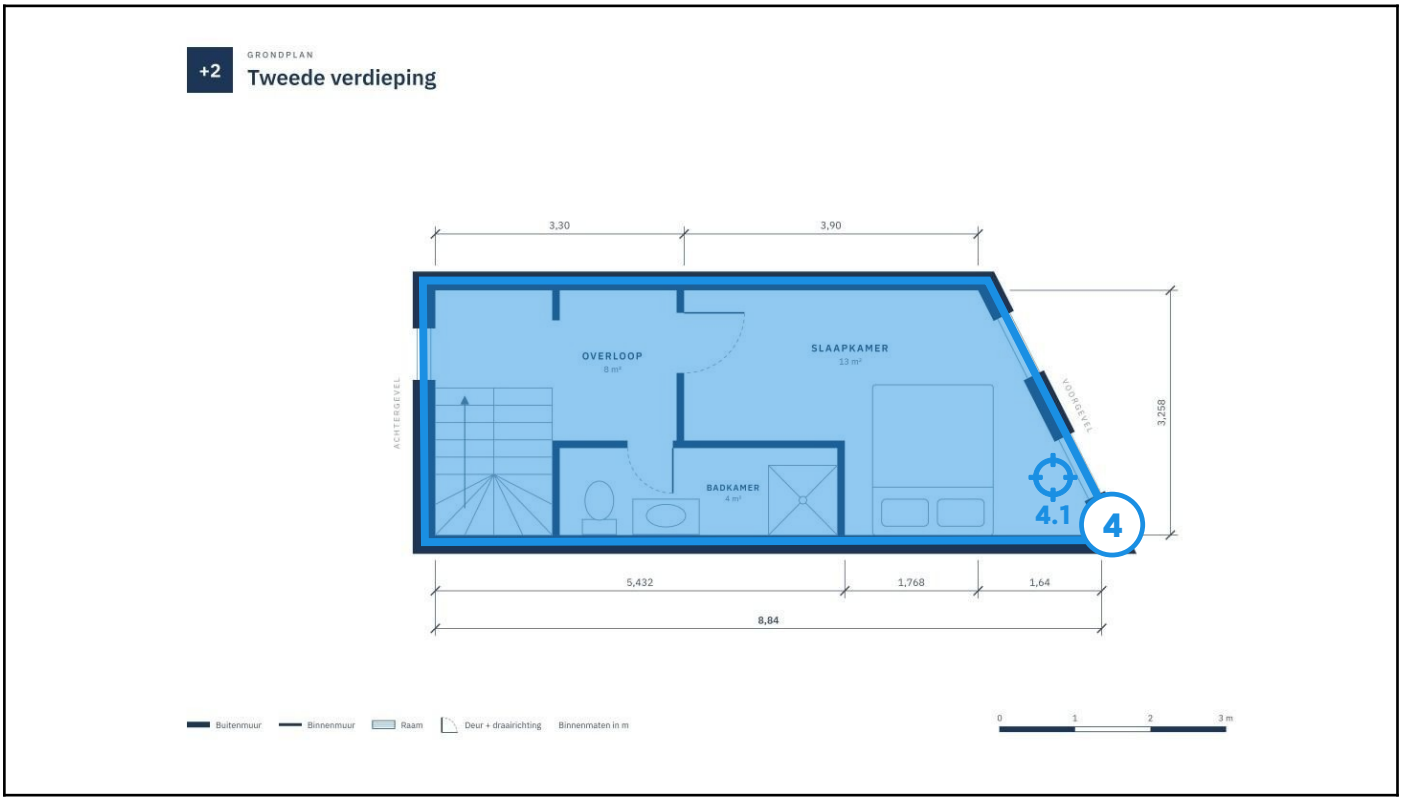
# Plan 1.11: Grondplan tweede verdieping plafond

| Beschrijving | Type | Actie |
|---|---|---|
| 4. Pleisterwerk plafonds | Geen asbest | - |
| 4.1 Code: 002 | Mengmonster | - |

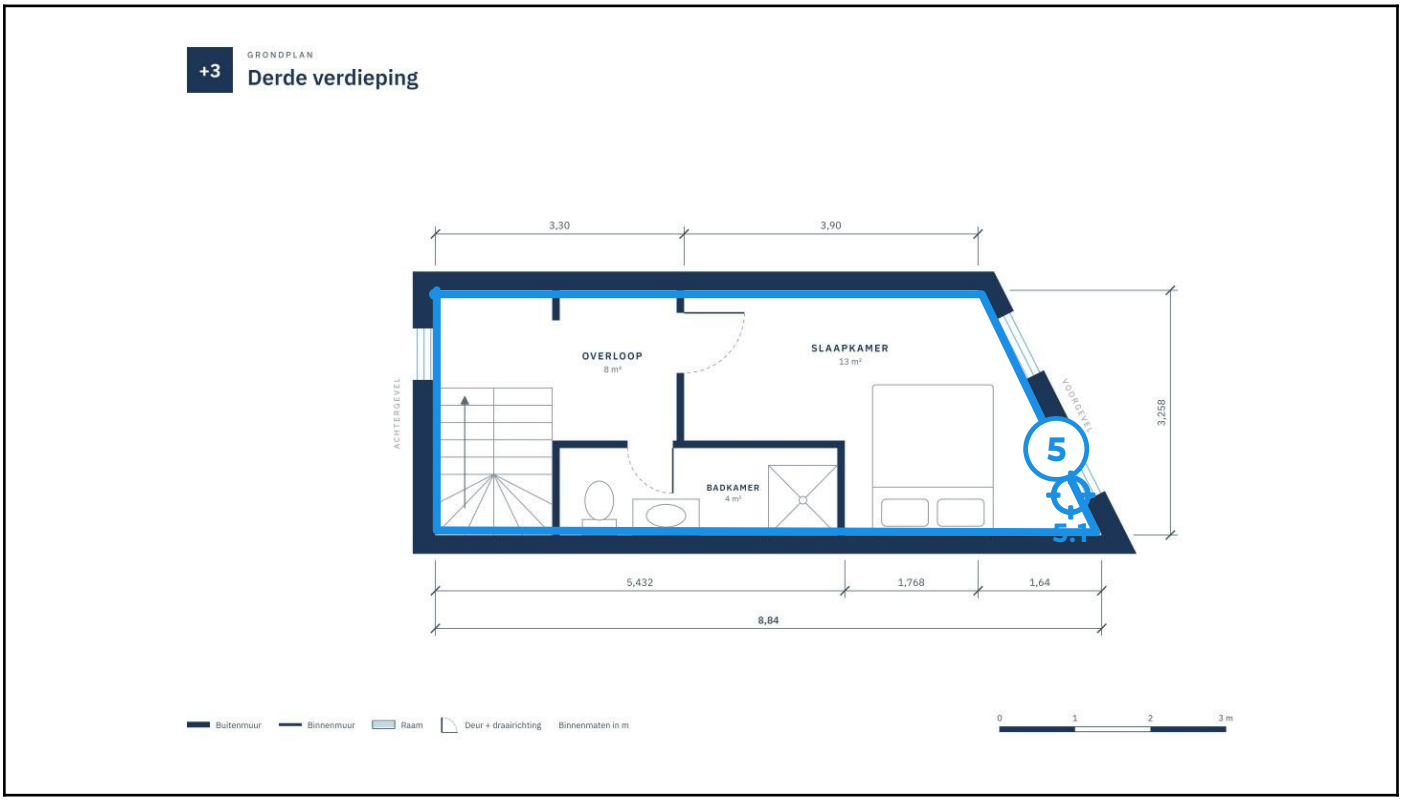
# Plan 1.13: Grondplan derde verdieping muren

| Beschrijving | Type | Actie |
|---|---|---|
| 5. Pleisterwerk wanden | Geen asbest | - |
| 5.1 Code: 001 | Mengmonster | - |

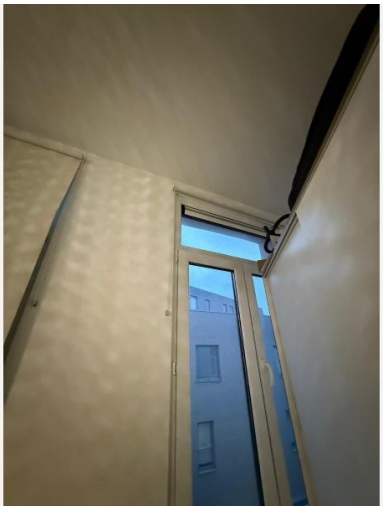
# Fiche 4: Pleisterwerk plafonds

Geen asbest

| **Opmerking** | De hoeveelheid is een zo nauwkeurig mogelijke opmeting, waarop evenwel kleine afwijkingen mogelijk zijn. In de gevallen waarin dit praktisch mogelijk is, wordt staalname uitgevoerd conform het inspectieprotocol: in een droge ruimte zoals een slaapkamer of een leefruimte, in een verwarmde natte ruimte zoals een keuken of badkamer, in een trappenhal en in een stookruimte. De cv-ketel bevindt zich in de keuken (natte ruimte). |

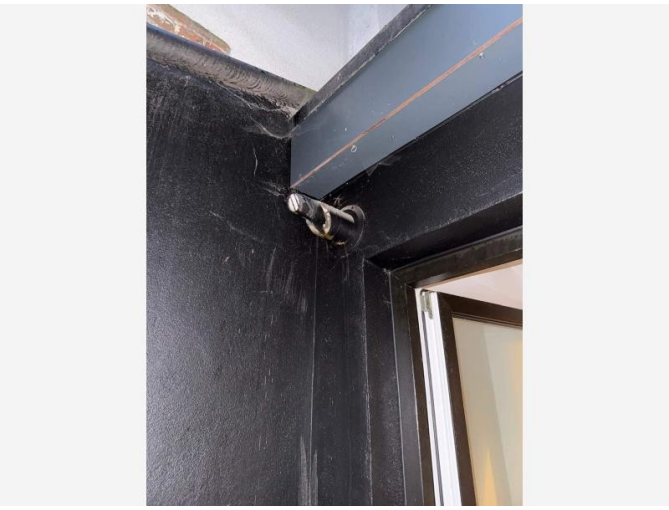
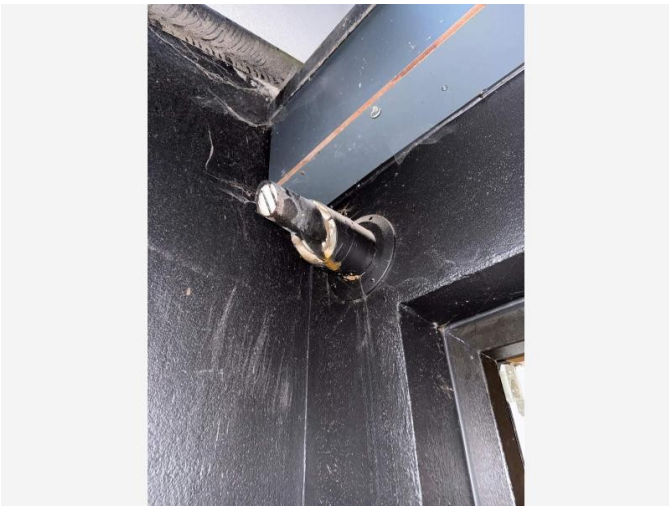
## Fiche 7: rookgaskanalen (niet verdacht)

| Beschrijving | Notitie | Terug te vinden op plannen |
|---|---|---|
| Fiche 7: rookgaskanalen (niet verdacht) | Het rookgaskanaal bestaan uit kunststof en is niet asbestverdacht. | Plan 1.1: Gevels |
