Asbestinventarisattest

Wandelstraat 42, 3631 Maasmechelen

Attestnummer : **20260903-000463.000**
Uitgegeven op : **03.09.2026**
Geldig tot : **Onbeperkt** (tenzij de toestand wijzigt)

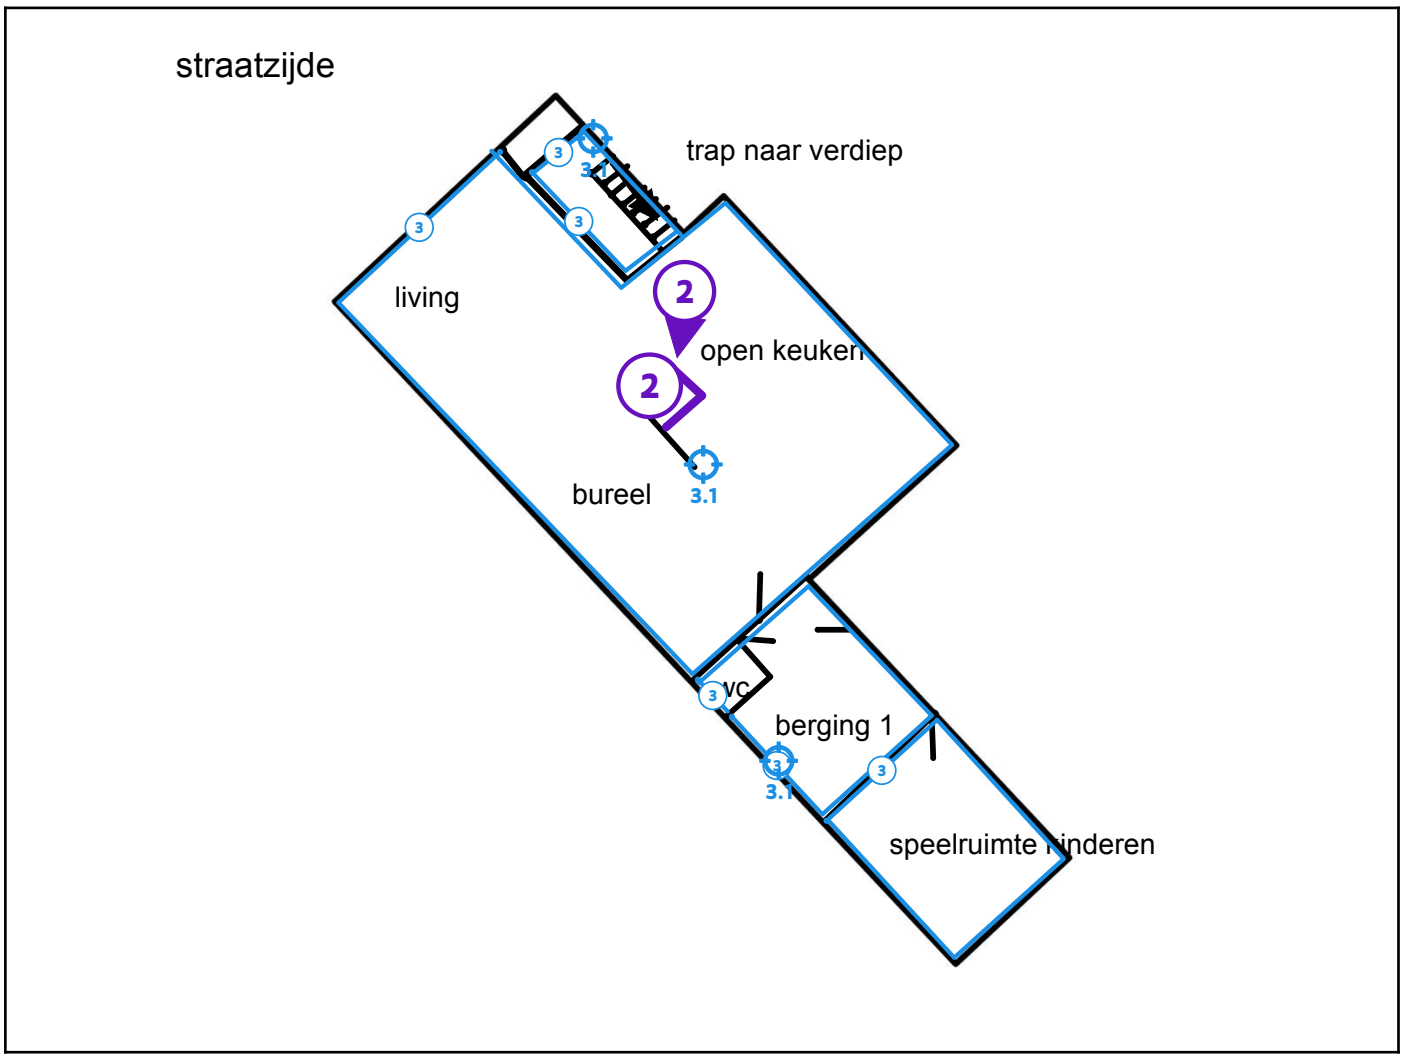
Plan 1.1: plan gelijkvloers

Beschrijving	Type	Actie
2. koord in houtkachel	Advies	-
3. woning : pleisterwerk muur	Geen asbest	-
3.1 Code: M001	Mengmonster	-

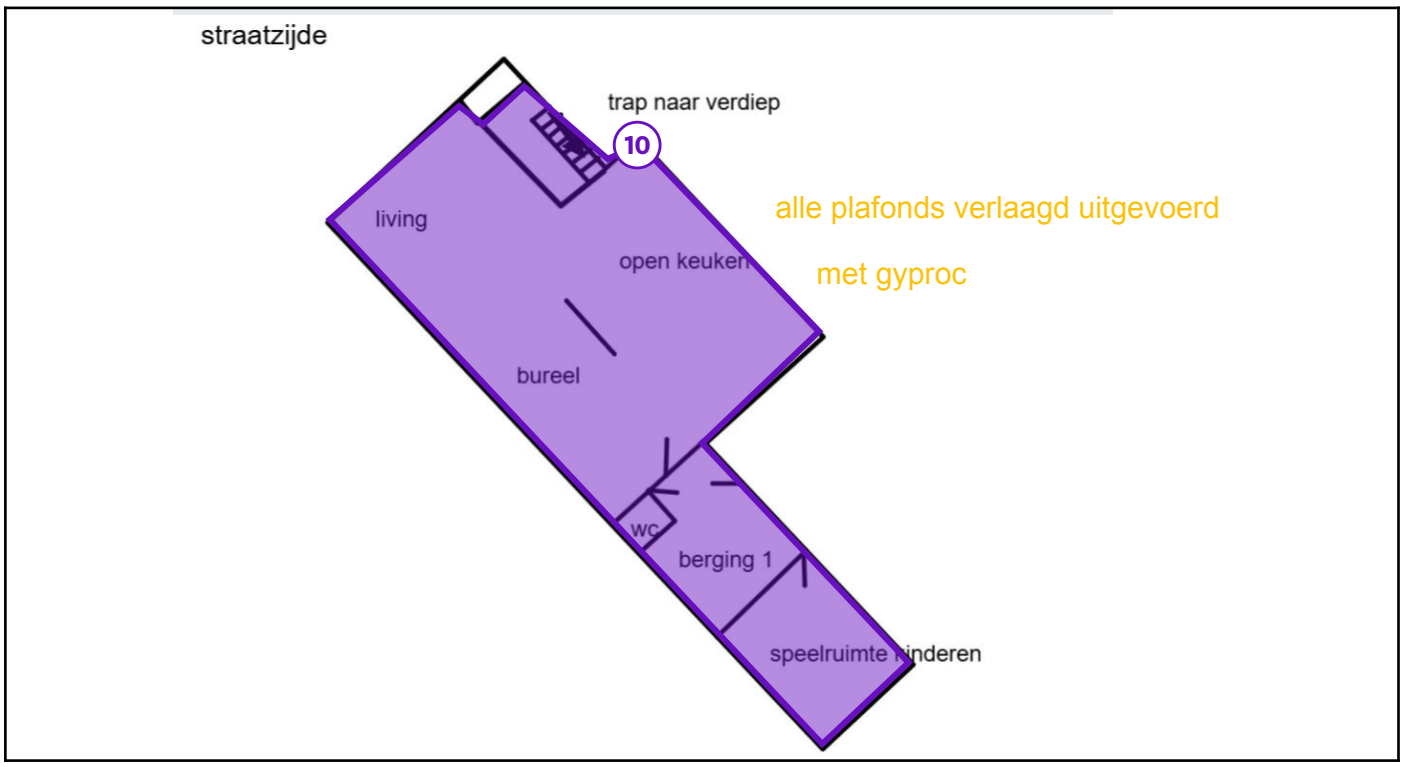
Plan 1.2: schets gelijkvloers

Beschrijving	Type	Actie
10. pleisterwerk plafond	Overige ruimte of materiaal	-

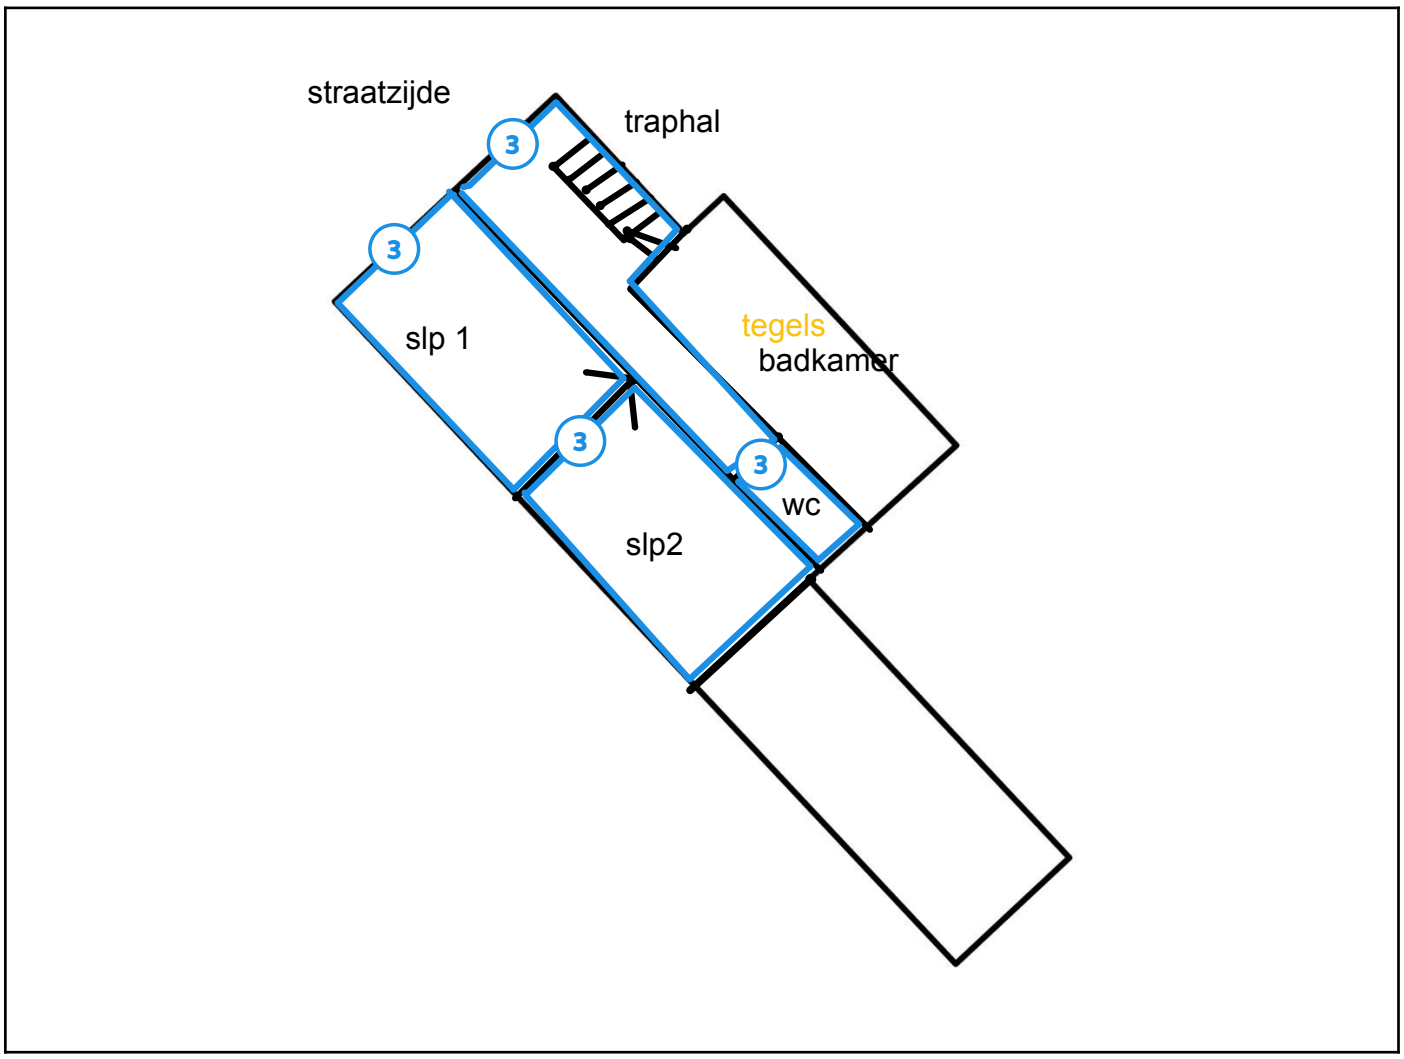
Plan 1.3: plan verdiep

Beschrijving	Type	Actie
3. woning : pleisterwerk muur	Geen asbest	-

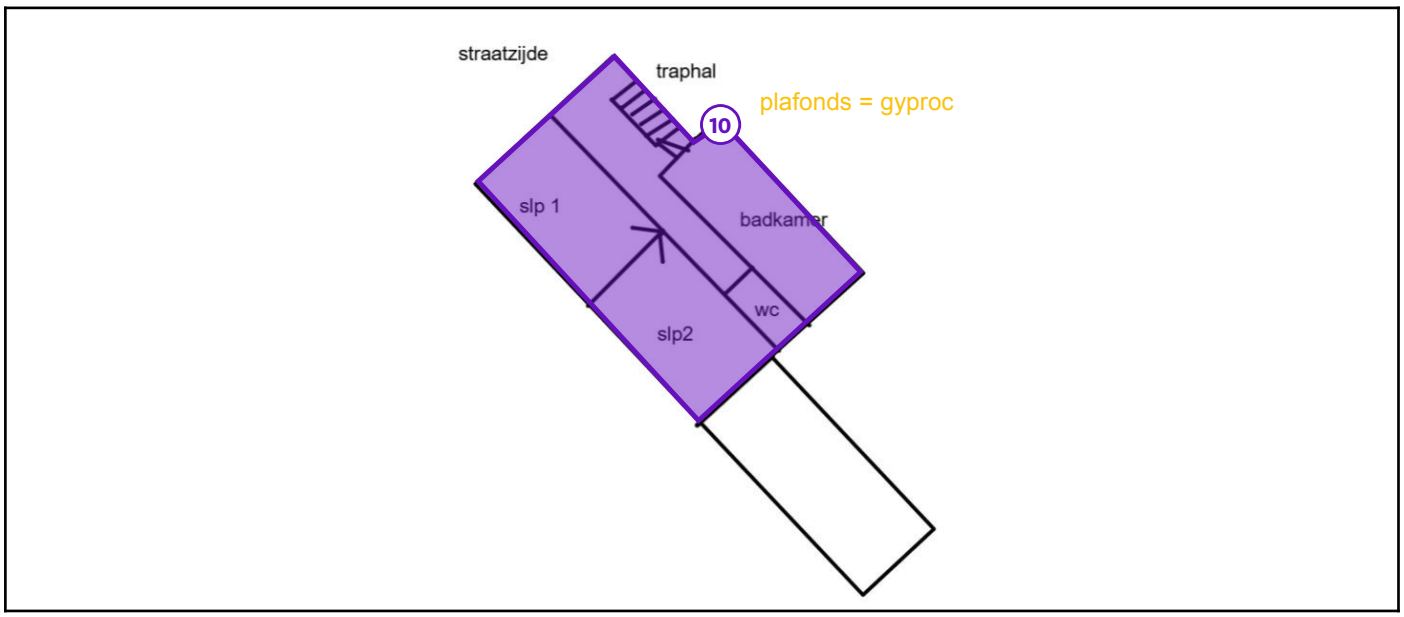
Plan 1.4: schets verdiep

Beschrijving	Type	Actie
10. pleisterwerk plafond	Overige ruimte of materiaal	-

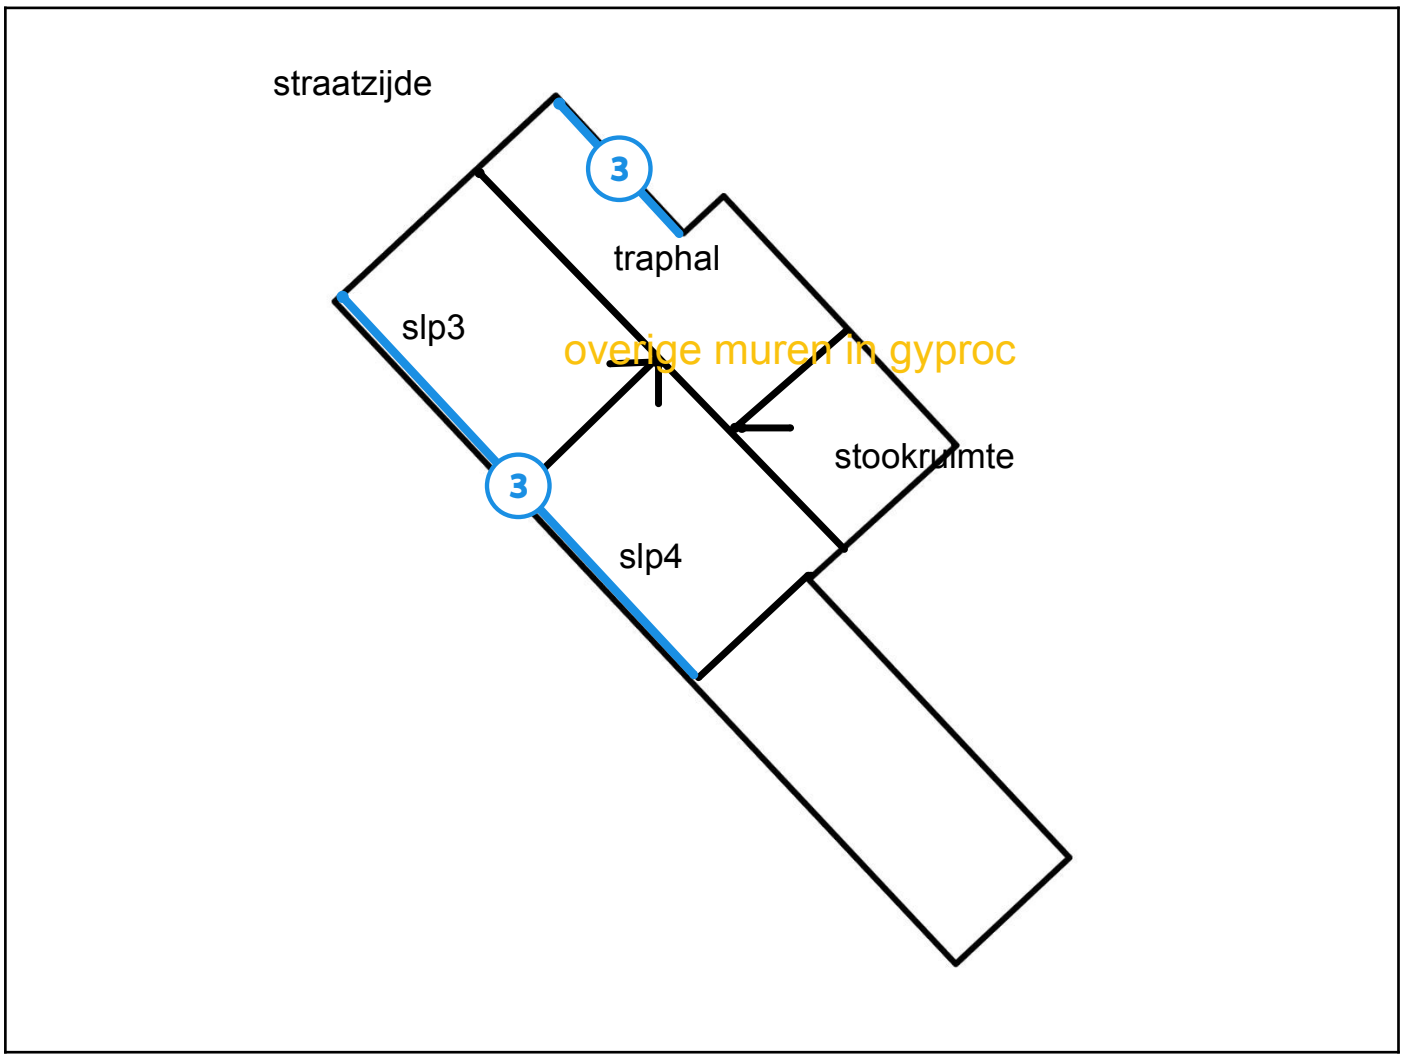
Plan 1.5: plan zolderverdiep

Beschrijving	Type	Actie
3. woning : pleisterwerk muur	Geen asbest	-

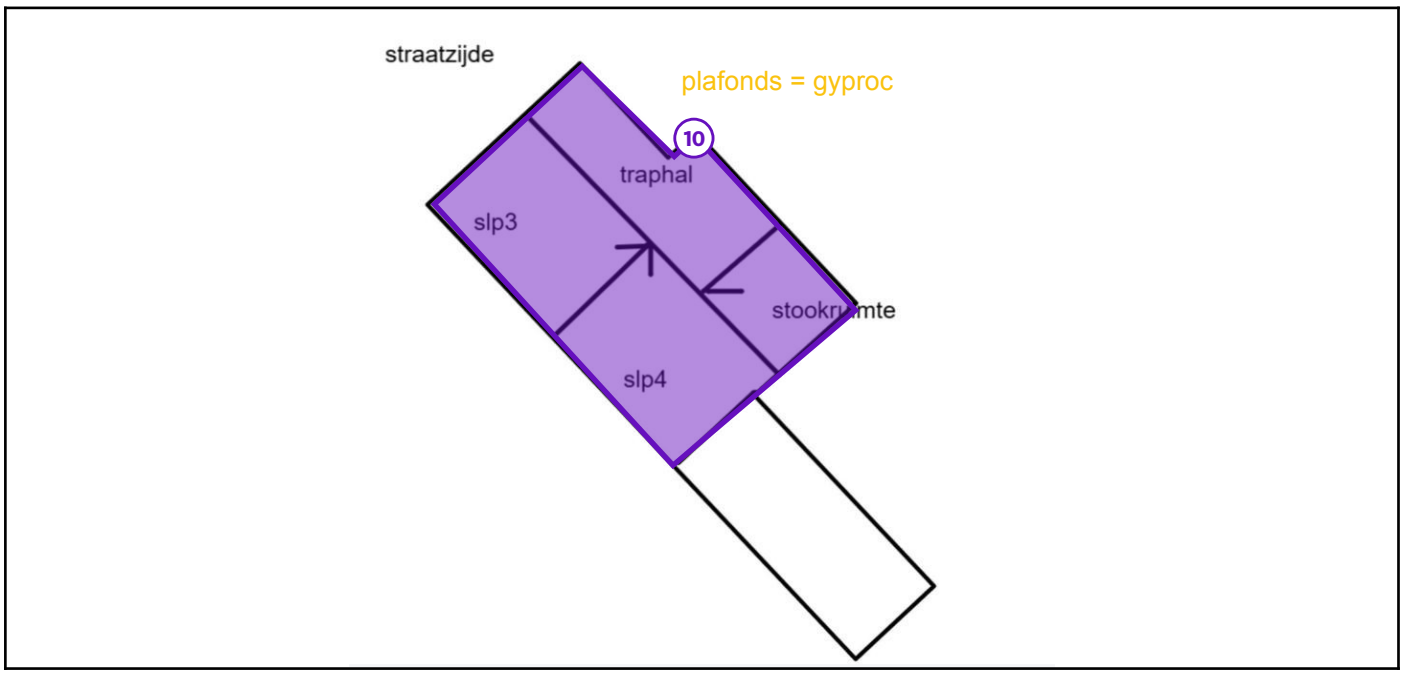
Plan 1.6: schets zolderverdiep

Beschrijving	Type	Actie
10. pleisterwerk plafond	Overige ruimte of materiaal	-

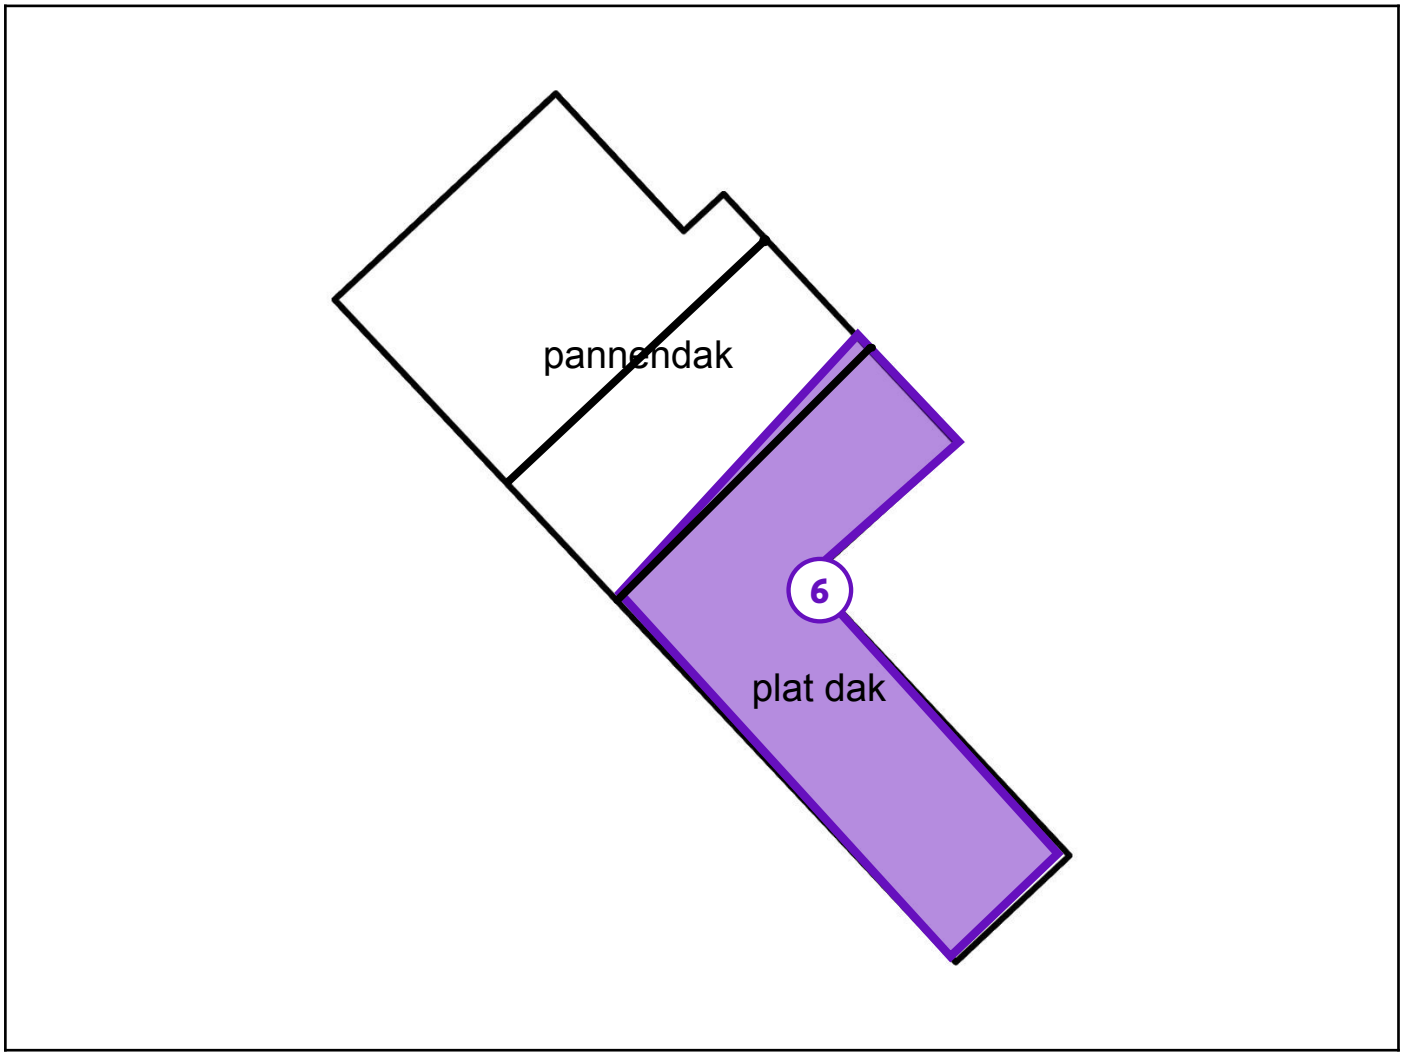
Plan 1.7: Hoofdgebouw plan

Beschrijving	Type	Actie
6. plat dak	Overige ruimte of materiaal	-

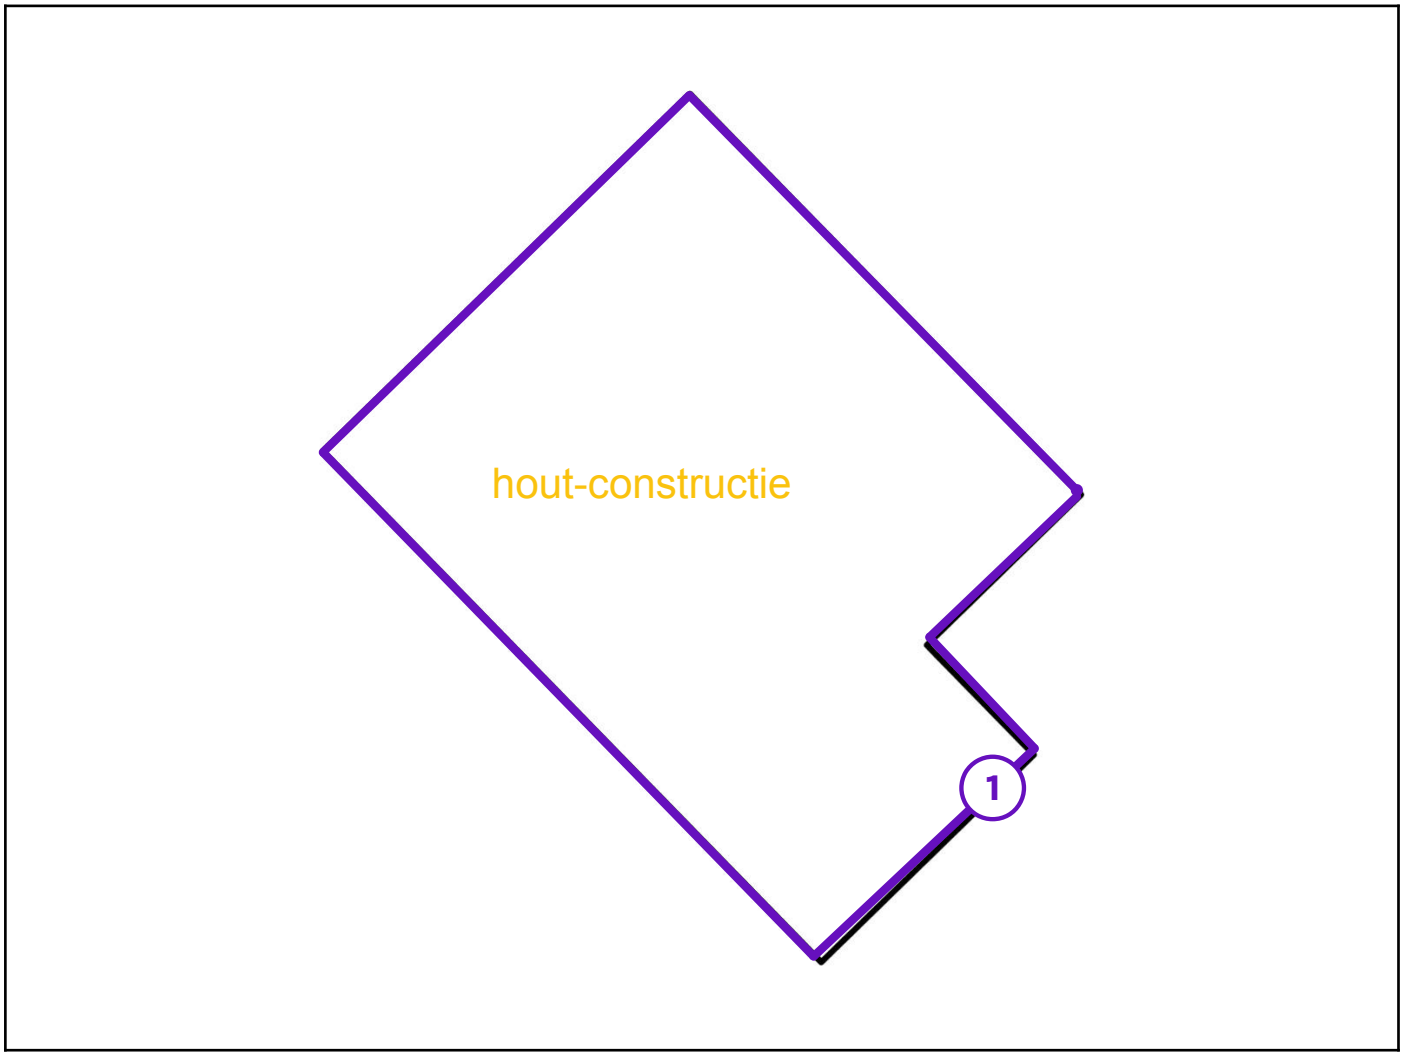
Plan 2.1: Bijgebouw plan

Beschrijving	Type	Actie
1. muren stalling	Advies	-

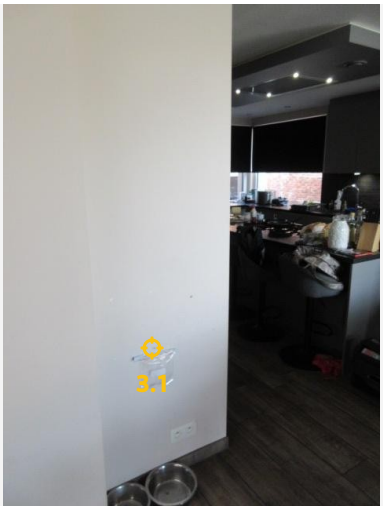
Fiche 3: woning : pleisterwerk muur

Geen asbest

#	Type	Referentie	Resultaat
3.1	Mengmonster	M001	Geen asbest

Beschrijving	woning : pleisterwerk muur
Omgeving	Binnen
Primaire drager	Binnenwand
Bindmiddel van materiaal	Gips - kalk
Gebondenheid op basis van bindmiddel	Niet-hechtgebonden
Hoeveelheid (oppervlakte - dikte - aantal)	• 100,00 m^2 - 1,50 cm - 1 stuk
Totaal volume	1,50 m^3
Identificatiemethode	Een monstername door de asbestdeskundige met laboanalyse door een asbestlabo.
Destructieve handeling voor identificatie	Nee
Opmerking	mengstaal : - natte ruimte = keuken - individuele ruimte = berging 1 - traphal stookruimte is op zolderverdiep = gyproc afwerking

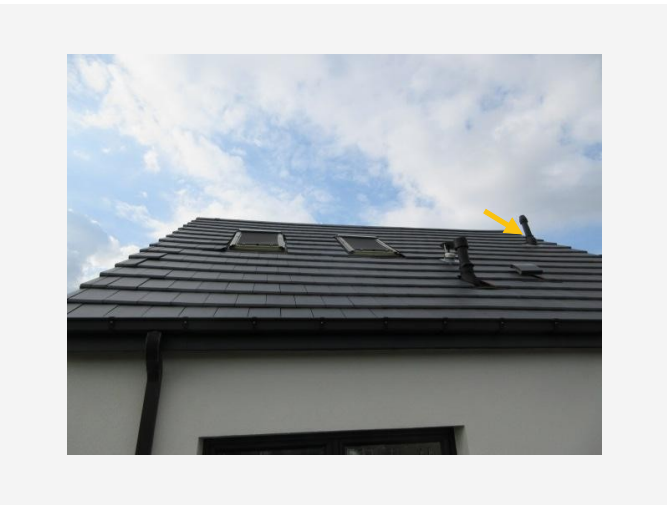
Beschrijving	Notitie	Terug te vinden op plannen
Fiche 5: rookgaskanaal in gebouw/op dak	rookgaskanaal in metaal	-
Fiche 6: plat dak	plat dak werd volledig vernieuwd in 2022 Bewijsdocument factuur Jongeneel Maastricht	Plan 1.7: Hoofdgebouw plan
Fiche 7: crepi buitengevel	crepi buitengevels aangebracht na 2023	-
Fiche 8: onderdelen van stookketel	ketel met bouwjaar van 2016	-
Fiche 9: materialen onderdak	dak werd volledig vernieuwd na 2001	-

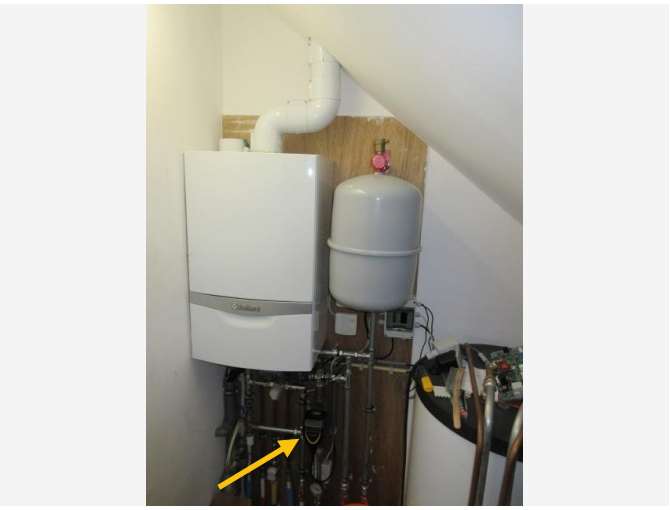
Beschrijving	Notitie	Terug te vinden op plannen
Fiche 12: onderdelen van liftinstallatie	-	-
Fiche 13: leidingsisolatie	condensatieketel op zolder	-
