Asbestinventarisattest

L. Van Pouckestraat 26, 3806 Sint-Truiden

Attestnummer : **20261026-000491.000**
Uitgegeven op : **26.10.2026**
Geldig tot : **26.10.2036**

Asbestveilig (maar niet asbestvrij)

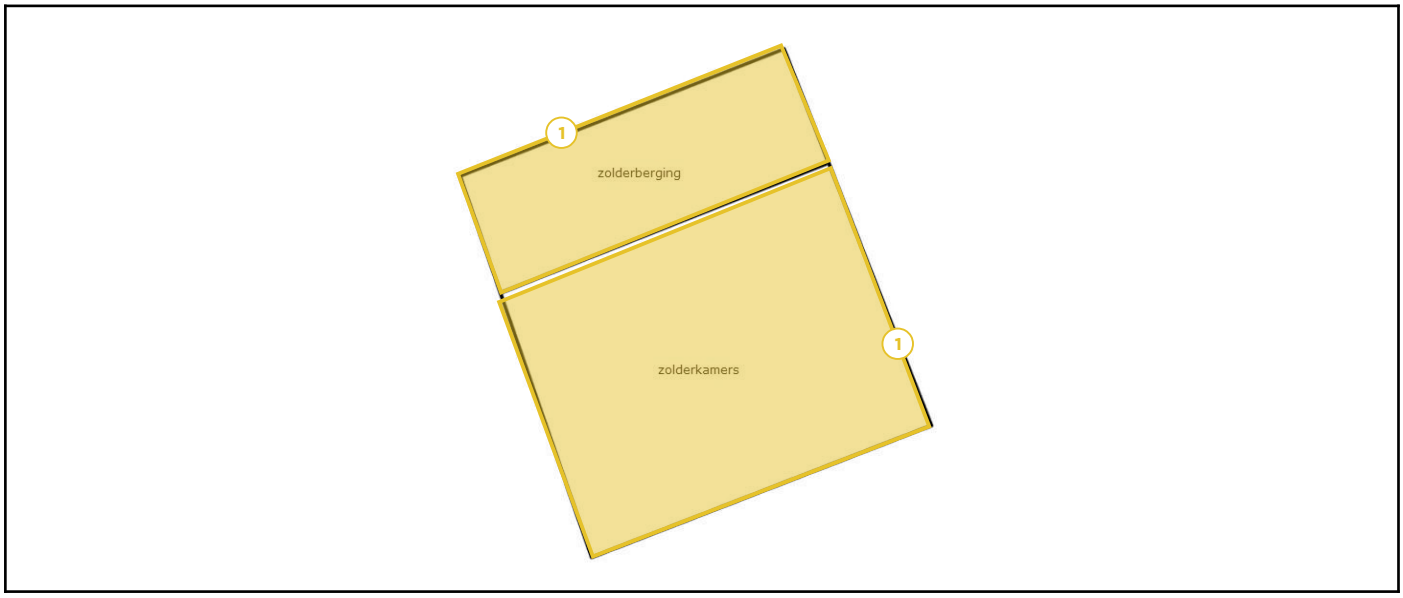
Plan 1.12: Zolder Onderdak

Beschrijving	Type	Actie
1. Asbestcementplaat onderdak type Menuiserite	Asbestmateriaal	Zorgvuldig beheren

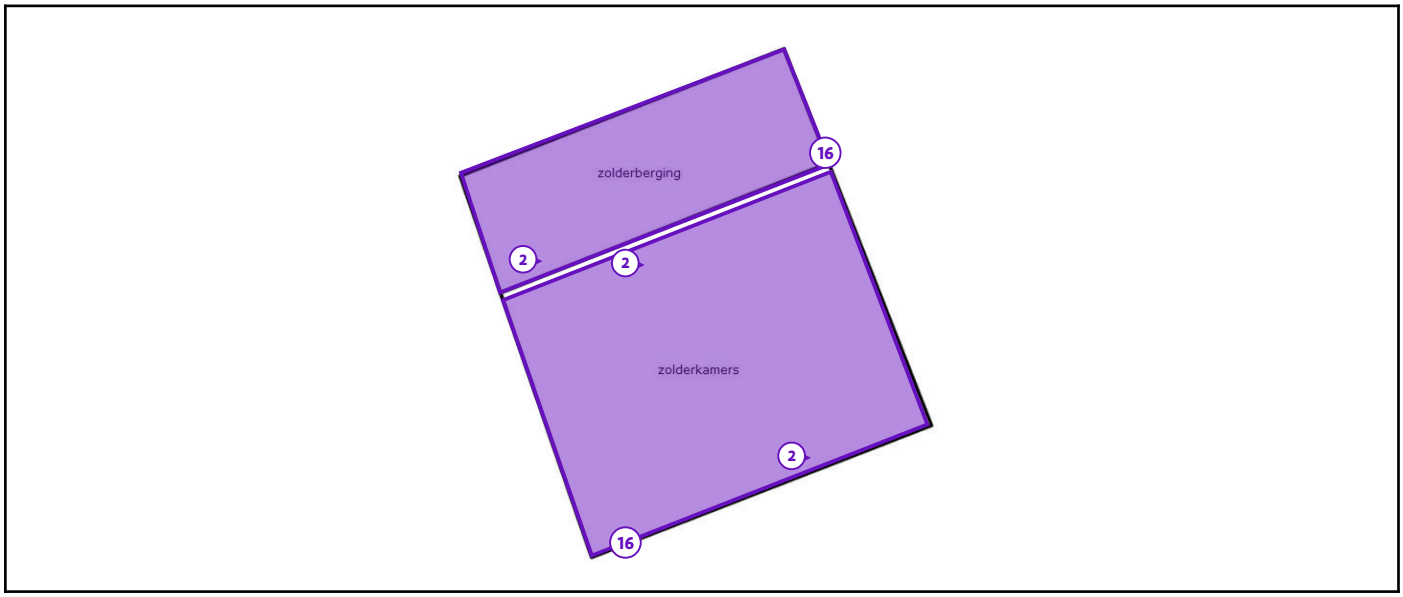
Plan 1.13: Dakenplan

Beschrijving	Type	Actie
2. Hoogtebeperking toegang schoorstenen	Beperking	-
16. Dakbedekking dakpannen	Overige ruimte of materiaal	-

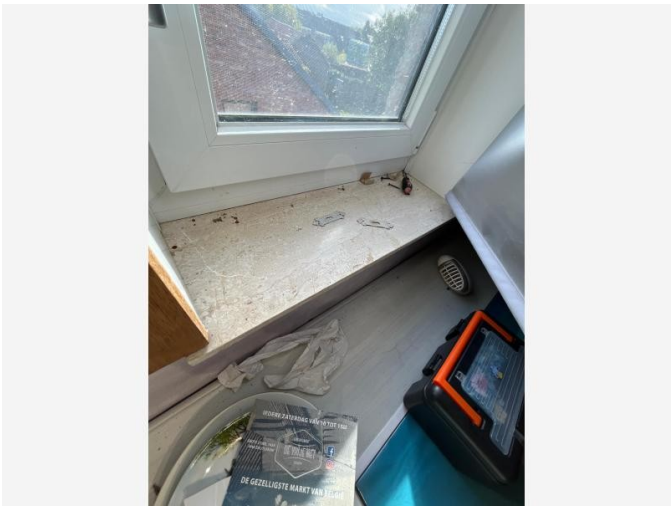
Fiche 6: Raamtabletten natuursteen/hout

Er zijn geen asbestverdachte tabletten of dorpels zichtbaar.

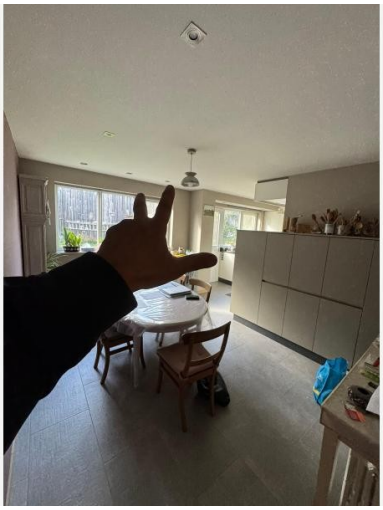
Fiche 7: Gipskartonplaat

Er kan geen uitspraak gedaan worden over eventuele niet zichtbare achterliggende materiaallagen of gebruikte lijmen. Aanduiding op de plannen is niet limitatief. Er werd tijdens de inspectieronde een auditief onderzoek gedaan door middel van tikken met een hard voorwerp. Het in detail bepalen welke wand(en) of plafond(s) met gipskartonplaat en eventuele smeerlagen pleister werd afgewerkt valt niet onder het standaard onderzoek.

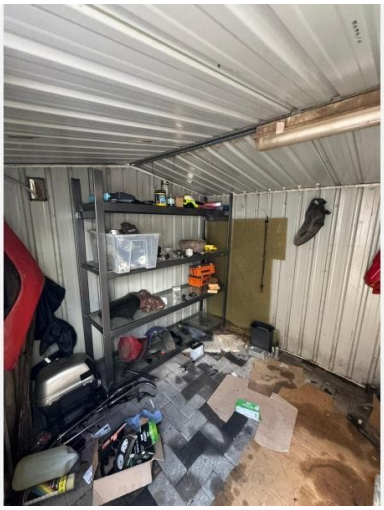
Fiche 9: Fietsberging metaalconstructie

Er zijn geen asbestverdachte materialen zichtbaar, volledige metaalconstructies.

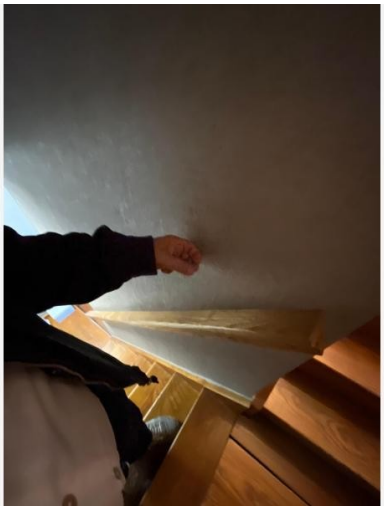
Fiche 13: Auditief onderzoek

Muren en plafonds werden op regelmatige basis auditief geinspecteerd door middel van het tikken met een metalen voorwerp. Hierbij zijn geen afwijkingen of onregelmatigheden vastgesteld (zoals schel geluid). Het helemaal uitsluiten van de mogelijke aanwezigheid van asbesthoudende (onderliggende) materialen valt niet onder het standaard onderzoek, hiervoor is aanvullend onderzoek nodig.

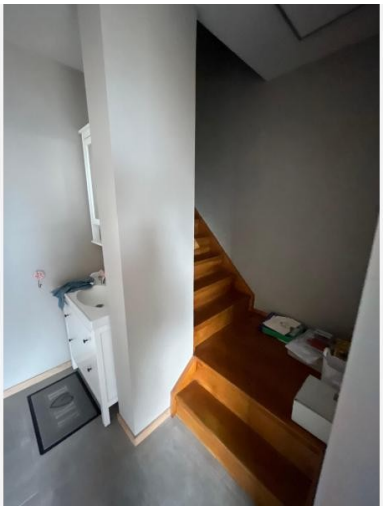
Fiche 15: PLAFONDpleister

Geen asbest
