Asbestinventarisattest

Strichtstraat 10, 9570 Lierde

Attestnummer : **20261113-000195.000**
Uitgegeven op : **13.11.2026**
Geldig tot : **13.11.2036**

Asbestveilig (maar niet asbestvrij)

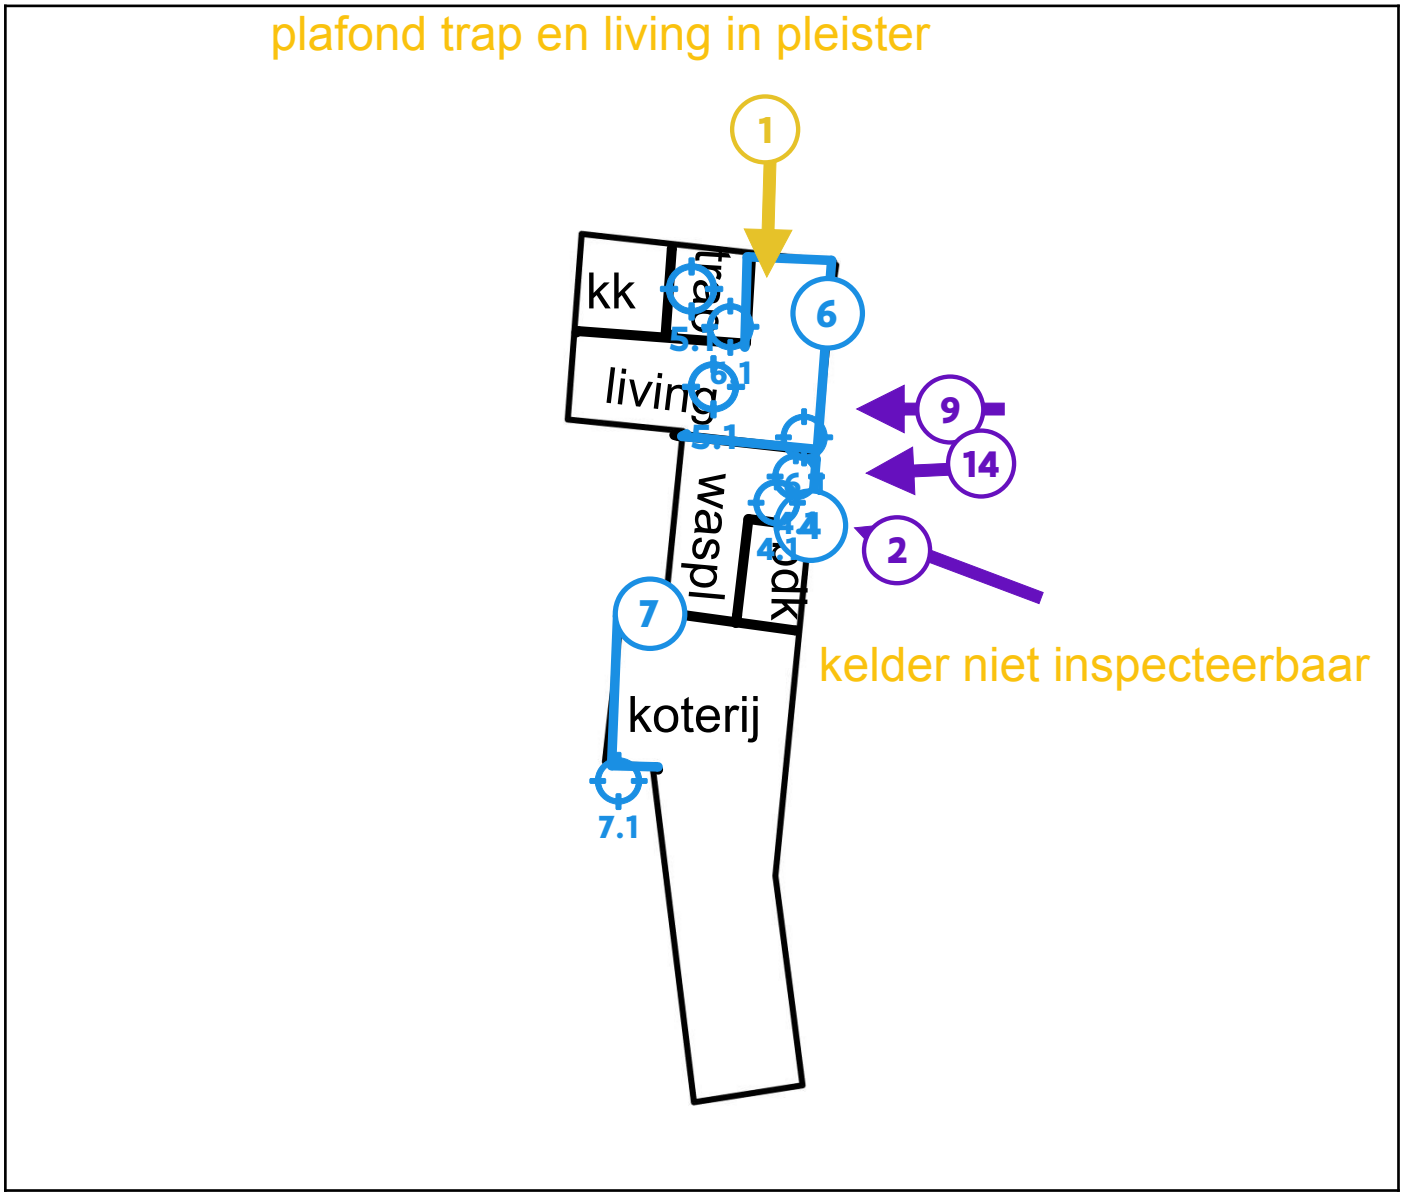
Plan 1.1: Hoofdgebouw plan gvl

Beschrijving	Type	Actie
1. Bakeliet electra	Asbestmateriaal	Zorgvuldig beheren
2. Kelder niet inspecteerbaar	Beperking	-
4. 94. cementering wand	Geen asbest	-
4.1 Code: Mm3	Mengmonster	-
5. 2. pleisterwerk plafond	Geen asbest	-

5.1 Code: Mm2	Mengmonster	-
6. 1. pleisterwerk wanden	Geen asbest	-
6.1 Code: Mm1	Mengmonster	-
7. mastiek schrijnwerk: verdachte kit	Geen asbest	-
7.1 Code: Pm4	Puntmonster	-
9. 7. Ketel: Geen asbest verdachte pakkingen waarneembaar	Overige ruimte of materiaal	-
14. 8. buisisolatie verwarmingsbuizen: niet aanwezig	Overige ruimte of materiaal	-

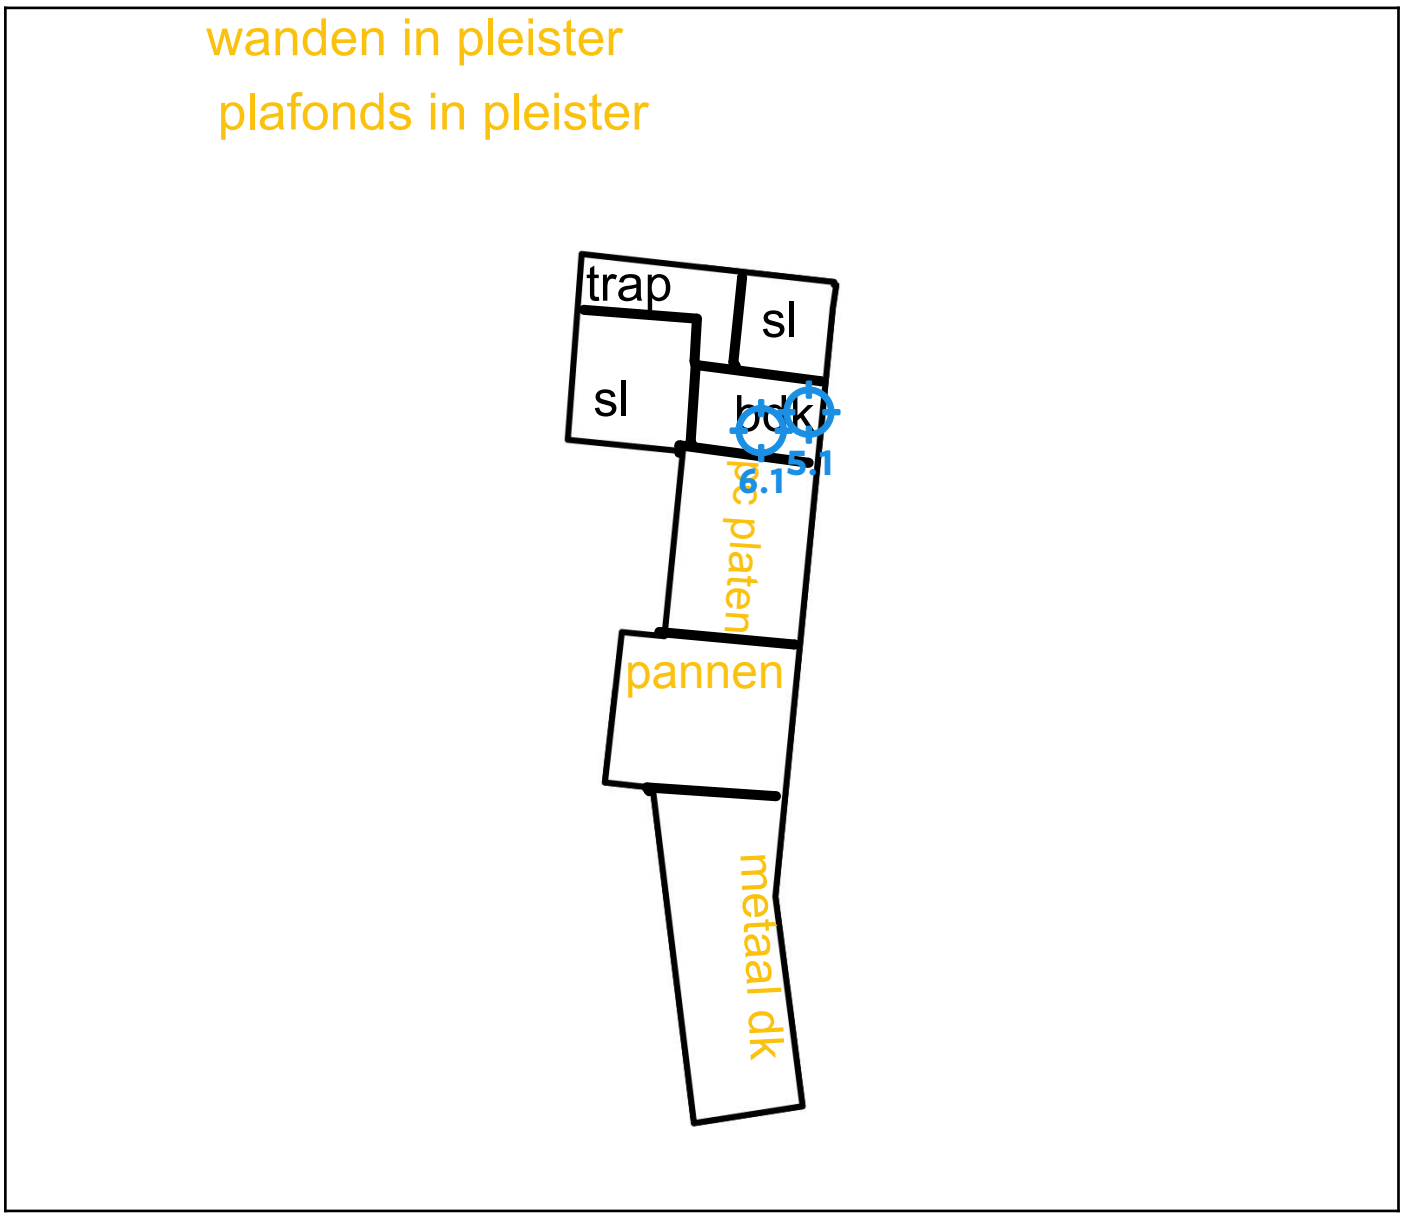
Plan 1.2: Hoofdgebouw plan 1e

Beschrijving	Type	Actie
5. 2. pleisterwerk plafond	Geen asbest	-
5.1 Code: Mm2	Mengmonster	-
6. 1. pleisterwerk wanden	Geen asbest	-
6.1 Code: Mm1	Mengmonster	-
10. 3. Dak type: niet asbest verdacht	Overige ruimte of materiaal	-

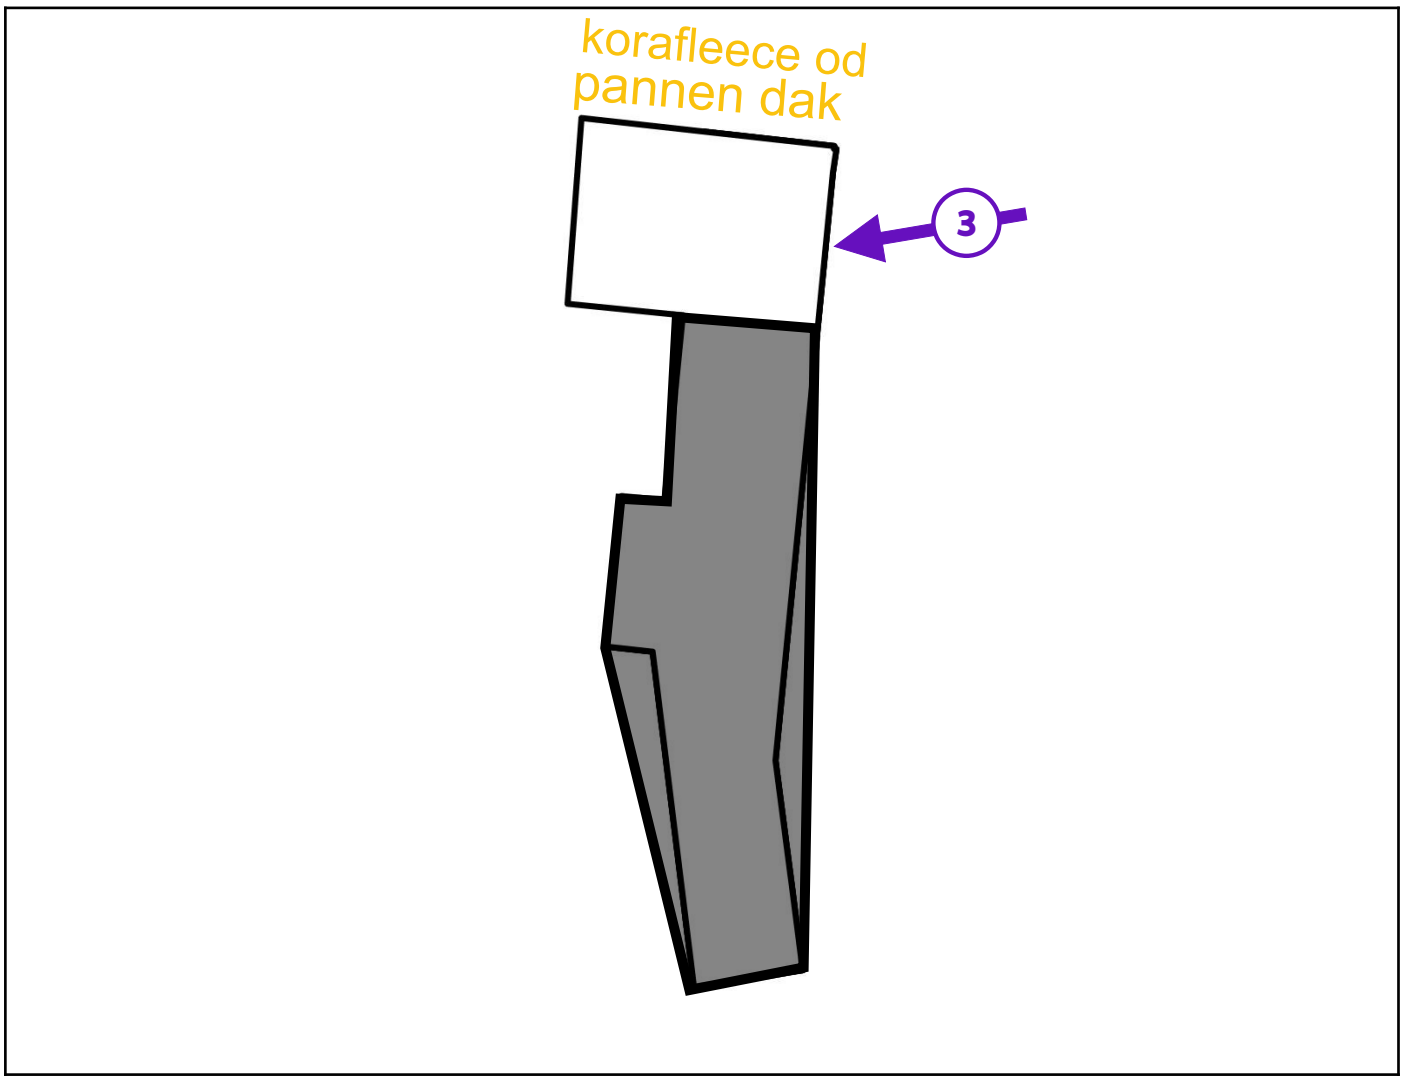
Plan 1.3: Hoofdgebouw plan dak

Beschrijving	Type	Actie
3. 31. Binnenkant schouw	Beperking	-
10. 3. Dak type: niet asbest verdacht	Overige ruimte of materiaal	-
11. 92. Onderdak type: niet asbest verdacht	Overige ruimte of materiaal	-

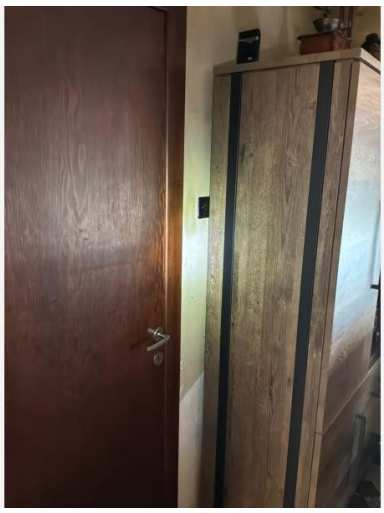
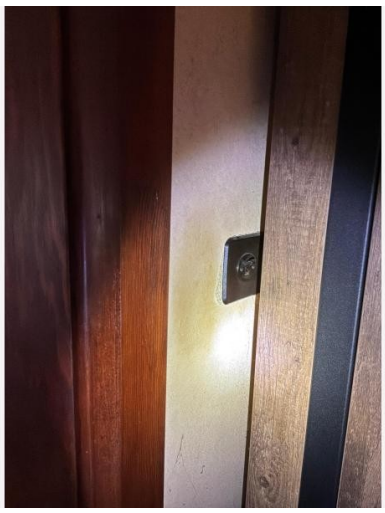
Fiche 1: Bakeliet electra

Asbestmateriaal

Het asbestmateriaal valt onder de mijlpaal van 2040.

Eindbeoordeling materiaalrisico	Laag materiaalrisico en/of verlaagde kans op vezelvrijgave

Gebondenheid	Categorie 1: hechtgebonden in oorsprong
Asbestsoort (vezeltype)	Crocidoliet aanwezig
Asbestconcentratie	Laag (< 50%)
Afschermingsgraad van het gehele materiaal	Geheel of deels vrij aan de binnenlucht, maar geen contact met binnenluchtstromen
Toestand van het materiaal	Onbeschadigd, niet verweerd

Beschrijving	Bakeliet electra
Omgeving	Binnen
Primaire drager	Communicatie en elektrische infrastructuur en uitrusting
Asbestmateriaal	Plaat, paneel, tablet - Type Bakeliet
Bindmiddel van asbestmateriaal	Kunststof of -hars
Gebondenheid op basis van bindmiddel	Hecht
Hoeveelheid (oppervlakte - dikte - aantal)	• 0,59 m^2 - 0,30 cm - 1 stuk
Totaal volume	0,002 m^3
Eenvoudig bereikbaar	Ja
Bevestigingswijze	• Onbekend
Identificatiemethode	De asbestdeskundige beoordeelt het materiaal als asbestverdacht en dus asbesthoudend, en dit zonder monstername. Motivatie: De monstername brengt andere schade aan dan schade die inherent is aan de monstername.
Destructieve handeling voor identificatie	Nee
Opmerking	Geschatte hoeveelheid Betreft verschillende toepassingen in bakeliet

- Zorg voor een veilig beheer. Vermijd het beschadigen van het asbestmateriaal. Controleer de toestand jaarlijks op wijzigingen.
- Voer bijkomende staalname(s) uit.

- Eenvoudige handelingen: mag via doe-het-zelf of door werknemer(s) met opleidingsattest eenvoudige handelingen
  Bij het uitvoeren van eenvoudige handelingen, zoals toegestaan via doe-het-zelfmethoden of door werknemers met een opleidingsattest, is het gebruik van de juiste persoonlijke beschermingsmiddelen (PBM's) verplicht om blootstelling aan asbestvezels te voorkomen. Wij adviseren echter om asbest te laten verwijderen door een werknemer met opleidingscertificaat. Maar het is ook toegestaan via de doe-het-zelfmethode, mits de juiste voorzorgsmaatregelen en PBM's in acht worden genomen. De te gebruiken PBMs zijn:

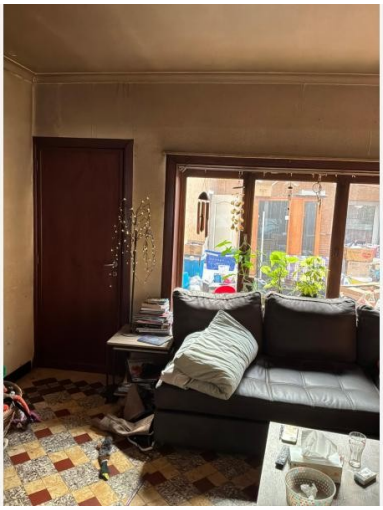
Fiche 6: 1. pleisterwerk wanden

Geen asbest

#	Type	Referentie	Resultaat
6.1	Mengmonster	Mm1	Geen asbest
