Asbestinventarisattest

Stationsstraat 22, 9620 Zottegem

Attestnummer : **20250908-000176.000**
Uitgegeven op : **08.09.2025**
Geldig tot : **08.09.2035**

Asbestveilig (maar niet asbestvrij)

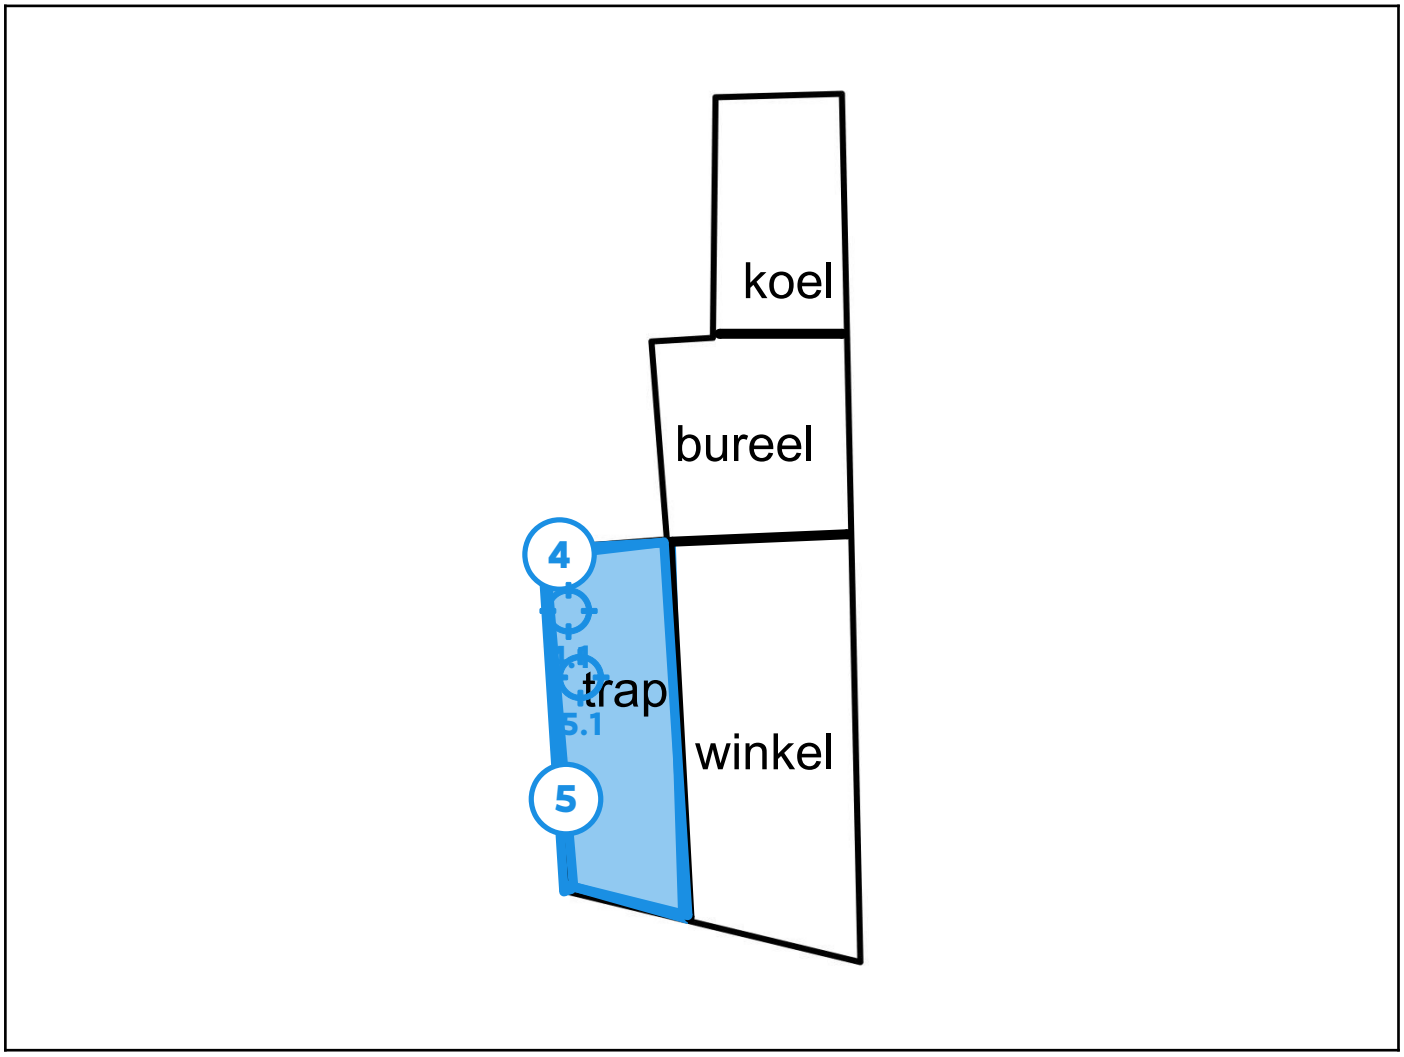
Plan 1.1: Hoofdgebouw plan gvl

Beschrijving	Type	Actie
4. pleisterwerk wanden	Geen asbest	-
4.1 Code: mm01	Mengmonster	-
5. pleisterwerk plafond	Geen asbest	-
5.1 Code: mm02	Mengmonster	-

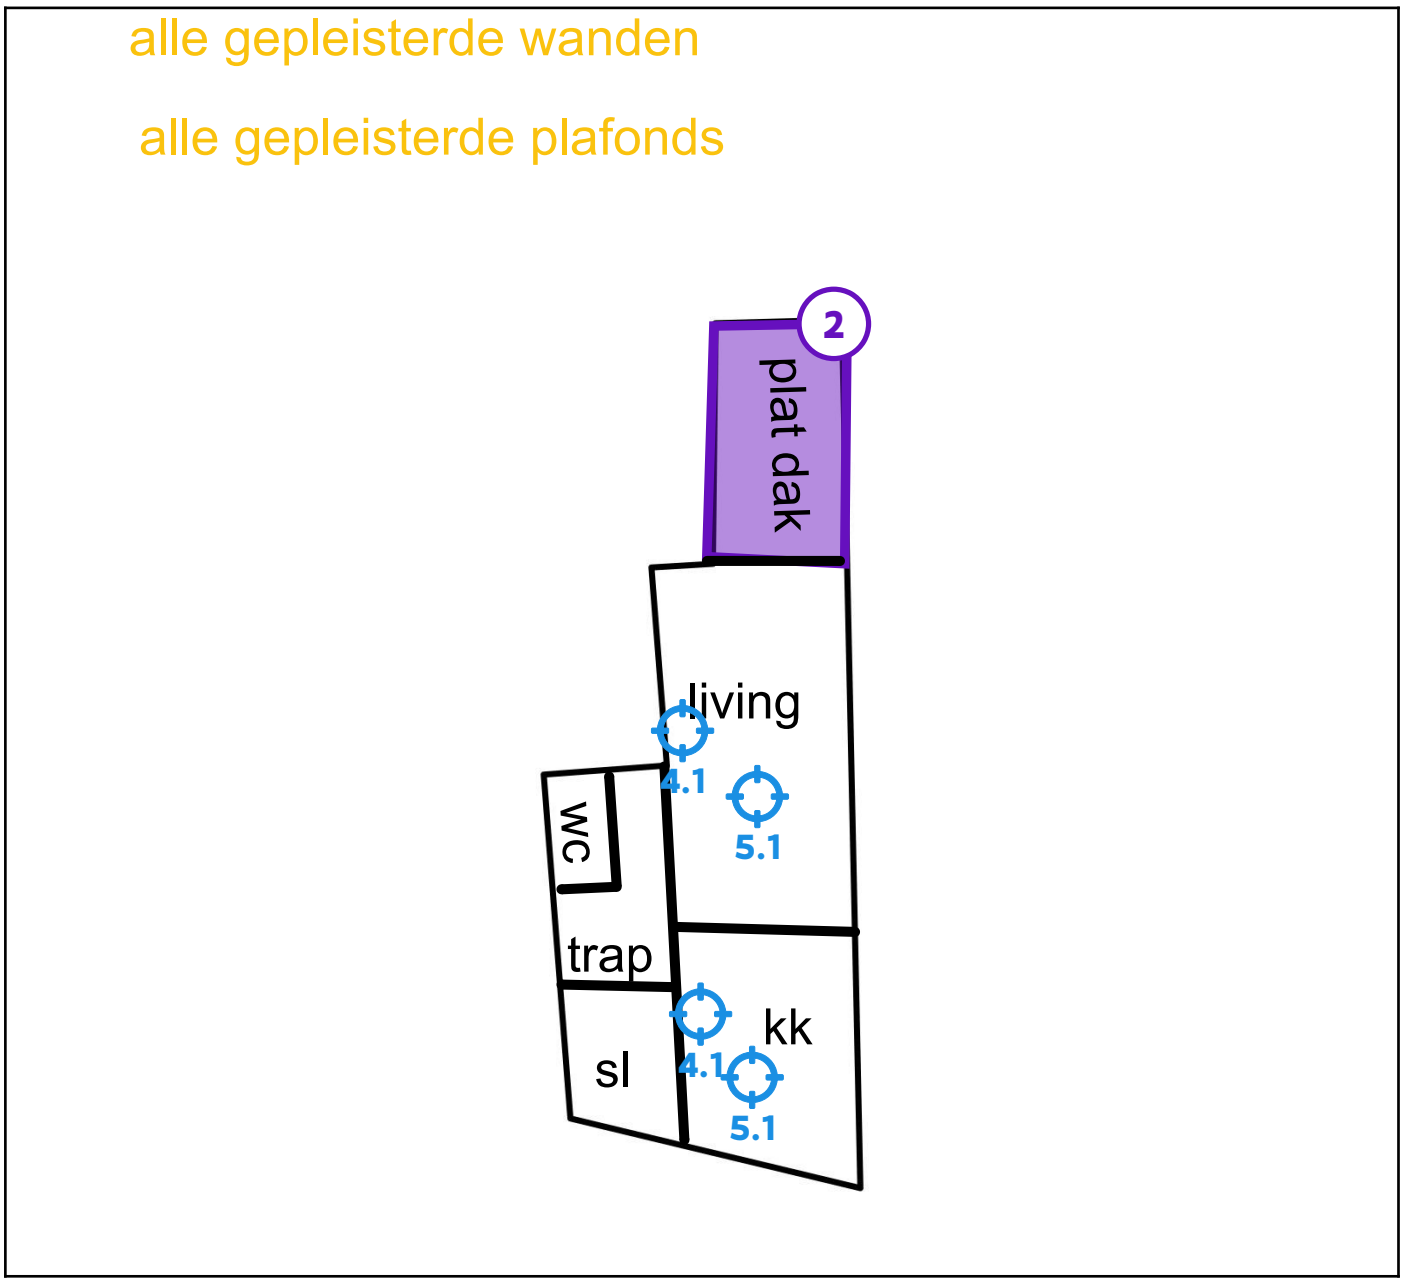
Plan 1.2: Hoofdgebouw plan 1e

Beschrijving	Type	Actie
2. Plat dak EPDM	Advies	-
4. pleisterwerk wanden	Geen asbest	-
4.1 Code: mm01	Mengmonster	-
5. pleisterwerk plafond	Geen asbest	-

5.1 Code: mm02	Mengmonster	-

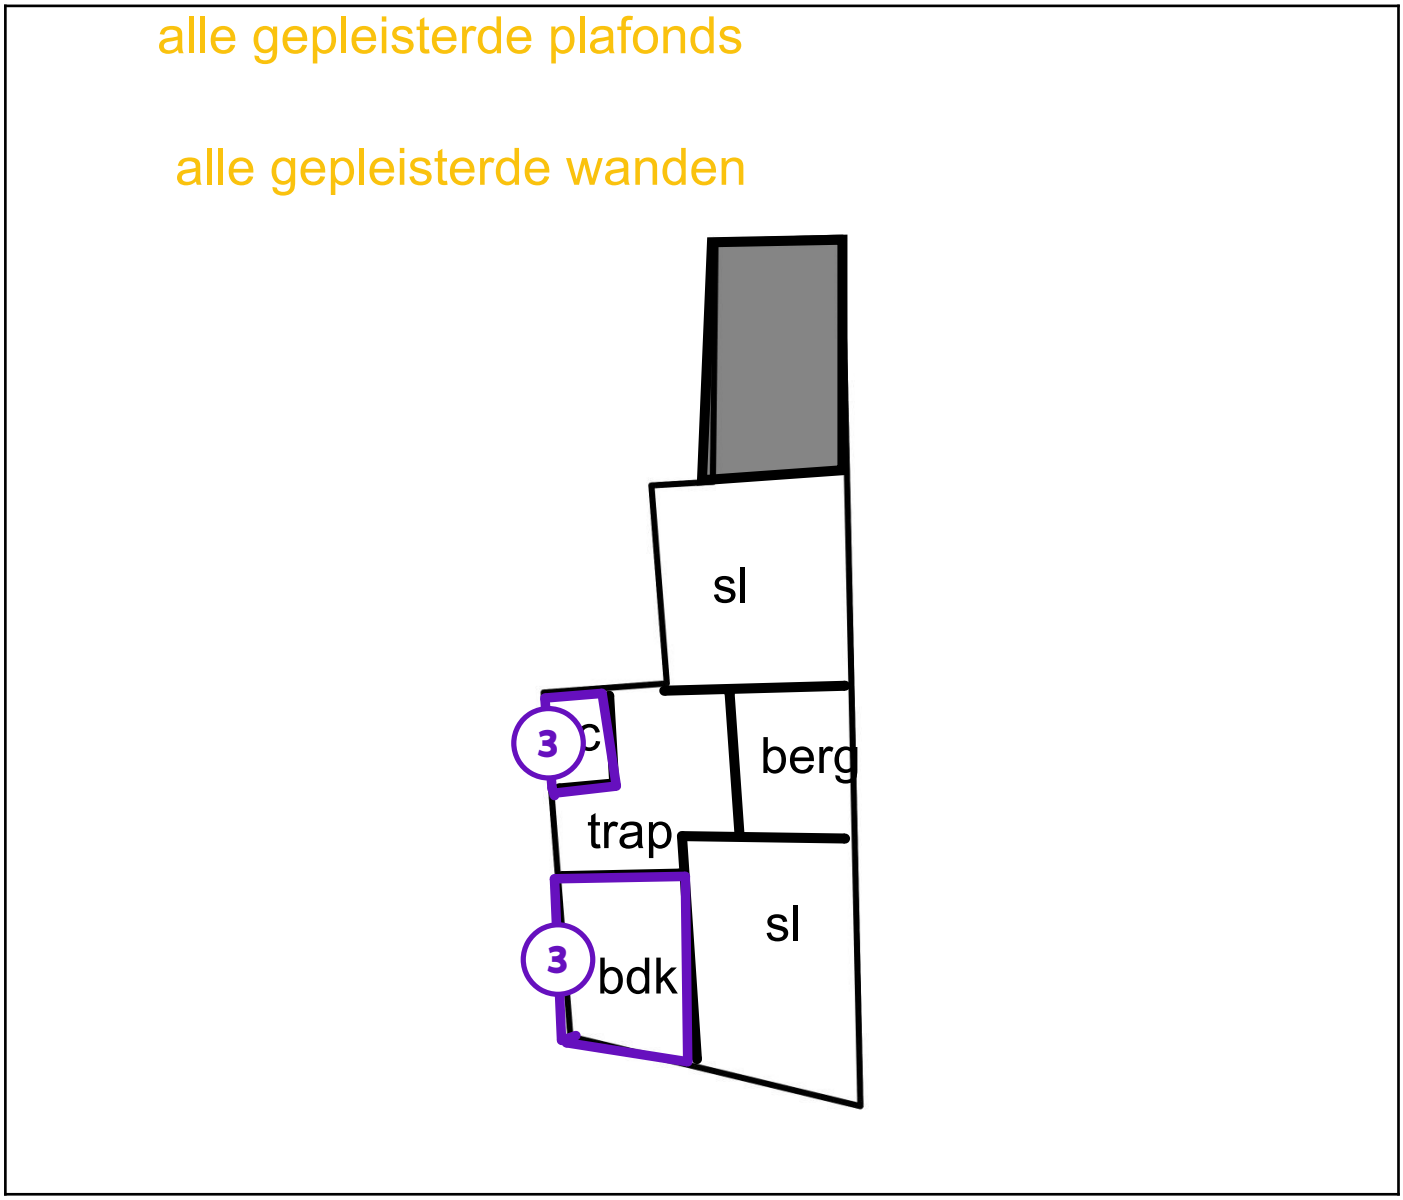
Plan 1.3: Hoofdgebouw plan 2e

Beschrijving	Type	Actie
3. faiancelijm achter tegels	Advies	-
4. pleisterwerk wanden	Geen asbest	-
5. pleisterwerk plafond	Geen asbest	-

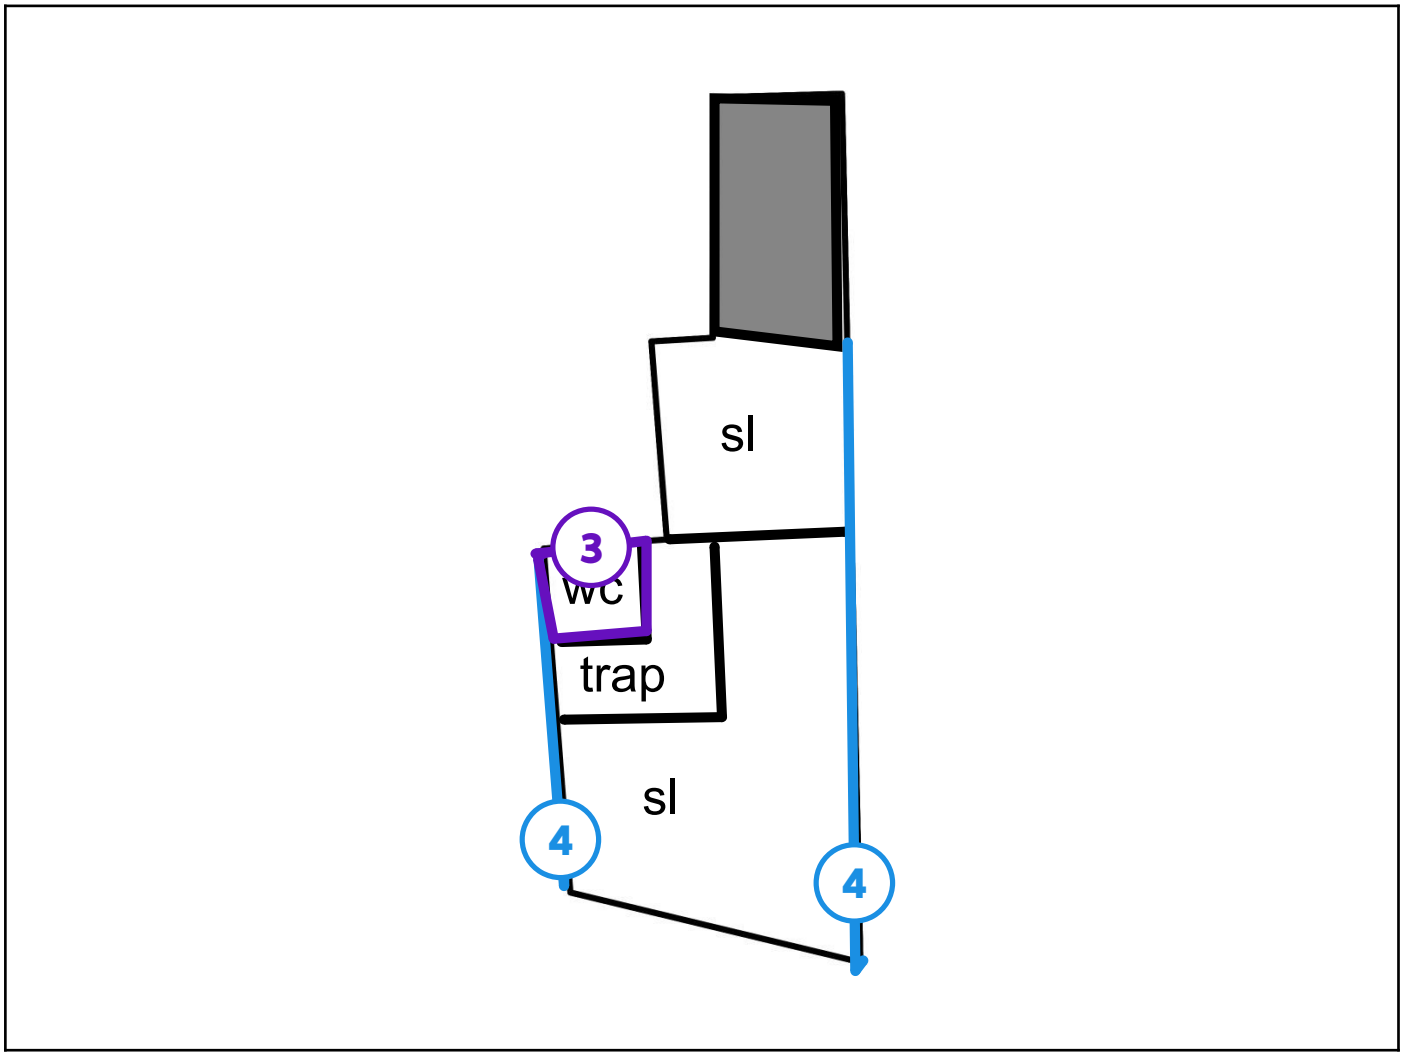
Plan 1.4: Hoofdgebouw plan 3e

Beschrijving	Type	Actie
3. faiancelijm achter tegels	Advies	-
4. pleisterwerk wanden	Geen asbest	-

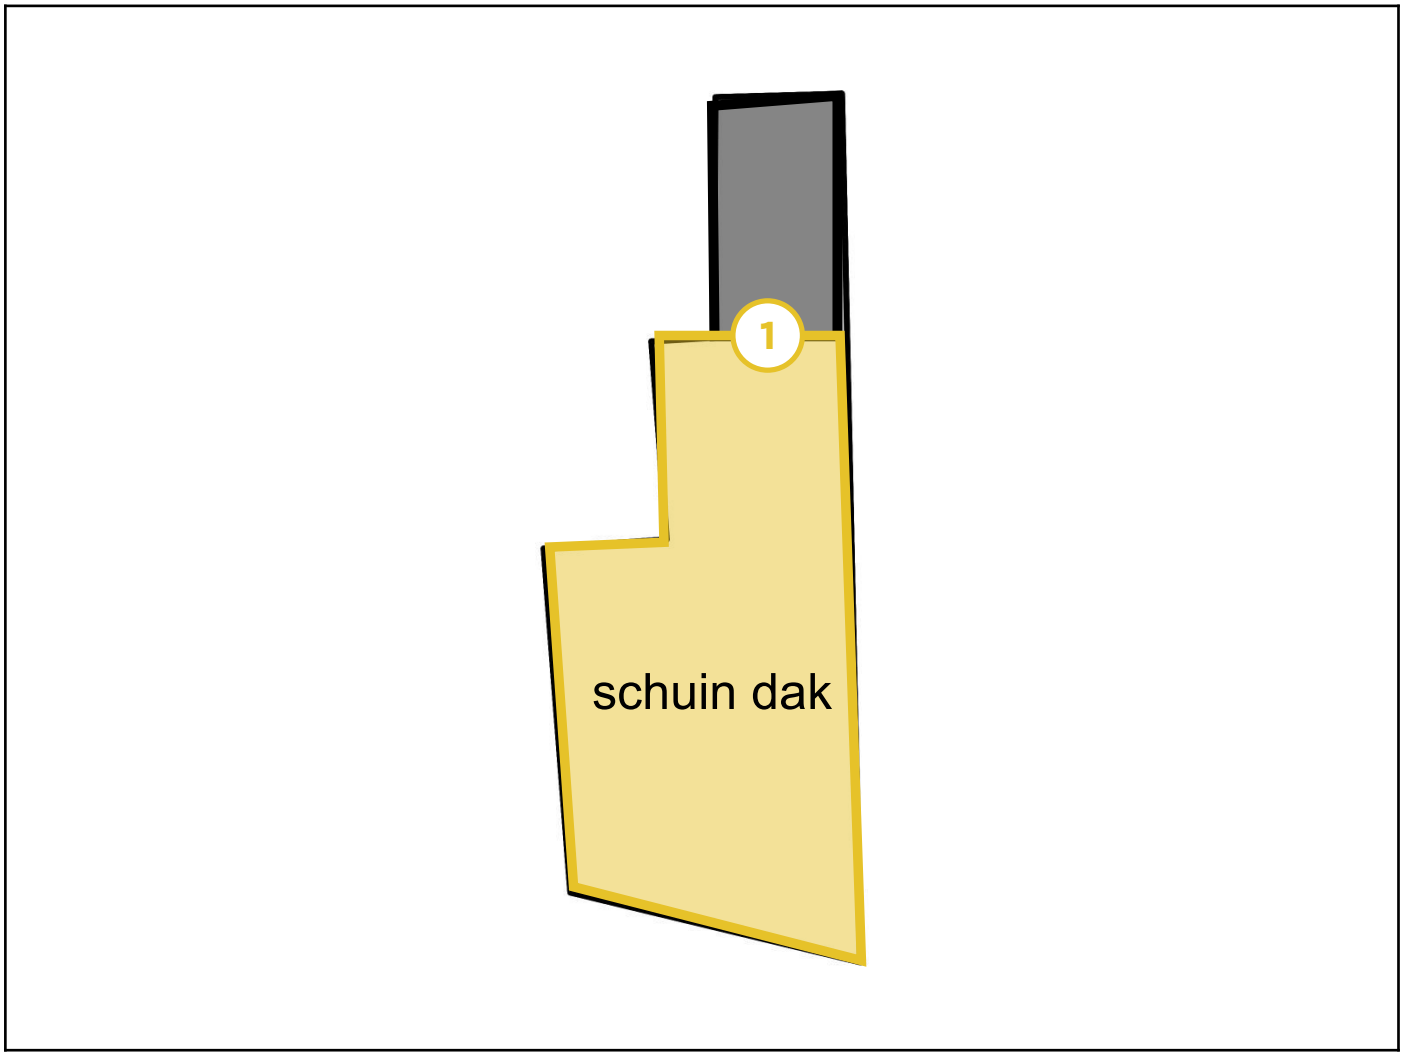
Plan 1.5: Hoofdgebouw plan dak

Beschrijving	Type	Actie
1. menuiserite onderdak	Asbestmateriaal	Zorgvuldig beheren

Eindbeoordeling materiaalrisico	Zeer laag materiaalrisico en/of zeer lage kans op vezelvrijgave

- Zorg voor een veilig beheer. Vermijd het beschadigen van het asbestmateriaal. Controleer de toestand jaarlijks op wijzigingen.
- Zorg voor een veilig beheer en verwijder dit asbestmateriaal wanneer het bij werken eenvoudig bereikbaar wordt. Controleer de toestand jaarlijks op wijzigingen.
- Voer bijkomende staalname(s) uit.

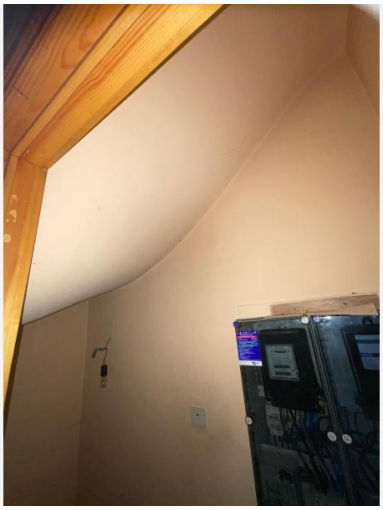
Fiche 5: pleisterwerk plafond

Geen asbest

#	Type	Referentie	Resultaat
5.1	Mengmonster	mm02	Geen asbest
