Asbestinventarisattest

Dieplaan 15/BU25, 3600 Genk

Attestnummer : **20260803-000204.000**
Uitgegeven op : **03.08.2026**
Geldig tot : **03.08.2036**

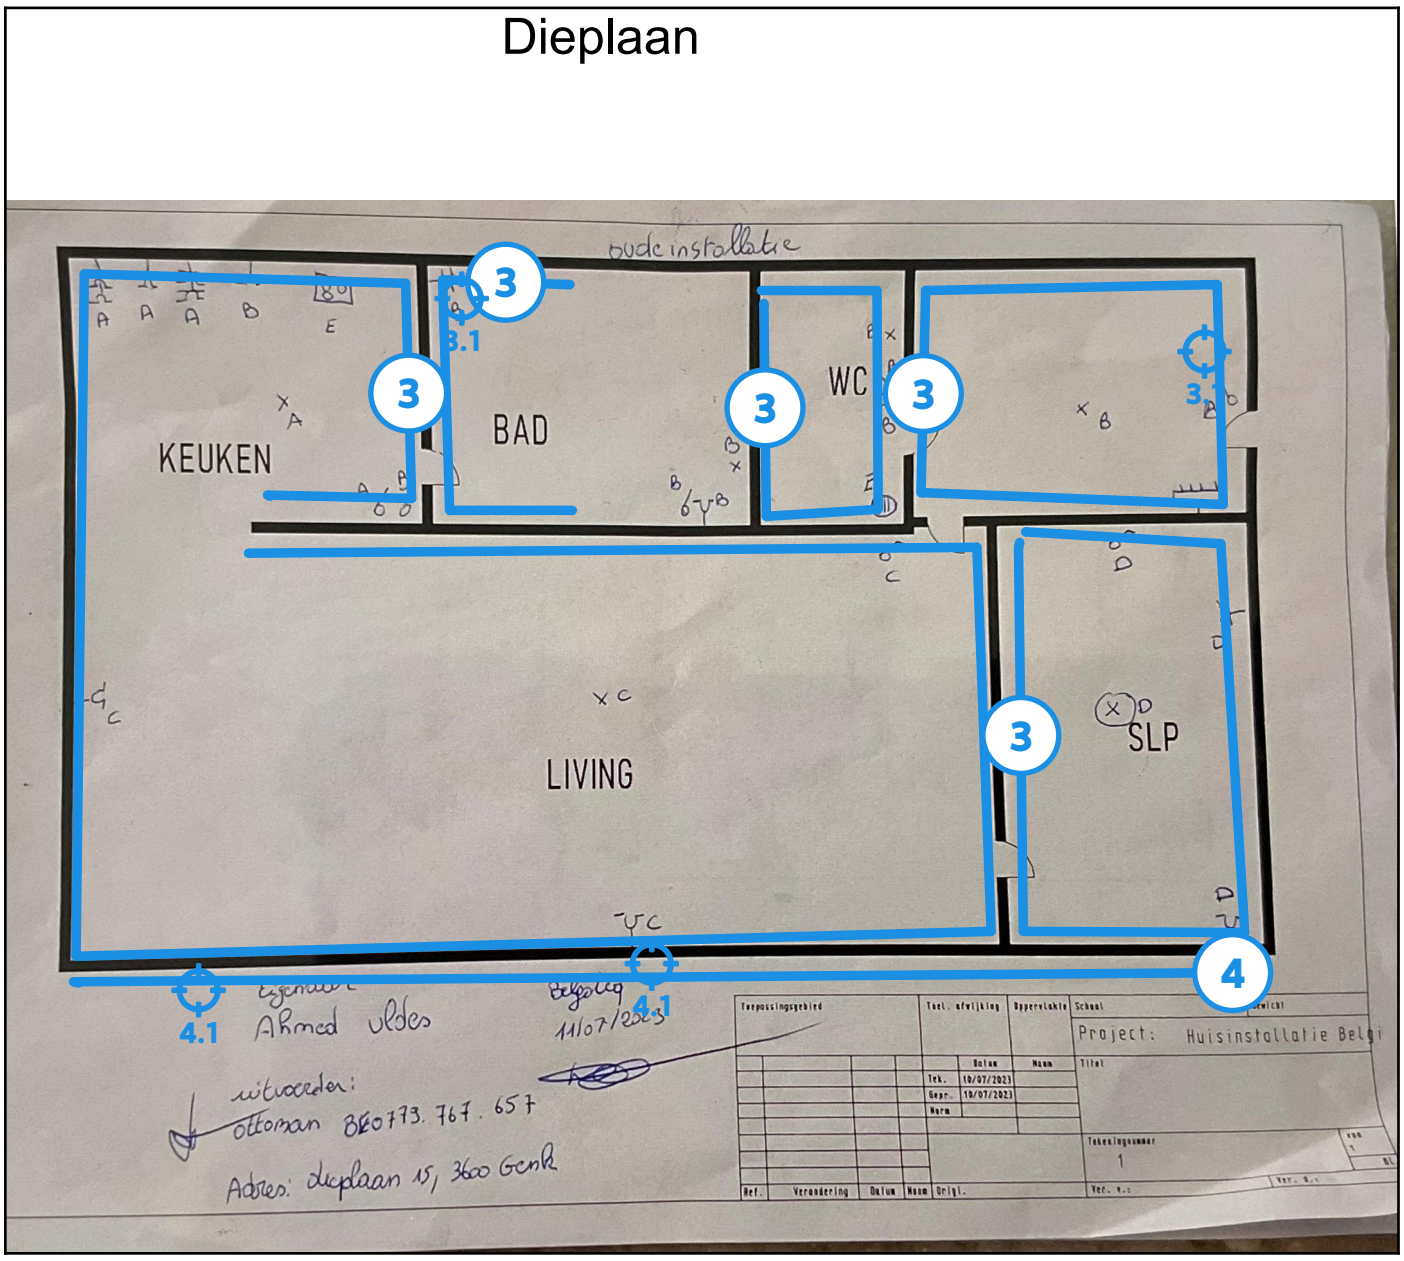
Plan 1.1: Studio

Beschrijving	Type	Actie
3. Muurpleister	Geen asbest	-
3.1 Code: 1	Mengmonster	-
4. Crepi buitentoepassing (met staalname)	Geen asbest	-
4.1 Code: 2	Mengmonster	-

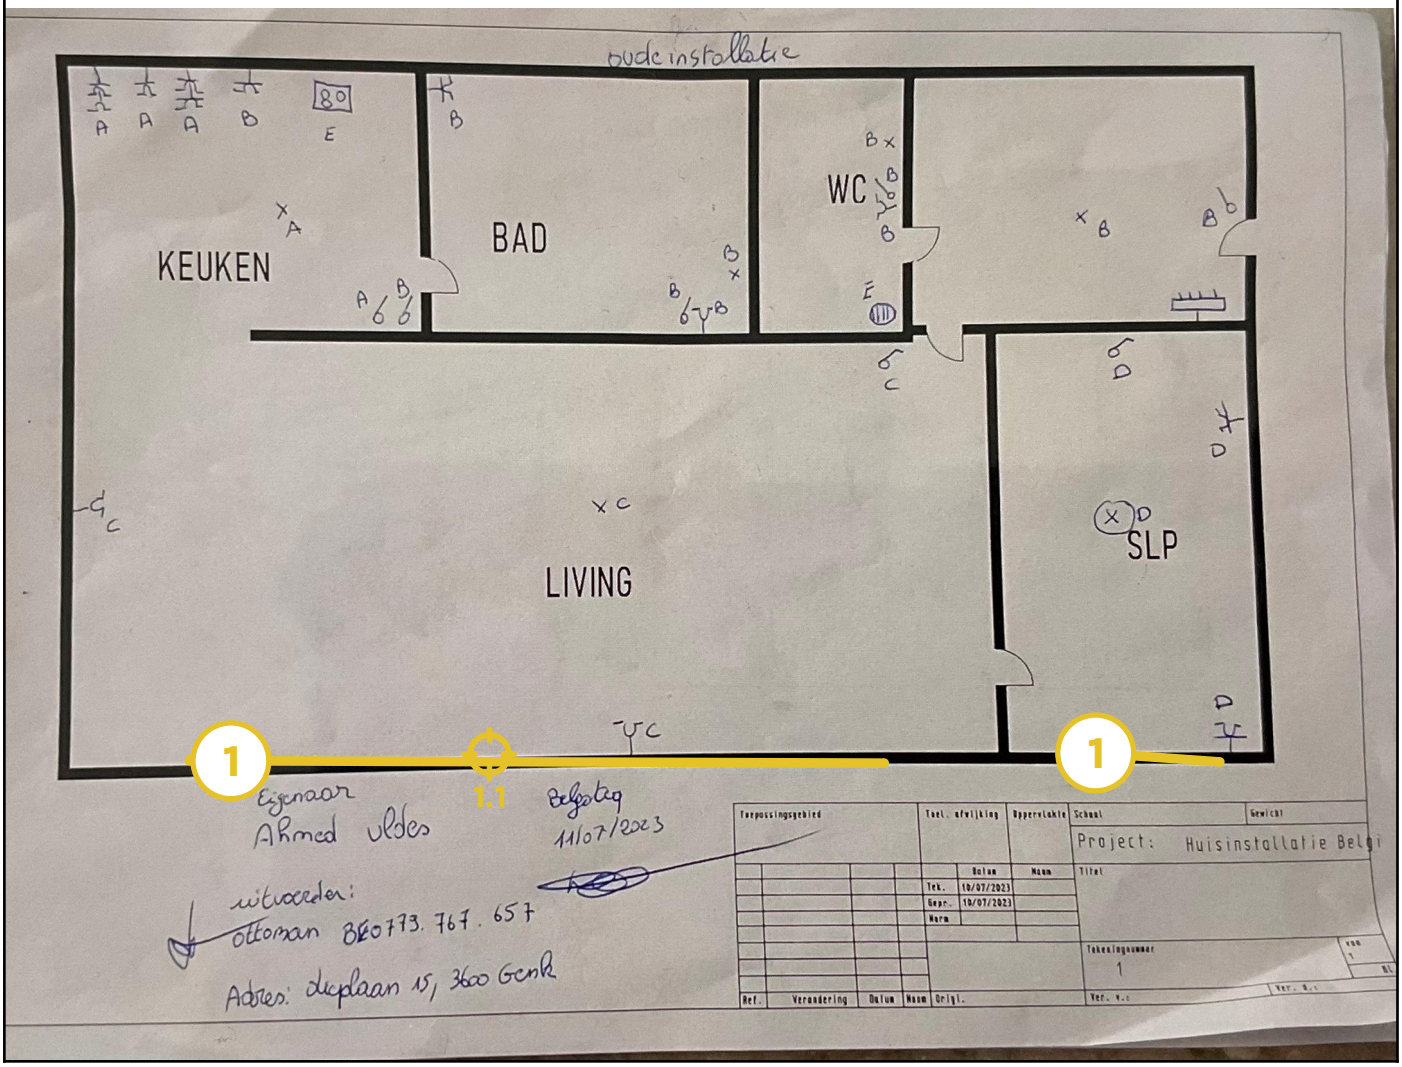
Plan 1.2: Studio

Beschrijving	Type	Actie
1. Kit kozijn-glas (met staalname) aluminium raam	Asbestmateriaal	Zorgvuldig beheren
1.1 Code: 3	Puntmonster	-

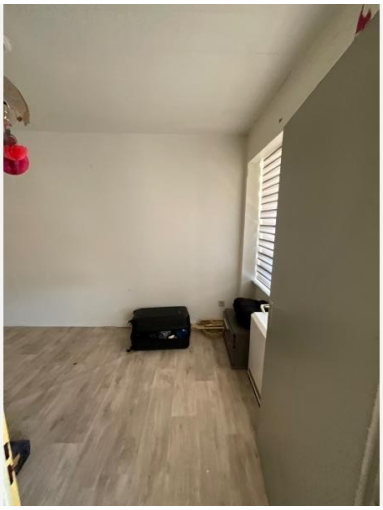
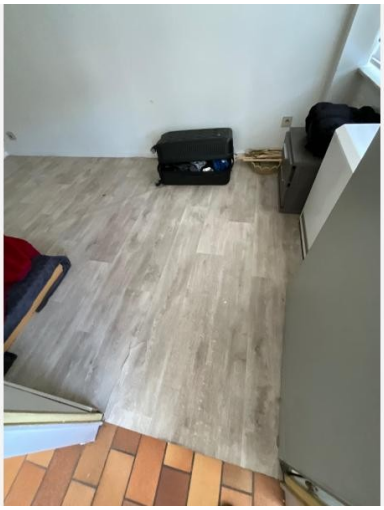
Fiche 2: Vinylvloer niet verdacht

Volgens expertise kunnen we deze vinyl als niet asbest verdacht beschouwen (soepel en flexibel van structuur.) (onderkant met jute/koord) Het is niet gekend wat eronder bevindt extra controle aangewezen bij vloer werken.

Basis voor advies	De asbestdeskundige beoordeelt het materiaal als niet-asbestverdacht.
