Asbestinventarisattest

Henri Forirstraat 21, 3600 Genk

Attestnummer : **20261006-000405.000**
Uitgegeven op : **06.10.2026**
Geldig tot : **06.10.2031**

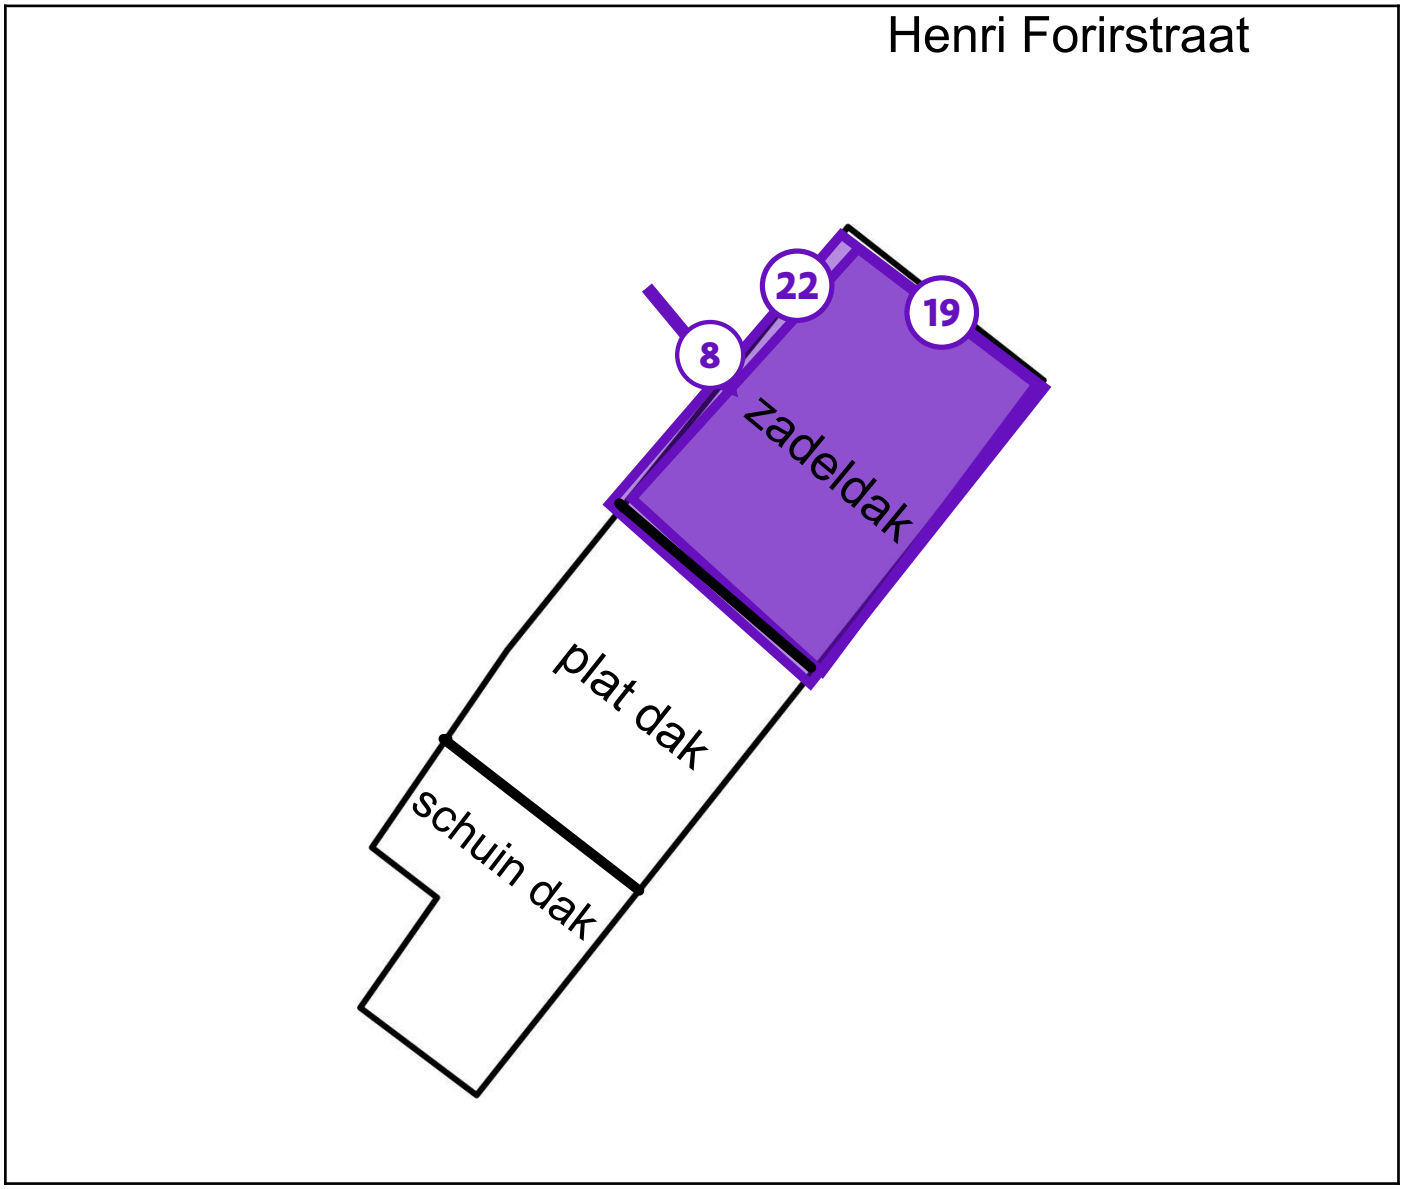
Plan 1.1: Hoofdgebouw plan

Beschrijving	Type	Actie
8. Schouw op het dak (beperkingsfiche)	Beperking	-
19. Dakbedekking niet verdacht.	Overige ruimte of materiaal	-
22. onderdak niet waarneembaar	Overige ruimte of materiaal	-

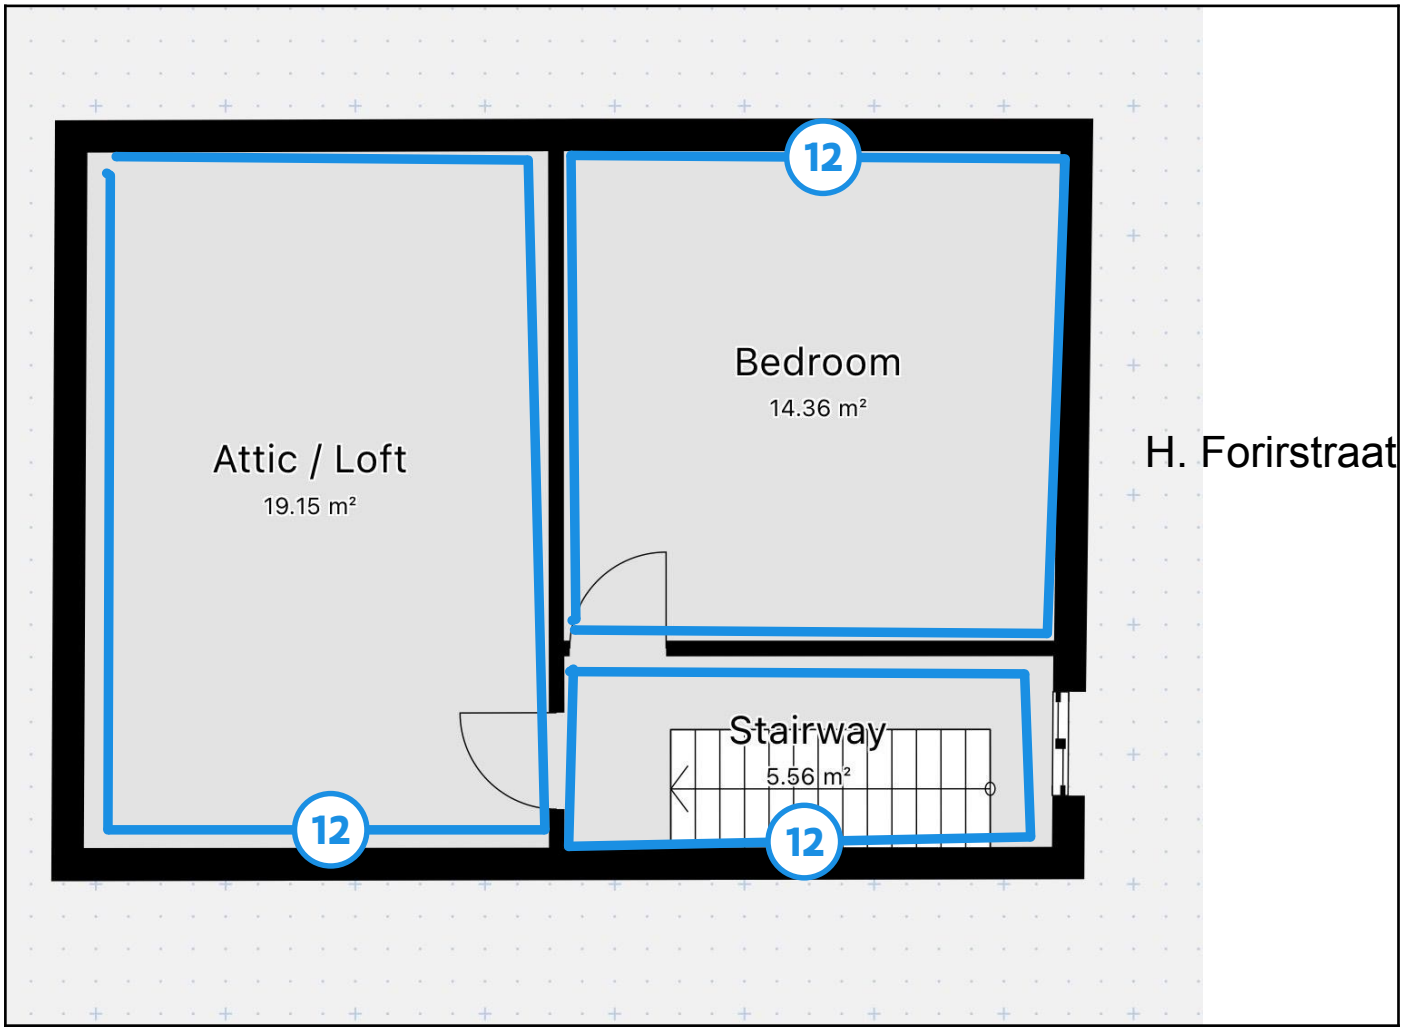
Plan 1.2: Tweede verdieping

Beschrijving	Type	Actie
12. Muurpleister	Geen asbest	-

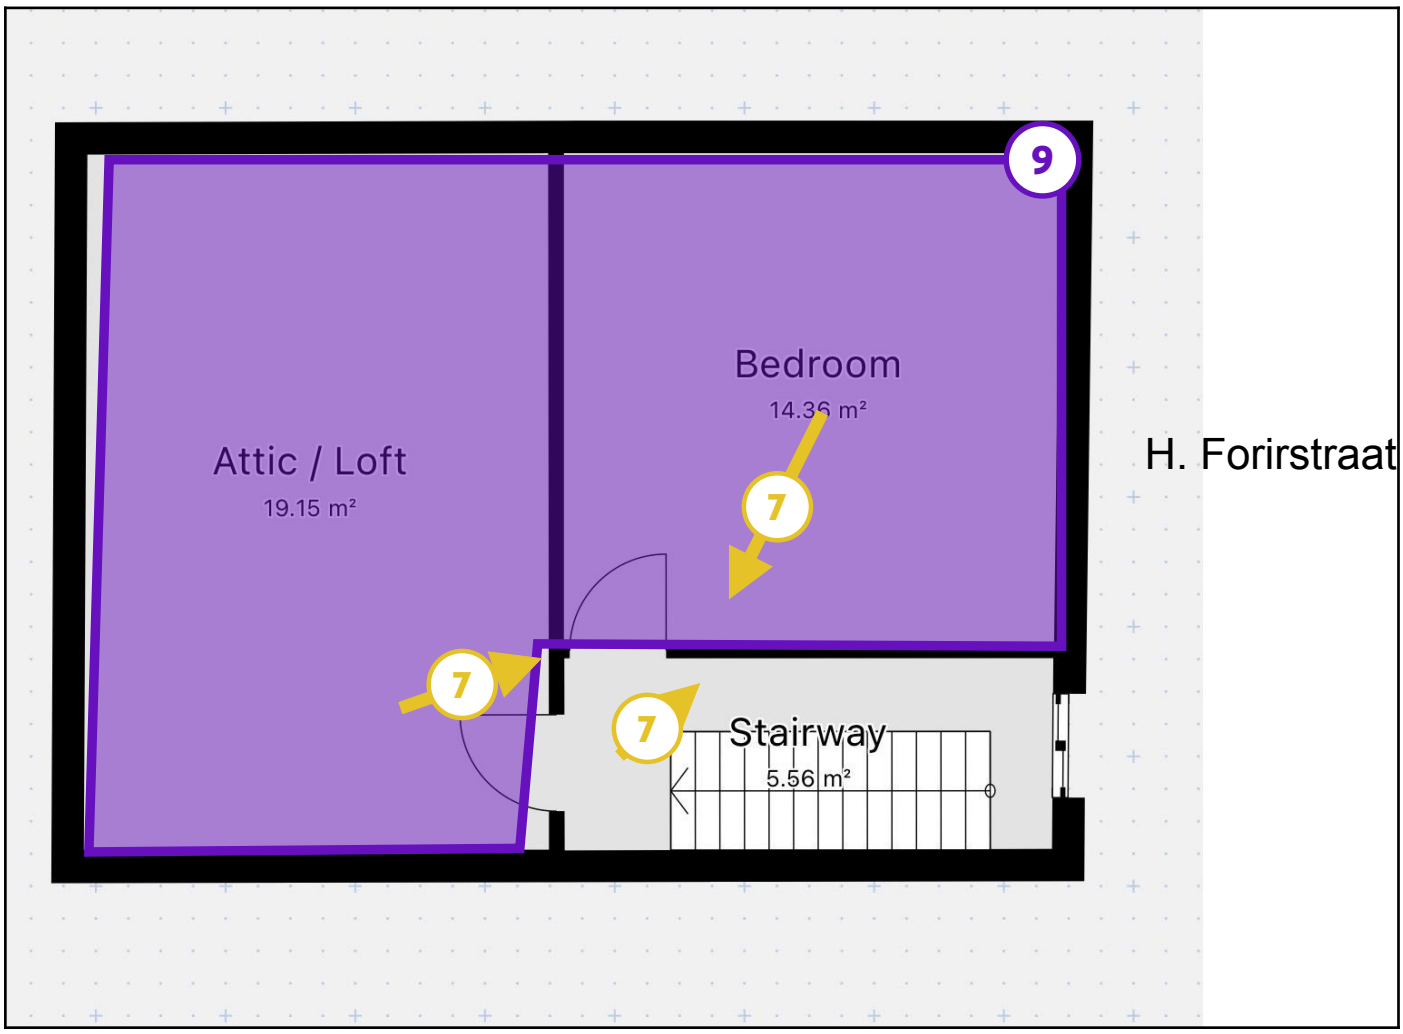
Plan 1.4: Tweede verdieping

Beschrijving	Type	Actie
7. Bakeliet schakelaars	Asbestmateriaal	Zorgvuldig beheren
9. Vinylvloer niet verdacht	Advies	-

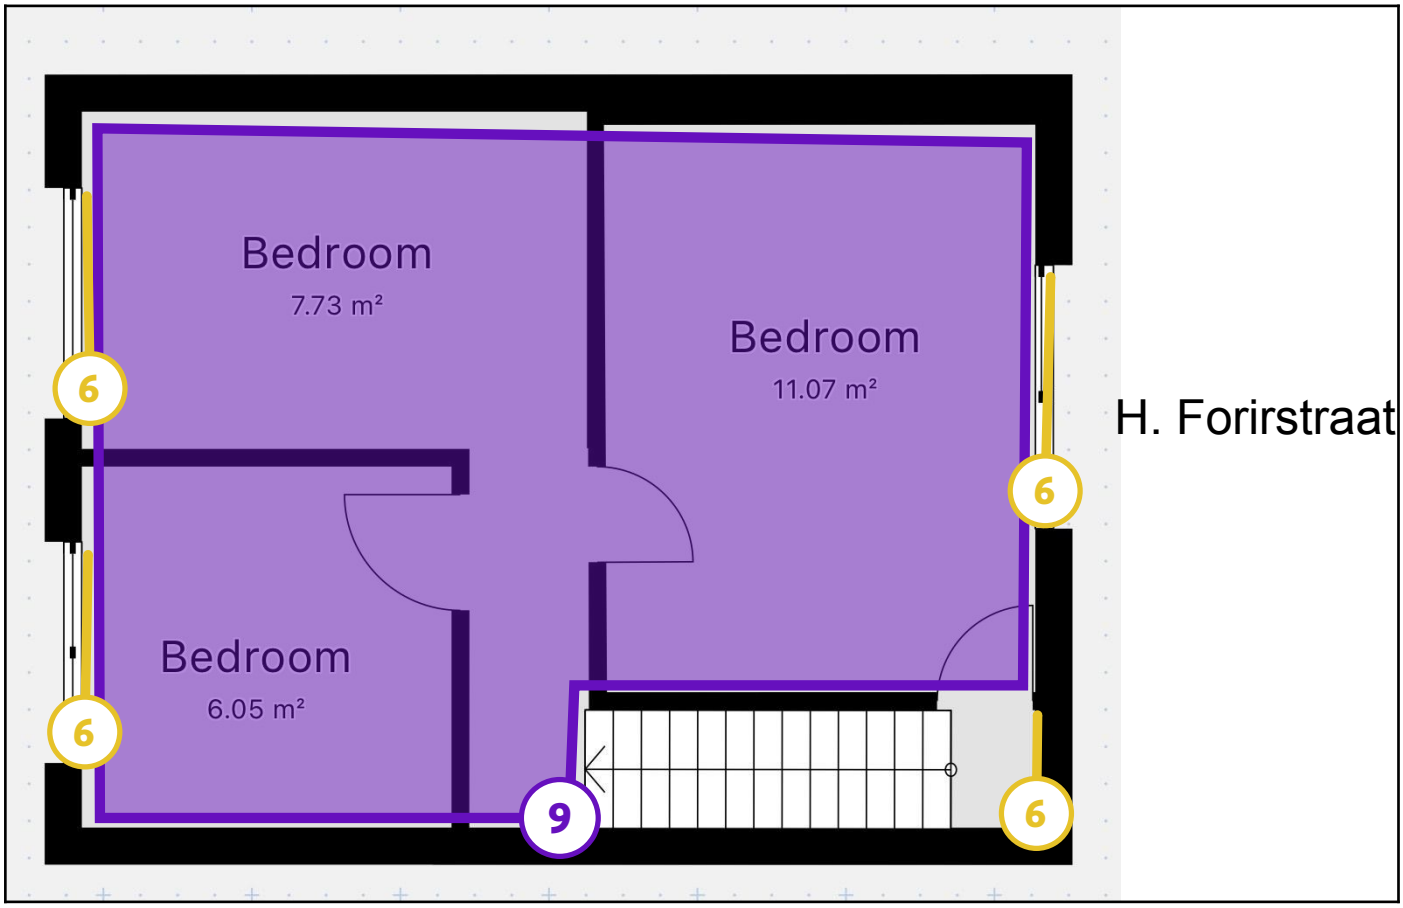
Plan 1.7: Eerste verdieping

Beschrijving	Type	Actie
6. Venstertablet binnen (massal)	Asbestmateriaal	Zorgvuldig beheren
9. Vinylvloer niet verdacht	Advies	-

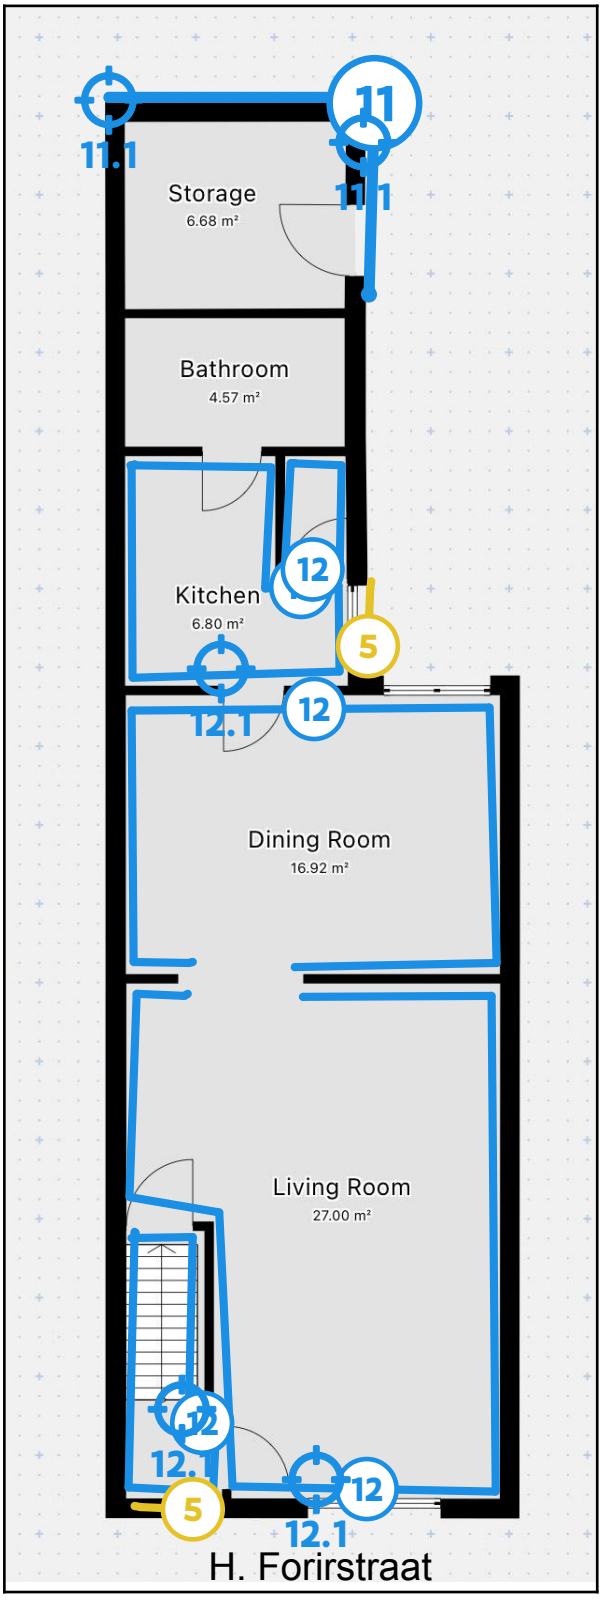
Plan 1.8: Gelijkvloers

5. Glasal (visueel vastgesteld)	Asbestmateriaal	Zorgvuldig beheren
11. Cementering buiten (met staalname)	Geen asbest	-
11.1 Code: 4	Mengmonster	-
12. Muurpleister	Geen asbest	-
12.1 Code: 1	Mengmonster	-

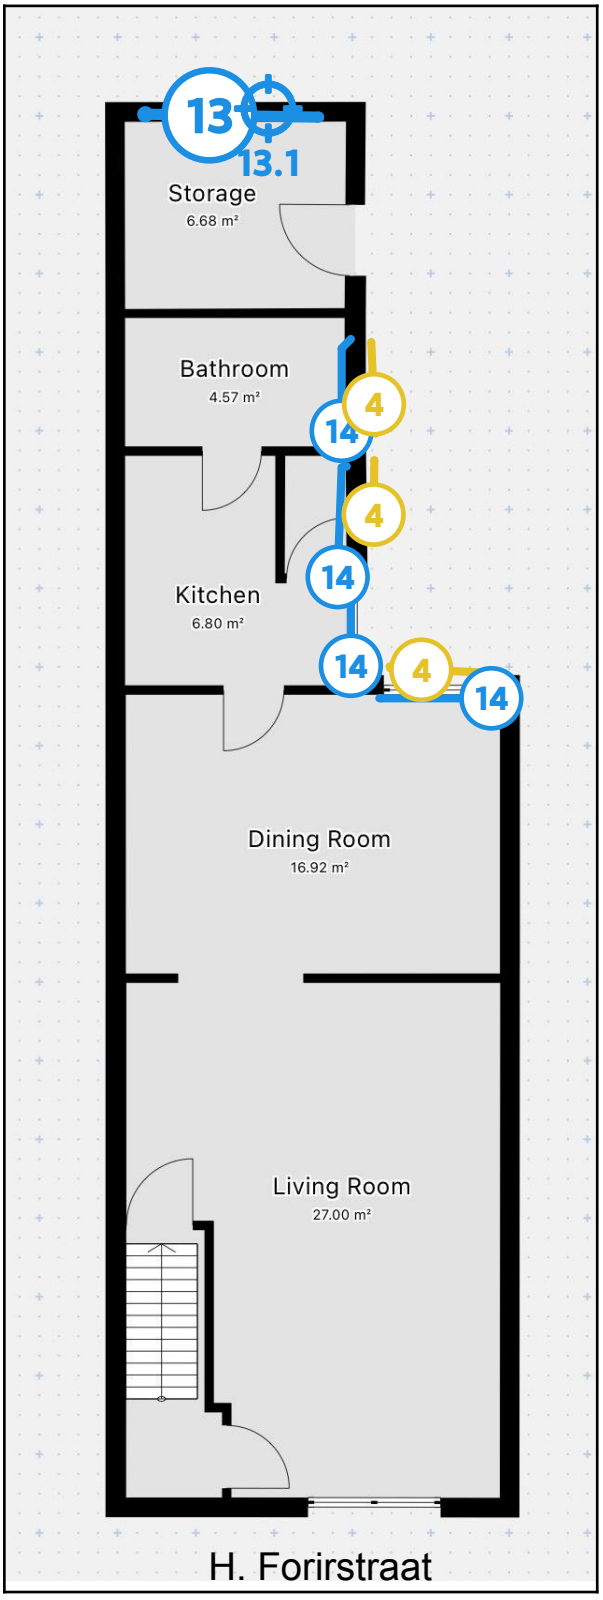
Plan 1.10: Gelijkvloers

4. Vensterbanken buiten (asbestcement)	Asbestmateriaal	Zorgvuldig beheren
13. Stopverf (woning)	Geen asbest	-
13.1 Code: 6	Puntmonster	-
14. Kit kozijn-glas (met staalname) aluminium raam	Geen asbest	-

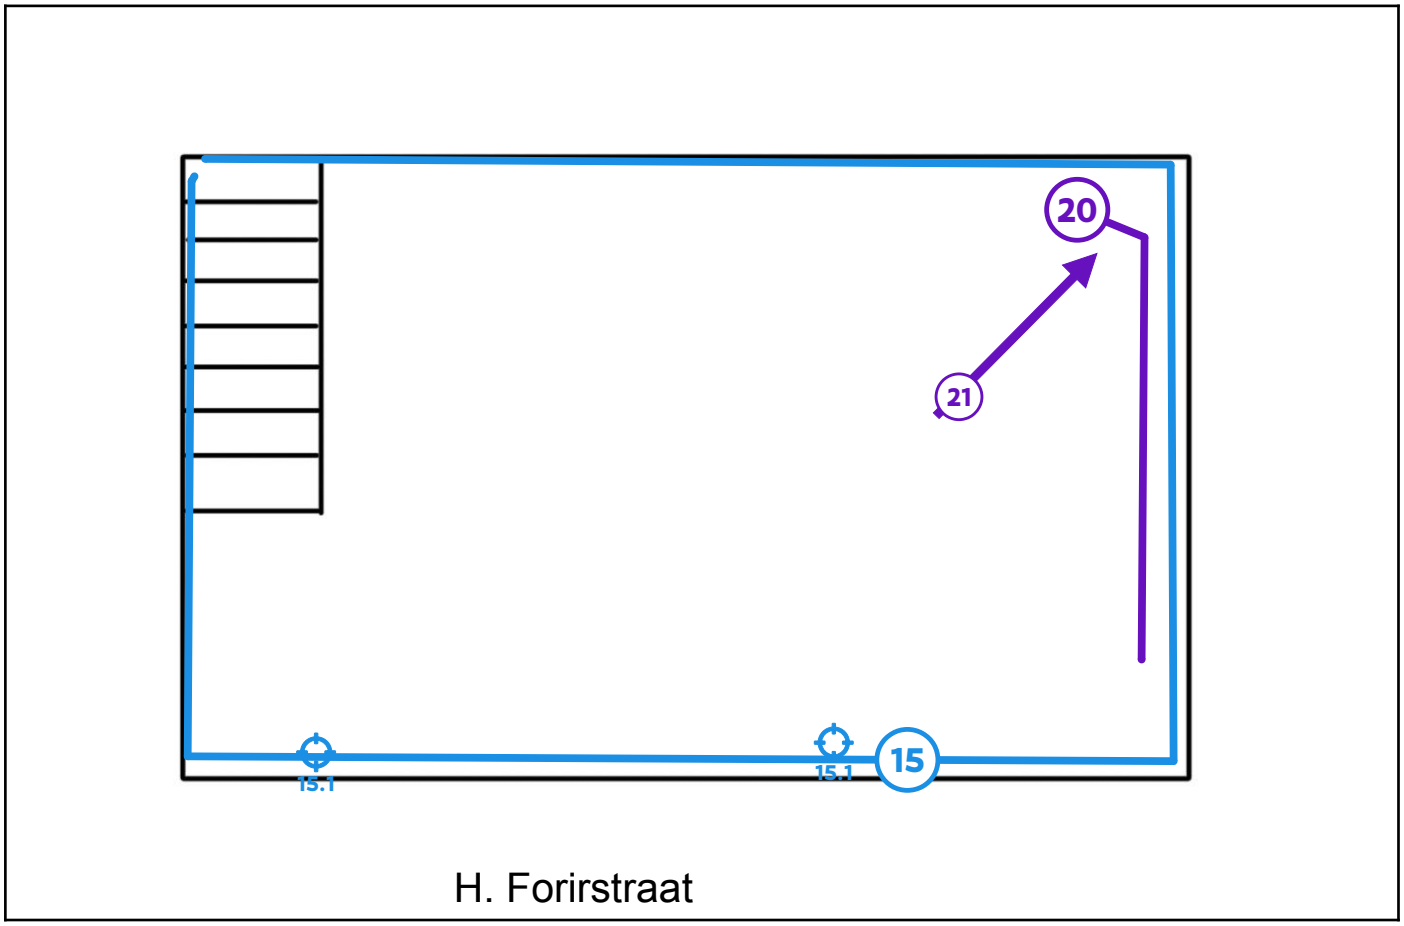
Plan 1.11: Kelder

Beschrijving	Type	Actie
15. Cementering binnentoepassing (met staalname)	Geen asbest	-
15.1 Code: 3	Mengmonster	-
20. Leidingisolatie: niet verdacht	Overige ruimte of materiaal	-
21. Materialen aan de stookketel	Overige ruimte of materiaal	-

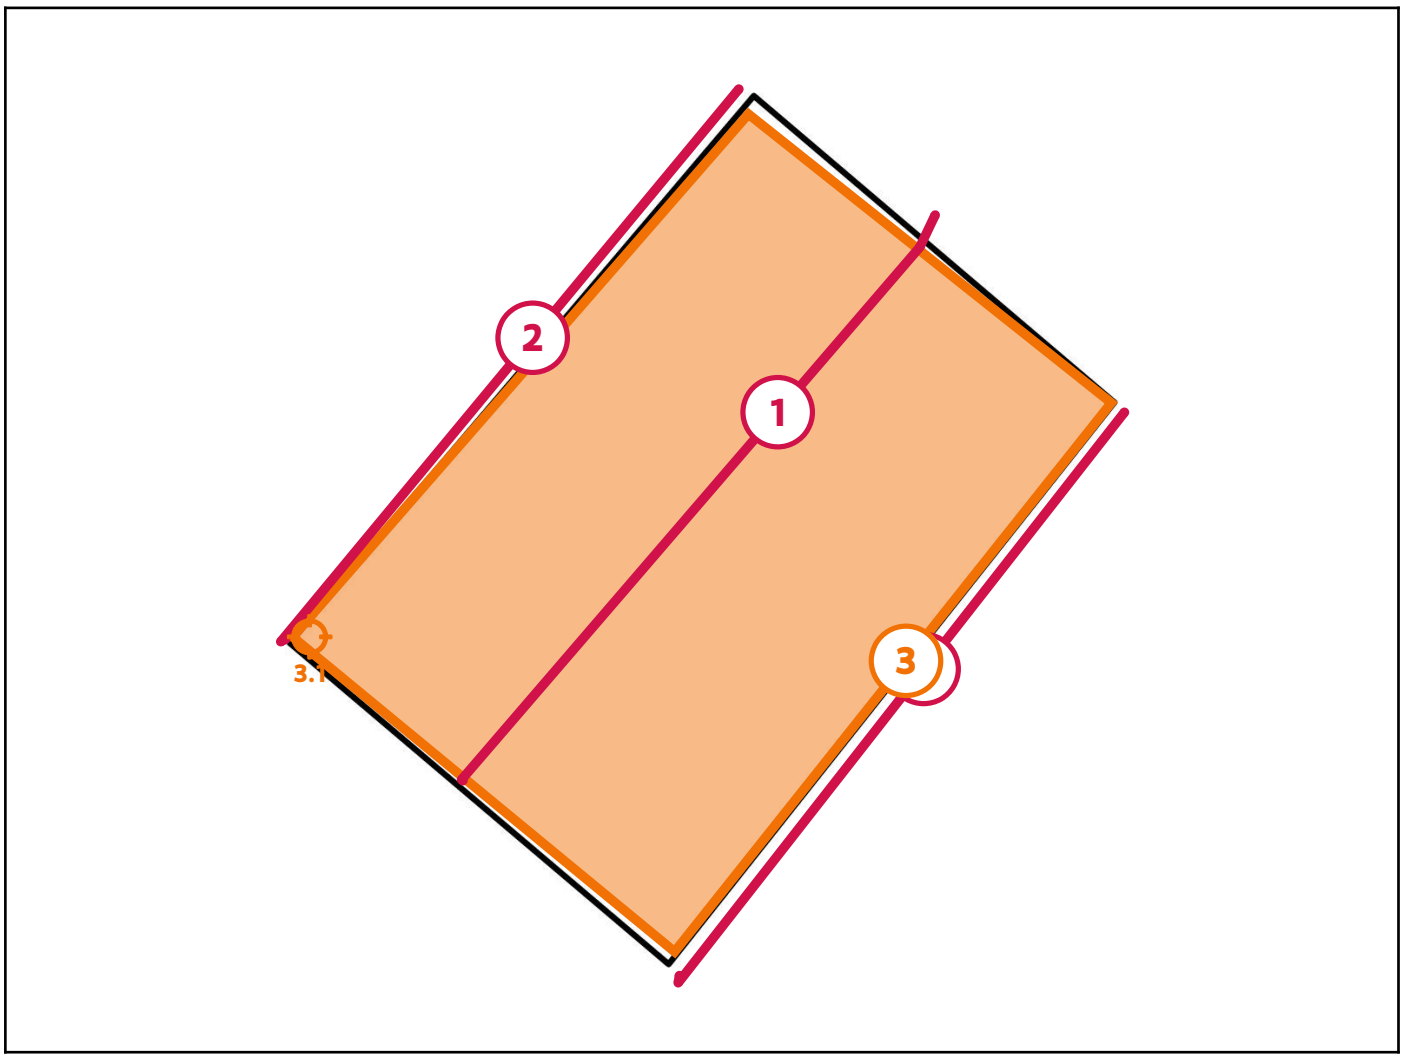
Plan 2.1: Bijgebouw plan

Beschrijving	Type	Actie
1. Nokpannen asbestcement	Asbestmateriaal	Dringend verwijderen
2. Slib/sediment dakgoot	Asbestmateriaal	Dringend verwijderen
3. Golfplaten (met staalname)	Asbestmateriaal	Verwijderen
3.1 Code: 5	Puntmonster	-

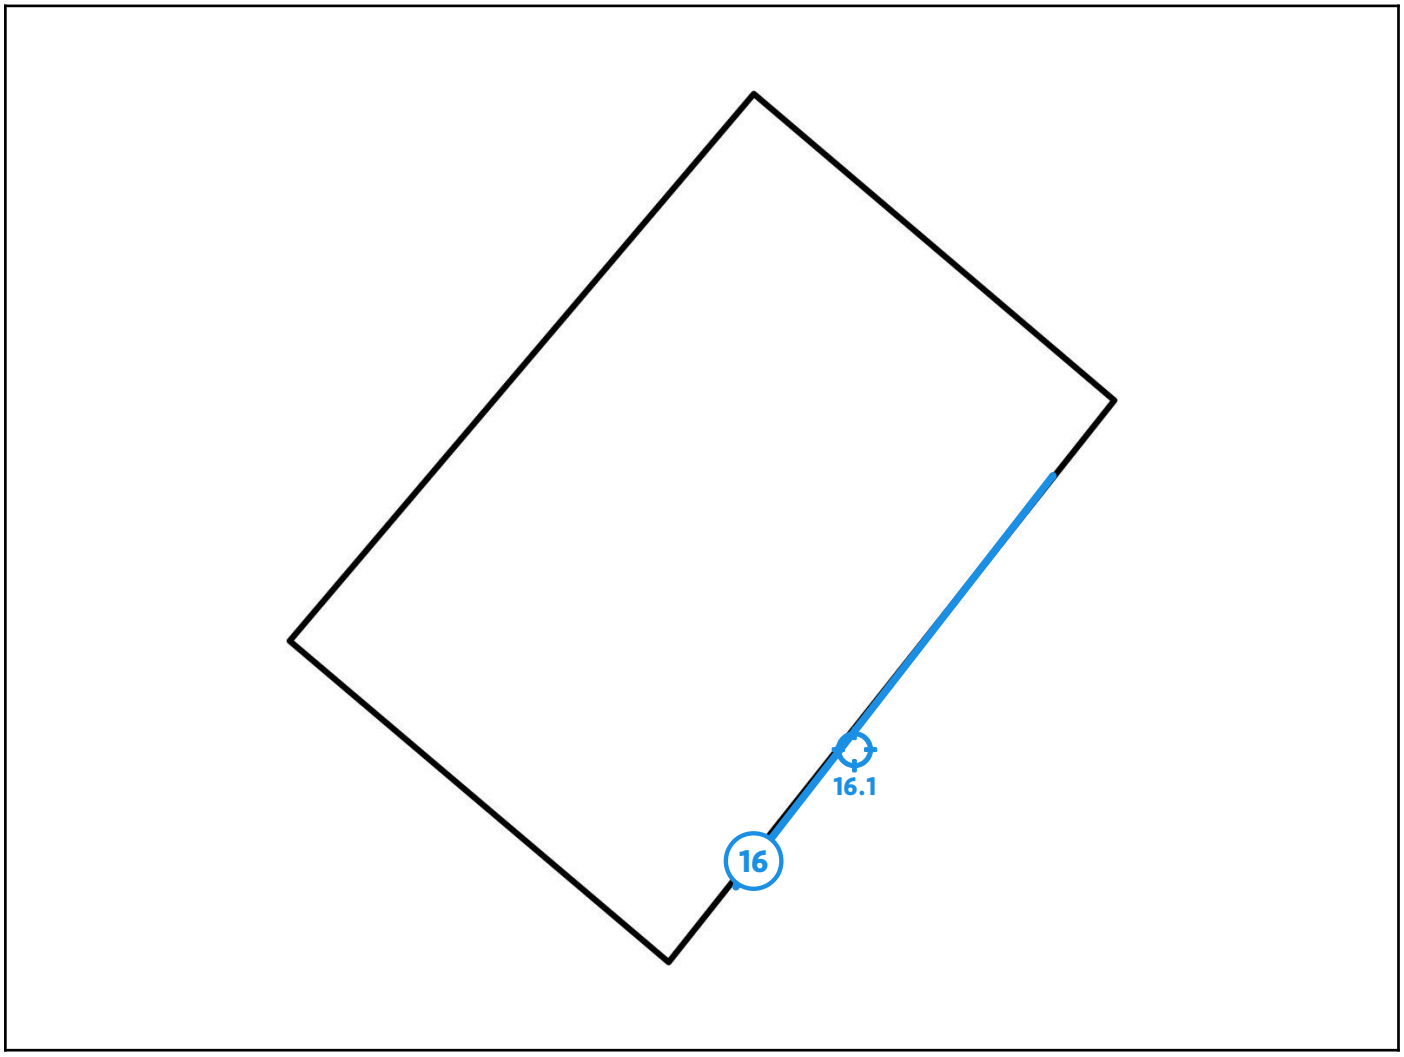
Plan 2.2: Bijgebouw plan kopie

Beschrijving	Type	Actie
16. Stopverf (garage)	Geen asbest	-
16.1 Code: 7	Puntmonster	-

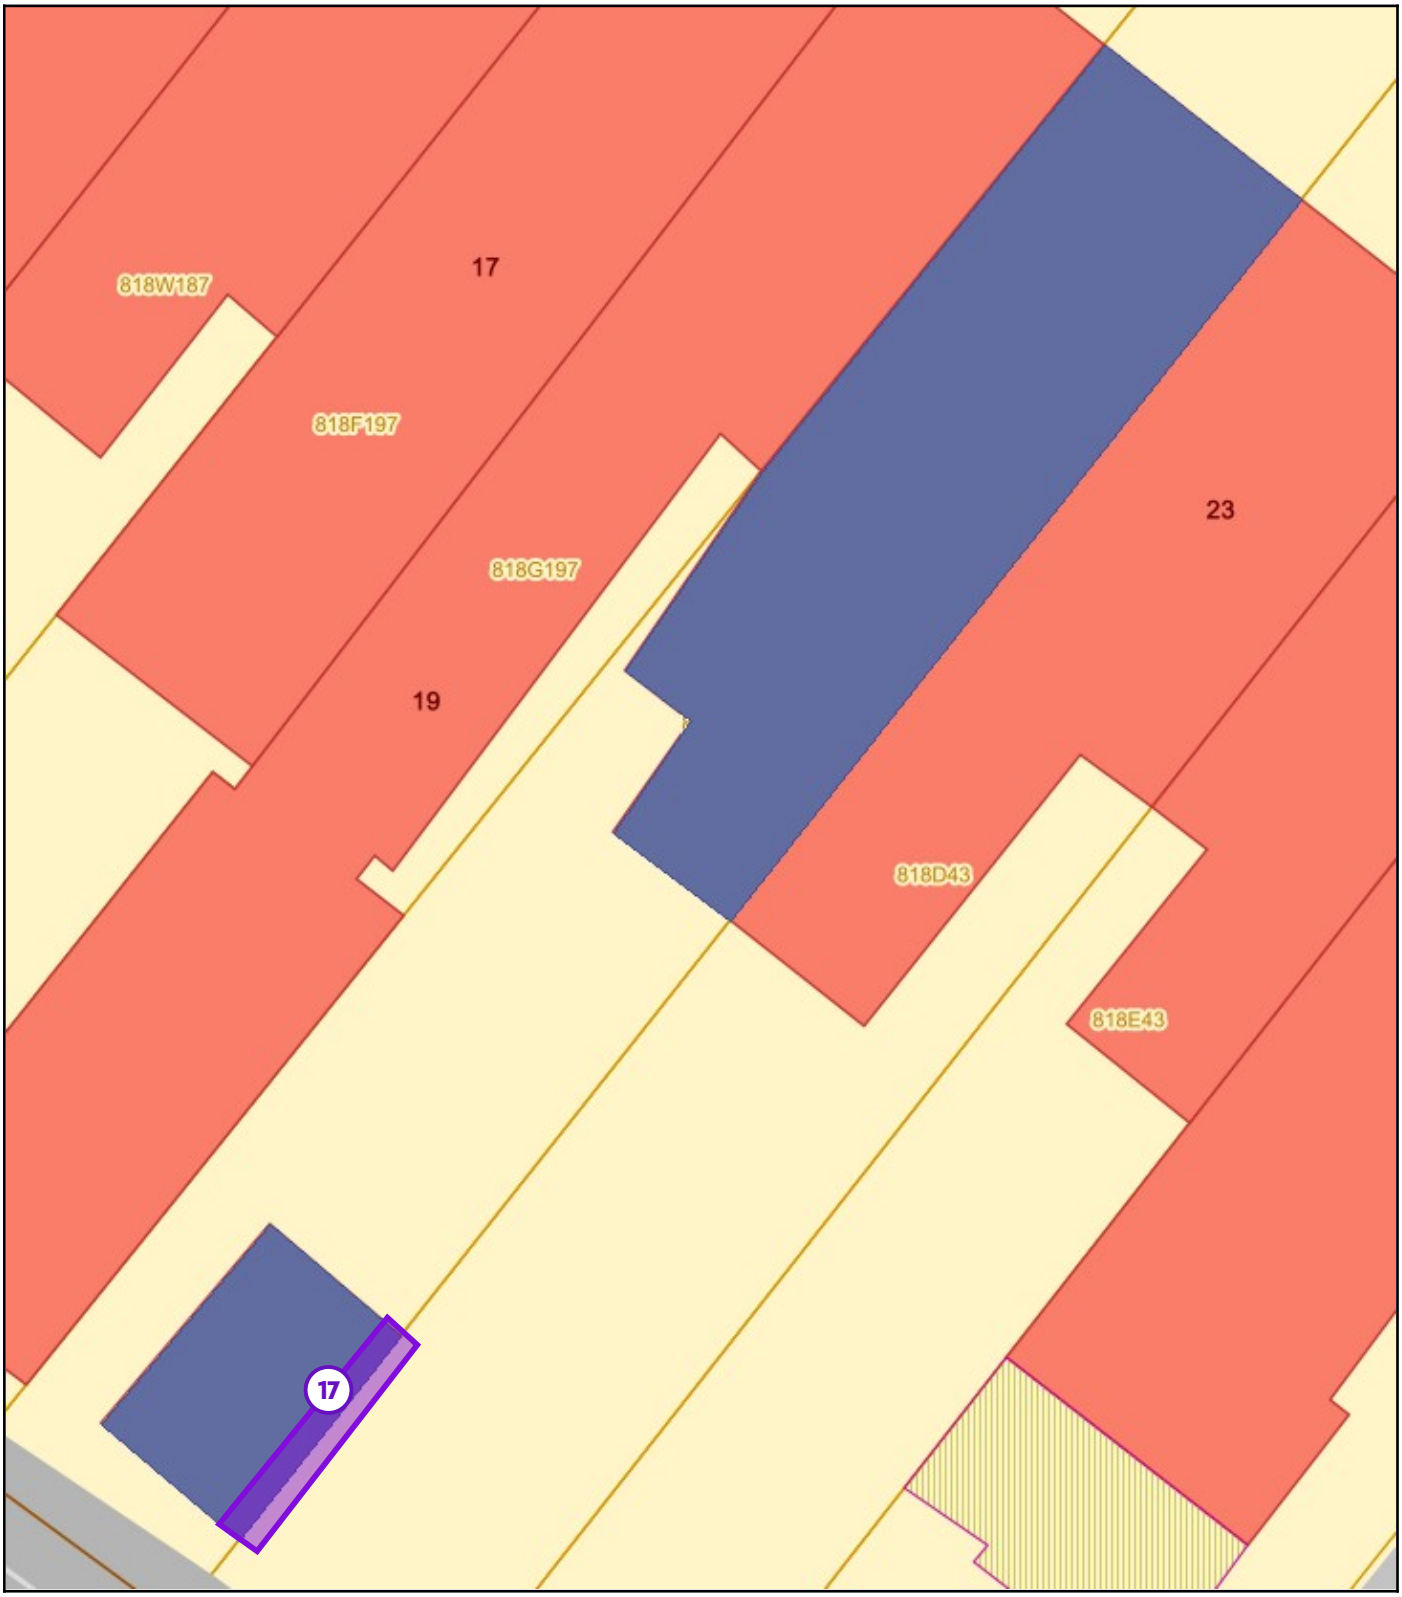
Plan 3.1: Afdruipzones/afvloeizones

17. Afdruipzone asbest	Afdruipzone/afvloeizone	-

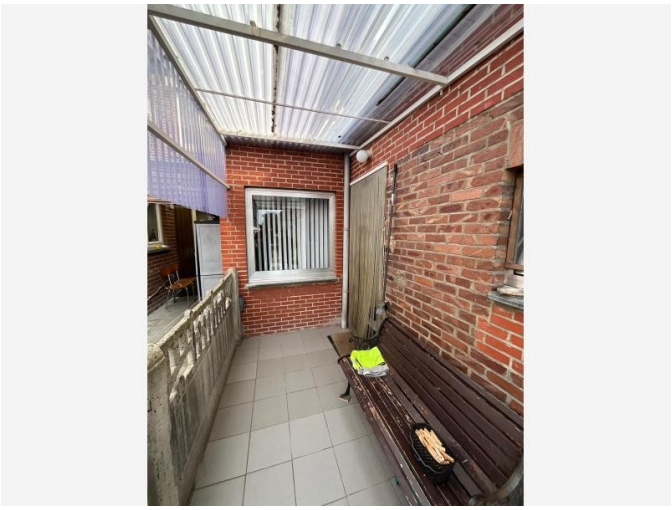
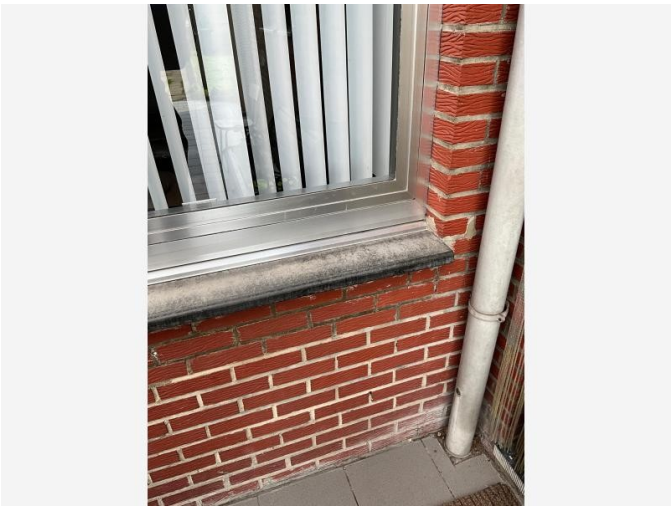
Fiche 4: Vensterbanken buiten (asbestcement)

Asbestmateriaal

Zorgvuldig beheren

Eindbeoordeling materiaalrisico	Laag materiaalrisico en/of verlaagde kans op vezelvrijgave

Gebondenheid	Categorie 1: hechtgebonden in oorsprong
Asbestsoort (vezeltype)	Crocidoliet aanwezig
Asbestconcentratie	Laag (< 50%)
Afschermingsgraad van het gehele materiaal	Geheel of deels vrij aan de buitenlucht, maar geen contact met binnenlucht
Toestand van het materiaal	Licht beschadigd, licht verweerd. Intacte calciumsilicaatplaat of materiaal met categorie 3-gebondenheid

- Zorg voor een veilig beheer. Vermijd het beschadigen van het asbestmateriaal. Controleer de toestand jaarlijks op wijzigingen.
- Voer bijkomende staalname(s) uit.

- Eenvoudige handelingen: mag via doe-het-zelf of door werknemer(s) met opleidingsattest eenvoudige handelingen
  EH via doe-het zelf : De dorpels of tabletten kunnen voorzichtig losgebeiteld worden, zonder de toepassing zelf te breken , extra bevochtigen om stof te voorkomen Standaard dragen van de nodige wegwerp beschermingsmiddelen FFP 3 masker , handschoenen en tyvec CAT III type 5-6 , afwasbaar schoeisel Verpakken in dubbel plastic folie , sluit luchtdicht af en afvoeren naar het containerpark als hechtgebonden asbestafval. Voor hechtgebonden toepassingen: Bij verwijdering door doe-het-zelf moet men dit afval dubbel en luchtdicht verpakt aandienen bij het gemeentelijk recyclagepark. Men raadpleegt best op voorhand de voorwaarden van het recyclagepark. Zie ook link Zie https://ovam.vlaanderen.be/wie-mag-wat-verwijderen https://ovam.vlaanderen.be/voorzorgsmaatregelen-bij-asbestverwijdering https://ovam.vlaanderen.be/asbestafval-afvoeren Zie ook wetgevend kader (website van de OVAM en CODEX boek VI titel 3). http://werk.belgie.be/sites/default/files/content/documents/Welzijn op het

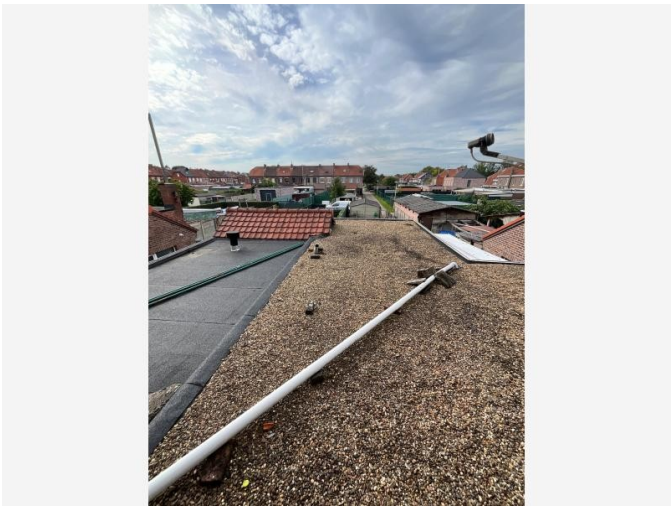
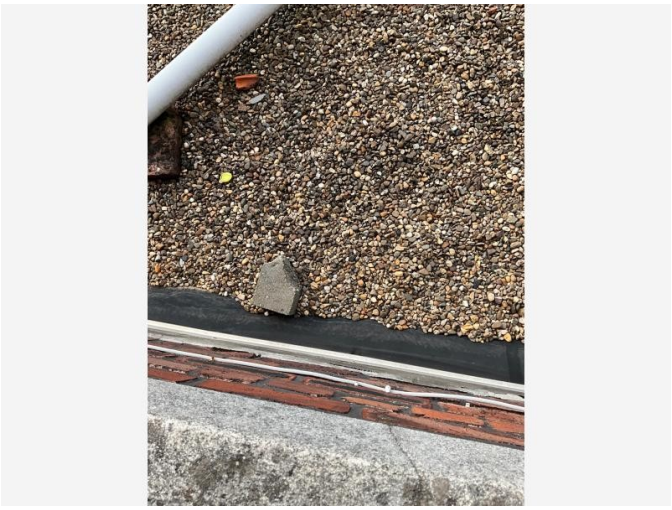
Beschrijving	Notitie	Terug te vinden op plannen
Fiche 18: Dak bekleding Plat dak	Het plat dak bestaat uit epdm rubber deze is niet verdacht (het is niet gekend wat eronder zich bevindt bij werken extra controle aangewezen)	-
Fiche 19: Dakbedekking niet verdacht.	De dakbedekking werdt gecontroleerd. deze bestaat uit keramische dakpannen en bevat geen asbest verdachte materialen.	Plan 1.1: Hoofdgebouw plan
Fiche 20: Leidingisolatie: niet verdacht	De thermische isolatie is visueel als niet-asbestverdacht beoordeeld.	Plan 1.11: Kelder
Fiche 21: Materialen aan de stookketel	De buitenkant van de ketel werd visueel gecontroleerd, er werden geen verdachte materialen aangetroffen. Laat de binnenkant controleren door een erkend technieker (asbest 8u opleiding)	Plan 1.11: Kelder

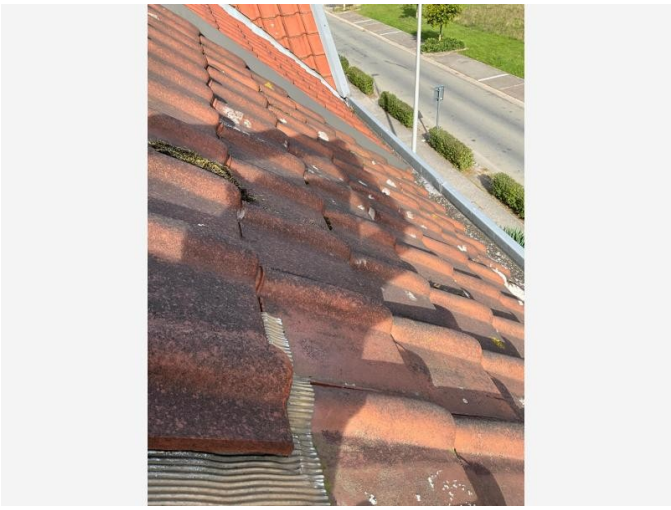
Beschrijving	Notitie	Terug te vinden op plannen
Fiche 22: onderdak niet waarneembaar	-	Plan 1.1: Hoofdgebouw plan
