Asbestinventarisattest

Jachtlaan 9, 3001 Leuven

Attestnummer : **20261013-000084.000**
Uitgegeven op : **13.10.2026**
Geldig tot : **13.10.2036**

Niet-asbestveilig

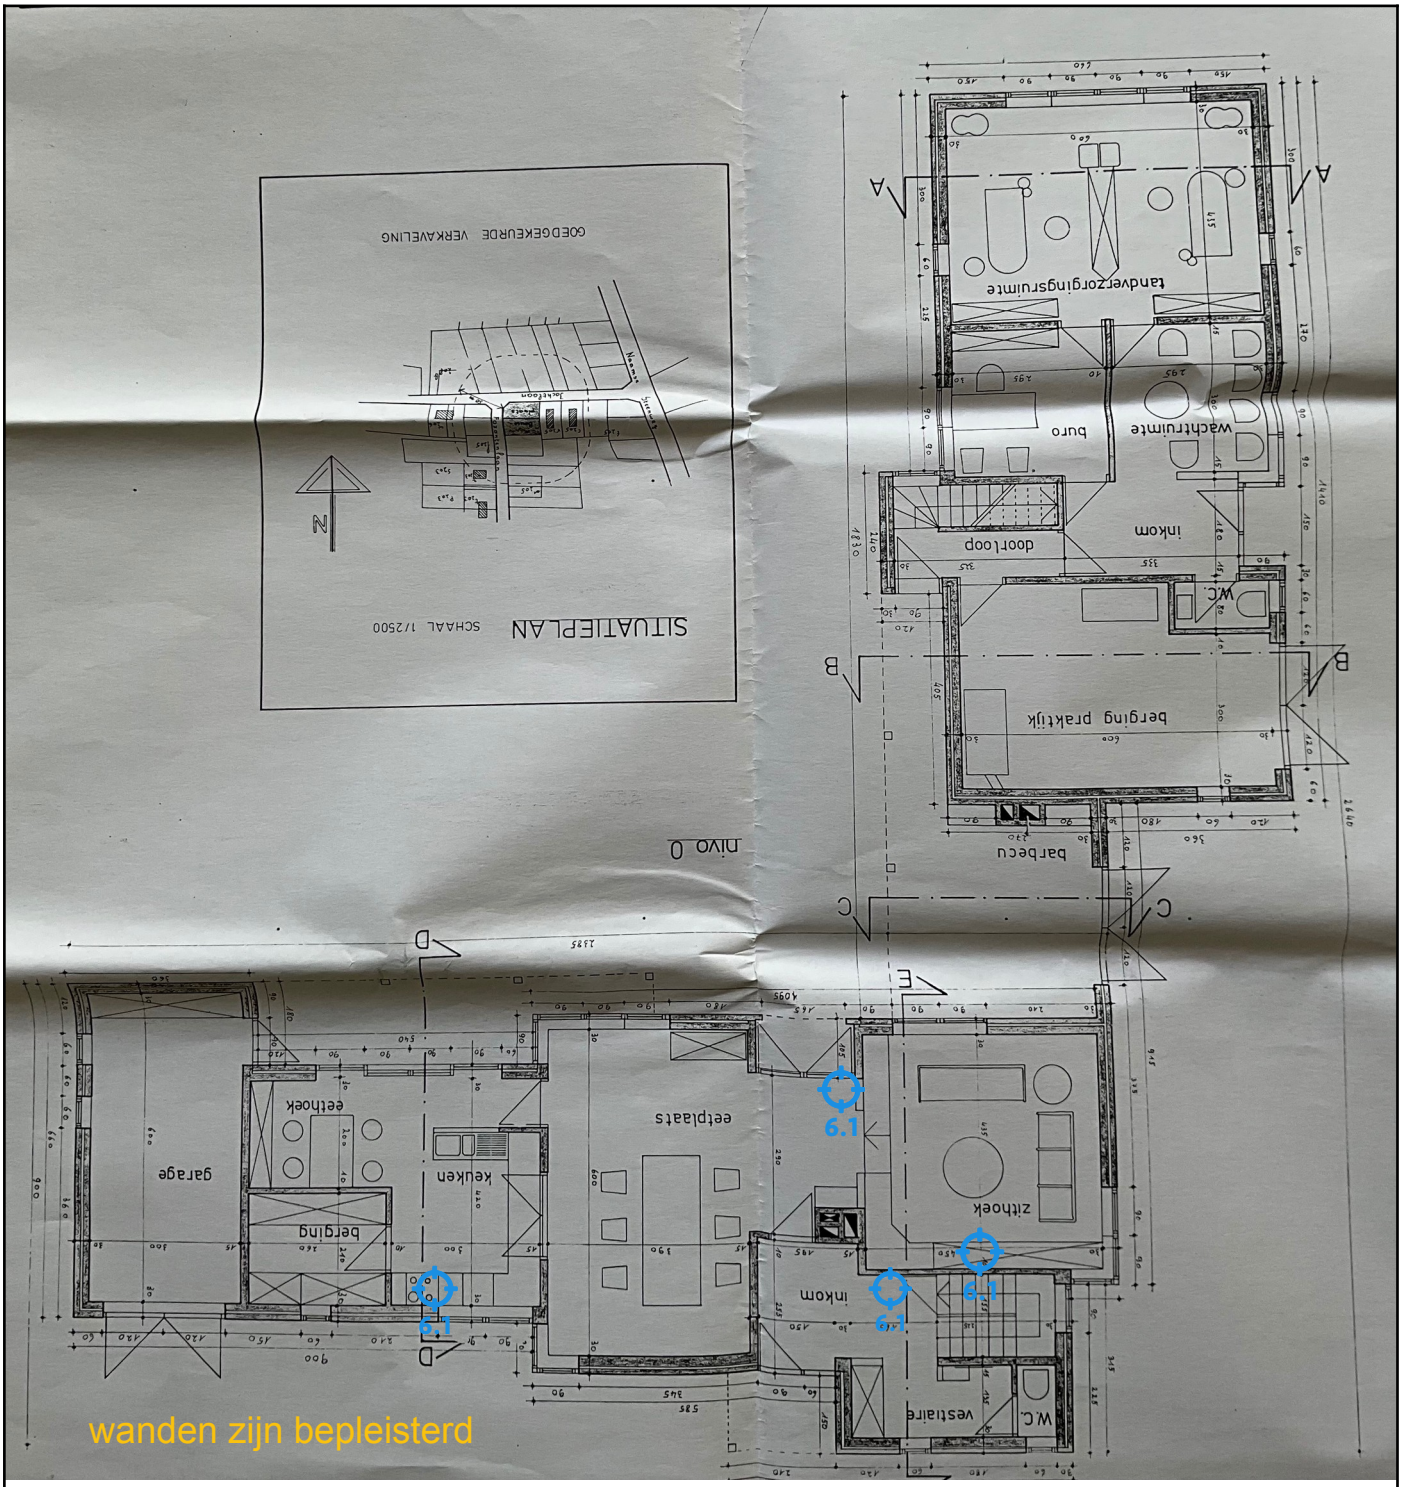
Plan 1.1: Niv +0 wanden

Beschrijving	Type	Actie
6. Pleisterwerk wanden	Geen asbest	-

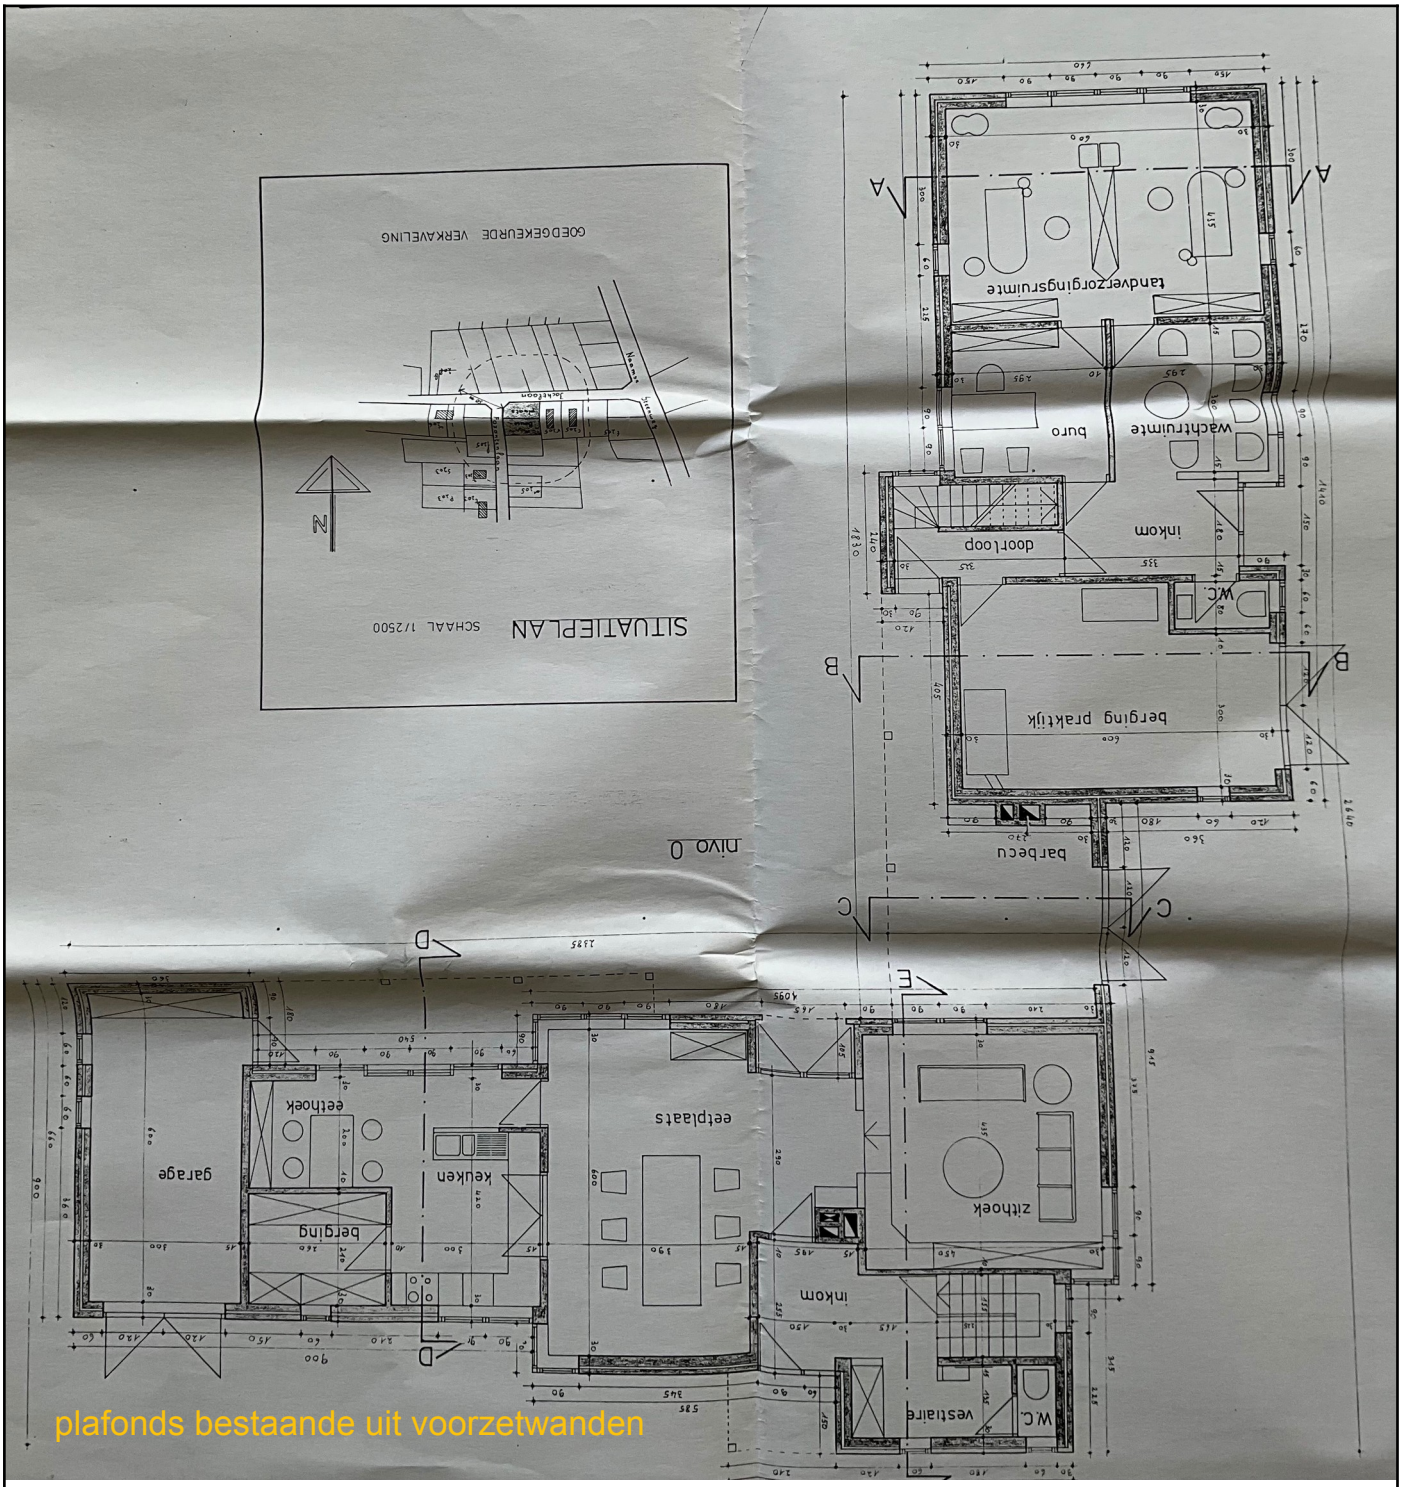
Plan 1.2: Niv +0 plafonds

Beschrijving	Type	Actie
5. Plafonds bestaande uit voorzetpanelen	Advies	-

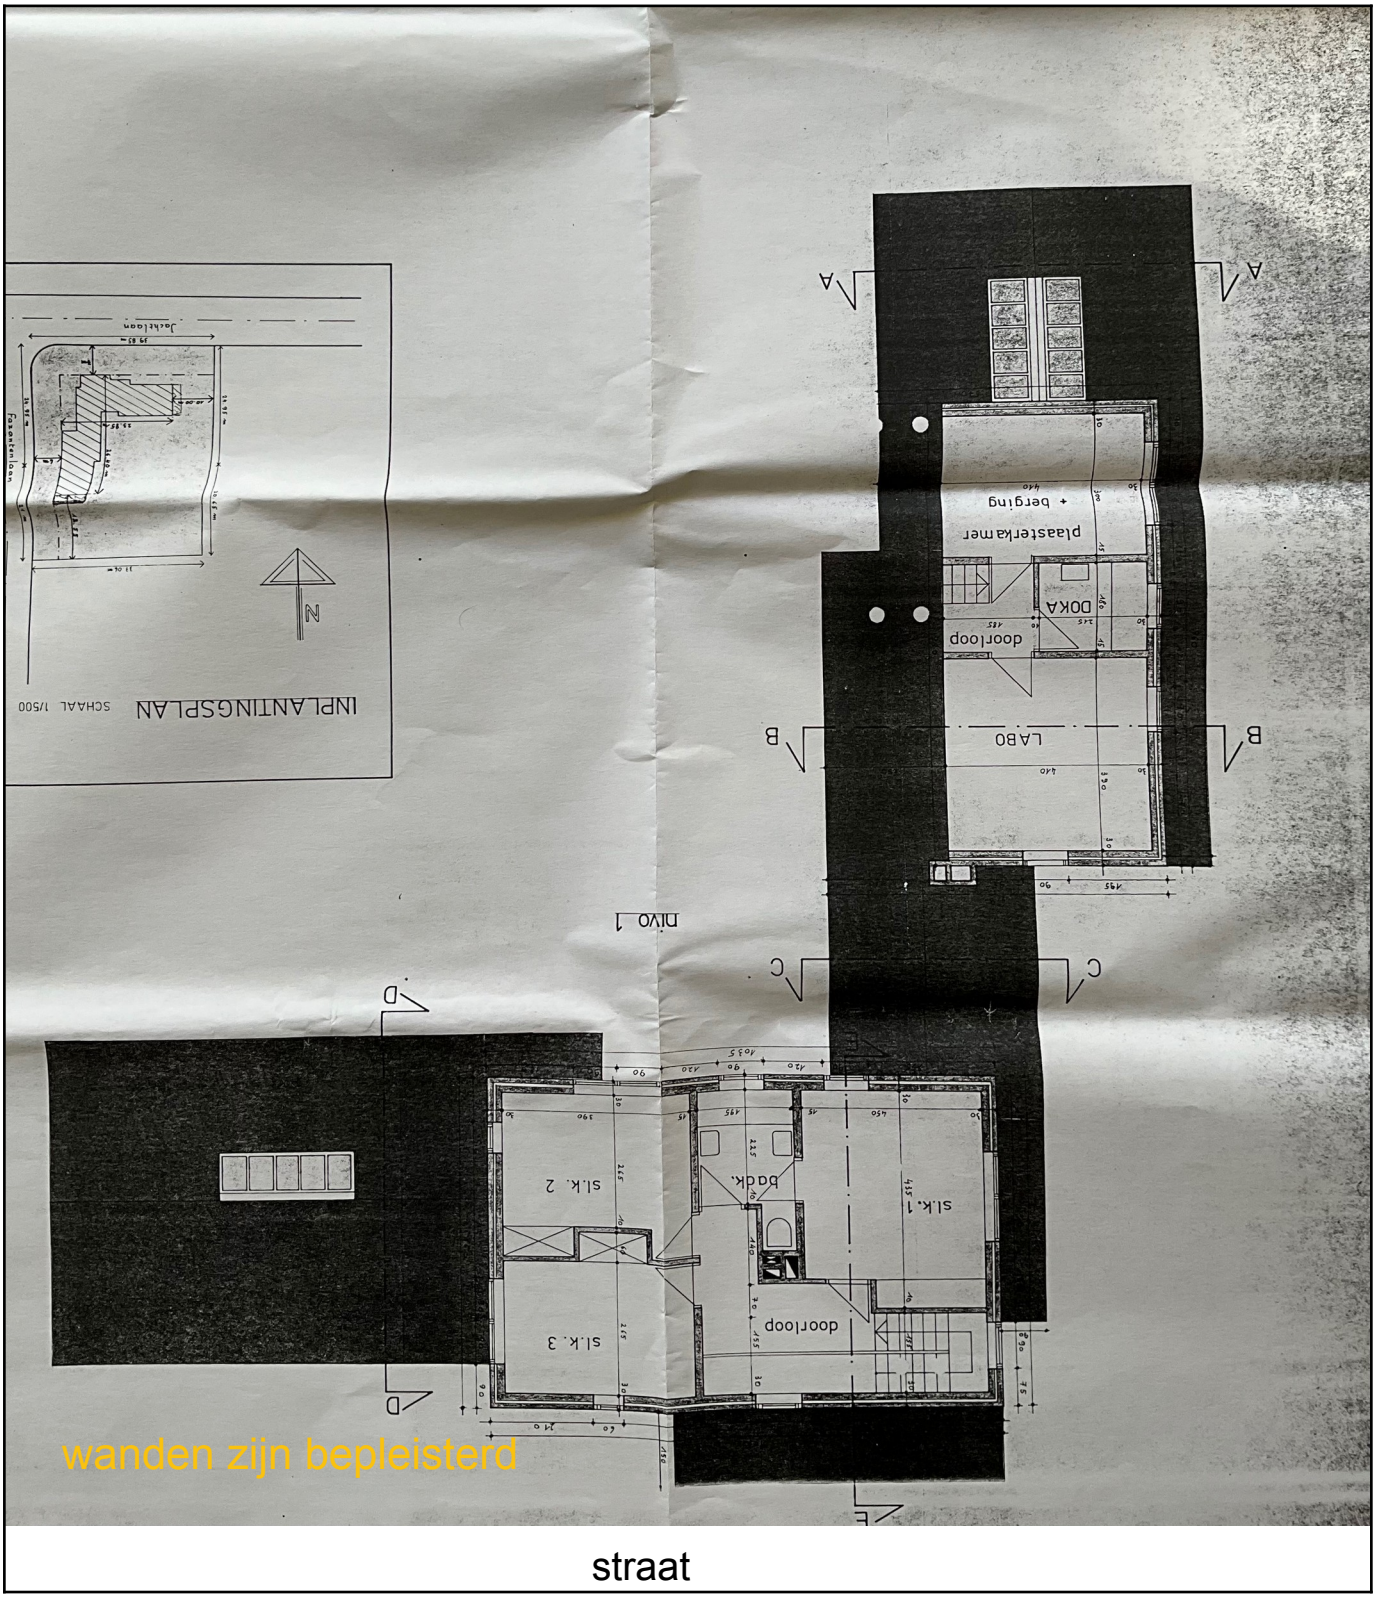
Plan 1.3: Niv +1 wanden

6. Pleisterwerk wanden	Geen asbest	-

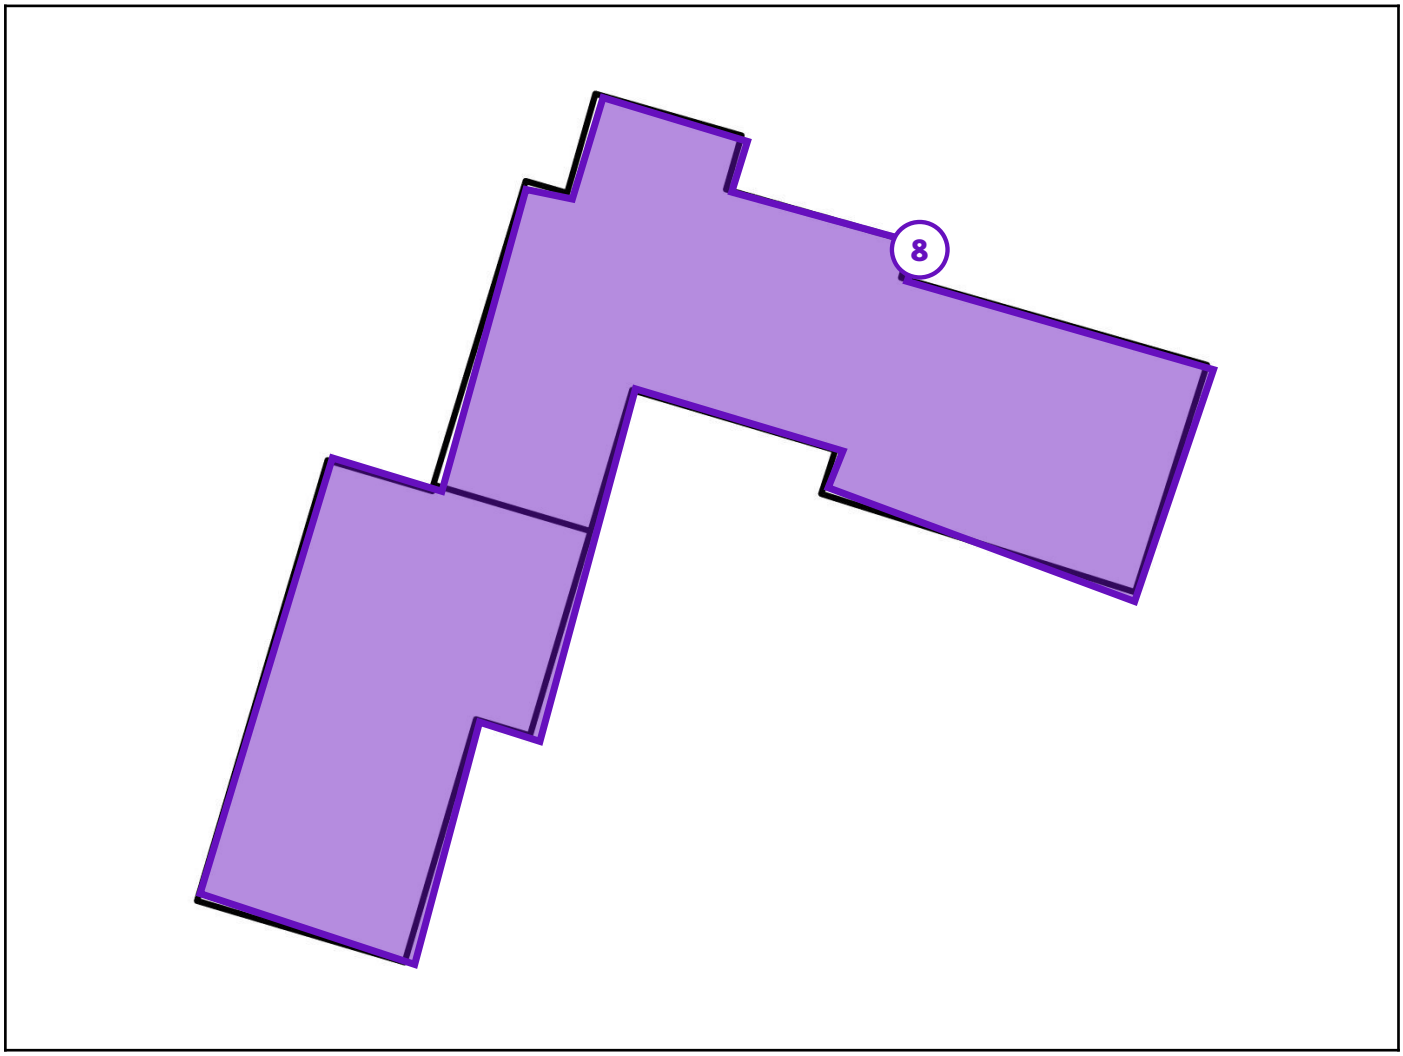
Plan 1.6: Woning dakplan

Beschrijving	Type	Actie
8. Dakbedekking bestaande uit stalen/metalen platen (tuinhuis)	Overige ruimte of materiaal	-

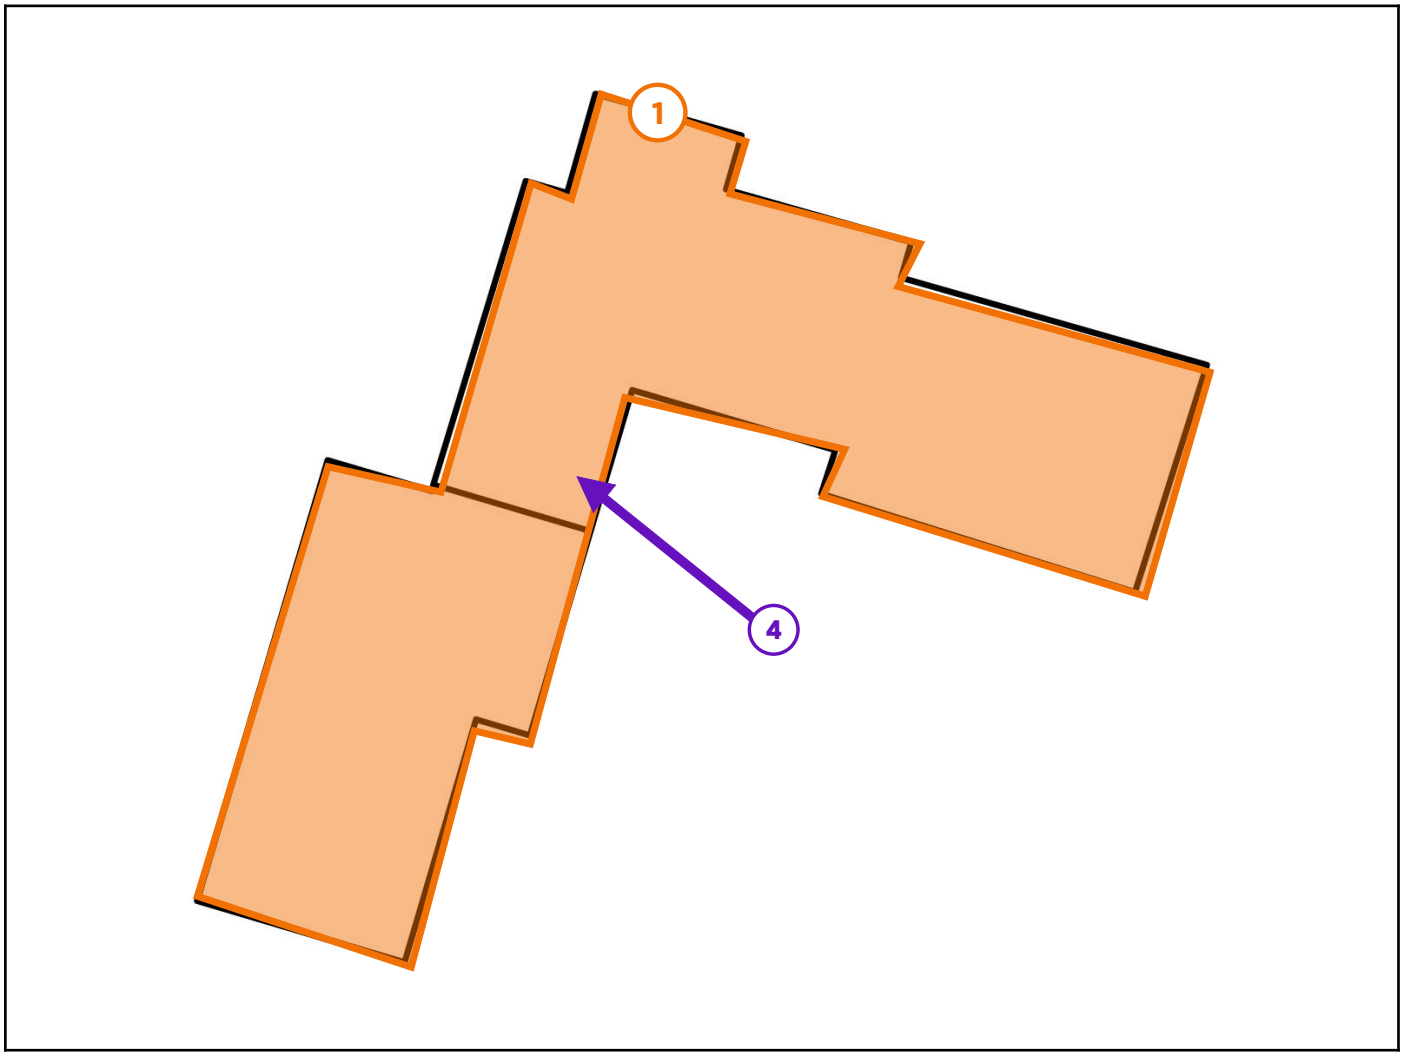
Plan 1.7: Woning dakplan

Beschrijving	Type	Actie
1. Onderdak type Menuiserite	Asbestmateriaal	Verwijderen
4. Schouw	Beperking	-

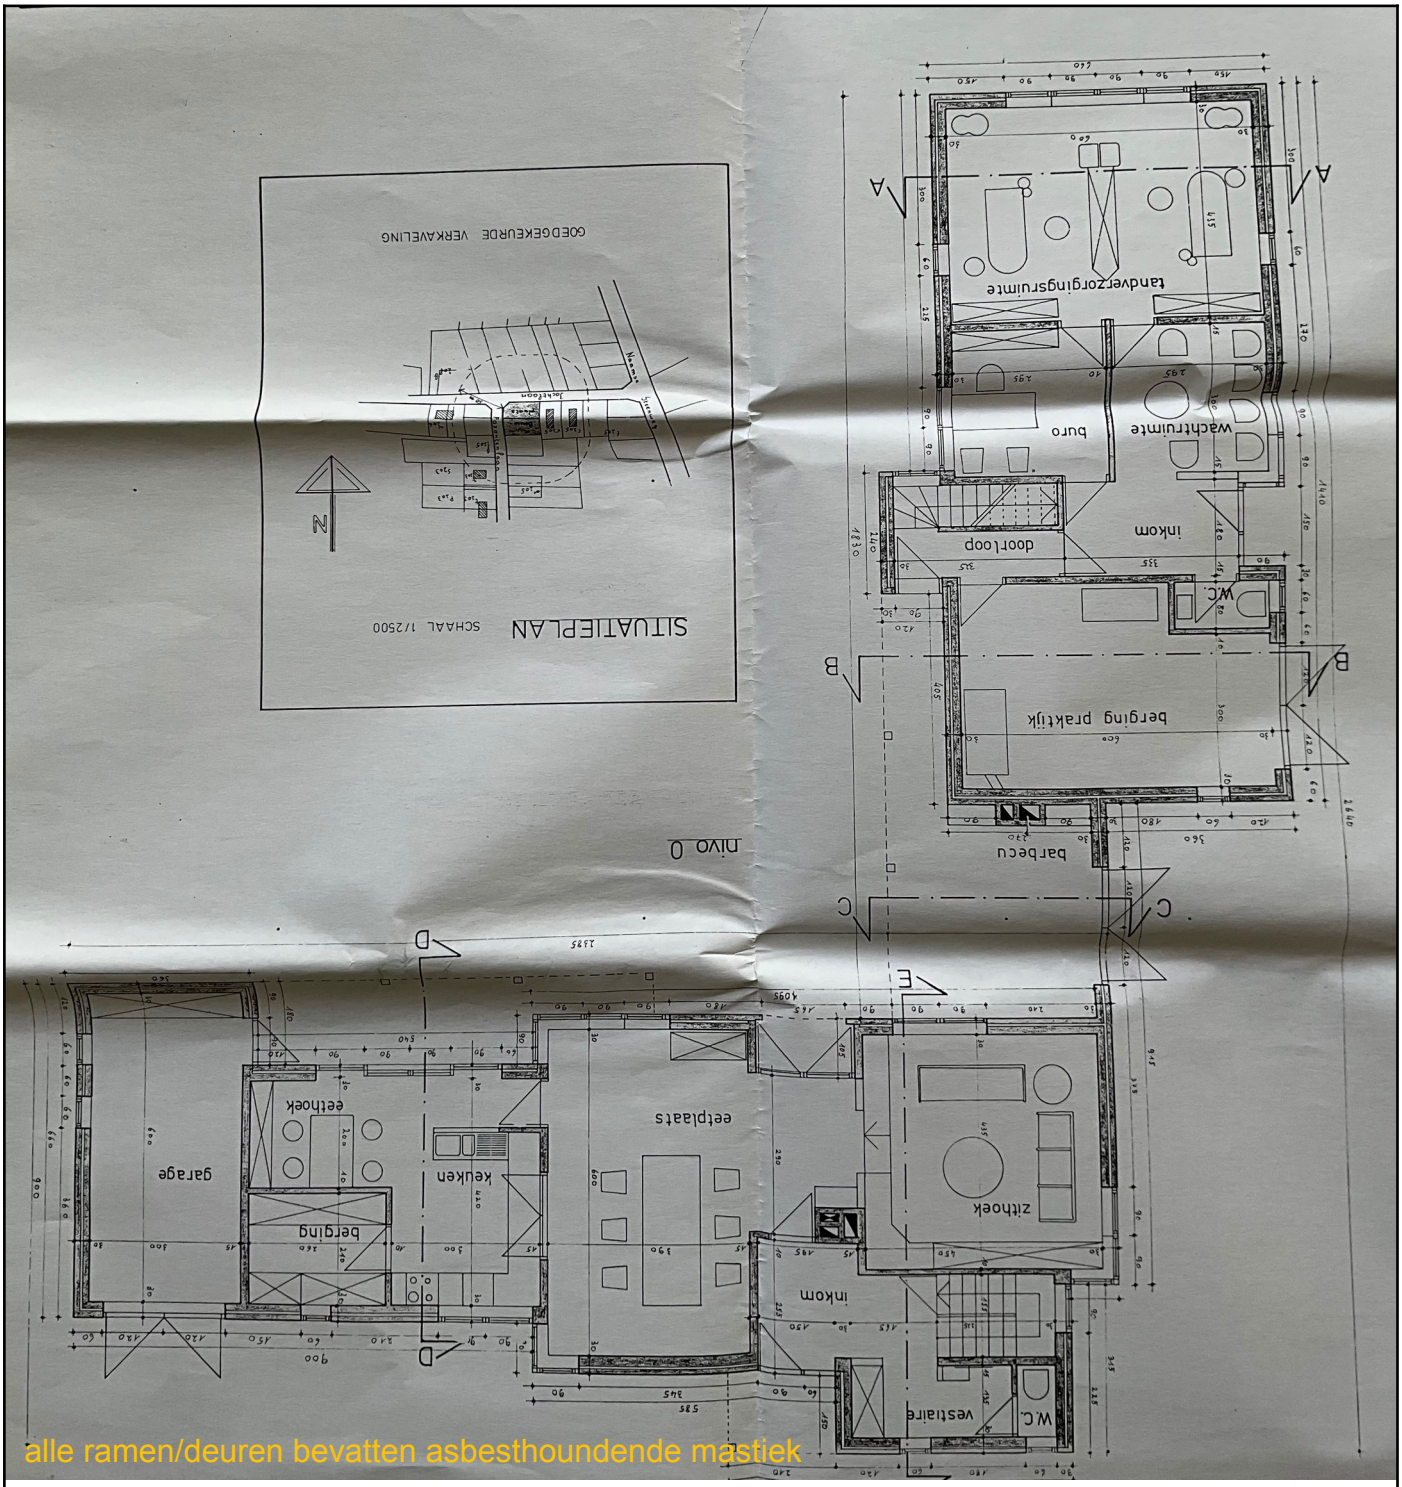
Plan 1.8: Niv +0 varia

2. Mastiek (tussen muur/kozijn)	Asbestmateriaal	Zorgvuldig beheren

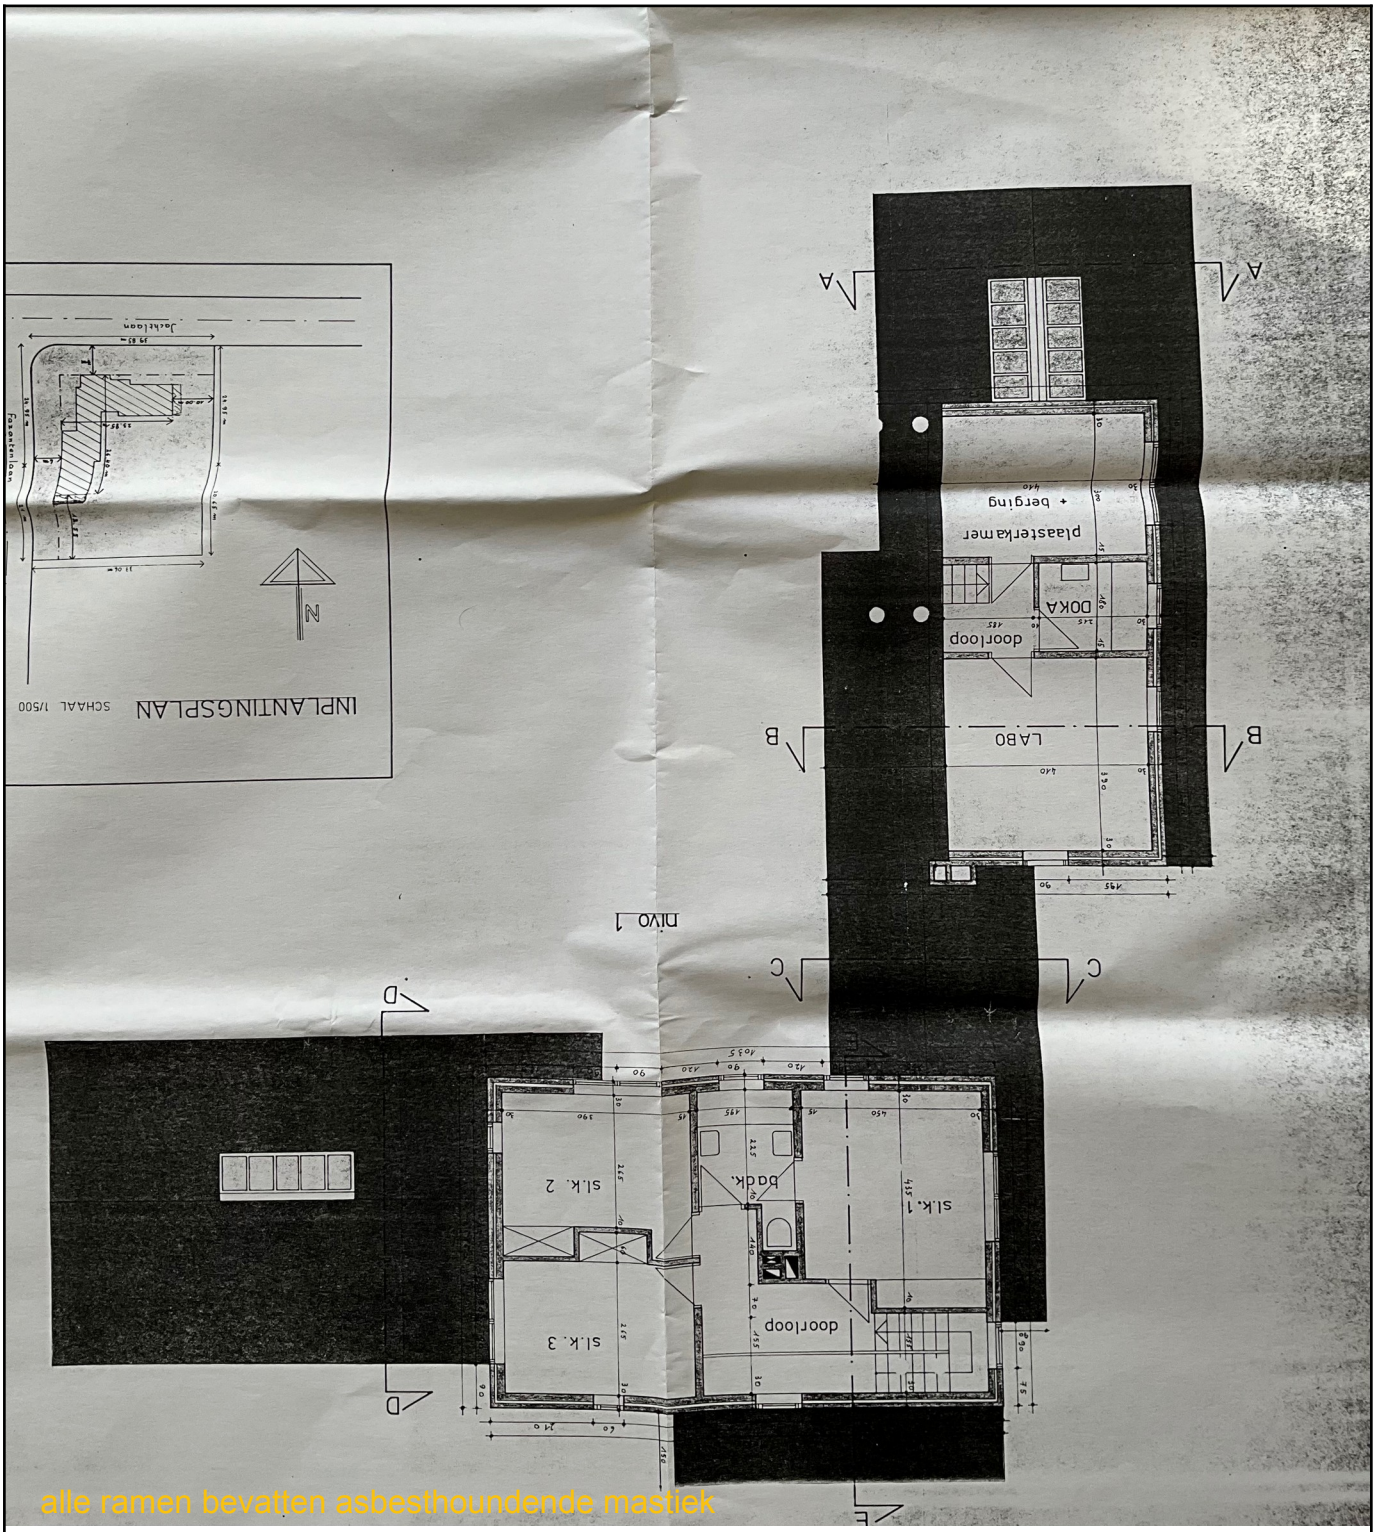
Plan 1.9: Niv +1 varia

2. Mastiek (tussen muur/kozijn)	Asbestmateriaal	Zorgvuldig beheren

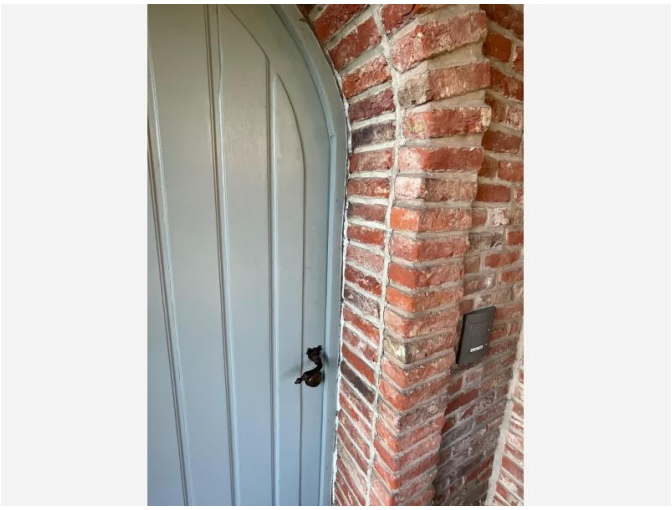
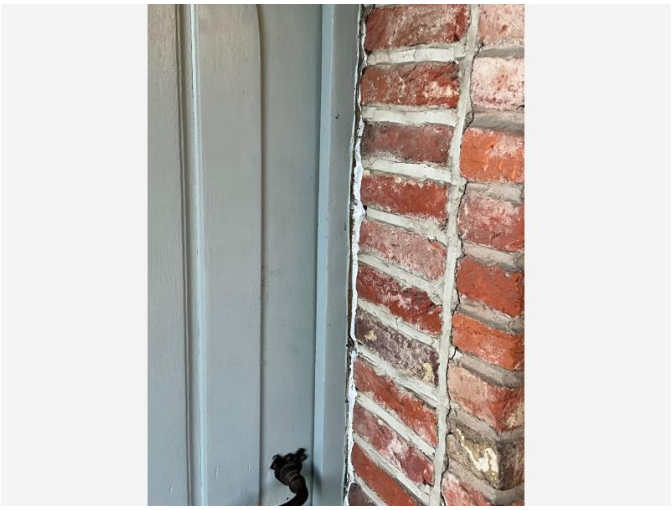
Fiche 2: Mastiek (tussen muur/kozijn)

Het asbestmateriaal valt onder de mijlpaal van 2040.

Zorgvuldig beheren

Eindbeoordeling materiaalrisico	Laag materiaalrisico en/of verlaagde kans op vezelvrijgave

Gebondenheid	Categorie 1: hechtgebonden in oorsprong
Asbestsoort (vezeltype)	Amfibool aanwezig, uitgezonderd crocidoliet
Asbestconcentratie	Laag (< 50%)
Afschermingsgraad van het gehele materiaal	Geheel of deels vrij aan de buitenlucht, maar geen contact met binnenlucht
Toestand van het materiaal	Licht beschadigd, licht verweerd. Intacte calciumsilicaatplaat of materiaal met categorie 3-gebondenheid

Beschrijving	Mastiek (tussen muur/kozijn)
Omgeving	Binnen
Primaire drager	Wandopening verticaal (raam, deur, ...)
Asbestmateriaal	In-situ afwerkingslagen - Pasta, stopverf, voegsel, stopsel, vulsel, mastiek, kitten, ...
Bindmiddel van asbestmateriaal	Kitten, mastiek, pasta
Gebondenheid op basis van bindmiddel	Hecht
Hoeveelheid (lengte - aantal)	• 3,00 m - 1 stuk
Totale lengte	3,00 m
Eenvoudig bereikbaar	Ja
Bevestigingswijze	• Verlijmd, ingegoten, versmeerd
Identificatiemethode	De asbestdeskundige beoordeelt het materiaal als asbesthoudend, en dit zonder monstername.
Destructieve handeling voor identificatie	Nee
Opmerking	De hoeveelheid is een zo nauwkeurig mogelijke opmeting. Hieraan kunnen evenwel geen rechten worden ontleend.

- Zorg voor een veilig beheer. Vermijd het beschadigen van het asbestmateriaal. Controleer de toestand jaarlijks op wijzigingen.
- Voer bijkomende staalname(s) uit.
