Asbestinventarisattest

Sint-Pietersplein 5/3-01, 8020 Oostkamp

Attestnummer : **20260423-000434.001**
Uitgegeven op : **28.04.2026**
Geldig tot : **Onbeperkt** (tenzij de toestand wijzigt)

Asbestveilig (maar mogelijk niet asbestvrij)

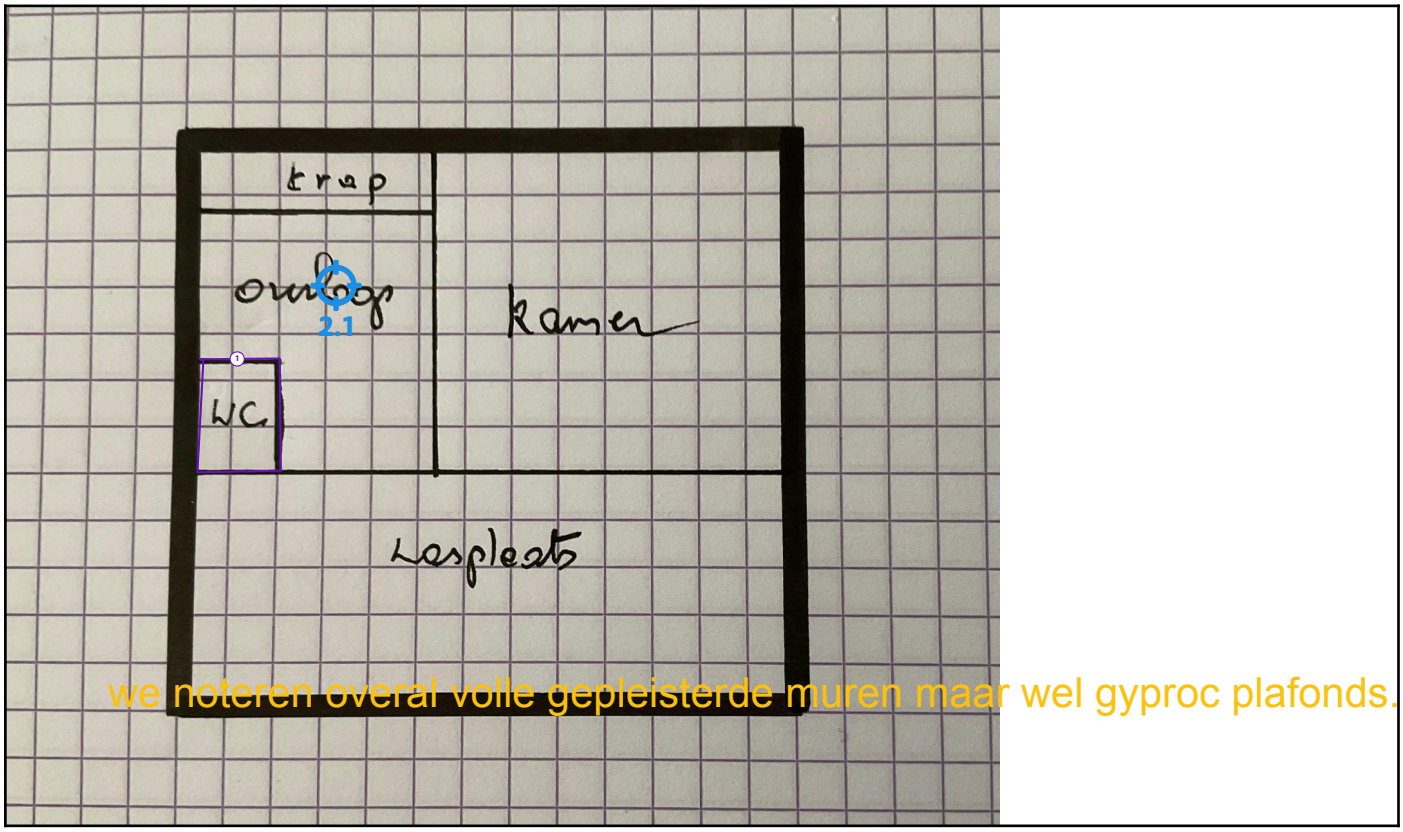
Plan 1.1: Derde verdieping

Beschrijving	Type	Actie
1. Faiencetegels (lijm)	Advies	-
2. Pleisterwerk plafonds	Geen asbest	-
2.1 Code: mm02	Mengmonster	-

3. Pleisterwerk wanden	Geen asbest	-
3.1 Code: mm01	Mengmonster	-

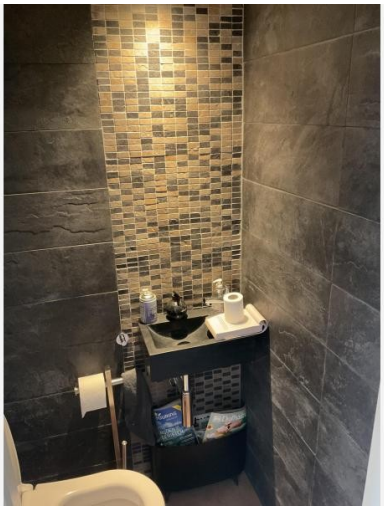
Fiche 1: Faiencetegels (lijm)

Informatie over een materiaal dat de asbestdeskundige niet kan waarnemen of vaststellen

Bij het verwijderen van deze faiences dient een nader onderzoek zich op om te zien of er asbesthoudende lijm werd gebruikt.

Basis voor advies	Beoordeling op basis van expertise, zonder een vaststelling door de asbestdeskundige.

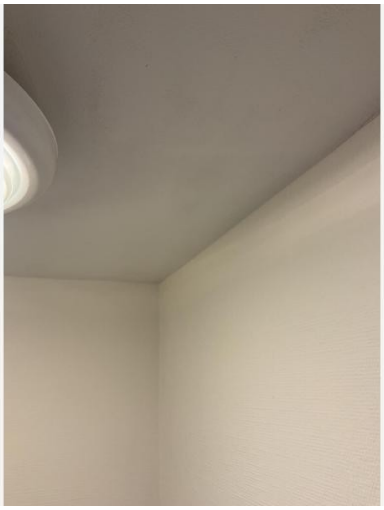
Fiche 2: Pleisterwerk plafonds

Conclusie

Geen asbest

#	Type	Referentie	Resultaat
2.1	Mengmonster	mm02	Geen asbest

Beschrijving	Pleisterwerk plafonds
Omgeving	Binnen
Primaire drager	Plafond
Bindmiddel van materiaal	Gips - kalk
Gebondenheid op basis van bindmiddel	Niet-hechtgebonden
Hoeveelheid (oppervlakte - dikte - aantal)	• 42,00 m^2 - 1,00 cm - 1 stuk
Totaal volume	0,42 m^3
Identificatiemethode	Een monstername door de asbestdeskundige met laboanalyse door een asbestlabo.
Destructieve handeling voor identificatie	Nee
Opmerking	De hoeveelheid is een zo nauwkeurig mogelijke opmeting. Hieraan kunnen evenwel geen rechten worden ontleend. Waar mogelijk, wordt staalname uitgevoerd conform het inspectieprotocol: in een droge ruimte zoals een slaapkamer, in een natte ruimte zoals een keuken of badkamer, in een traphal en in een stookruimte.

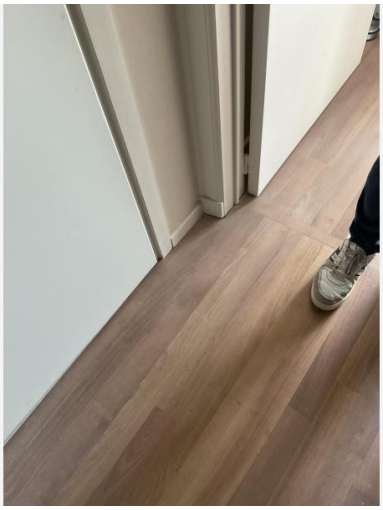
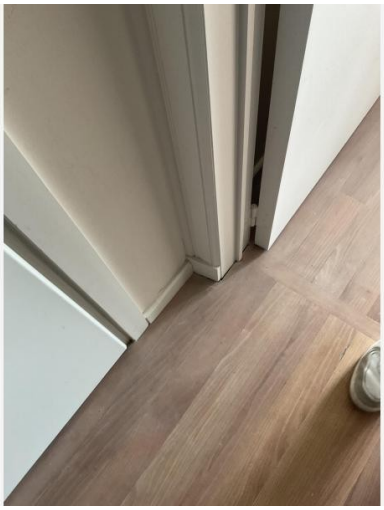
Fiche 3: Pleisterwerk wanden

Conclusie

Geen asbest

#	Type	Referentie	Resultaat
3.1	Mengmonster	mm01	Geen asbest

Beschrijving	Pleisterwerk wanden
Omgeving	Binnen
Primaire drager	Binnenwand
Bindmiddel van materiaal	Gips - kalk
Gebondenheid op basis van bindmiddel	Niet-hechtgebonden
Hoeveelheid (oppervlakte - dikte - aantal)	• 145,00 m^2 - 1,00 cm - 1 stuk
Totaal volume	1,45 m^3
Identificatiemethode	Een monstername door de asbestdeskundige met laboanalyse door een asbestlabo.
Destructieve handeling voor identificatie	Nee
Opmerking	De hoeveelheid is een zo nauwkeurig mogelijke opmeting. Hieraan kunnen evenwel geen rechten worden ontleend. Waar mogelijk, wordt staalname uitgevoerd conform het inspectieprotocol: in een droge ruimte zoals een slaapkamer, in een natte ruimte zoals een keuken of badkamer, in een traphal en in een stookruimte.
