Asbestinventarisattest

Leliestraat 10, 8210 Zedelgem

Attestnummer : **20261003-000069.000**
Uitgegeven op : **03.10.2026**
Geldig tot : **03.10.2036**

Niet-asbestveilig

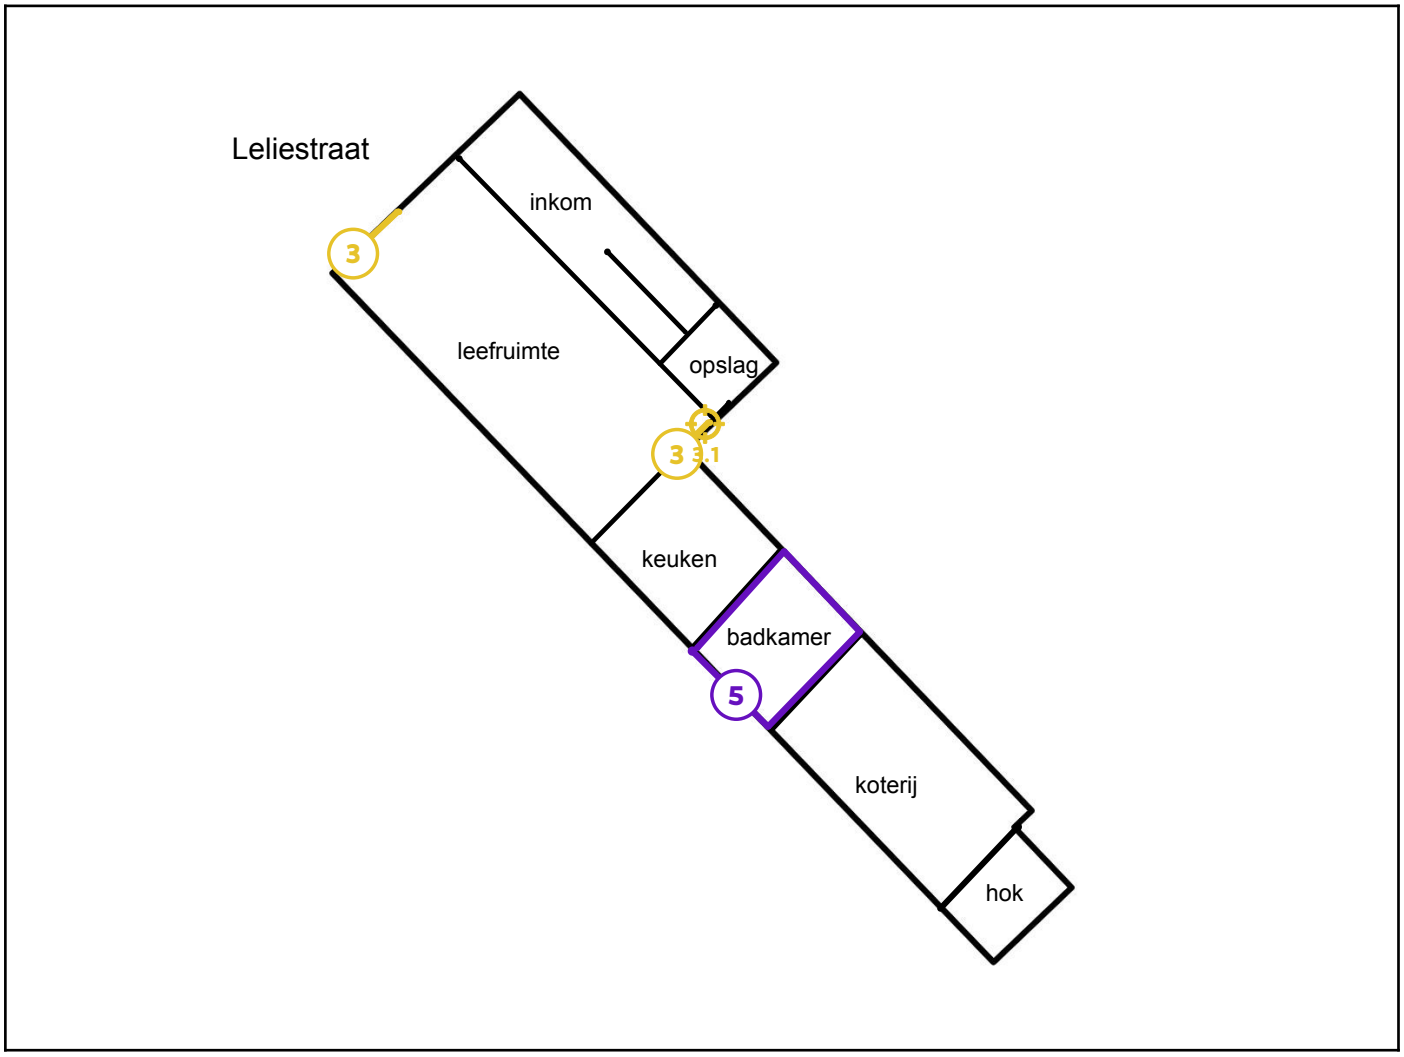
Plan 1.2: gelijkvloers

Beschrijving	Type	Actie
3. Massal - venster- of schouwtablet	Asbestmateriaal	Zorgvuldig beheren
3.1 Code: 4	Puntmonster	-
5. Advies: tegellijm achter intacte faiencetegels (niet waarneembaar)	Advies	-

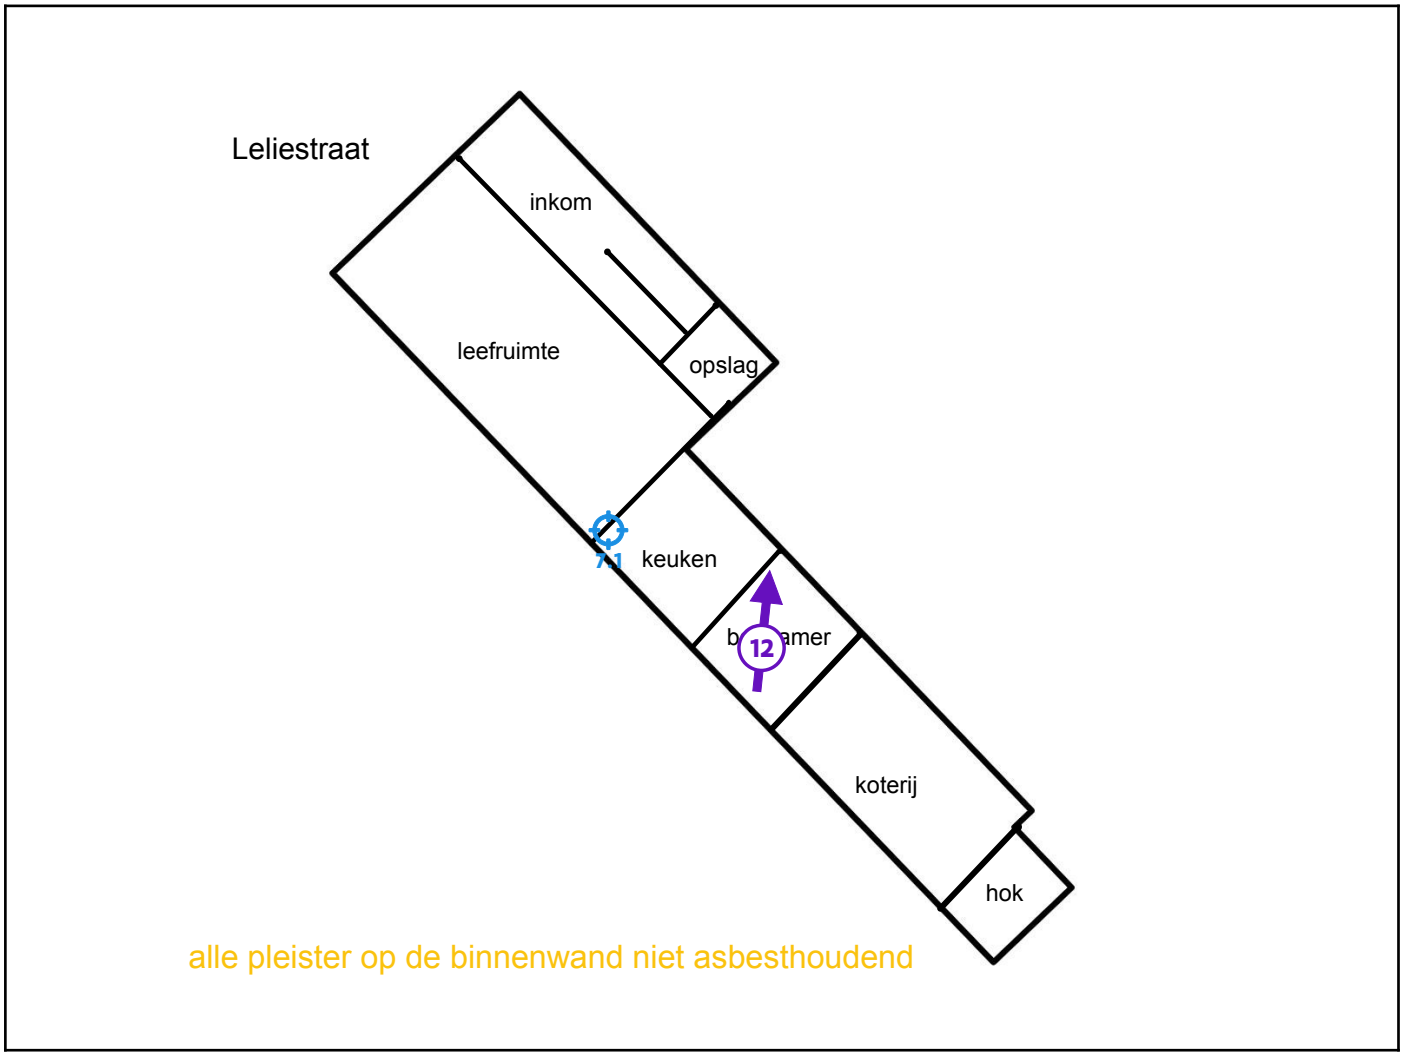
Plan 1.3: gelijkvloers

Beschrijving	Type	Actie
7. pleisterwerk binnenwand	Geen asbest	-
7.1 Code: 3	Mengmonster	-
12. Materialen stookketel - niet asbestverdacht (ketel na 2000)	Overige ruimte of materiaal	-

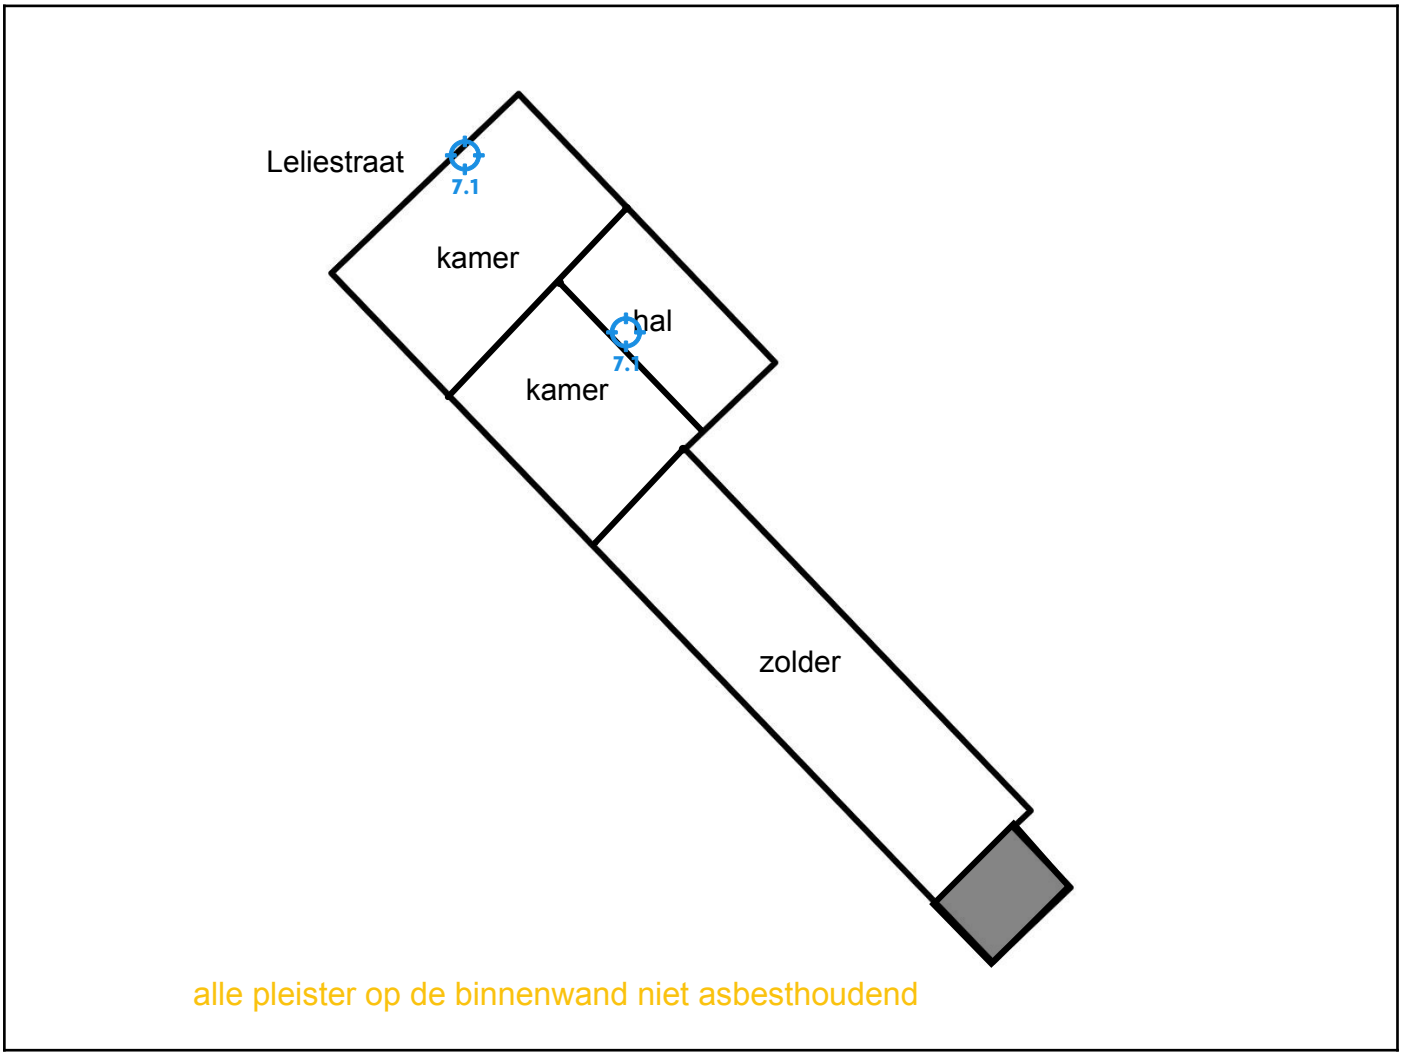
Plan 1.4: verdiep 1

Beschrijving	Type	Actie
7. pleisterwerk binnenwand	Geen asbest	-
7.1 Code: 3	Mengmonster	-

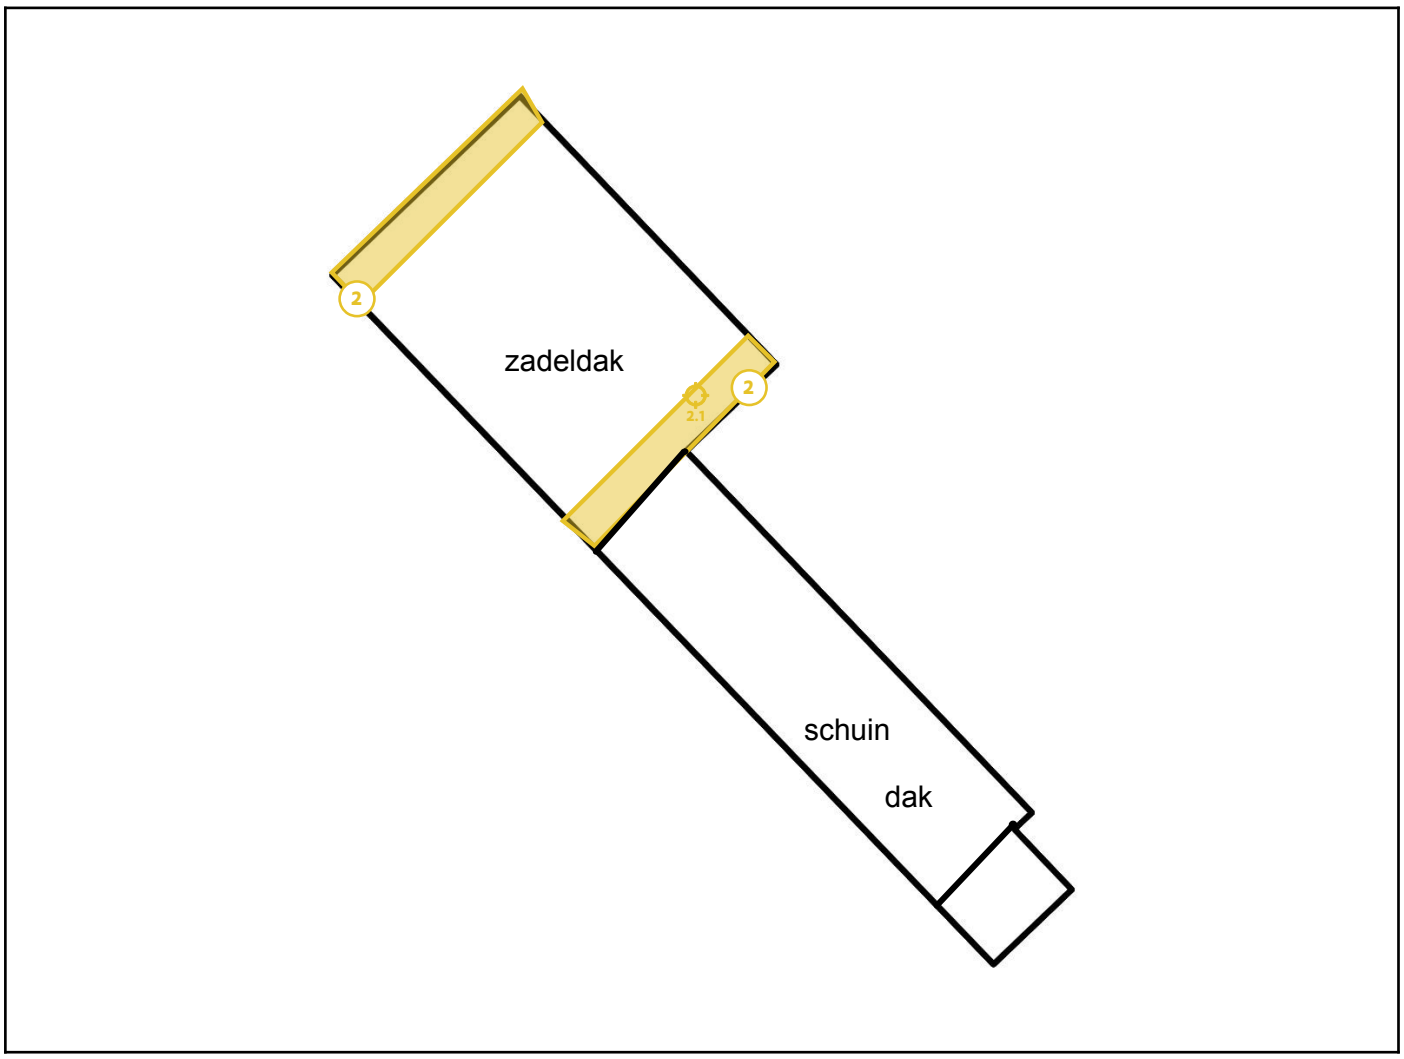
Plan 1.6: dakenplan

Beschrijving	Type	Actie
2. Menuiserite - onderdak onder dakpannen	Asbestmateriaal	Zorgvuldig beheren
2.1 Code: 2	Puntmonster	-

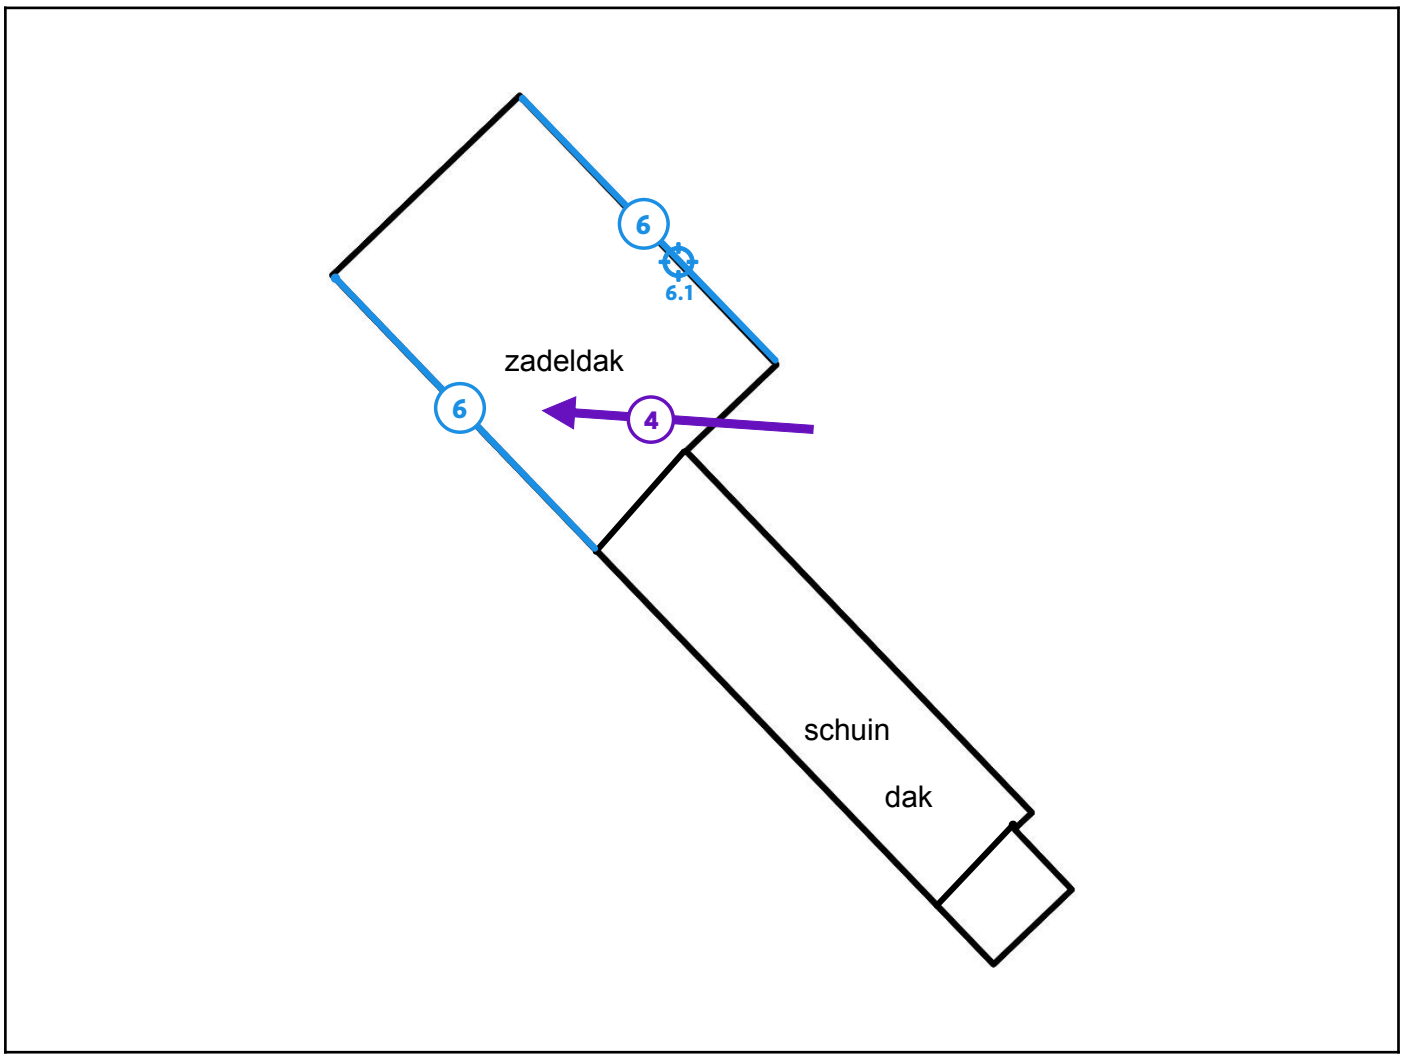
Plan 1.7: dakenplan

Beschrijving	Type	Actie
4. Beperking - rookgaskanaal of schouw hoger dan 3,50 m	Beperking	-
6. cementering binnenwand koterij en zolder	Geen asbest	-
6.1 Code: 1	Mengmonster	-

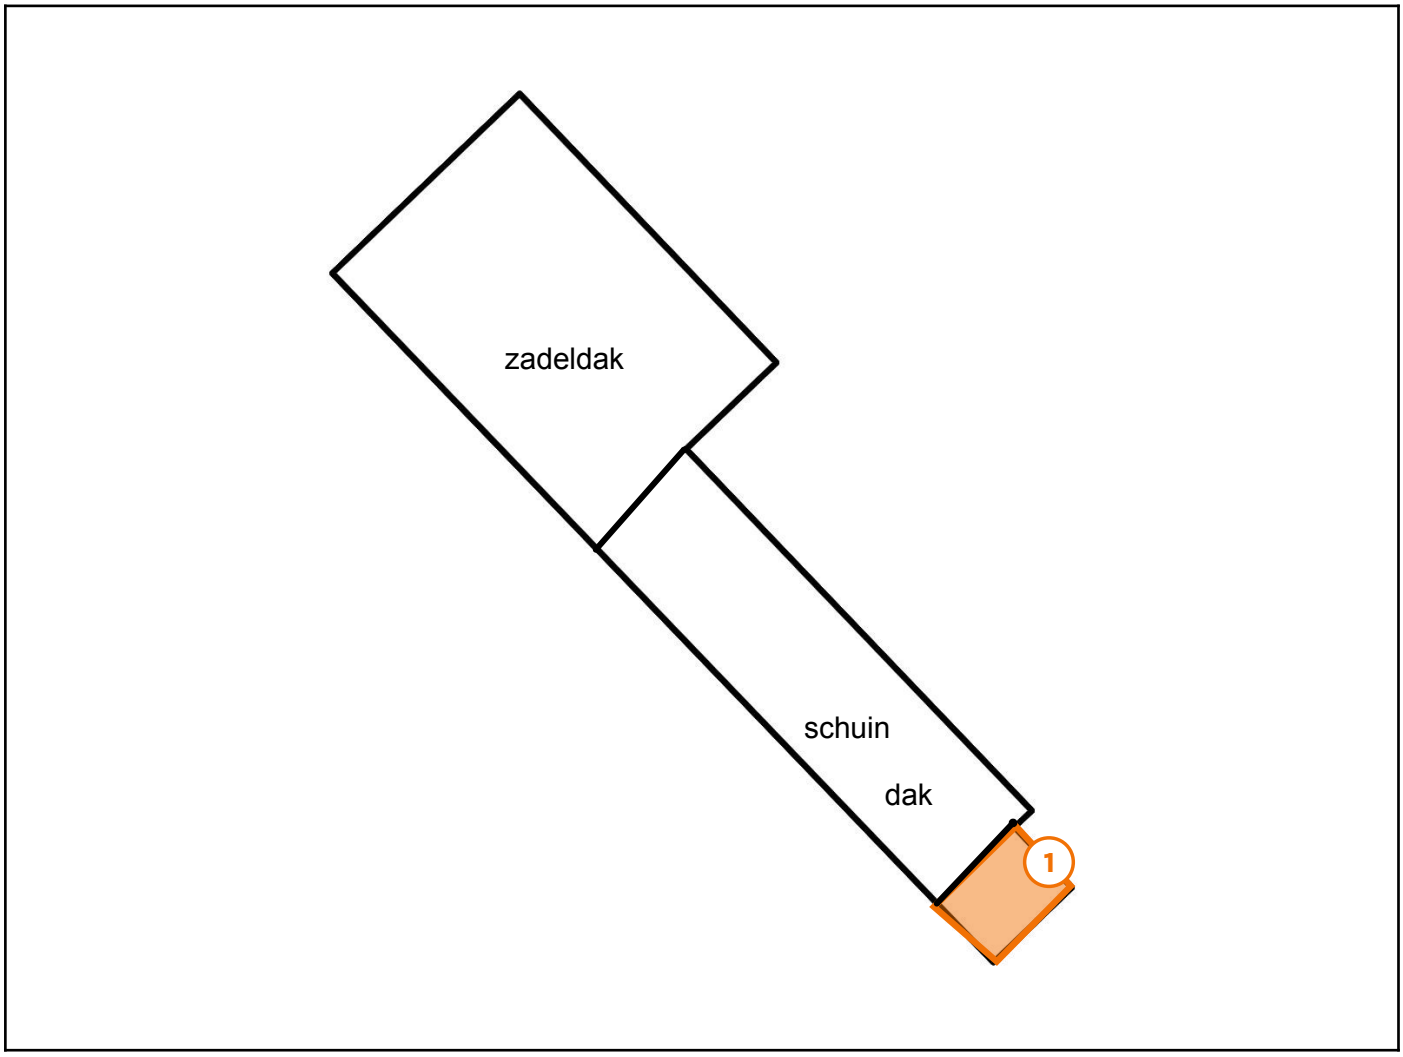
Plan 1.8: dakenplan

Beschrijving	Type	Actie
1. Golfplaten asbestcement - dak, onderzijde open	Asbestmateriaal	Verwijderen

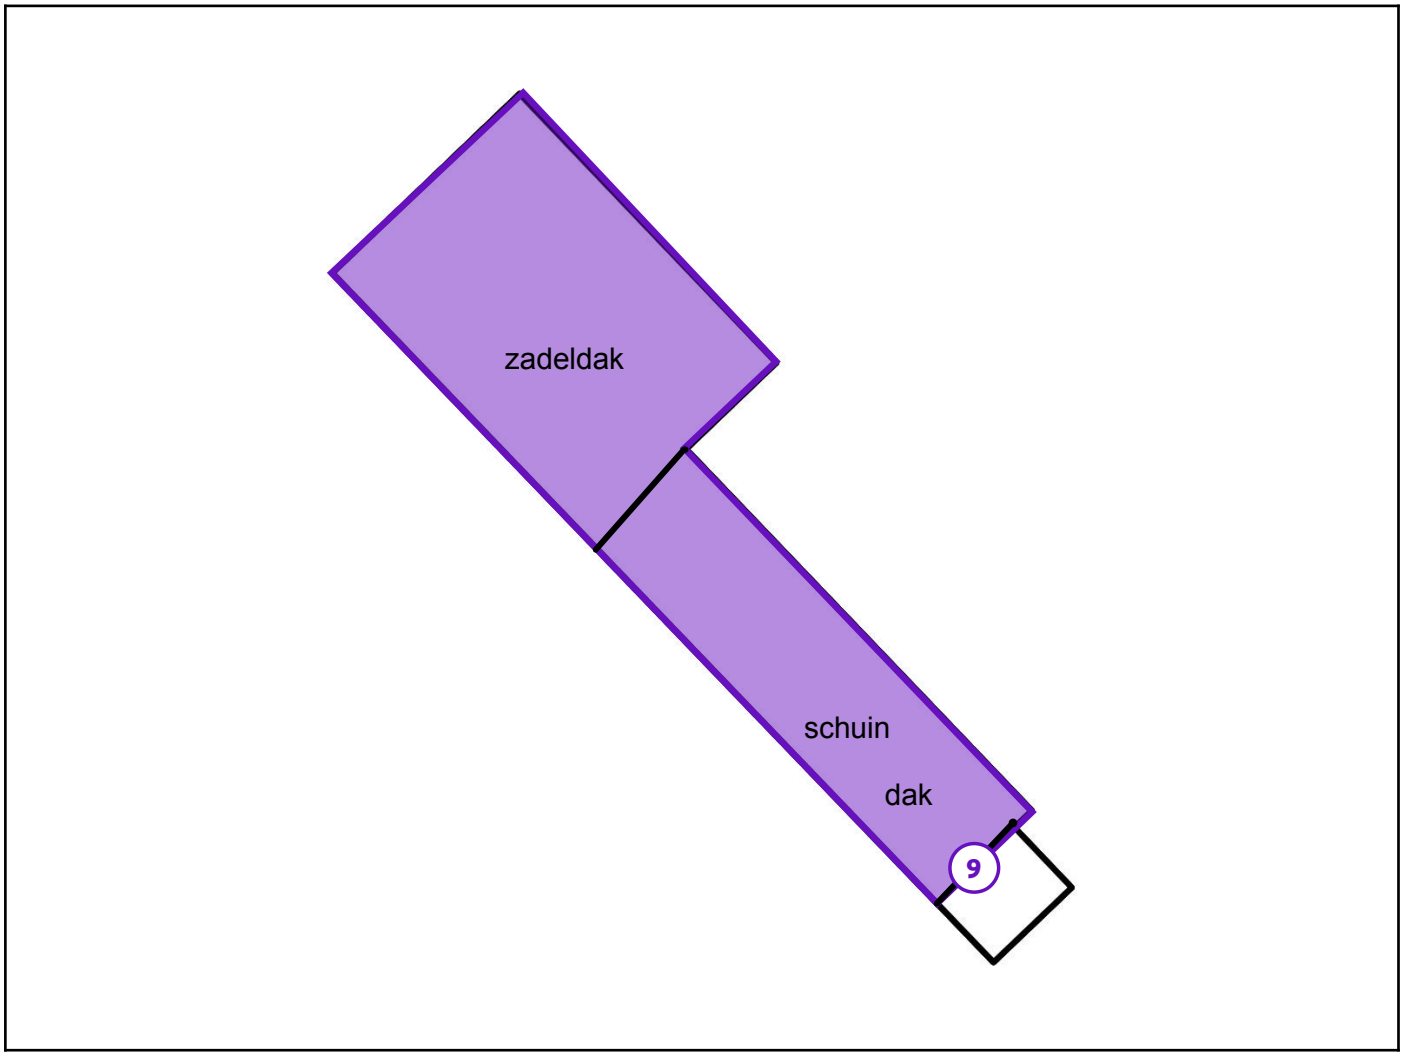
Plan 1.9: dakenplan

Beschrijving	Type	Actie
9. zadeldak en schuin dak bedekt met dakpannen	Overige ruimte of materiaal	-

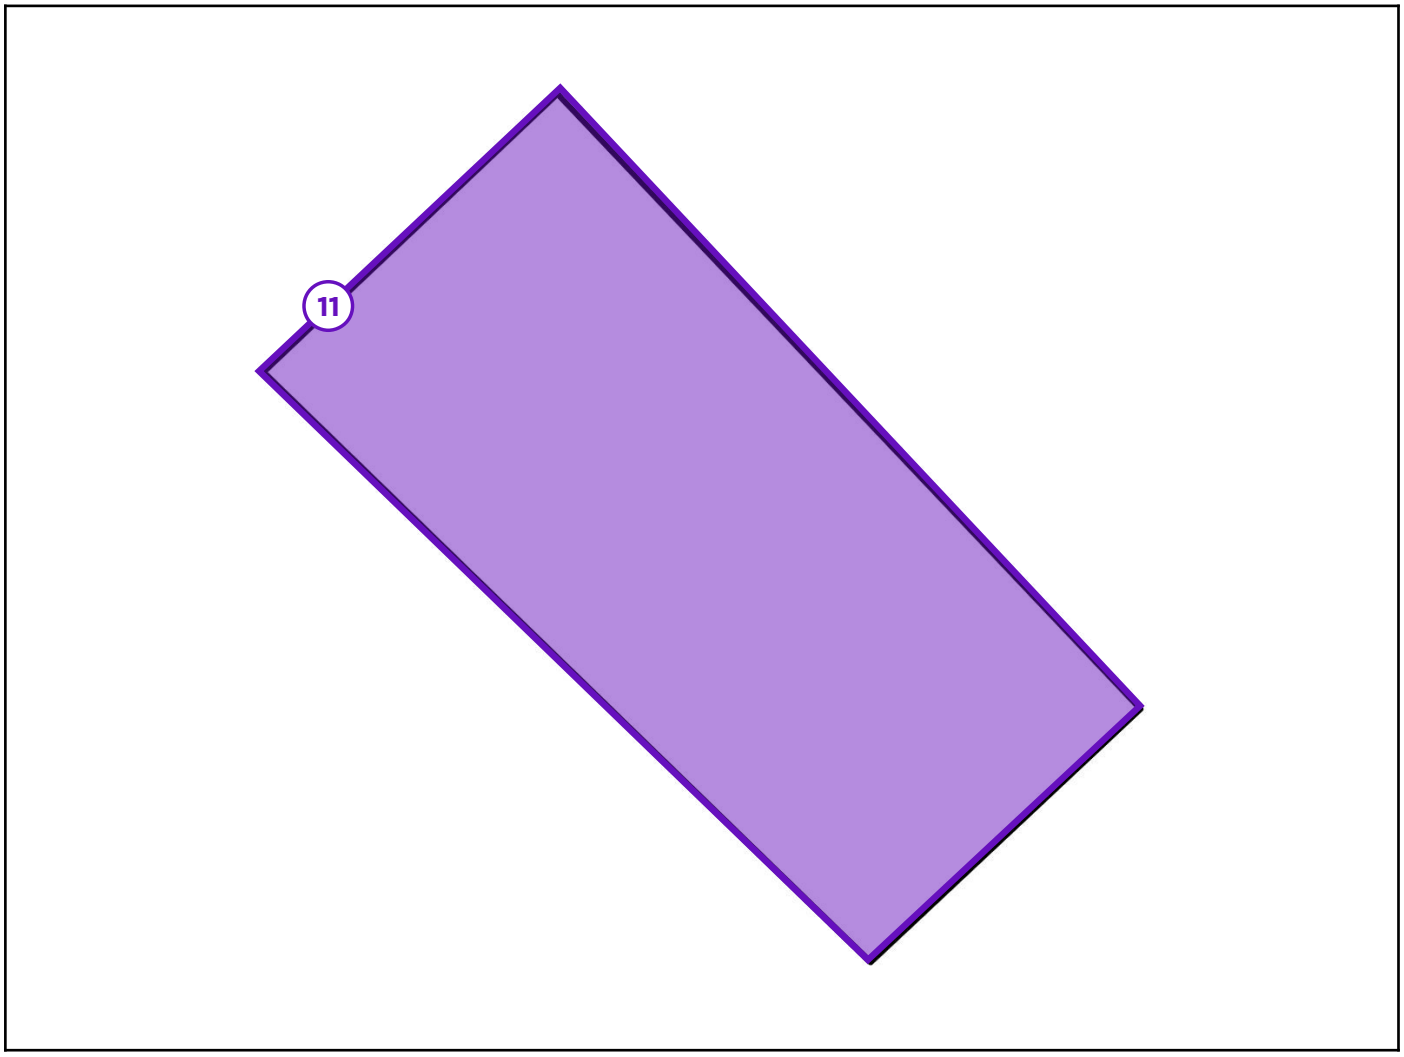
Plan 2.1: garage

Beschrijving	Type	Actie
11. metalen dak garage	Overige ruimte of materiaal	-

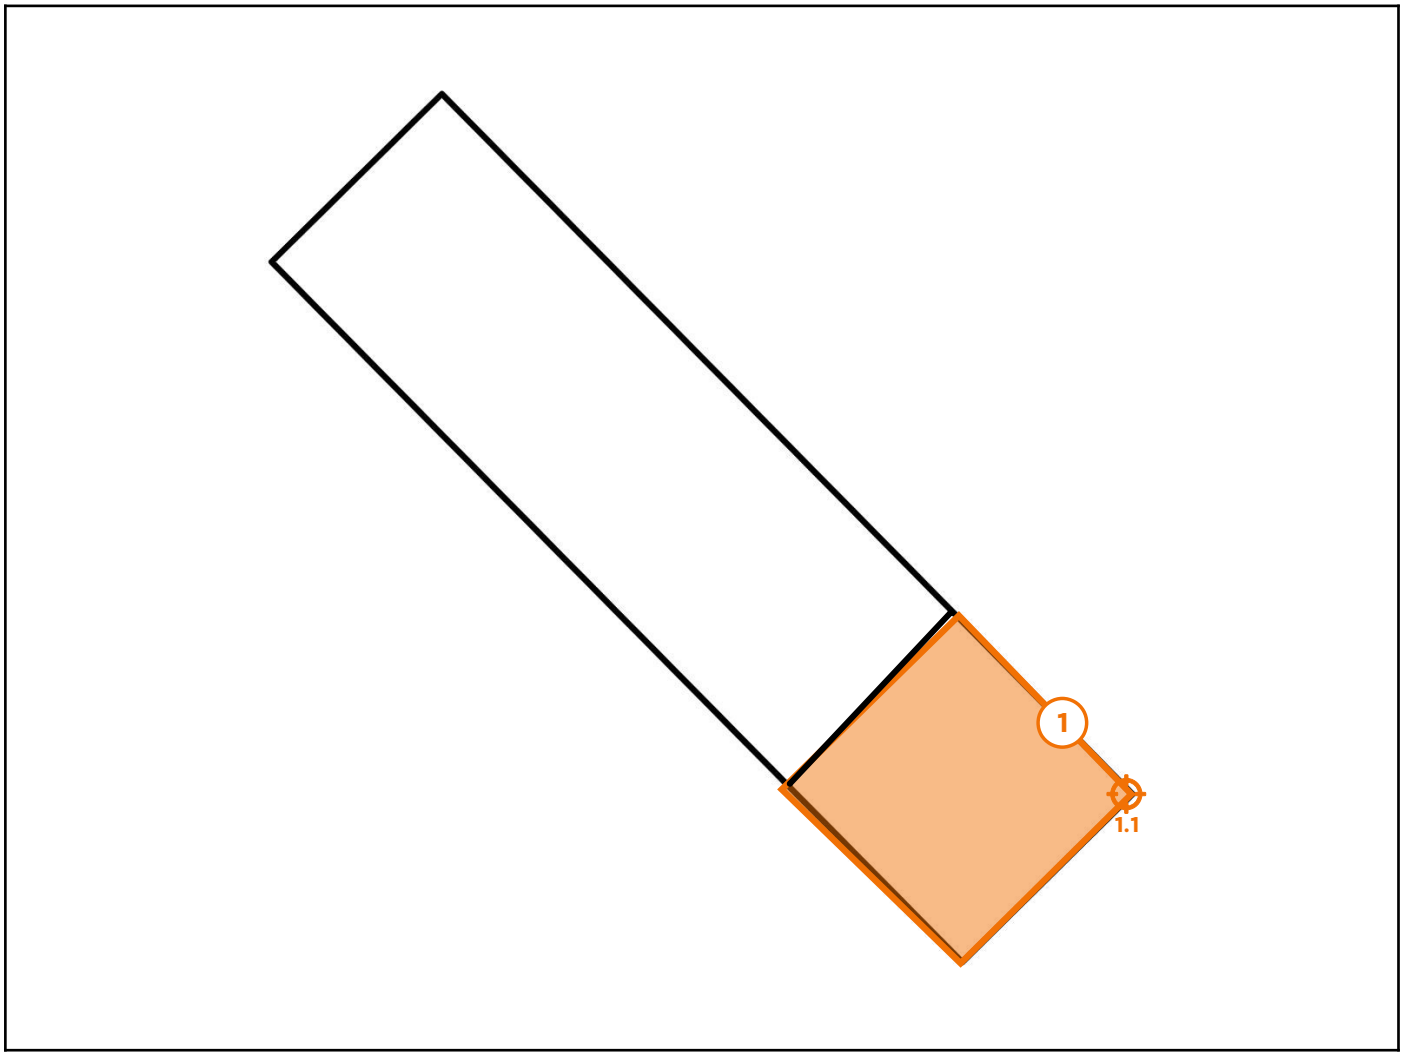
Plan 3.1: koterij

Beschrijving	Type	Actie
1. Golfplaten asbestcement - dak, onderzijde open	Asbestmateriaal	Verwijderen
1.1 Code: 5	Puntmonster	-

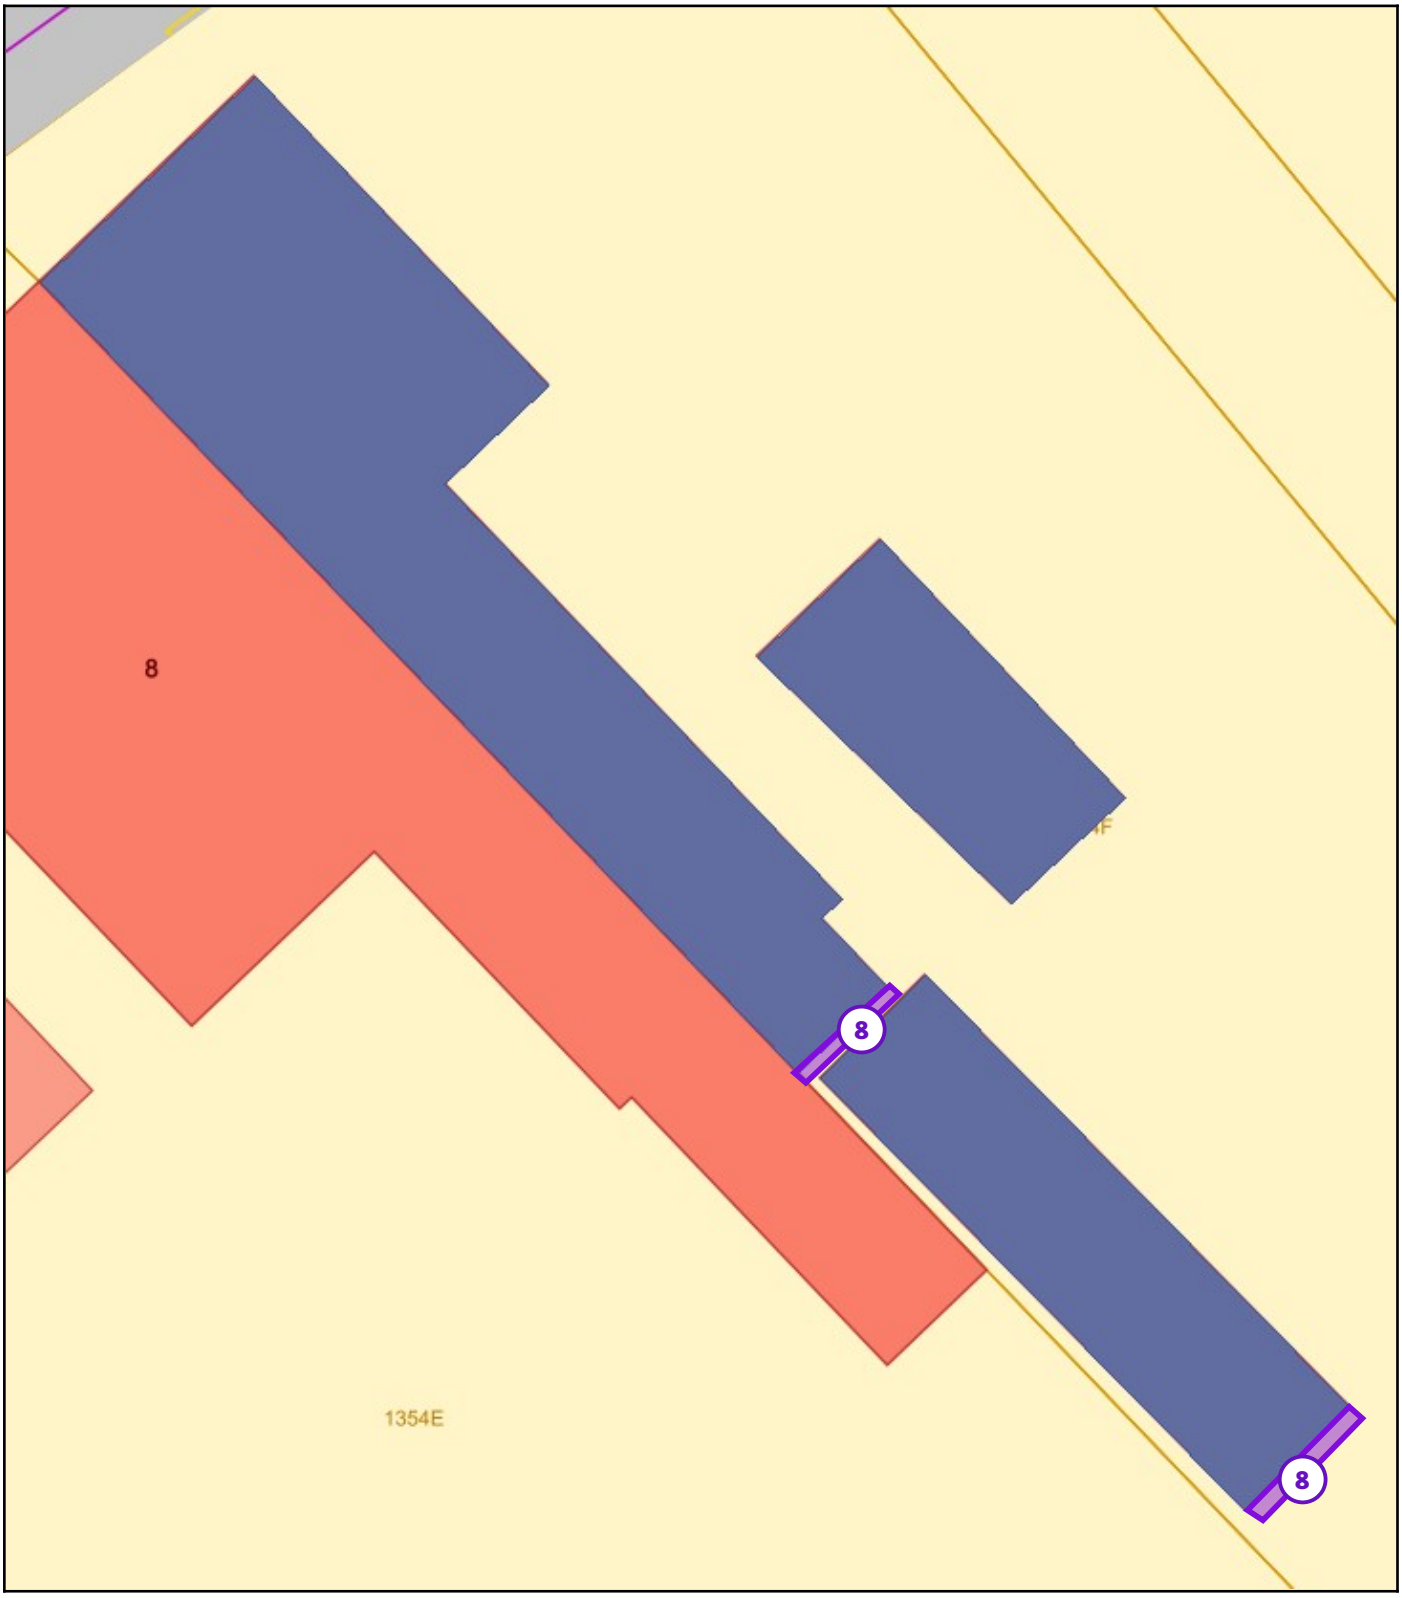
Plan 4.1: Afdruipzones/afvloeizones

1 Afdruipzone/afvloeizone

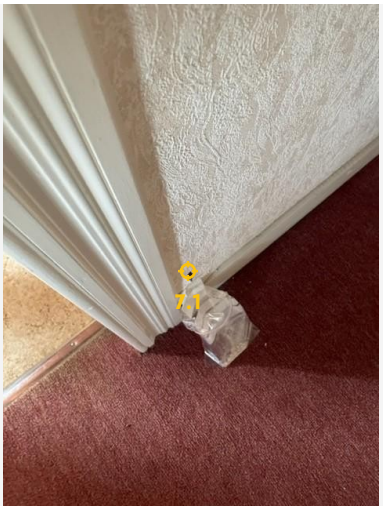
Fiche 7: pleisterwerk binnenwand

Geen asbest
