Asbestinventarisattest

Bruggestraat 218, 8730 Beernem

Attestnummer : **20231004-000209.001**
Uitgegeven op : **04.10.2023**
Geldig tot : **04.10.2033**

Niet-asbestveilig

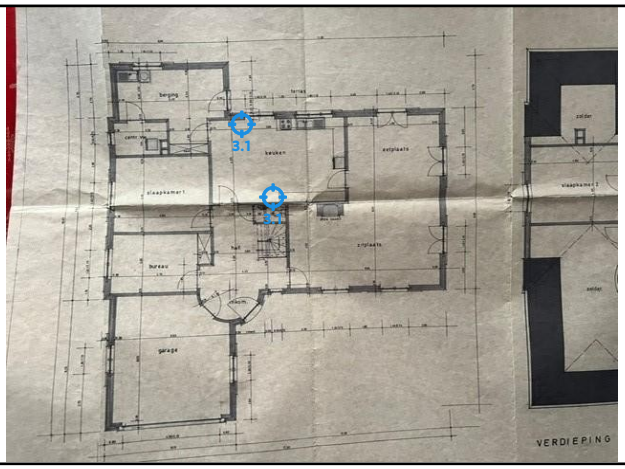
Plan 1.1: Plan glvl

Beschrijving	Type	Actie
3. Pleisterwerk muren	Geen asbest	-
3.1 Code: MM 001	Mengmonster	-

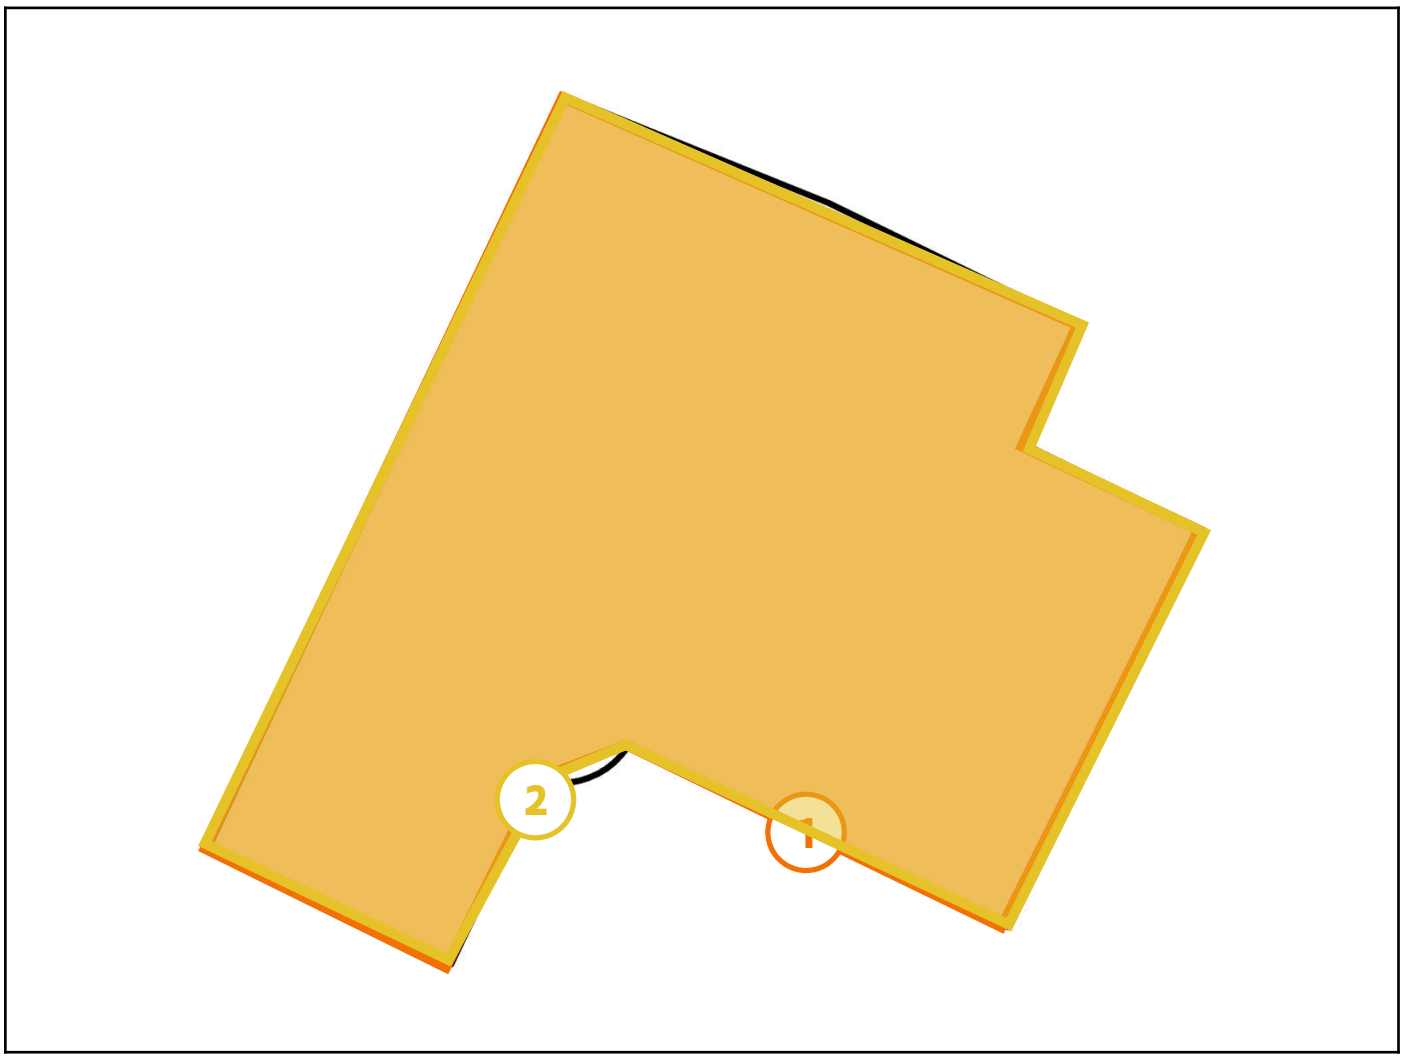
Plan 1.3: Hoofdgebouw plan

Beschrijving	Type	Actie
1. Dakleien	Asbestmateriaal	Verwijderen
2. Onderdakplaten	Asbestmateriaal	Zorgvuldig beheren

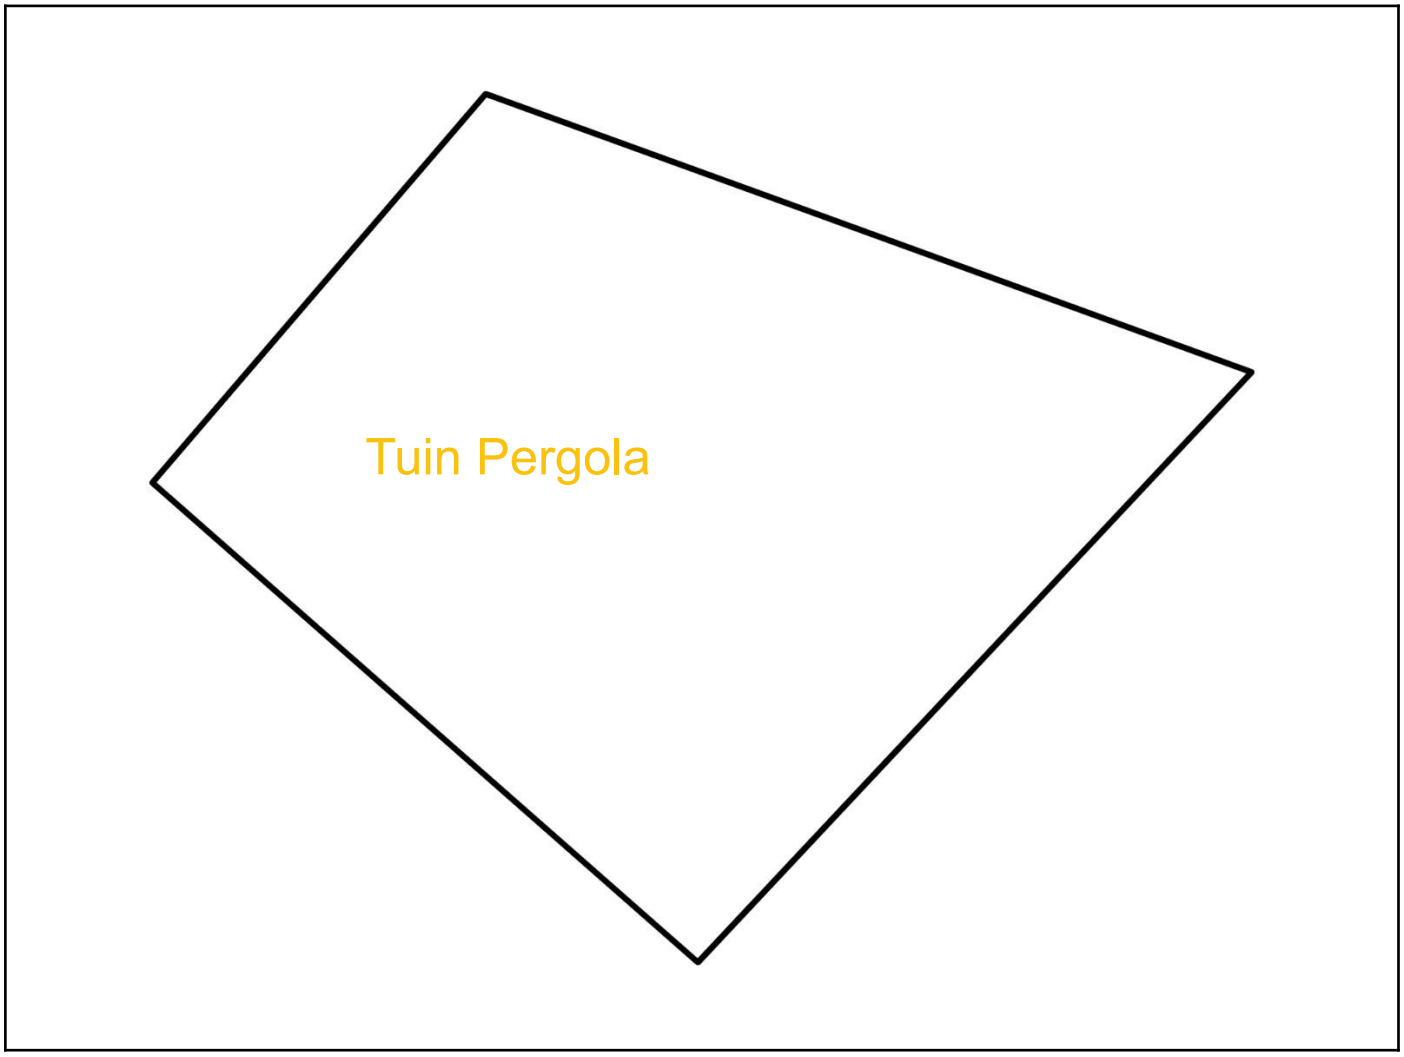
Plan 2.1: Bijgebouw plan

Beschrijving	Type	Actie
3. Pleisterwerk muren	Geen asbest	-

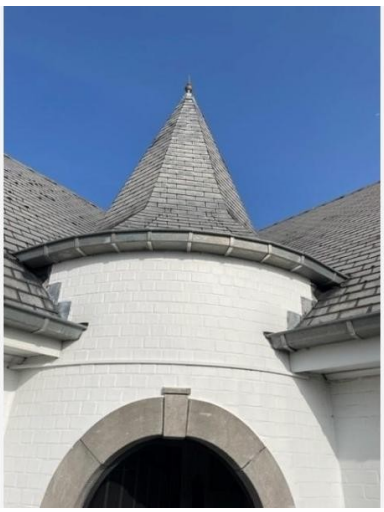
Fiche 1: Dakleien

Conclusie

Het asbestmateriaal valt onder de mijlpaal van 2034.

Eindbeoordeling materiaalrisico	Laag materiaalrisico en/of verlaagde kans op vezelvrijgave

Gebondenheid	Categorie 1: hechtgebonden in oorsprong
Asbestsoort (vezeltype)	Crocidoliet aanwezig
Asbestconcentratie	Laag (< 50%)
Afschermingsgraad van het gehele materiaal	Geheel of deels vrij aan de buitenlucht

Toestand van het materiaal	Onbeschadigd, niet verweerd

Verwijderen

- Zorg voor een veilig beheer. Vermijd het beschadigen van het asbestmateriaal. Controleer de toestand jaarlijks op wijzigingen.

- Eenvoudige handelingen: mag via doe-het-zelf of door werknemer(s) met opleidingsattest eenvoudige handelingen
  Voor dakleien voorziet de wet geen verplichting om deze asbestverdachte toepassing te laten verwijderen door een firma met een opleidingsattest eenvoudige handelingen. U mag , in principe, ongeacht beschadigingen of vrije asbestvezels, deze asbesttoepassing zelf verwijderen met inachtneming van de nodige veiligheidsmaatregelen om Uzelf en uw omgeving te beschermen. Een beschadigde asbesttoepassing in slechte staat kan makkelijk verder breken of vergruizen. Er komen dan schadelijke asbestvezels vrij die ingeademd kunnen worden.

1. leien mogen niet breken of beschadigd worden (nooit gooien of breken)
2. besproei de leien met speciaal fixeermiddel (per keer +- 5m²)
3. bevestigingsnagel lei losmaken d.m.v. klauwhamer met blokje hout eronder om beschadiging te vermijden
4. leien één voor één losmaken
5. leien één voor één voorzichtig stapelen in een asbestafvalzak (niet breken)
6. met het asbestafval kunt u terecht op het recyclagepark of bij een geregistreerde . asbestinzamelaar
