Asbestinventarisattest

Dalevijversstraat 3A/2-2, 8020 Oostkamp

Attestnummer : **20261005-000092.000**
Uitgegeven op : **05.10.2026**
Geldig tot : **Onbeperkt** (tenzij de toestand wijzigt)

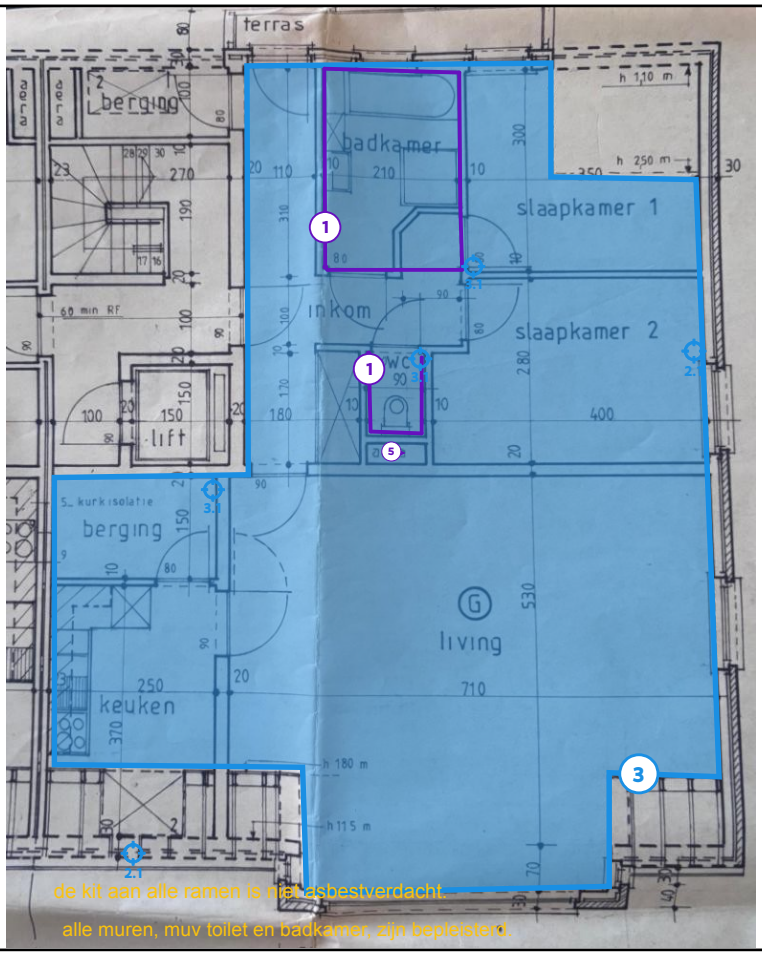
Plan 1.1: grondplan

Beschrijving	Type	Actie
1. Faiencetegels (lijm)	Advies	-
2. Pleisterwerk wanden	Geen asbest	-
2.1 Code: MM1	Mengmonster	-
3. Pleisterwerk plafonds	Geen asbest	-
3.1 Code: MM2	Mengmonster	-
4. Kit aan de ramen	Overige ruimte of materiaal	-
5. CV-ketel (niet verdacht)	Overige ruimte of materiaal	-

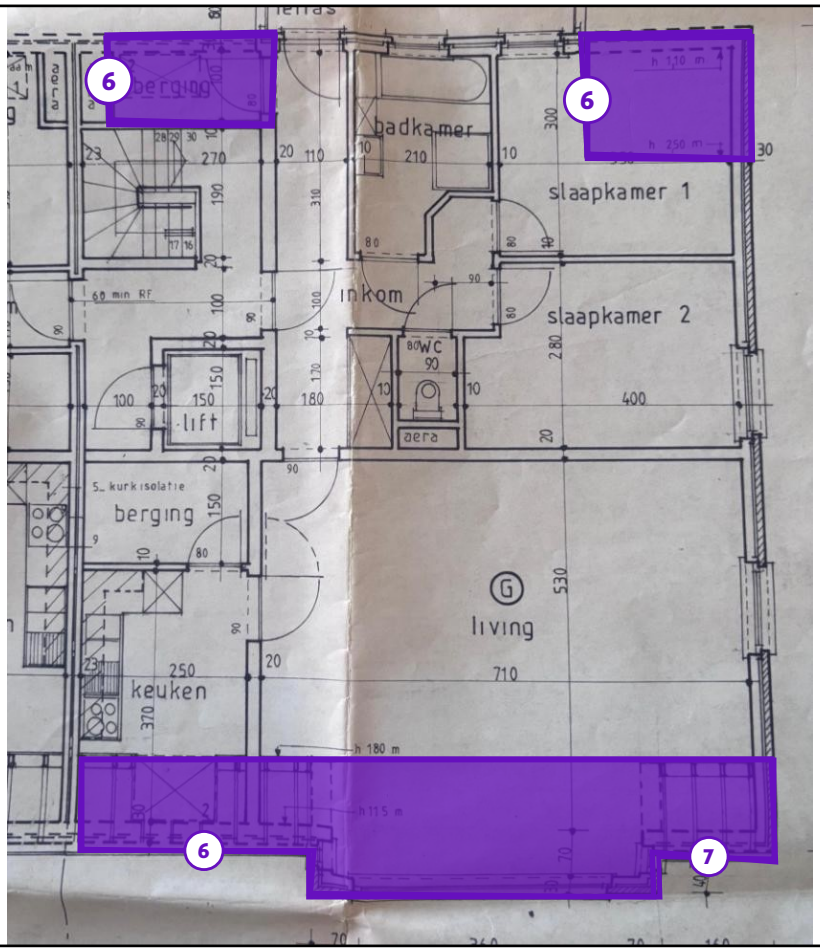
Plan 1.2: dak

Beschrijving	Type	Actie
6. Dakbedekking bestaande uit pannen (niet verdacht)	Overige ruimte of materiaal	-
7. Onderdak niet waarneembaar (stormhaken)	Overige ruimte of materiaal	-

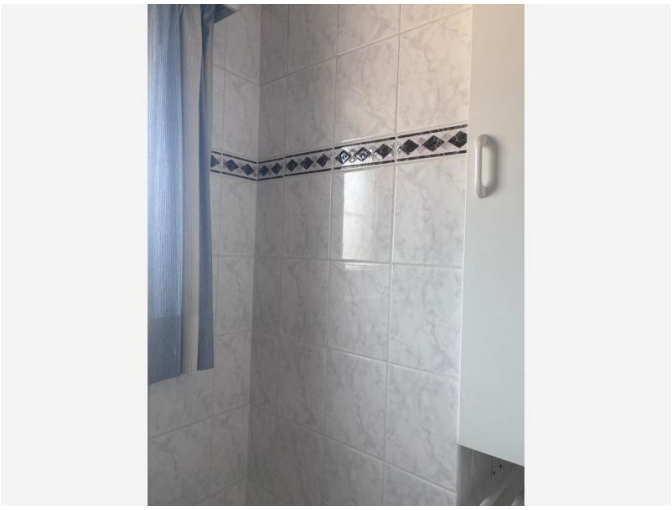
Fiche 1: Faiencetegels (lijm)

Informatie over een materiaal dat de asbestdeskundige niet kan waarnemen of vaststellen

De wanden van het toilet en de badkamer zijn betegeld. Zonder destructief onderzoek kan niet worden nagegaan welke lijm werd gebruikt bij de plaatsing. Bij werken dient bijkomend onderzoek op deze lijmlaag te worden uitgevoerd.

Basis voor advies	De asbestdeskundige beoordeelt het materiaal als asbesthoudend op basis van een beoordeling met het blote oog.

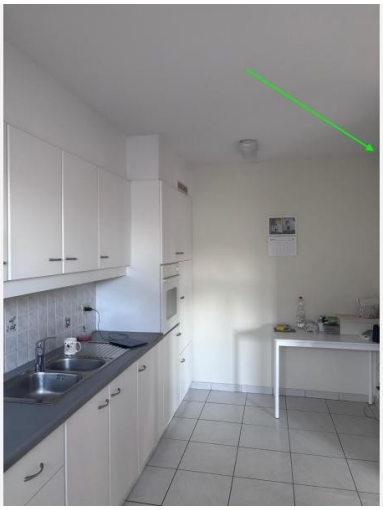
Fiche 3: Pleisterwerk plafonds

Geen asbest

#	Type	Referentie	Resultaat
3.1	Mengmonster	MM2	Geen asbest

Beschrijving	Pleisterwerk plafonds
Omgeving	Binnen
Primaire drager	Plafond
Bindmiddel van materiaal	Gips - kalk
Gebondenheid op basis van bindmiddel	Niet-hechtgebonden
Hoeveelheid (oppervlakte - dikte - aantal)	• 88,00 m^2 - 1,00 cm - 1 stuk
Totaal volume	0,88 m^3
Identificatiemethode	Een monstername door de asbestdeskundige met laboanalyse door een asbestlabo.
Destructieve handeling voor identificatie	Nee
Opmerking	De hoeveelheid is een zo nauwkeurig mogelijke opmeting. Hieraan kunnen evenwel geen rechten worden ontleend. Waar mogelijk, wordt staalname uitgevoerd conform het inspectieprotocol: in een droge ruimte zoals (slaapkamer), in een natte ruimte (keuken) en in een stookruimte (toilet). Een traphal is niet aanwezig.

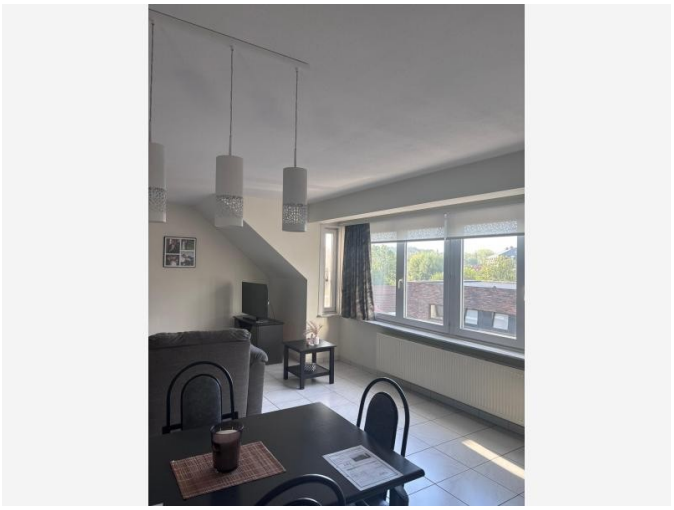
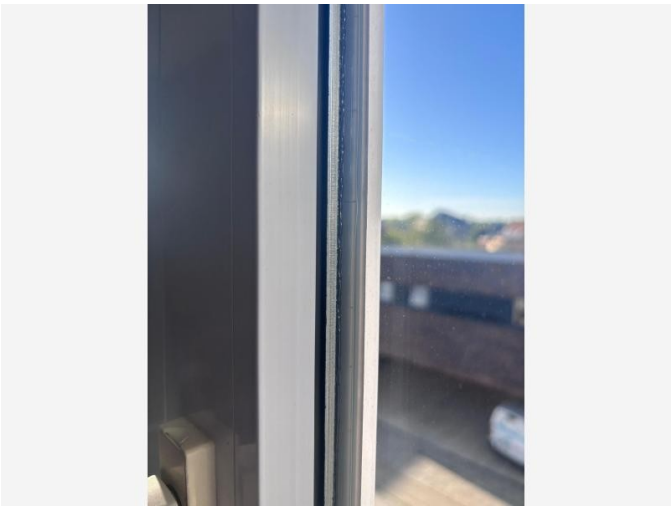
Beschrijving	Notitie	Terug te vinden op plannen
Fiche 4: Kit aan de ramen	De kit aan de ramen is niet asbestverdacht.	Plan 1.1: grondplan
Fiche 5: CV-ketel (niet verdacht)	De CV-ketel (dichtingen, isolerend materiaal) is niet asbestverdacht.	Plan 1.1: grondplan
Fiche 6: Dakbedekking bestaande uit pannen (niet verdacht)	De dakbedekking van het gebouw, die gemeenschappelijk is, maar zich deels rechtstreeks boven het appartement bevindt, is niet-asbestverdacht.	Plan 1.2: dak

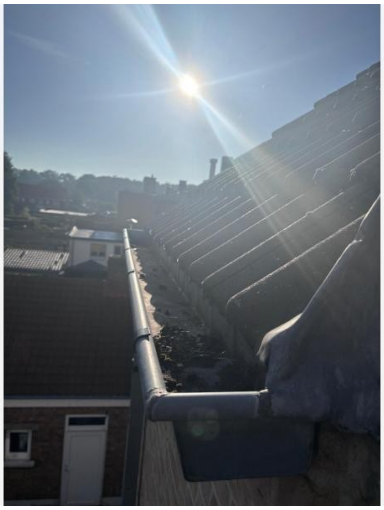
Beschrijving	Notitie	Terug te vinden op plannen
Fiche 7: Onderdak niet waarneembaar (stormhaken)	Er is geen asbestverdacht (gemeenschappelijk) onderdak waarneembaar van binnenuit, noch van buitenaf. Bij werken, onderzoek of een eventueel aanwezig onderdak asbest bevat.	Plan 1.2: dak
Fiche 8: Leidingisolatie (niet aanwezig)	Er is geen asbestverdachte leidingisolatie aanwezig.	-
Fiche 9: Dakbedekking (niet aanwezig)	Er is geen te onderzoeken dakbedekking op de inspectielocatie.	-
Fiche 10: Liftinfrastructuur (niet aanwezig)	Er is geen liftinfrastructuur aanwezig op de inspectielocatie.	-
Fiche 11: Schouw/rookgaskanaal (niet aanwezig)	Er is geen waarneembaar rookgaskanaal aanwezig op de inspectielocatie.	-
Fiche 12: Mastiek (niet aanwezig)	Er is geen asbestverdachte mastiek aanwezig.	-
