Asbestinventarisattest

Sint-Elooisstraat 114, 8020 Oostkamp

Attestnummer : **20250220-000276.000**
Uitgegeven op : **20.02.2025**
Geldig tot : **20.02.2035**

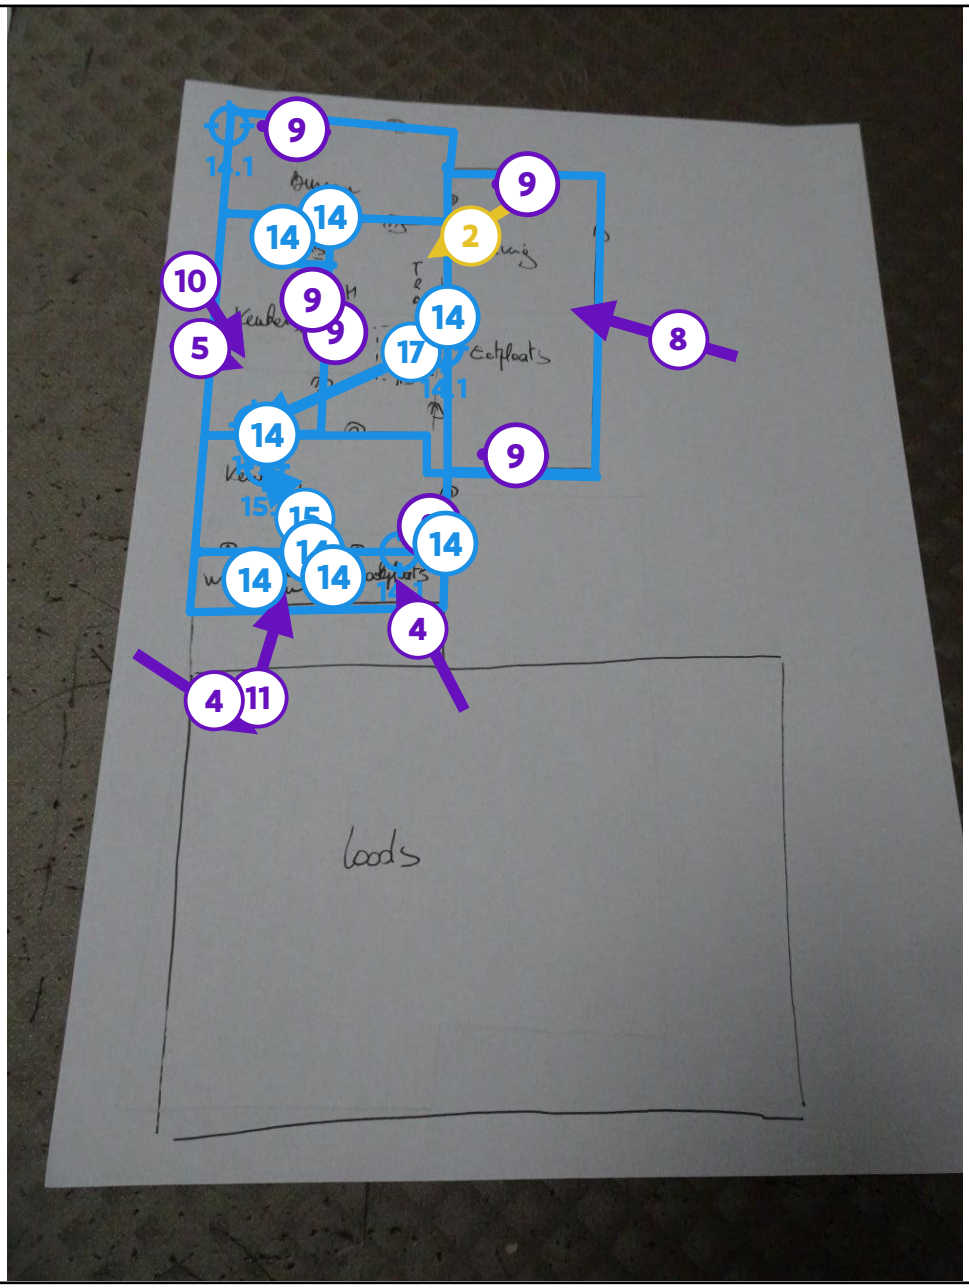
Plan 1.1: gelijkvloers

Beschrijving	Type	Actie
2. elektriciteitskast + meter + lichtschakelaar	Asbestmateriaal	Zorgvuldig beheren
4. cv-ketels	Advies	-
5. Kookplaat	Advies	-
8. houtkachel (koord)	Advies	-

9. radiatoren	Advies	-
10. dampkap	Advies	-
11. elektrische convector	Advies	-
14. PW (muren)	Geen asbest	-
14.1 Code: MM1	Mengmonster	-
15. Teer (onderkant spoelbak) Keuken 2	Geen asbest	-
15.1 Code: MM6	Puntmonster	-
17. Teer (onderkant spoelbak) Keuken 1	Geen asbest	-
17.1 Code: MM5	Puntmonster	-

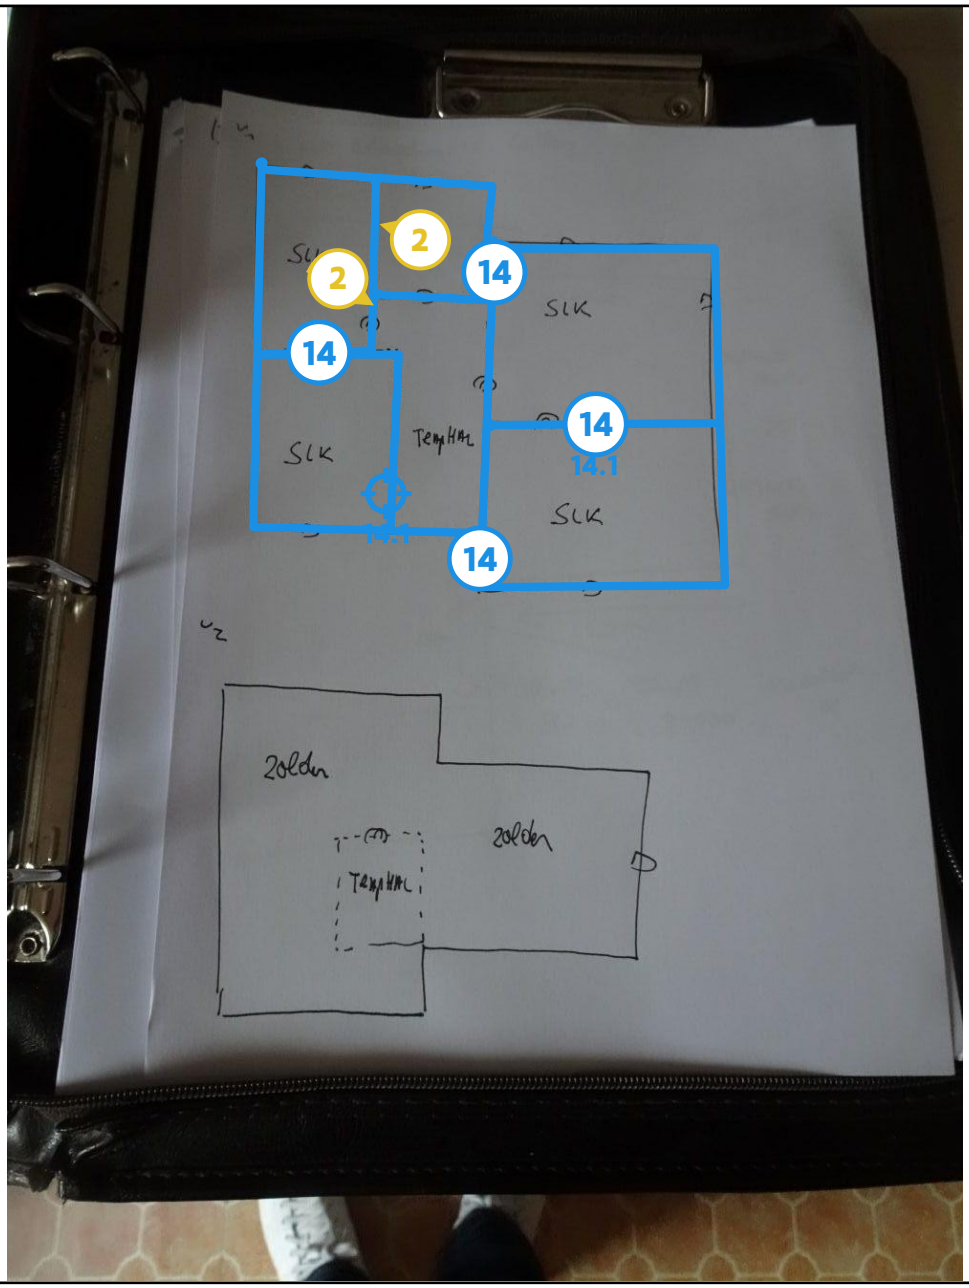
Plan 1.2: 1ste verdieping

Beschrijving	Type	Actie
2. elektriciteitskast + meter + lichtschakelaar	Asbestmateriaal	Zorgvuldig beheren
14. PW (muren)	Geen asbest	-
14.1 Code: MM1	Mengmonster	-

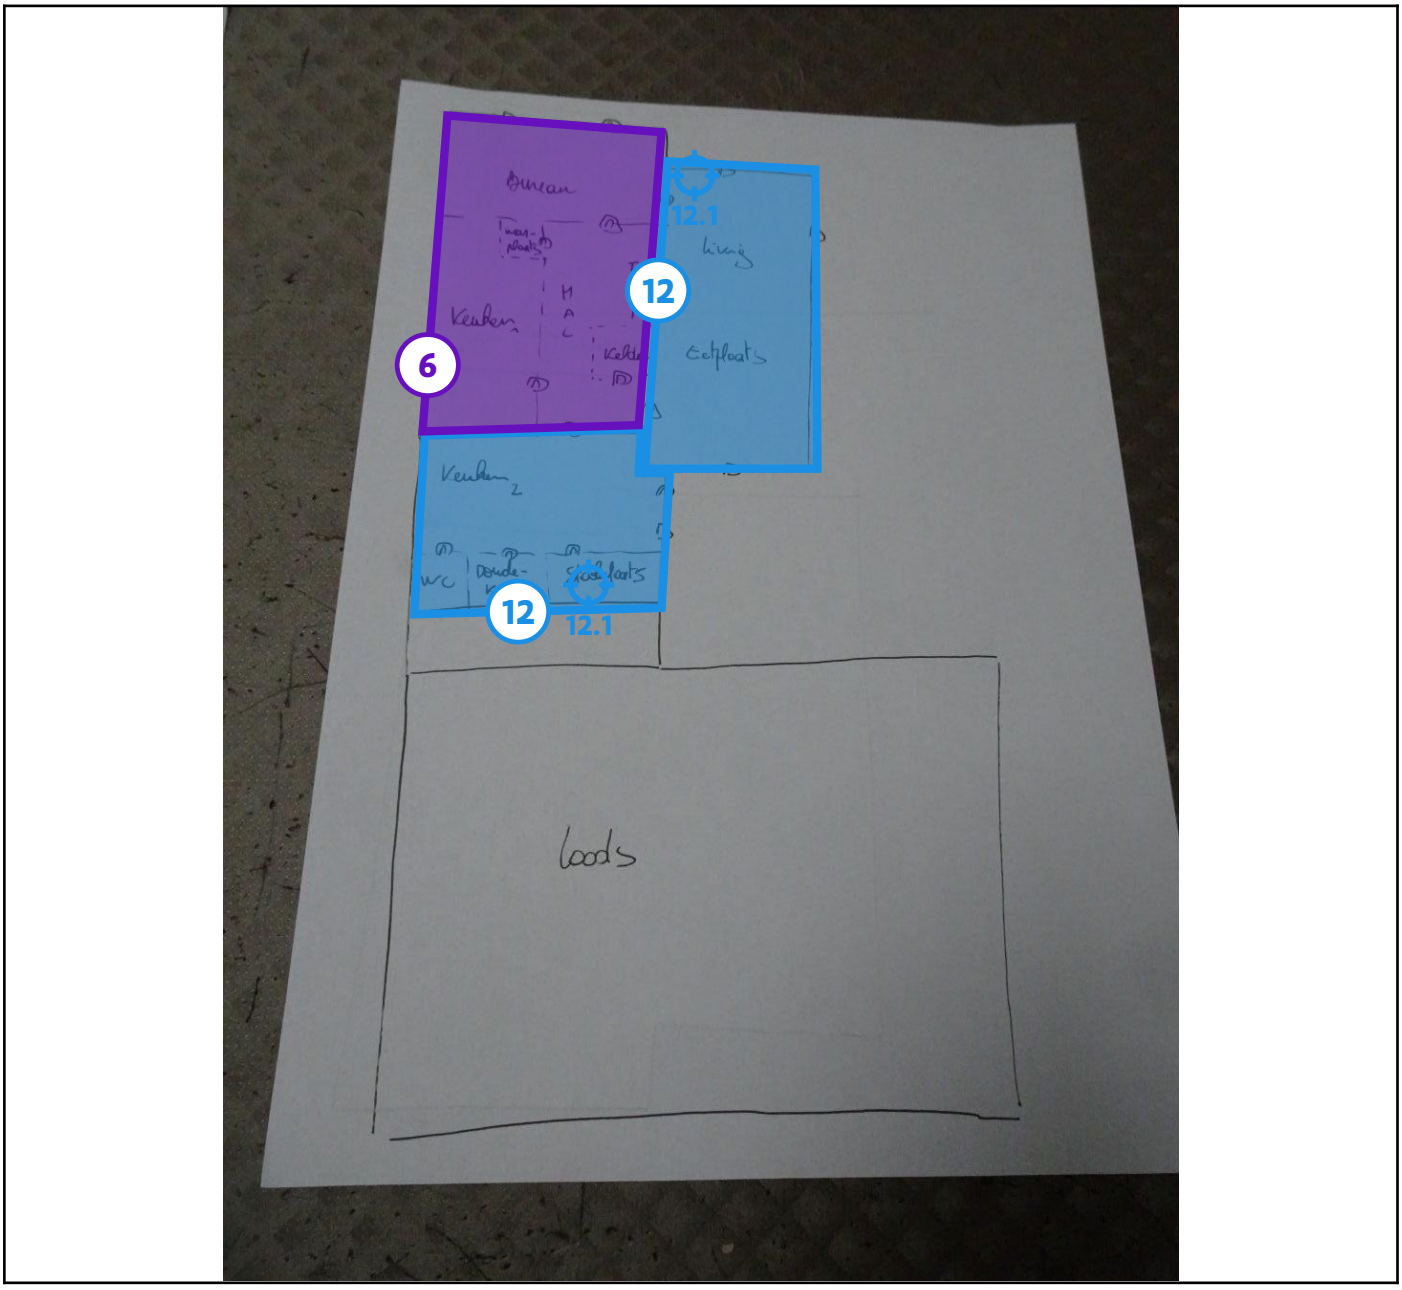
Plan 1.3: gelijkvloers

Beschrijving	Type	Actie
6. Valse plafonds	Advies	-
12. PW (plafonds)	Geen asbest	-
12.1 Code: MM2	Mengmonster	-

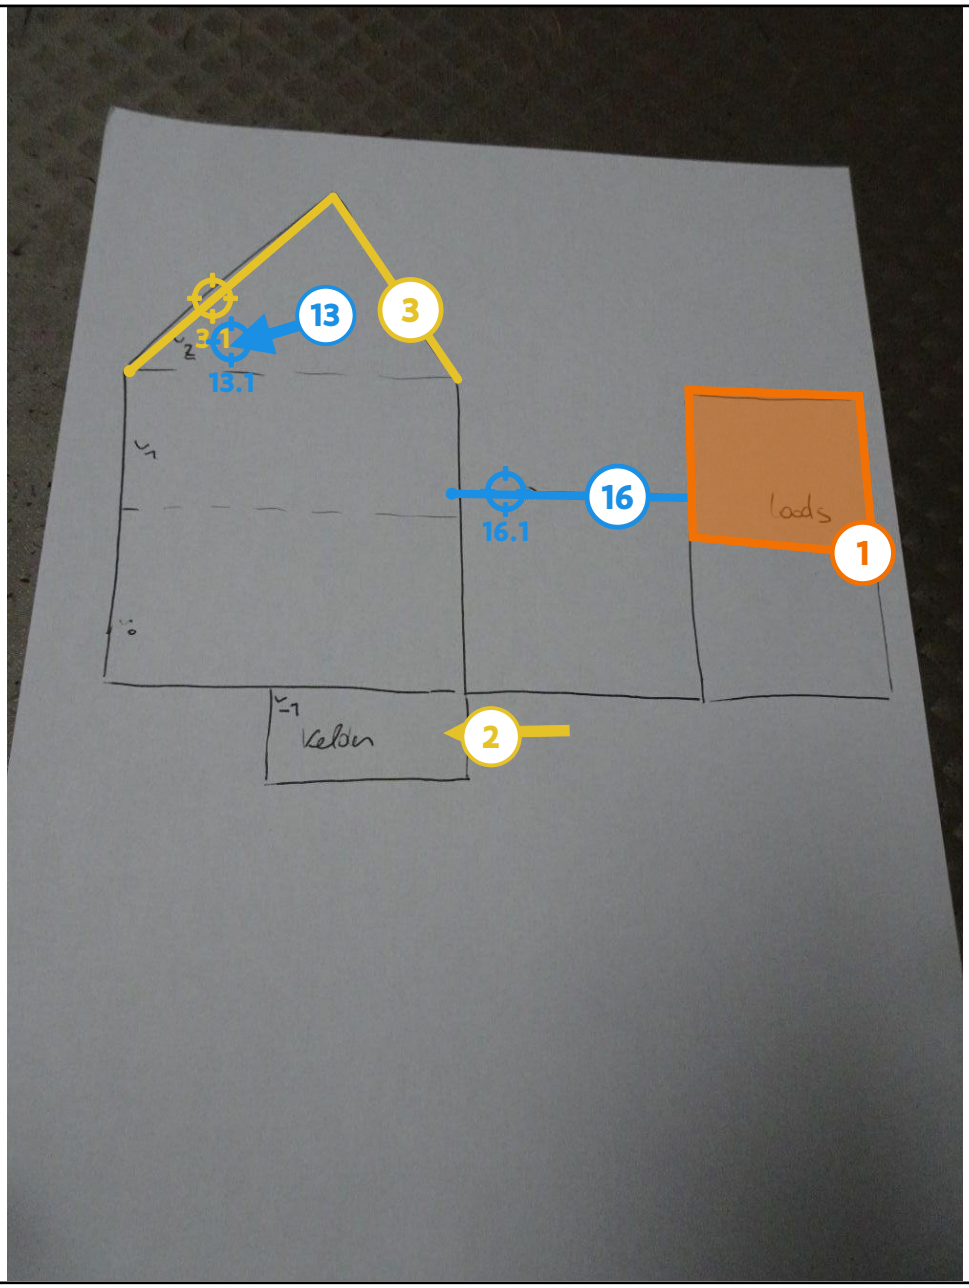
Plan 1.4: doorsnede

Beschrijving	Type	Actie
1. golfplaten (loods)	Asbestmateriaal	Verwijderen
2. elektriciteitskast + meter + lichtschakelaar	Asbestmateriaal	Zorgvuldig beheren
3. Onderdak zadeldak	Asbestmateriaal	Zorgvuldig beheren
3.1 Code: MM3	Puntmonster	-

13. bitumenlaag	Geen asbest	-
13.1 Code: MM7	Puntmonster	-
16. Roofing (platte dak)	Geen asbest	-
16.1 Code: MM4	Puntmonster	-

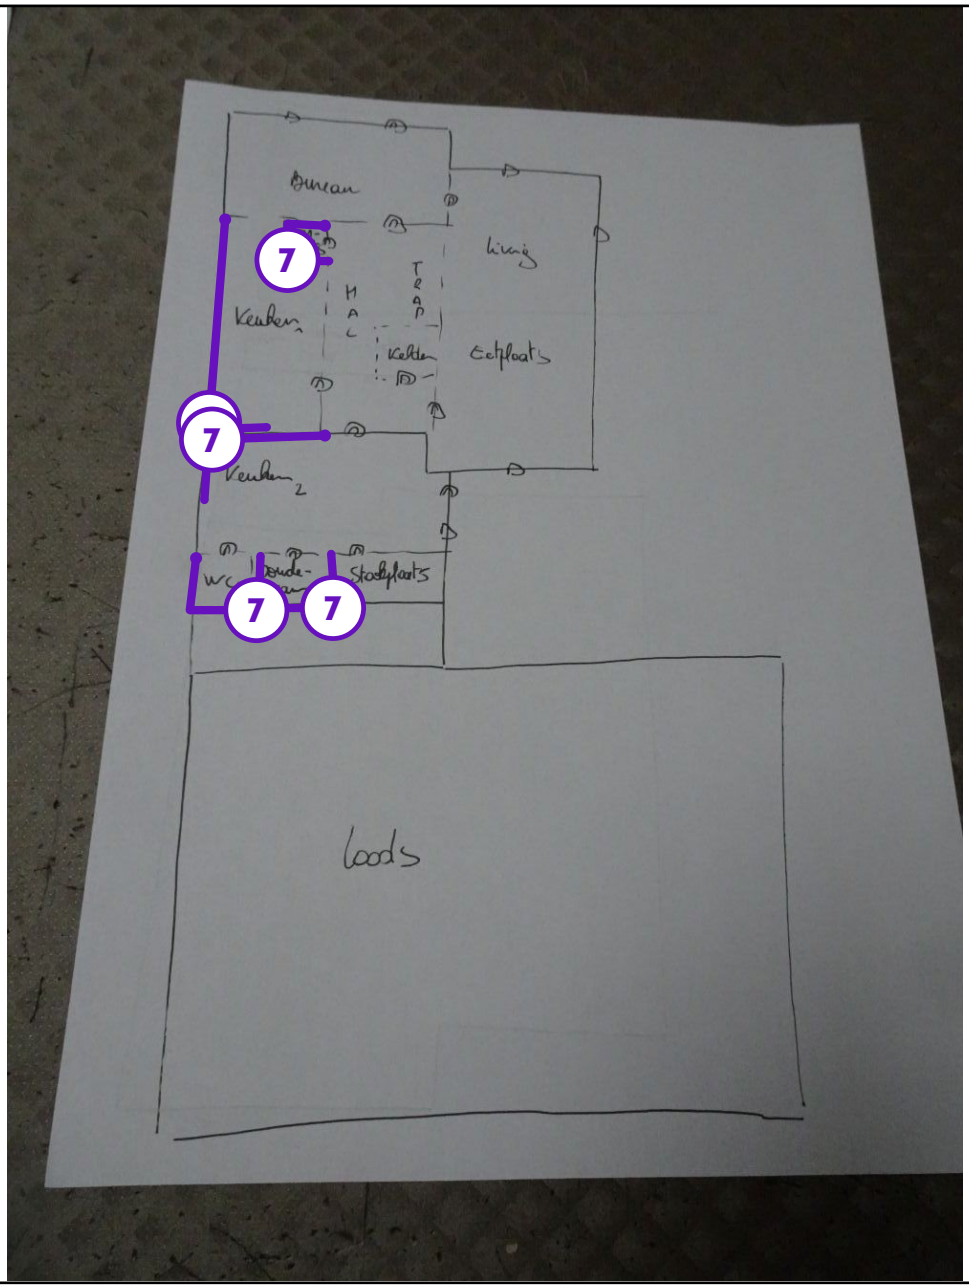
Plan 1.5: gelijkvloers

Beschrijving	Type	Actie
7. wandtegels (lijm)	Advies	-

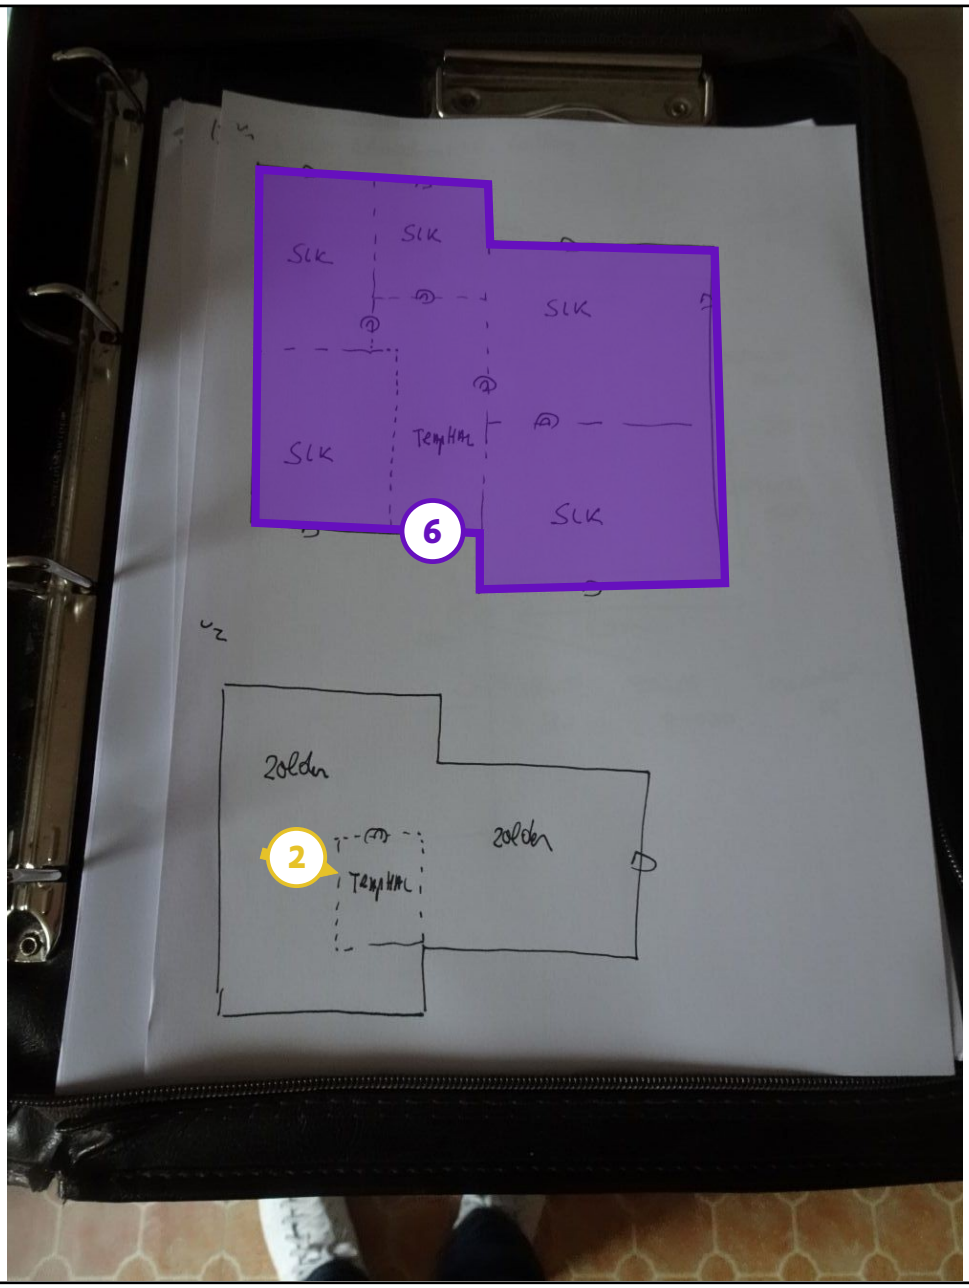
Plan 1.6: 1ste verdieping

Beschrijving	Type	Actie
2. elektriciteitskast + meter + lichtschakelaar	Asbestmateriaal	Zorgvuldig beheren
6. Valse plafonds	Advies	-

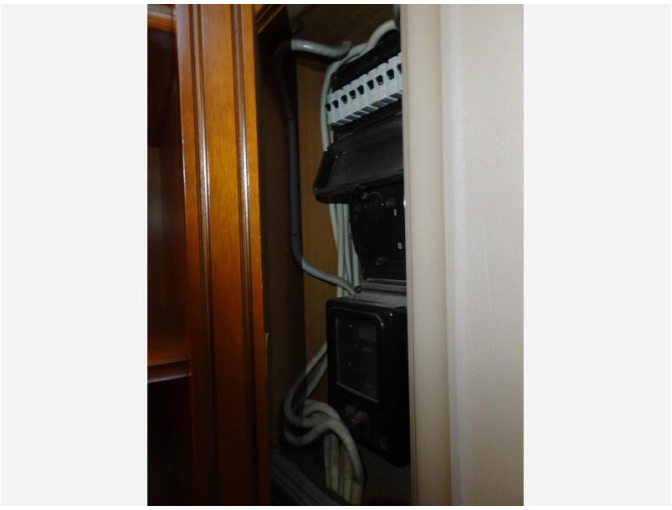
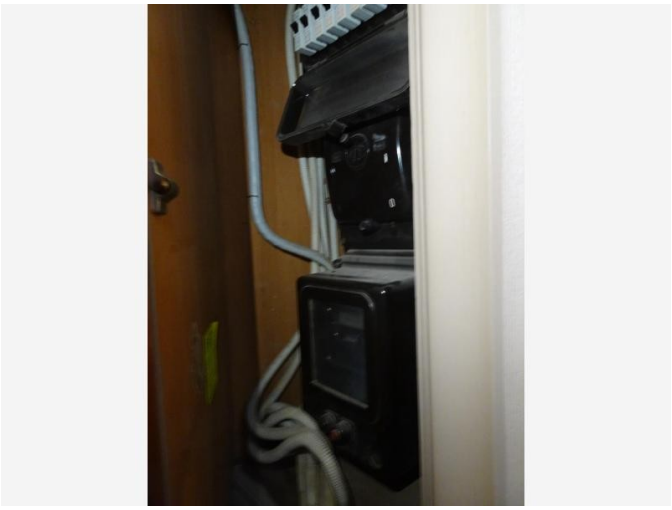
Fiche 2: elektriciteitskast + meter + lichtschakelaar

Het asbestmateriaal valt onder de mijlpaal van 2040.

Eindbeoordeling materiaalrisico	Laag materiaalrisico en/of verlaagde kans op vezelvrijgave

Gebondenheid	Categorie 1: hechtgebonden in oorsprong
Asbestsoort (vezeltype)	Crocidoliet aanwezig
Asbestconcentratie	Laag (< 50%)
Afschermingsgraad van het gehele materiaal	Geheel of deels (ook) vrij aan de binnenlucht
Toestand van het materiaal	Onbeschadigd, niet verweerd

Beschrijving	elektriciteitskast + meter + lichtschakelaar
Omgeving	Binnen
Primaire drager	Communicatie en elektrische infrastructuur en uitrusting
Asbestmateriaal	Plaat, paneel, tablet - Type Bakeliet
Bindmiddel van asbestmateriaal	Kunststof of -hars
Gebondenheid op basis van bindmiddel	Hecht
Hoeveelheid (oppervlakte - dikte - aantal)	• 0,10 m^2 - 0,99 cm - 1 stuk
Totaal volume	< 0,001 m^3
Eenvoudig bereikbaar	Ja
Bevestigingswijze	• Geschroefd
Identificatiemethode	Vaststelling zonder monstername
Destructieve handeling voor identificatie	Nee
Opmerking	Elektriciteitsmeter is eigendom van Fluvius.

- Zorg voor een veilig beheer. Vermijd het beschadigen van het asbestmateriaal. Controleer de toestand jaarlijks op wijzigingen.

- Eenvoudige handelingen: mag via doe-het-zelf of door werknemer(s) met opleidingsattest eenvoudige handelingen
  Gelet op de aard van de bevestiging kunnen de componenten op relatief eenvoudige wijze op hun geheel verwijderd en afgevoerd worden. Hou rekening met PBM's en veiligheidsvoorschriften.
