Asbestinventarisattest

Aartrijksestraat 66, 8211 Zedelgem

Attestnummer : **20260206-000041.000**
Uitgegeven op : **06.02.2026**
Geldig tot : **06.02.2036**

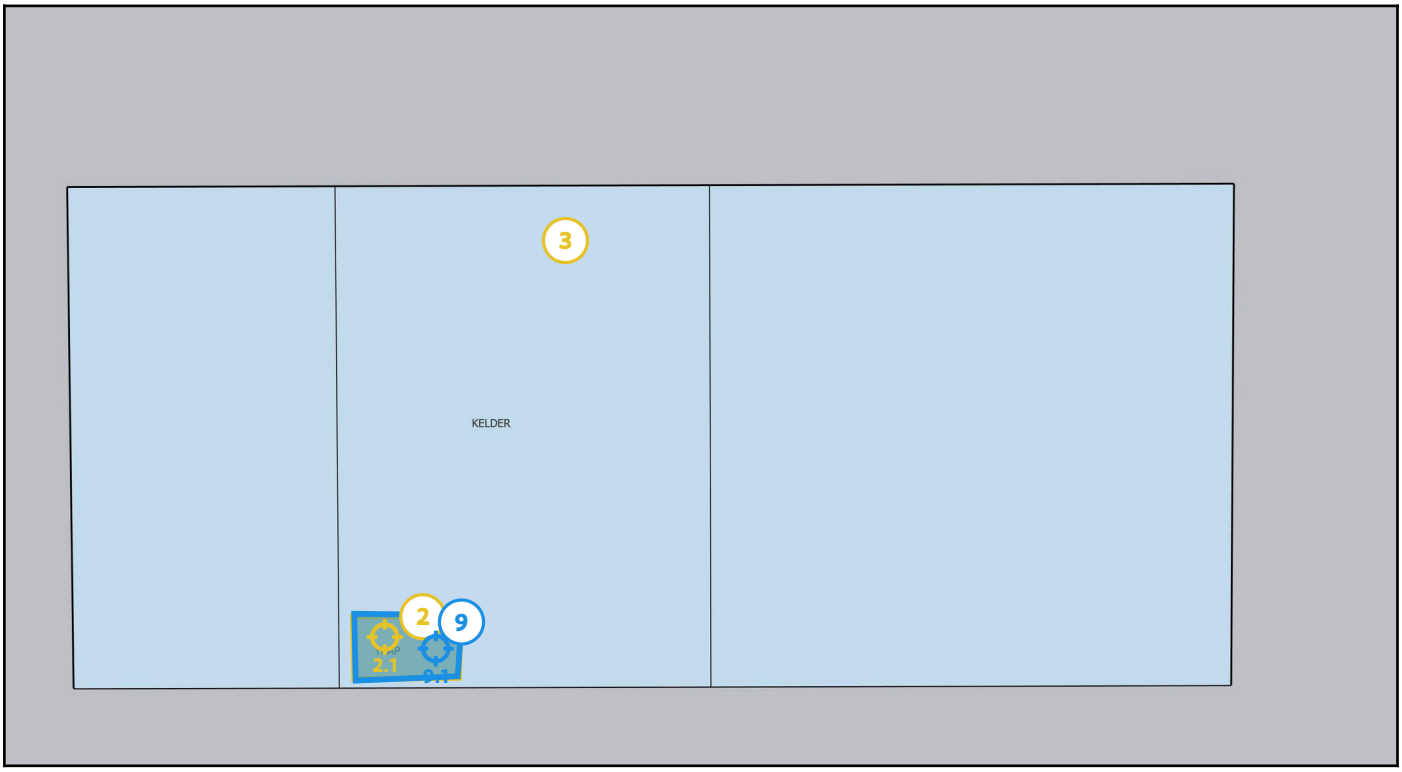
Plan 1.1: kelder

Beschrijving	Type	Actie
2. Plaat keldertrap	Asbestmateriaal	Zorgvuldig beheren
2.1 Code: 004	Puntmonster	-
3. Steunpaal kelder	Asbestmateriaal	Zorgvuldig beheren
9. Vinylvloer keldertrap	Geen asbest	-
9.1 Code: 005	Puntmonster	-

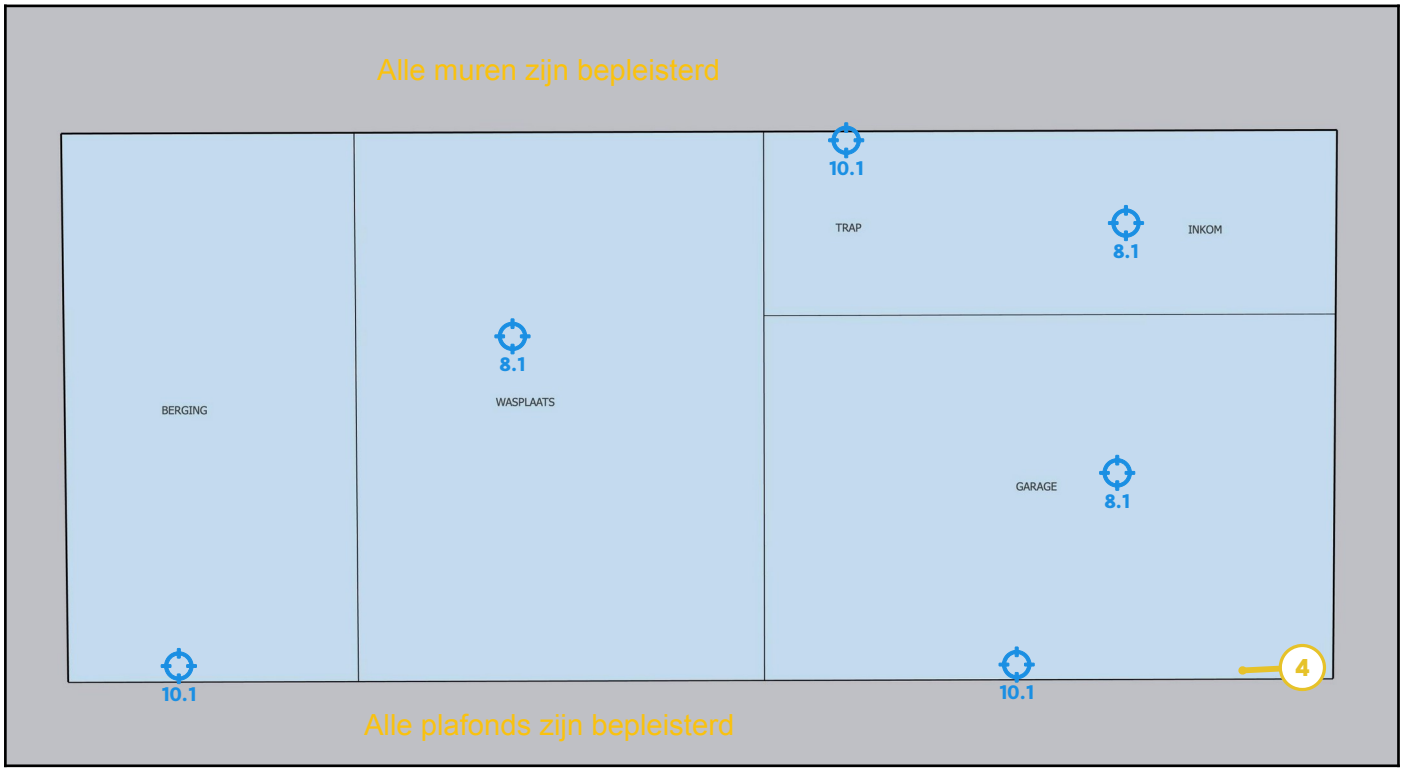
Plan 1.2: gelijkvloers

Beschrijving	Type	Actie
4. Bakeliet	Asbestmateriaal	Zorgvuldig beheren
8. Pleisterwerk plafonds	Geen asbest	-
8.1 Code: 002	Mengmonster	-
10. Pleisterwerk muren	Geen asbest	-
10.1 Code: 001	Mengmonster	-

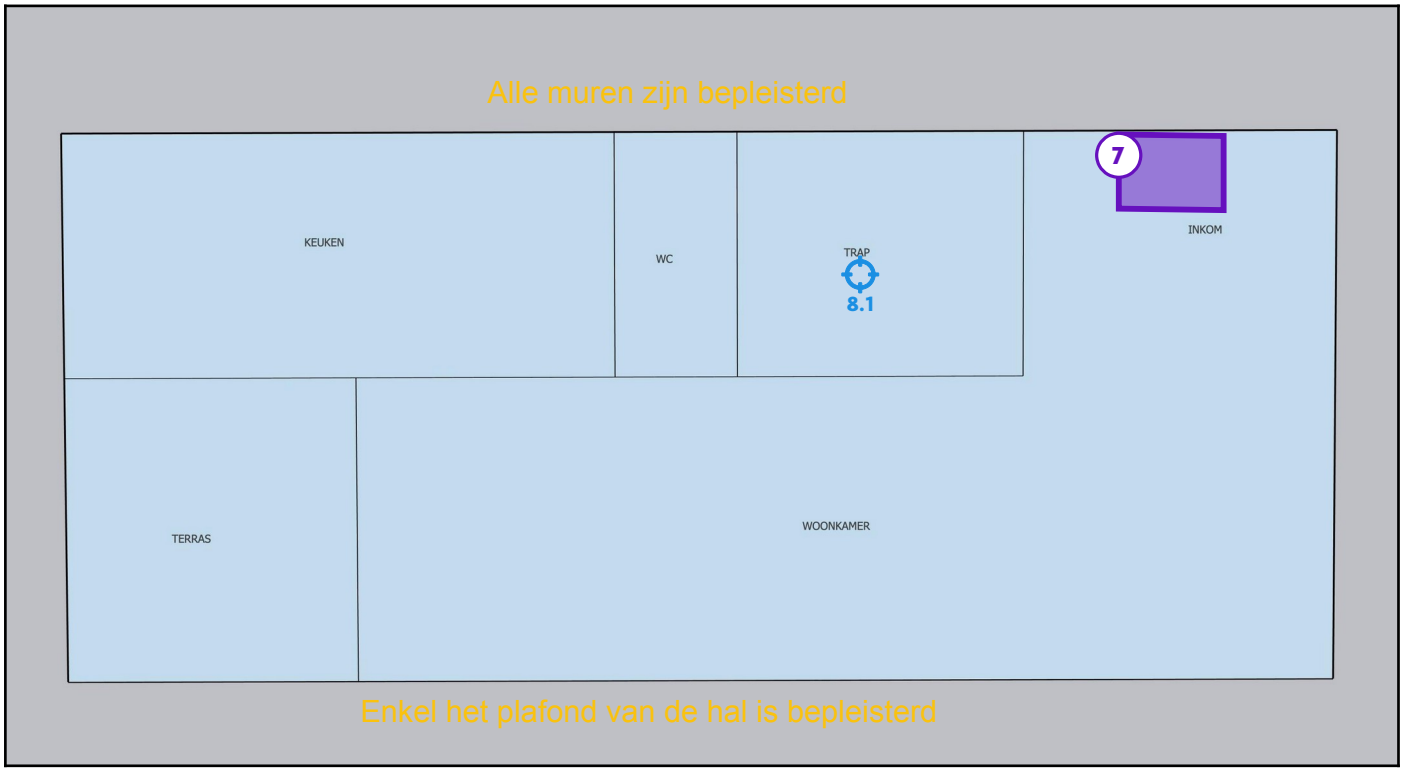
Plan 1.3: 1e verdieping

Beschrijving	Type	Actie
7. Binnenkant rookgaskanaal niet waarneembaar	Beperking	-
8. Pleisterwerk plafonds	Geen asbest	-
8.1 Code: 002	Mengmonster	-
10. Pleisterwerk muren	Geen asbest	-

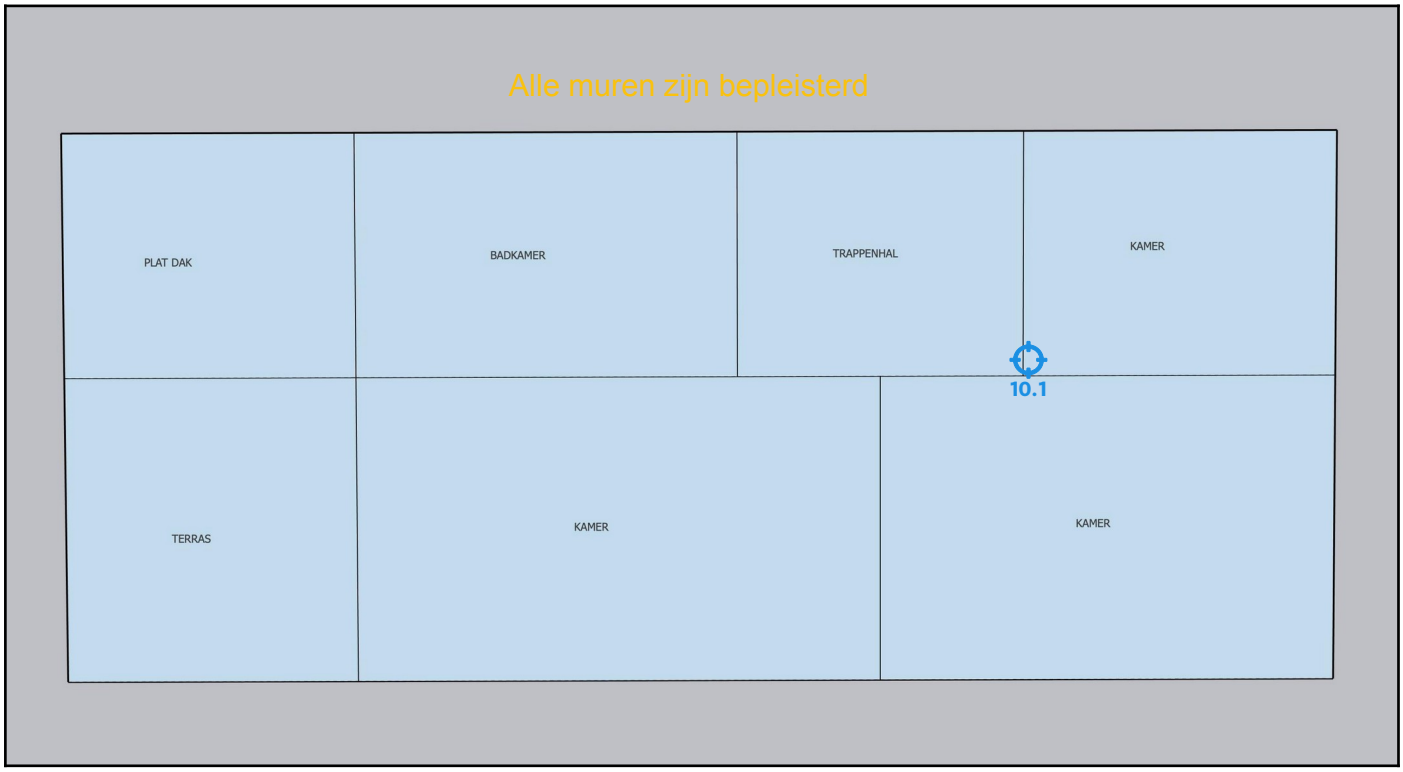
Plan 1.4: 2e verdieping

Beschrijving	Type	Actie
10. Pleisterwerk muren	Geen asbest	-
10.1 Code: 001	Mengmonster	-

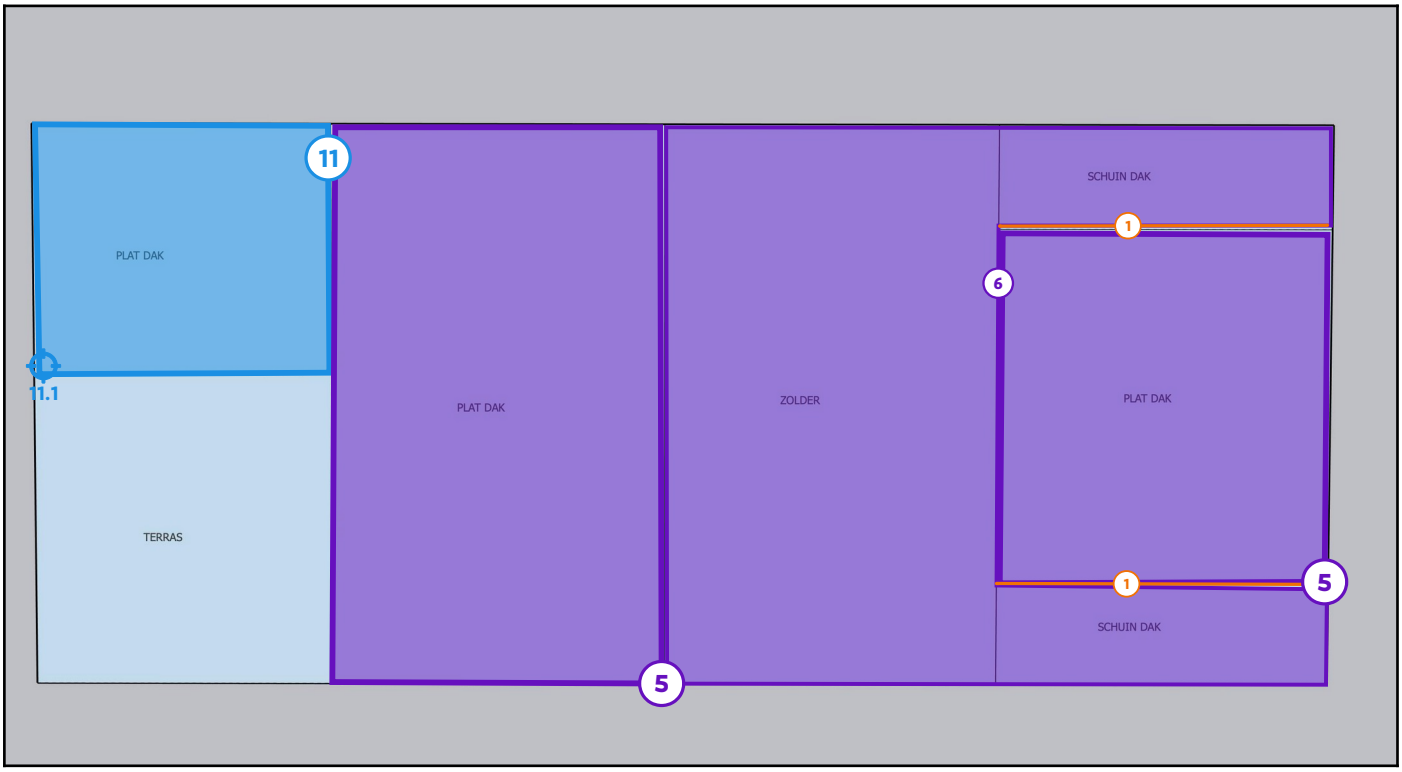
Plan 1.5: dak

Beschrijving	Type	Actie
1. Leien	Asbestmateriaal	Verwijderen
5. Hoofddak niet waarneembaar	Beperking	-
6. Onderdak niet waarneembaar	Beperking	-
11. Roofing plat dak	Geen asbest	-
11.1 Code: 003	Puntmonster	-

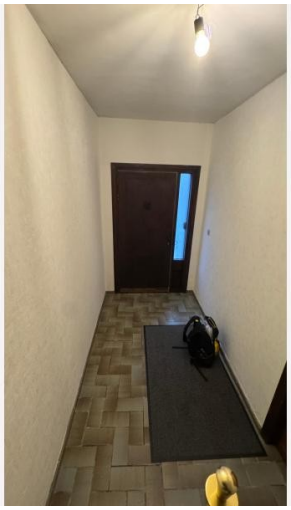
Fiche 8: Pleisterwerk plafonds

Geen asbest

#	Type	Referentie	Resultaat
8.1	Mengmonster	002	Geen asbest

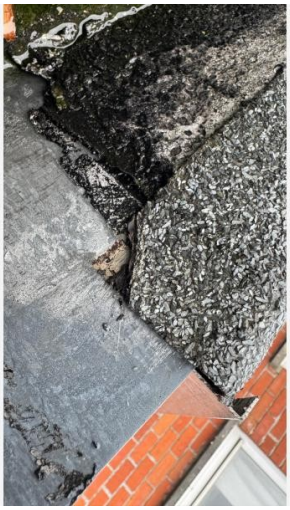
Fiche 11: Roofing plat dak

Geen asbest

#	Type	Referentie	Resultaat
11.1	Puntmonster	003	Geen asbest

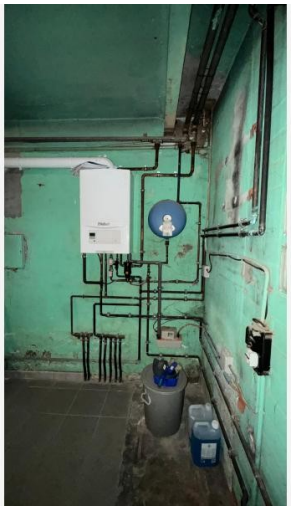
Beschrijving	Notitie	Terug te vinden op plannen
Fiche 12: Verplichte fiche - Stookketel	De ketel is vernieuwd en niet verdacht.	-
Fiche 13: Verplichte fiche - Mastiek	De mastiek is niet verdacht.	-
