Asbestinventarisattest

Vizierstraat 39, 8000 Brugge

Attestnummer : **20230322-000590.000**
Uitgegeven op : **22.03.2023**
Geldig tot : **22.03.2033**

Niet-asbestveilig

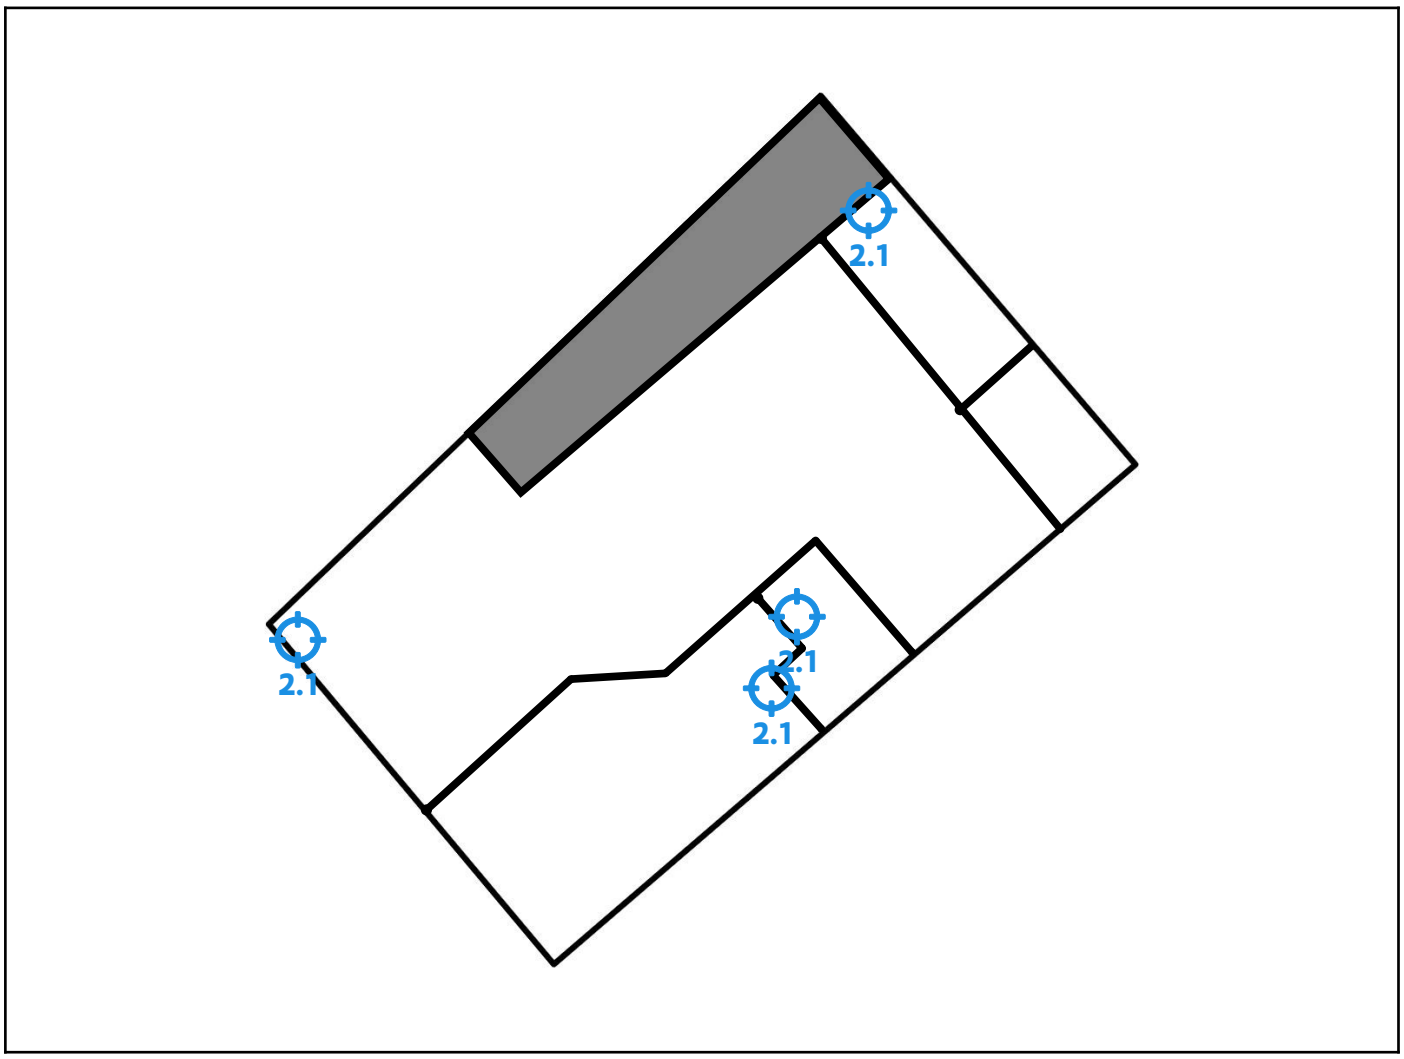
Plan 1.1: Gelijkvloers

Beschrijving	Type	Actie
2. Pleister muren	Geen asbest	-
2.1 Code: MM01	Mengmonster	-

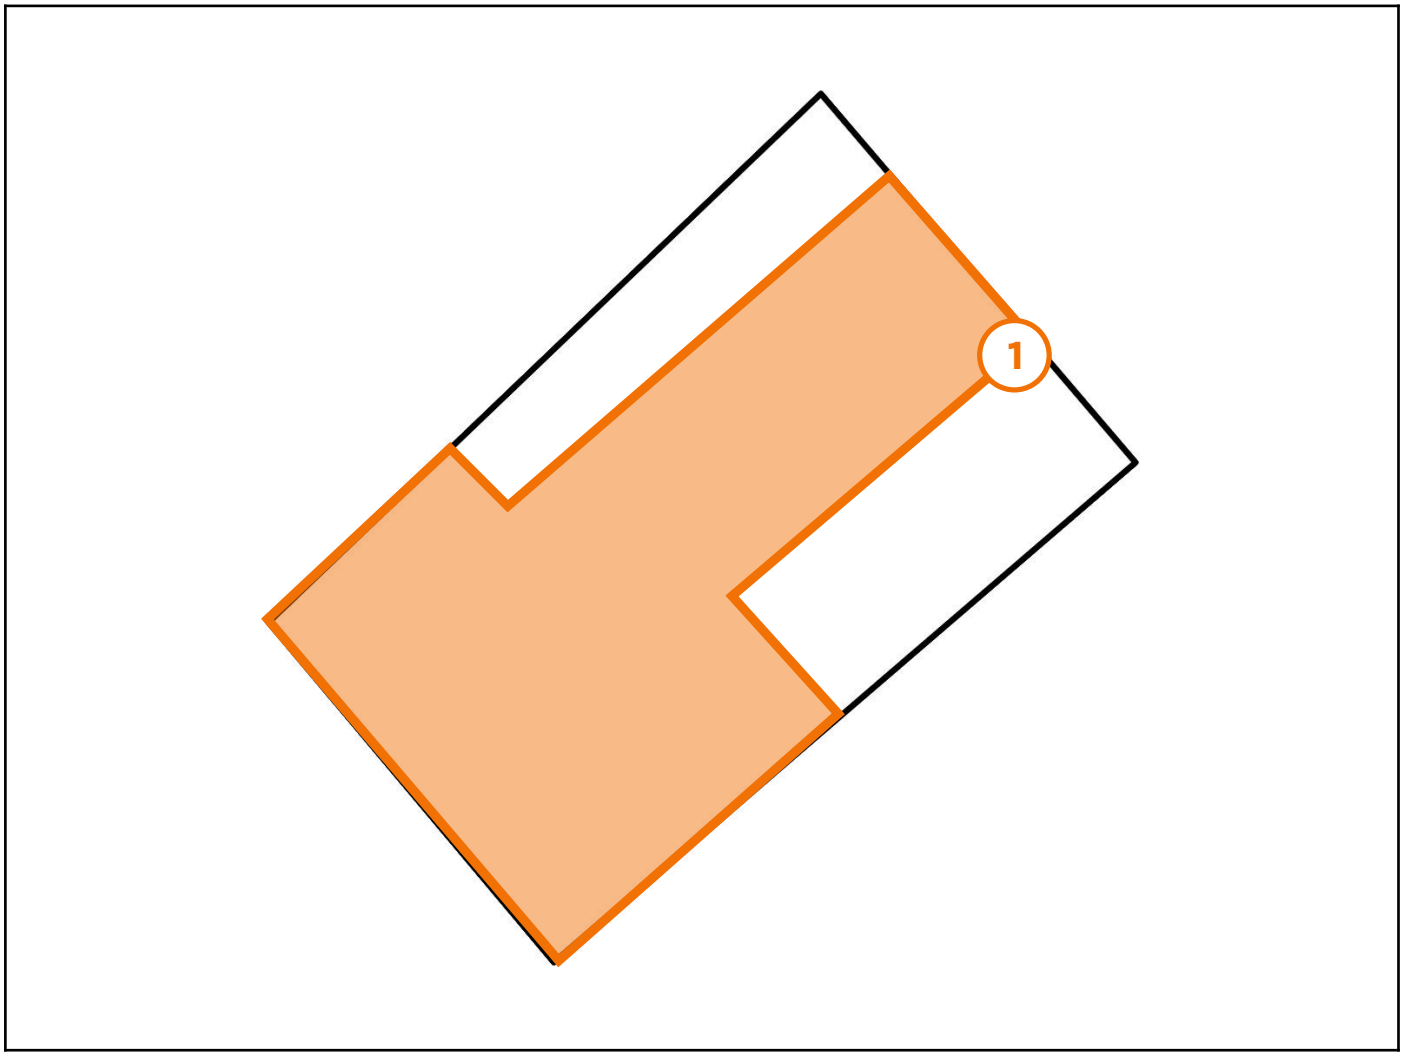
Plan 1.3: Woning plan

Beschrijving	Type	Actie
1. Onderdak woning	Asbestmateriaal	Verwijderen
