Asbestinventarisattest

Brugsestraat 58, 8020 Oostkamp

Attestnummer : **20241108-000226.000**
Uitgegeven op : **08.11.2024**
Geldig tot : **08.11.2034**

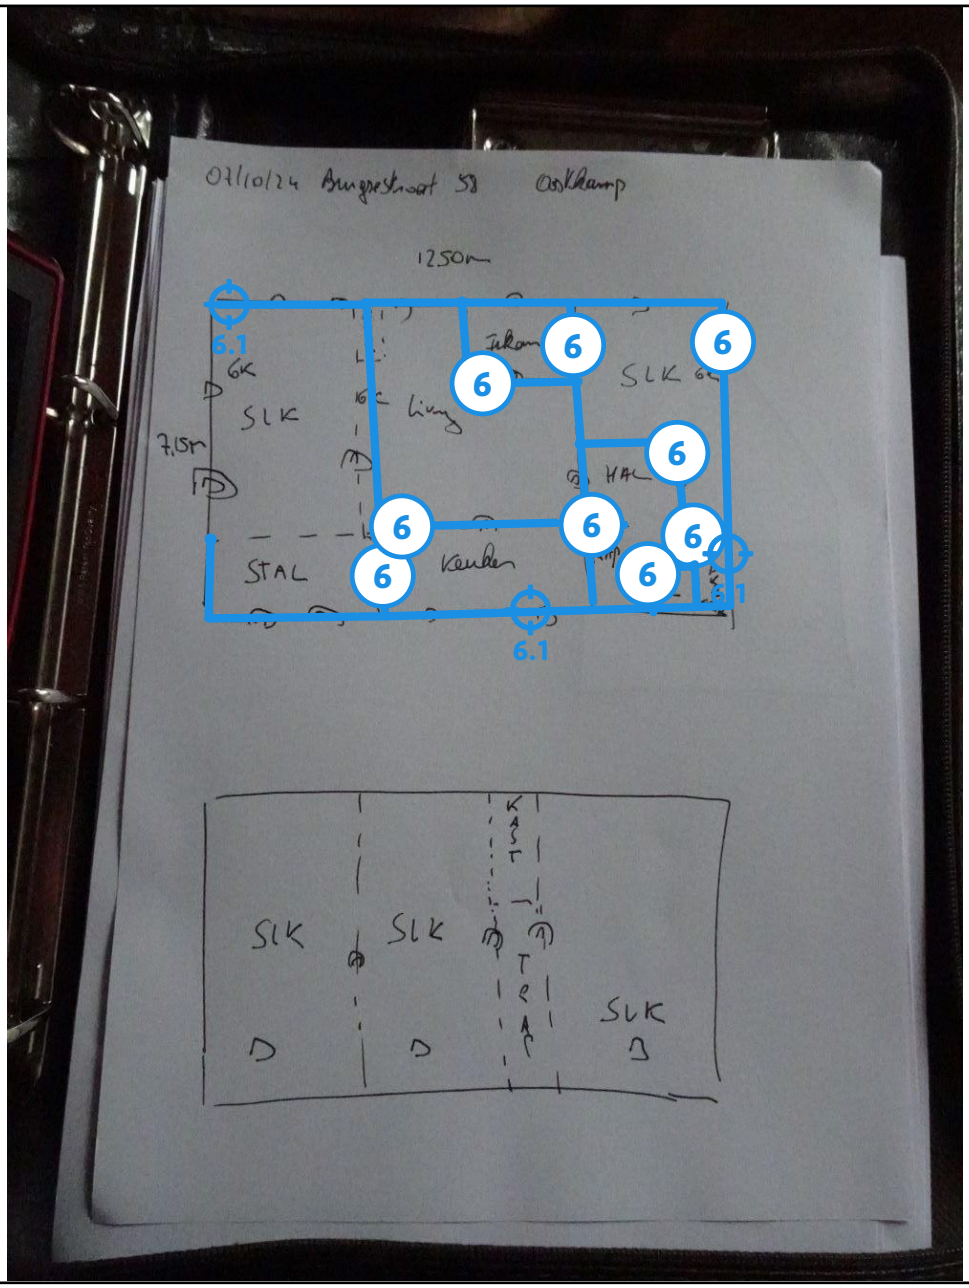
Plan 1.1: 11111

Beschrijving	Type	Actie
6. PW (muren)	Geen asbest	-
6.1 Code: MM1	Mengmonster	-

#	Type	Referentie	Resultaat
6.1	Mengmonster	MM1	Geen asbest

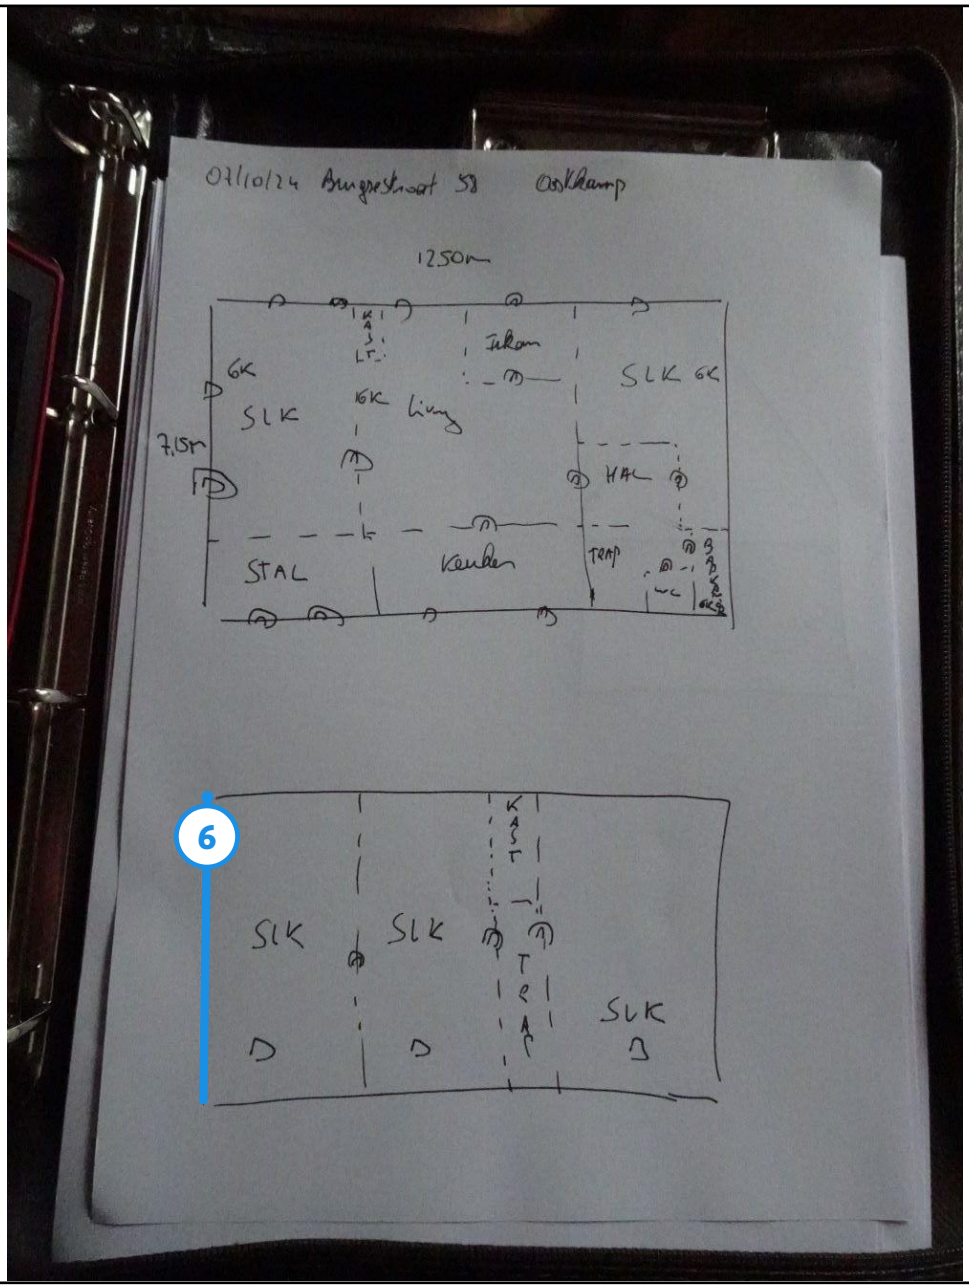
Plan 1.2: 11111

Beschrijving	Type	Actie
6. PW (muren)	Geen asbest	-

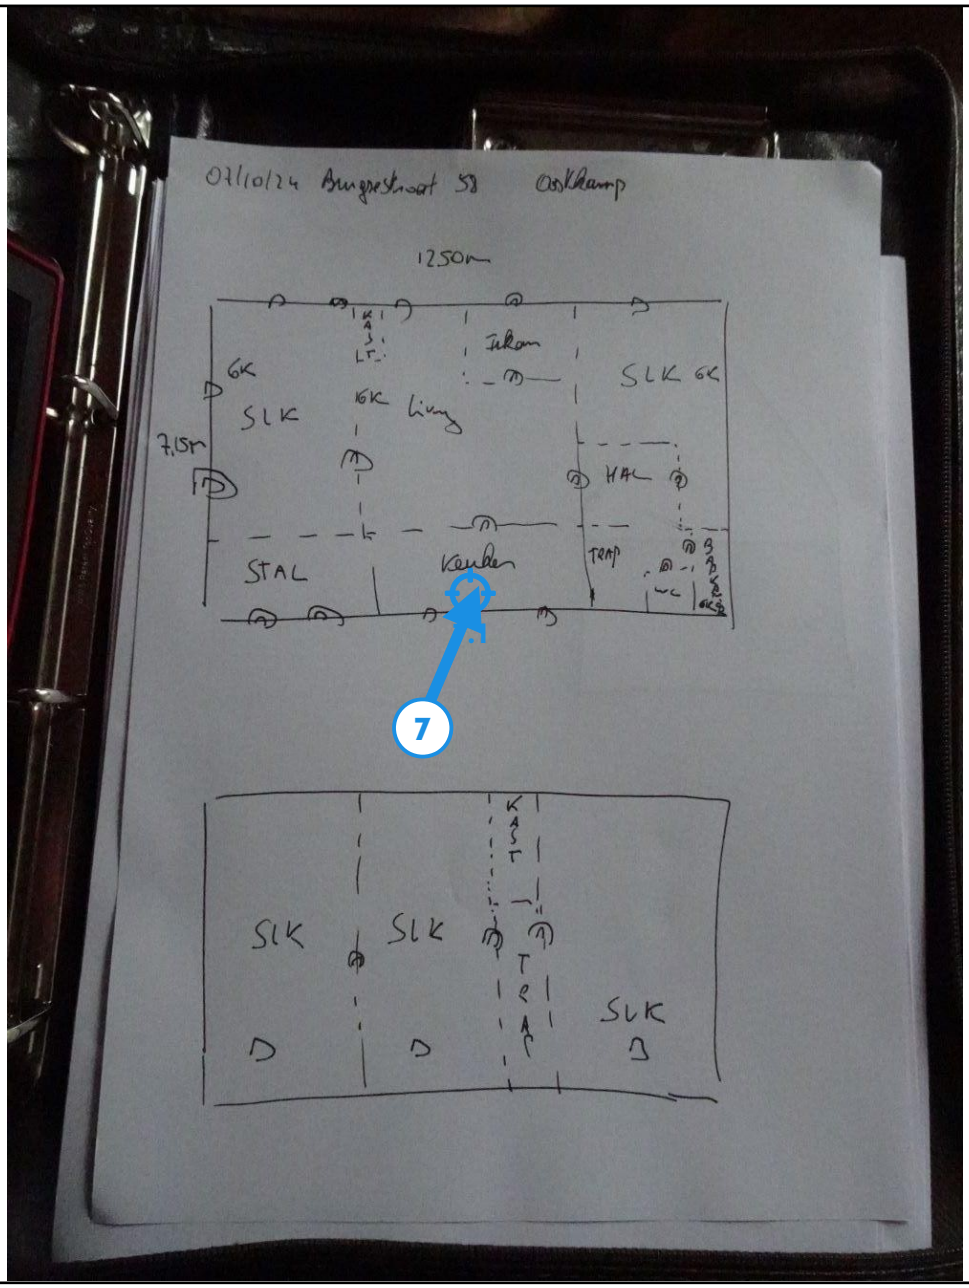
Plan 1.3: 11111

Beschrijving	Type	Actie
7. Teer (onderkant spoelbak)	Geen asbest	-
7.1 Code: MM2	Puntmonster	-

#	Type	Referentie	Resultaat
7.1	Puntmonster	MM2	Geen asbest

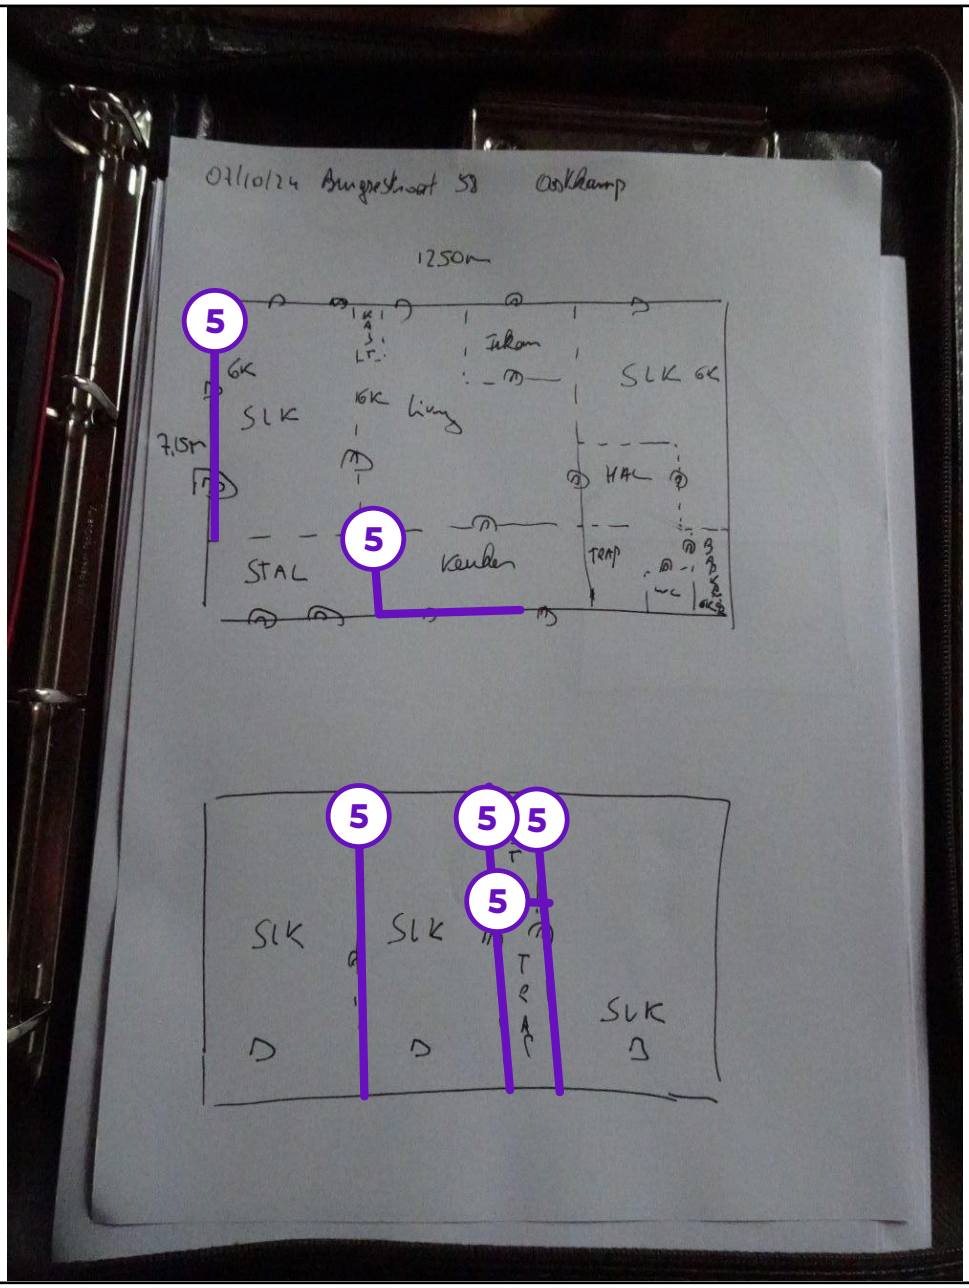
Plan 1.4: 11111

Beschrijving	Type	Actie
5. valse muren (gyproc)	Advies	-

Er zijn valse wanden. (mogelijk pleisterwerk kan niet bemonsterd worden)

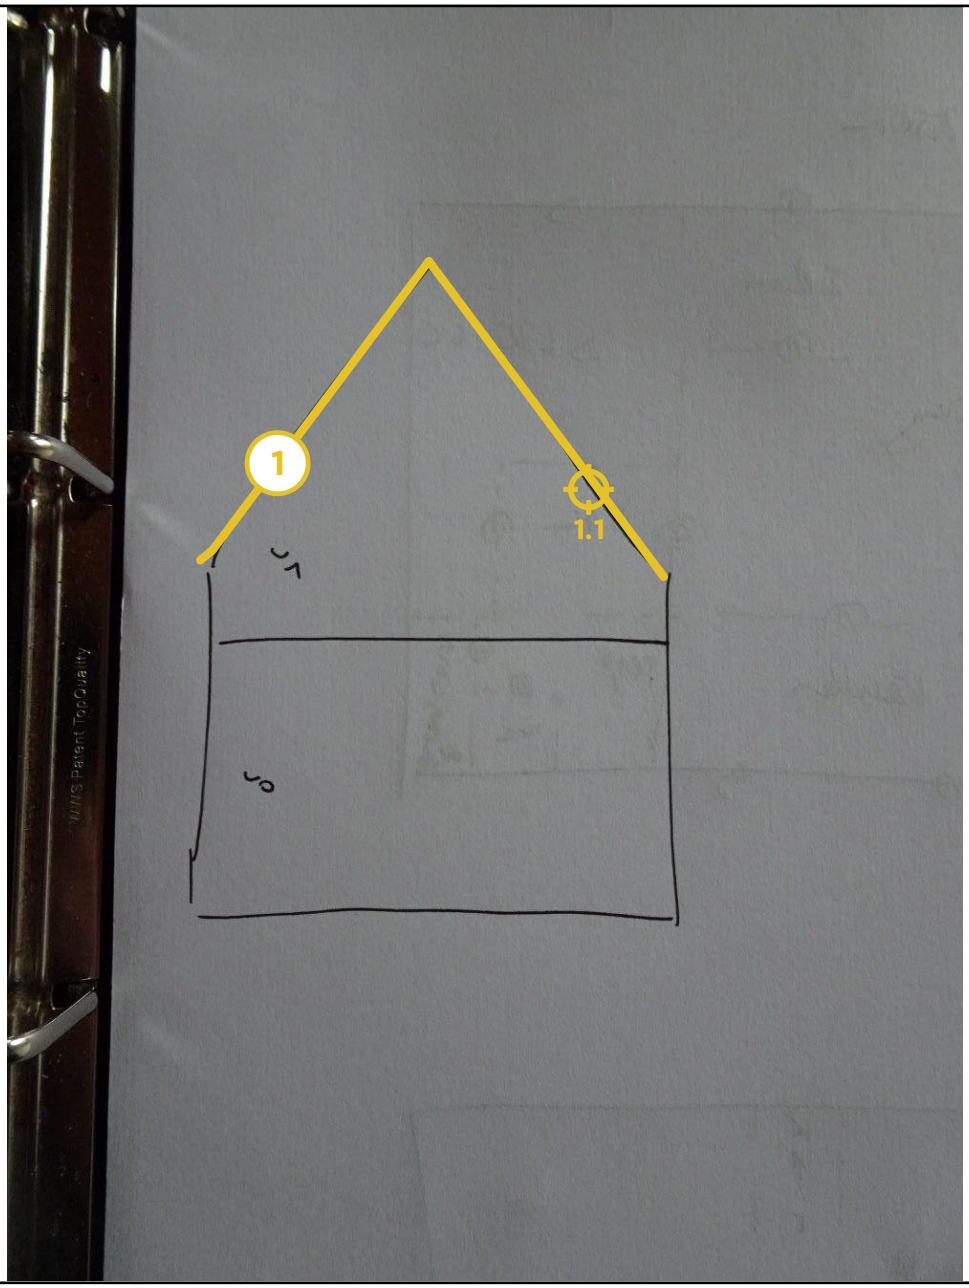
Plan 1.5: 22222

Beschrijving	Type	Actie
1. Onderdak zadeldak	Asbestmateriaal	Zorgvuldig beheren
1.1 Code: MM3	Puntmonster	-

Fiche 1: Onderdak zadeldak

Het asbestmateriaal valt onder de mijlpaal van 2040.

Eindbeoordeling materiaalrisico	Zeer laag materiaalrisico en/of zeer lage kans op vezelvrijgave

Gebondenheid	Categorie 1: hechtgebonden in oorsprong
Asbestsoort (vezeltype)	Alleen chrysotiel
Asbestconcentratie	Laag (< 50%)
Afschermingsgraad van het gehele materiaal	Stootvaste afscherming of omkasting
Toestand van het materiaal	Onbeschadigd, niet verweerd

#	Type	Referentie	Resultaat
1.1	Puntmonster	MM3	Chrysotiel

Beschrijving	Onderdak zadeldak
Omgeving	Binnen
Primaire drager	Schuin dak
Asbestmateriaal	Plaat, paneel, tablet - Type Menuiserite
Bindmiddel van asbestmateriaal	Cement
Gebondenheid op basis van bindmiddel	Hecht
Hoeveelheid (oppervlakte - dikte - aantal)	• 124,50 m^2 - 0,31 cm - 1 stuk
Totaal volume	0,386 m^3
Eenvoudig bereikbaar	Nee • Het asbestmateriaal is bedekt (uitgezonderd laag verf, coating, behang, kunststof, textiel) en het wegnemen van het bedekkende materiaal kan niet zonder het bedekkende materiaal te beschadigen.
Bevestigingswijze	• Genageld, geniet
Identificatiemethode	Vaststelling met monstername
Destructieve handeling voor identificatie	Nee

- Zorg voor een veilig beheer. Vermijd het beschadigen van het asbestmateriaal. Controleer de toestand jaarlijks op wijzigingen.
- Zorg voor een veilig beheer en verwijder dit asbestmateriaal wanneer het bij werken eenvoudig bereikbaar wordt. Controleer de toestand jaarlijks op wijzigingen.

- Eenvoudige handelingen: enkel door erkend asbestverwijderaar
  Kan niet zonder breek- of kapwerk verwijderd worden. Het risico dat hierbij dus asbestvezels vrijkomen, is hoog. Laat dit dus best doen door een erkend asbestverwijderaar die steeds over de nodige opleidingsattesten beschikt.

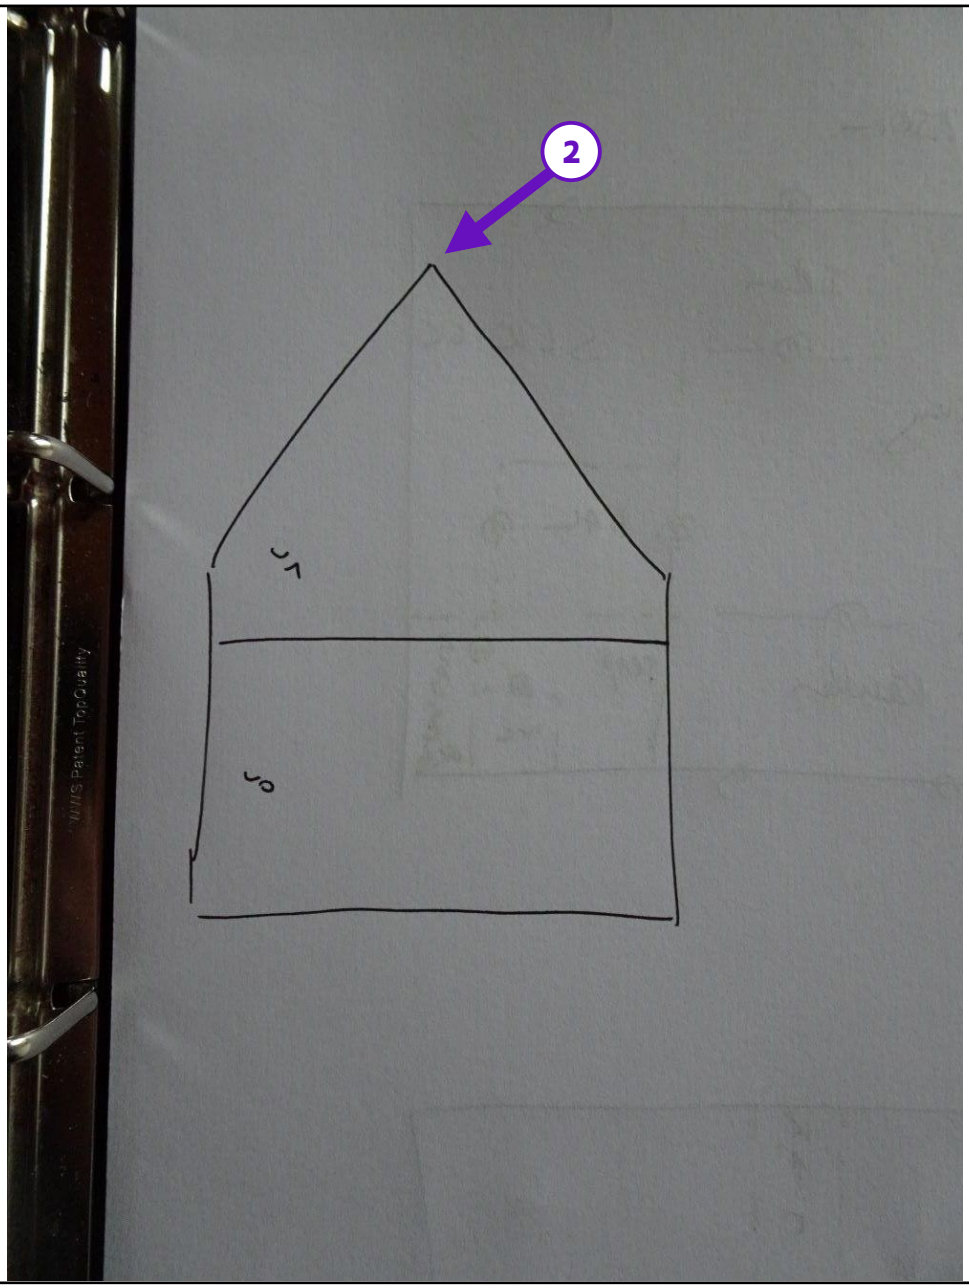
Plan 1.6: 22222

Beschrijving	Type	Actie
2. schouwhoed	Beperking	-

Reden: Het te onderzoeken materiaal situeert zich hoger dan 3,50 m te rekenen vanaf een veilige ondergrond

Uitleg van de asbestdeskundige: Onmogelijk om een correct beeld te vormen. (dit kan uit asbestcement bestaan)

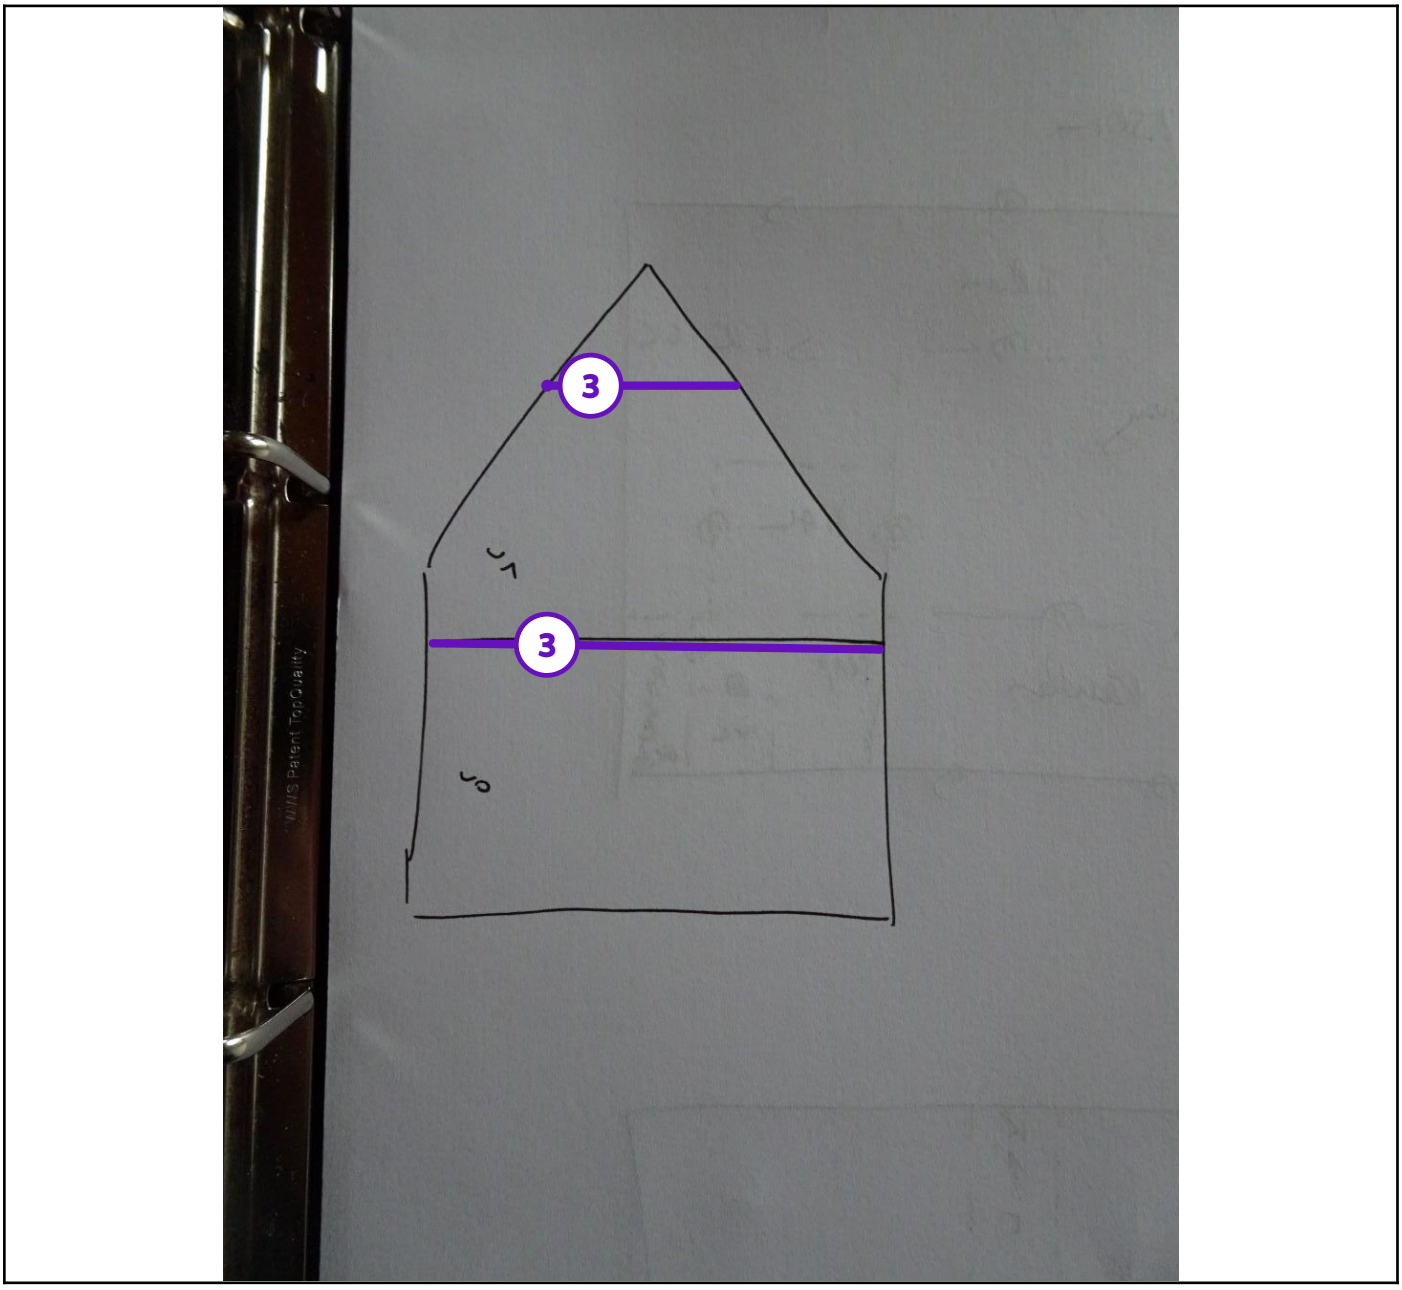
Plan 1.7: 22222

Beschrijving	Type	Actie
3. Valse plafonds	Advies	-

Er zijn valse plafonds. Geen monstername van mogelijk pleisterwerk plafonds mogelijk.

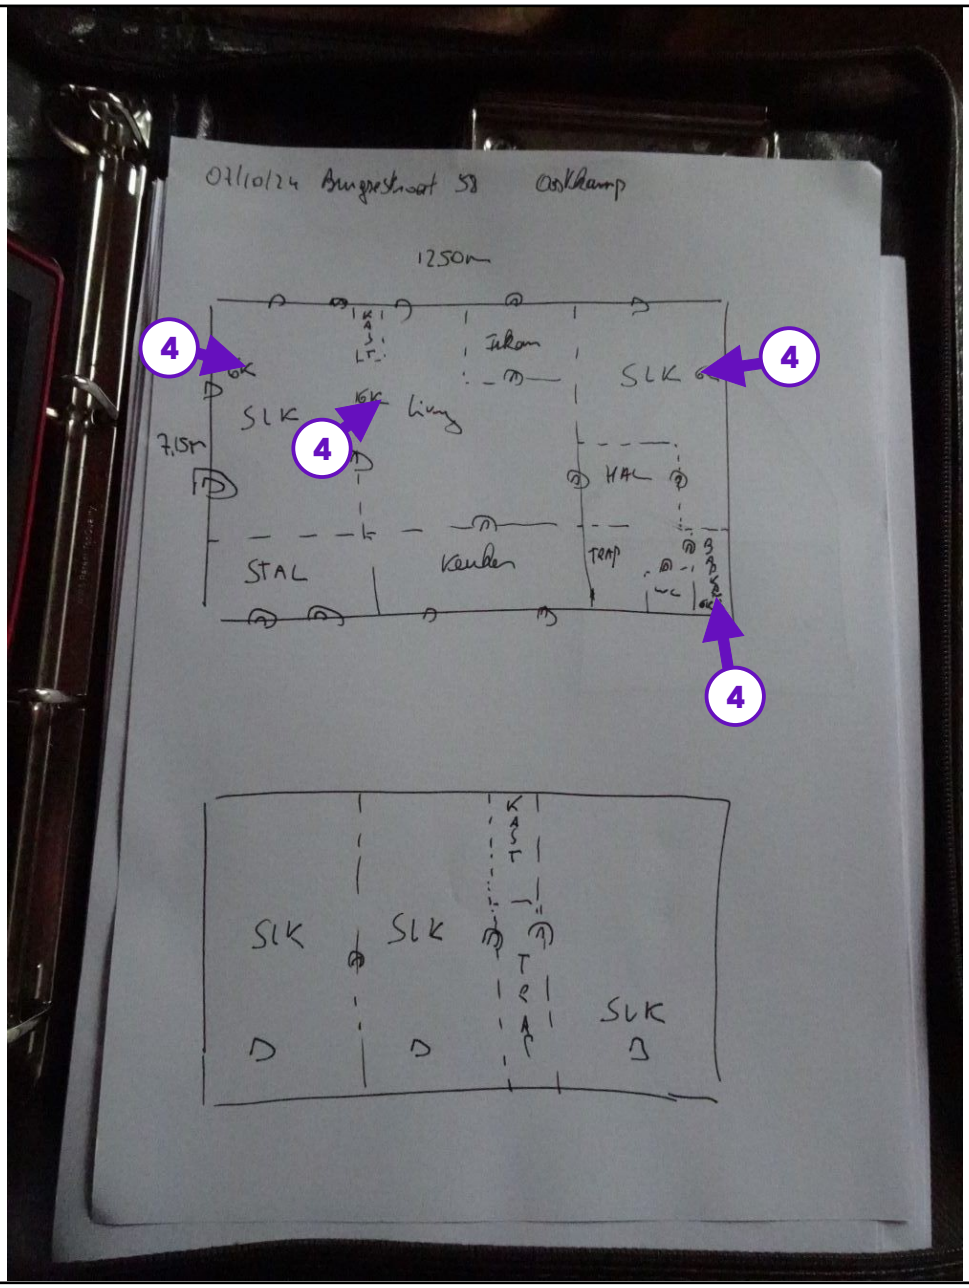
Plan 1.8: 11111

Beschrijving	Type	Actie
4. gaskachels	Advies	-

In het binnenwerk van het verwarmingselement kunnen er asbestverdachte materialen aanwezig zijn. (pakkingen, dichtingen, asbestkoord ...)
