Asbestinventarisattest

Gaston Roelandtsstraat 81, 8020 Oostkamp

Attestnummer : **20260531-000014.000**
Uitgegeven op : **31.05.2026**
Geldig tot : **Onbeperkt** (tenzij de toestand wijzigt)

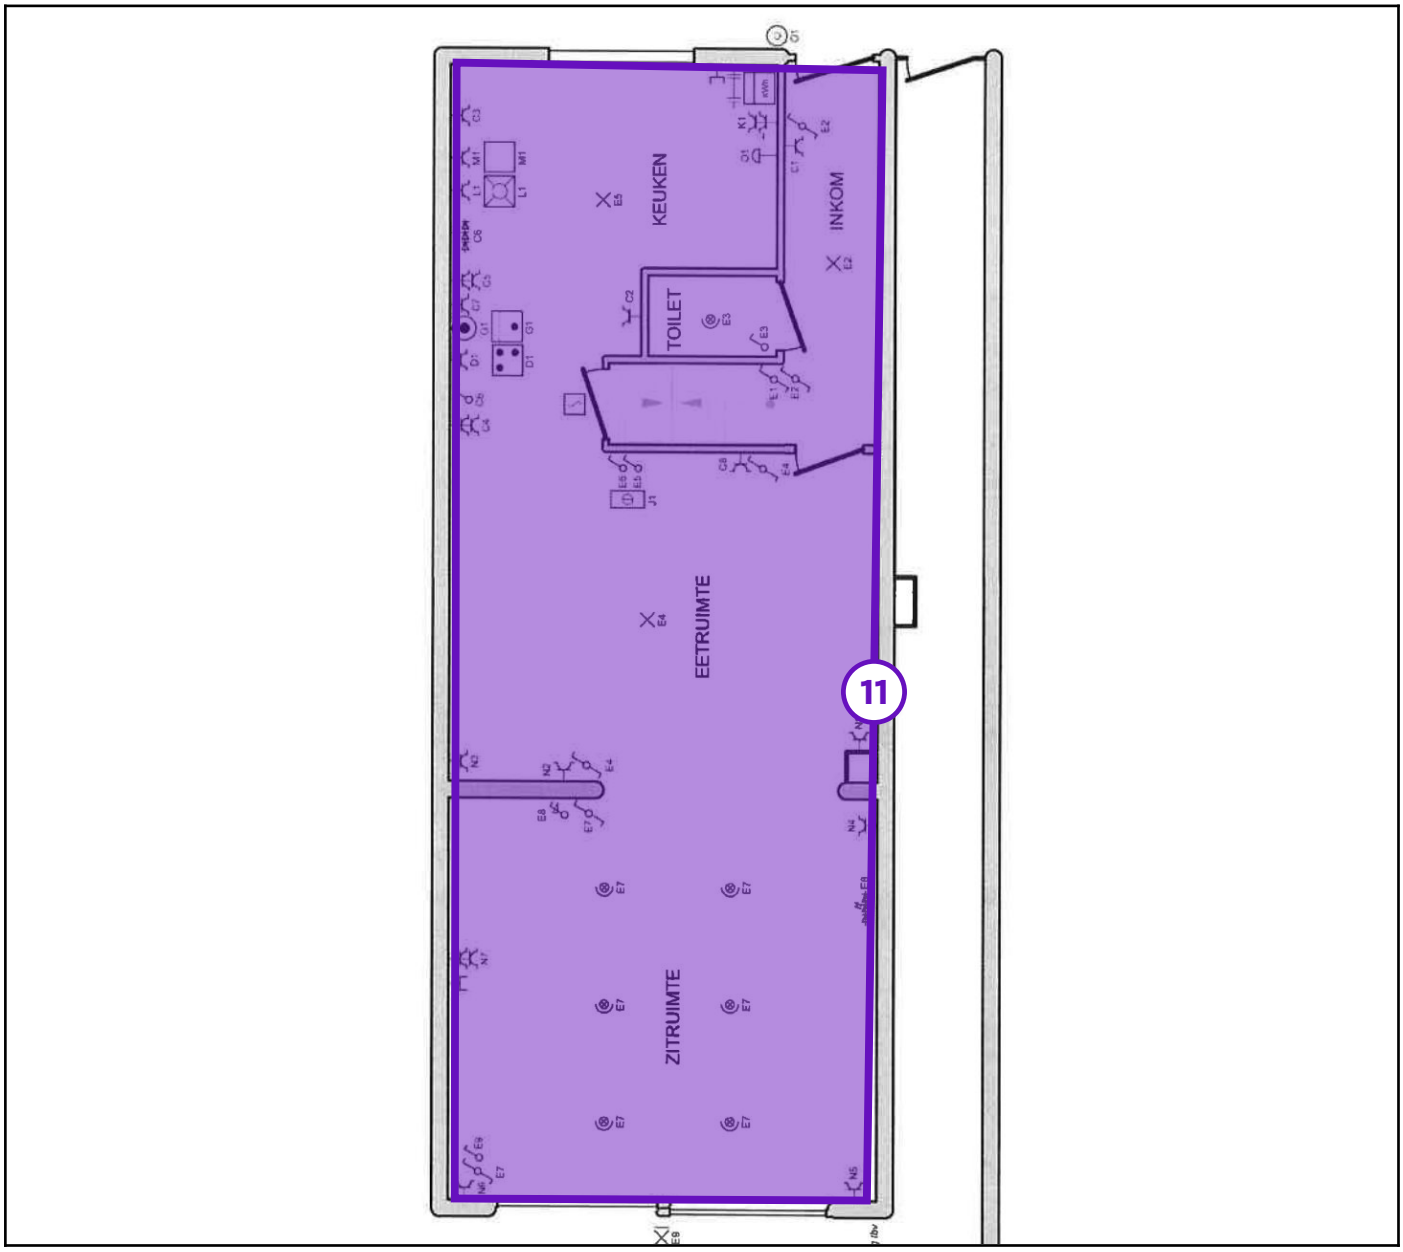
Plan 1.2: gelijkvloers

Beschrijving	Type	Actie
11. geen oud pleisterwerk aanwezig.	Overige ruimte of materiaal	-

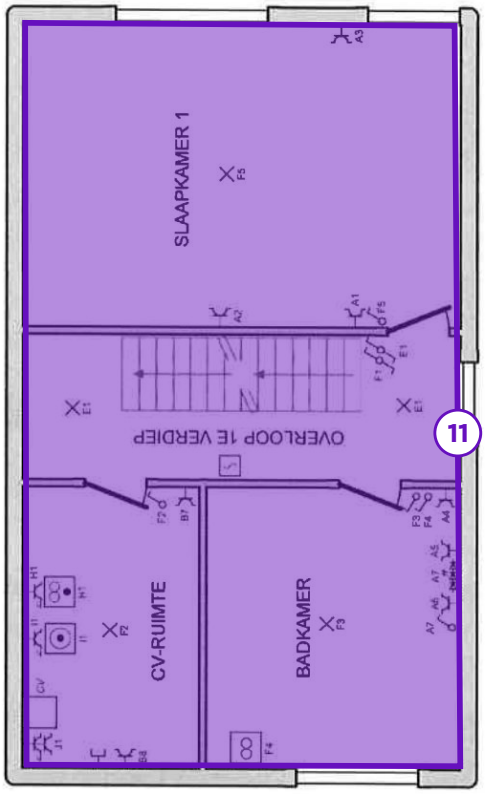
Plan 1.3: verdieping

Beschrijving	Type	Actie
11. geen oud pleisterwerk aanwezig.	Overige ruimte of materiaal	-

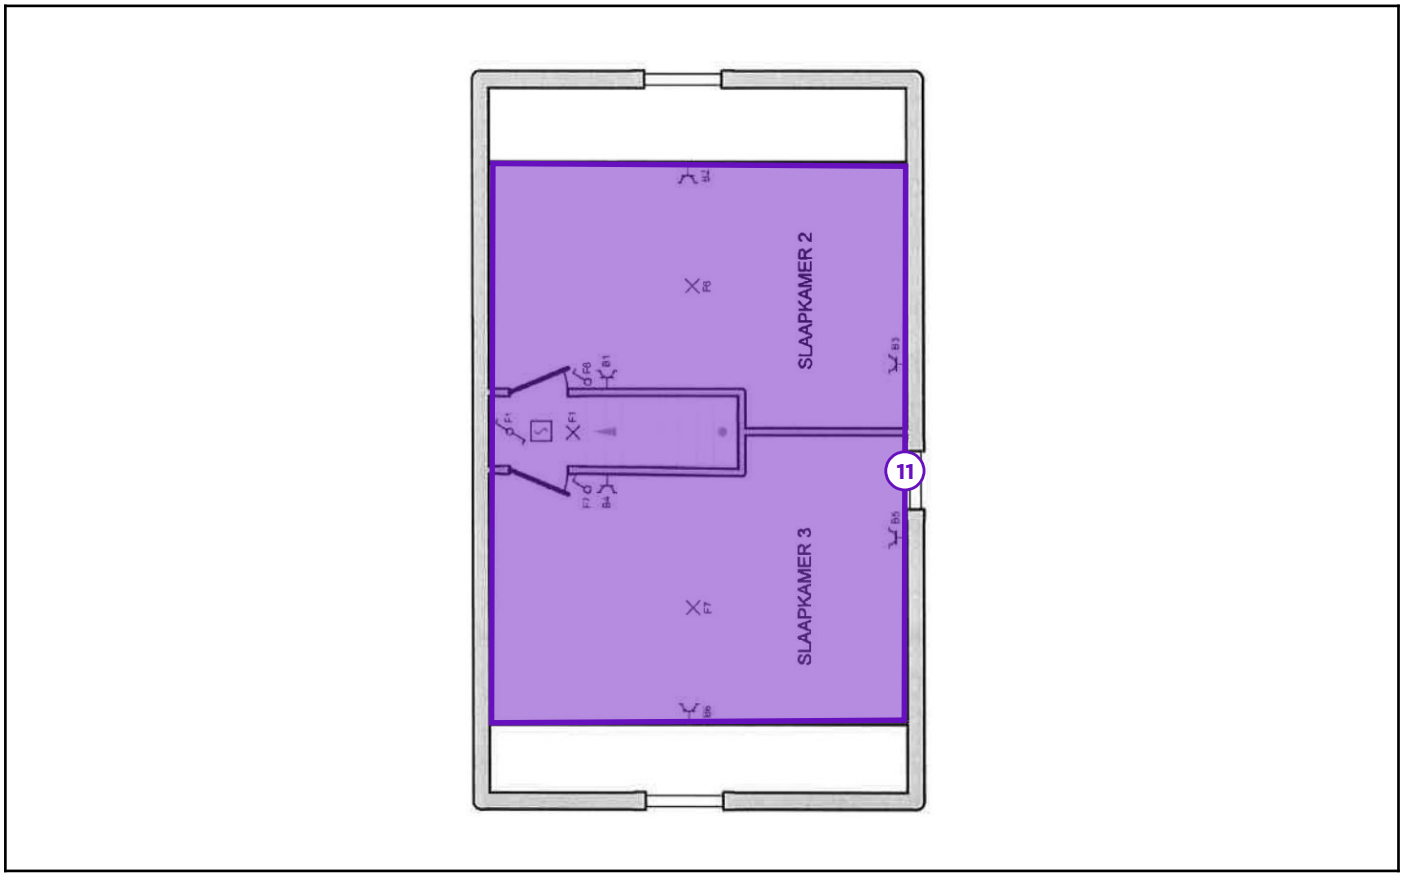
Plan 1.4: dakverdieping

Beschrijving	Type	Actie
11. geen oud pleisterwerk aanwezig.	Overige ruimte of materiaal	-

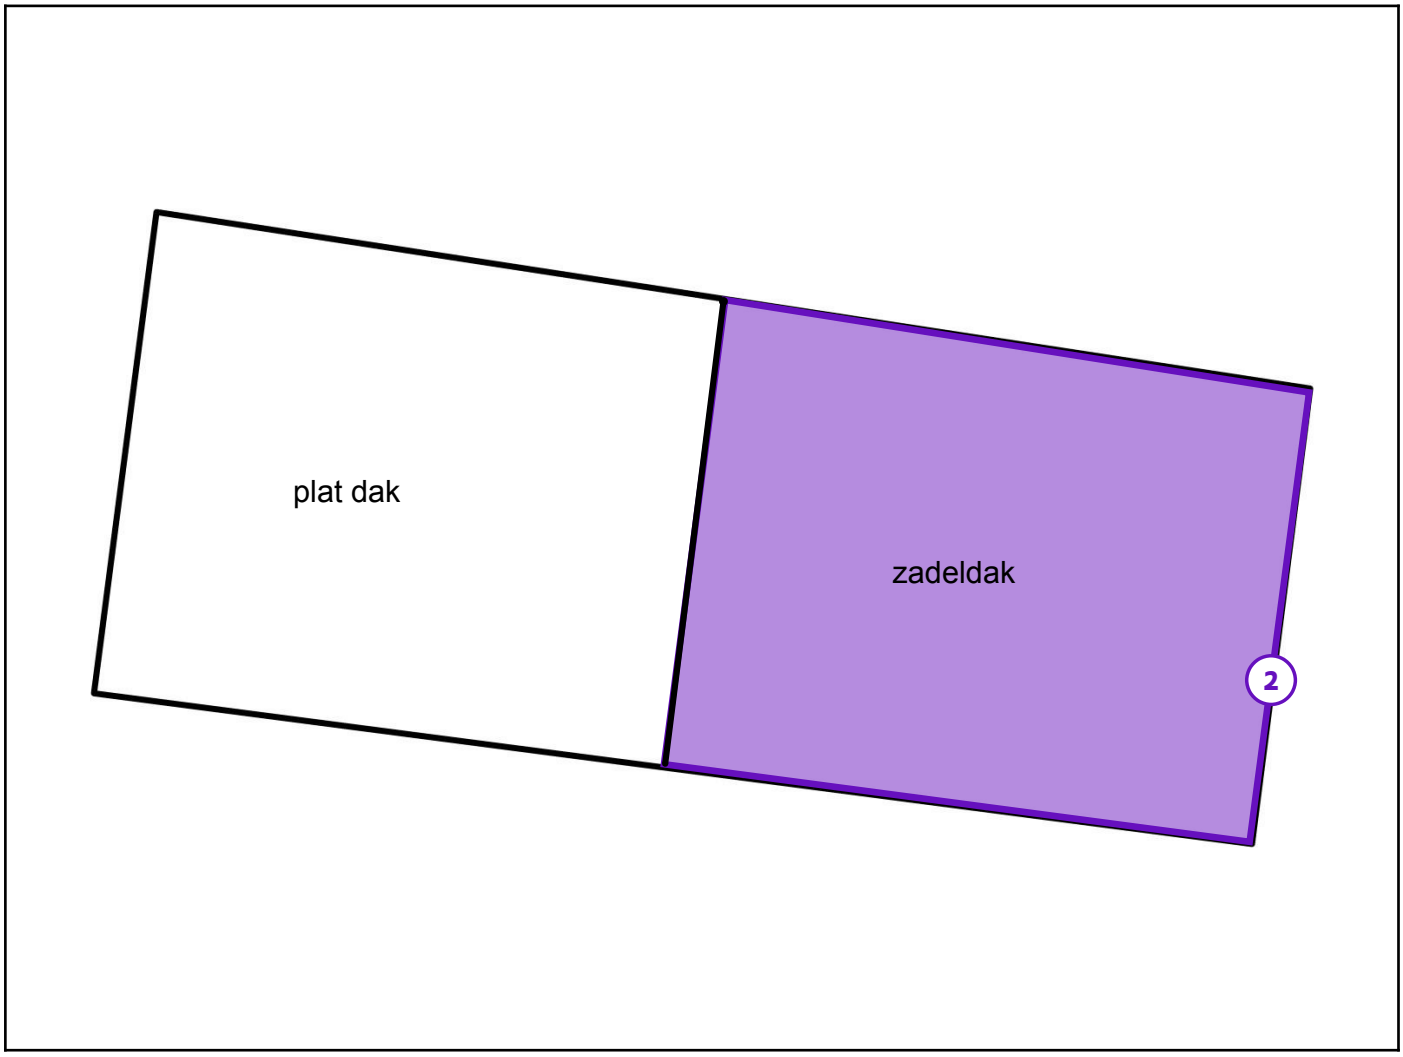
Plan 1.5: dakenplan

Beschrijving	Type	Actie
2. Dakbedekking bestaande uit pannen (niet verdacht)	Overige ruimte of materiaal	-

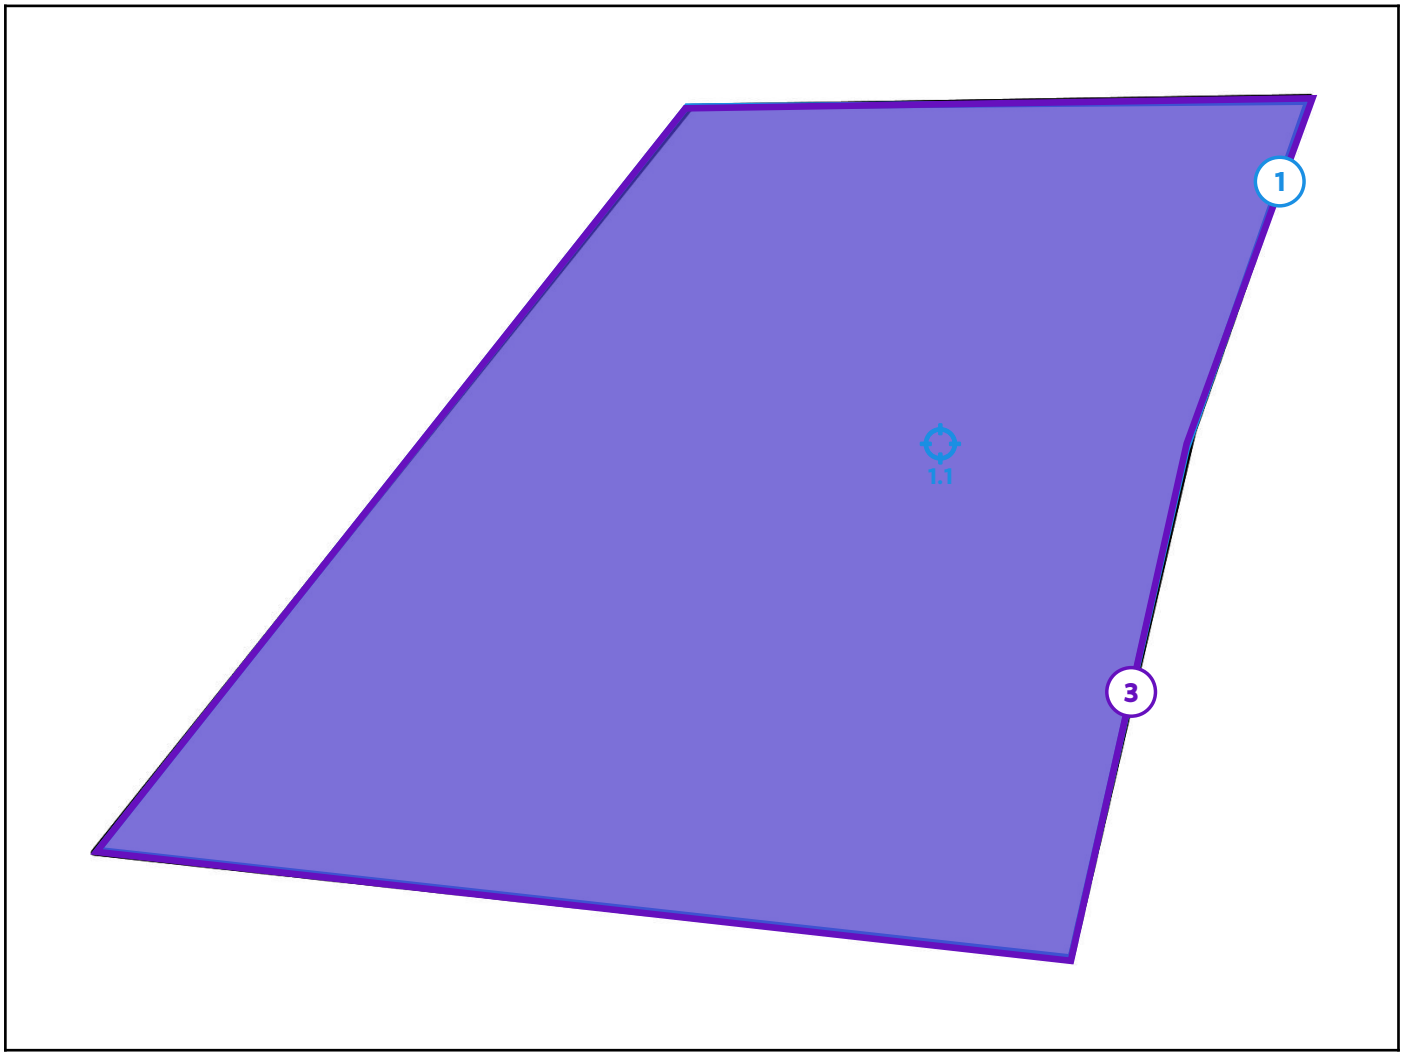
Plan 2.2: dak

Beschrijving	Type	Actie
1. Onderdak type Menuiserite	Geen asbest	-
1.1 Code: PM1	Puntmonster	-
3. Dakbedekking tuinhuis bestaande uit dakpannen	Overige ruimte of materiaal	-

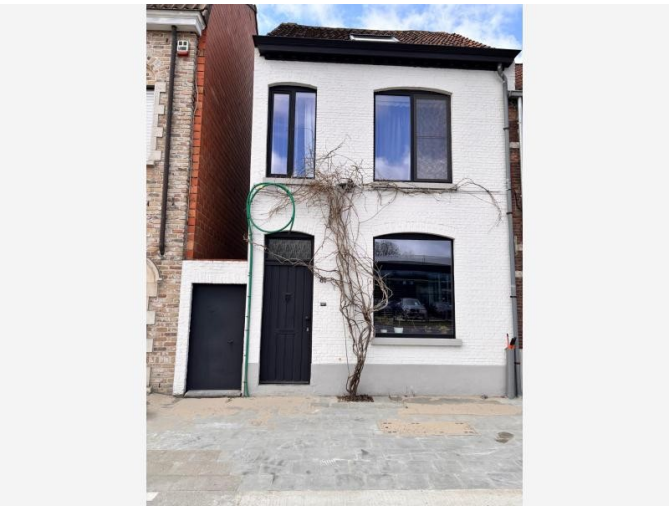
Situeringsfoto

Beschrijving	Notitie	Terug te vinden op plannen
Fiche 2: Dakbedekking bestaande uit pannen (niet verdacht)	De dakbedekking is niet-asbestverdacht.	Plan 1.5: dakenplan
Fiche 3: Dakbedekking tuinhuis bestaande uit dakpannen	De dakbedekking is niet-asbestverdacht.	Plan 2.2: dak
Fiche 4: CV-ketel (niet verdacht)	De CV-ketel (dichtingen, isolerend materiaal) is niet asbestverdacht.	-

Fiche 2: Dakbedekking bestaande uit pannen (niet verdacht)
